Antikvarisk medverkan

# Gustavi domkyrka

*Rapport från kulturmiljöenheten 2015:3:*

Projektet gäller invändig renovering och tillgänglighetsanpassning av Gustavi Domkyrka

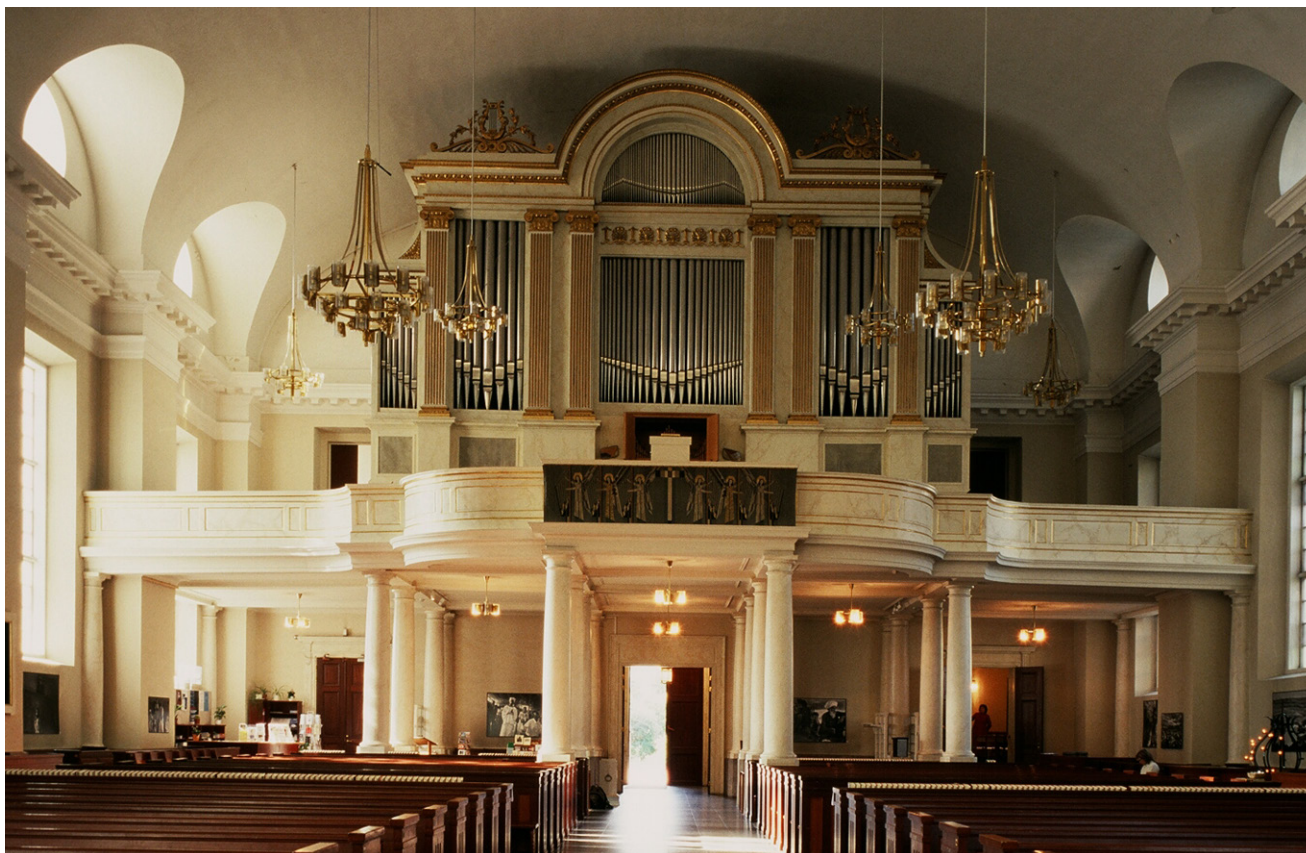
1.

1 Övre bilden till vänster visar utrymmet under läktaren före installationen av hiss och trappa.

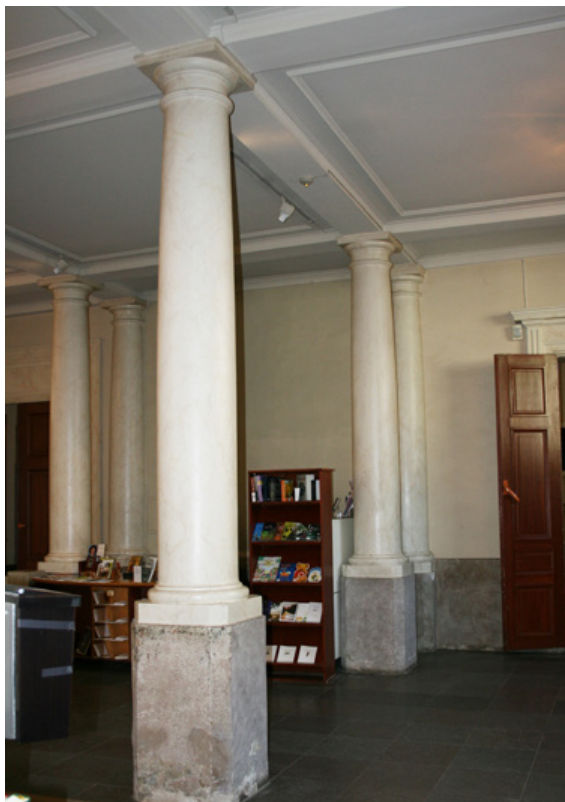
2.

2 Nedre bilden till vänster visar några av de kolonner och halvkolonner som togs bort vid ombyggnaden. Observera också dörren till höger som leder in till norra kapellet som blev ny sakristia.

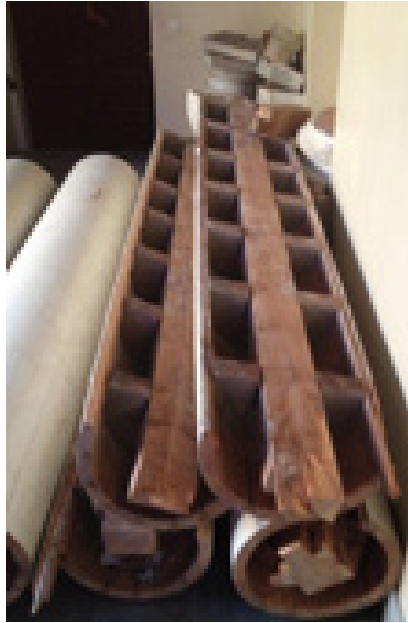
3 Bilden överst till vänster på nästa sida visar de borttagna kolonnerna och halvkolonnerna av trä och deras uppbyggnad.

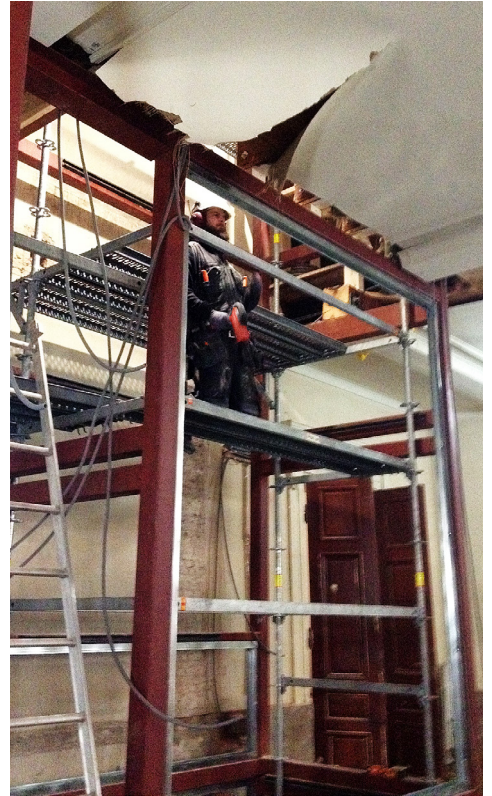
4.

4 Bilden överst till höger på nästa sida visar genomgången genom orgelläktarens bjälklag bakom orgeln.

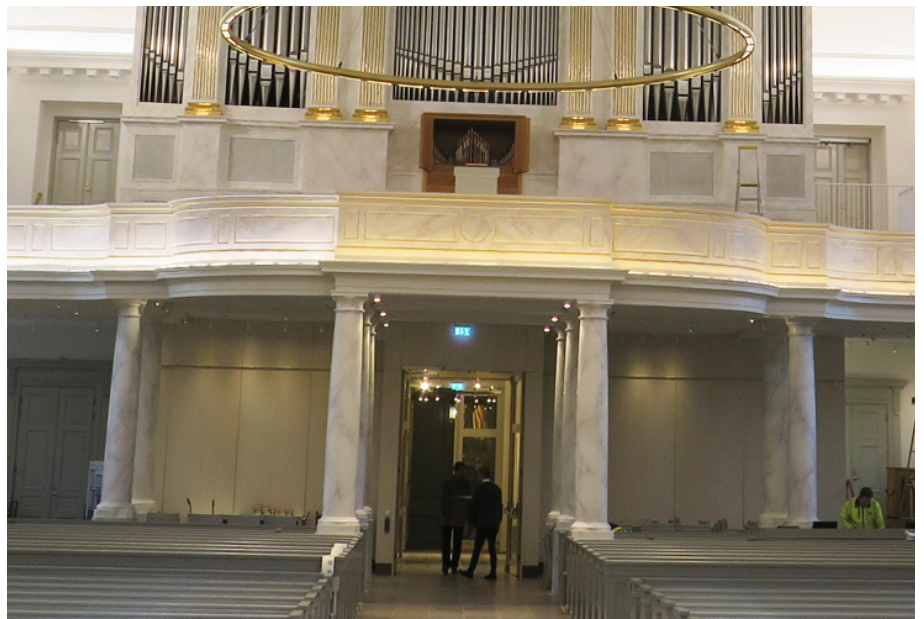
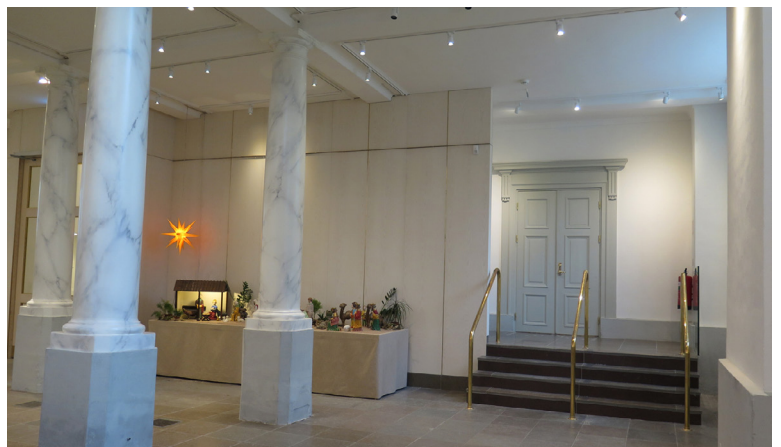
5 och 6 Bilden i mitten och nederst på nästa sida visar slutresultatet. Observera tillgänglighetsanpassningen in till den nya sakristian som nås dels via hissen och ett nytt vilplan och dels genom en ny trappa.

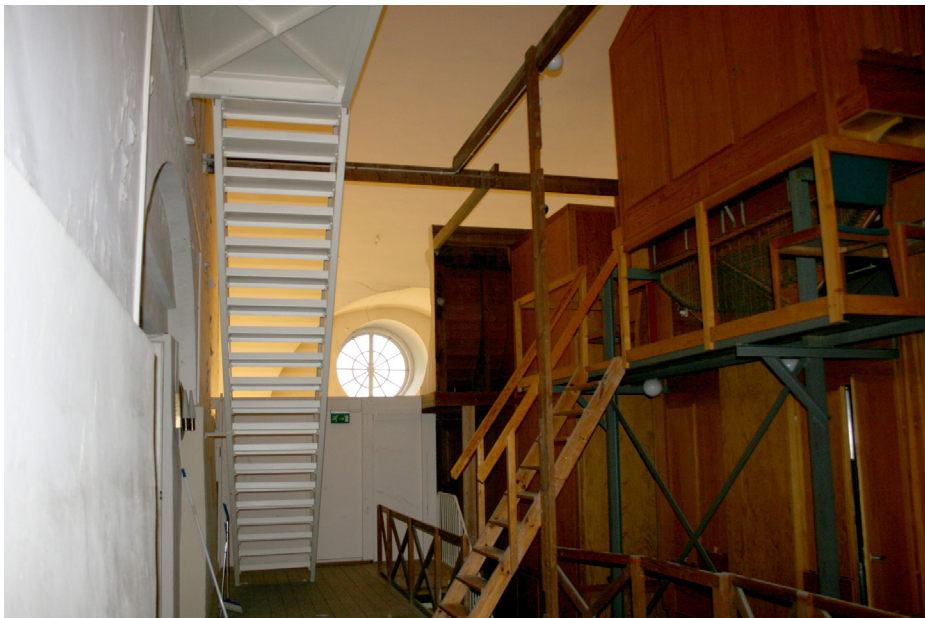
7.

7 Bilden högst upp på denna sida visar utrymmet mellan orgeln och tornväggen för ombyggnaden.

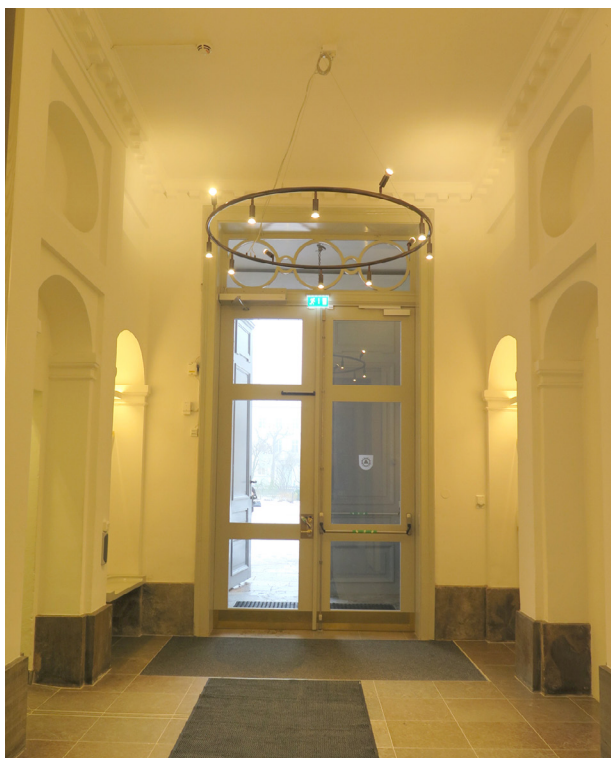
1.

*1. Bilden ovan till vänster visar de nya dörrarna i vapenhuset, den äldre yttre porten skymtas genom glaset.*

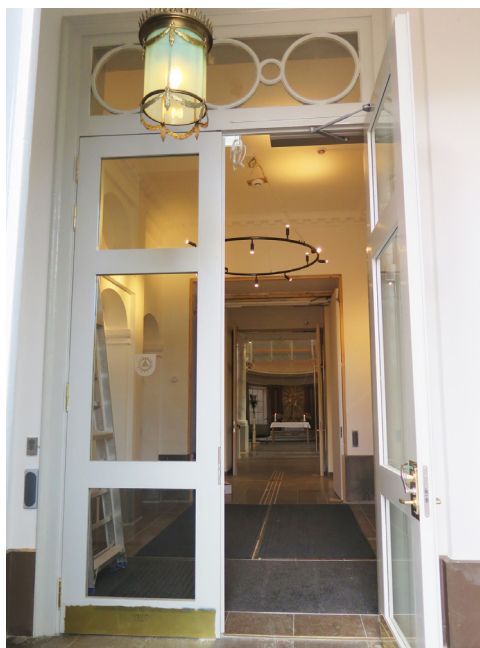
2.

*2 Bilden ovan till höger visar samma dörr som bilden bredvid, här skymtas koret i bakgrunden.*

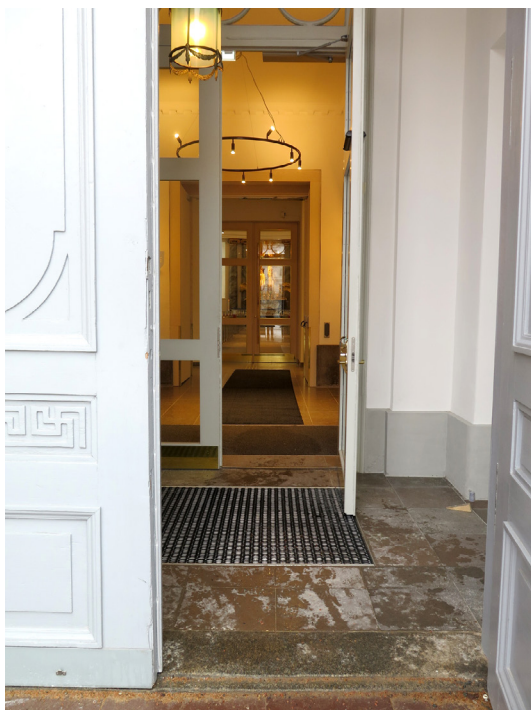
3.

*3 Till vänster ser vi de tre dörrarna som leder in i kyrkorummet.*

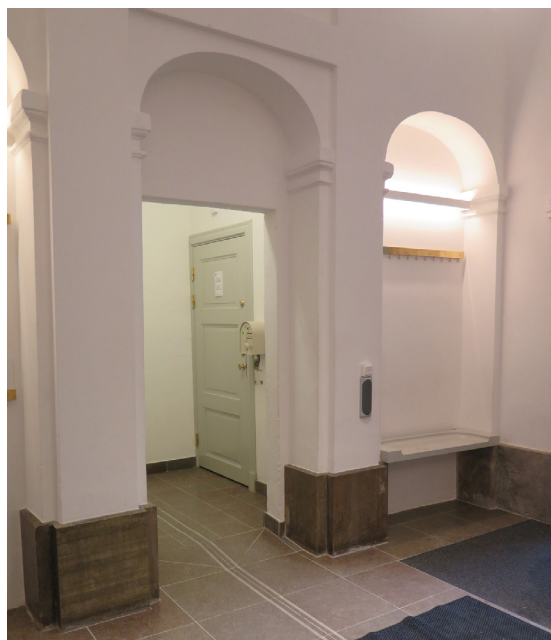
6.

6 Bilden längst ner visar vapenhuset med ingång till toaletter efter ombyggnaden. Äldre stensockel i vapenhuset konserverades och som komplettering har puts målats lika som stenen.

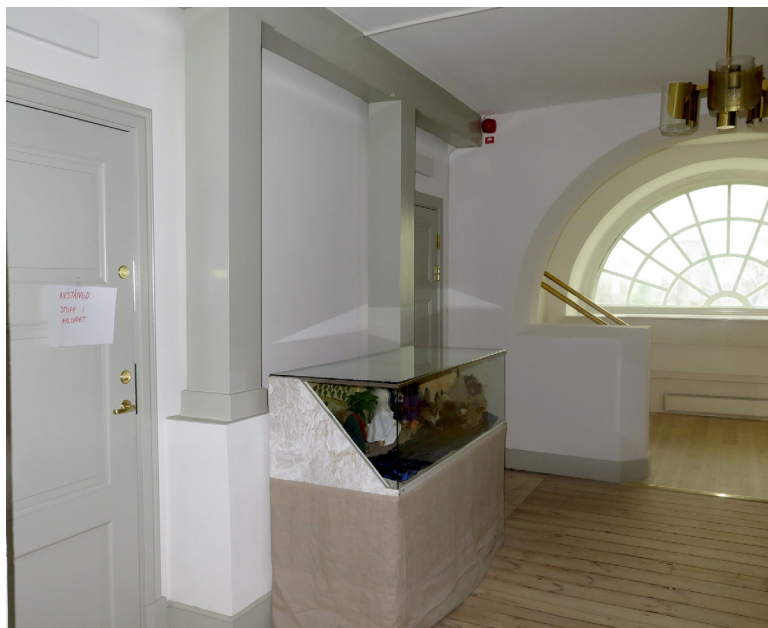
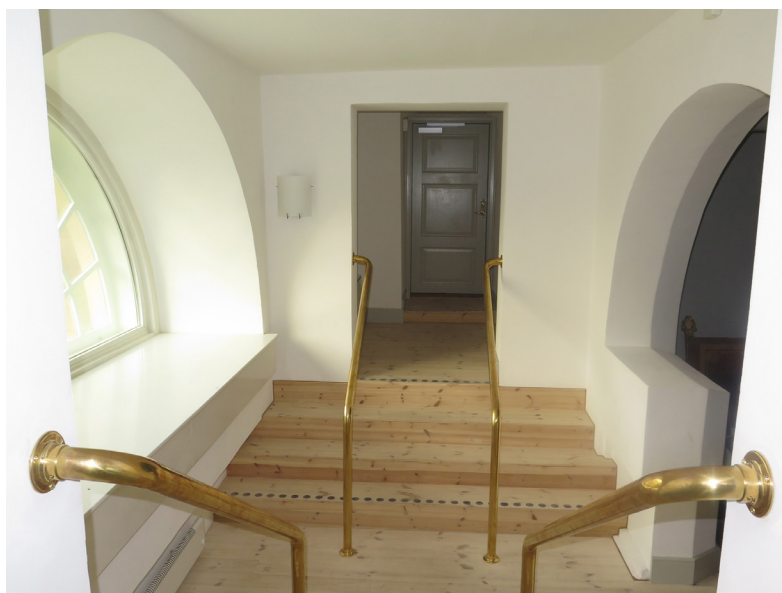
*5 och 6 Bilderna till höger visar lokalerna efter ombyggnaden. Den övre med trapphall och dörr till toaletten. Den nedre visar det återigen ombyggda utrymmet i tornet. Här har en passage i ordningställts.*

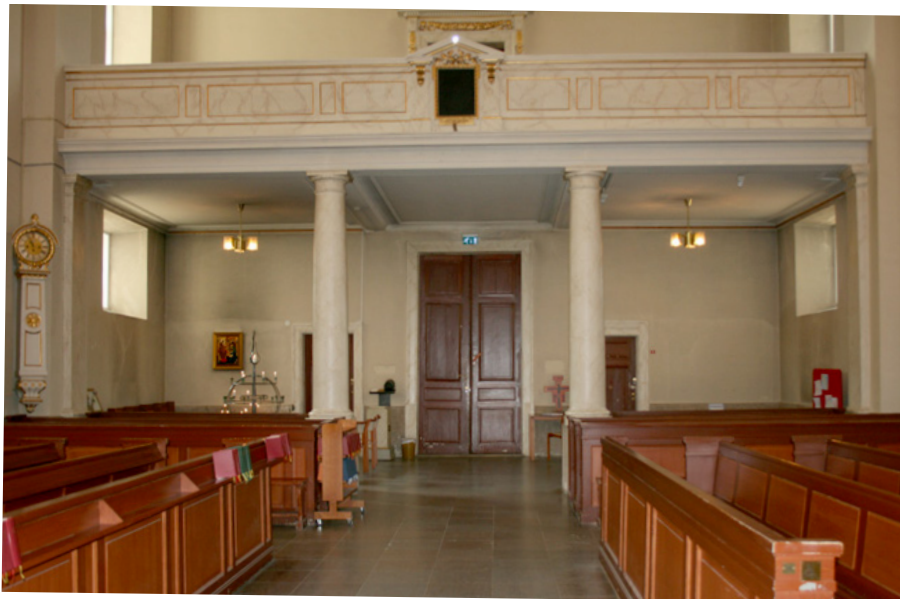
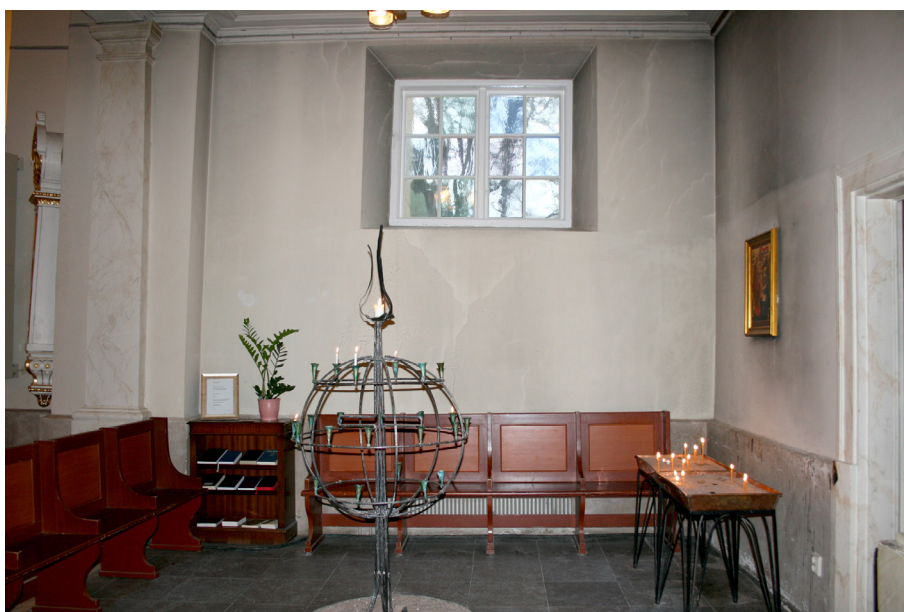
1 och 2 Bilderna till vänster visar den södra korsarmen före ombyggnaden.

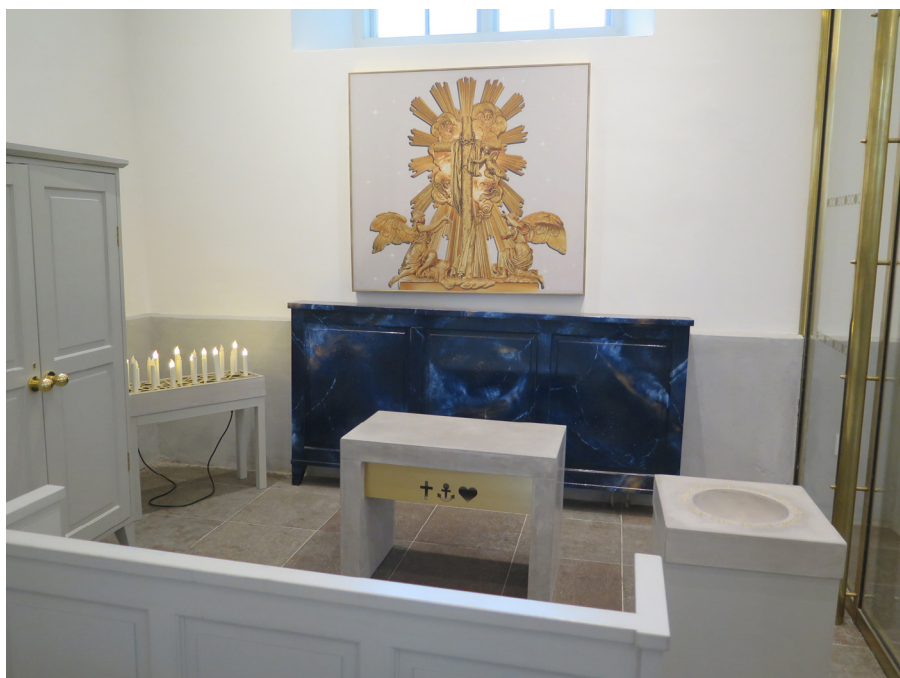
4.

4 Bilden i mitten visar "lekkyrkan" i den södra korsarmen, ett kyrkorum i miniatyr, där barn ostört kan utforska gudstjänstrummet.

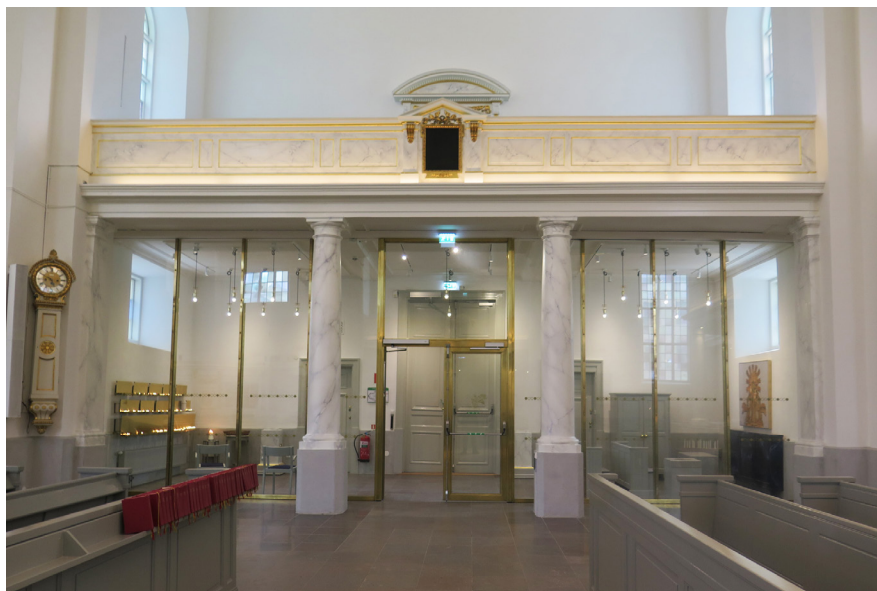
5.

5 Bilden nederst till höger visar den södra korsarmen efter ombyggnaden i sin helhet. Märk den nya ljusbäraren till vänster i bild.

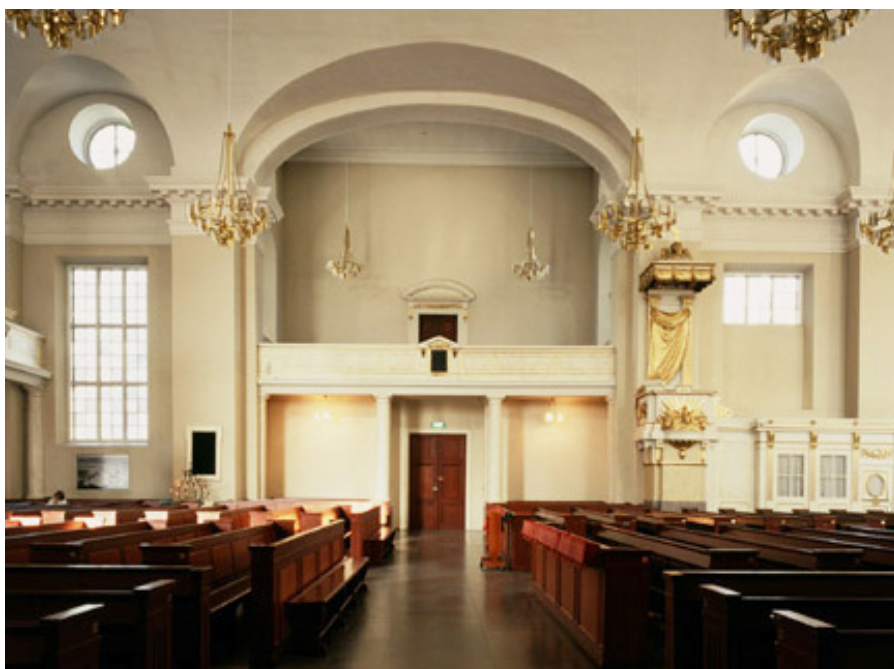
1.

1 Den översta bilden visar den norra korsarmen före ombyggnaden. Korsarmen fick på 1950-talet en avskärmande vägg.

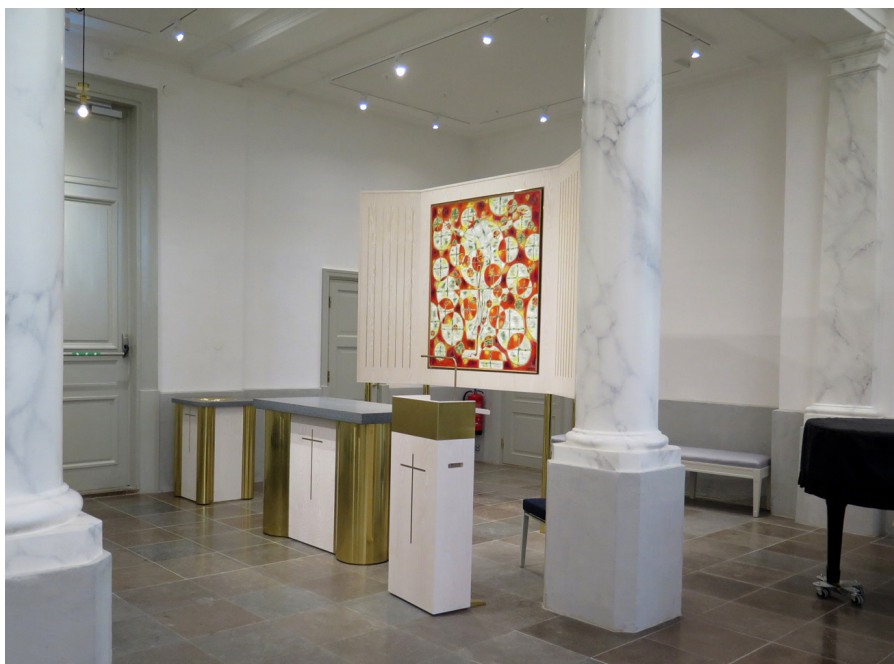
2.

2 Den nedre bilden visar korsarmen efter ombyggnaden. Den avskärmande väggen är borttagen och korsarmen är åter en del av kyrkorummet. Här är ett nytt flyttbart altare, dopfunt och ambo placerade. Altartavlan har tidigare hängt i Gustavigården.

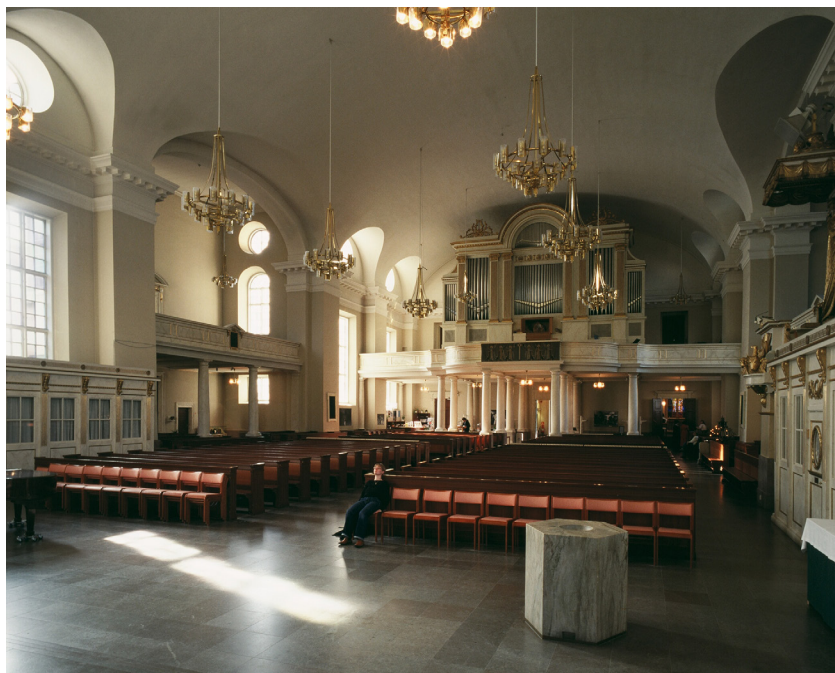
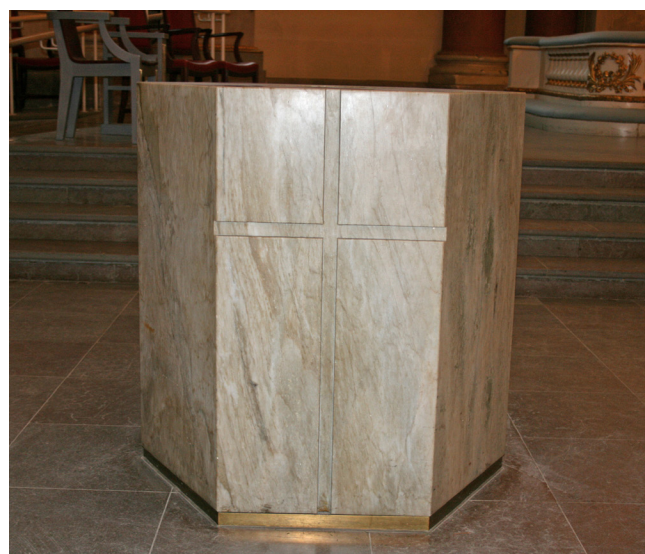
*3 och 4 Bilderna ovan visar dopfunten som tagits bort. Dopfunten ritades av Sven Brolid och är utförd år 1963 i grön marmor, i ett stycke. Den är sexsidig där en sida accentueras med ett infällt kors och stod placerad i koret.*

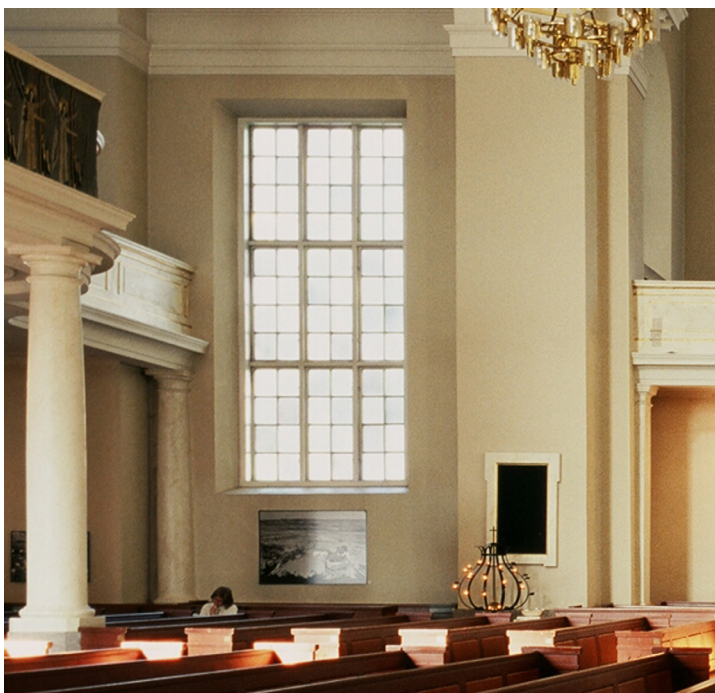
1.

*1 Bilden ovan visar platsen före ombyggnaden.*

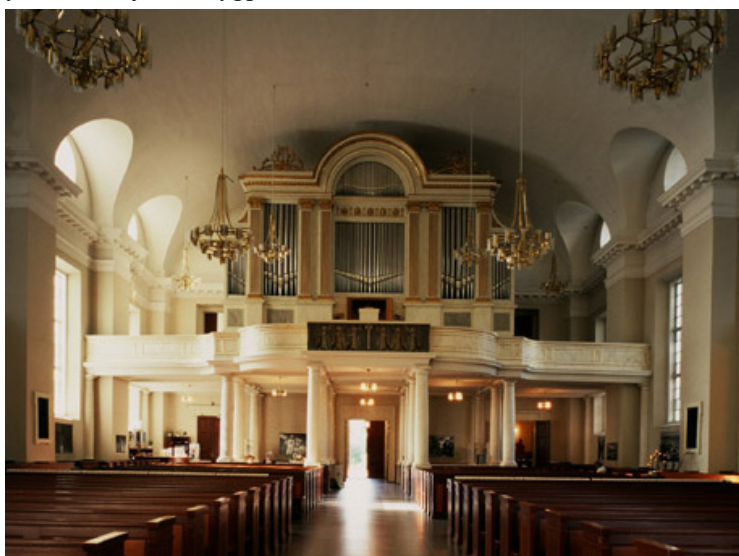
*Kyrkorummet före ombyggnaden, sett mot orgelläktare och vapenhus. Vid ombyggnaden på 1980-talet gjordes som en tolkning av vad man medade var en ursprunglig färgsättning. Kolonner i gulröd färgton med piskteknik, bänkar ådermålade i mahogny och dörrar ådrade i ek.*

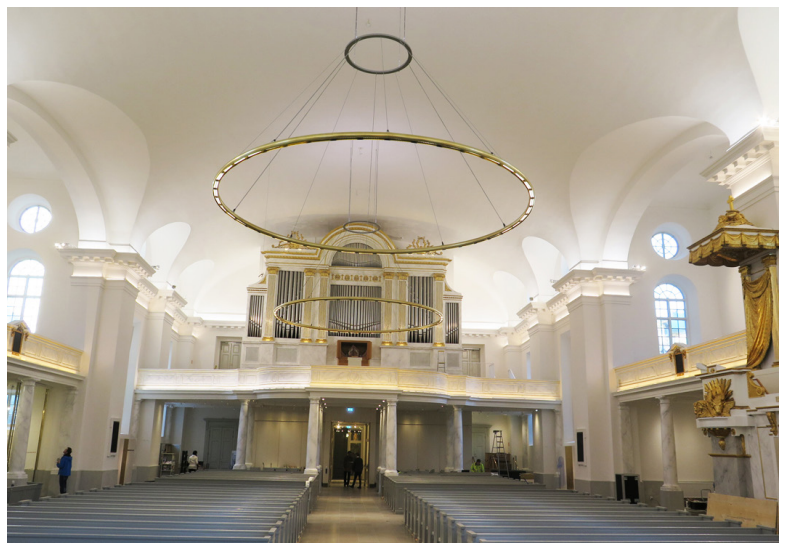
*Kyrkorummet efter ombyggnaden, sett mot orgelläktare och vapenhus. Genom den nya färgsättningen ville man framhäva rummets nyklassicistiska karaktär. Lägg också märke till de nya armaturerna.*

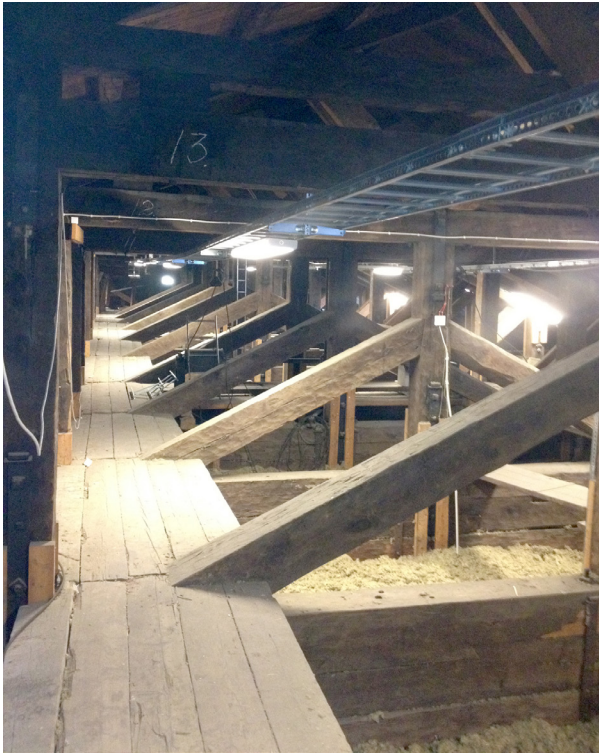
Bilden visar vinden över kyrkorummet före ombyggnaden, sett mot koret. Lägg märke till hammarbandens tjocklek.

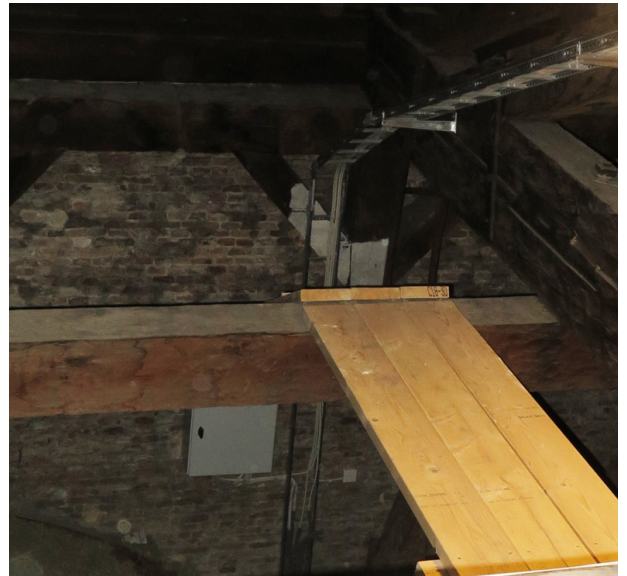
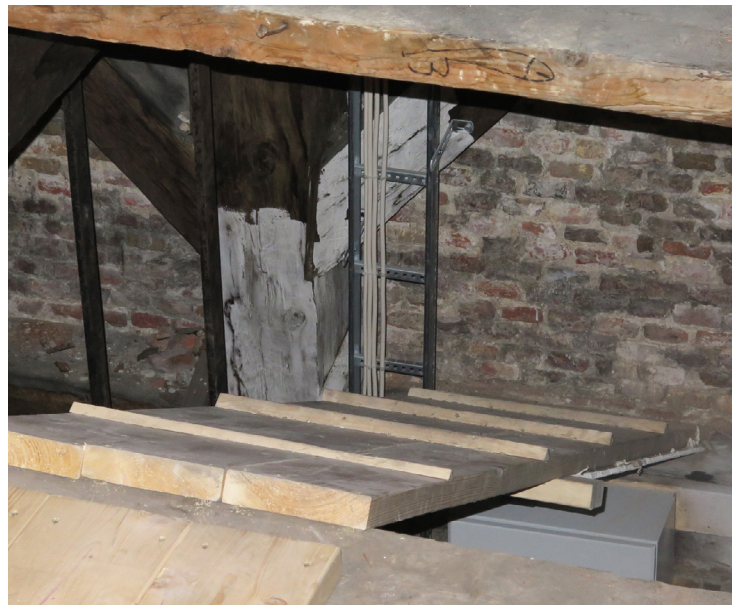
*Bilden visar vinden över kyrkorummet. Brandskyddsfärg har applicerats på delar av tre takstolar på vinden.*

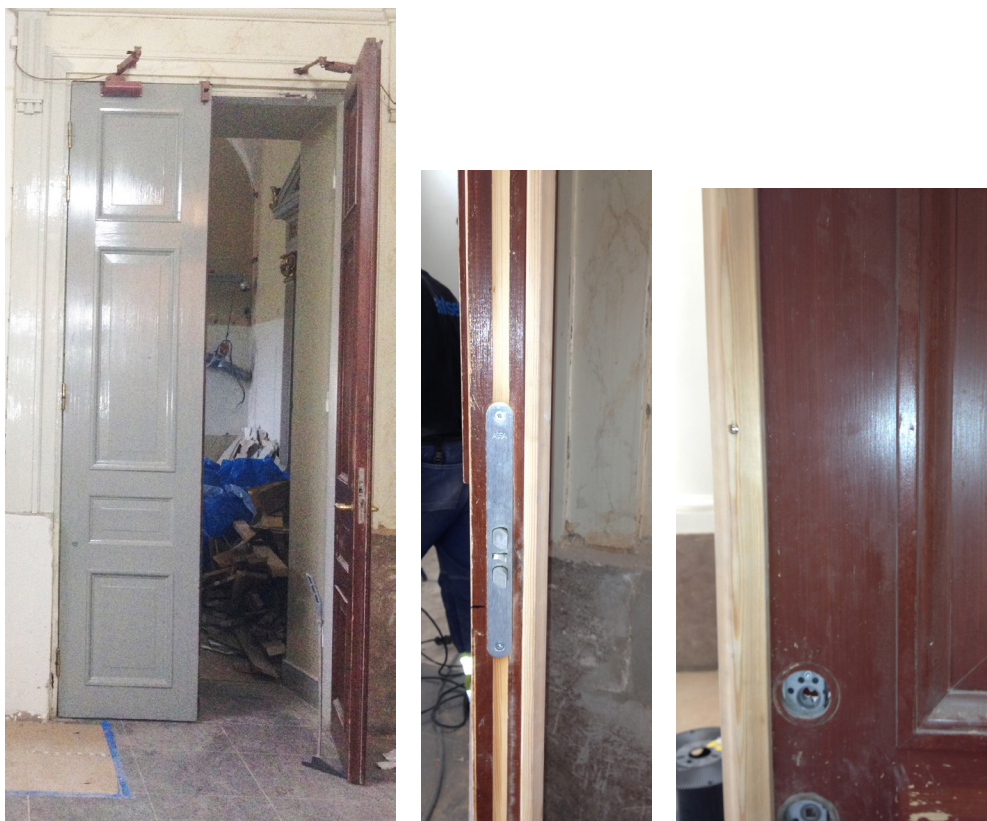
*Teknik för bland annat automatisk öppning monterades in i kyrkorummets dörrar (dörr från 1904)*
