Möbler från Göteborg Stadsmuseum

Konserveringsrapport

VA 00358-2013
2015-01-08

Möbler från Göteborgs Stadsmuseum
2014-02-24

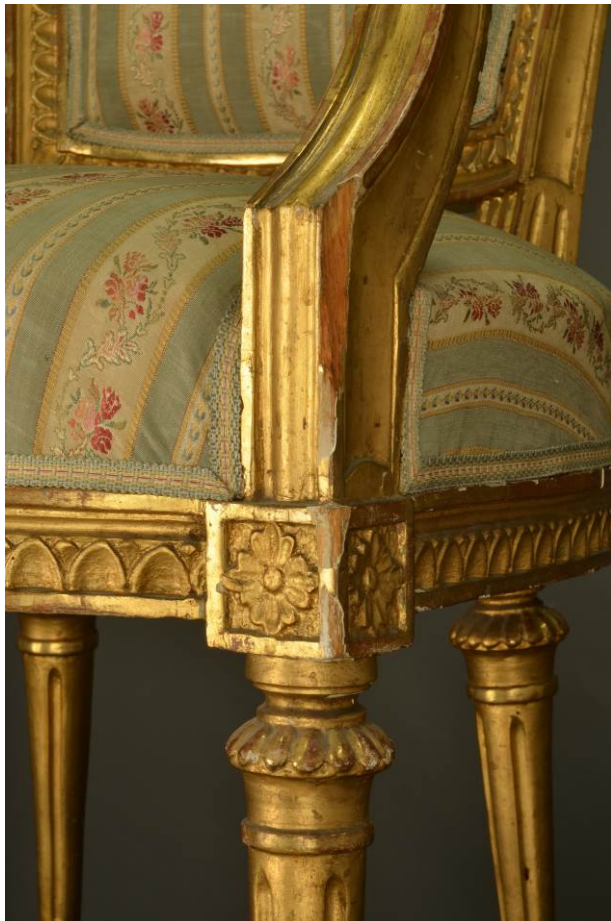
Det finns en träskada med bortfall i vänster armlänsfäste vid framben.

Länstol GM3430 innan åtgärd, träskada vid armlänsfäste

Den bortfallna delen ersattes med nytt trä och retuscherades in.

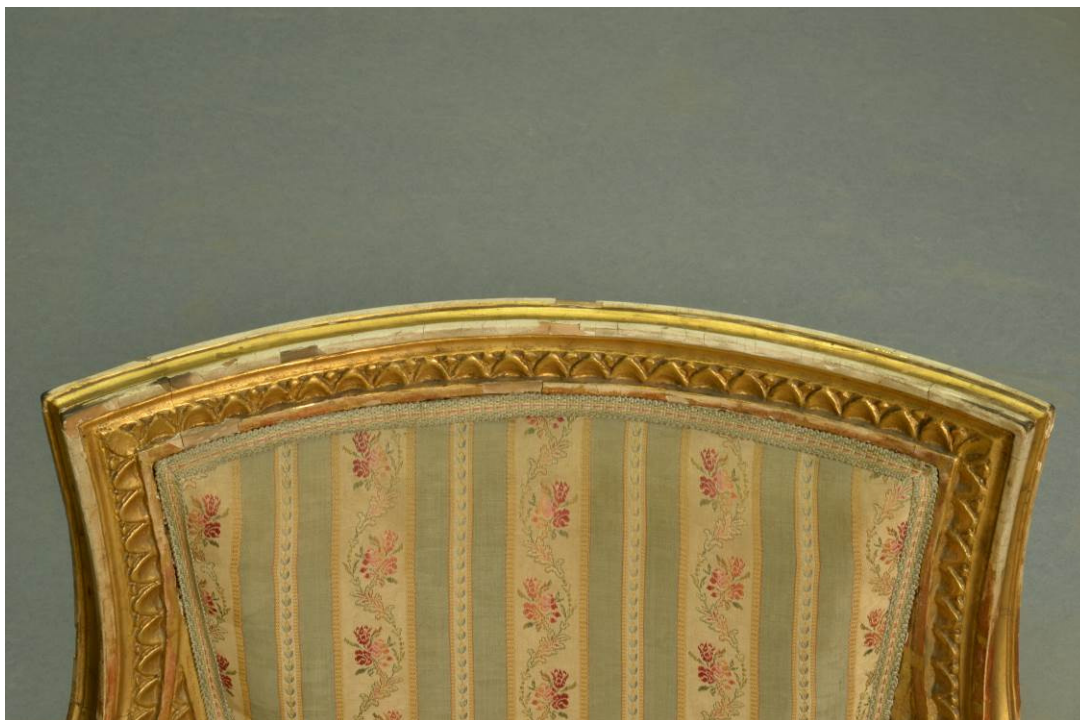
Krederingen är mycket sliten och med en myckenhet avslag runtom, främst i överkanten av ryggen och i armläner.

Förgyllningen är mycket sliten, missfärgad och smutsig, framförallt vid armlän, ryggar och avslut mot golv.

Länstol GM3430 innan åtgärd

De delar av krederingen som var saknades byggdes upp med krit- och limkitt.

Den nytillverkade krederingen schellackerades och bemålades sedan med röd gouache och efterföljande guld-gouache som sedan dämpades med grön akvarell. Ytan förseglades sedan med schellack.

De delar av krederingen som hade kraftigt slitage retuscherades på samma sätt som ovan.

En slutlig retuschering av hela stolarna utfördes för att ge stolarna ett sammanhållet uttryck.

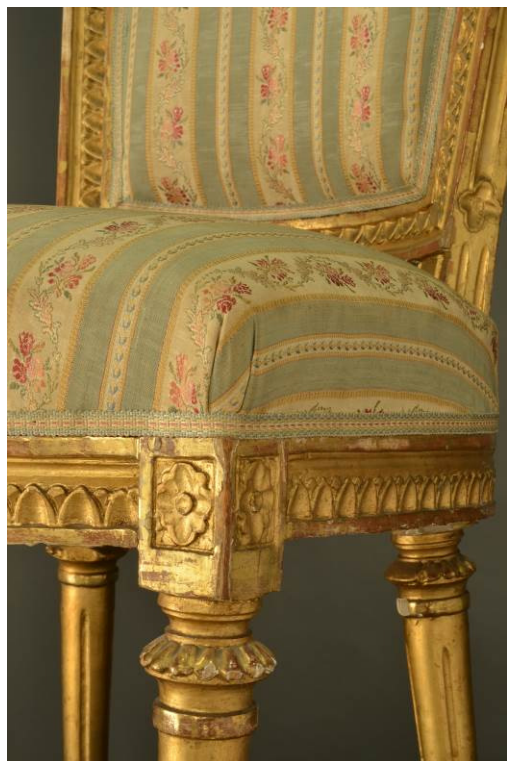
Krederingen är mycket sliten och med omfattande avslag runt om. Förgyllningen och slagmetallen är också mycket sliten, även missfärgad och smutsig. Det senare är en kombination av smuts och metalloxid. En av stolarna har en sekundär förstärkning vid bakre benparet, den fyller sin funktion. Textilien något smutsig med en del fläckar.

Stol3432 innan åtgärder

Åtgärder: Stolarnas stommar rengjordes och lätt vattenfuktad mikrofiberduk och i en andra omgång med 12 %-ig EDTA vilket avlägsnade mycket av oxideringarna varefter de delar av krederingen som saknades byggdes upp med krit- och limkitt.

Den nytillverkade krederingen schellackerades och bemålades sedan med röd gouache och efterföljande guld-gouache som sedan dämpades med grön akvarell. Ytan förseglades sedan med schellack.

De delar av krederingen som hade kraftigt slitage retuscherades på samma sätt som ovan. En slutlig retuschering av hela stolarna utfördes för att ge stolarna ett sammanhållet uttryck.

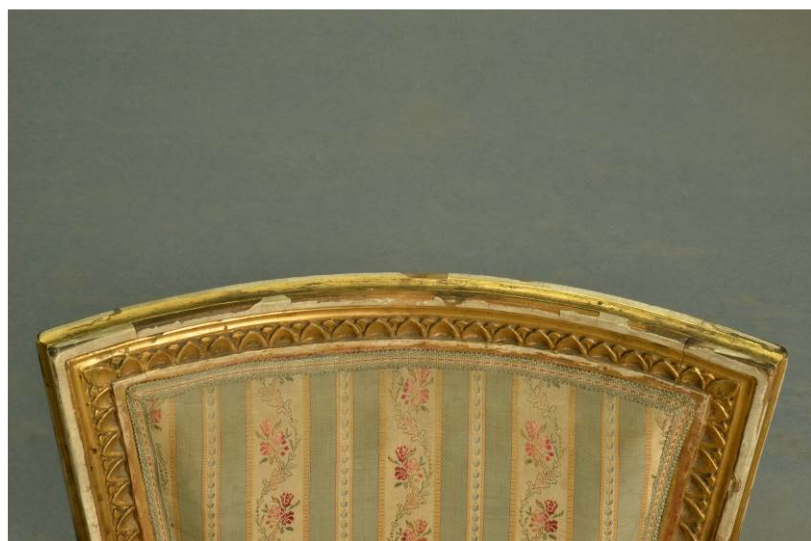
Stol3432 innan åtgärder

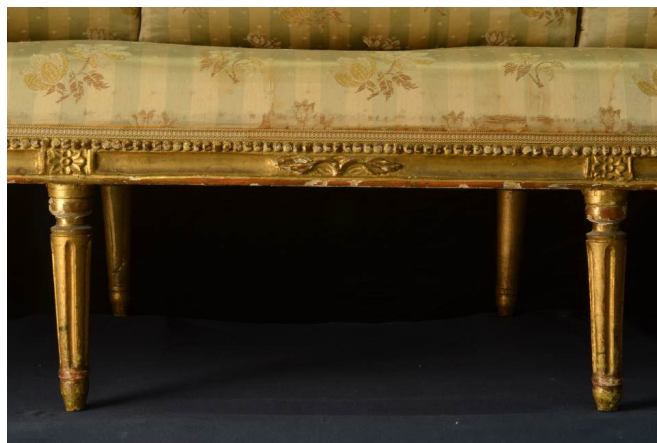
Status: Krederingen är sliten och med en del avslag runt om. Förgyllningen mycket sliten, missfärgad och smutsig. Beskrivet slitage är mest påtagligt på sidostyckenas överkanter och vid benavslut.

Sofa GM3390 innan åtgärd

Åtgärder: Soffans stomme rengjordes i ett första skede med lätt vattenfuktad duk. De delar av krederingen som saknades byggdes upp med krit- och limkitt. Den nytillverkade krederingen schellackerades och bemålades sedan med gul gouache och efterföljande guld-gouache som sedan dämpades med grön akvarell. Ytan förseglades sedan med schellack.
De delar av krederingen som hade kraftigt slitage retuscherades på samma sätt som ovan. En slutlig retuscherings gjordes på de skador i förgyllningsskiktet som kittats upp och jämnats

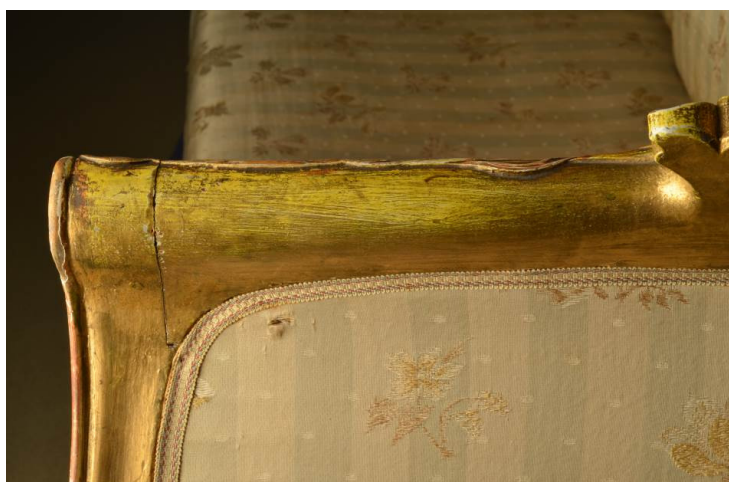
Soffa GM3390 innan åtgärd

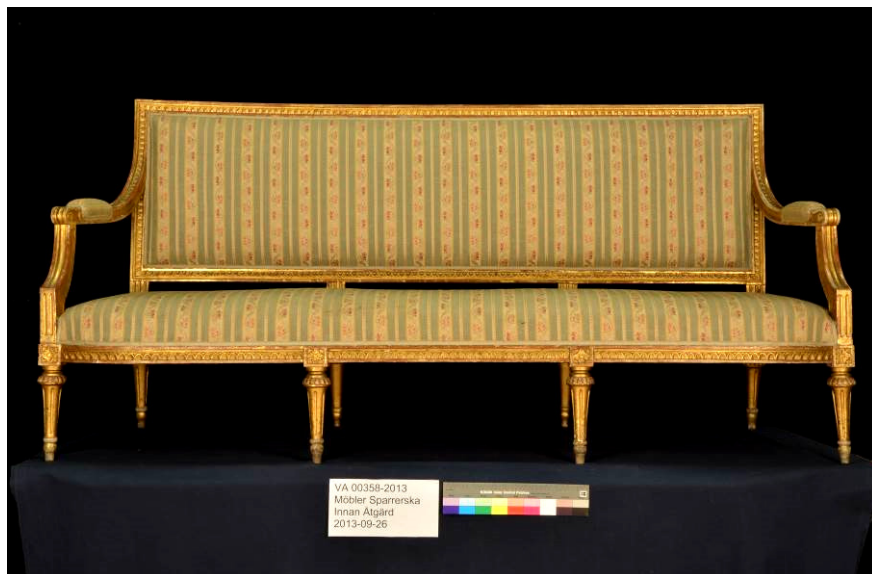
Soffa GM3429 innan åtgärd

Krederingen är sliten med en del avslag runt om. Förgyllningen mycket sliten på ansatta ytor som armläner, ryggram och fotavslut. Slitaget gör att stora ytor med vit kredering och i vissa fall röd boluslera lyser fram. Generellt är ytorna missfärgade och smutsiga.

Textilen något smutsig med en del fläckar och svarta missfärgningar i framkant.

Soffans stomme rengjordes med lätt vattenfuktad duk varefter de delar av krederingen som saknades byggdes upp med krit- och limkitt.

Den nytillverkade krederingen schellakerades och bemålades sedan med röd gouache och efterföljande guld-gouache som sedan dämpades med grön akvarell. Ytan förseglades sedan med schellak.

De delar av krederingen som hade kraftigt slitage retuscherades på samma sätt som ovan. En slutlig retuschering av hela soffan utfördes för att ge soffan ett sammanhållet uttryck.

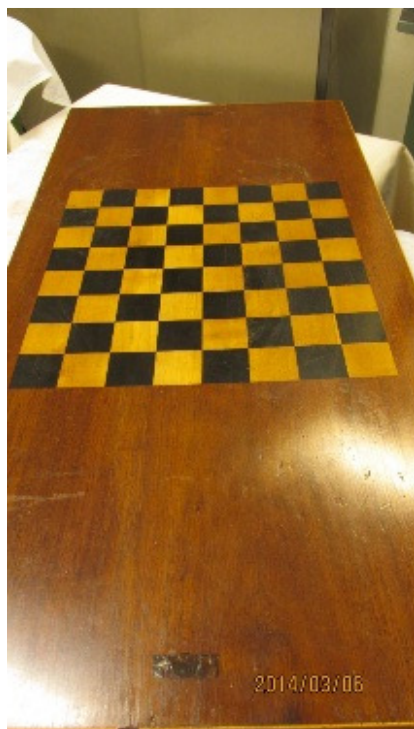
Bild 1

En av de kopplade skivorna har även två infällda, fastskruvade metallbleck som dolts med smält-schellack (bild 1).

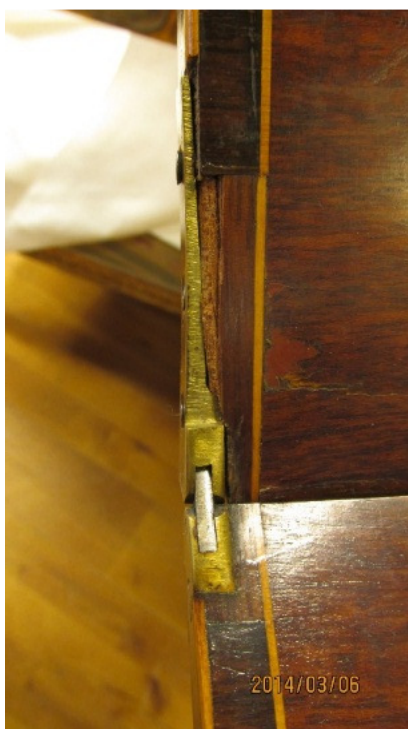
Bild 2

Runt det ena gångjärnet finns det bortfall av fanér och list (bild 2).

Löst faner säkrades med fisklim och sattes i press. Faner som saknades i det ljusa listverket och kring gångjärnen ersattes med nytt faner av lönn respektive mahogny.

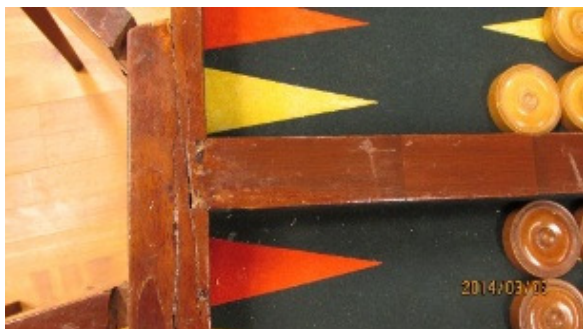
Bild 3

Lacken är tjockt pålagd och är blandad med järnoxidrött pigment. Pigmenteringen ger ett något smutsigt intryck (bild 3)

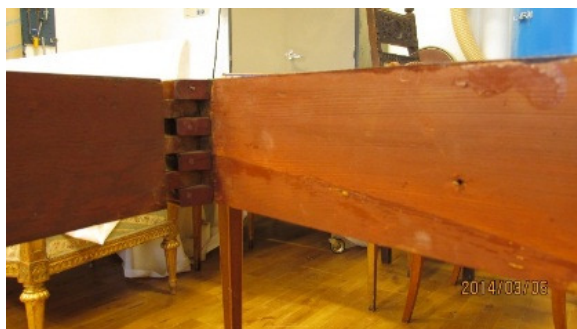
Bild 4

Järnoxidfärgen återfinns även utan lack i benens slag (bild 4)

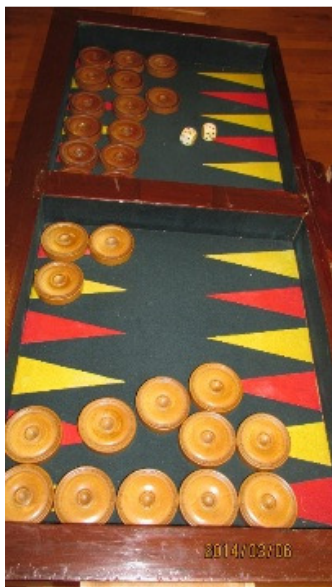
Bild 5

Sargen har tre sekundära inläggningar av teakfanér i överdelen som överensstämmer med schellackslagningarna på bordsskivan. Inläggningarna har troligtvis tillkommit när spelbordets funktion har ändrats (bild 5)

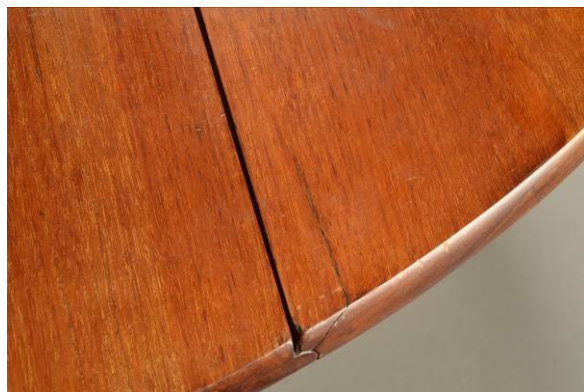
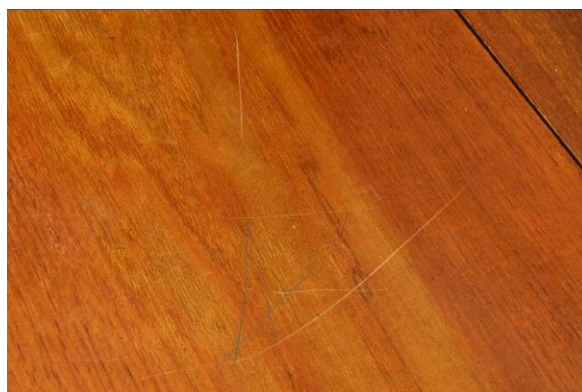
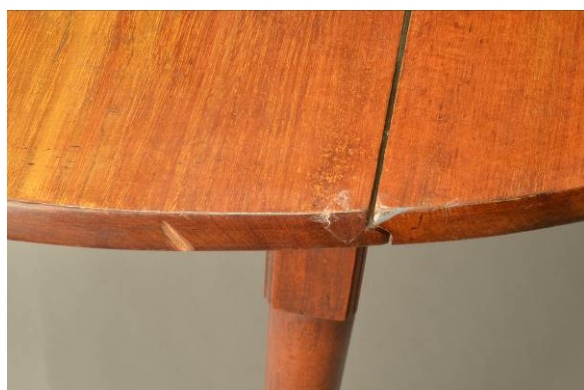
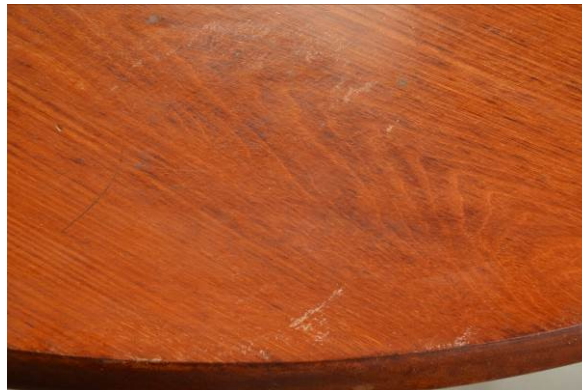
På en av grindarna i anslutningen mot sargen, har träet brustit på bägge sidor av stycket. I ytterkant på mittskivan finns en påtaglig stötskada.

Överlag har ytbehandlingen (lacken) ett stort antal repor och tryckskador även en tydlig blinderad ring i mittskivan efter vattenglas eller vas. Ytbehandlingen uppvisar också spår av boning, som går tvärs mot fibrerna (syns på ena klaffen) som gör ytan ojämn i glansen. Benavsluten har ett antal svarta märken, troligen efter skosulor. Bordets fotavslut är mörkare i kulör än bordet i övrigt, vilket kan bero på tidigare oljebehandling.

De lösa träflisorna i klaffgrindens ben limmades i position och sattes i press

Slagmärket i mittskivans kant renskrapades och kittades med rå sienna (torrpigment) och krita bundet med fisklim. Efter att kittningen torkat jämnades den med fuktad bomullsduk och beströks med schellack tills glans och djup motsvarande omgivande ytor uppnåddes.

Bordsskivornas ytor polerades med torr mekanisk metod, som innebär att slipdukar med stigande finhetsgrad gnids i längsgående rörelser tills schatteringar och blindingar mer eller mindre raderats.

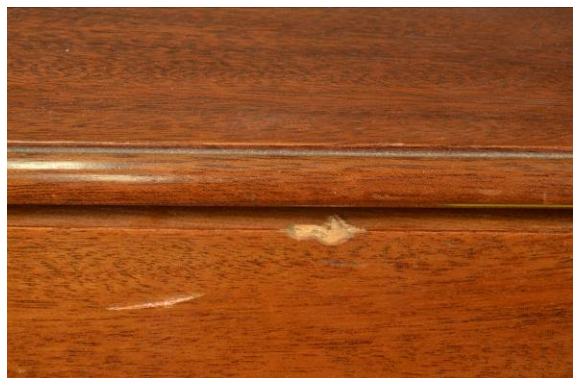
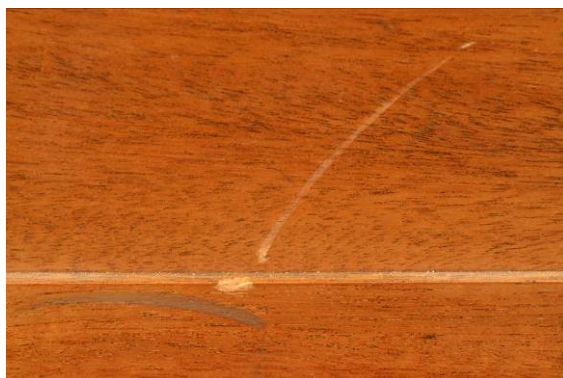
Ytbehandlingen är aningen bristfälligt utförd med dålig porfyllning, den är i tillägg skadad med repor och ett antal resningar.

Notklaffen och det mindre locket som döljer strängarna har bägge slagmärken med träbortfall.

Hammarklaver GM 3441 innan åtgärder

Ytan polerades med micro-mesh polerduk för att få ett mer enhetligt uttryck. Mastix-polityr tillsattes på ytor där ytbehandling blivit bortskrapad eller borttvättad.

Mindre bortfall av trä kittades med krita/pigment/lim som retuscherades med akvarellfärg och sedan isolerades med mastixpolityr.

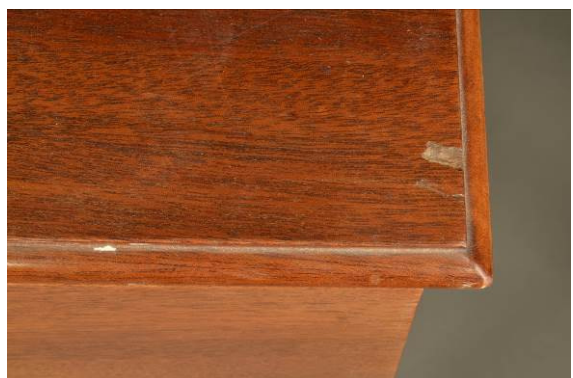
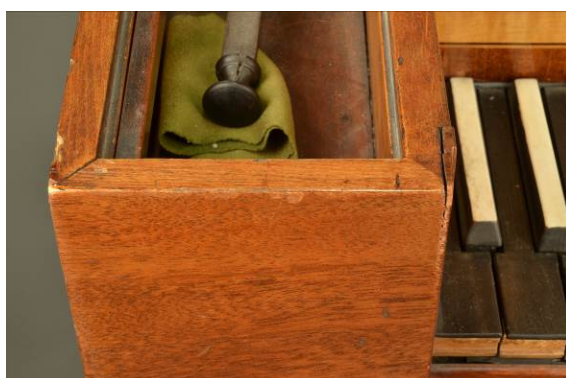
Lös intarsia på vänstra sidan av klaviaturen.

Fotklaviaturen något skadad. Den järnten som håller pedalerna rakt är böjd.

Hammarklaver GM 3441 innan åtgärder

Pedalerna rätades och fästes upp mot klanglådan med rundstavar i ek som färgades för att ge intrycket av järnstänger.

Den lösa intarsian vid klaviaturen limmades fast.

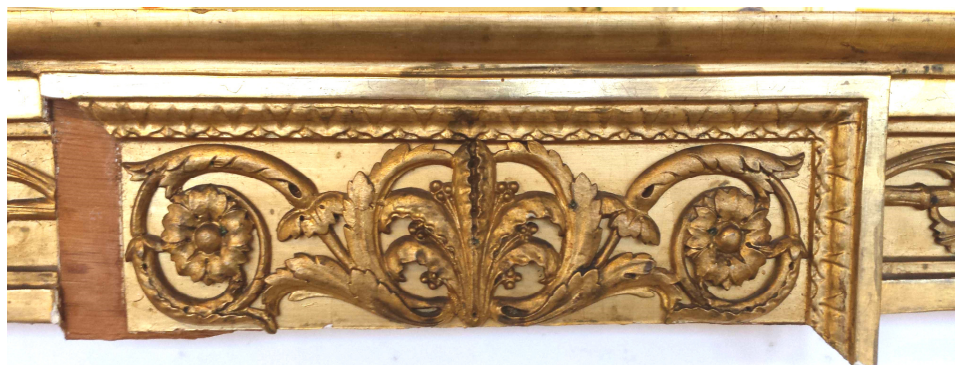
Delar av den skurna ornamentiken i framsargen är bortslagen och saknas, bortfallet består av två ramlistor med låg relief och ett stycke av bottenytan till samma dekorparti. Benavsluten har stötmärken och svarta avsättningar

Skivan har mycket ingrodd smuts som sitter i stenens porer. Dessutom är den fuktskadad av glas och vaser som varit placerade på bordet och varit fuktiga. Det har där bildats frätskador av vattnets kolsyra, i form av matta ringar. Sex stycken ringar kunde ses med en diameter om ca 5-10 cm. En inlagd sten hade ett löst hörn.

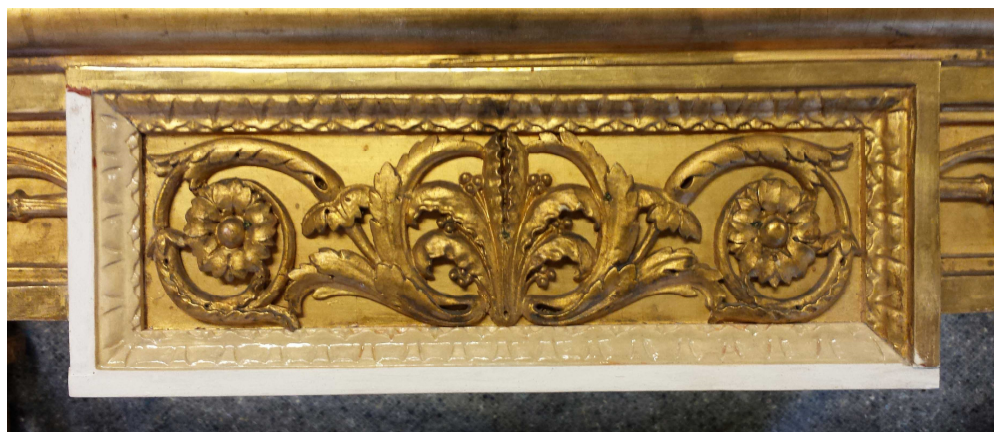
Kompletteringen innan förgyllning är lagd.

Den bortslagna delen av ornamentet ersattes med trälistor av björk som profilerades med formslipad profilskrapa/sickel och skars sedan med bildhuggarjärn enligt anvisning från de kvarvarande listerna. Även ett kompletterande trästycke till delen av bakgrunden som saknades formades till och limmades till ytan. De nya listerna limmades sedan till detta. Listerna polimentförgylldes med bladguld enligt de ursprungliga omgivande ytorna och polerades med agatsten. Övriga ytor på listerna lades med slagmetall som mattades med krita och schellack samt patinerades med kasselbrunt pigment.

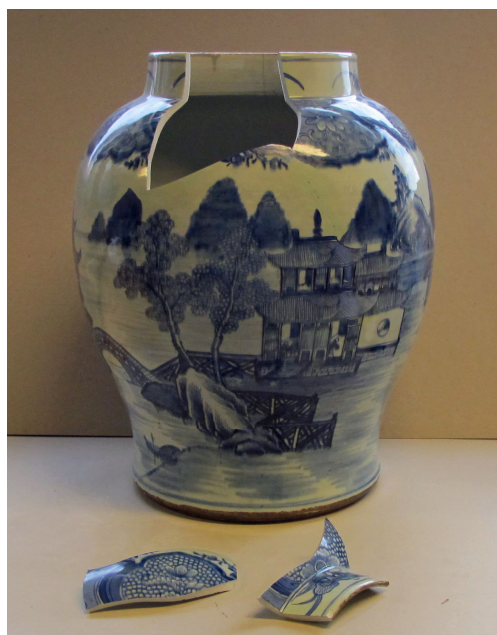
Två större skärvor är urslagna vid urnans mynning. Sedan finns det tidigare skador i form av urslag av en stor skärva samt sprickor. Den stora skärvan är kostfullt lagad med metallmärlor och retuschering med oljefärg. Då urnan undersöktes akustiskt med knackningar upptäcktes det att en tidigare upplagd stor spricka hade öppnat sig. Urnan lät här s.k. "bom", d.v.s. hade förlorat sin klang.

Skärvorna limmades med ett transparent ofärgat epoxilim avsett för glas och porslin. Materialbortfallet lagades upp med latexspackel och retuscherades med hartsfärger.

Sprickan som hade gått upp stabiliserades med epoxilim.
