# Dryckeskastell GM:6823:1B– Göteborgs Stadsmuseum

## Konserveringsrapport (delrapport 4/4)

Morgan Denlert  
Studio Västsvensk Konservering  
Dnr: VA 2016-00530  
2016-01-18

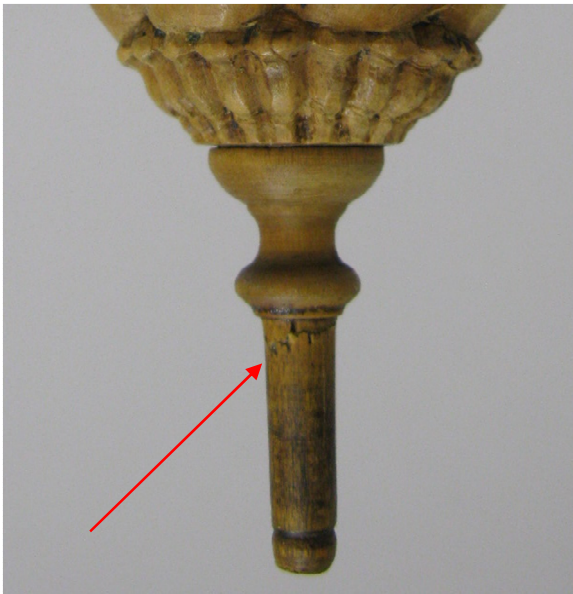
Bägaens avslutande stav som tjänar som fäste till stativet är avbrutet. Tidigare åtgärd för att hålla delarna samman var en stålstav (nål) som pressats ner i brottytorna som sammanbindande stöd. Den tidigare åtgärden har tveksam hållbarhet, men främst möter inte brottytorna varandra på ett tillfredsställande sätt. Brottytorna är aningen skadade av misslyckade försök att få delarna att passa samman.

Bägaens brottyta efter åtgärd

Stålstaven avlägsnades. Brottytorna frigjordes från gamla limrester och träfibrer som brutits och hamnat snett. Arbetet gjordes under mikroskop. När delarna passade samman så bra som det var rimligt lades en droppe lim (varmlim/hudlim) på var del och delarna trycktes samman. Limrester tvättades försiktigt bort med ljummet vatten. Limningen torkade under press i ett dygn.
