# Tapetfragment

## Konserveringsrapport

Martin Ericson  
Studio Västsvensk Konservering  
Dnr. 2017-00406

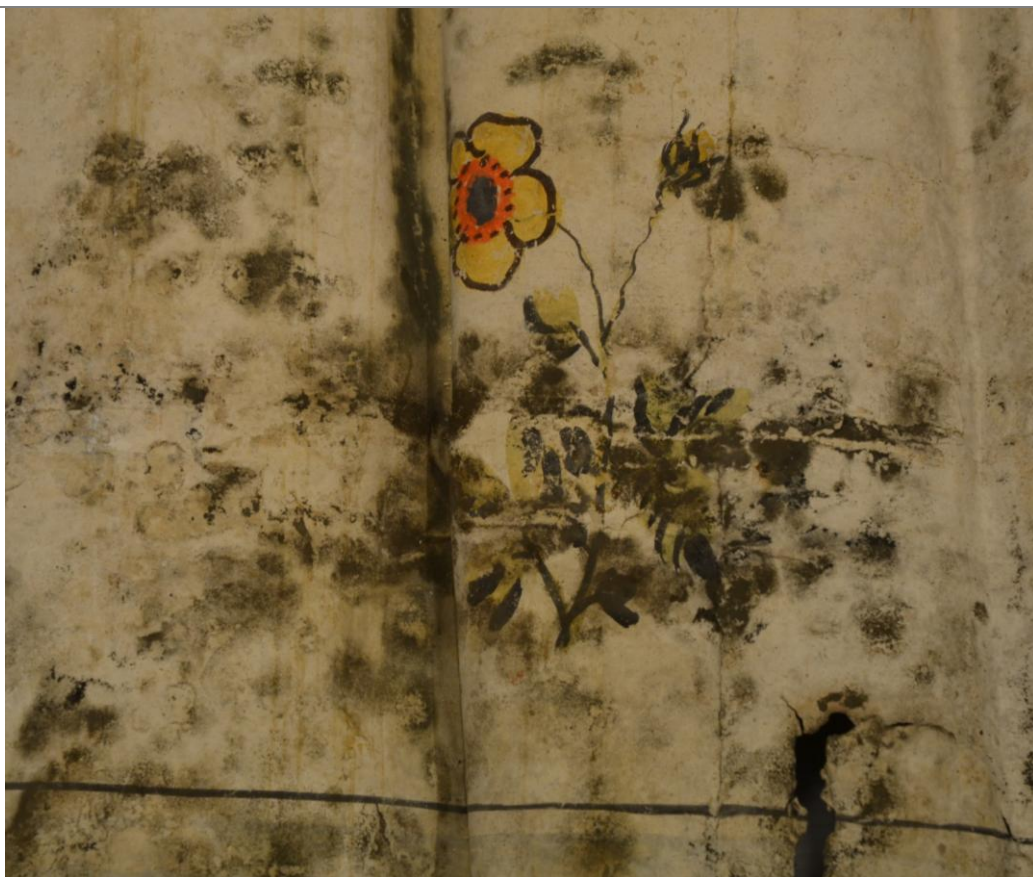
Detalj av fuktskadad handmålade tapet med kraftig mögelpåväxt

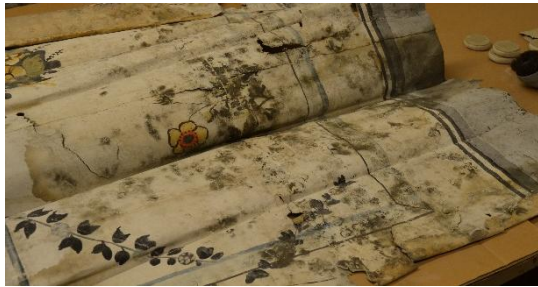
Samtliga fragment är nedsmutsade med löst damm samt ingrodda fläckar, vanligtvis orsakade av vatten. P.g.a. långvarig fuktpåverkan har flera fragment kraftig påväxt av grön/svart mögel särskilt på de handmålade tapeterna märkta GM 9356.

Före sanering. Fragmenten hade dominerande fysiska deformationer och en del var hårt angripna av mögel. GM 9356

- Samtliga fragment nedfrysades till minus 25 grader i en fryskammare under en vecka för att ta död på alla eventuellt medföljande insekter.
- Efter frysning sanerades fragmenten från löst sittande mögel med hjälp av dammsugare med specialmunstycken samt avborstning med borstar i olika hårdhetsgrad.

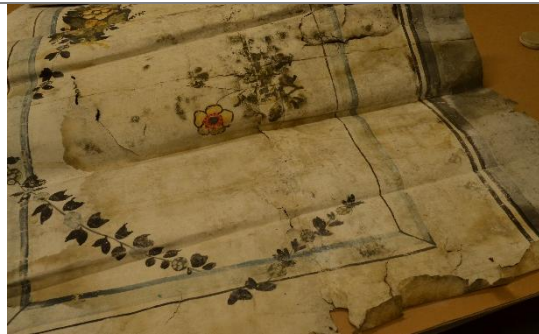
Främre partiet sanerat med dammsugare och borstar.

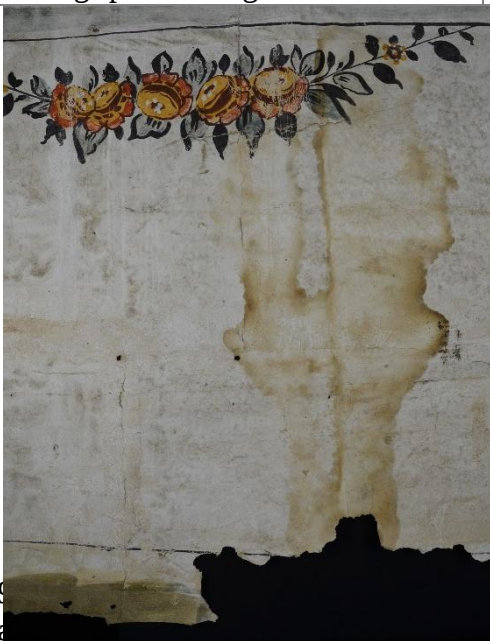
GM 9356  
borttagning

- Fragmenten stabiliserades fysiskt genom att revor, hål och skrynklor/veck slätades ut och lagades från baksidan
- Vattenfläckarna på främst fragmenten märkta 9356 kunde dämpas med hjälp av blekmedel och en blandning av vatten/alkohol. Först blötlades fläckarna med en 50% alkoholblandning varefter väteperoxid påströks tills fläckarna bleknade. Därefter sprejades det blekta området med en 50% mättad lösning av CaOH.

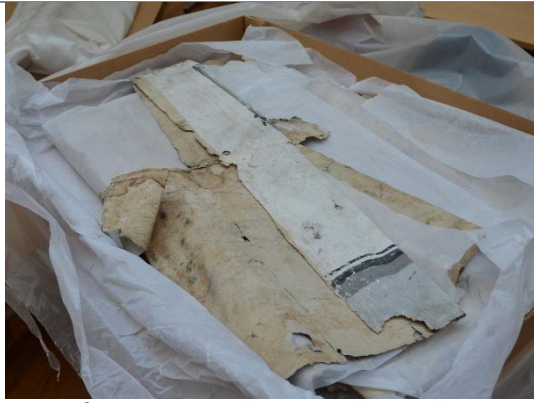
Tapetfragmenten levererades till SVK insvepta i silkepapper i stora wellpapplådor

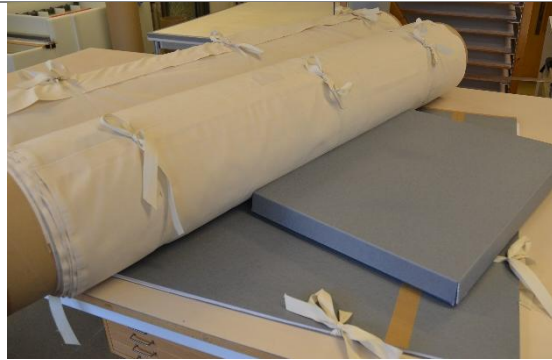
Tapetfragmenten levererades till kunden upprullade på papprör eller i folder/låda

- Efter utplaning rullades fragmenten märkta GM 9356 upp på en papprulle, med 25cm diameter, tillsammans med en skyddande bomullsväv. Samma gjordes med stofttapeten GM 17615. De övriga fragmenten levererades i en folder och i en låda. Samtliga förvaringsrullar och lådor märktes tydligt med museets reg. Nr.
