Dnr 22/81

PM

Ang restaurering och röjning av gravfältet Säve 120-121,
Lerbäck, augusti 1974.

Gravfältet, som består av 6 resta stenar, har vid ett par tillfällen utsatts för skadegörelse.

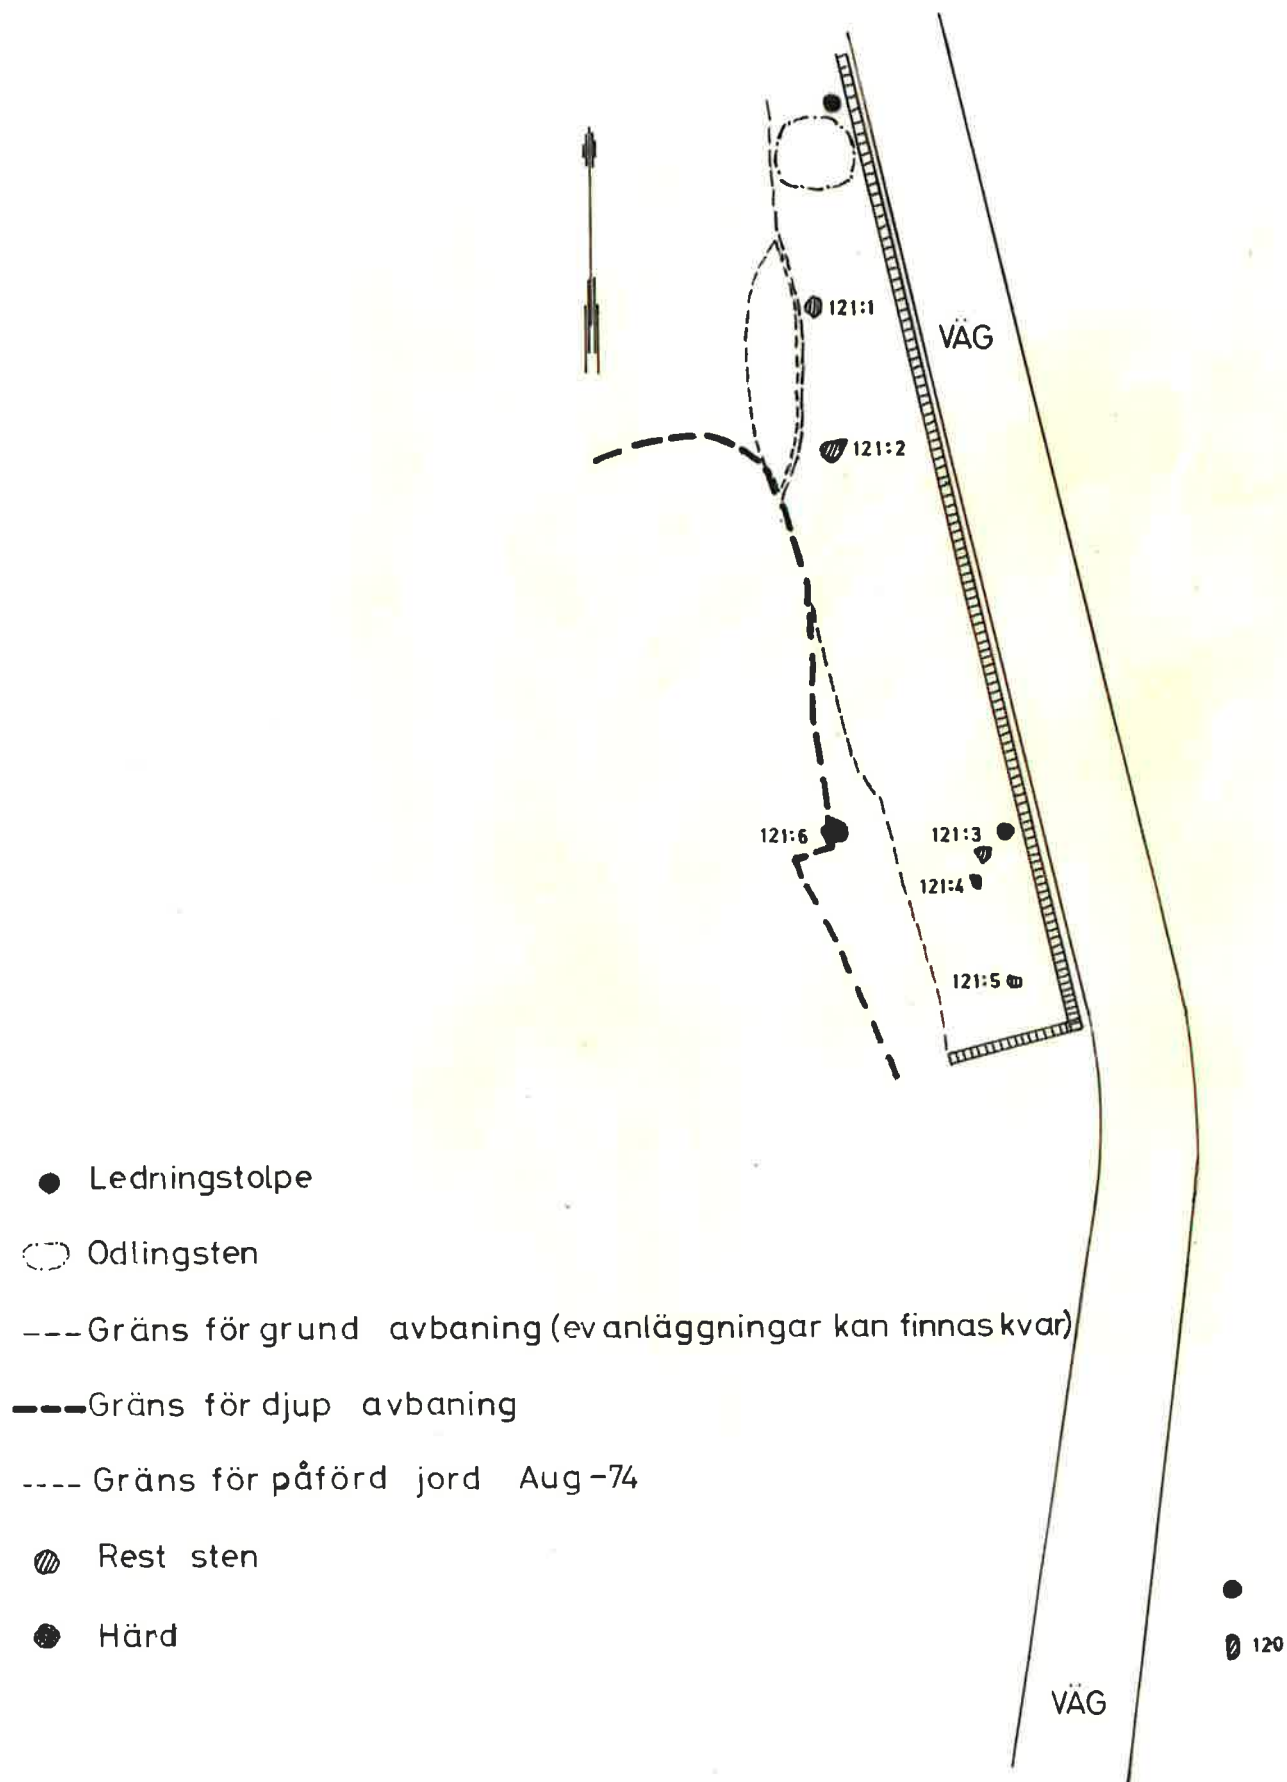
Fig 3

SÄVE 120 och 121 Planritning efter Restaurering 27 Augusti 1974

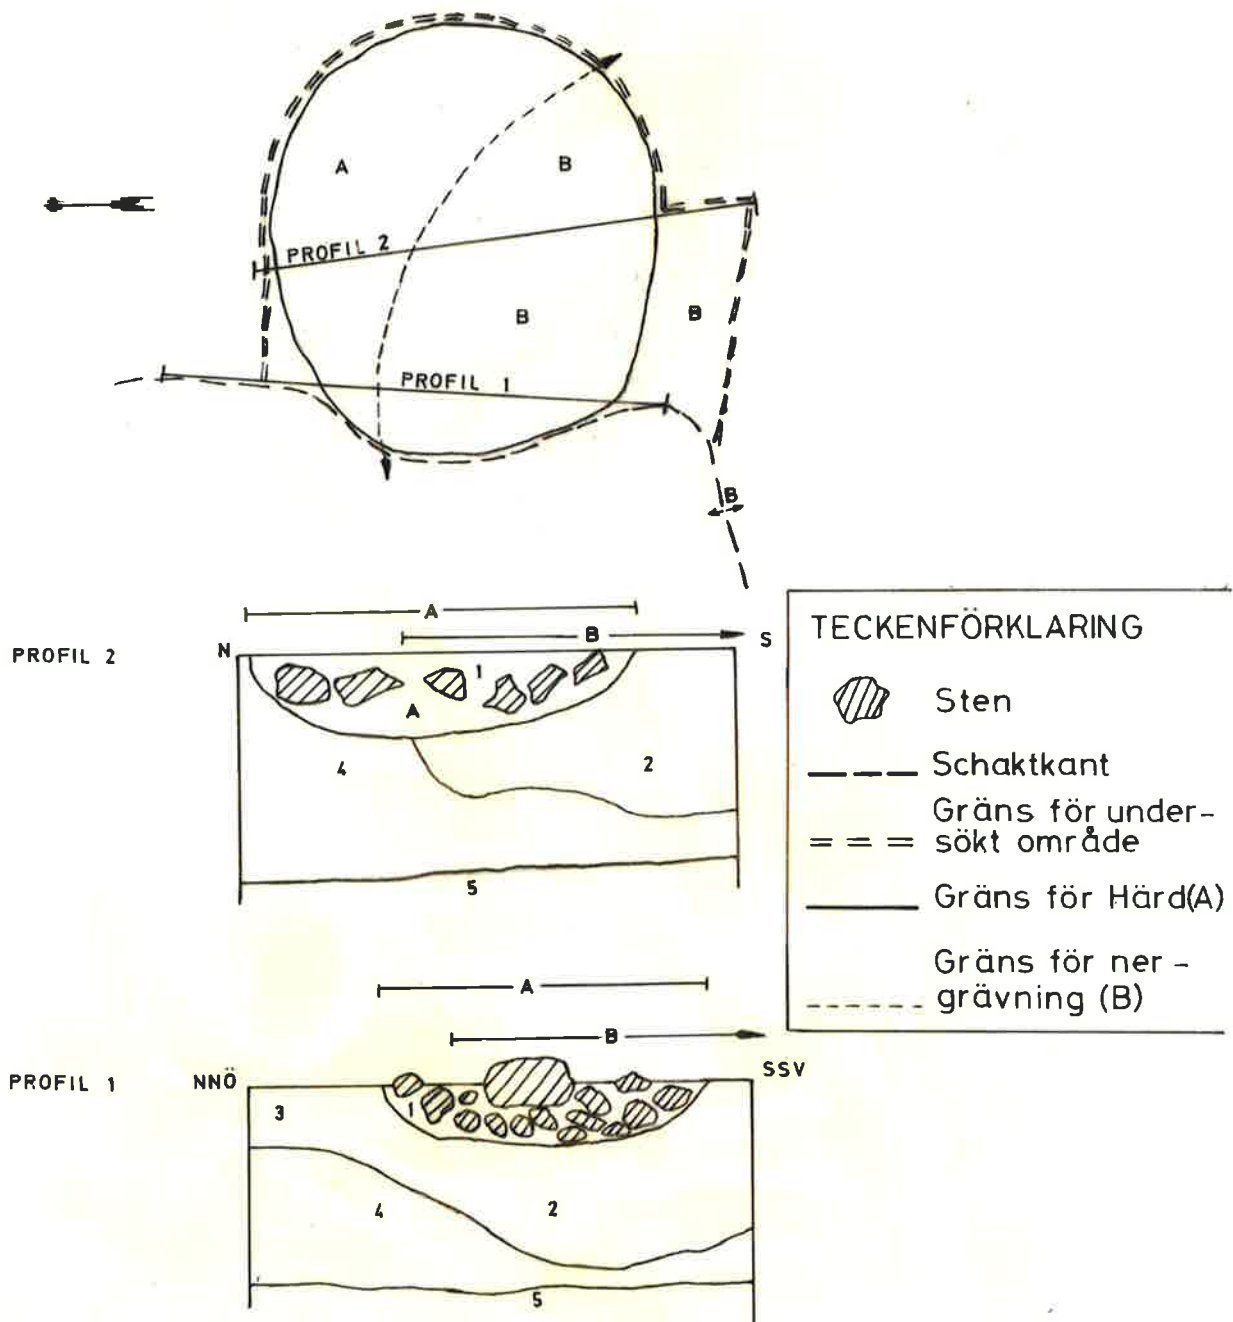
Fig 4.

SÄVE 121:6 Hård A och Nedgrävning B Plan och Profiler

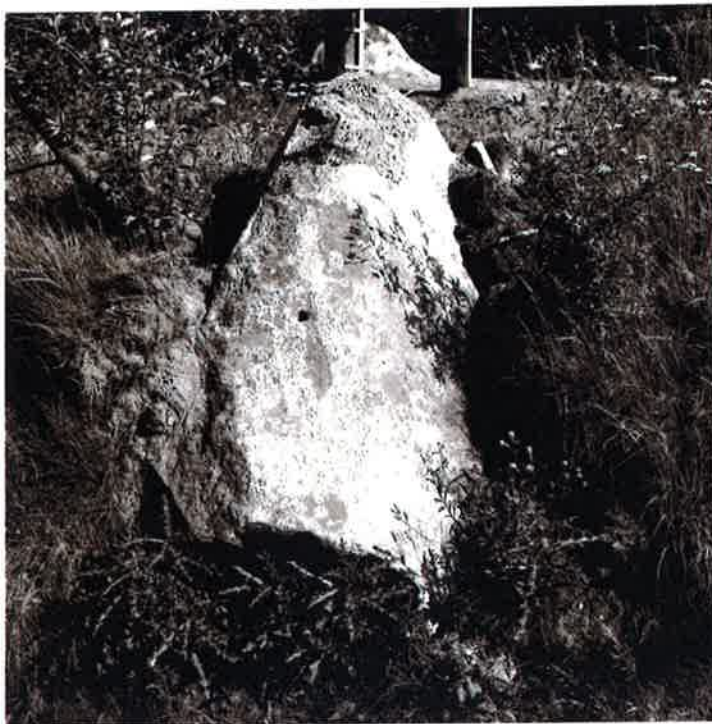
Fig 5.

I beskrivningen från 1916 års inventering var stenen 1,7 m hög över markytan, 1964 endast 1,1 m. Hela stenen var när den låg omkullvält 1974 2 m lång (fig 5). En 2 m lång sten kan knappast ha varit rest till en höjd av 1,7 m över markytan. Troligen hade toppen blivit avslagen mellan 1916 och 1964.

Stenen Sä 120 ligger
omkullvält i diket.

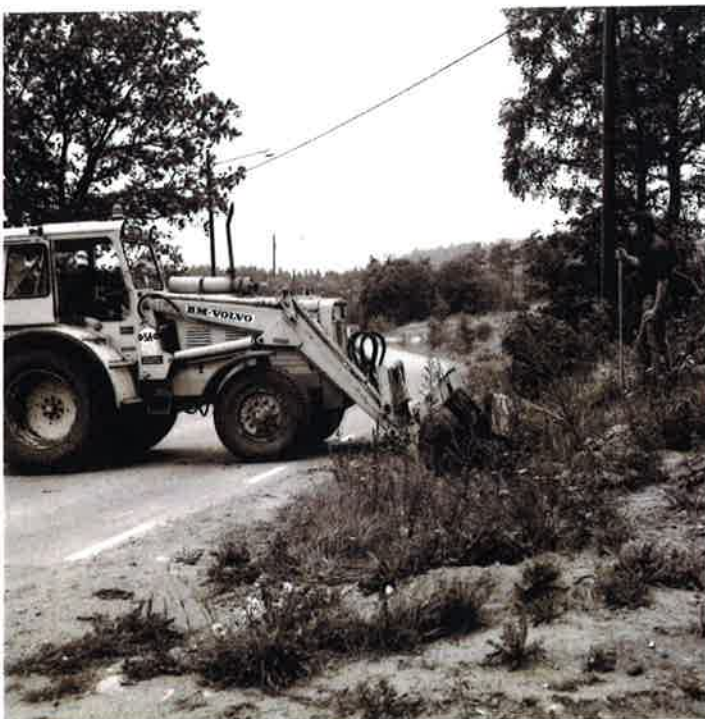
Fig 6.

Stenen Sä 120 reses upp
med hjälp av maskin.

Stenen restes med hjälp av maskin (fig 6-9) och ställdes så nära den ursprungliga platsen från 1916 som möjligt.

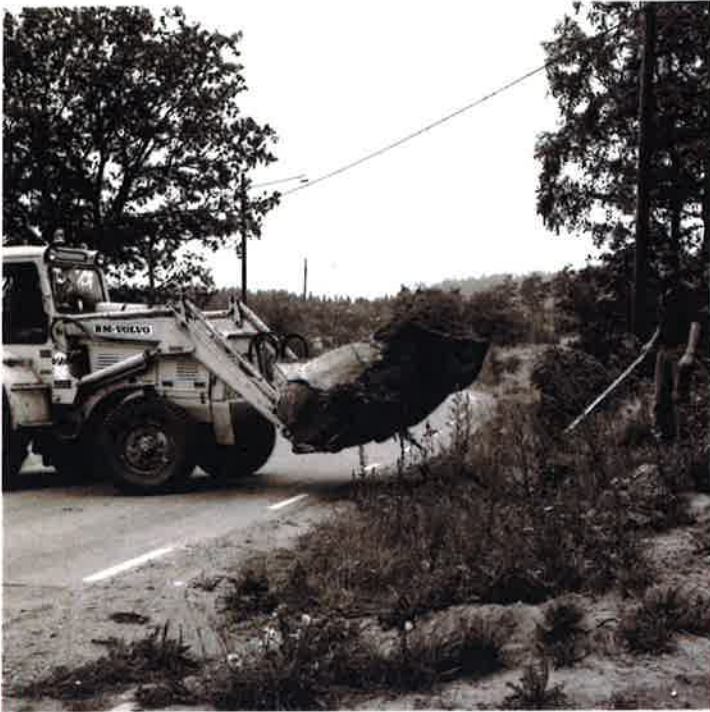
Fig 7.

Stenen lyfts och flyttas
med maskin.

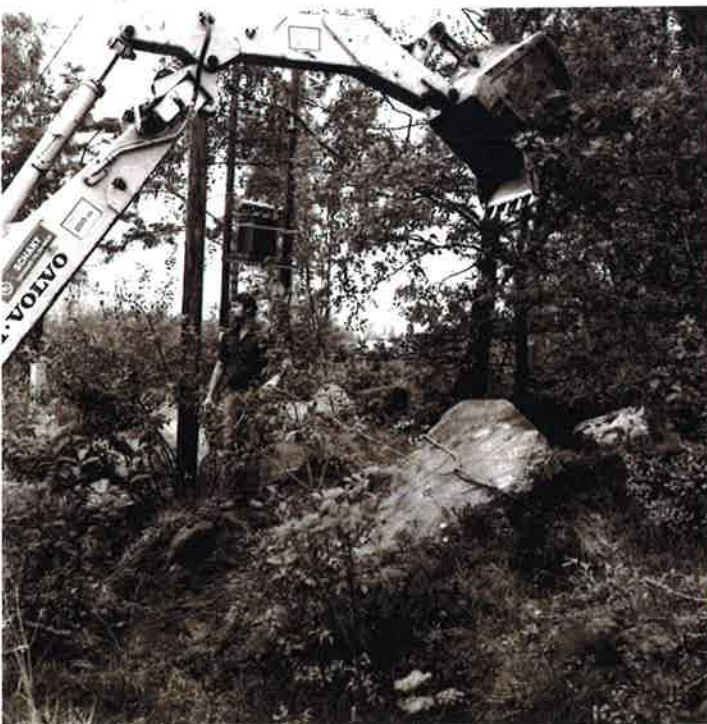
Fig 8.

Stenen läggs på plats.

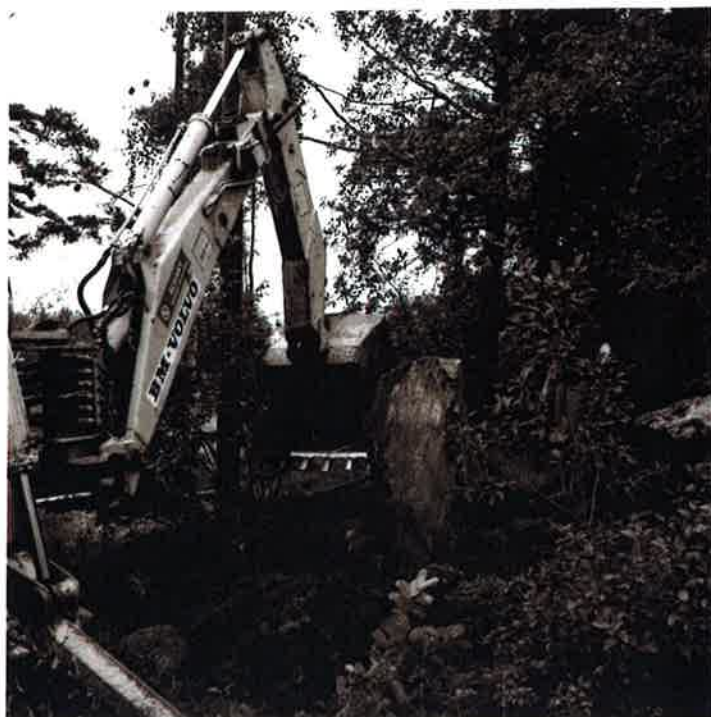
Fig 9.

Stenen ställs upp igen ungefär på sin tidigare plats.

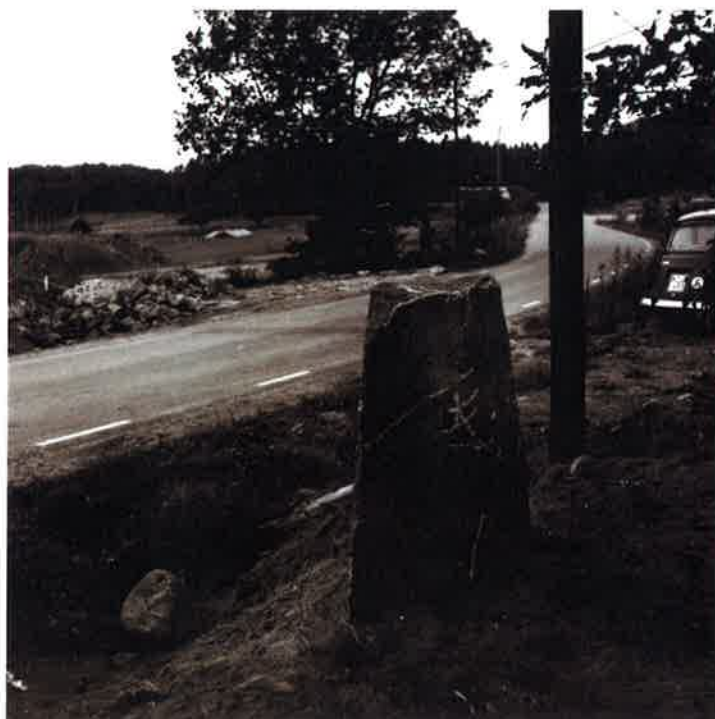
Fig 10.

Stenen Sä 120 efter uppresningen. I bakgrunden till vänster av vägen skymtar Sä 121 Från SSO.

Ca 4 m Ö om vägkant och 2,5 m S om ledningsstolpe, ovanför och Ö om ett dike, ca 30 m SSO om stengärdesgårdshörn (fig 3, 10).

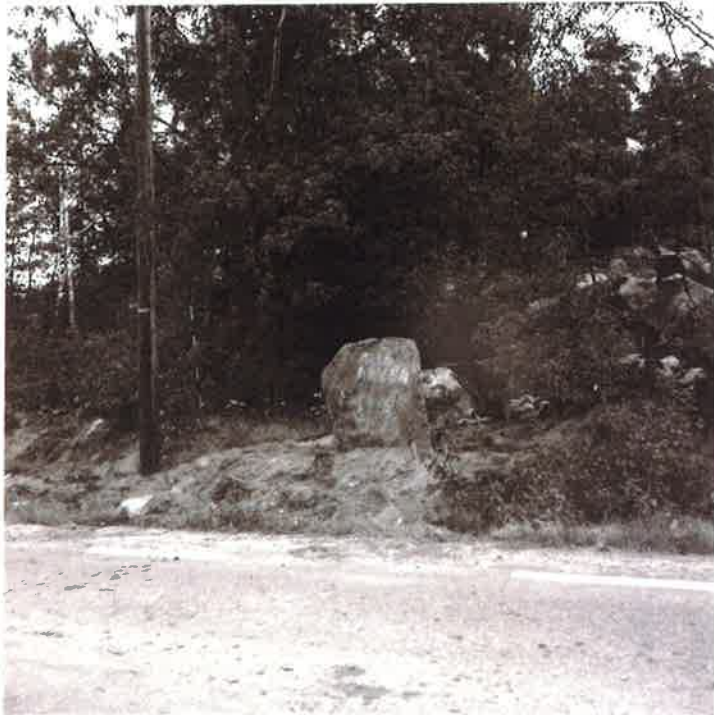
Fig 11.

Stenen är 1,1 m hög över markytan och står med sin ca 1 m breda flata sida i N-S (fig 11). Denna sida, med siffrorna 75 inknackade, står vänd ut mot vägen, d v s mot V. Området närmast omkring stenen är omrört flera gånger i samband med vägarbeten, grustäkt och nersättning av ledningsstolpar m m.

Stenen Sä 120 efter uppresningen
med den flata sidan ut mot vägen.
Från VSV.

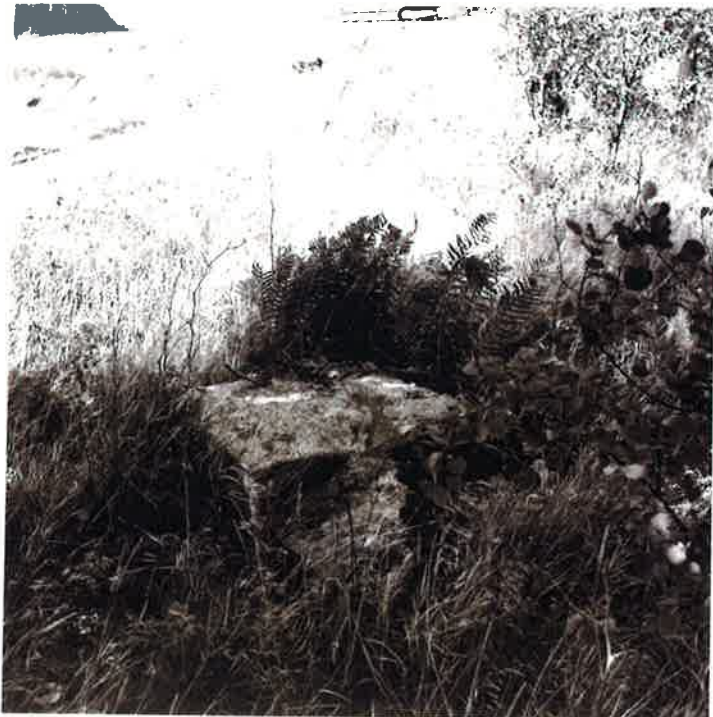
Fig 12.

Den omkullvälta stenen Sä 121:5
Från SSO.

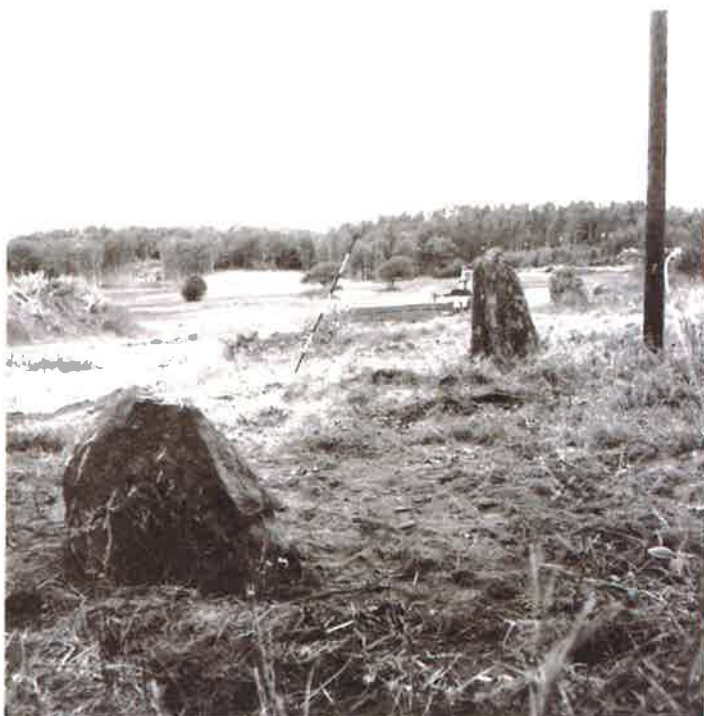
Fig 13.

Stenen är 0,65 m hög och står i Ö-V med högsta delen i V och översidan sluttande ner mot Ö (fig 13).

Stenen Sä 121:5 efter uppställning på ungefärlig plats. I bakgrunden sten 1-3. Från SSO.

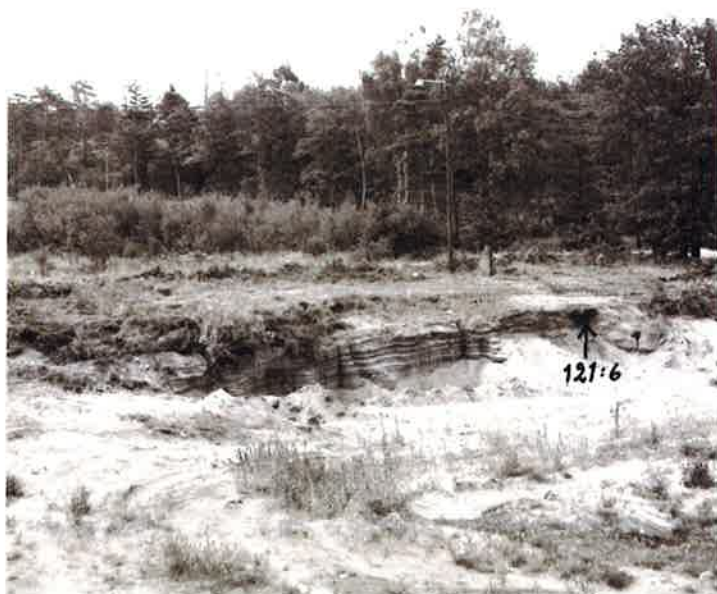
Fig 14.

Härden framkom i schaktväggen efter den djupa avbaningen strax V om de resta stenarna (fig 14,15). Den låg ca 7 m VNV om den resta stenen 121:3 (fig 3). Härden yta låg troligen ca 0,2 - 0,3 m djupt under den ursprungliga markytan. Vid undersökningstillfället var matjordslagret här bortschaktat (fig 3) och härden var synlig i avbaningsytan. Härden (A) var i det närmaste rund, ca 1 m diam och ca 0,2 m djup med svagt rundad botten (fig 4, 16, 17). Den bestod av svart sotig sand med kolbitar (F 2) och delvis tät, delvis relativt glest, liggande rundade och skarpkantade stenar. De var klart skörbräna och nu 0,1 - 0,25 m stora. I N delen av härden yta påträffades två små krukskärvor och en liten flintbit (F 1).

Schaktkanten V om de resta stenarna med härden 121:6 synlig i södra delen. Från NV.

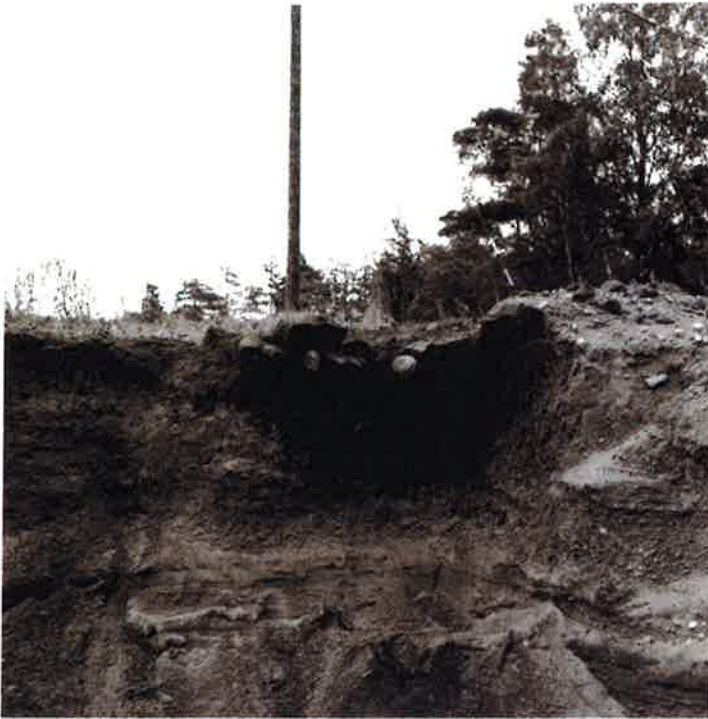
Fig 15.

Härden låg delvis över en djupare nergrävning (B), (fig 4, 15, 17), som var minst 1,2 m stor och ca 0,4 - 0,5 m djup. Begränsningen utåt delvis oklar. Den fortsatte dessutom S- ut, utanför undersökt område (fig 4). Nergrävningen bestod av mörkfärgad något sotig sand med enstaka kolbitar samt några flintbitar (F 3)

Härden och den djupare nergrävningen strax innanför schaktkanten. profil 1. Från V.

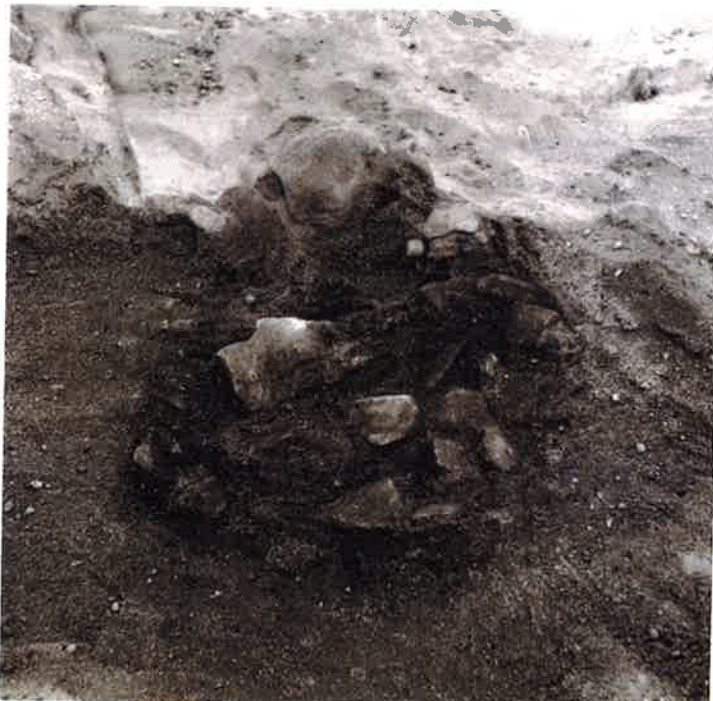
Fig 16.

Den framrensade ytan på härden. Snett uppifrån Ö.

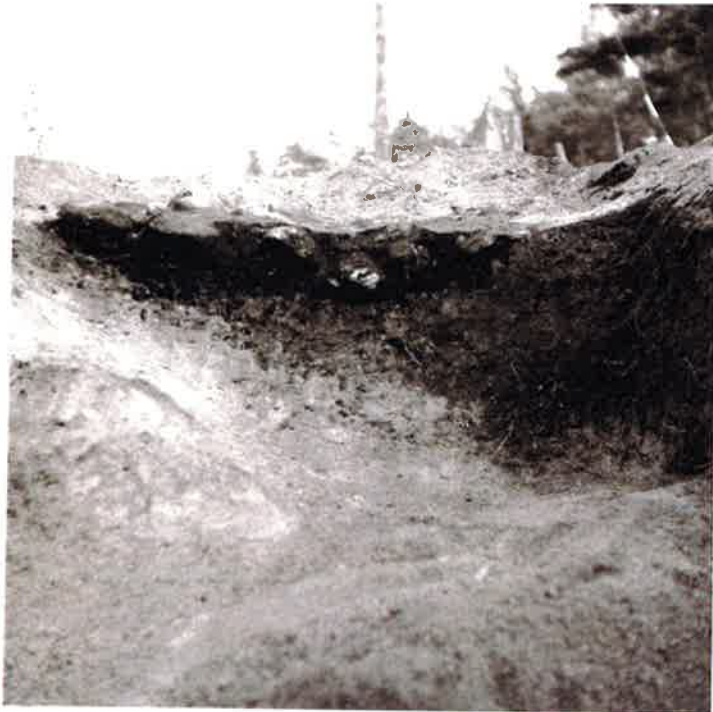
Fig 17.

Profil 2 genom härden och den djupare nergrävningen. Från V.

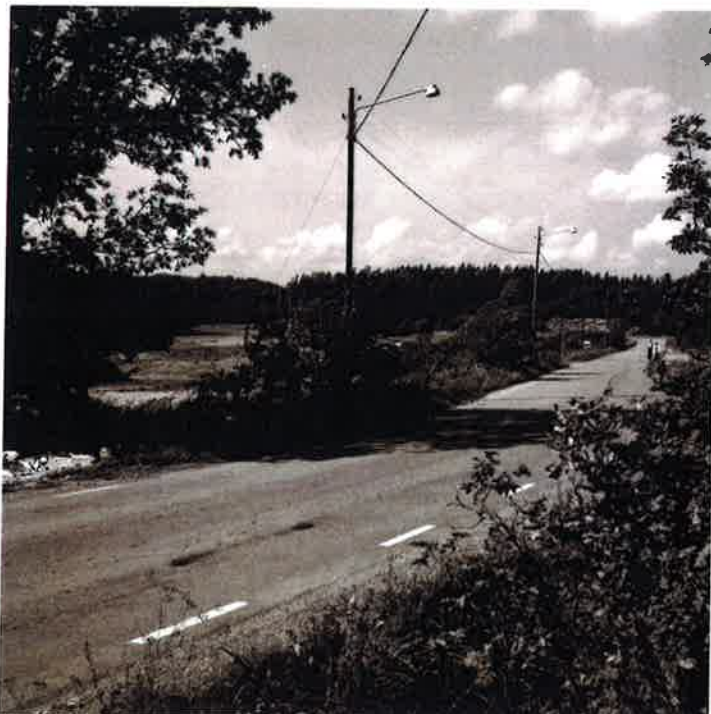
Fig 18.

I samband med att de två stenarna restes gjordes också en buskröjning omkring stenarna Sä 121. Ganska många buskar och små aspar växte omkring de resta stenarna (fig 18 - 21). Med hjälp av maskin drogs asparna upp, nyponbuskar och hallonsnår klipptes och ogräset slogs med lie. Två små björkar lämnades kvar. Samtidigt fylldes ett mindre tidigare avbanat område ut med jord strax V om stenarna 121:1 och 121:2 (fig 22 - 24).

Området med de resta stenarna Sä 17 till vänster om vägen före röjning Från SSO.

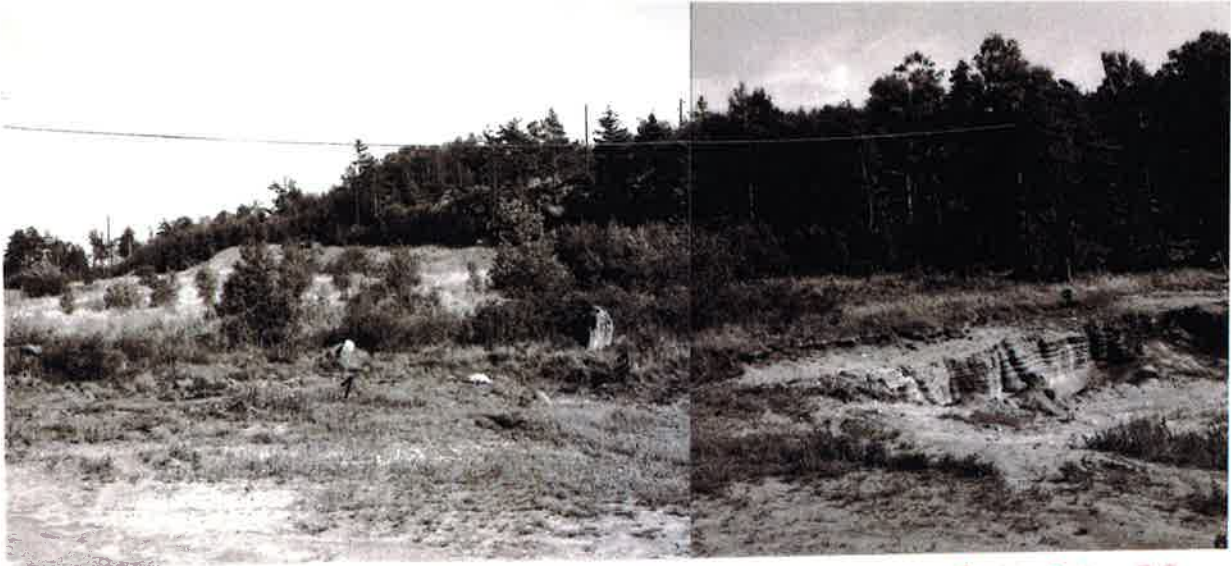
Fig 19. Sä 121 före röjning. Från NV.

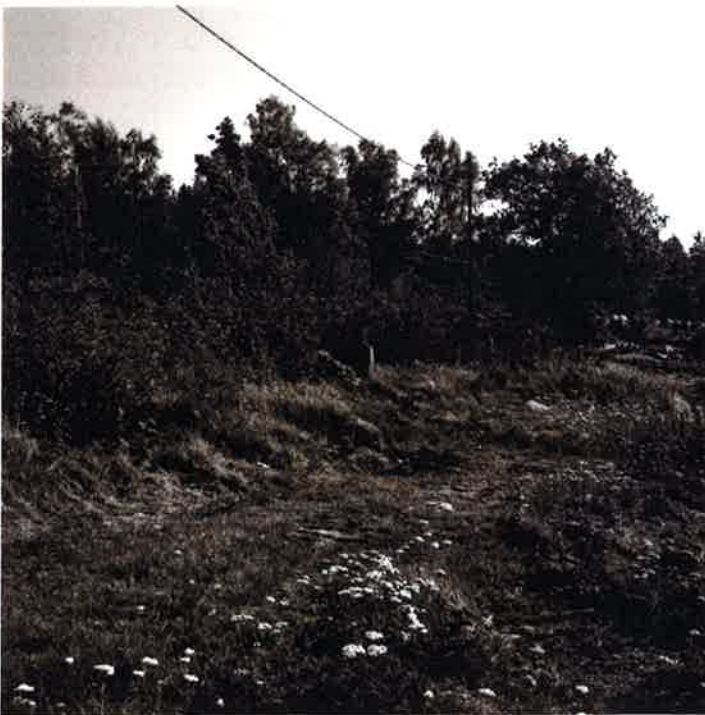
Fig 20.

N delen av gravfältet med sten 1 och 2 före röjning. I förgrunden den grundare avbaningen omedelbart intill stenarna. Från NNV.

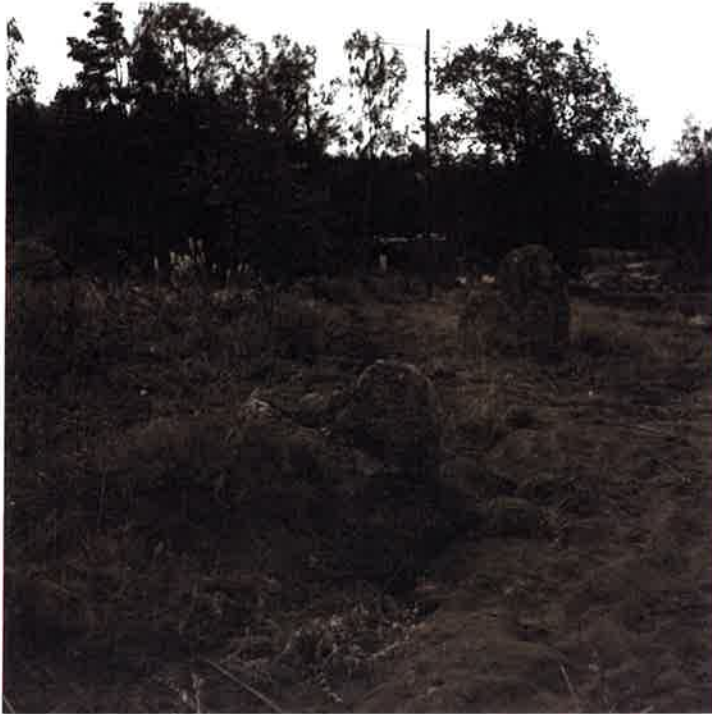
Fig 23.

N. delen av gravfältet med sten 1 och 2 efter röjning. Till höger syns en del av det utfyllda avbanade området. Från N.

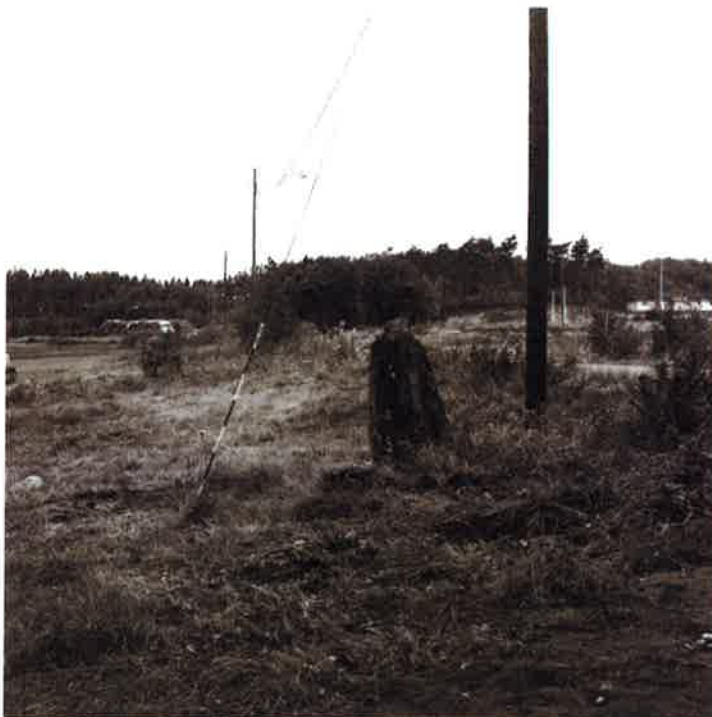
Fig 24.

Gravfältet efter röjning. I förgrunden sten 3 och i bakgrunden sten 2. Från S.

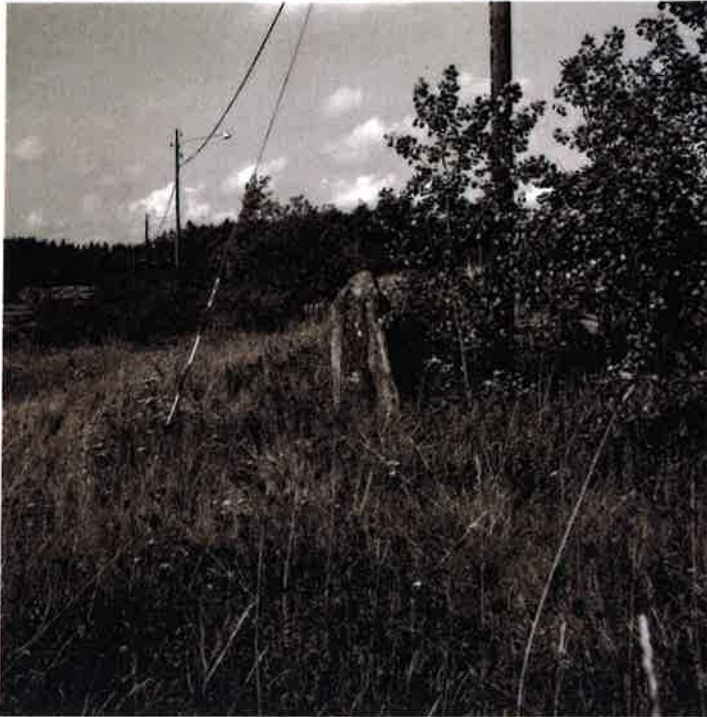
Fig 21.

Området omkring sten 3 före
röjning. Från S.

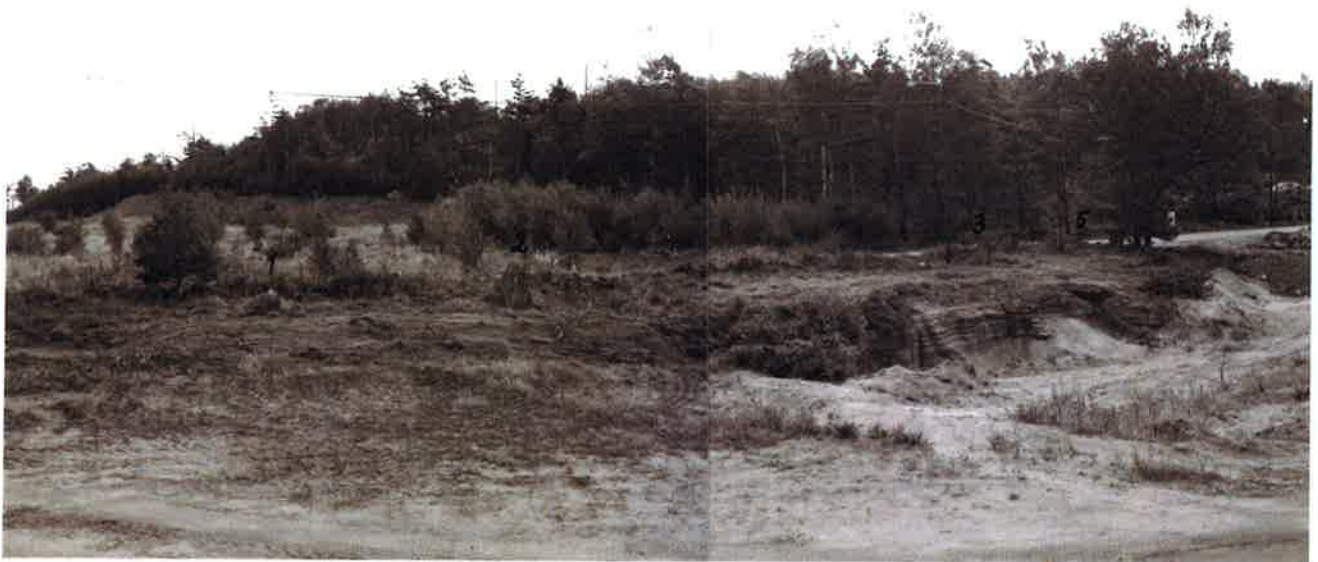
Fig 22. Sä 121 efter röjning och igenfyllning av avbanat område. Från NV.
