# Utby kyrka

*Nylöse församling, Göteborgs kyrkliga samfällighet,  
Göteborgs kommun, Västra Götalands län*

*Rapport från kulturmiljöenheten 2016:4*

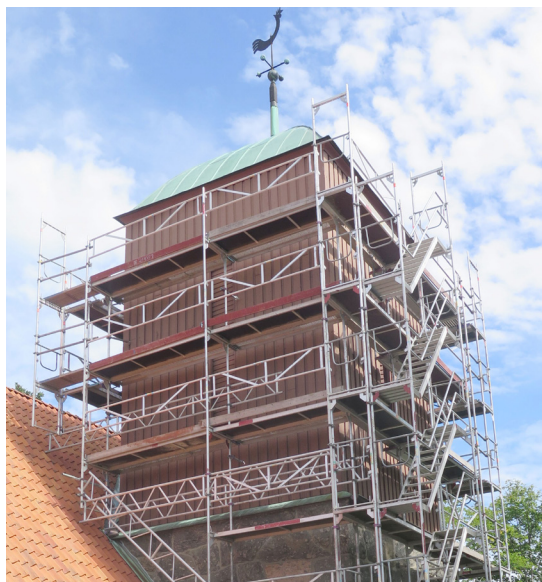
*Bilden överst till vänster visar tornpanelen som byttes ut.*

Samtliga panelbräder på klocktornet byttes. De nya panelbräderna var i dimensioner lika den gamla. Rötskadade stomdelar byttes till utseende och funktion lika befintligt. Tornluckorna nytillverkades. Panelen och tornluckorna tjärades med mellan mörkträtjära.

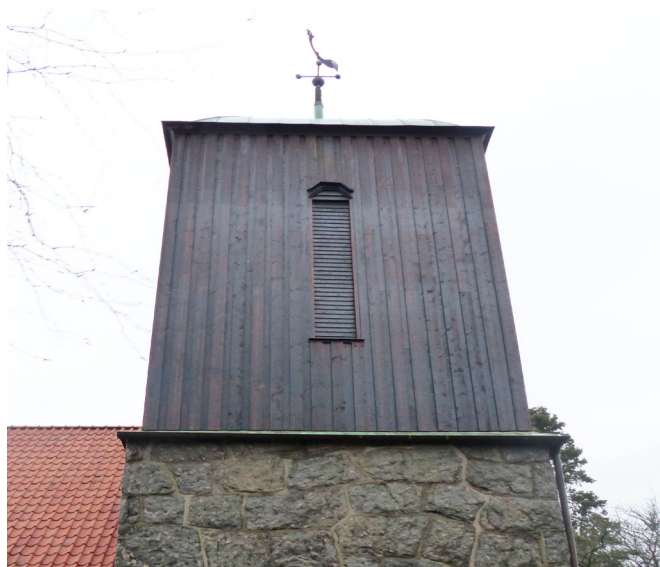
*Bilden till vänster visar tornkonstruktionen när lockbräderna avlägsnats.*

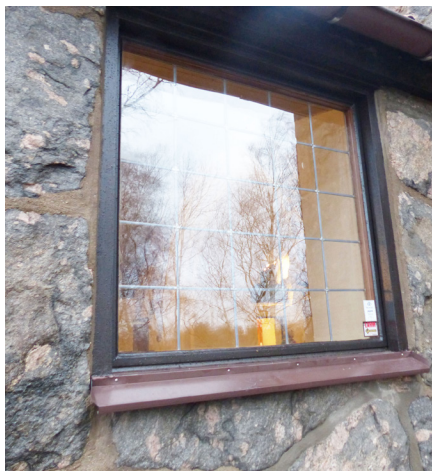
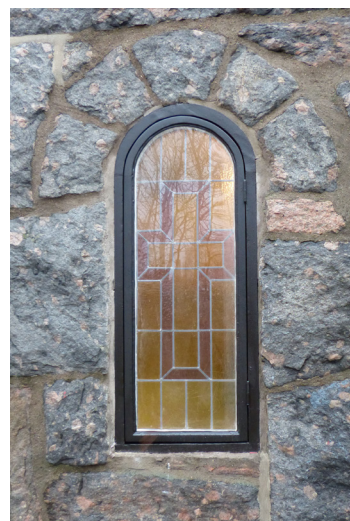
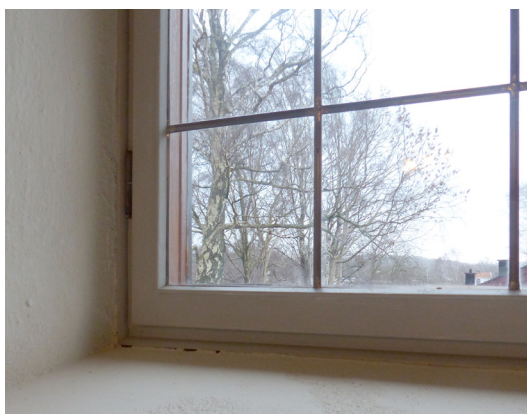
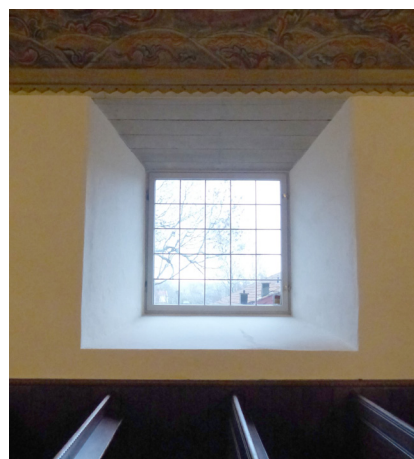
*Bilden överst till vänster visar ett av kyrkfönstren utvändigt. Bilden till höger visar sakristians fönster utvändigt. Bilderna nederst visar kyrkorummets fönster invändigt.*

Fönsterrenoveringen innebar: Byte respektive lusning av punktala röt-skadade delar.

Omfogning mellan karm och plåtbleck.

Omkittning ytterbågar

Byte av trasigt glas.

Fixering av välvd del av karm.

Plåten under fönstren byttes för bättre samklang med fönstren till förzinkad plåt med rundad kant som handmålades.

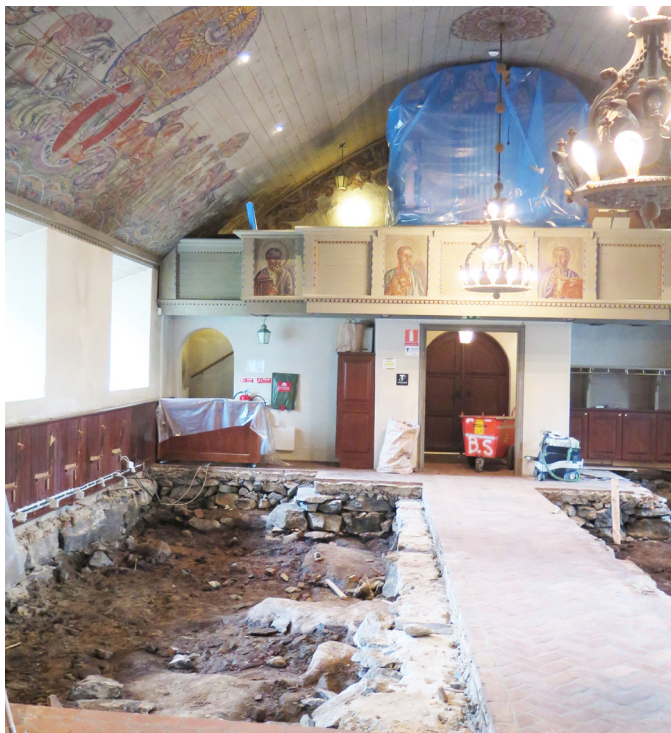
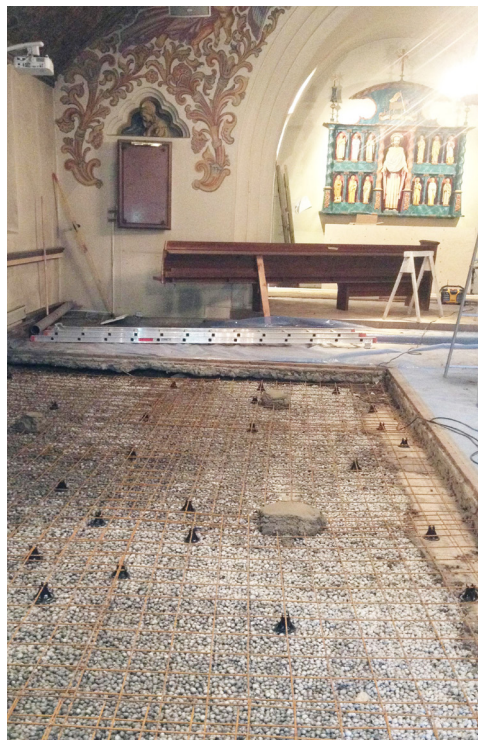
Kyrkan är byggd på berg där ojämnheter har skapat fickor där vatten har kunnat ansamlats utan att någon dränering gjorts. Åtgärderna innebar att golvbjälklaget revs och krypgrunden sanerades. Nytt bjälklag har byggts och krypgrunden har fyllts med lerkulor var på en cementplatta gjutits, som i sin tur bär trägolvet. Golvbrädernas dimension är 135mm på bredden och har tjocklek 25mm. Golvet har laserats i kulör något ljusare än bänkinredning och bröstning.

*Till vänster är det gamla golvet borttaget och upplägget av stora stenar syns tydligt, liksom bergidagen. Mittgångens tegelgolv påverkades inte av renoveringen. Till höger har lekakulor fyllts i tommrummet under golvet och ett armeringsnät har lagts på som kommer att bära betongen.*

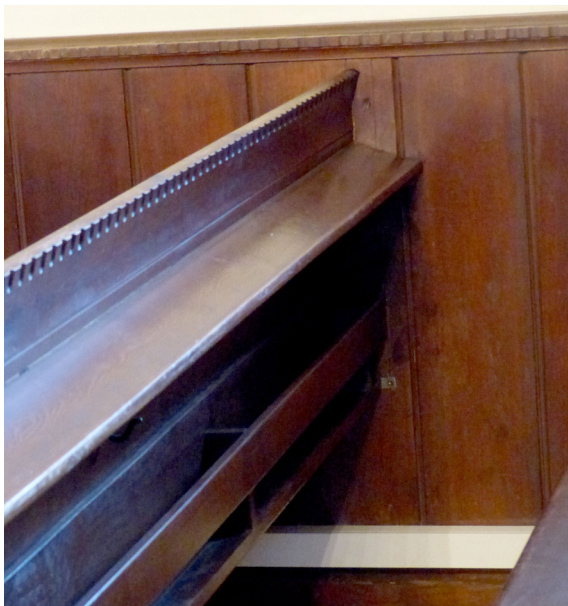
*Överst till vänster sitter bänken infäst i väggpanelen före demonteringen.*

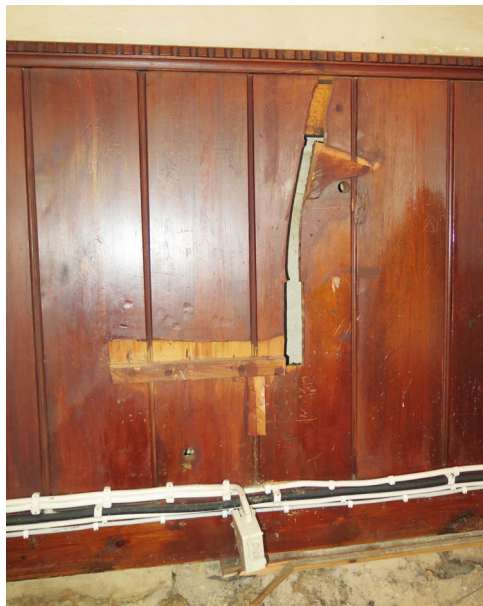
*Överst till höger är bänken demonterad och urtaget i panelen syns tydligt.*

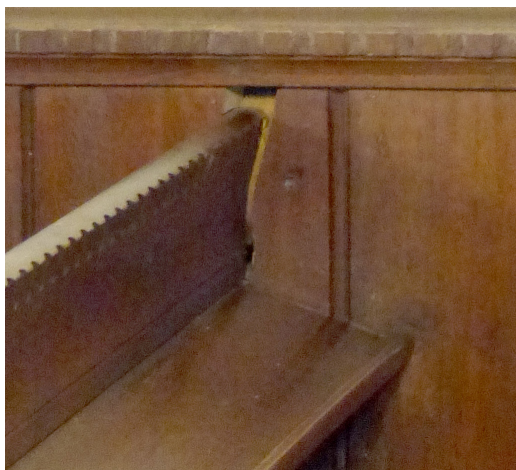
För att åtgärda golvet togs bänkarna tillfälligt bort. Bänkarna är infästa i väggbakpanelen vilket komplicerade åtgärden. Bänkarna flyttades ut ur kyrkorummet och förvarades i en extern container. Vid återmonteringen har träskador uppkommit. Dessa lagades och laserades i enlighet med omgivande ytor.

*I mitten till vänster är bänken återmonterad i väggpanelen men ytterliggare justeringar och lagningar behövs för ett bra resultat, vilket också gjordes.*

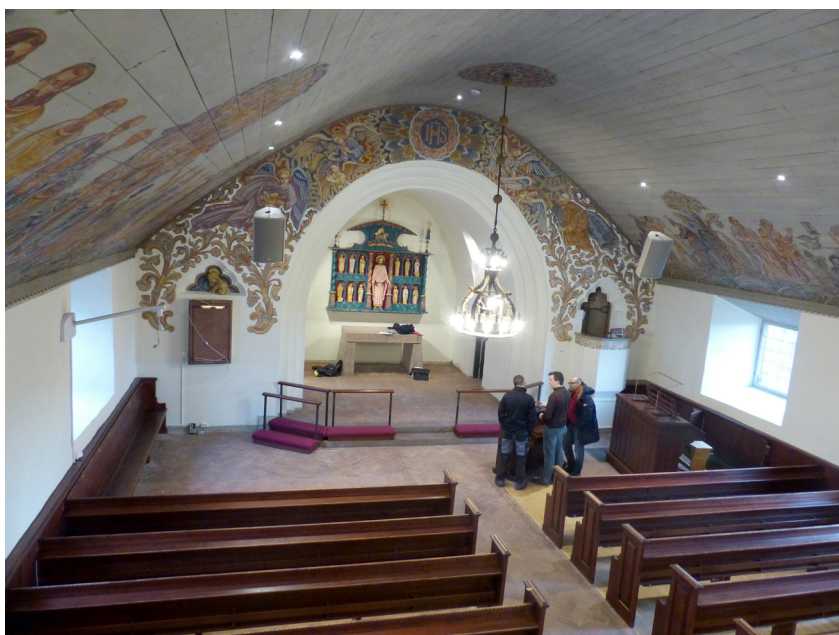
*Bilden längst ner visar det nya golvet och alla bänkarna på plats.*

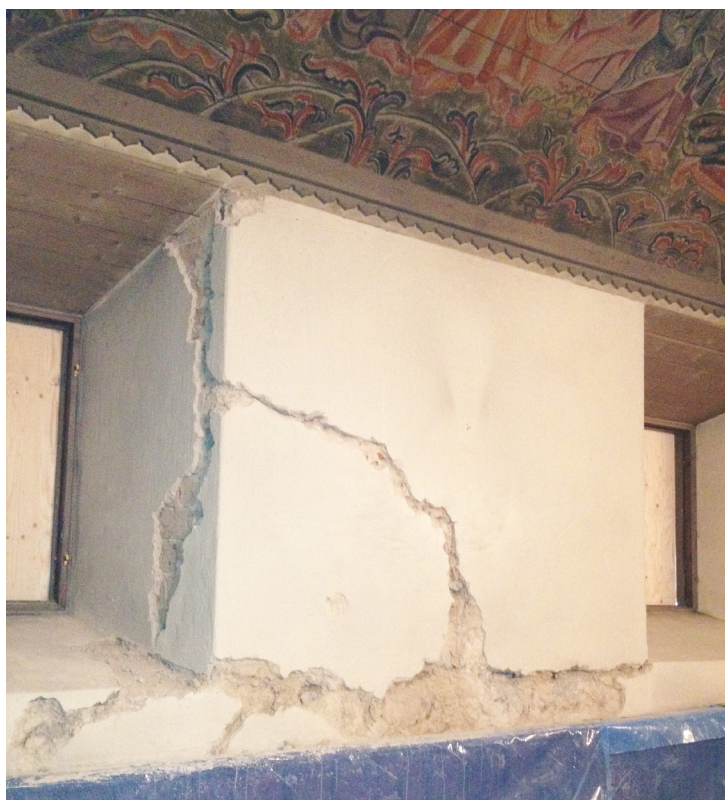
Putsen på kyrkans invändiga väggar är i stort sett ursprunglig och av luftkalkbruk med partiella putslagningar. Färgskiktet är sekundärt. Väggarna putslagades med hydrauliskt kalkbruk, främst i fönsternischer och fönsterbänkar och målades med silikatfärg.

*Bilden visar exempel på putslagningen.*

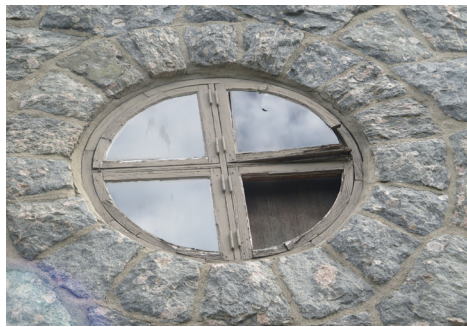
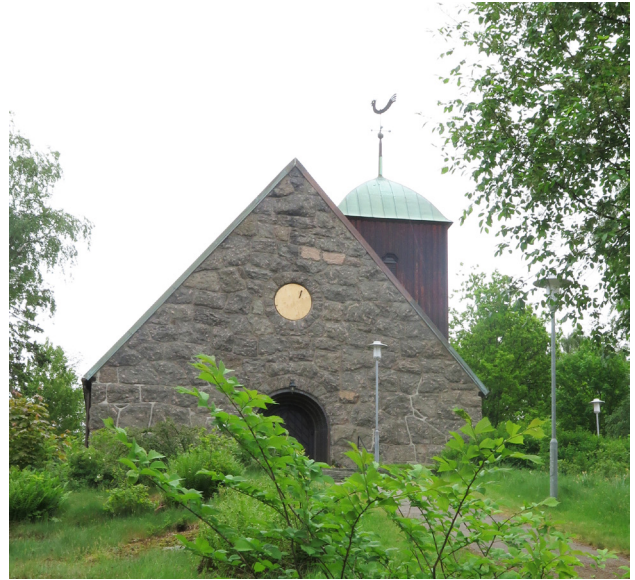
Fönstret över kyrkporten är idag förbyggd med en vägg bakom orgeln. Fönsterbågen var i dåligt skick och behövde renoveras. Förslag lades fram om att ersätta glaset, som ju inte längre gav ljus åt rummet, med ett konstverk. Kyrkans fastighetsförvaltning kontaktar konstnär i frågan.

*Bilden ovan till vänster visar det aktuella fönstret före renoveringen.. Bilden till höger visar kyrkans entréparti där fönstret sitter.*
