# Stadsmuseet hörnskåp GM:193

Konserveringsrapport

Morgan Denlert  
Studio Västsvensk Konservering  
VA 2018-00314

| <b>Datum</b> | 2018-10-31 |

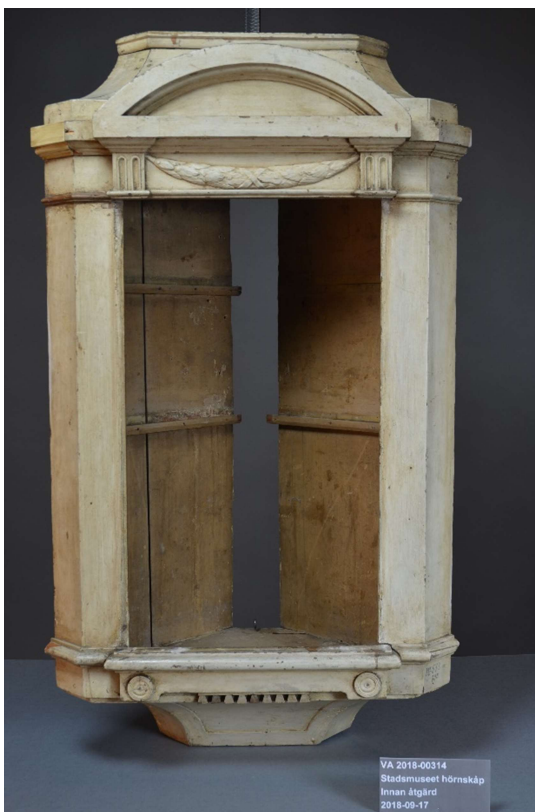
GM: 193 innan åtgärd

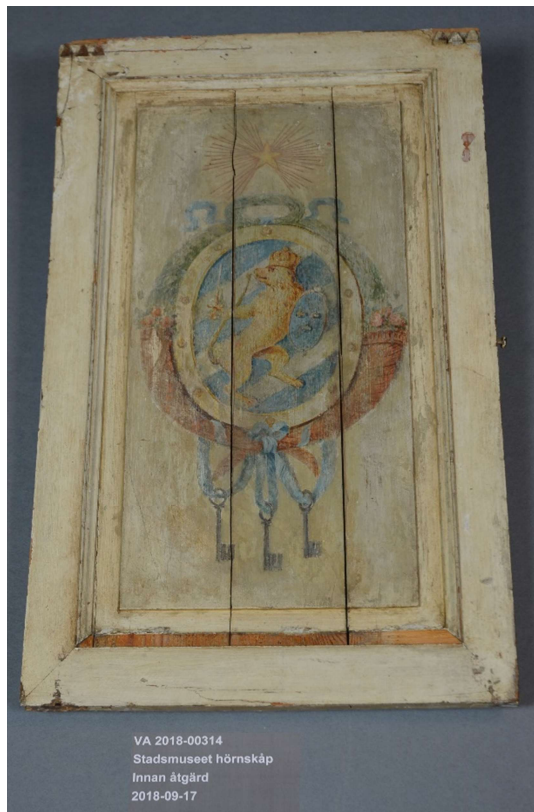
Skåpets dörr innan åtgärd

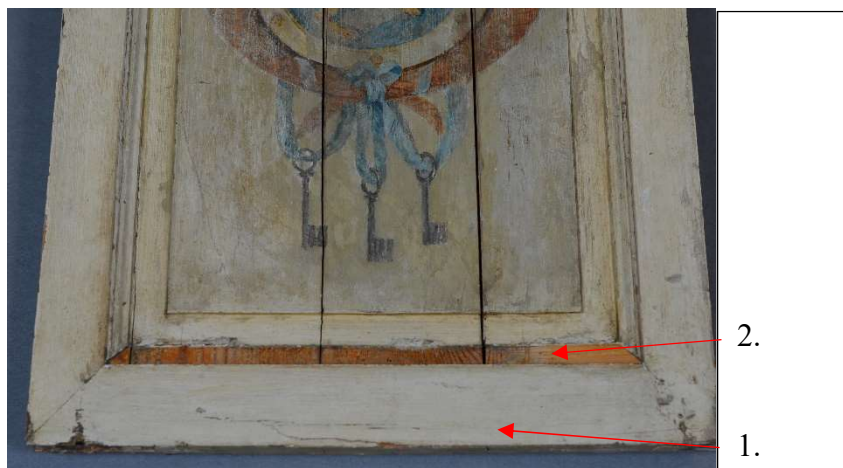
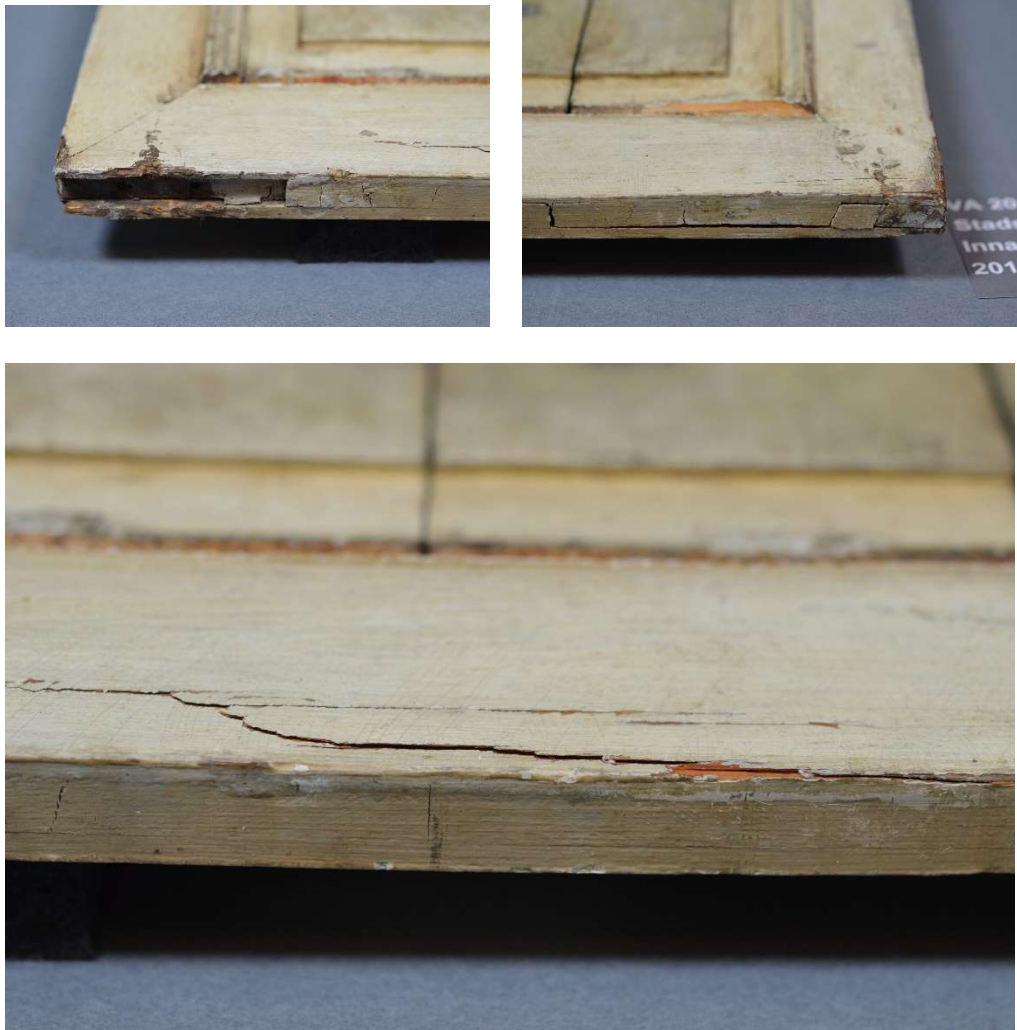
1. Skåpet saknar gångjärn, de har vid något tillfälle demonterats. Dörren har i stället säkrats med en anordning där en lina eller vajer via ett par trissor och metallöglor passerar genom bakstycket och möjligen fästes i taket. Kanske har denna anordning lossat. Dörren har hur som helst slagit i golvet så att ett hörn och flera kantdelar lossnat och flisat upp (1.).
2. Profillisten mellan understycke och "fyllning" lossnat, den finns bevarad (2.).

1. Dörrens uppbrutna eller bortbrutna flisor limmades i riktig position.
2. Försök gjordes att kemiskt lossa de tidigare limmade skadorna i dörrens övre vänstra hörn. Det fungerade dåligt trots prov med varmt vatten, etanol och etylacetat. Den större delen av de två gick tillslut att få bort och frigöra från gammalt lim, troligen epoxylim, på mekanisk väg. Denna kunde limmas bättre till dörrbladet medan den mindre träflisan fick bero.
3. Profillisten på dörrens nedre vertikallram limmades tillbaka.
4. Rengöring med tops och fuktad mikroduk gjordes men detta hade föga effekt.
5. Nya gångjärnshalvor tillverkades av förnicklat stål och skruvades till korresponderande ytor.

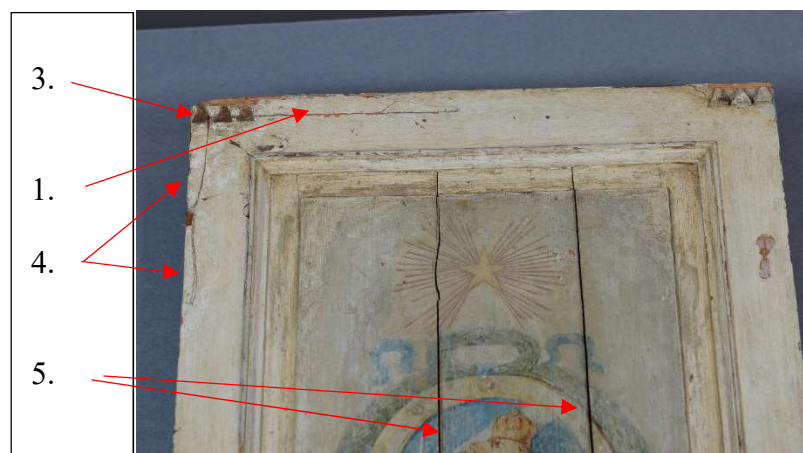
3. Tandsnittsdekoren i dörrens vänstra övre hörn saknas sedan tidigare (3).
4. Vänster vertikal kant har tidigare limmats men aningen oprecist så att en nivåskillnad uppstått. I samma skada saknas en liten träflisa (4.).

9. Dörrbladets befintliga tandsnitt i triangulära former kopierades i trä. De nya kopiorna limmades till de uppenbara bortfallen av dito på dörrens vänstra sida. Små släta lister som tydligt saknades över tandsnitten ersattes på bägge sidor. Dessvärre oklart om dessa sett ut exakt så som de ersättande bitarna.

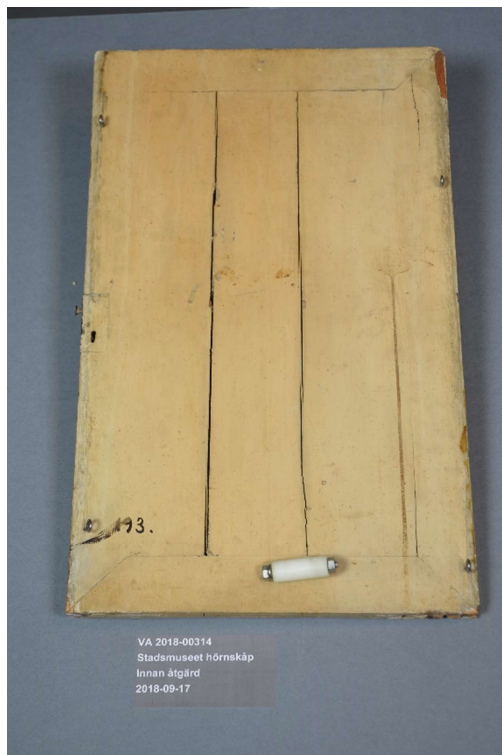
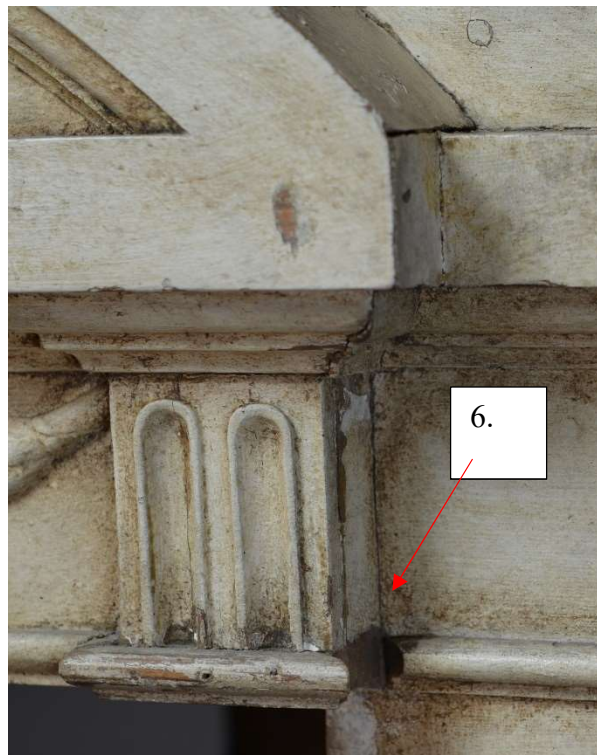
5. Dörrens fyllning har två vertikala torksprickor som löper utmed trästycket (5.). De har funnits i flera år.
6. En profilerad list i skåpets övre högra dekor saknas, det kan vara en äldre skada.

6. De två vertikala torksprickorna i dörrens ”fyllning” kilades upp med lister av balsaträ som jämnades av med rakblad, isolerades och retuscherades för att inte vara iögonfallande.

10. Den lilla profillistdelen i krönets högra hörn (skada 6.) kopierades i trä och limmades till ytan.
11. Enstaka djupare slagmärken i färgskiktet kittades till ytnivå. Enstaka mindre träskador på iögonfallande platser kittades också upp i ytnivå.

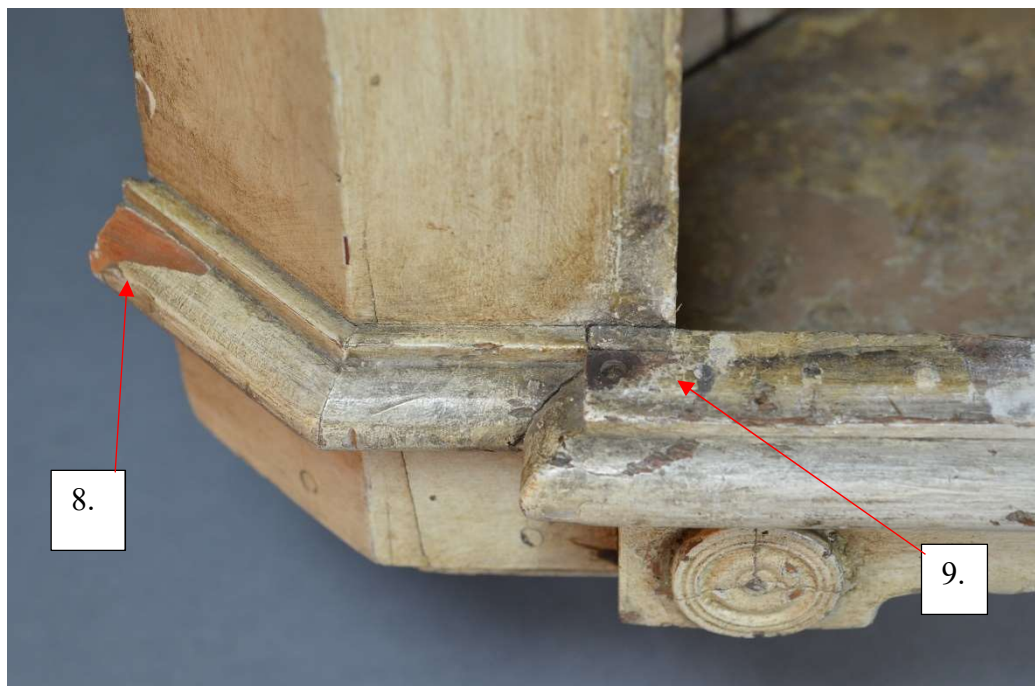
På bilden ses kvarvarande halva av nedre gångjärnet (9.)

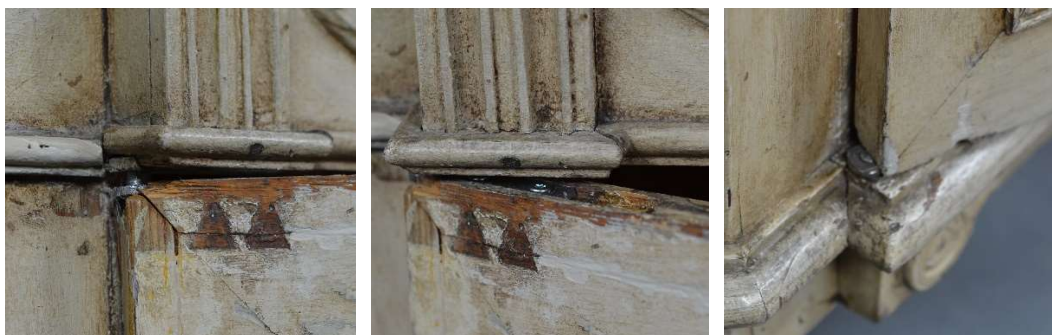
De nya gångjärnsdelarna kan skymtas, inga försök att få dem att se gamla ut har gjorts.

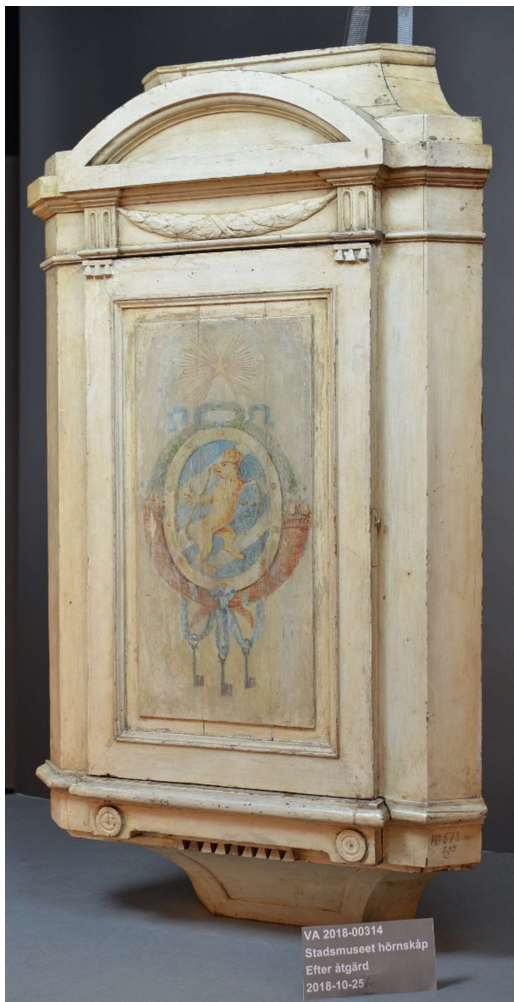
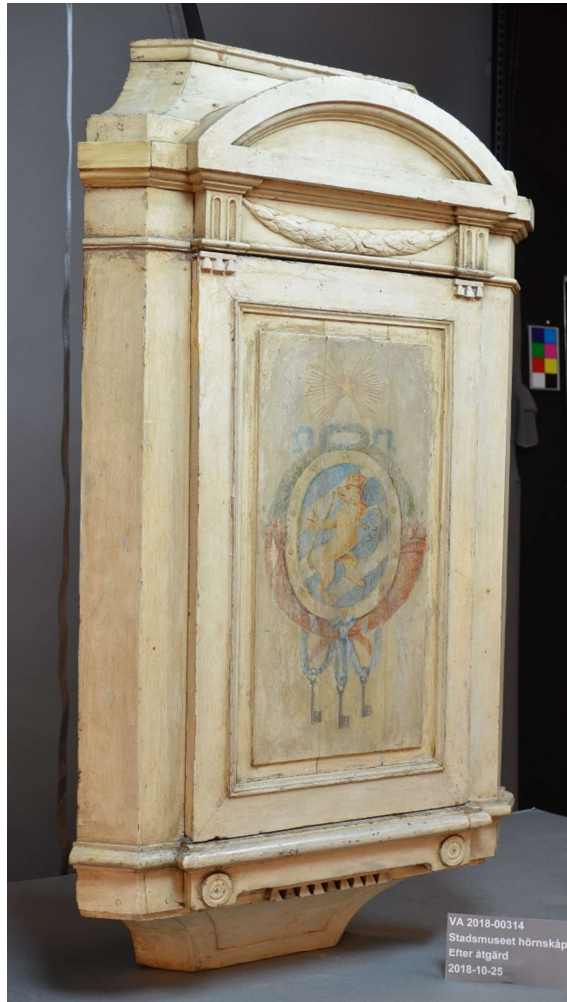
GM:193 efter åtgärder

Skåpet ser fortfarande aningen bedagat ut med sin medvetna patinering men har ändå ett representativt uttryck. Nu finns inga trasiga delar, sprickor eller stora fläckar. Dörren går att öppna och stänga på ett ursprungligt sätt. Bakstycket saknas ännu men det kan göra att nya skador undviks.

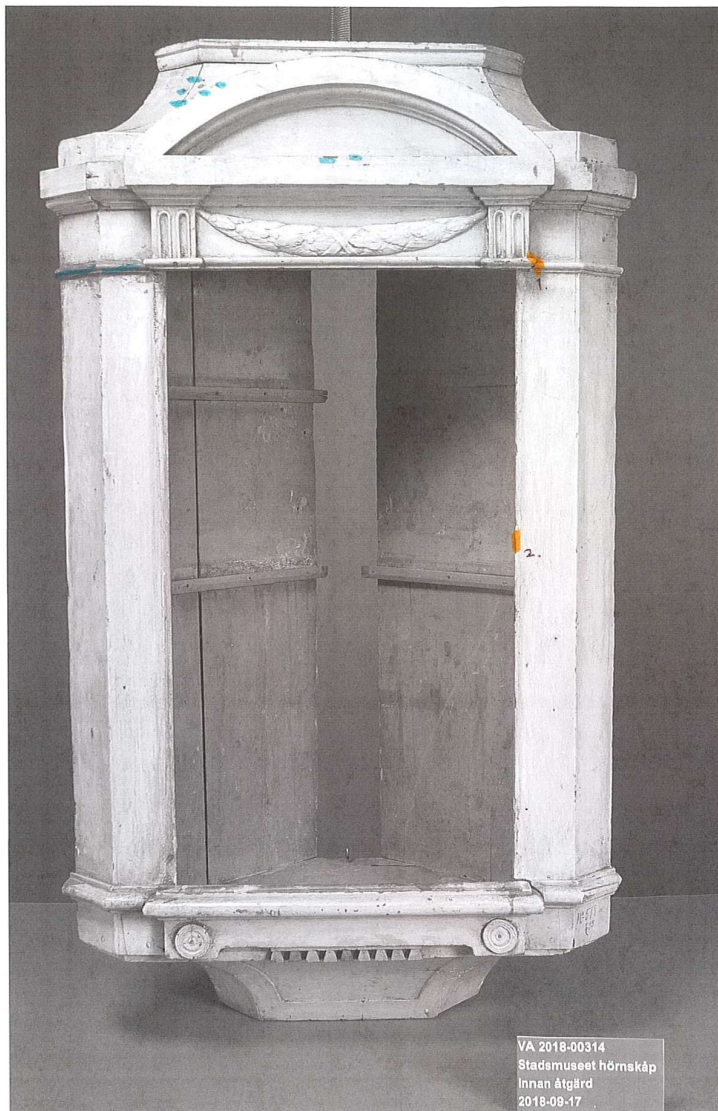
■ = Ersatta delar (1.trä / 2.metall)  
■ = Retuscherade färgskador

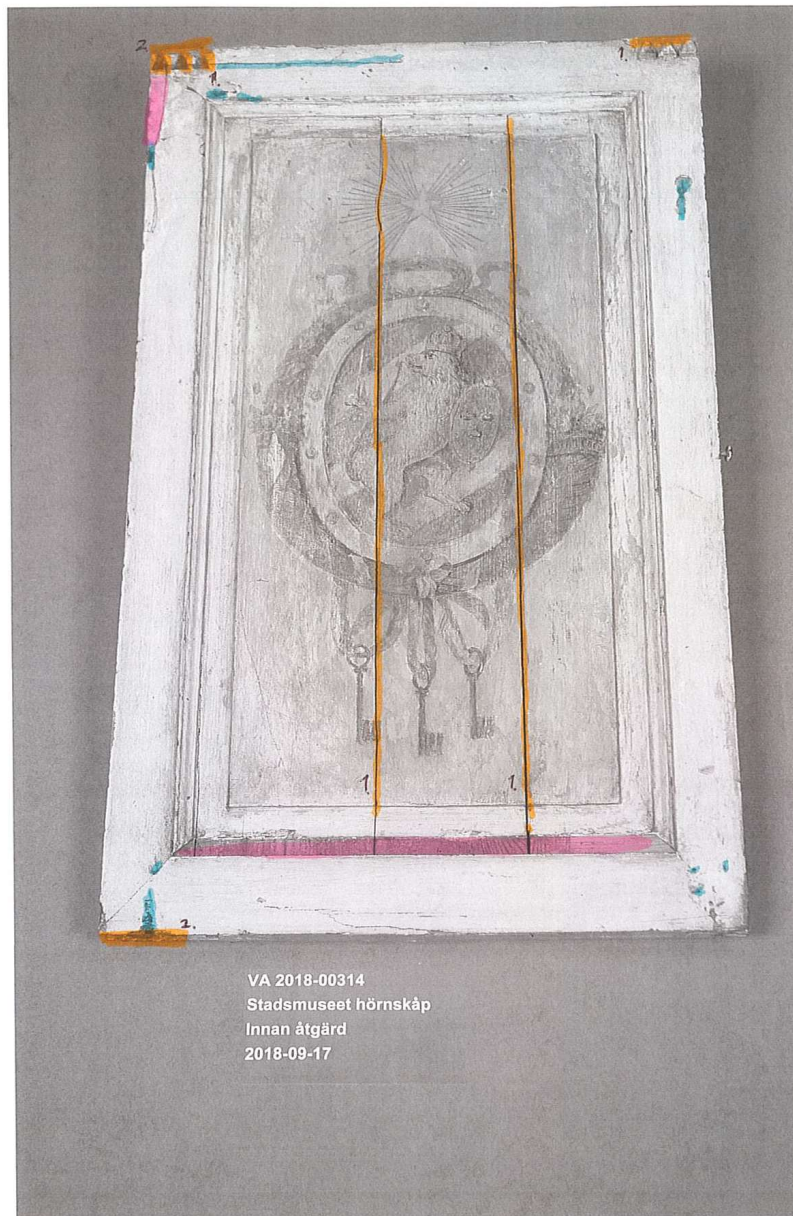
VA 2018-00314  
Stadsmuseet hörnskåp  
Innan åtgärd  
2018-09-17

- = Ersatta delar (1. trä / 2. metall)
- = Retuscherade färgskador
- = Omlimmade originalstycken
