# Stadsmuseet Piano

## GM:18272

Konserveringsrapport

Morgan Denlert  
Studio Västsvensk Konservering  
VA 2018–00313  
2019-05-06

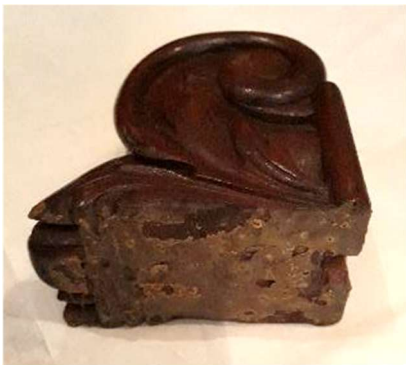
Pianot står utställt i museets 1800-talsutställning, relativt fritt exponerat. Den skada som stått i fokus för åtgärd är en avslutande skuren volut som ansluter till utskjutande höger fotstycke (sett framifrån). Trästycket har helt lossnat och lagts till sidan i väntan på konservering. Voluten har tidigare blivit limmad, det kan konstateras av att PVAc-lim finns rikligt på volutens och pianots fogtytor.

Rester av gammalt PVAc-lim på en av volutens fogtytor

För att göra en bra trälimning med PVAc-lim måste ytorna vara rena från smuts och äldre lim av animalisk typ. Om limningen ska bli hållbar måste dessutom ett stadigt tryck av tvingar till. Denna limning har inte levt upp till de förutsättningarna.

Skadans fogtor penslades flödig med hett vatten. Behandlingen löser inte upp plastlimmet (PVAc) men efter 20 minuter sväller limmet och mjuknar något. I det stadiet pillas limmet försiktigt loss med skalpell.

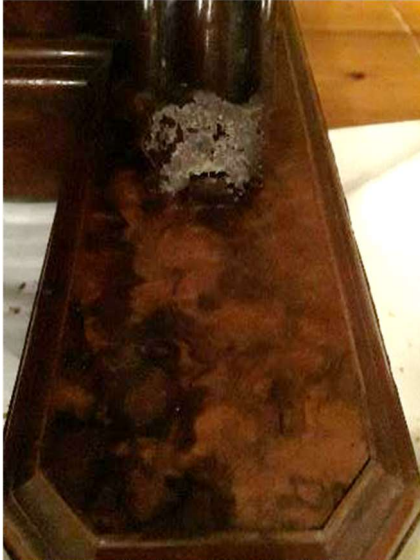
Lim har avlägsnats på pianots fotstycke, uppsvällt och vitnat lim återstår på konsolens fogyta.

När alla äldre limrester avlägsnats appliceras flödig med animaliskt varmlim på alla fogtor. Tack vare en del av liten träplugg i fotstycket med tillsvarende spår i voluten faller voluten lätt i riktig position och trycks snabbt till så att limmet suger tag.

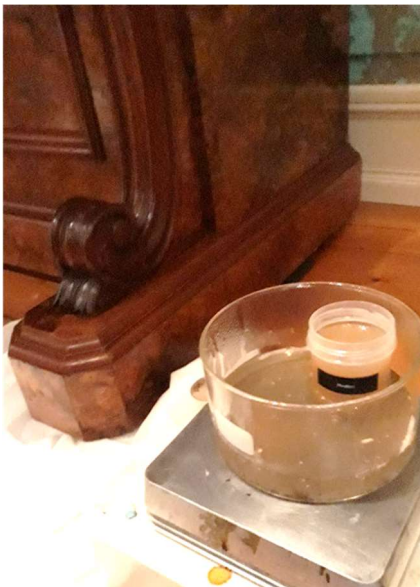
Volut tillbaka på plats, hudlim i vattenbad i förgrunden.

Pianots utformning bjuder inte på några bra ytor att dra limknekt eller tving men varmlimet har viss självdragande effekt, så om delar passar fint och ytorna är trärena behövs inte tryck av tvingar.
