# Fodral till svärd

Konserveringsrapport

Morgan Denlert  
Studio Västsvensk Konservering  
VA 2017-00481

GM:821 Etui till ceremoniellt svärd.

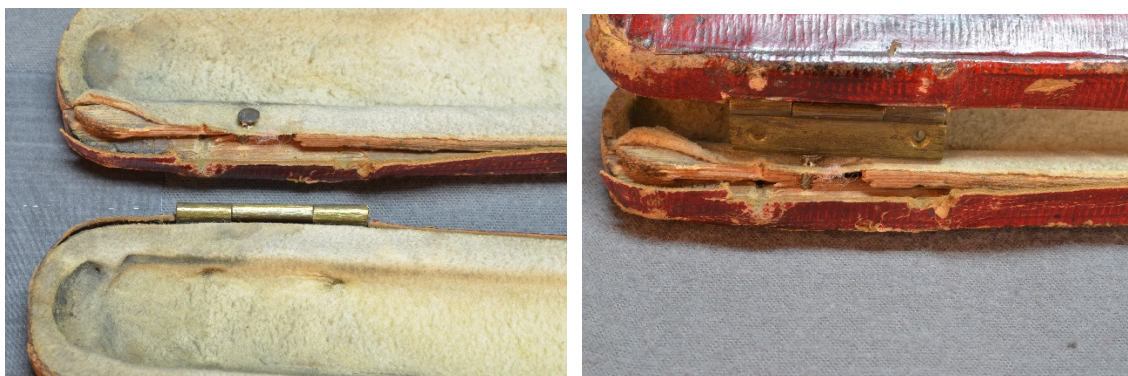
Ett av gångjärnen har lossnat, det vid svärdets spets. Träet som ska hålla gångjärnets spikar eller skruvar på plats till underdelen har spruckit och flisat upp av påfrestning och en del saknas. Kring skadan har också skinnet på både utsida och insida fläcks upp aningen.

Svärdsetuiets spetsdel med skadad gångjärnsfäste, 1. Öppen etui 2. Stängt etui

Utsidans skinn lättades på, aningen mer än befintligt, så att träet blottades över en större yta. Det gjordes genom att varmt vatten penslades lokalt. Även insidans lammnappa lättades på, detta gjordes med varmt vatten med cellstoff tryckt intill för att absorbera vattenöverskott och förhindra smutstransport.

De befintliga men lösa träflisorna i toppen av etuiets underdel limmades på plats med animaliskt varmlim. Träområdet kring skadan skars sedan rent, minimalt men ändå så att en stadig slät yta kunde utgöra limfog åt ett nytt trästycke.

Ett nytt trästycke av furu limmades till ytan och skars sedan efter etuiets form. Viss inpassning fick också göras i det nya stycket för att gångjärnet skulle få en försänkt passning.

Gångjärnet fästes till den tillpassade ytan och drogs fast med två mycket små mässingsskruvar. Det nya trästycket tonades något med vattenbets.

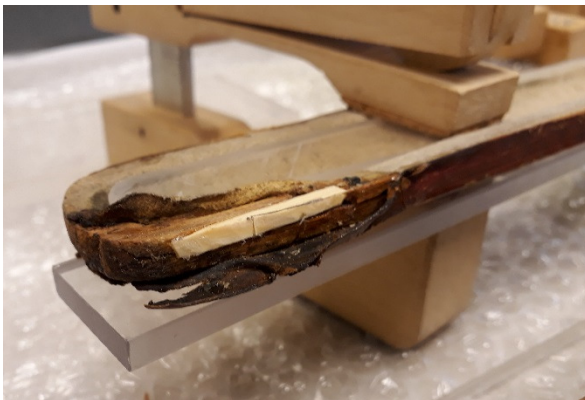
Nytt inpassat och limmat trästycke vid skadan

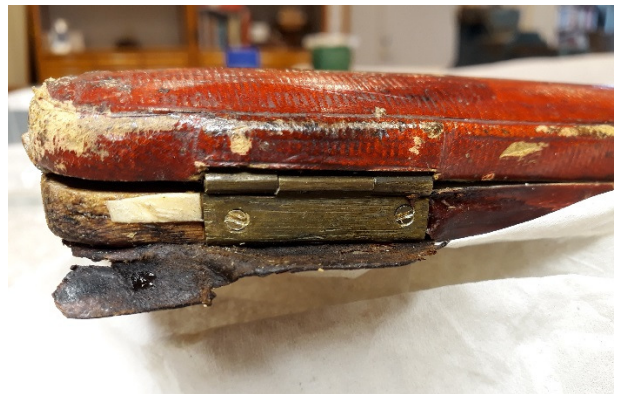
Gångjärn på plats i etuiets underdel

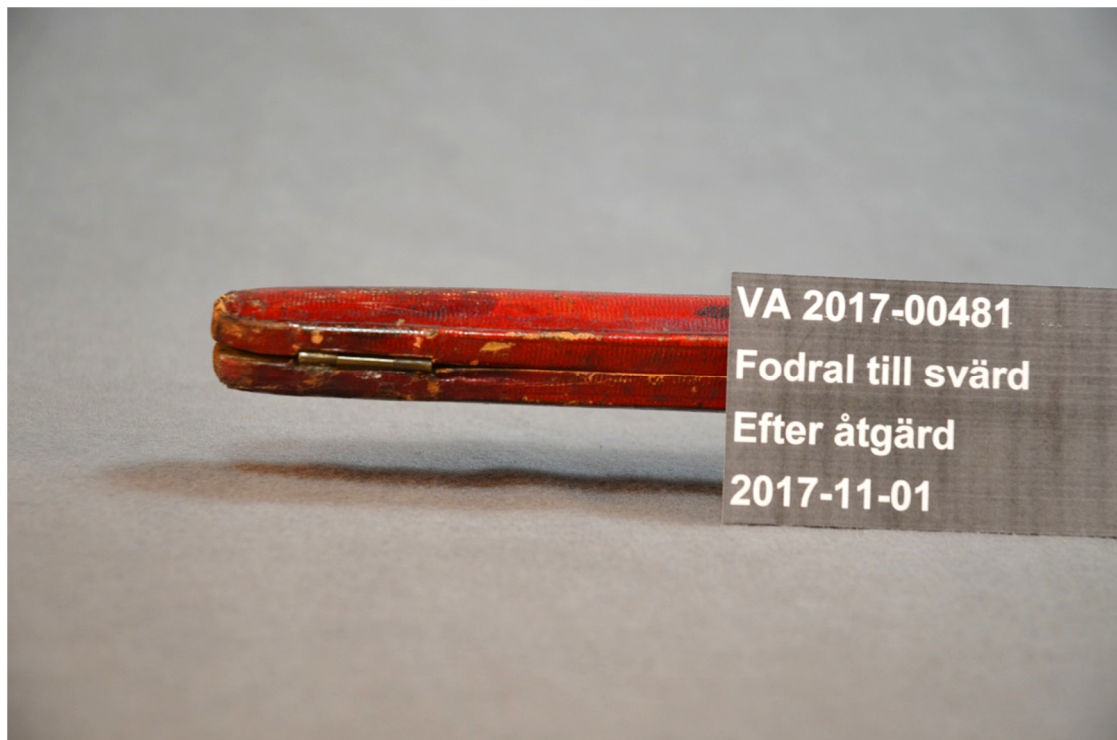
Utsida skadeområde

Skinnsklädseln limmades tillbaka över gångjärnets planstycke och det nya trätillägget. Lammnappa/sämsk-skinnet limmades till sist också tillbaka med formpressning i urholkningen och viss sträckning för att täcka kanten och det nya trästycket

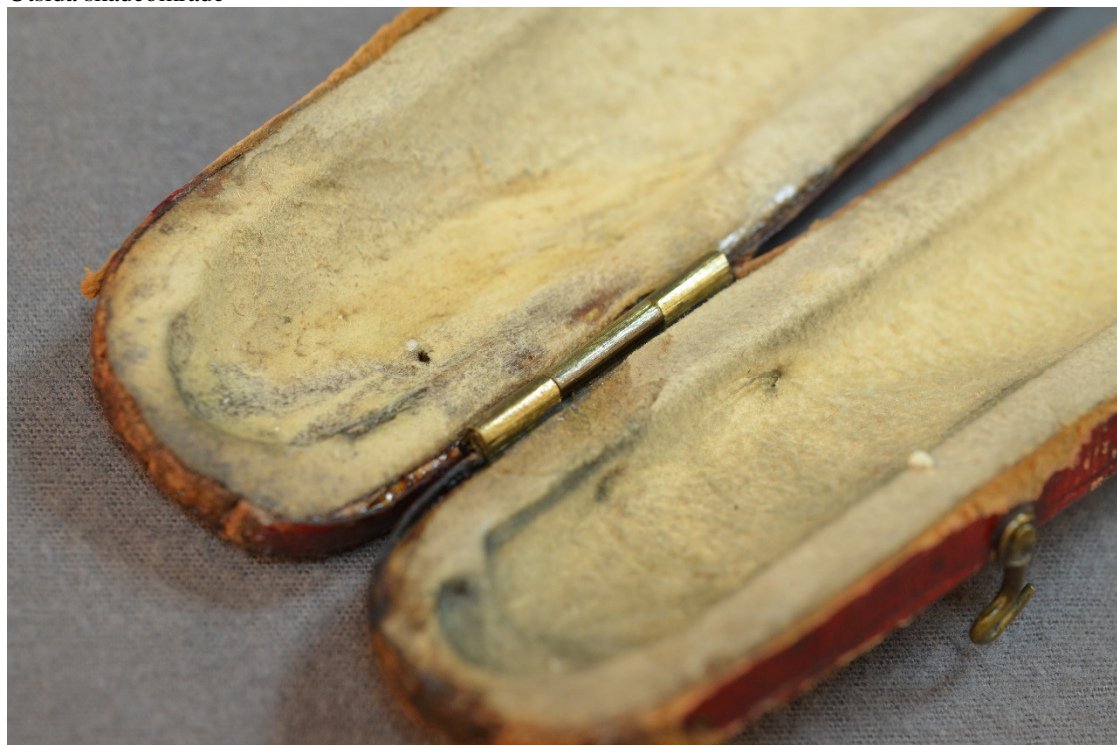
Insida skadeområde

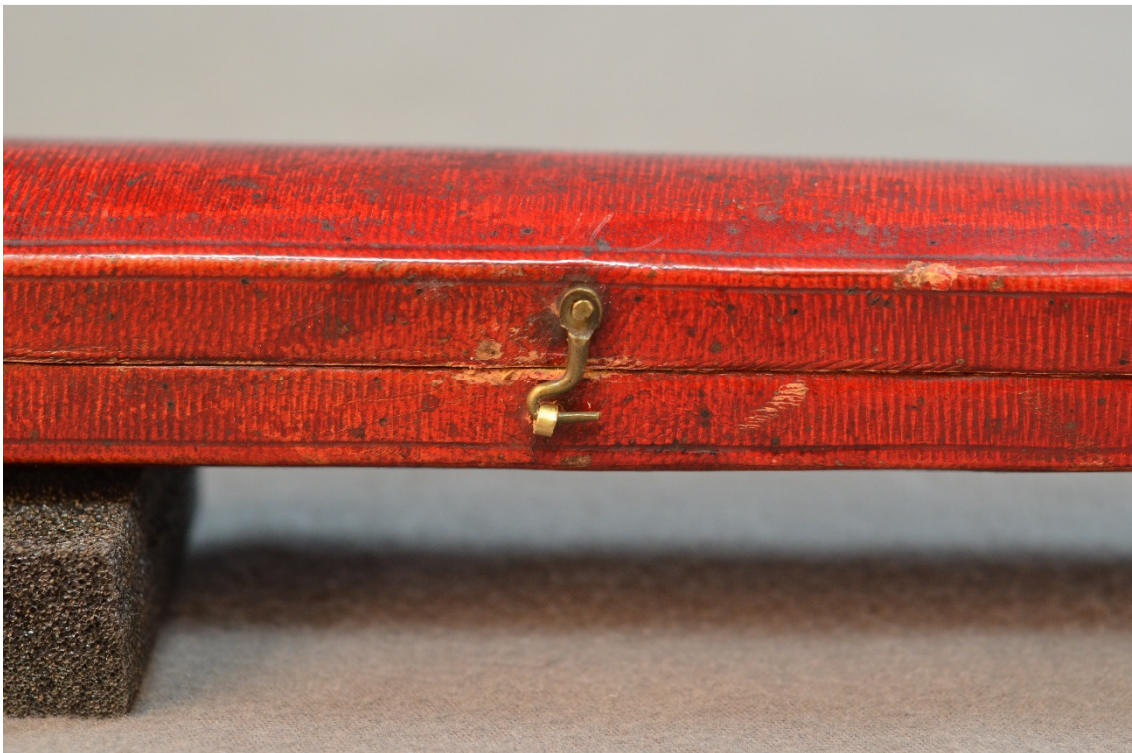
Av svärdsetuiets fem ursprungliga mässingshaspar finns fyra kvar, ytterligare två haspar saknar öglan som haspen går in i.

Ny ögla till hasp

Ny ögla av mässing, imiterande de övriga, tillverkades och monterades för mittenhaspen utmed långsidan. Om etuiet inte hålls haspat i stängt läge finns risk för deformation.
