**KULTURMILJÖ-  
RAPPORT 2019:05**

ANTIKVARISK MEDVERKAN

# ÖSTRA KAPELLET

**GÖTEBORGS  
STADSMUSEUM**

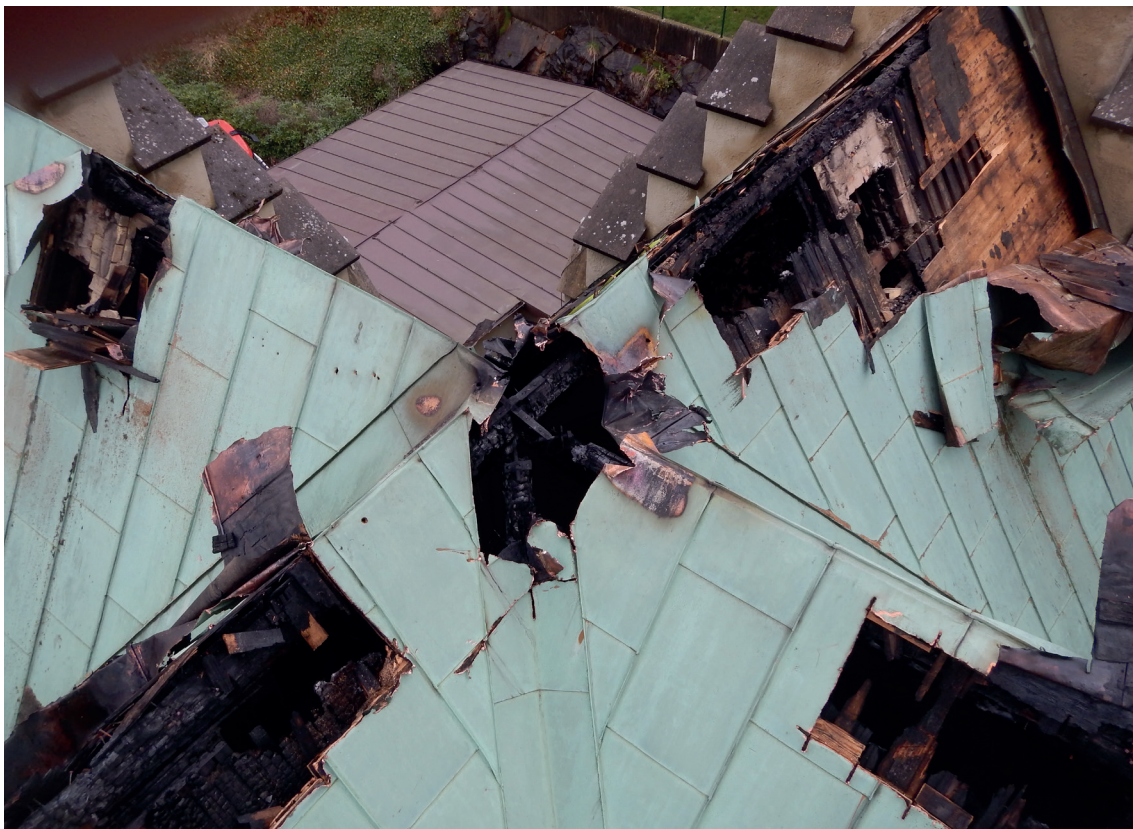
Bild direkt efter branden. Taket är delvis uppbrutet vis släckningsarbetet.  
Foto: Lars Hindgren

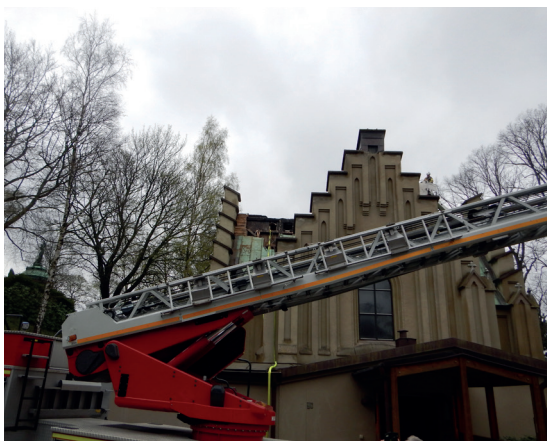
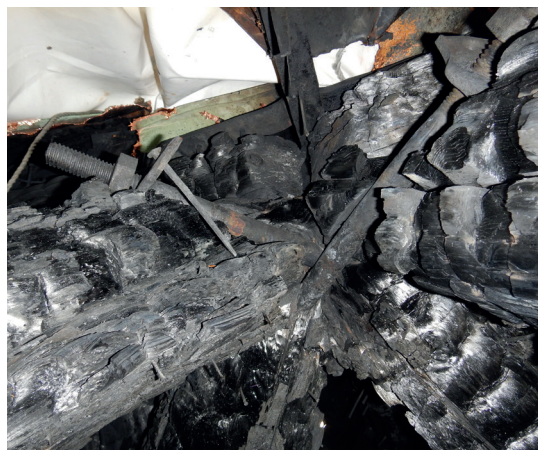
Bild direkt efter branden. Taket har kraftiga brandskador också interiört. Till höger syns en närbild på den skadade takkonstruktionen. Foto: Lars Hindgren

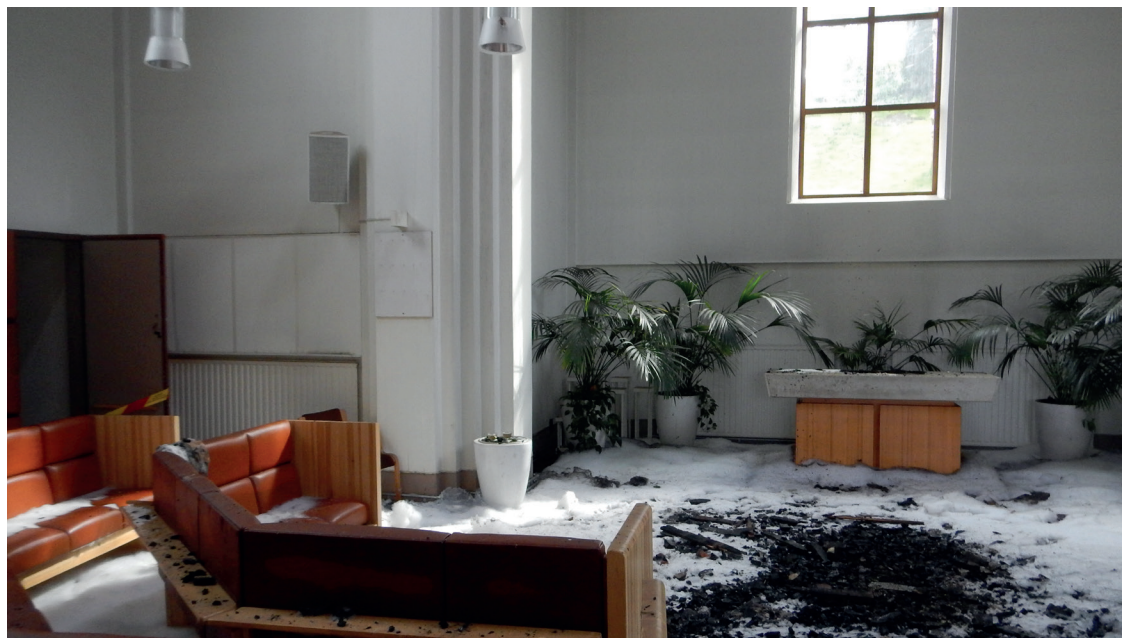
Bild direkt efter branden. Golvet täcks av brandskum. Foto: Lars Hindgren

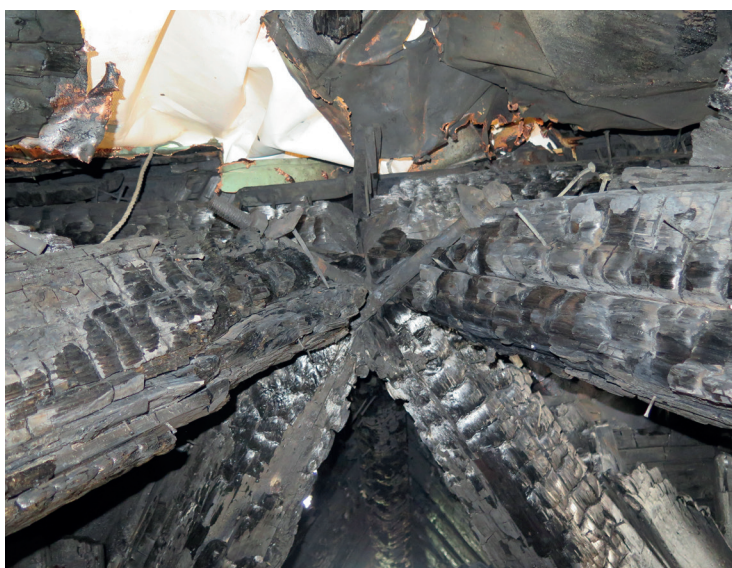
Kapellets ursprungliga takkonstruktion utgjordes avnockåsar och fyra sparrar som möts i centrum. Taksparrar har upplag på yttermurarnas krön och konstruktionen låses i centrum med en smideskonstruktion. Från 1970-talet har denna konstruktion kompletterats av en tilläggsisolering. Vid branden förstördes denna konstruktion och revs.

Foto på takets centrum efter branden. Sett inifrån. Här ser man hurnockåsarna möts, man kan även skönja järnen som låser åsarna.

Den nya takkonstruktionen liknar den gamla men är uppförd i limträ, isolerad och luftad. Luftningen ges i taknocken, en vertikal luftning på var sida omnockbrädan.

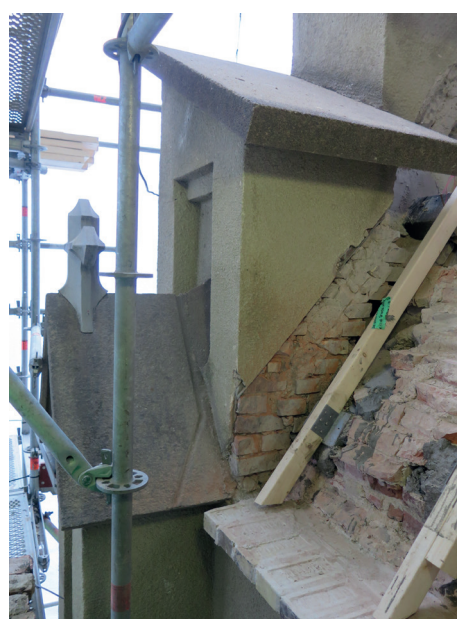
Bilden visar gavelkrönets trappgavel före plåttäckningen

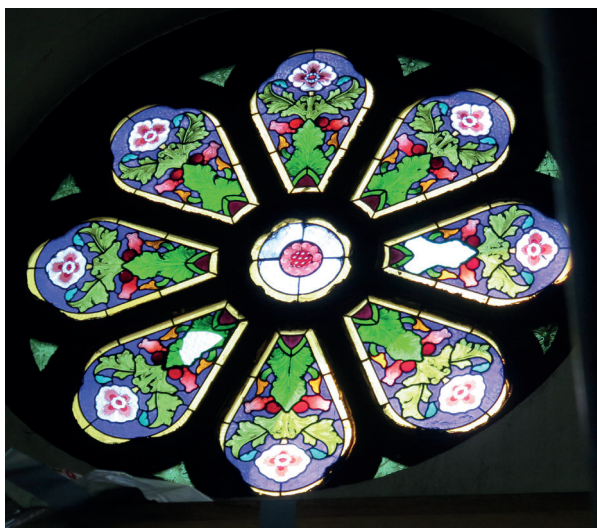
Rosettfönstrets masverk är gjort i trä som är bemålat. Invändigt sitter en förstärkning av järnplåt. I masverket sitter åtta mandelformade glaspaneler med blyinfattat glas som bildar ett stiliserat blommotiv. Vid branden har rosettfönstret blivit sotigt och flera glas har spruckit. Rosettfönstrets glasmålningar har renoverats av Blyfönsteriet i samarbete med Studio västsvensk konservering. Båge och karm har också renoverats och säkerhetsglas, 6mm Akryl XT, har monterats på utsidan av rosettfönstret. Rosettfönstret är målat med Linoljefärg fabrikat Ottossons Bränd umbra 1A-711 motsv. ca NCS S 8505-Y80R, invändigt och utvändigt.

Rosettfönstret före renoveringen. Fönstret var sotigt och flera glas var spruckna, andra hade provisoriskt bytts ut under årens lopp.

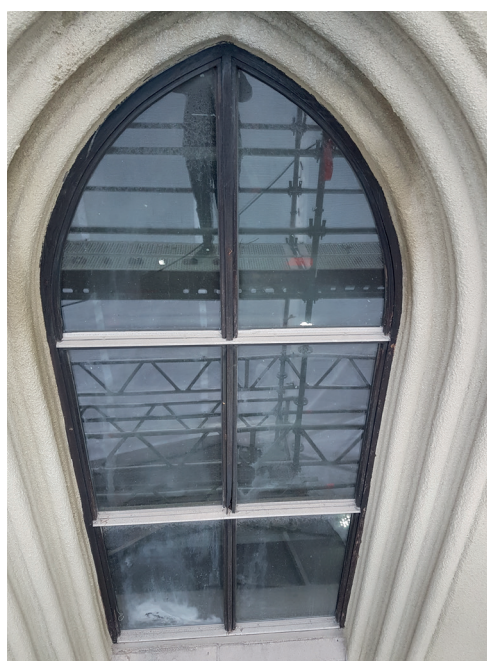
Kapellets övriga fönster är mycket enkla.. Glasen byttes till 2-glas, 4mm float grå (rökfärgat) / 6mm / 3mm ofärgat maskinantik

Övriga fönster är renoverade och invändigt slipade och oljade. Här har också glaset bytts mot 2-glas, 4mm float grå (rökfärgat) / 6mm / 3mm ofärgat maskinantik.

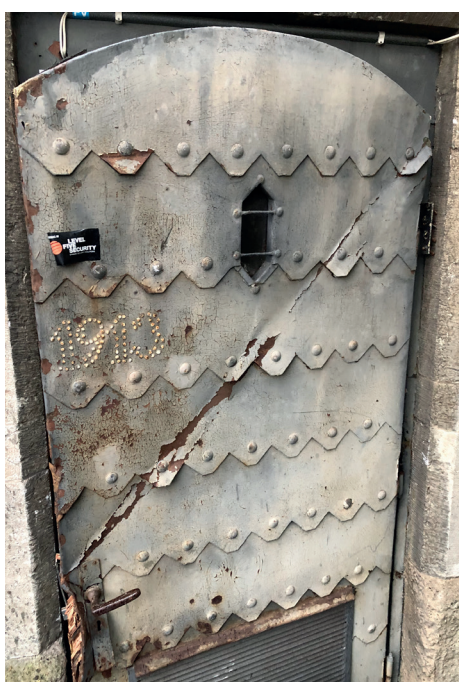
Källardörren med inskriptionen 1917 förstördes vid branden. Den utsmyckade plåten har sparats och finns nu i kistförvaringen på kyrkogården.

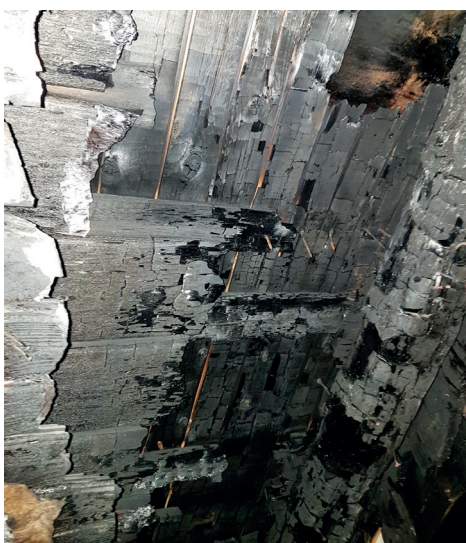
Taket efter branden.  
Här ser man original  
takets uppbyggnad  
med råspånt och in-  
nertakets panel. Där  
efter syns 1970-talets  
tilläggsisolering med  
isolermatta och glespa-  
nel.se illustrationen på  
sidan 19.

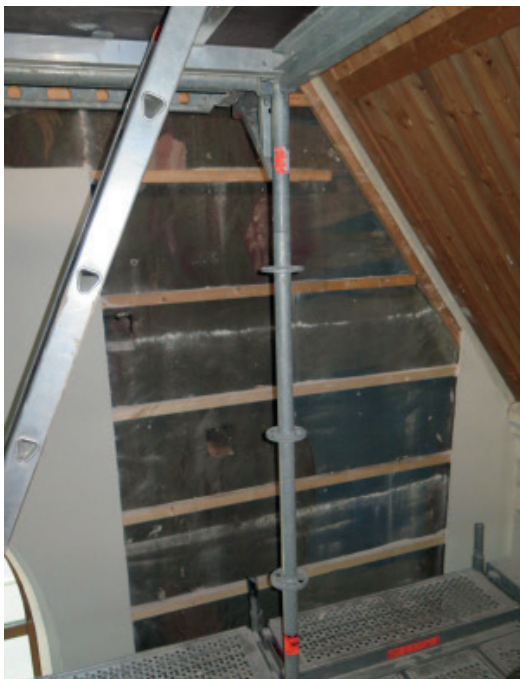
Målningarna var förbyggda med skivor. Läkt hade pikats rakt över målningen.

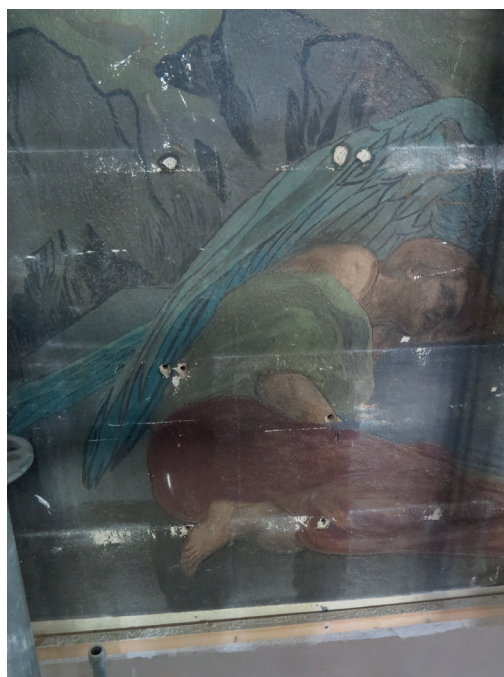
När skivor och läkt tagits bort syns omfattande skador.

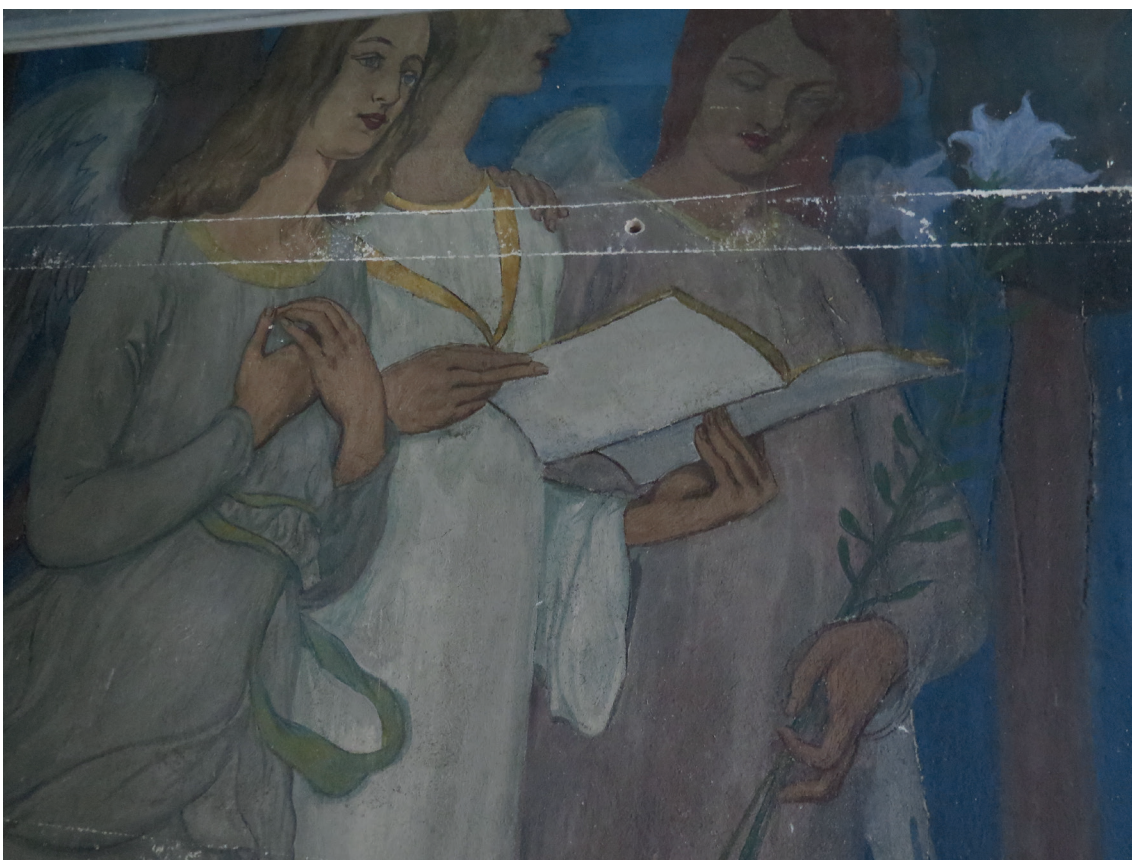
Måleriet på norra sidan om koret före konservatorsbehandlingen.

Kapellets tre väggar åt öster fick 1899 målningen "Requiem", av konstnären Georg Pauli. Som tidigare nämnts var dessa övertäckta med skivor sedan 1970-talet. Målningarna har nu tagits fram. K-konservator rengjorde, lagade och retuscherade målningarna inom detta byggprojekt
