# OSCAR FREDRIKS KYRKA

ANTIQUARISK MEDVERKAN

## ANTIKVARISKMEDVERKAN OSCAR FREDRIKS KYRKA

Kulturmiljörapport 2020:04

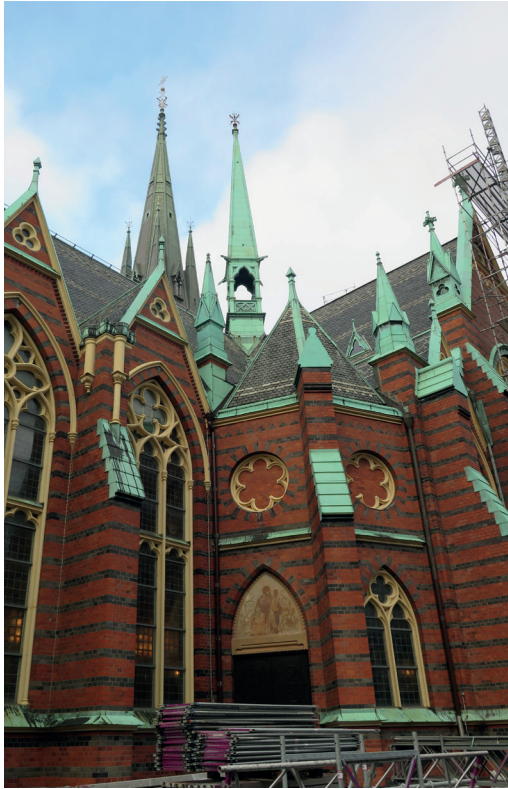
Kyrkans södra takfall före åtgärderna

Takets skifferspikar hade börjat rosta av vilket ledde till att skiffret gled ner. Skiffret i sig var i huvudsak i bra skick.

Takpanelen sågs över och ny underlagspapp monterades.

Skiffertäckningen lades med fotskift som monterades på ett beslag utfört i rostfri kopparplåt. Varje skifferplatta är fästade med två stycken spikar.

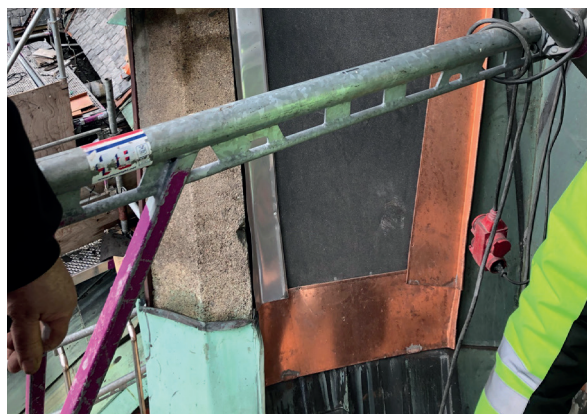
Vinkelrännor och fotbeslag av kopparplåt lades..

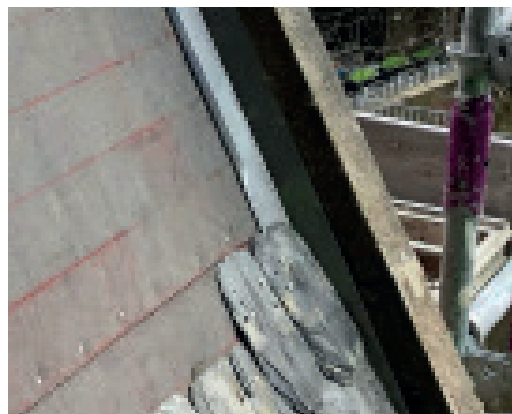
Vid vindskivan är plåtskott lagt.

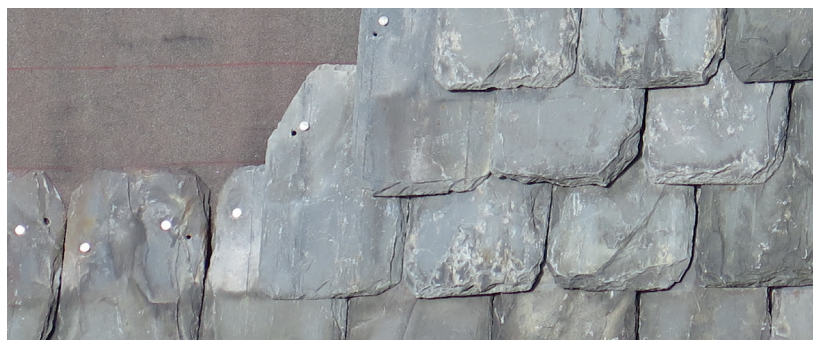
Varje skifferplatta är fästade med två stycken spikar.

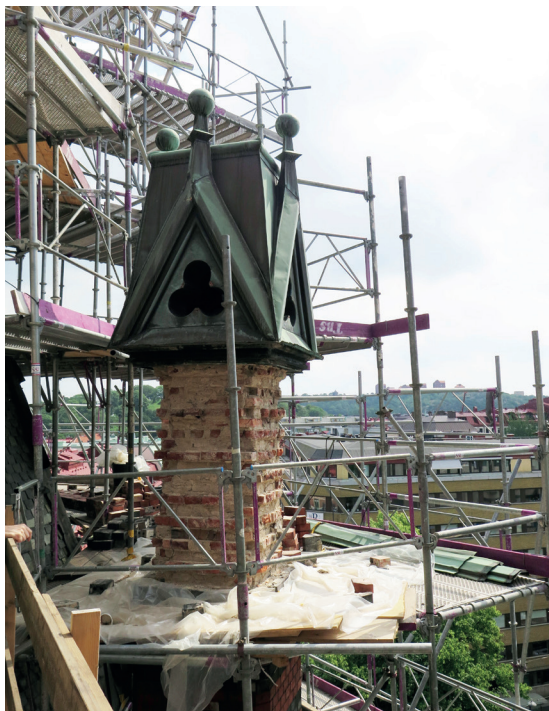
Förbländerteglet demonterades.

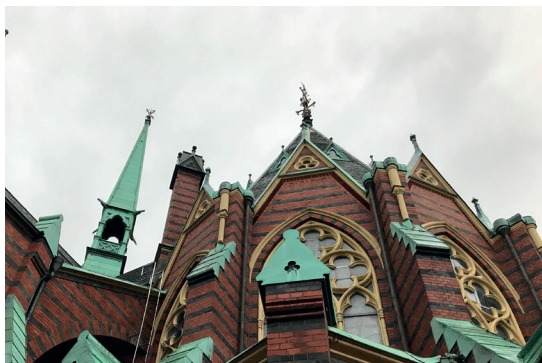
Den södra av de två "tvillingsskorstenar". visade sig vara i så dålig kondition att man måste ta ner den. Bruket var urlakat i så väl fasadskiften som i bakmurarna. Då Kyrkoantikvariskersättning kan ges för återuppbyggnad beslutades om detta.

Här syns skorstenen före nedplockningen..

Vid ned montering av skorstenen sparades större delen av fasadernas förbländertegel för att återanvändas vid uppmurningen. Skorstenen demon-

terades ner till takfall och glidgjöts i resterande delar av murstocken.

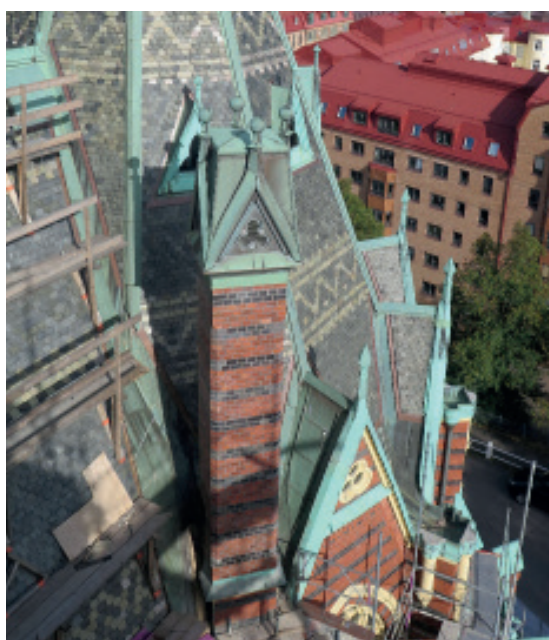
Skorstenen är återuppförd.

Skorstenens krona är gjuten och klädd med koppar. Förankringsjärn kopplar ihop kronan med skorstenen.

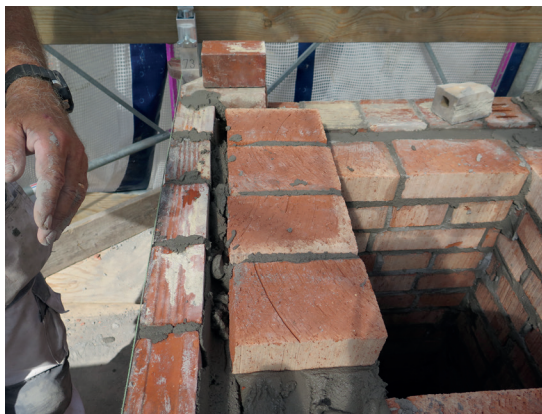
Skorstenen återuppmuras med det ursprungliga förbländerteglet och med ny bakmur..

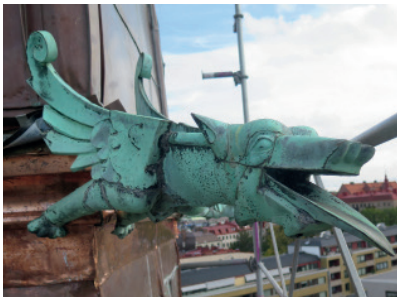
Drakarna är återmonterade.

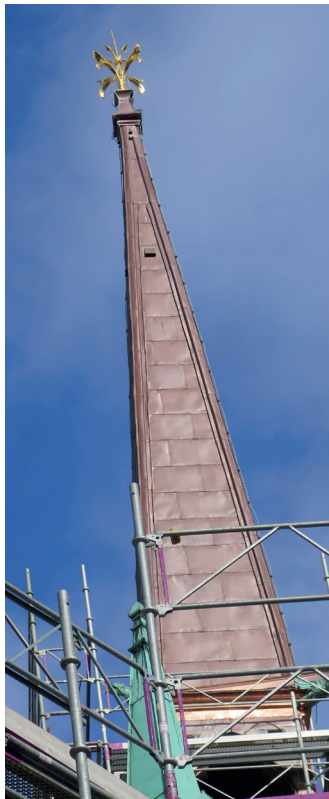
Centrumtornets spira med sin förgyllda korsblomma, efter åtgärderna.

rats och återmonterats. Spirans topprydnad har rostskyddats och förgyllts.

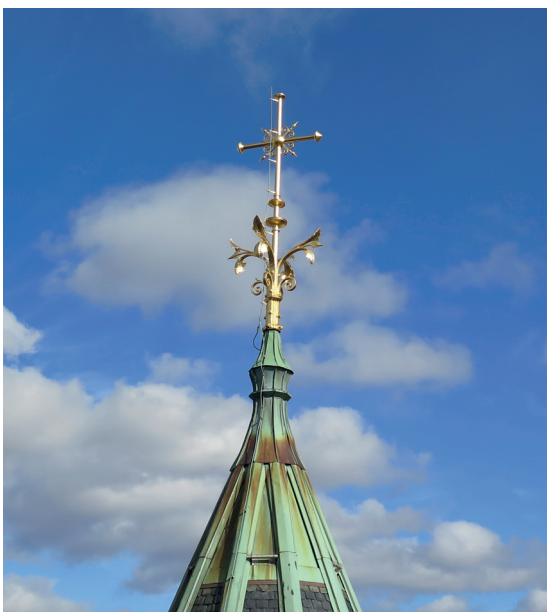
Korkupolen med sitt ny förgyllda kors.

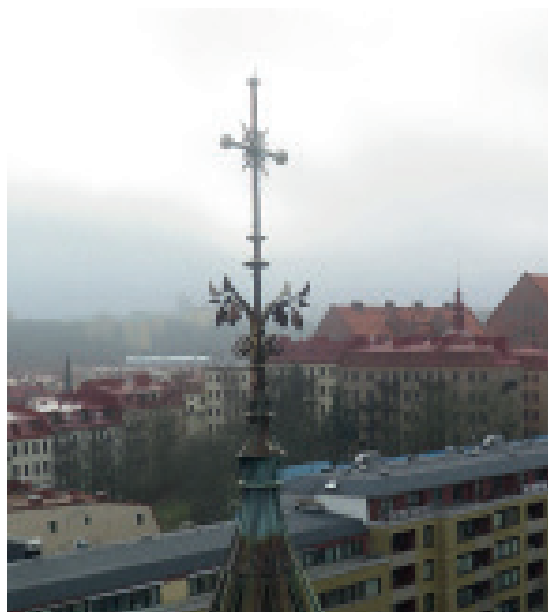
Korkupolen med sitt kors. Före åtgärderna.

Korkupolens korsblommor har fått ny förgyllning.

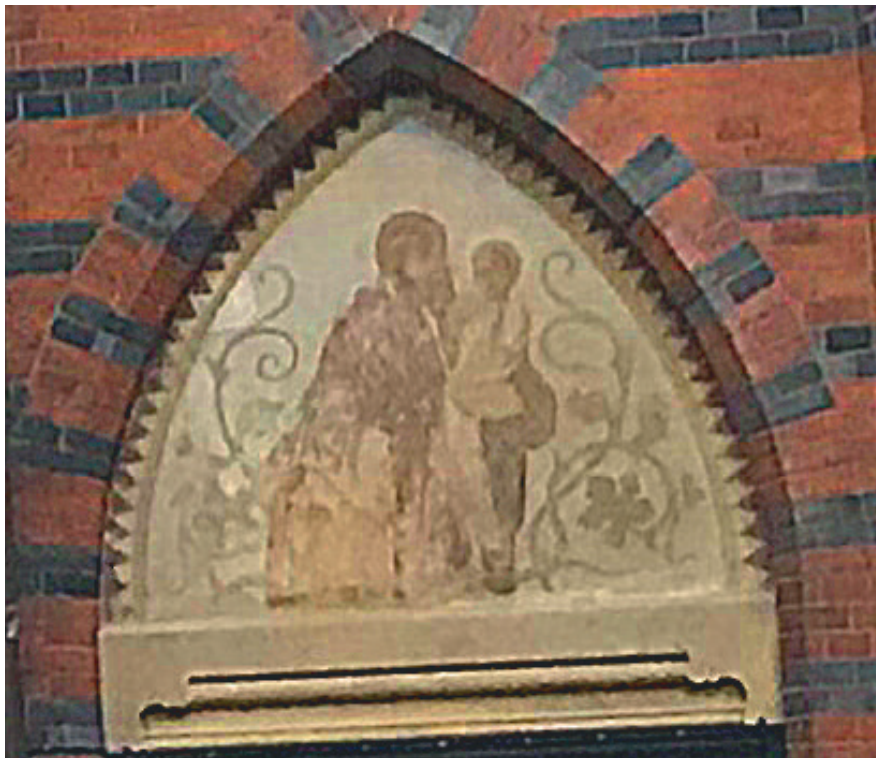
De är i behov av rengöring. Instabilt och vittrande färgskikt förekommer liksom saltutfällningar.

Målningen över kyrkans södra ingång före konserveringen

Rengöring, lagning av putsskador, konservering samt retuschering av de två mest utsatta målningarna. Se mer information i konservators rapporten..

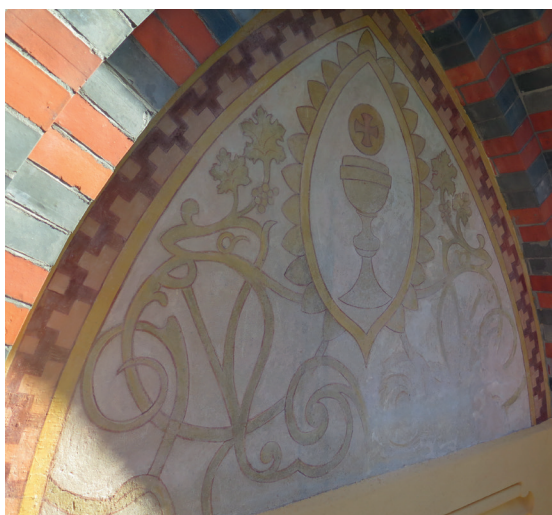
Målningen över kyrkans södra portal efter konserveringen

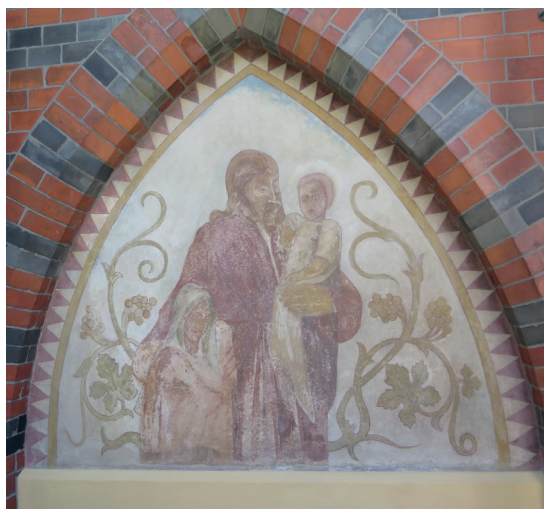
Målningen över kyrkans södra ingång efter konserveringen

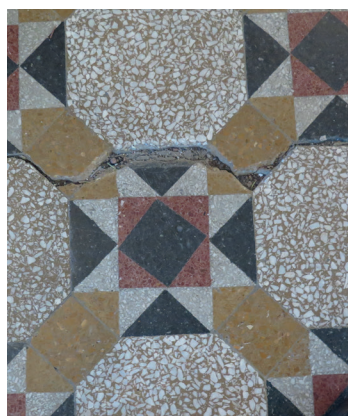
Golvet har spricklagats.

Terrazzo- klinker-och betonggolven har spricklagats, slipats och rengjorts liksom korttrappan av Terrazzo.

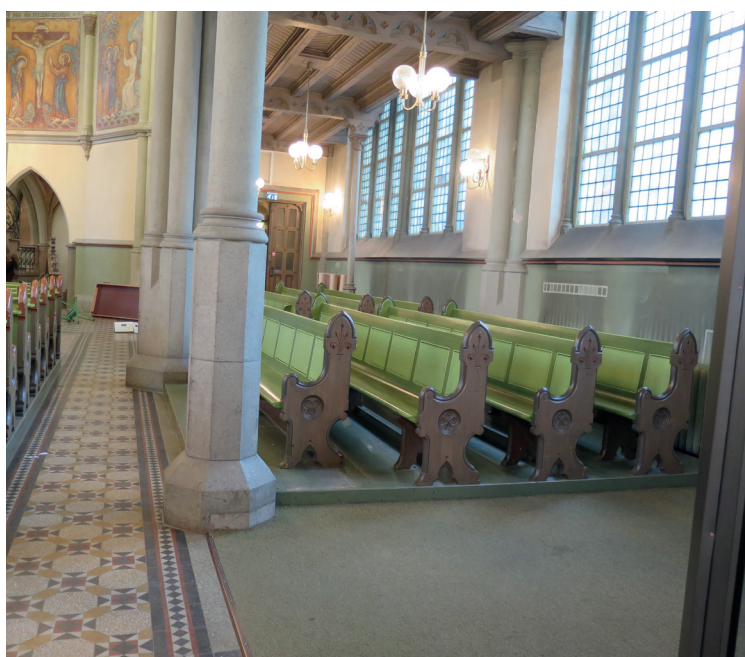
Bänkarna i den södra korsarmen har tagits bort fotot togs före förändringen.

Terrazzobeläggning gjuts på den plats där de borttagna bänkkvarteren stått i södra korsarmen.

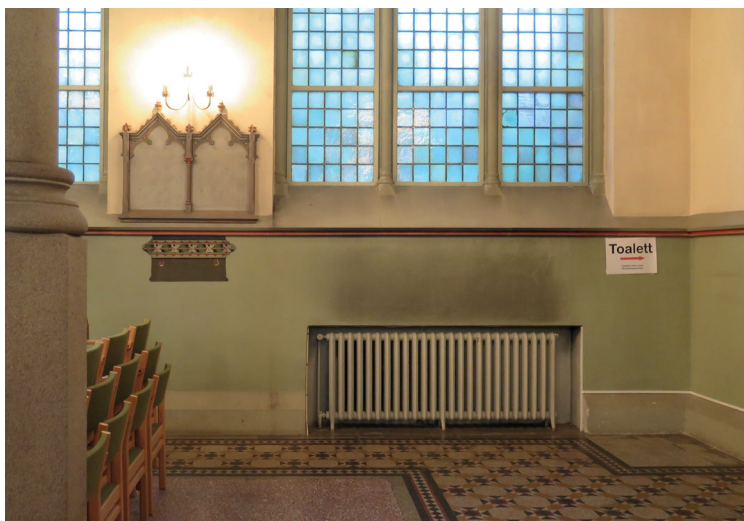
Vissa områden har problem med saltutfällningar. Väggarna var kraftigt smutsade och äldre lagningarna av olika struktur och färgton förekom. Väggarnas yttligare färgskikt hade dålig vidhäftning på de ursprungliga färglagren.

Kyrkans väggar var kraftigt smutsade.

De dekorerade partierna av väggar och pelare har hanterats av konservator. Putsen har tagits ner på stora delar av kyrkorummets murade väggar över bröstning som saknar dekorativt måleri. Äldre dokumentationsytor på väggarna har sparats. Väggarna har putsats på nytt med hydralist kalkbruk och målats med en specialblandad gulvit kulör i silikatfärg från Keim 1/5 9136, 2/5 9156 och 2/5 9117 likt NCS 0804-Y30R. List ovan bröstning har målats med en djupt röd kulör NCS S 5040-Y80R. Väggarnas bröstning med sockelförkroppning och fönsternisch har putslagats och ommålats med NCS S6010-G90Y. Sockeln målades i NCS S 7010-G90Y.

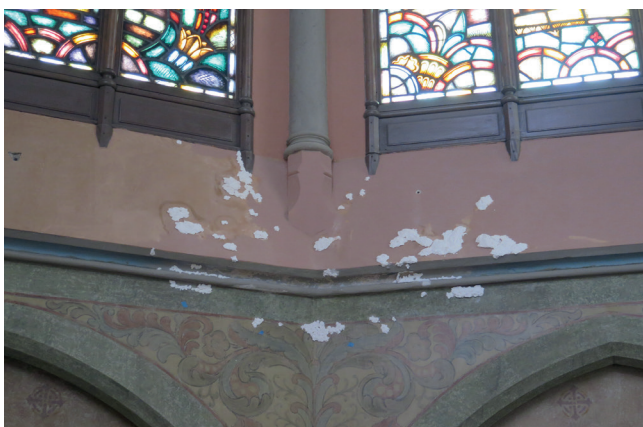
Det förekom saltutfällningar och färgbortfall på väggarna. Här ser vi koret.

Kulörval i sidokapellen är samma som den ljusa väggytan i kyrksalen. Korväggarna har reparerats, rengjorts och retuscherats.

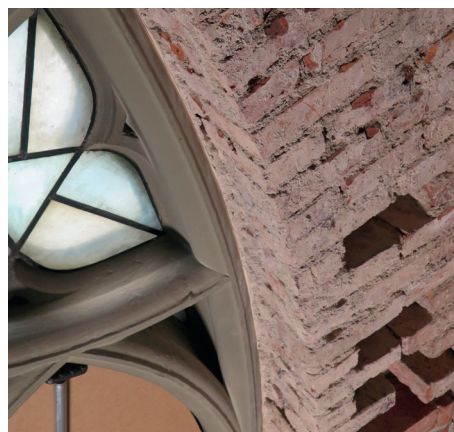
Putsen togs ned på stora delar av kyrkorummets murade väggar över bröstning och på sina ställen har också murteglet kompletterats.

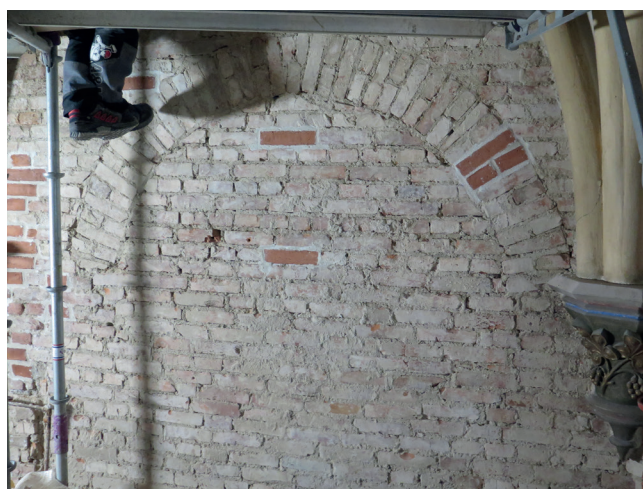
Insidan av kyrkans yttervägg när putsen tagits ner.

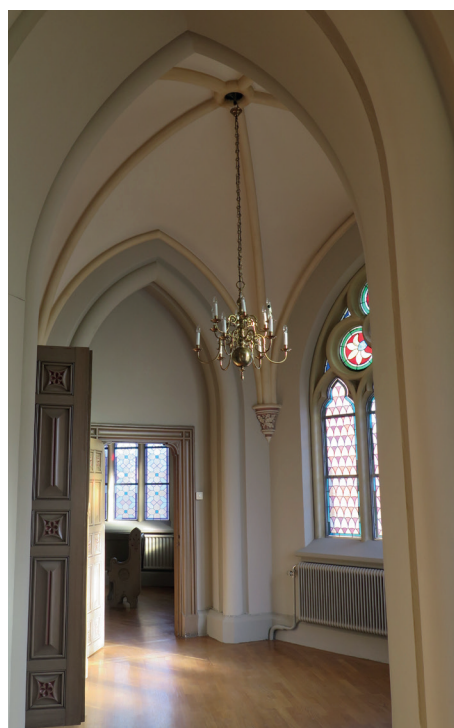
Sakristia/koromgång med nymålade väggarna i en grågrön kulör.

Sakristia/koromgångens väggar har målats i en gröngråkulör NCS S3005-Y20R. Befintliga valvkappor med valvribbor, har rengjorts.

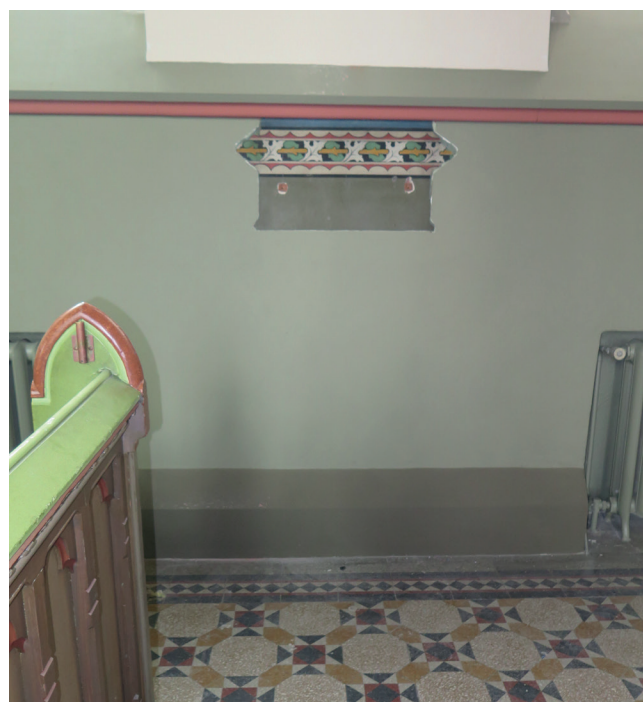
Kyrkans väggbröstning har fått ny färgsättning. Sockelkulören är den samma som originalets bröstning och bröstningsfärgen är samma kulör med något mindre svärta

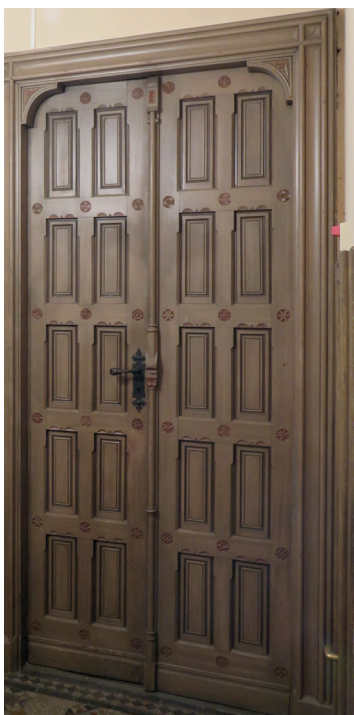
Ombyggd dörr till trapphuset med toaletterna.

Pardörren i trapphuset i sydväst till kyrksalen har spegelvändts och byggts om och retuscheras. Automatöppning med armbågskontakter har monterats. Pardörrarna till vindfången tas bort för att installera toaletter. Nya dörrar till två nya toaletter installeras.

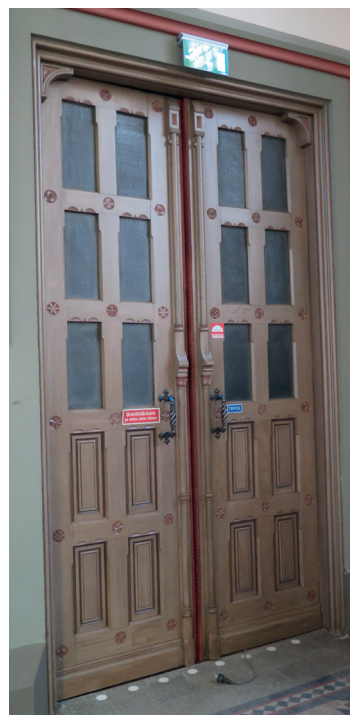
Dörren till det sydöstra vindfånget efter restaureringen..

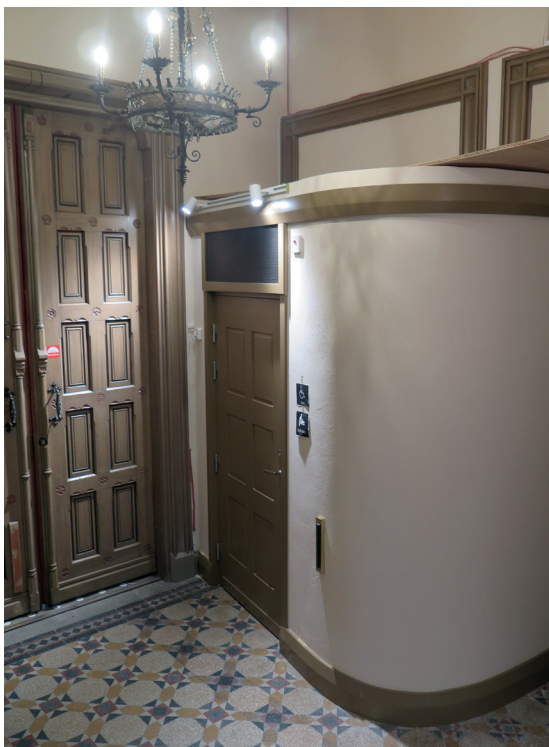
Den nya tillgängliga toaletten är på plats.

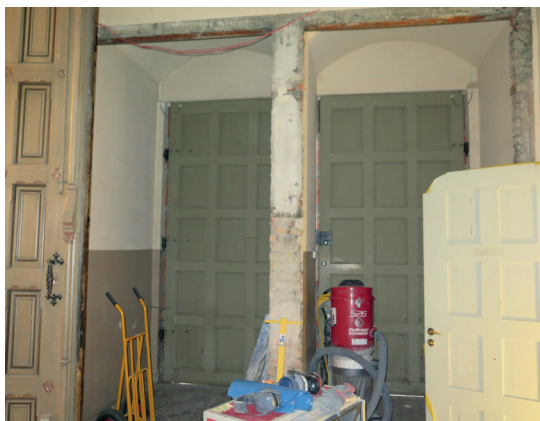
Väggen mellan vindfången har rivits. Insidan av ytterdörrarna syns på bilden.

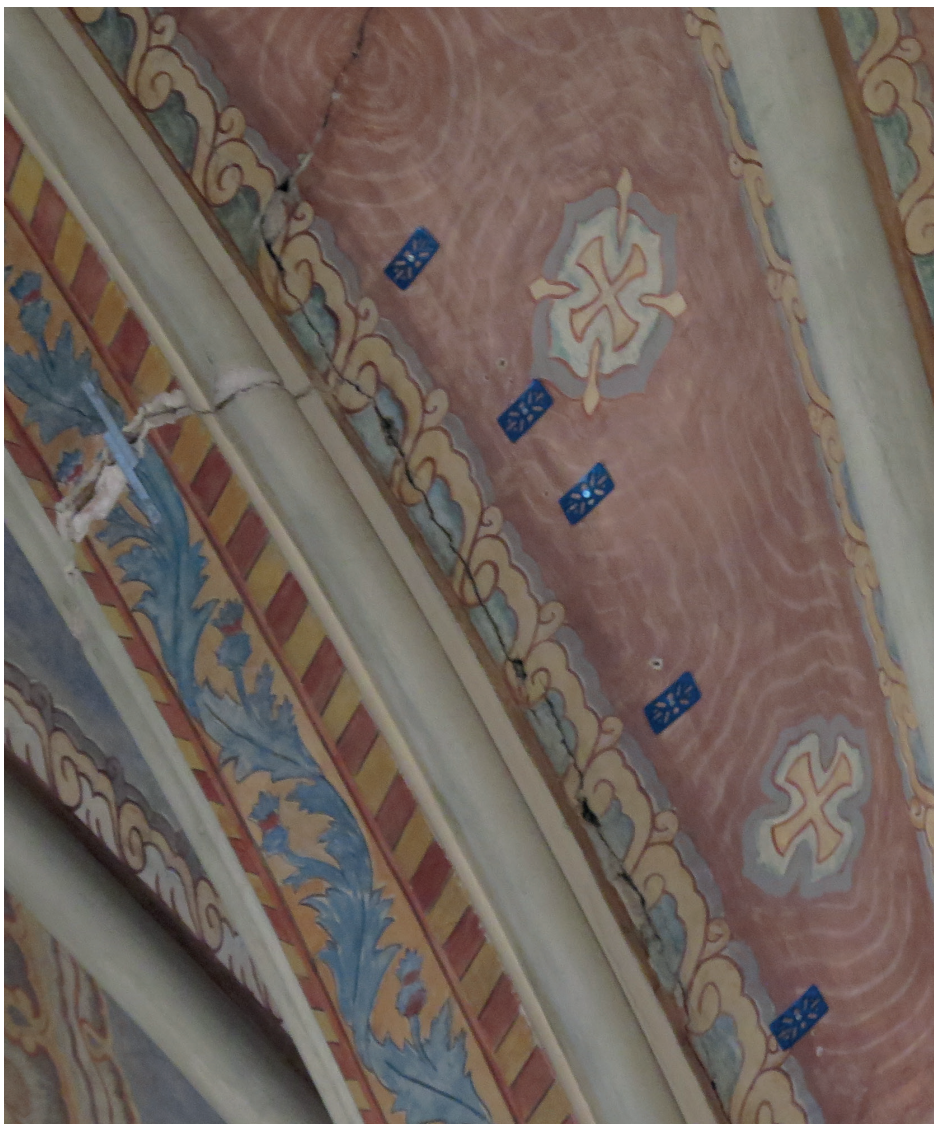
Kortakets valvkappor och gördelbåge hade kraftiga sprickor och instabil bom. Det förekom saltsprängningar som förorsakat både bortfall och missfärgning. Flera generationers restaureringar har lämnat spår och måleriet var kraftigt smutsat.

Exempel på gamla skador i putsen.

I taket har arbetet huvudsakligen utförts av konservatorer. Sprickor har reparerats. Valvkapporna med valvribbor och valvbågar har rengjorts och retuscheras. (se konservatorsrapport)

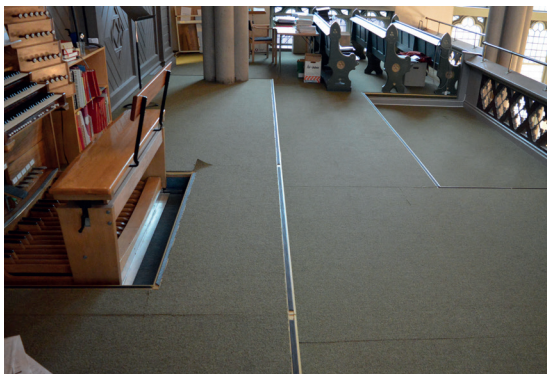
Orgelläktaren före renoveringen med limmad matta..

På orgelläktaren har den heltäckande mattan tagits bort och det underliggande trägolvet tagits fram, kompletterats, slipats och målats.

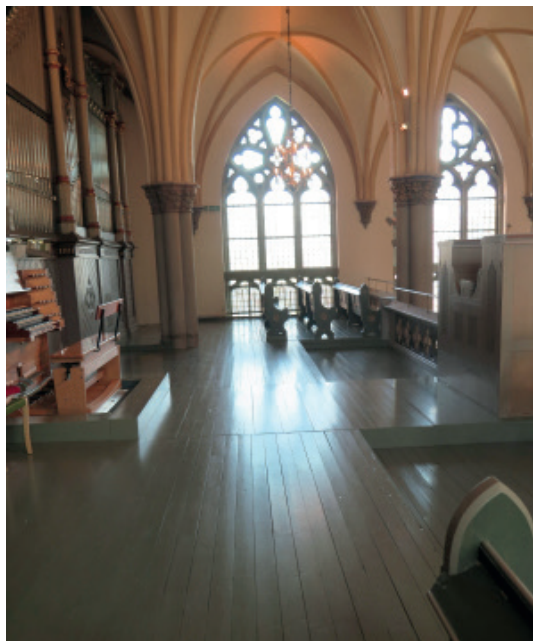
Orgelläktaren med sitt trägolv kompletterat och målat..

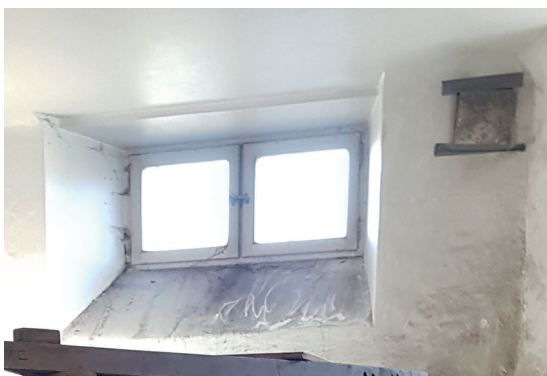
Källarfönstret som restaurerats

Källarens parytterdörren med karm har lagats och målats. Källarfönstren har ommålats in- och utvändigt med karm och fönsterbleck. Ventiler i järn har rengjorts och målats. Källar rummets tak, väggar och golv har rengjorts.

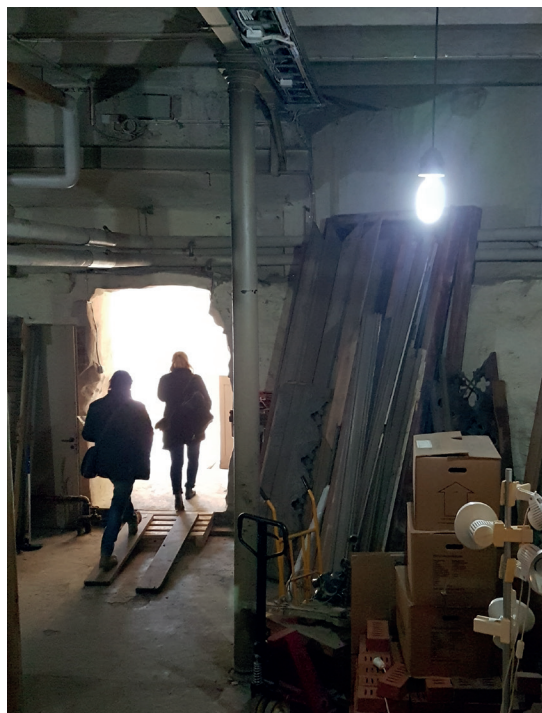
Källarrummet som rengjorts.
