# Masthuggskyrkans Tornutsmyckning och miljöstation

Antikvariskmedverkan

## ANTIKVARISKMEDVERKAN MASTHUGGSKYRKAN KYRKA

Kulturmiljörapport 2020:06

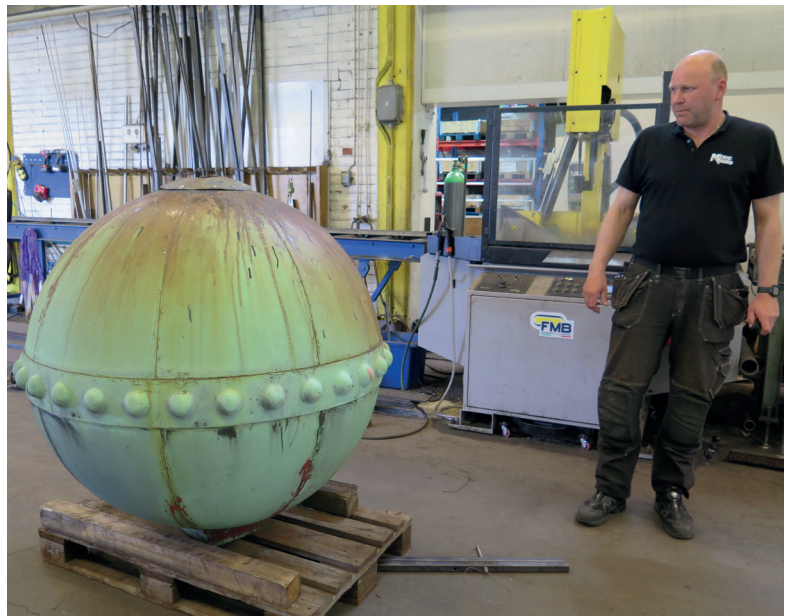
Från marken blir dimensionerna tydliga. Smidet blästrades och förstärktes på några ställen.

GMT demonterade kopparkulorna, tuppen och kronan, och påbörjade sedan renoveringsarbetet. Stålspiran har mycket rostskador där smederna svetslagat det som går, och gör nya delar där det är för dåligt att laga.

Nu skickas spiran på ytbehandling där den blåstras rent först och sedan får en grundbehandling med Castolin Zink 99,99 och sedan metalliseras med International Interschield 300 och Interthane 990.

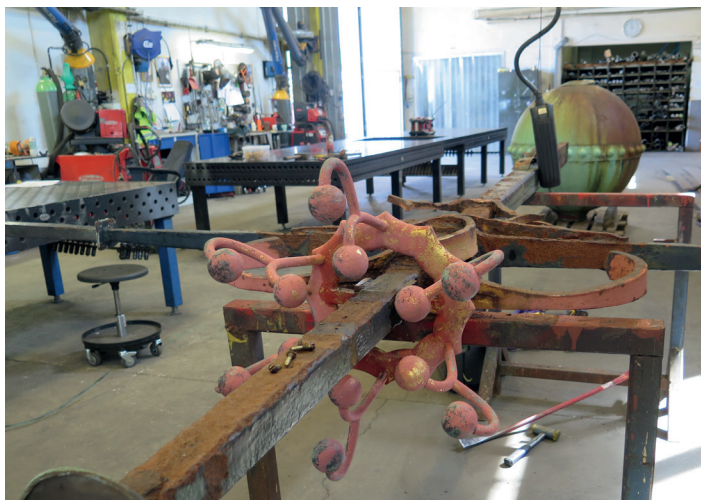
Kyrktuppen demonterad.

Tuppen och kronan är nu hos Rusch måleri för att beläggas med nytt bladguld. Tuppen och kronan rengörs först innan behandlingarna kan göras. Det skrapas, betats och slipas innan första grundningen görs. Efter lite lätt finslipning så läggs Lefrangat på, sedan förgylls första gången. Lefrangat läggs på innan andra förgyllningen som är den sista beläggningen. Detta görs även på spirans monogram som sitter fast på spiran, när spiran kommer tillbaka till GMTs verkstad efter sin ytbehandling.

Nu är det dags att sätta ihop spirans alla delar igen, tuppen har nu fått nya lager för att kunna snurra bra i vindarnas blåst. När spiran är ihopmonterad på plats inne i GMTs verkstad så görs det en besiktning av spiran. Spiran blir godkänd och planeringen för att transportera den till Masthuggskyrkan påbörjas.

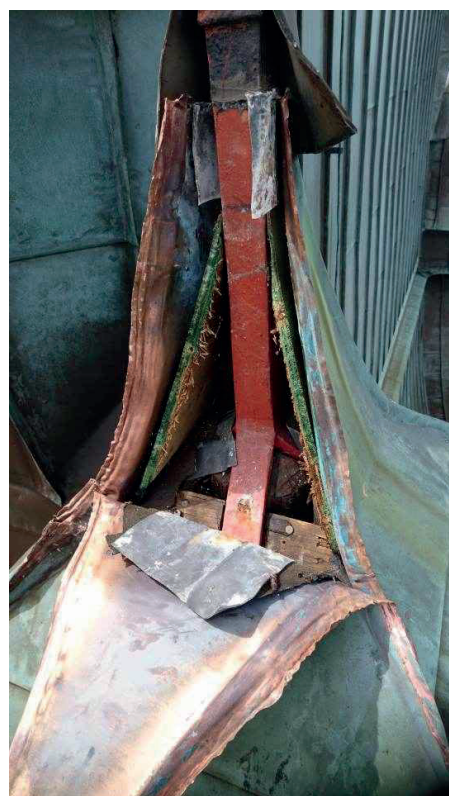
Tanken var att åtgärda också de mindre utsmyckningar i hörnen på tornet. Det visade sig att dock de var ordentligt fastsatt med plattjärn som leder ner under koppartäckningen. Detta gick inte att demontera från kranplattformen utan här krävs ställning. Detta arbetet gjordes på plats.

De fyra mindre spirorna som sitter nertill på koppartäckningens yttre hörn fick också en upprustning. Det var tänkt från början att vi skulle lyfta ner dessa samtidigt med tuppen. Då vi inte hittade någon dokumentation om hur dessa spiror var monterade i taket innan vi påbörjade arbetet, så hoppades vi att spirornas stång var nerstucken i takkonstruktionen. Så vi försökte att lyfta upp spirorna med kranbilen. Men det gick inte, spirorna satt väldigt hårt fast i taket. Vi öppnade upp koppartäckningen för att kunna se hur spiran var monterad. Det visades sig att spiran var fastmonterad med fyra bandjärn som satt fastsvetsade på spirans fyrkantsstång, ett bandjärn på var sida. Dessa bandjärn var sedan fastskruvade ner i bräddtak under koppartäckningen med tre stycken träskruv på var sida. Vi beslöt då att det inte går att ta ner dessa spiror denna gång, utan det får man göra när det finns en ställning att arbeta ifrån. Det skulle bli för svårt att kunna öppna koppartäckningen runt spirorna från korg, då man inte kommer åt mellan spirorna och torntaket ordentligt. Det bestämdes att vi ytbehandlar spirorna på plats med slipning och ny färg denna gång. När det byggs ställning för fasadarbeten längre fram i tiden så kan spirorna lyftas ner och få sig en grundligare renovering.

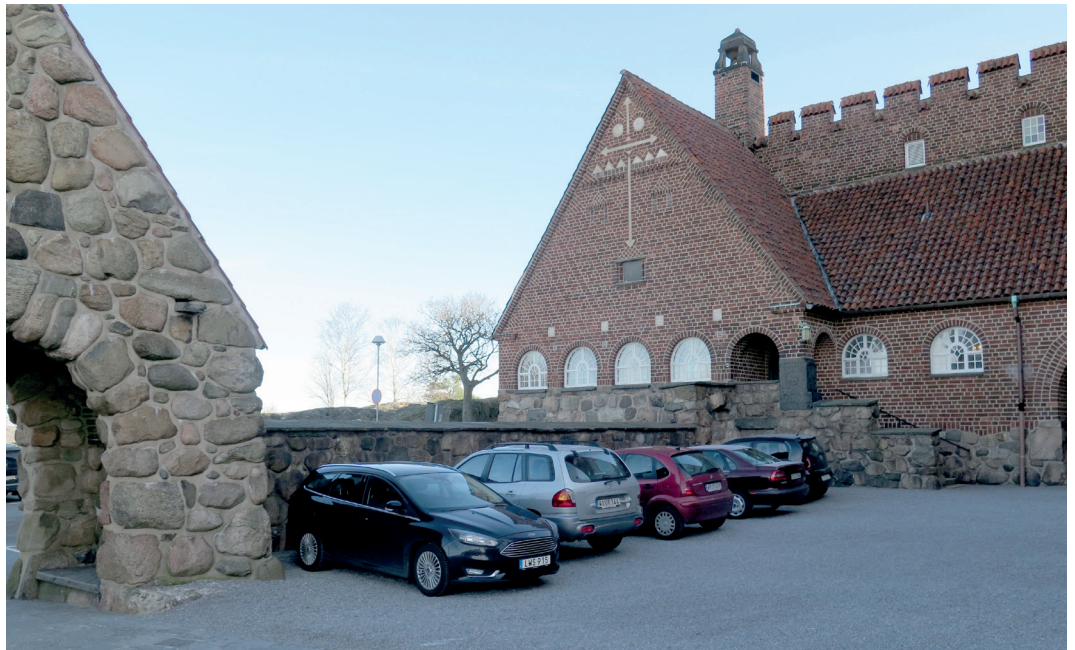
Ytan före uppställningen av  
kärigaragen

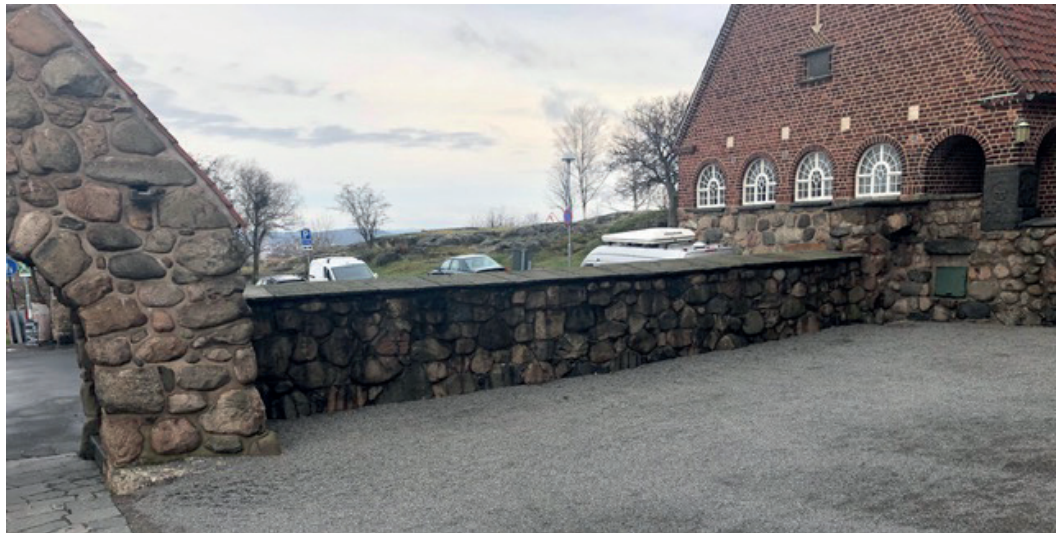
Ytan före uppställningen av  
kärigaragen

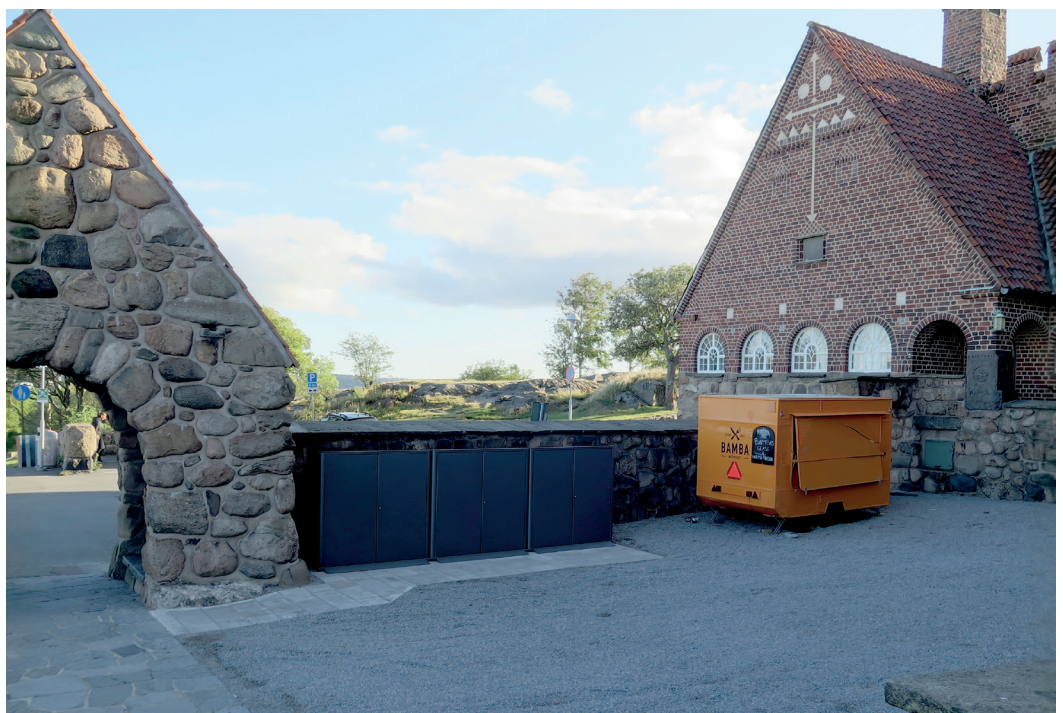
Ytan med kärigaragen och  
gånen av betongplattor.

Åtgärderna innebär att tre så kallade kärlgarage om vardera 660 liter placeras utmed muren på norra sidan av Masthuggskyrkan. Kärllagaren i pulverlackerad stål levereras av PWS i en mörkt grå kulör. Till miljöstationen har en gång anlagts med betongplattor, efter samrådan med länsstyrelsen. I länsstyrelsens beslut är plattor av skiffersten föreskrivet vilket ändrades till betongplattor då gången till miljöstationen inte ska uppfattas som likvärdig gången till kyrkporten.
