## ANTI-KVARISKMEDVERKAN MASTHUGGSKYRKAN KYRKA

Januari 2021

Kulturmiljörapport 2021:02

Adress: Storebackengatan 15, Göteborg

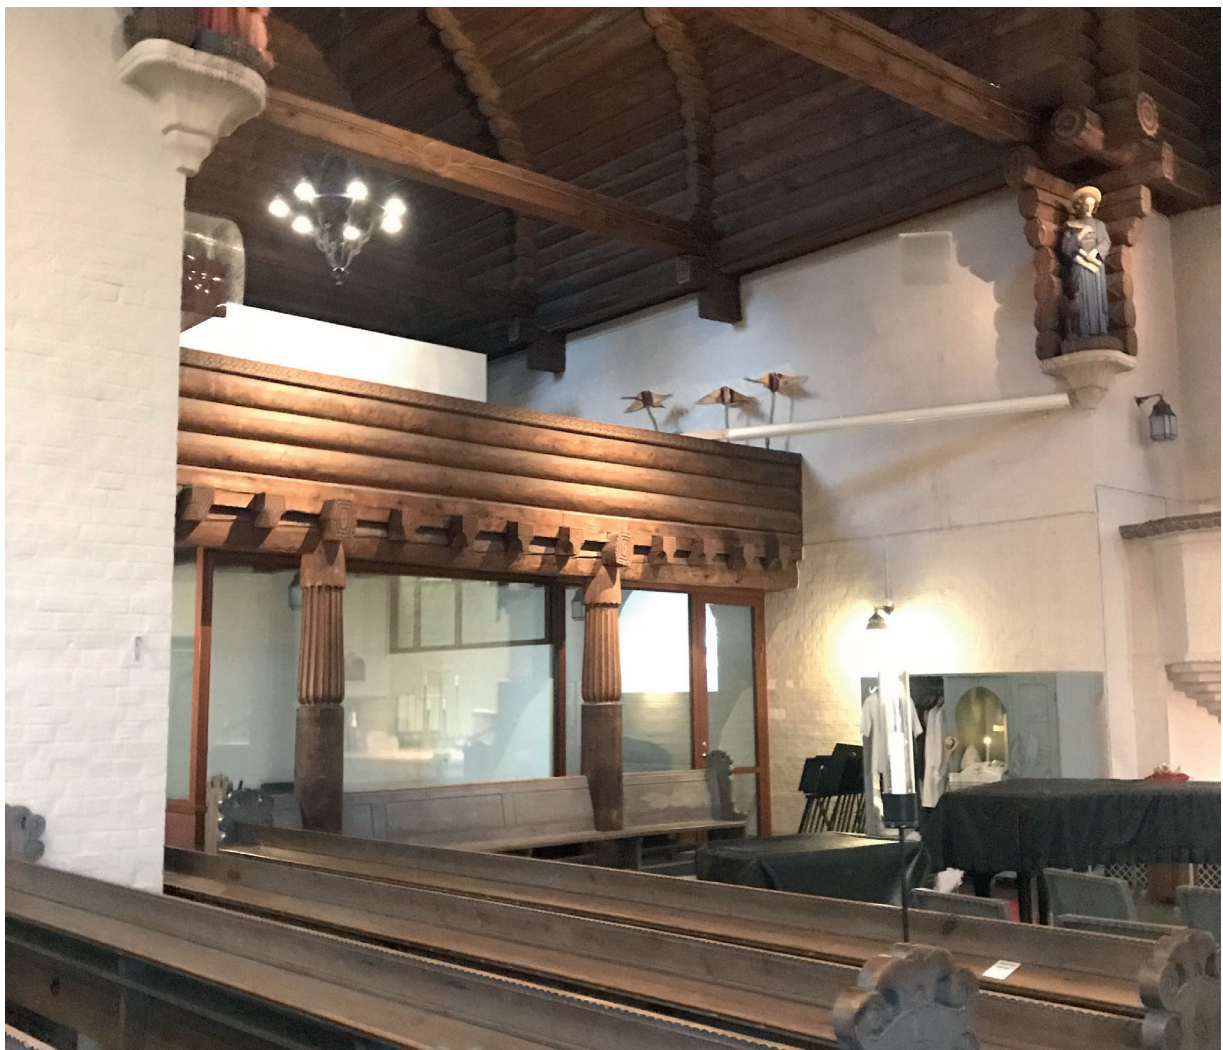
Den norra korsarmen med den nya glasväggen notera också mellanväggen i trä med glasad överdel innanför glasväggen.

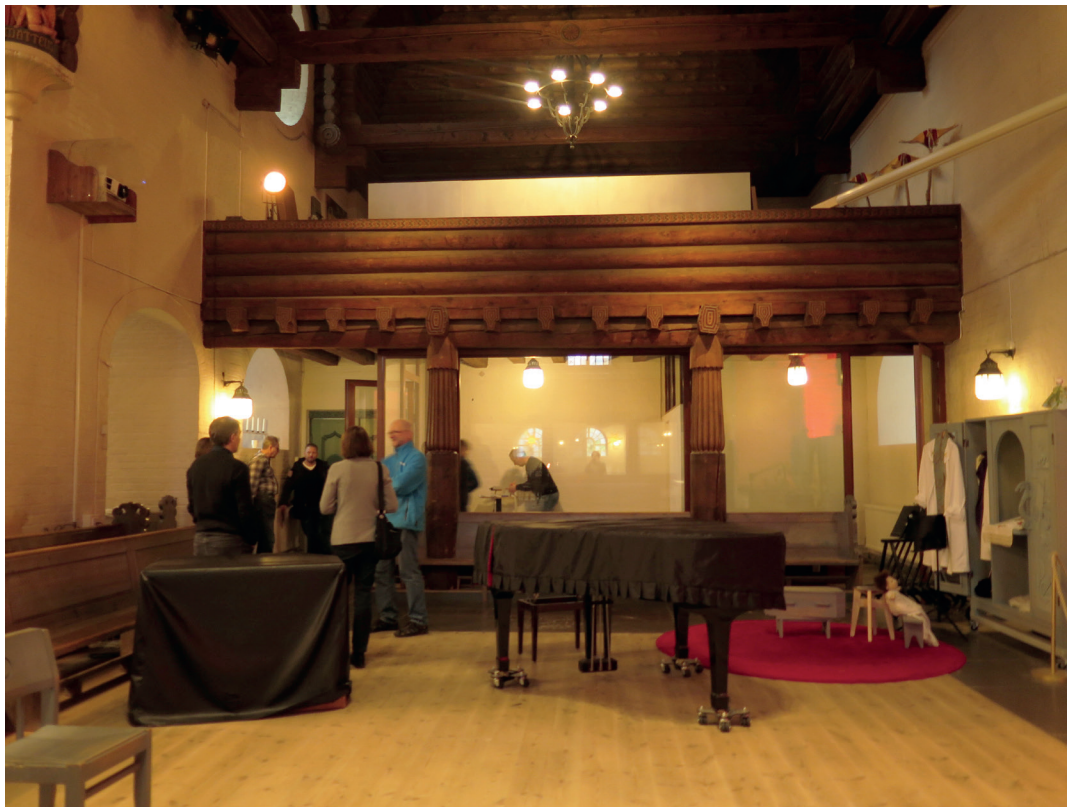
Den norra korsarmen med den nya glasväggen.

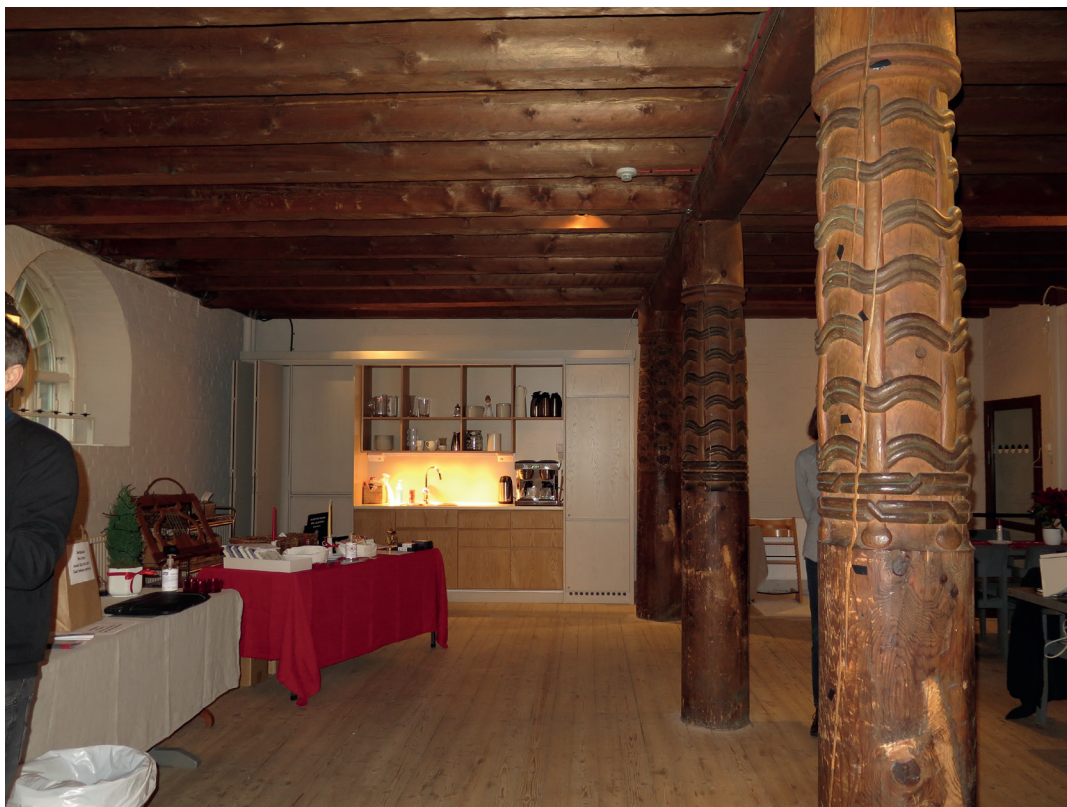
Den södra korsarmen med det nya pentryt.

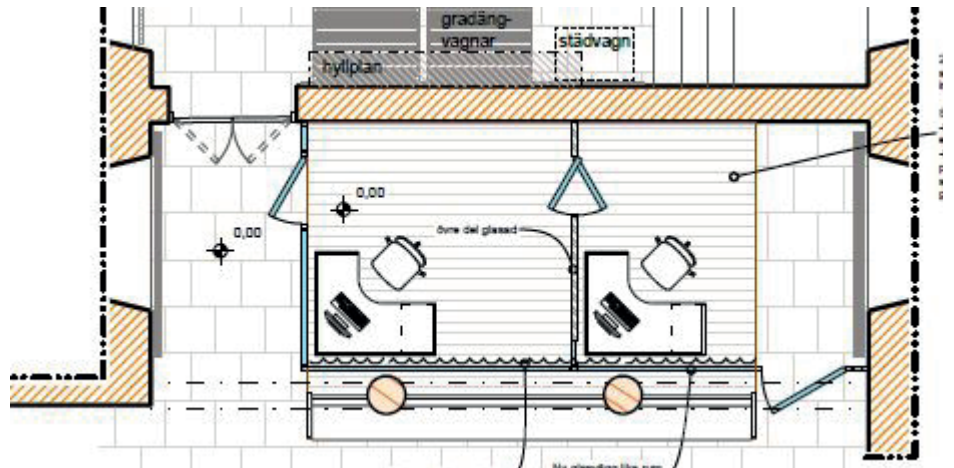
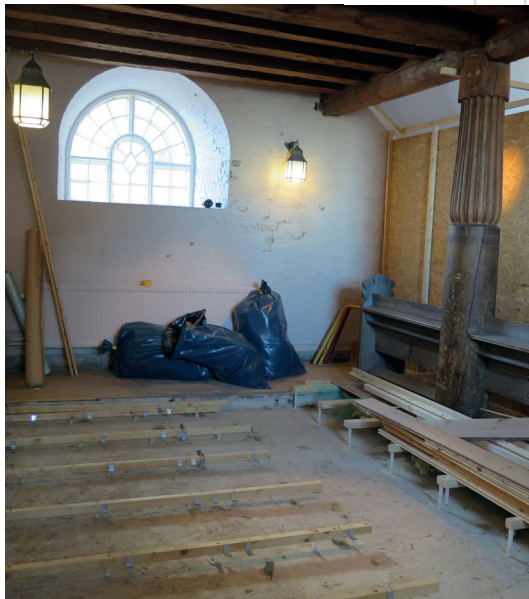
Befintligt trägolv i blivande kontor är uppbyggt på reglar vilket är bra för ljudisoleringen på mellanväggen. Ett nytt furugolv har lagts på reglarna.

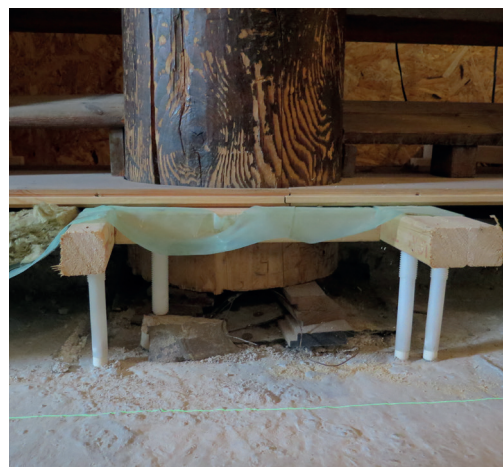
Upplaget för befintlig pelare visar sig vid ombyggnaden av golvet i korsarmen.

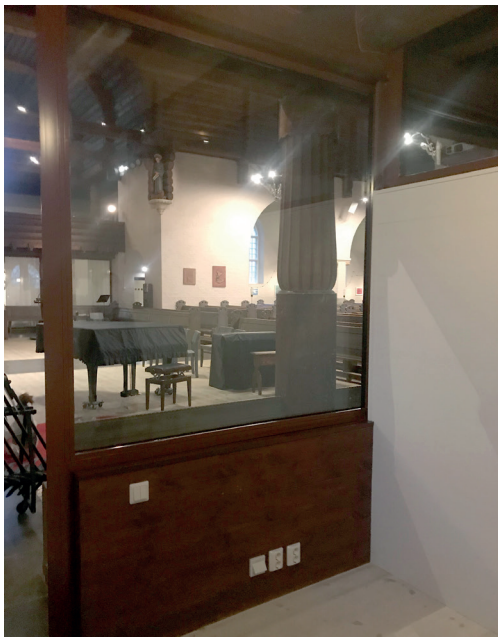
Det östliga kontoret med glasvägg mot kyrkorummet och mellanvägg i trä mot nästa kontorsrum. Passbit mellan glasvägg och tak under läktarfront har klätts med stående panel lika bröstningen.

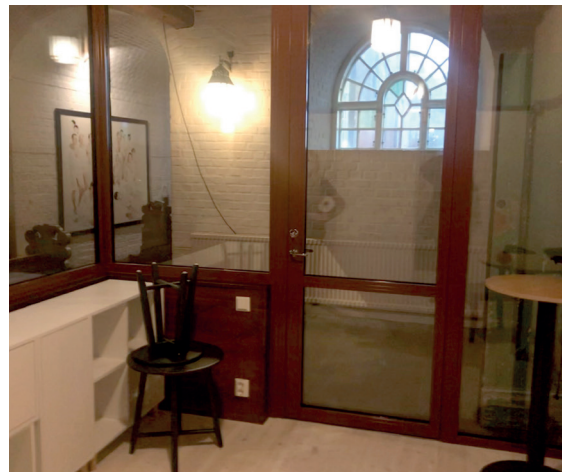
Det västliga kontorsrummet med glasvägg mot korridoren till passagerummet. Golvet är av furu (Baseco standard).

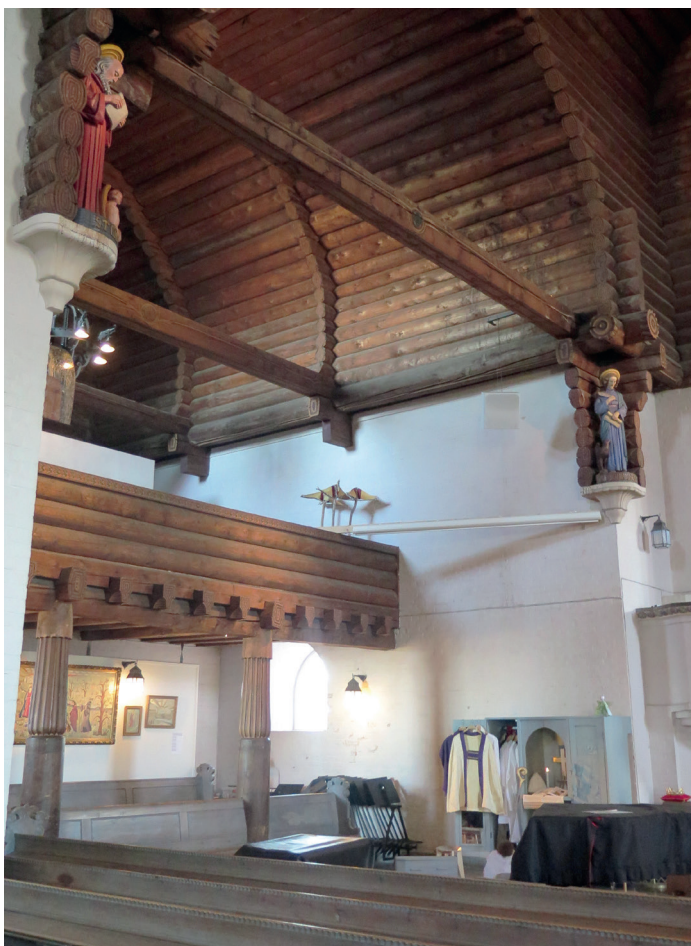
Den norra korsarmen före ombyggnaden.

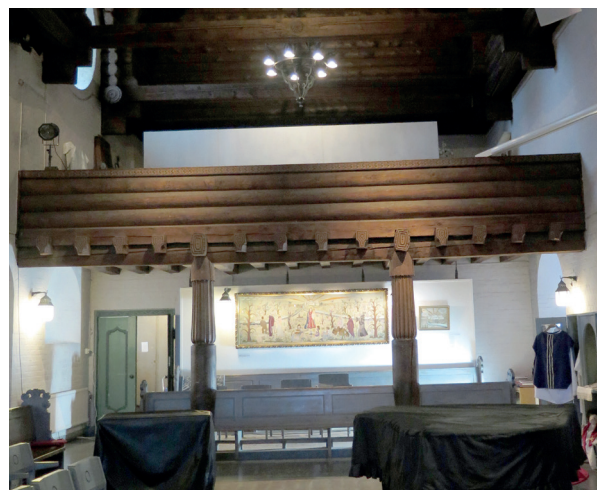
Den norra korsarmen med en skärmvägg som avdelar ett litet föråd. Före ombyggnaden.

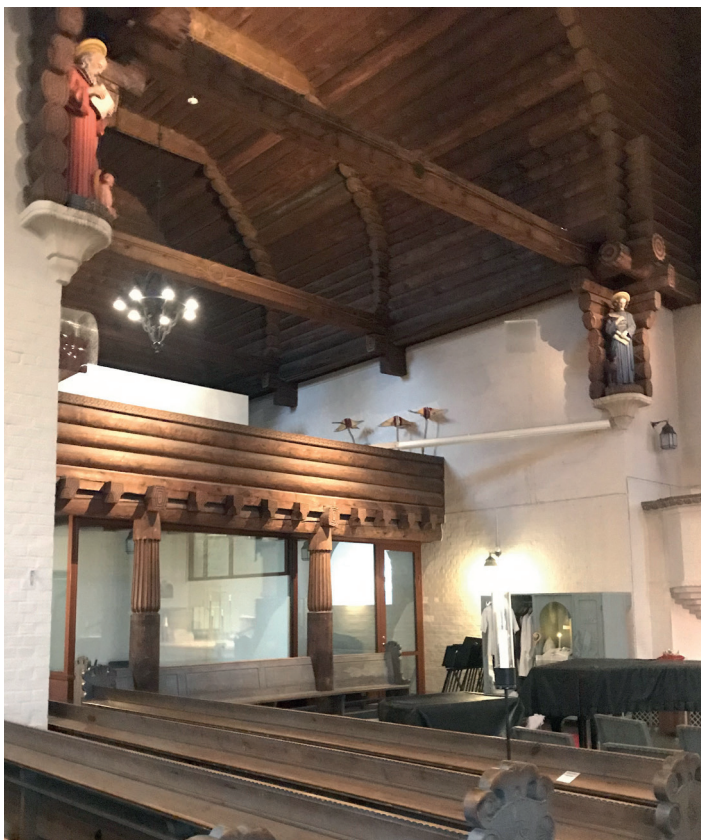
Den norra korsarmen som kontorsrum. Notera mellanväggen med sin högt sittande glasruta.

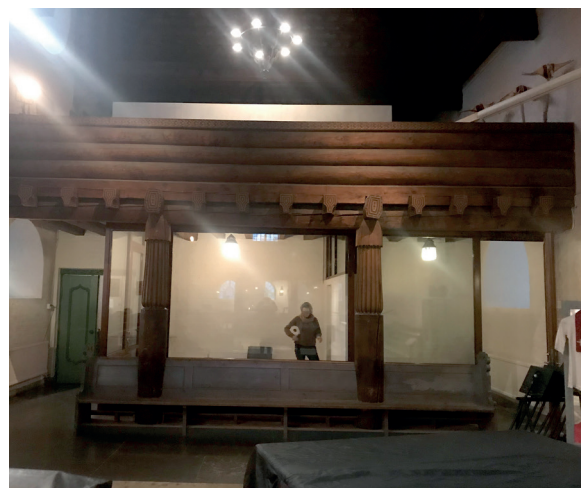
Den norra korsarmen ombyggd till kontorsrum och avdelad från kyrkorummet med en glasvägg.

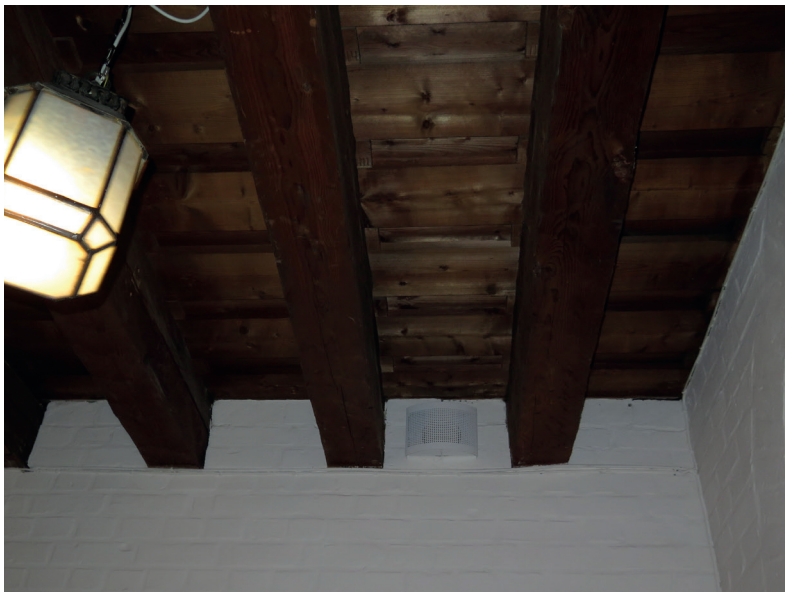
Byggnadmälan är justerad avseende akustikdämpning i tak, vilket utgått efter synpunkt från stadsbyggnadskontoret. Notera ventilationsdon mellan takbjälkarna.

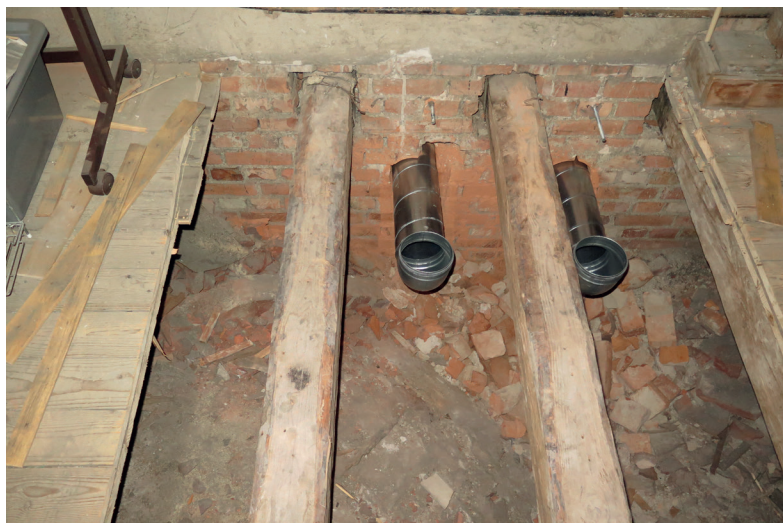
Ventilationen har löst genom anslutning till befintligt ventilationssystem på vinden. Bilden visar ventilationsrör i vindsgolvet.

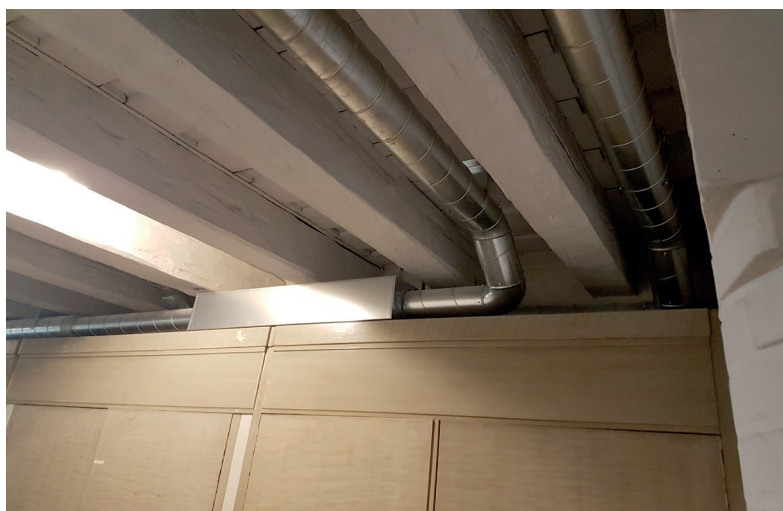
Ventilationskanalerna går ut via väggen vid el-centralen ut till passagerummet och ligger mellan takbjälkarna här.

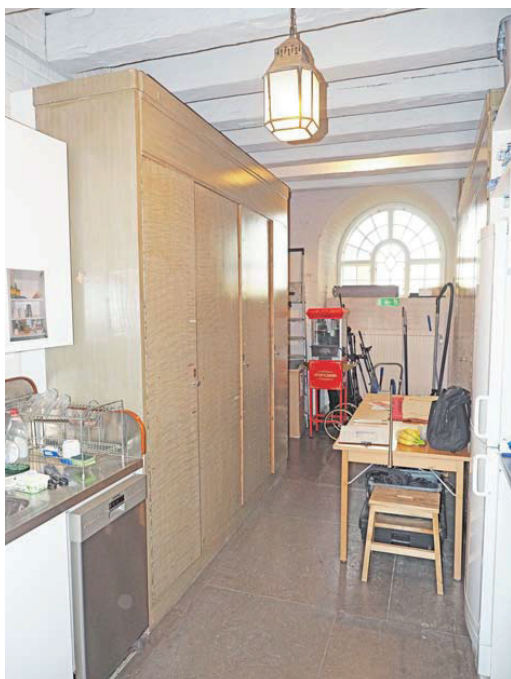
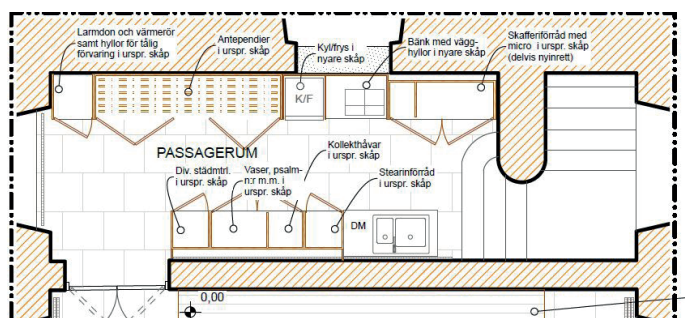
Skissen visar skåpsinredningen i passagerummet före ombyggnaden. Fotot visar rummet före ombyggnaden.

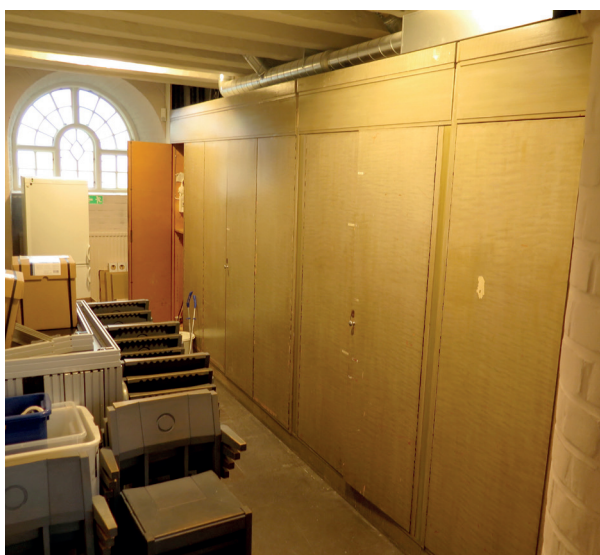
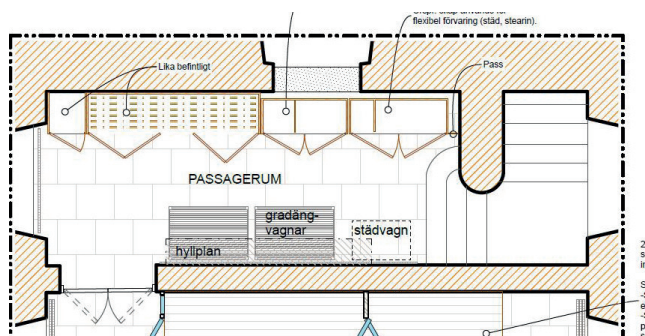
Skissen visar den förändrade placeringen av skåpsinredningen i passagerummet. Fotot visar rummet efter ombyggnaden.

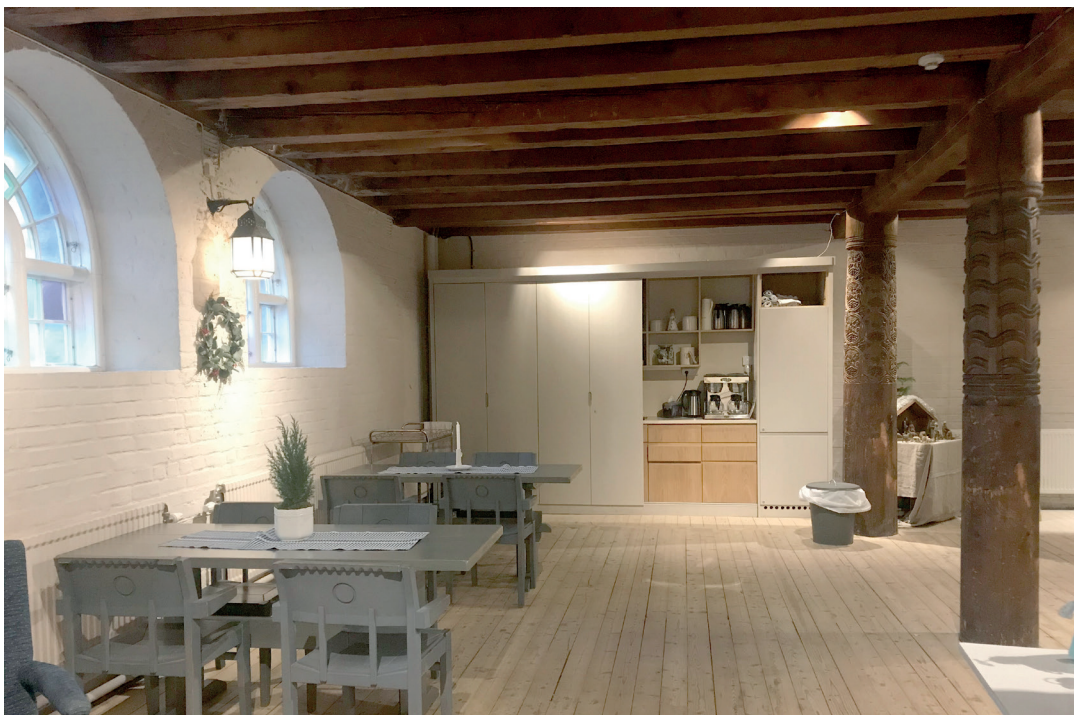
Den södra korsarmen med det nya pentryt.

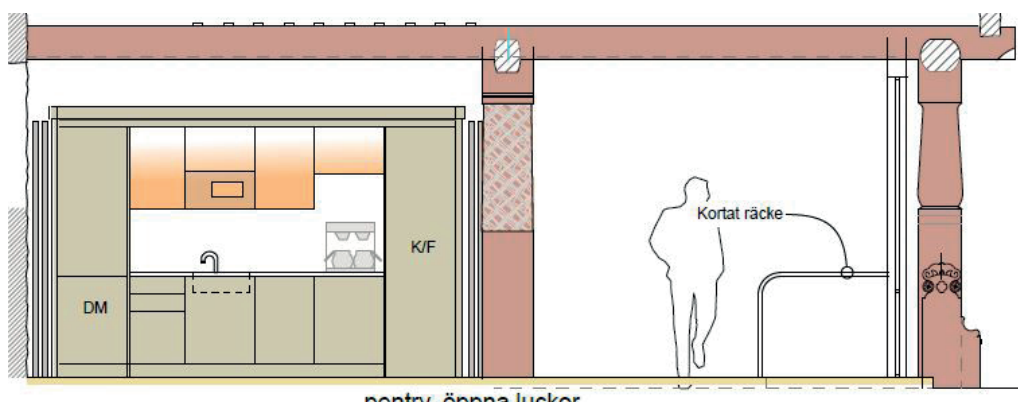
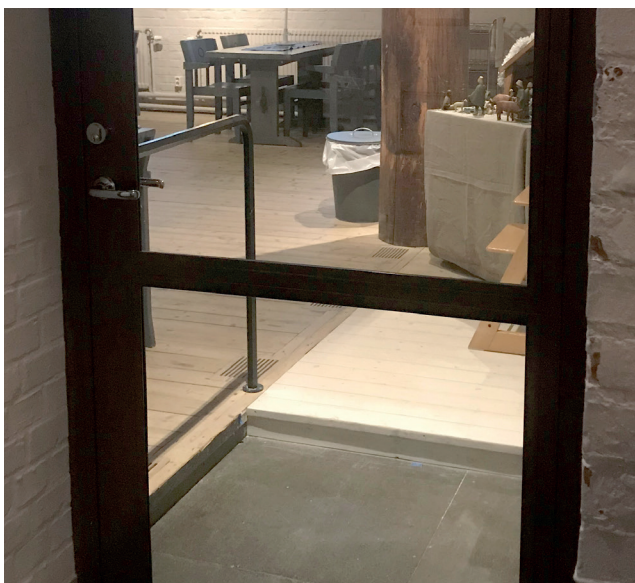
Skissen visar pentryt och den ledstång som stödjer steget mot den bakre dörren. Fotot visar den kortade ledstången och det kompletterade golvet.

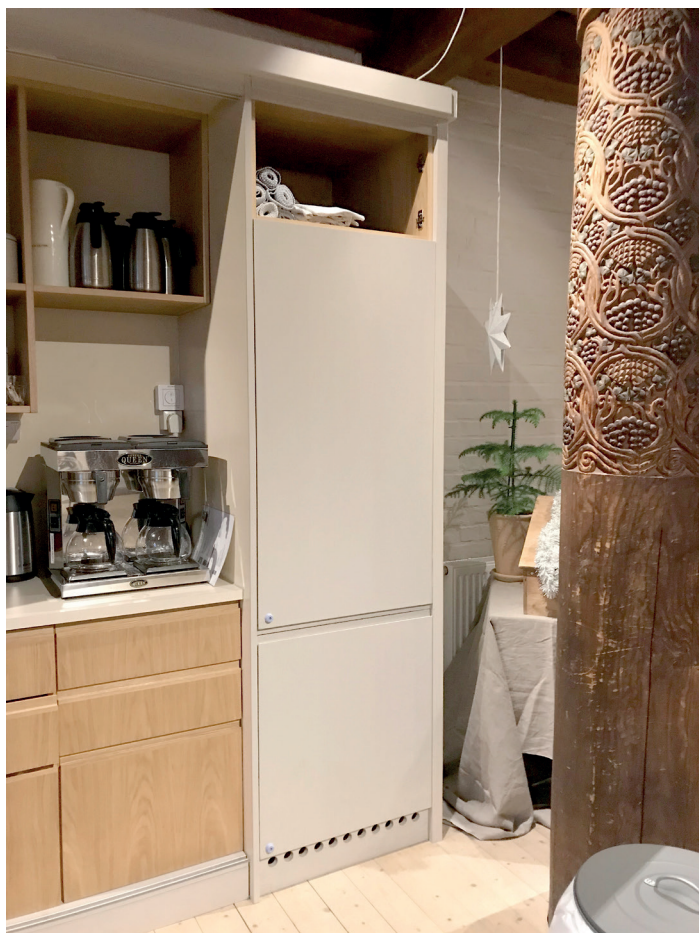
I den södra korsarmen finns flera pelare med snidad utsmyckning. Pelaren närmast pentryt föreställer Livets träd.

Efter montering av kyl- och frys kunde det konstateras att dörrarna kommer att slå i befintlig träpelare och ge nötnings-skador. För att förhindra detta hängs dörren till överskåpet om så att den slår åt andra hållet. På kyl- och frysдörrarna har en dörrstopp i gummi monterats.

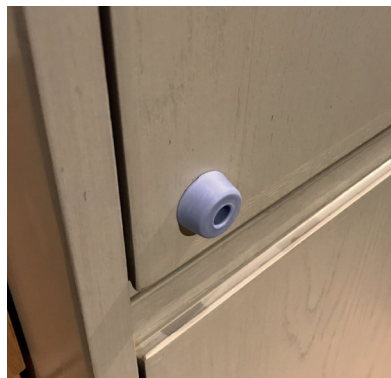
En gummistopp har monterats på dörrarna

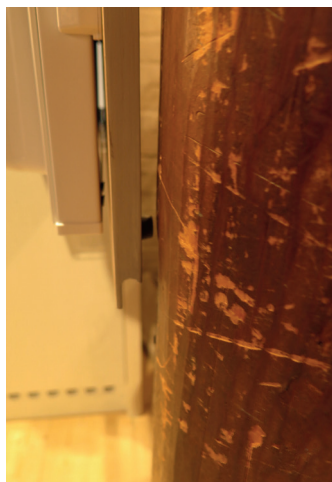
Gummistoppen ger frysдörren en distans till pelarens bas.

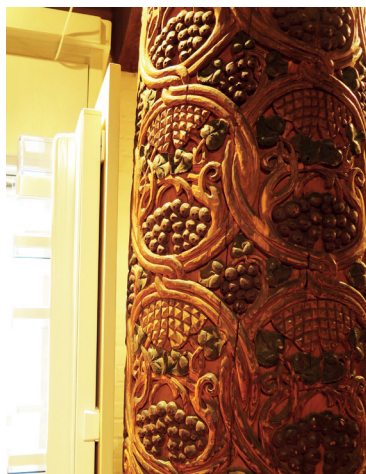
En gummistopp på kylskåpets dörren skapar en distans till pelarens sniderier.
