Brudklänning, Göteborgs Stadsmuseum

Brudklänning av nedbrutet siden

## Konservering av brudklänning i nedbrutet siden

## VA 00511-2011, projektnr 10727

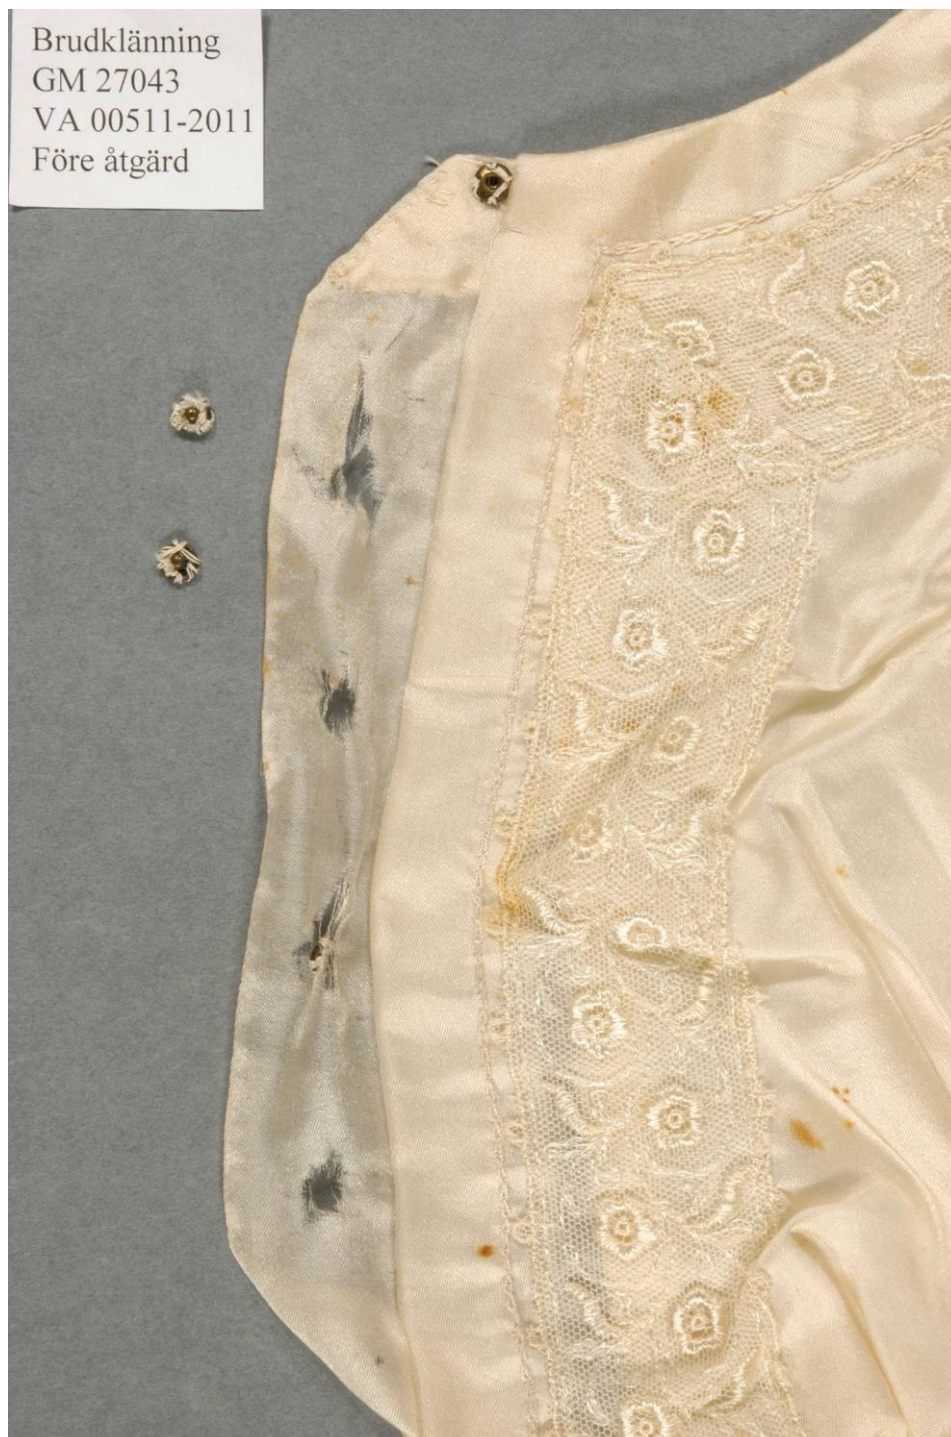
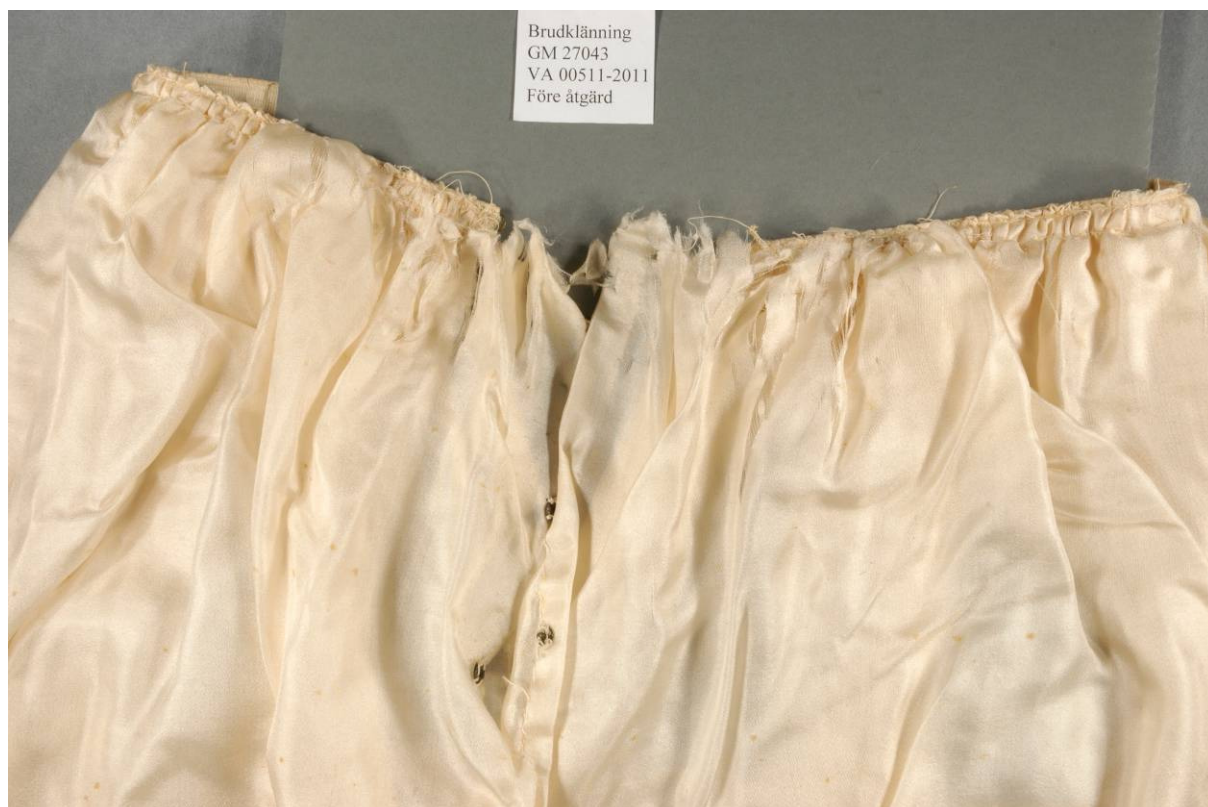
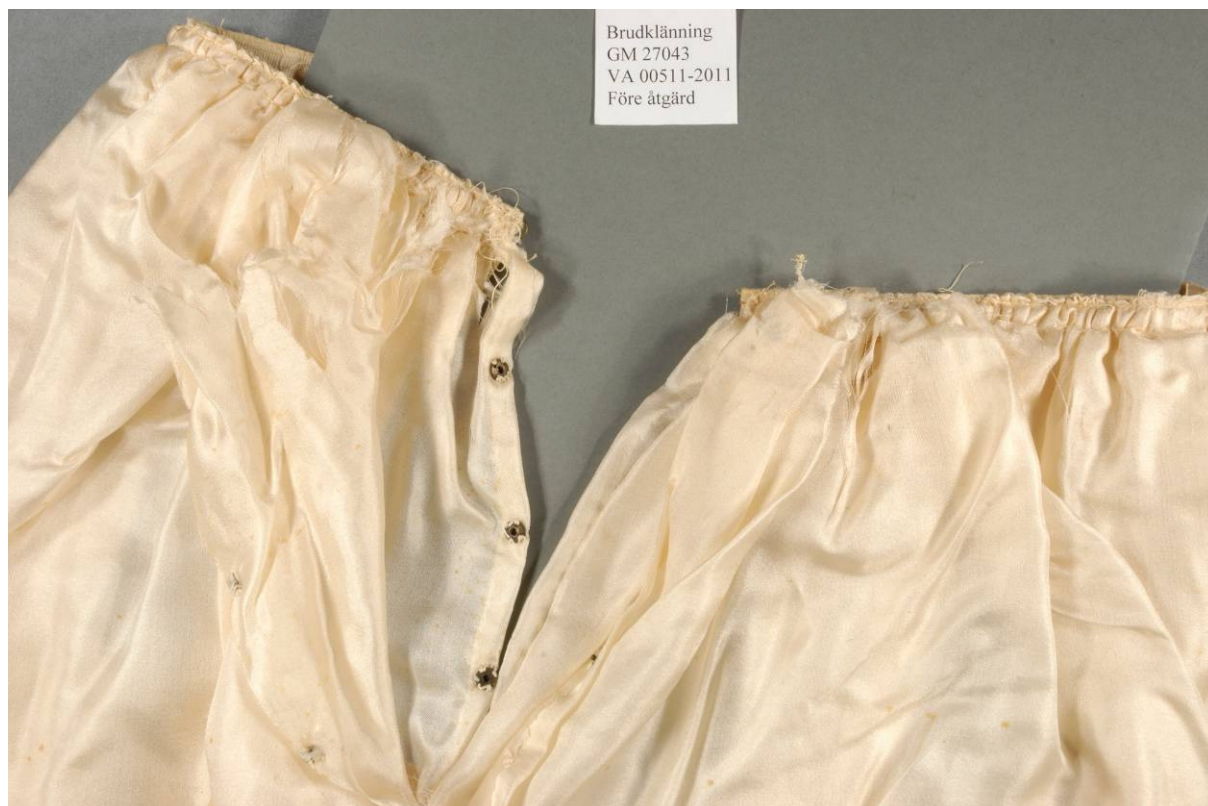
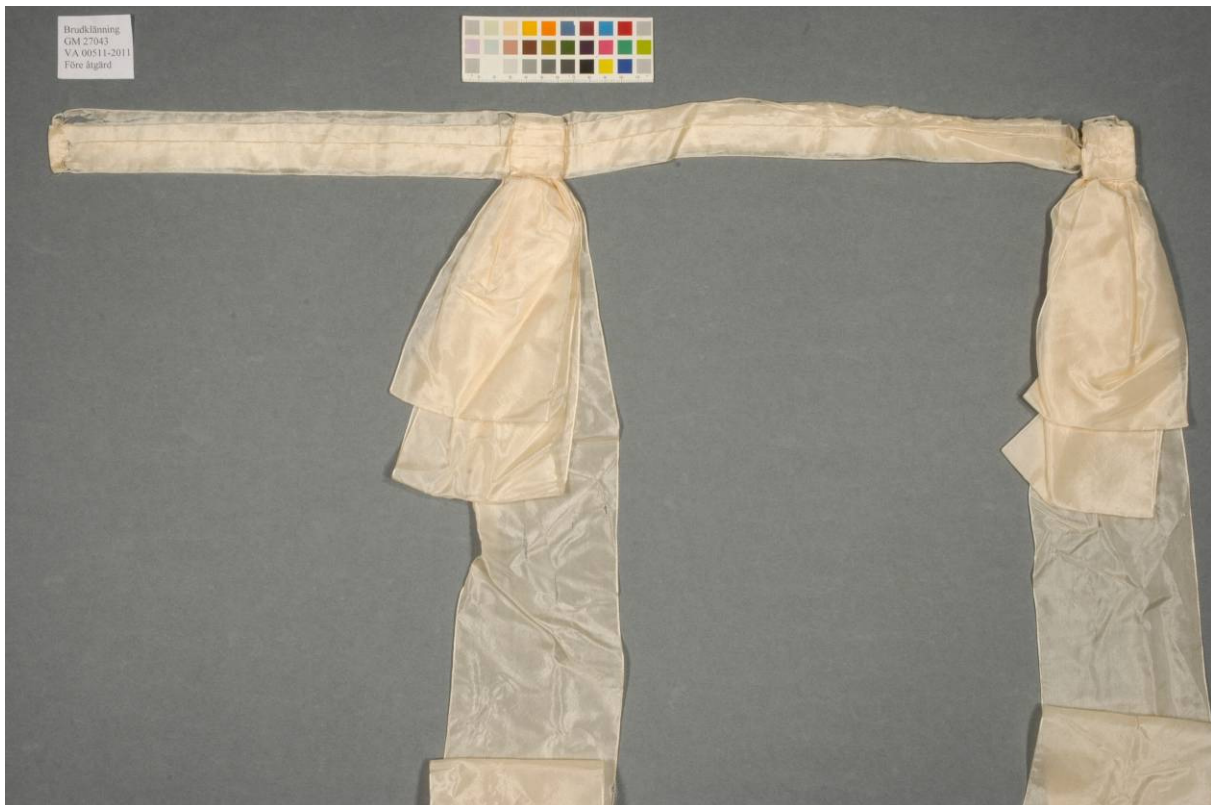
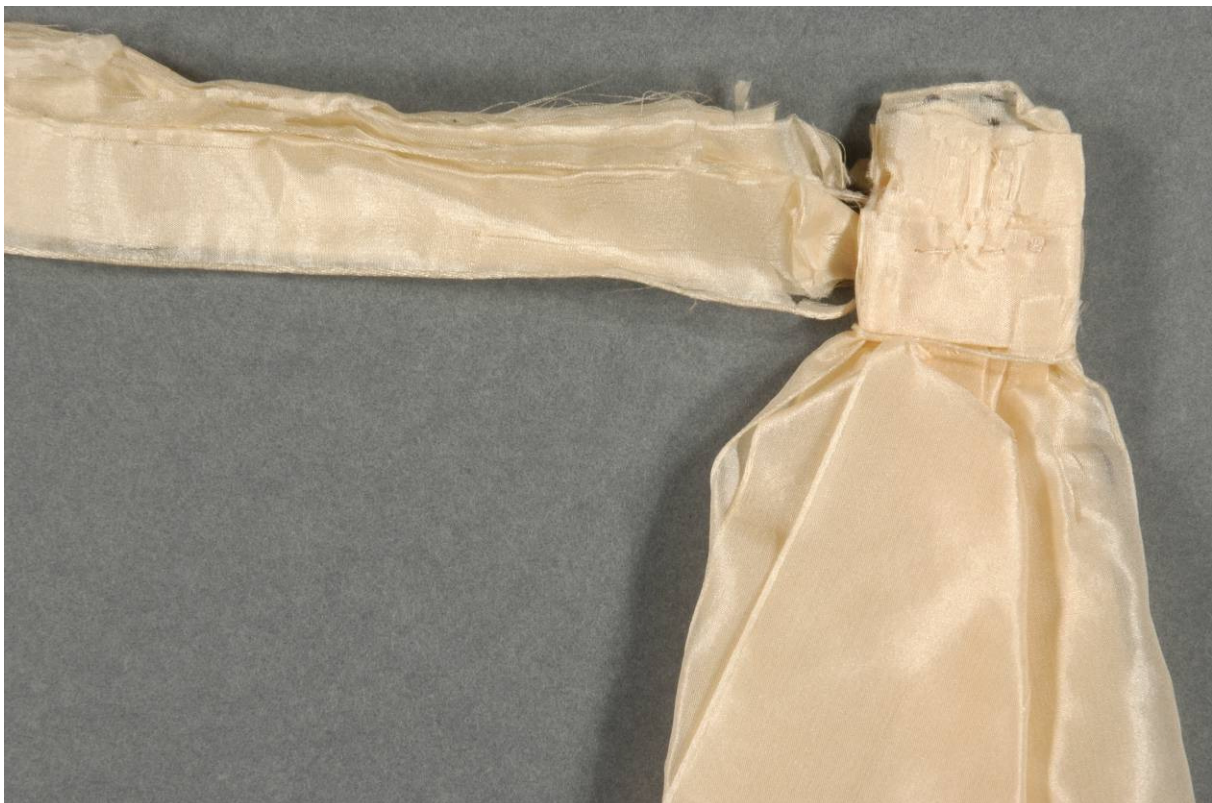
### Detaljfoton tagna före åtgärd

Tyget i klänningen är allmänt skört. Delarna är skrynkliga och tyget har skarpa veck med tydliga tecken på nedbrytning. Kjol och blusliv har små bruna fläckar lite var stans. Spetsbesättningarna är i allmänt fint skick.

Bluslivet har bristningar i tyget främst vid knäppning och även antydning till bristningar på andra ställen. Vänster ärmhåll har bristning i hålsöm. Tryckknapparna har lossnat helt eller delvis från knäppningen fram.

Kjolen har bristningar på många ställen, speciellt stora vid linning och vid knäppning. Tryckknappar har delvis lossnat från knäppningen i kjolens sprund bak.

Skärpgarnityret har stora bristningar runt hela midjebandet men främst vid knäppet.

Endast bluslivets vänstra knappdel sandwichlaminerades. De lossade tryckknappsdelarna syddes fast igen med silketråd.

De skadade bakre kjoldelarna sprättades bort från linningen. Den övre kjoldelen sprättades helt bort och den undre kjolen sprättades delvis bort. Delarna var mycket fragmentariska i överkanten mot linningen och blev ändå mer skadade vid bortsprättningen. Delarna laminerades. Den undre delen ca 5 cm med sandwichmetod mot linning och den övre kjoldelen laminerades i stort sett helt mot baksidan samt ca 5 cm sandwichmetod i överkanten mot linning. Delarna rynkades åter och syddes fast mot linningen igen med stora stygn. Den skadade knäppningen återställdes genom att tryckknappsdelarna syddes åter med silketråd.

Märklappen lossades från baksidan vid knäppning. Delar laminerades lite var stans utmed midjebandet för att förstärka och hålla ihop. Särskilt starkt gjordes delen mot knuten med hakar, där märklappen är fastsydd.
