Arkeologisk rapport från Göteborgs Stadsmuseum 2013:15

Undersökning: Domkyrkan, provschakt inför hisschakt **Lst:s dnr:** 433-260-2013

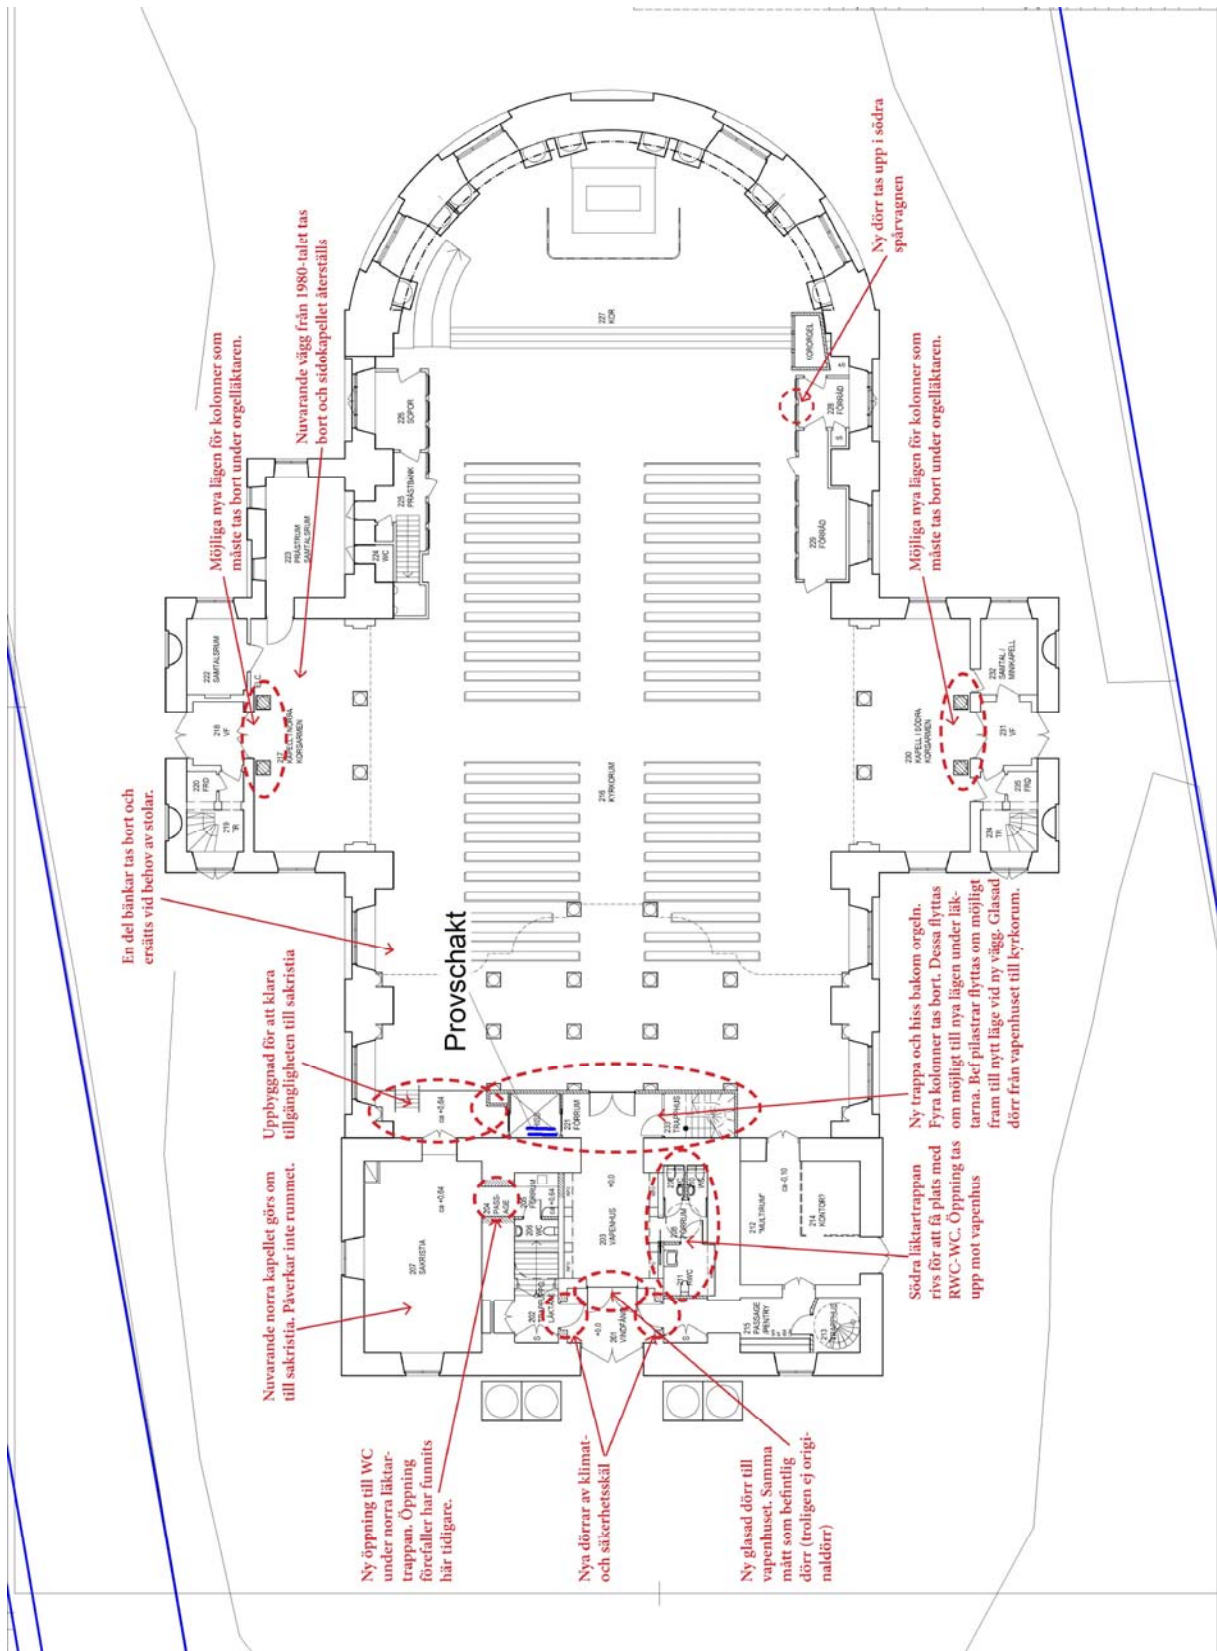
Figur 2. Arkitektplan över Domkyrkan med provschaktet markerat.

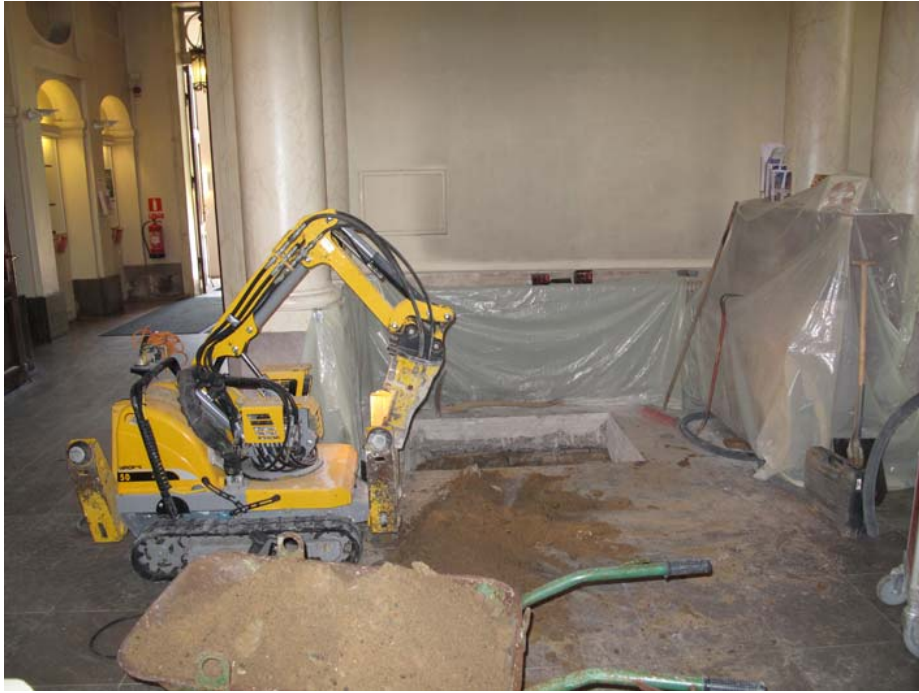
Platsen för provschaktet bestod av stengolv. Schaktet placerades utmed tornets östvägg (fig 3).

Fig 3. Översikt över provschaktets placering, mot väster. Tornets östra vägg i bildens fond.

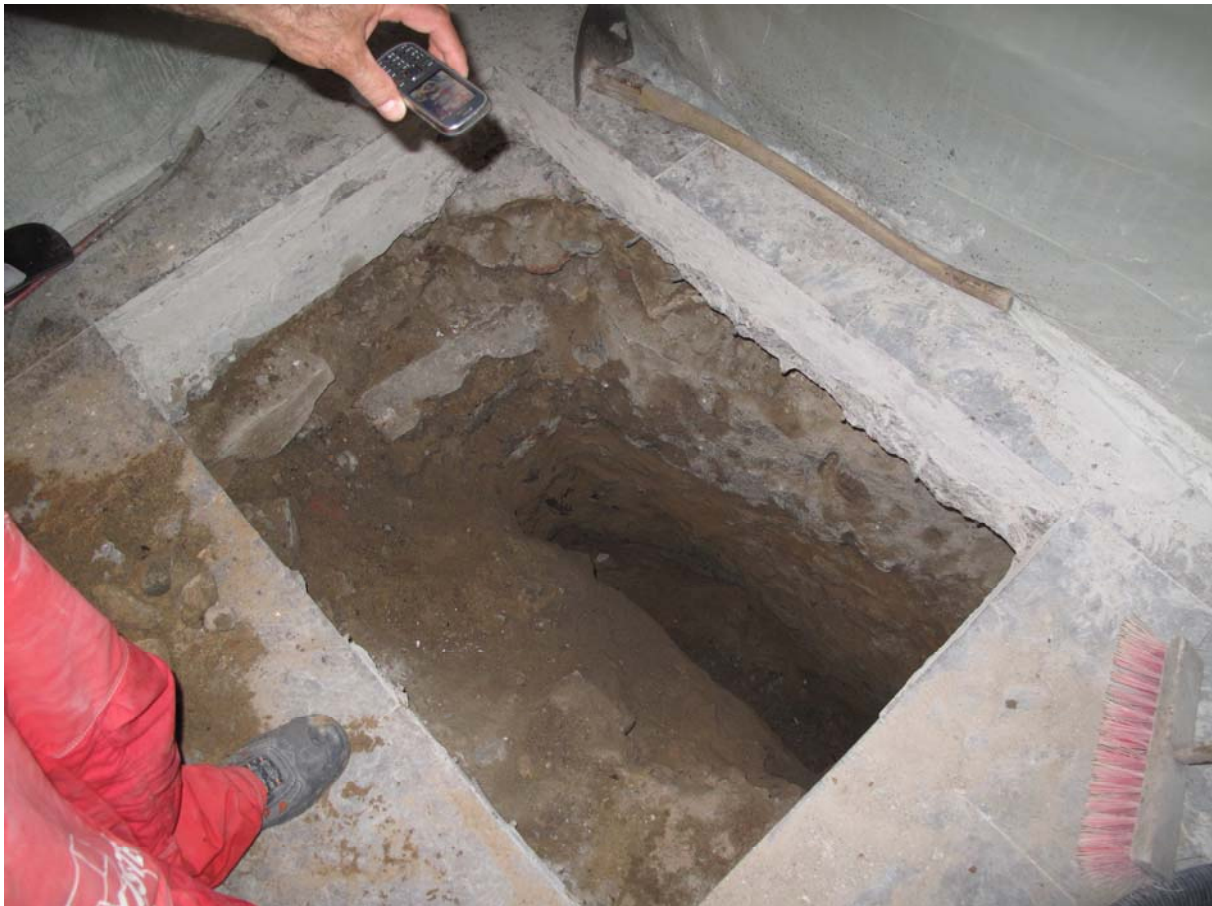
Efter stengolv och betong bilats bort grävdes ett provschakt som var ca 1,20 meter långt (fig 3 och 4), längs domkyrkans torns grundmur. Schaktet kunde begränsas till ca 0,3 meters bredd.

I schaktets södra vägg påträffades en östvästlig mur ca 0,5 meter under golvet. Insidan befanns ca 0,5 meter från kolonnerna (fig 2). Kolonnerna verka stå på denna mur. Den är dock alldeles för kraftig för detta ändamål och är sannolikt en kvarliggande mur från en tidigare generation kyrka.

Fig 4. Provschaktet med tornets grundmur i bakkant och den nypåträffade muren till höger.
