**Kulturhistorisk inventering av  
Göteborgs kyrkogårdar**

**Rapport 8**

**ANGEREDS OCH BERGUMS  
KYRKOGÅRDAR**

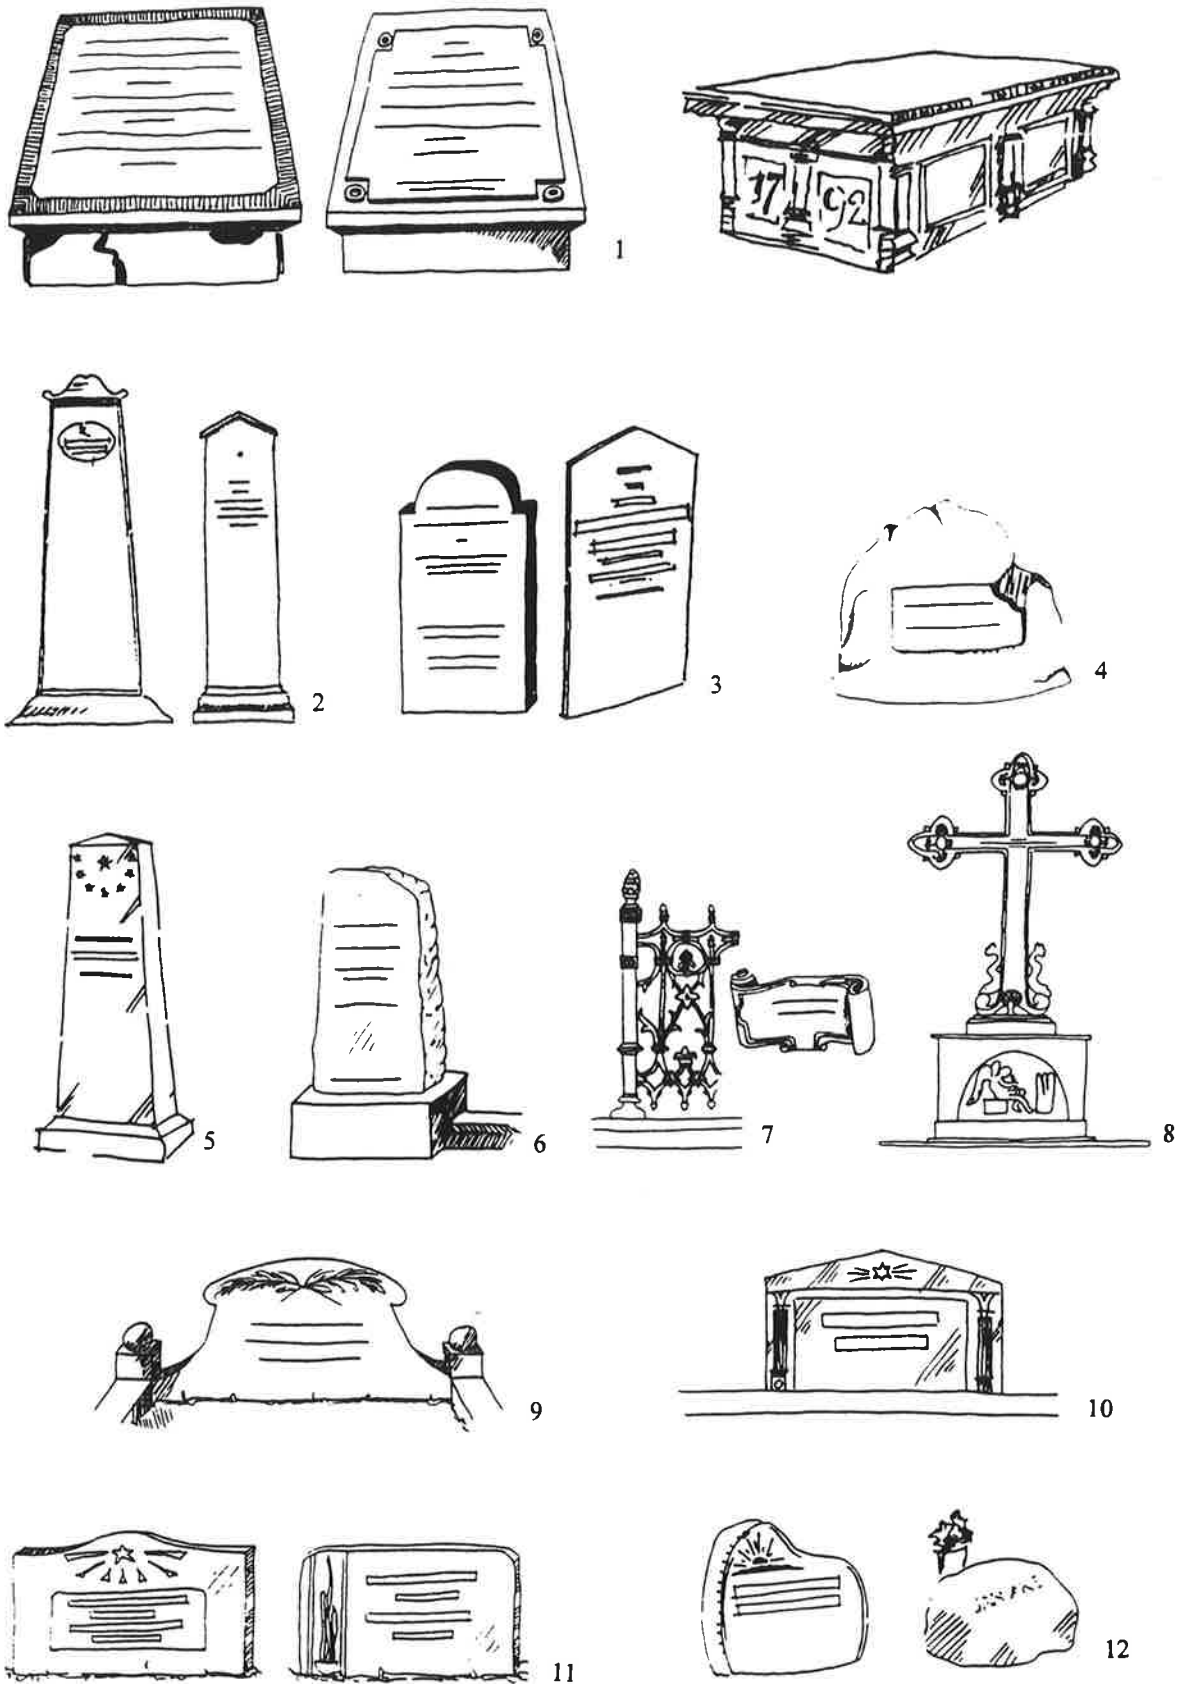
Exempel på gravvårdar från olika tidsperioder hämtade från Göteborgs kyrkogårdar. Siffrorna i anslutning till gravvårdarna hänvisar till avsnittet "Gravvårdstyper".

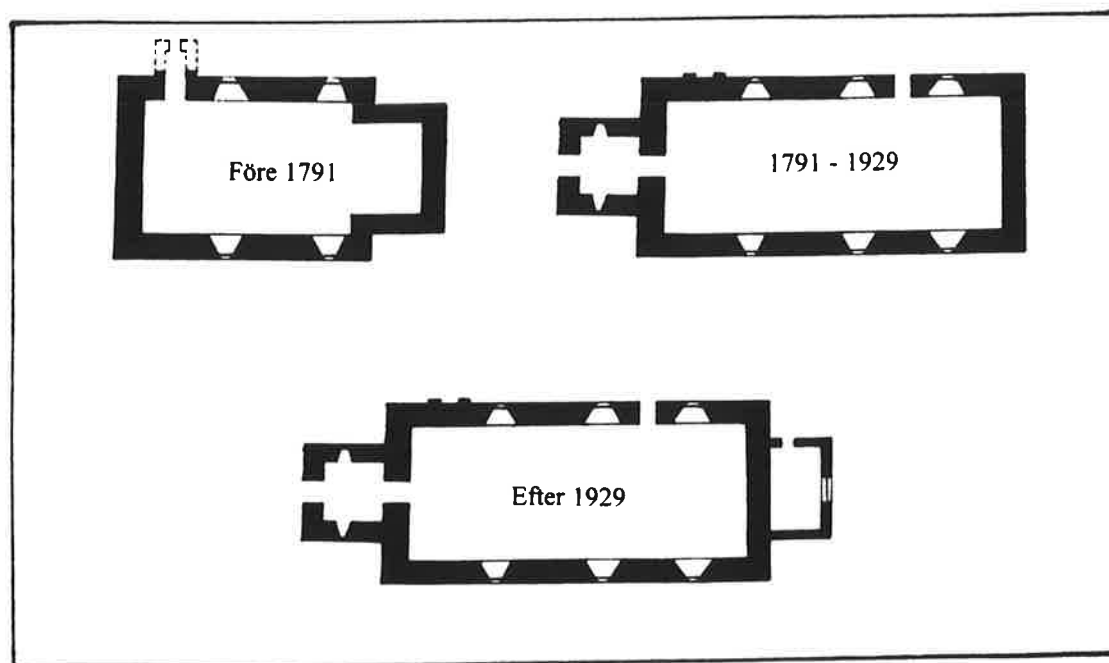
Angereds kyrkas utveckling från medeltid till nutid. De prickade linjerna anger det ursprungliga vapenhusets troliga läge.

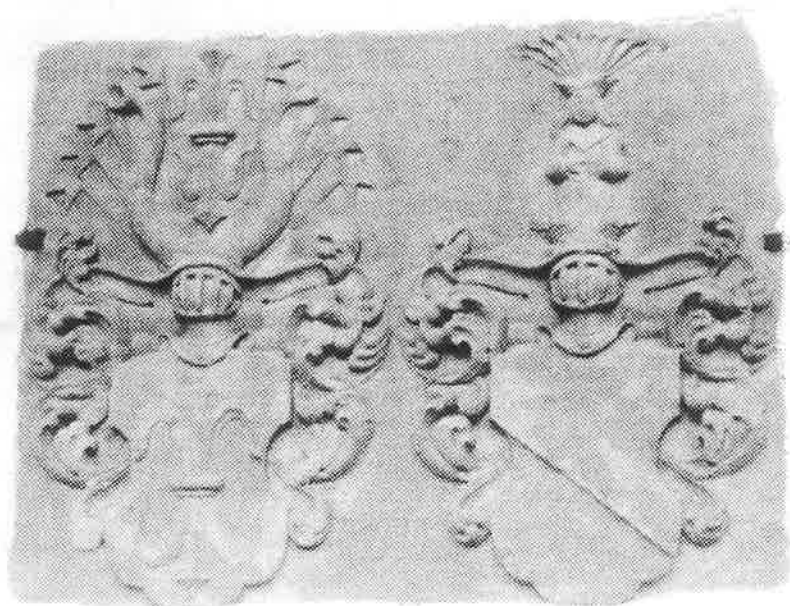
Stenrelief i kyrkans södra mur föreställande Pehr Lillies familjevapen. Inskriptionen lyder: "*PERR LILLYE MARIE AMIE VON LEPEL ANNO 1650*". (GSM 13-97,1)

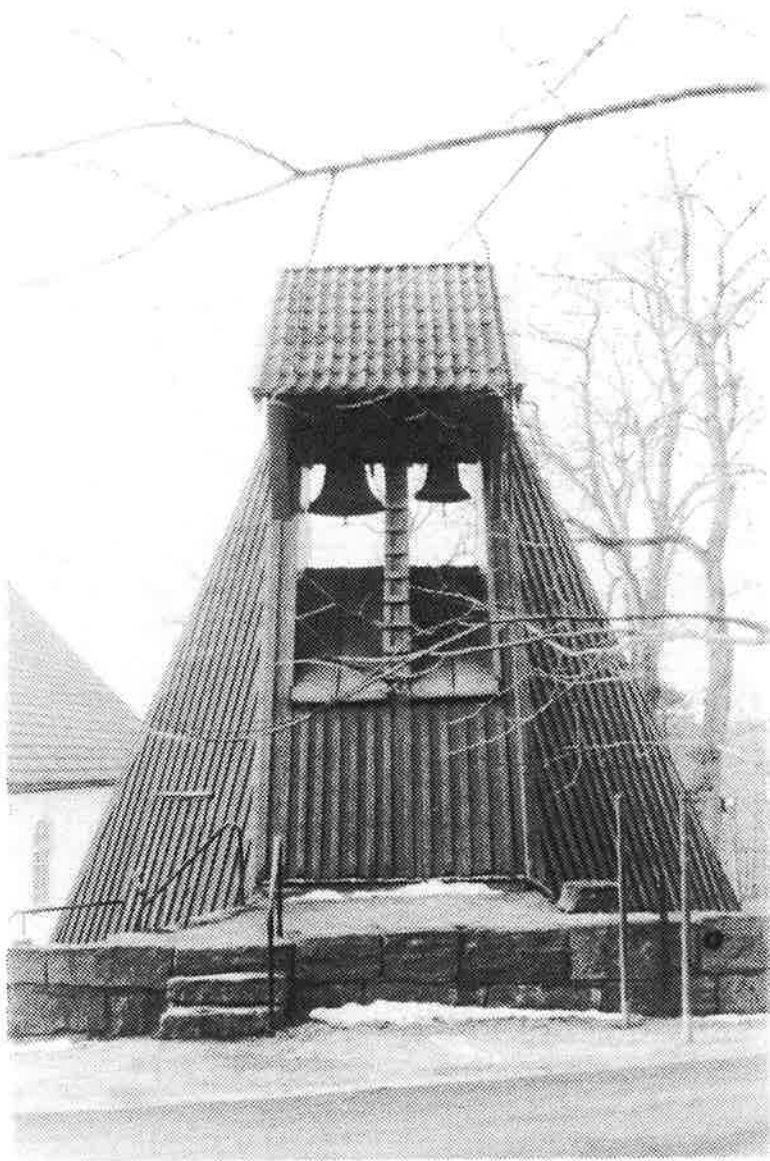
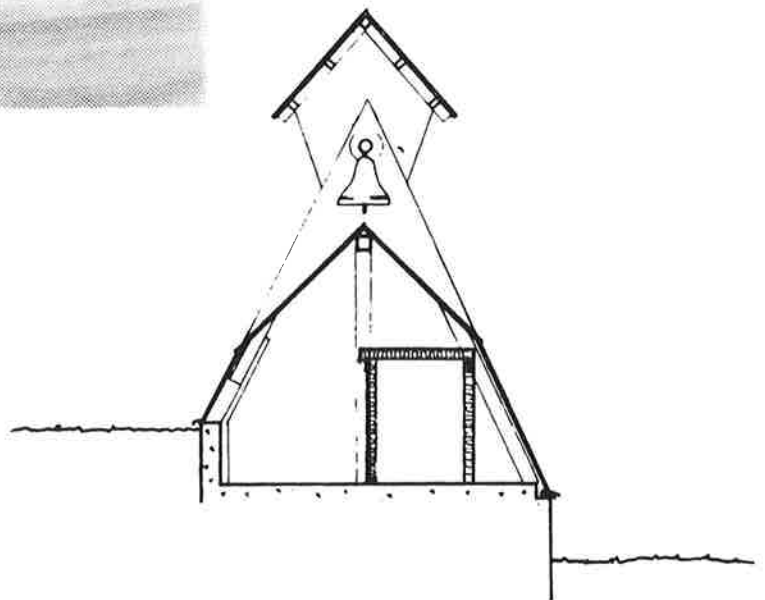
Foto: Klockstapeln sedd från öster 1997. (GSM 15-97,10) Sektion: Klockstapeln sedd från norr i samband med reparation 1990. Arbetsritning upprättad av DEFYRA Arkitekter AB. (Kyrkonämndens centralarkiv)

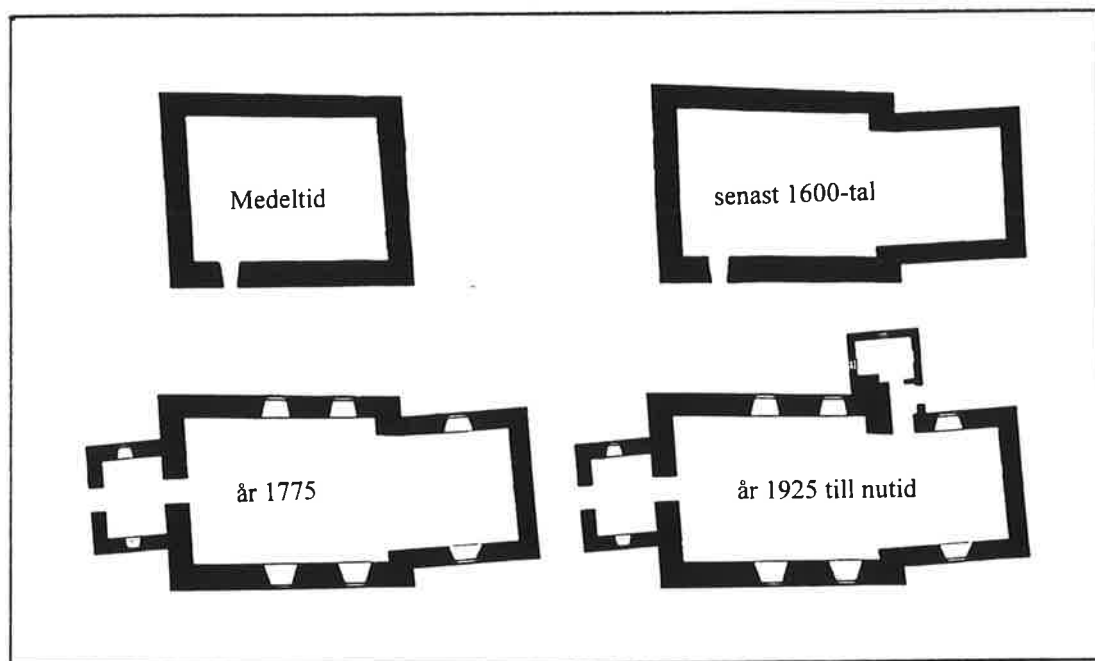
Bergums kyrkas utveckling från medeltid till nutid. Den ursprungliga formen baseras på H Wideens teorier om ett senare tillkommet kor. Hur fönstren såg ut och var de var placerade innan 1775 års renovering vet man ej med säkerhet.

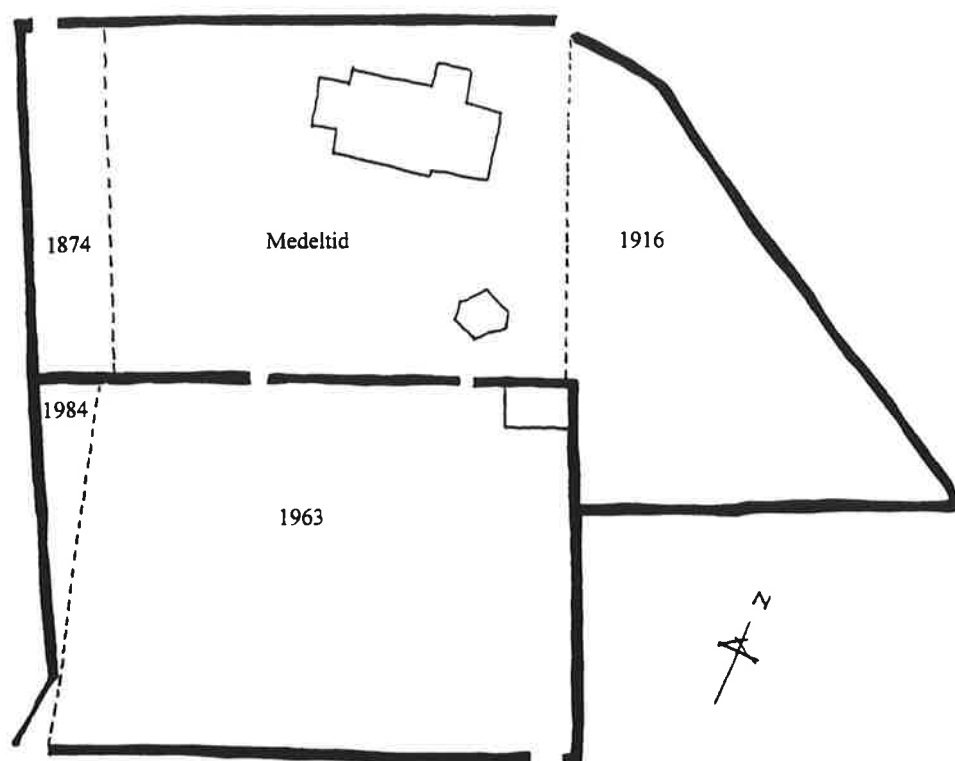
Planskissen visar Bergums kyrkogårds olika utvidgningsfaser. De svarta heldragna linjerna markerar befintliga murar.

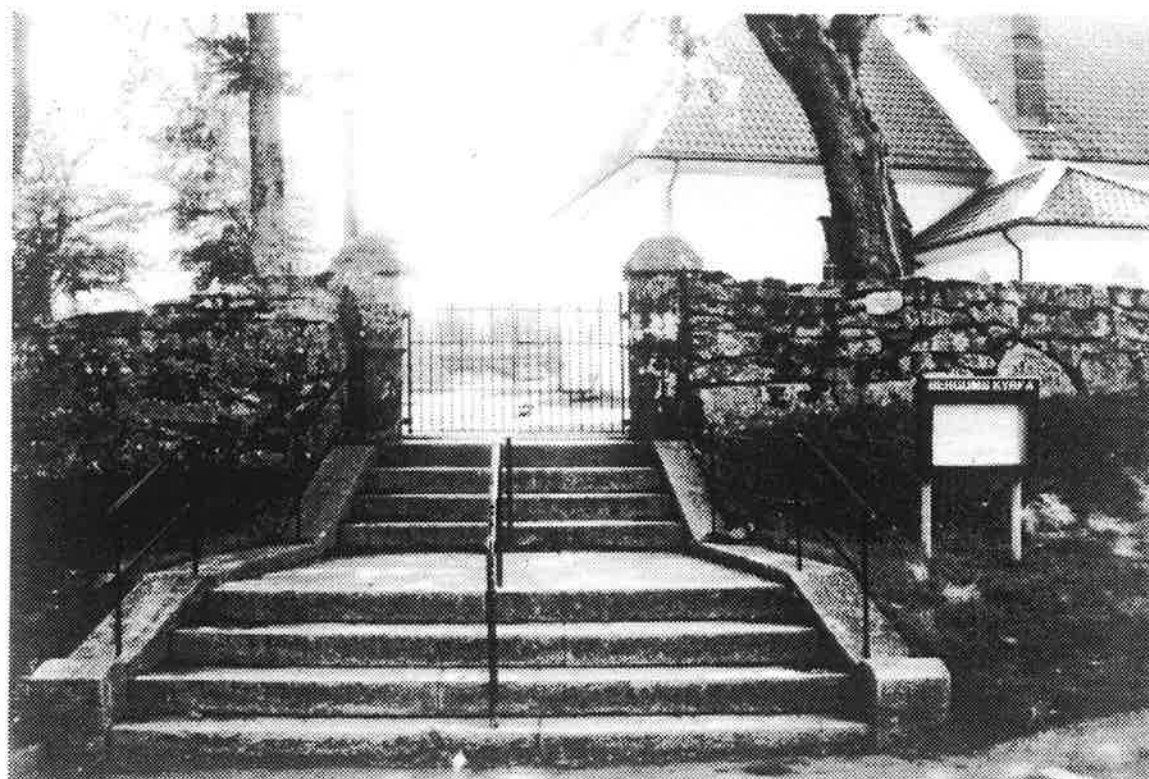
Den nordöstra entrén uppfördes år 1874 vid kyrkogårdens vidgning åt väst. Vy från norr. (GSM 3-97, 34)

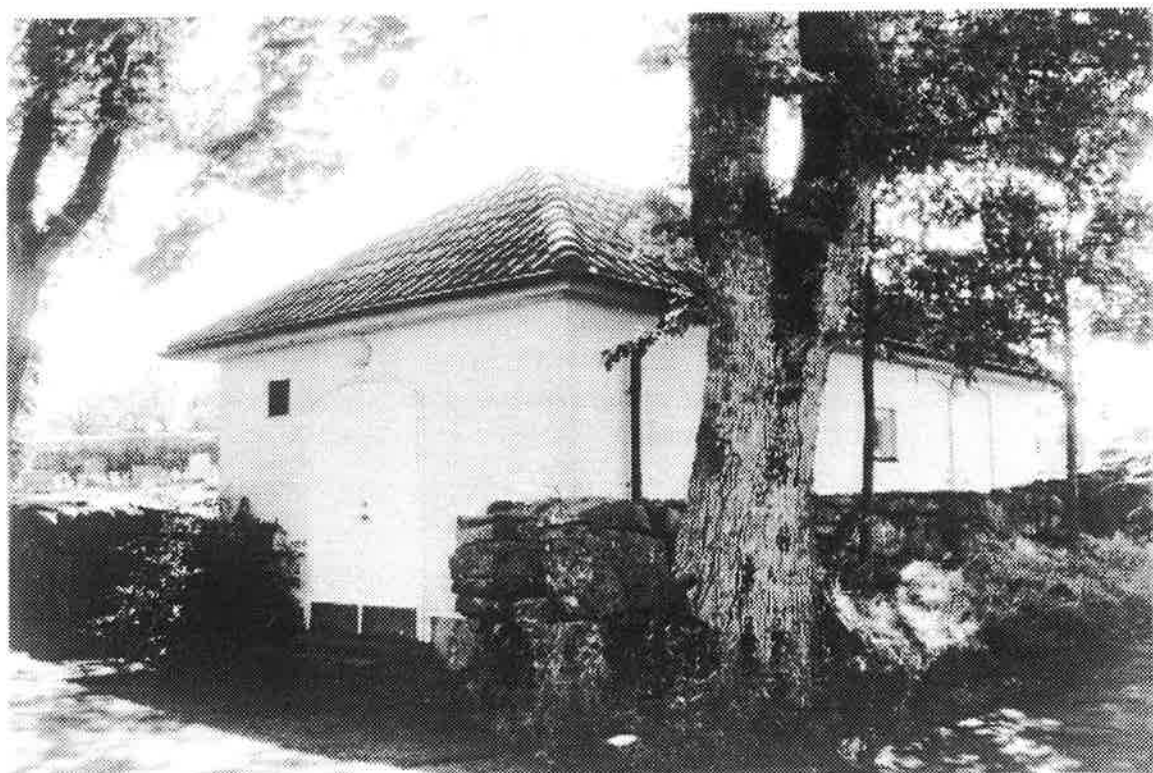
Bårhuset är inlemmat i kyrkogårdsmuren som skiljer den yngre och äldre delen åt. Vy från nordost.  
(GSM 4-97, 4)

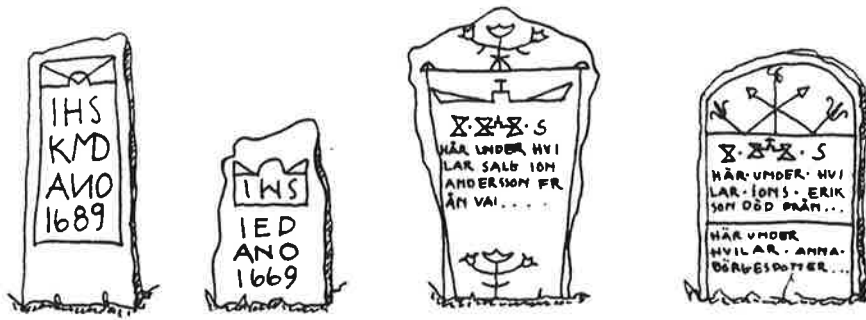
Gravvårdarna från 1700-talet är rikligare dekorerade och har en mer uttömmande inskription än 1600-talsvårdarna. Från vänster gravsten med nyckelnummer 83, 811a, 84 och 816.

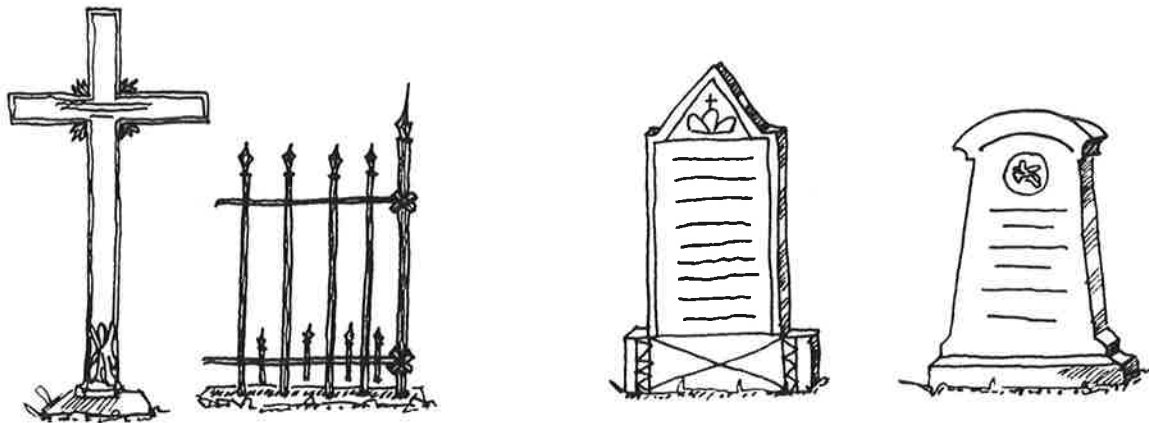
Skisserna är exempel på gravvårdar som är tillverkade under 1860- och 1880-talen. Från vänster gravvård med nyckelnummer 409, 811 och 410.

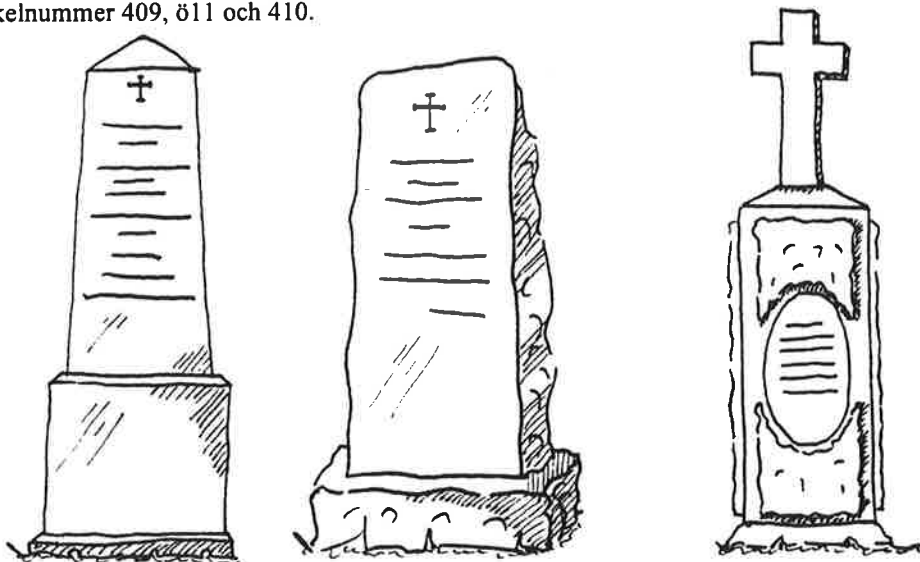
Gravvårdarna tillverkade kring sekelskiftet är ofta högre än tidigare stenar. Här illustreras de av en blankpolerad obelisk, en grovhuggen sten med slät inskriptionsyta och ett grovhugget fundament med marmorkors. Från vänster gravvård med nyckelnummer 287-88, 139-40 och 257.

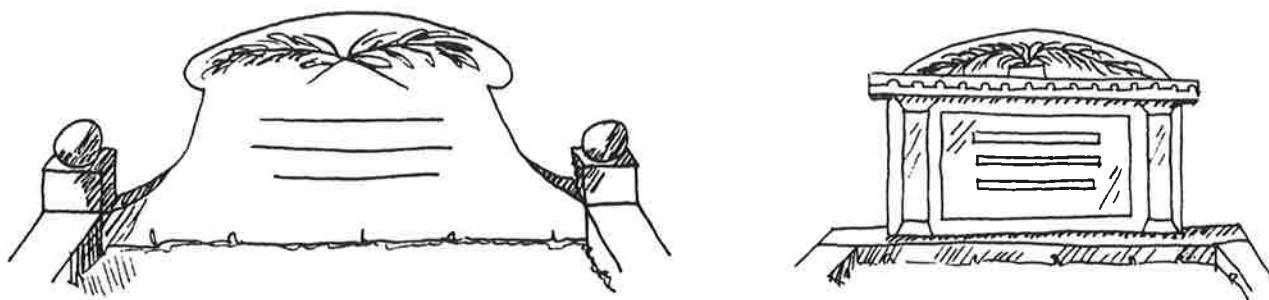
Gravvårdar med inskriptionsstenen och ramen arbetade till en sammanhängande enhet är typiska för tidigt 1900-tal. Något senare blir gravstenarna starkt klassicerande med ett enklare formspråk. Från vänster gravvård med nyckelnummer 422-23a och 137-38.

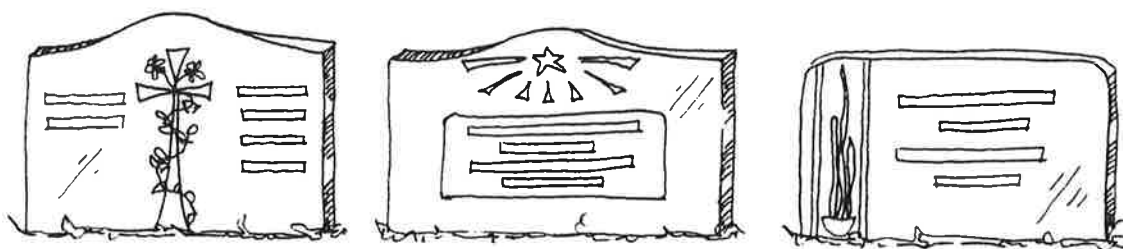
Efterkrigstidens gravvårdar är låga och har en mycket enkel utformning. Från vänster gravvårdar med nyckelnummer 564-65, 626-27 och 651-52.

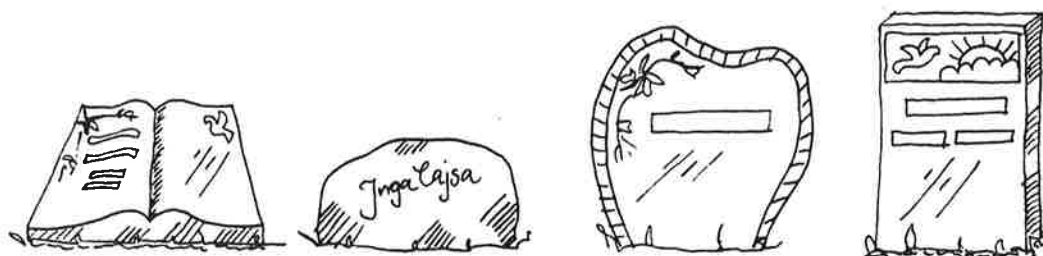
Inom den yngre delen av kyrkogården finns endast gravvårdar från 1960- till 1990-talen. Gravvårdarna från denna period uppvisar en fri och personlig utformning. Från vänster gravvård med nyckelnummer 4a/15, 5a/35, 5b/32 och 5/4.

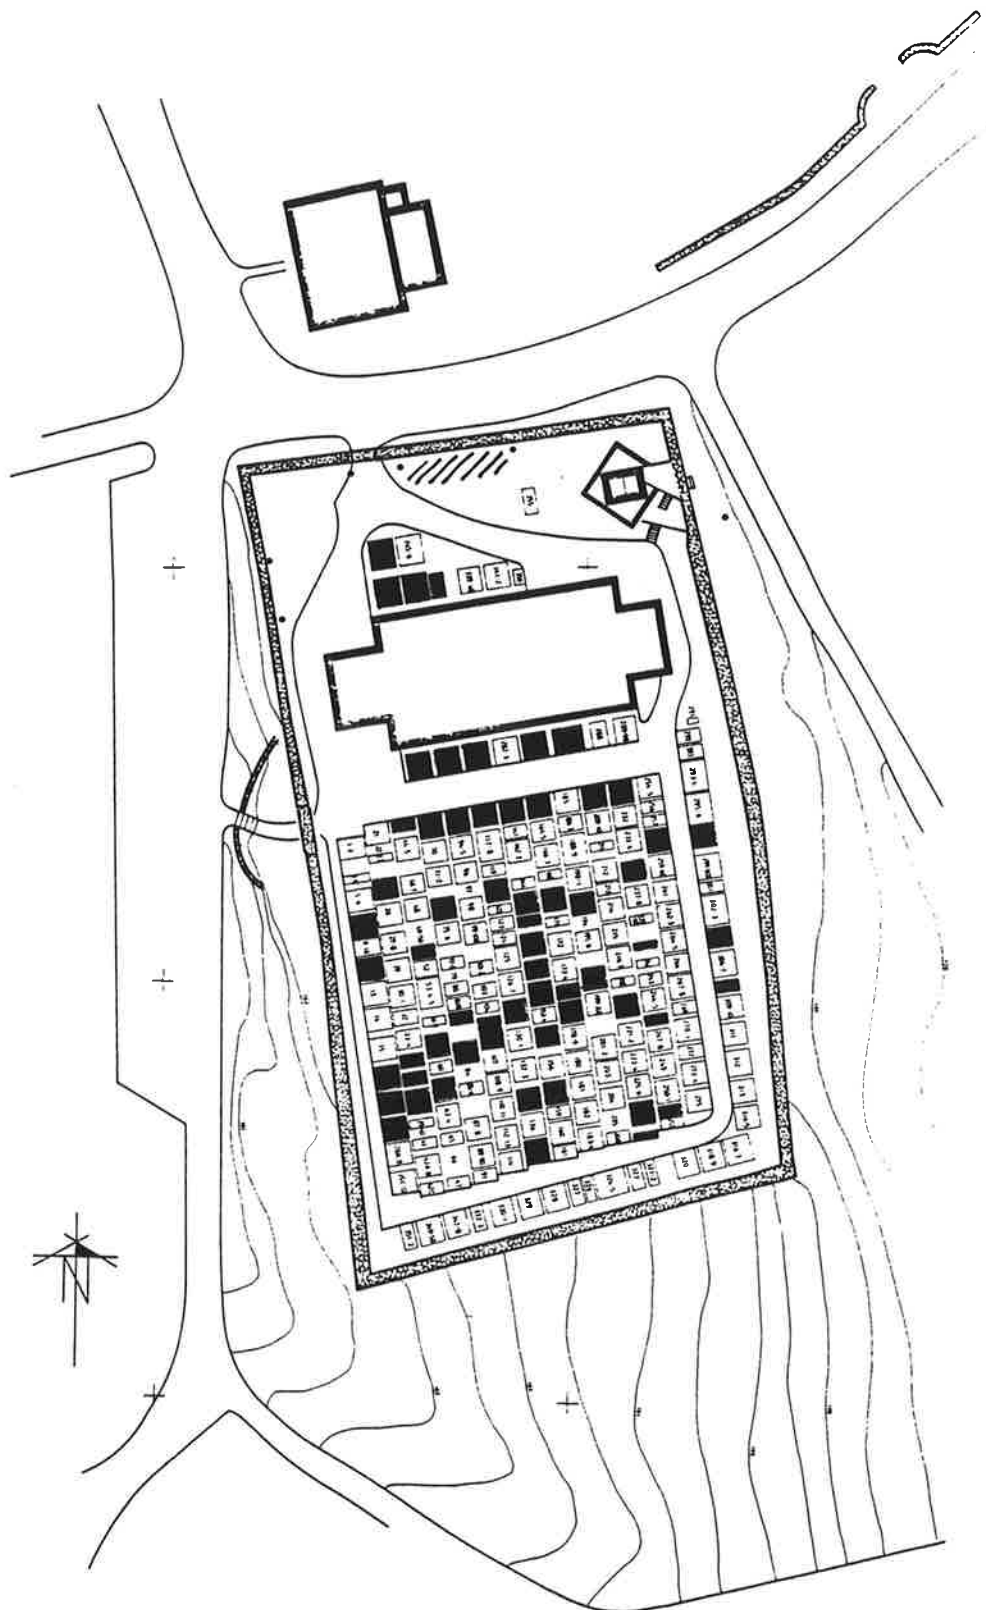
Plan över Angereds gamla kyrkogård upprättad av Berggren & Skalle Arkitektkontor AB 1996. Gravvårdar med kulturhistoriskt värde är markerade. Det streckade området utmed norra muren avser de gravvårdar som flyttats från sin ursprungliga plats.

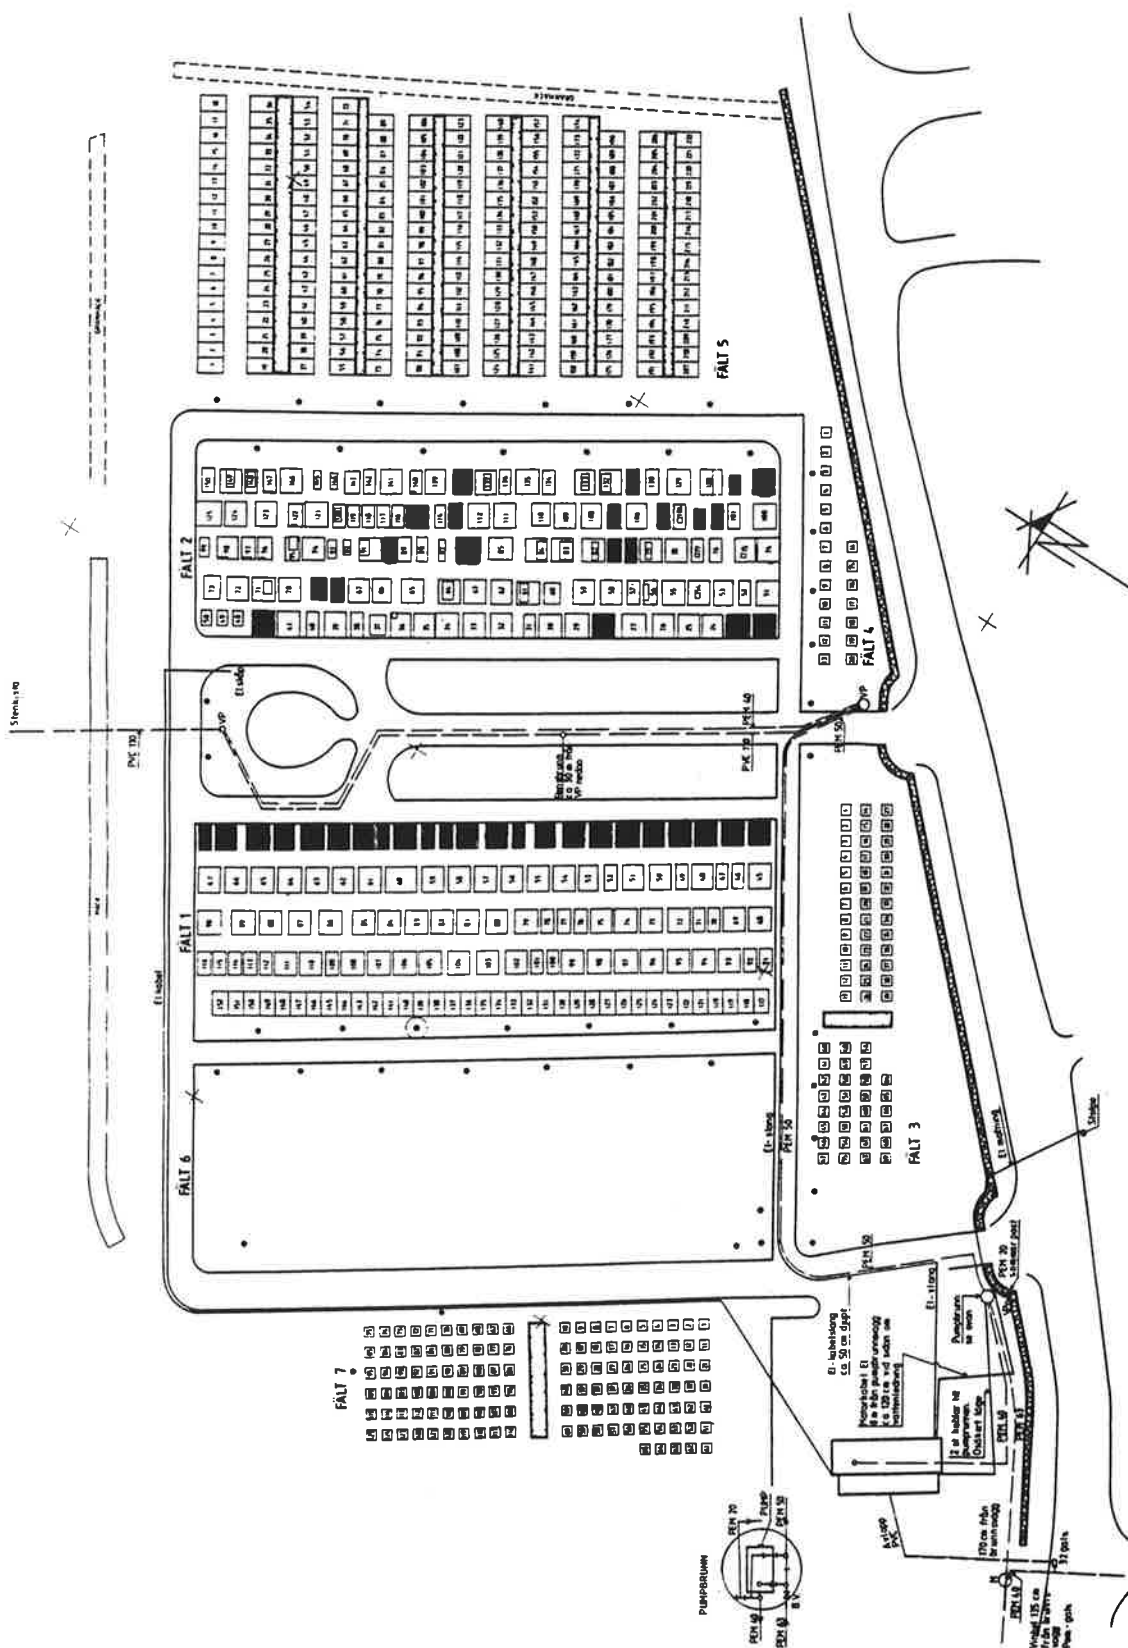
Plan över Angereds nya kyrkogård upprättad av Berggren & Skalle Arkitektkontor AB 1995. Gravvårdar med kulturhistoriskt värde är markerade.

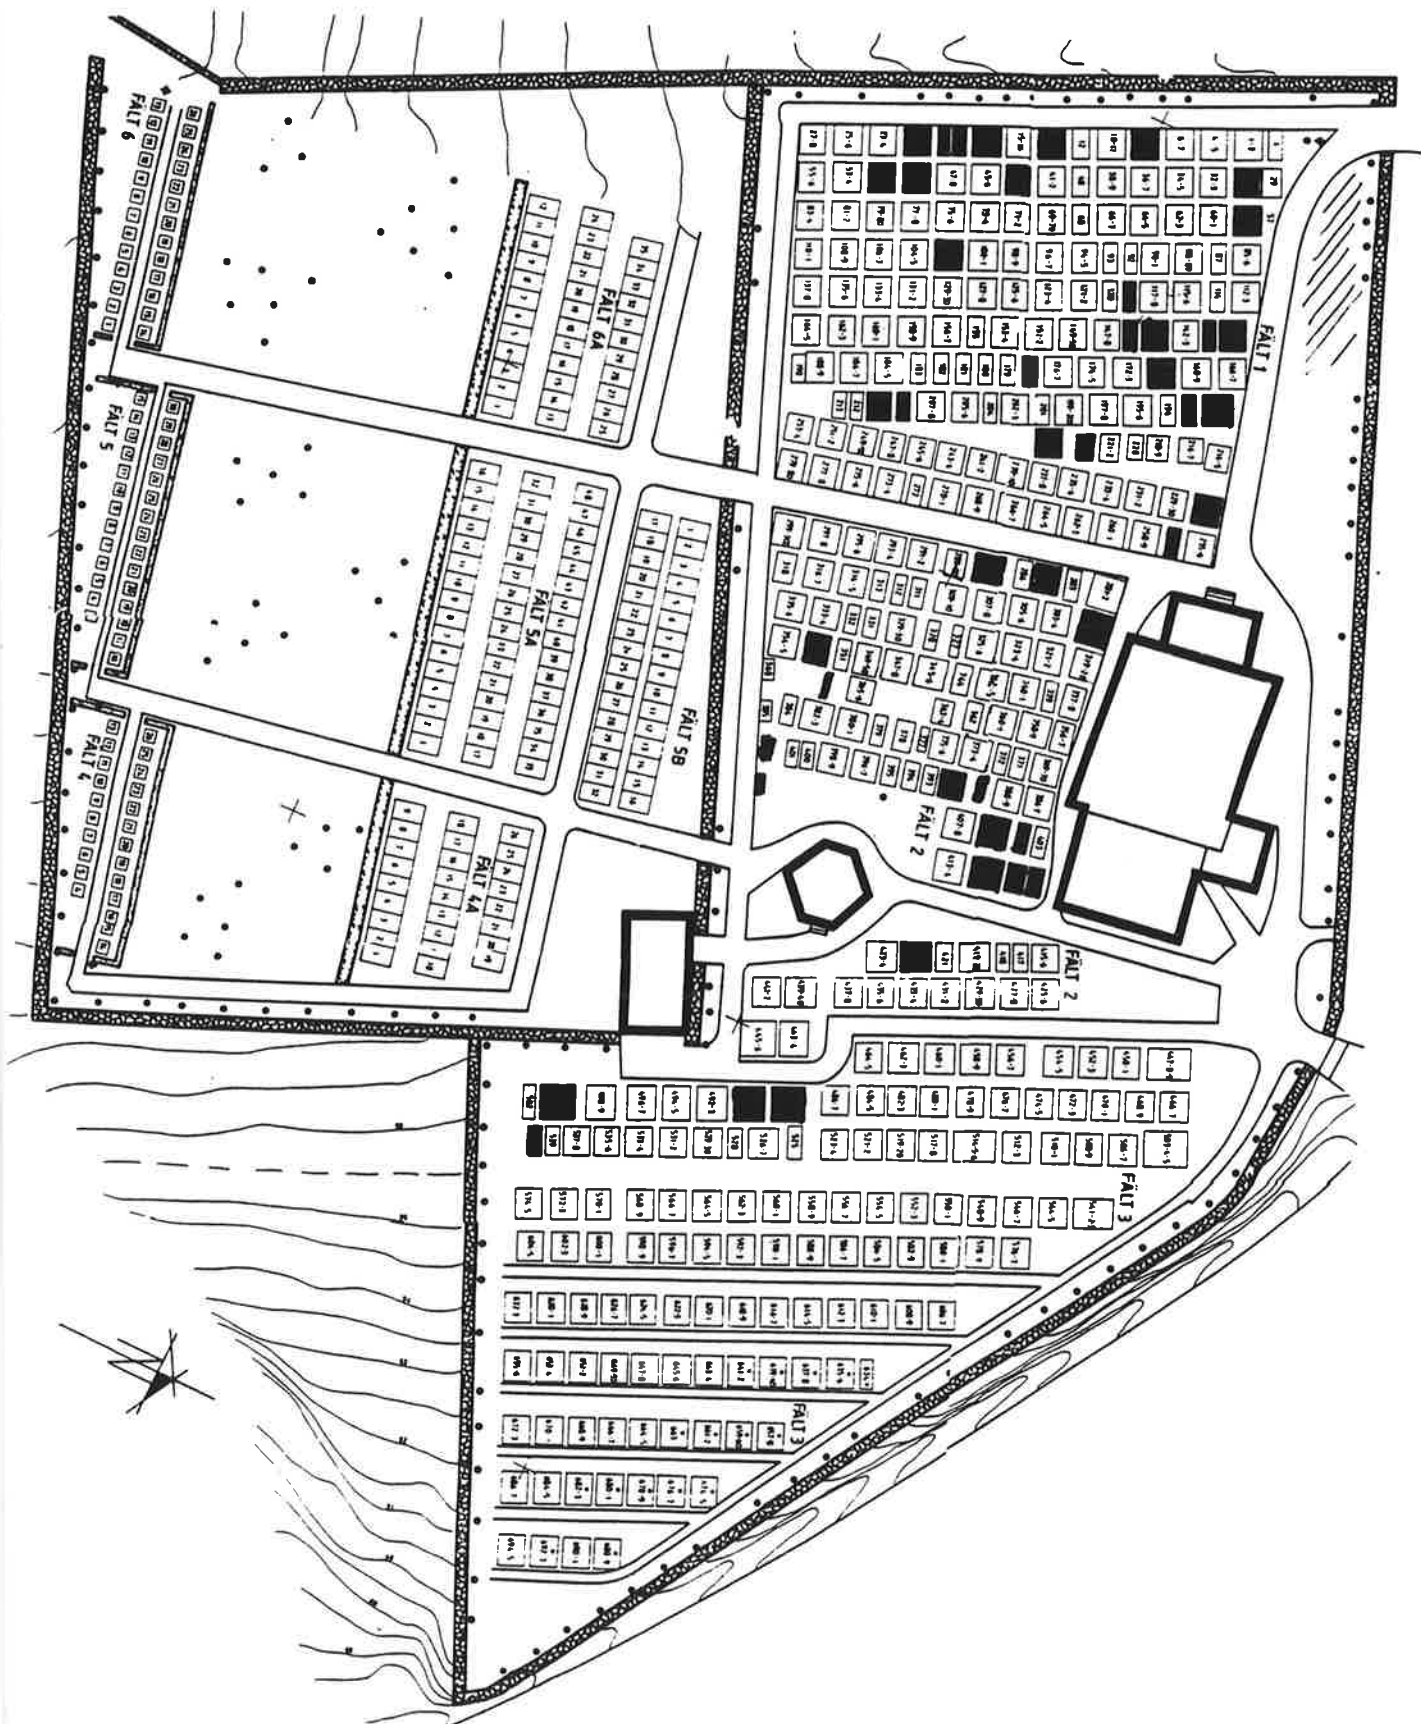
Ritningen visar Bergums kyrkogård med gravvårdar som har stort kulturhistoriskt värde markerade. Det streckade området utmed norra muren avser de gravvårdar som flyttats från sin ursprungliga plats. Situationsplanen är upprättad år 1996 av Bergen och Skalle Arkitektkontor AB.
