# KULTURHISTORISKT UNDERLAG INFÖR DETALJPLAN KROKSLÄTT 87:2

Göteborgs stadsmuseum 2008

*Kulturhistoriskt underlag inför detaljplan Krokslätt 87:2*  
© Göteborgs stadsmuseum 2008  
Text och foto: Karin Nordström och Kristina Wallman

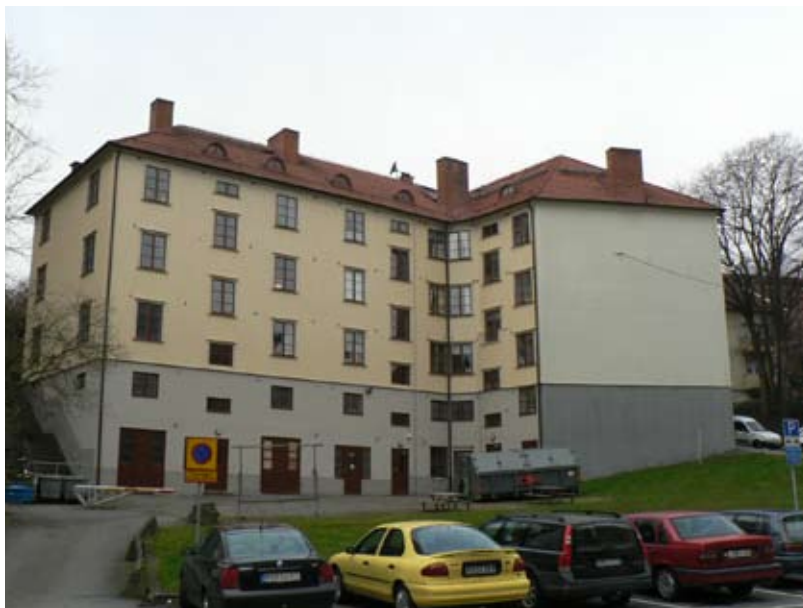
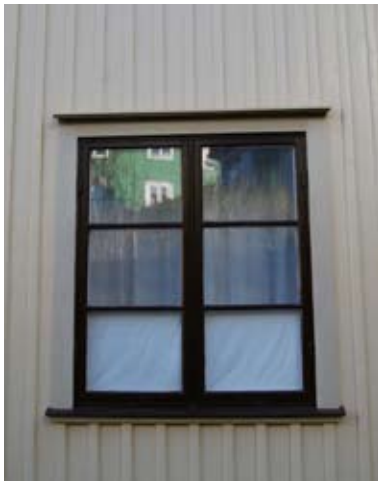
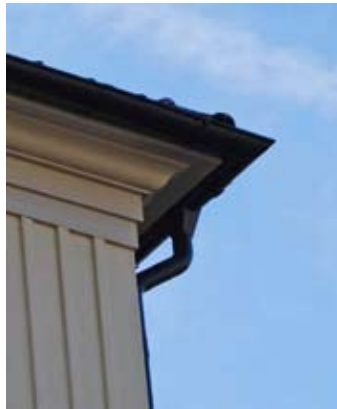
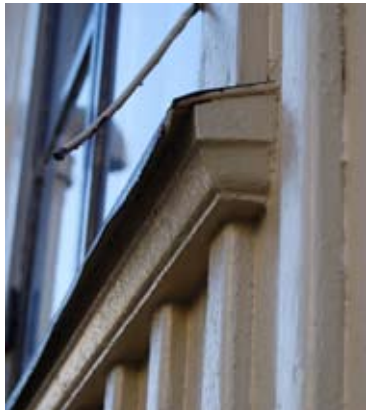
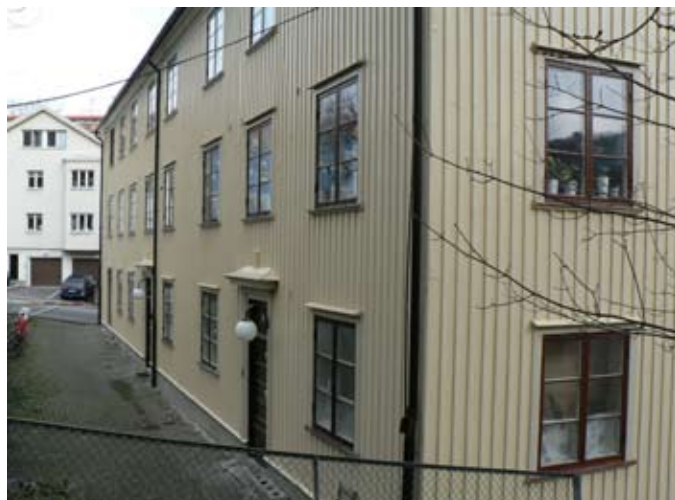
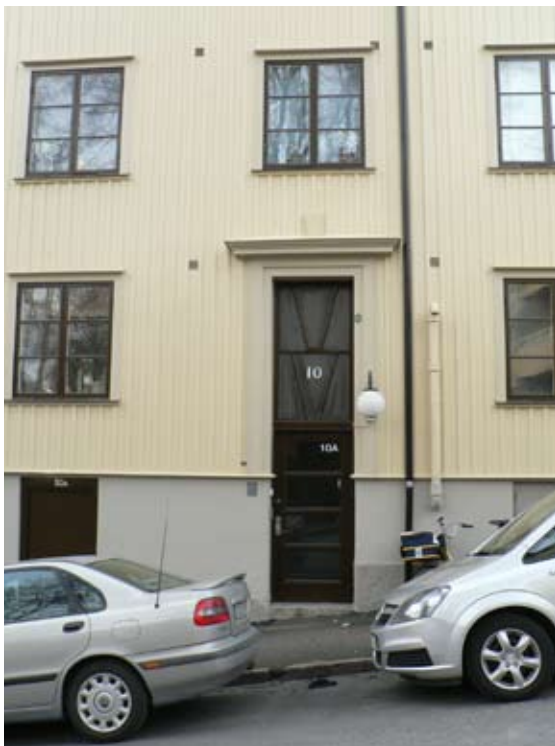
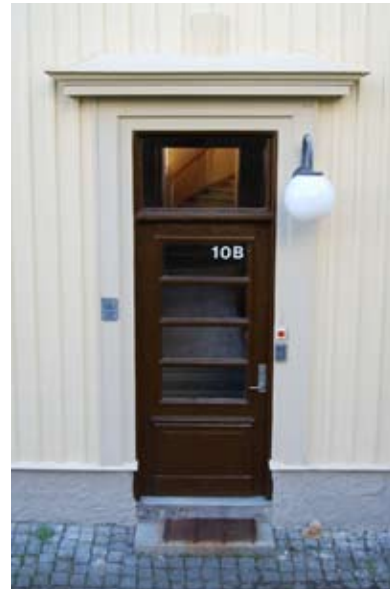
**Sockel:** Byggnaden har en mycket hög sockel i två våningar mot gården. Sockeln är putsad, med ljust grå spritputs närmast marken och slätputs där över.

**Panel:** Fasaden är klädd med en locklistpanel målad med ljust gul oljefärg. Panelen har dragits ned över sockelvåningen och avslutas nedtill med en enkel dropplista. Locklisterna har lätt avfasade kanter. Panelen är i original. Gaveln mot den rivna delen är klädd med trapetskorrugerad plåt.

**Portar:** Byggnaden har tre uppgångar med engelskt röda spegeldörrar. Dörrarna har glasade speglar och spröjsade överljusfönster. Den port som vetter mot gatan har på grund av sluttningen försetts med ett överljusfönster lika högt som dörren. I källarvåningen finns större tredelade portar med sidofönster till förrådsrum/garage. Alla portar, undantaget ett fåtal moderna trapphusdörrar mot gården, är i original.

**Fönster:** Byggnaden har tvåluftsfönster med spröjs (tredelade och kopplade). Bågarna är i original och målade i engelskt rött. Omfattningarna är släta och har en från väggen lätt avvikande kulör. Understyckena är profilerade. Källaren har små liggande fönster.

**Tak:** Taket är ett valmat sadeltak med relativt stort takfall, som täcks av tvåkupigt lertegel. På taket finns takkupor med välvt tak och lunettfönster. Takfoten är enkelt men omsorgsfullt utformad med ett enkelt listverk/gesims.

**Övrigt:** Mot gatan finns en butikslokal med stora skyltfönster, som liksom dörren är i original.

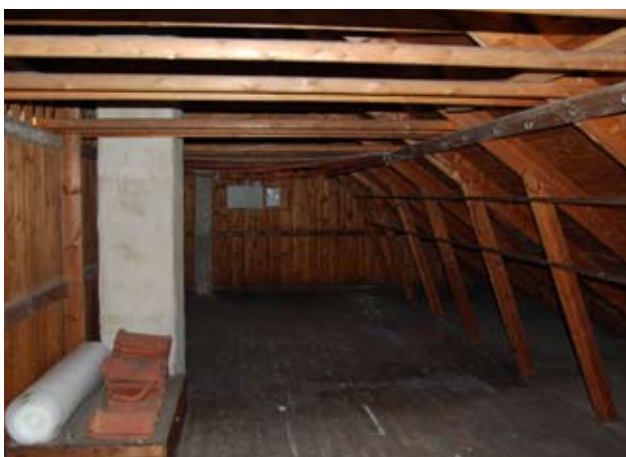
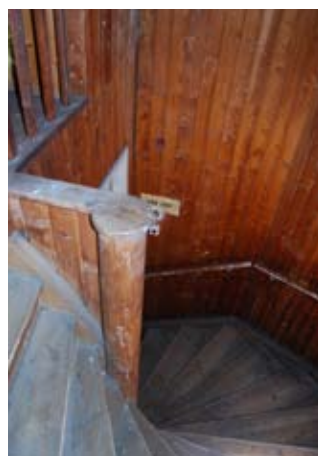
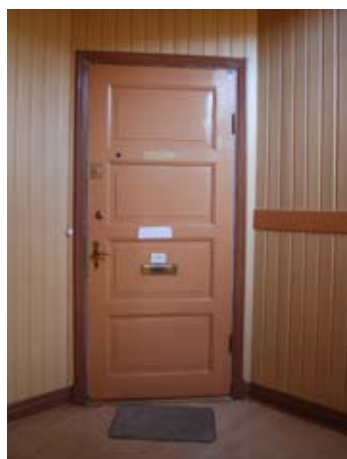
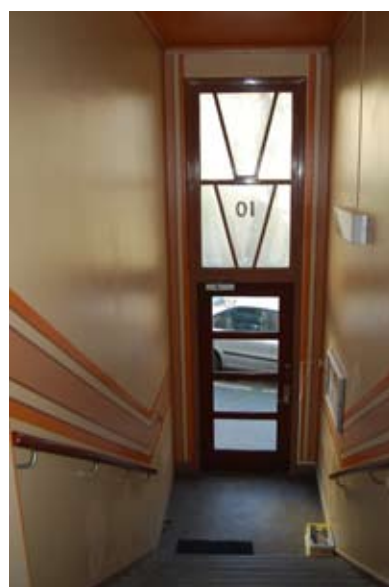
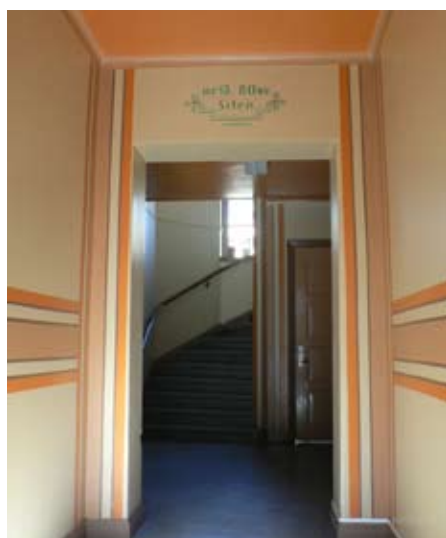
Huset har tre trapphus. Samtliga är i allt väsentligt välbevarade; såväl vägghälsur och läghetsdörrar som trappspindel och ledstänger är intakta.

**Väggur:** Sockelväningens vägg är putsad med gräddvit slätputs med dekorativa målningar i orange och olika bruna nyanser (ej originalmålari). På plan två och tre är väggarna klädda med slät spontad, gräddvit panel med lätt avfasade kanter och en slät bröstningslist. Taken är orangemålade (troligen inte originalmålari).

**Dörrar:** Läghetsdörrarna är spegeldörrar i original. Flera dörrar har också beslag och trycken i original. Även källardörrarna är i original. Dörrarna har ursprungligen varit ådringsmålade i guldockra.

**Snickerier:** I trappuppgångarna är såväl dörrfoder som fotlister och ledstänger i original.

**Trappsteg:** Trapporna har betongsteg på sockelväningarna och linoleumbelagda golv (ej original) på plan två och tre.

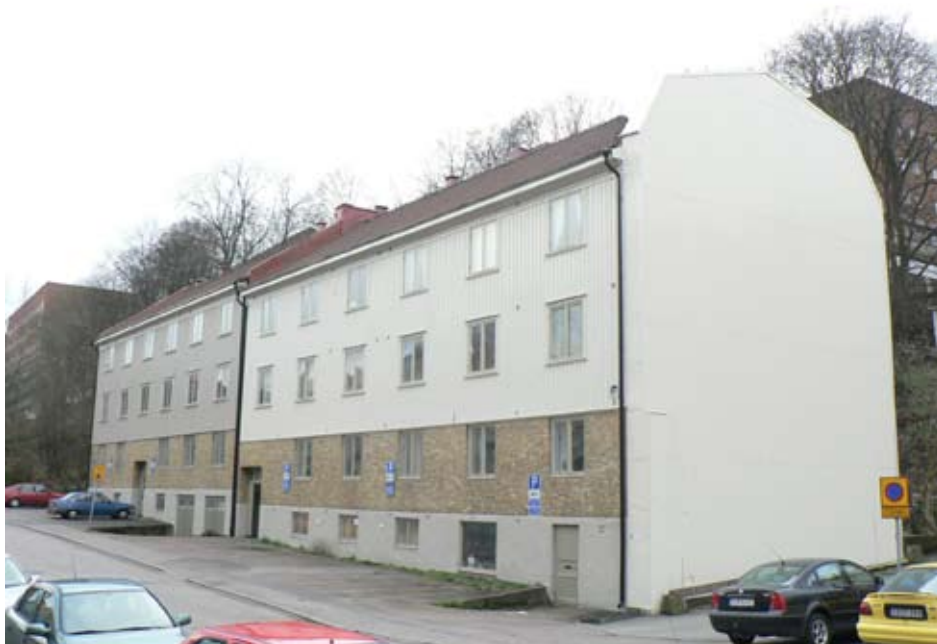
Lägenheternas planlösningar är i stort sett oförändrade. Snickerier som dörrar, foder och lister är välbevarade, liksom fönstren. I taken sitter enkla rosetter. I flera kök finns äldre köks-, skänkskåp och skafferier bevarade. Ytskikten har i många lägenheter förändrats, men i några lägenheter är den spontade panelen i köken kvar. I flera lägenheter har de äldre trägolven tagits fram.

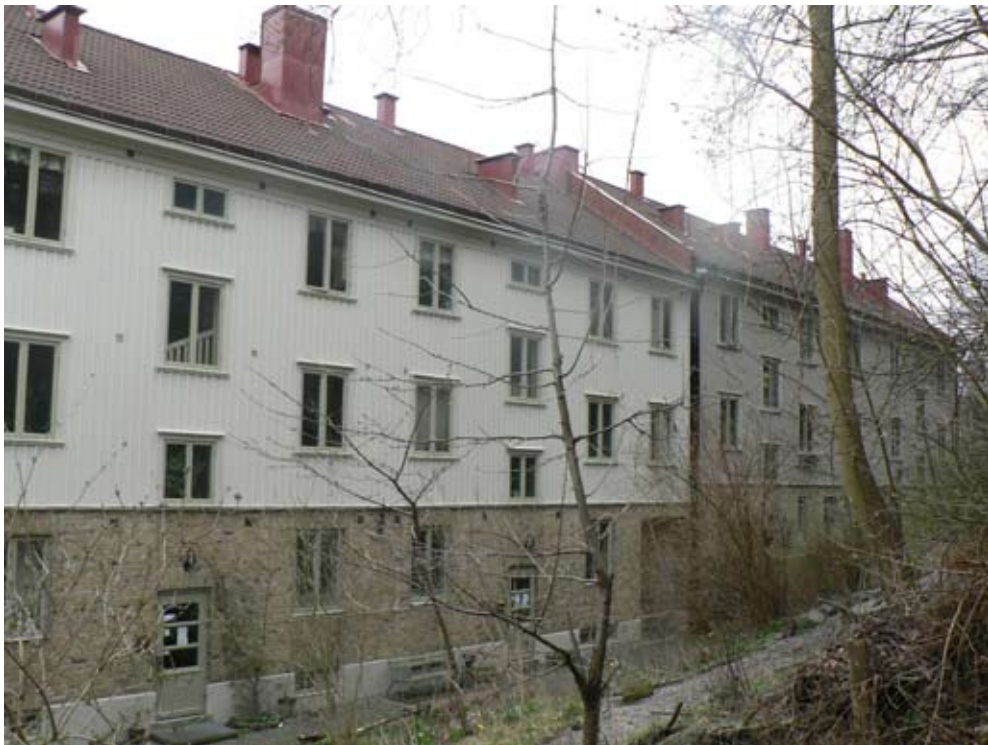
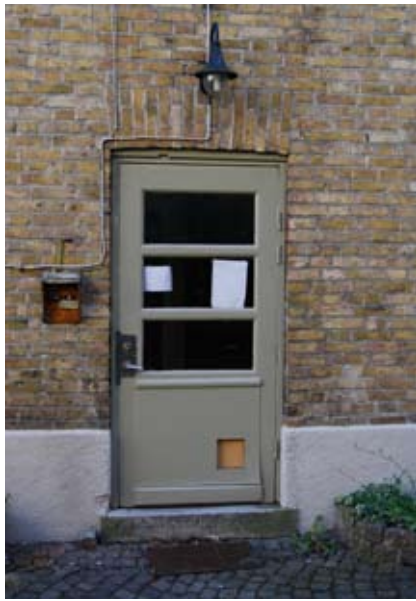
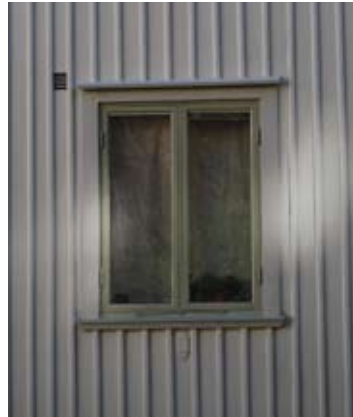
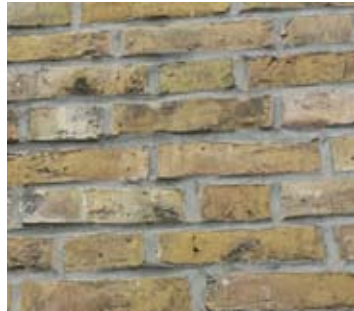
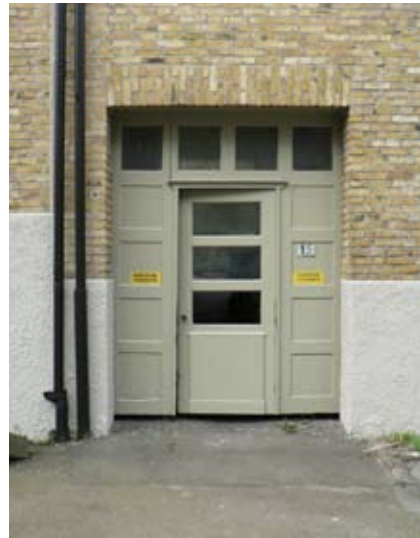
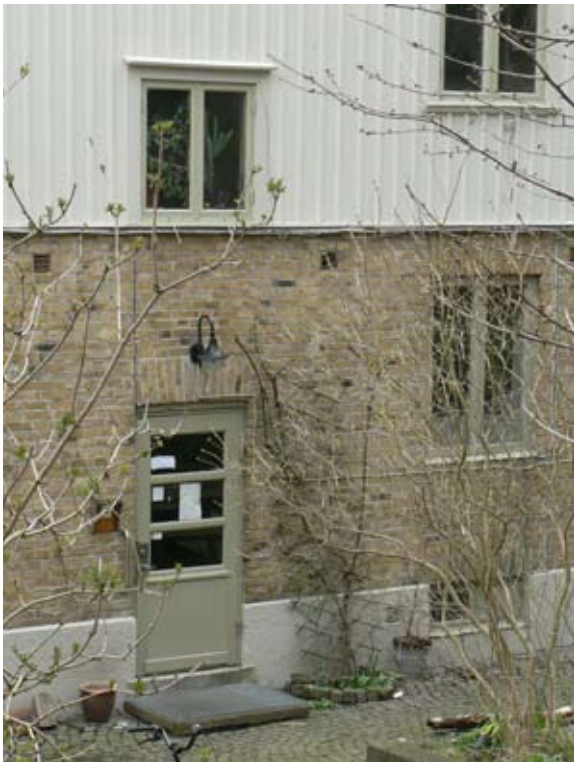
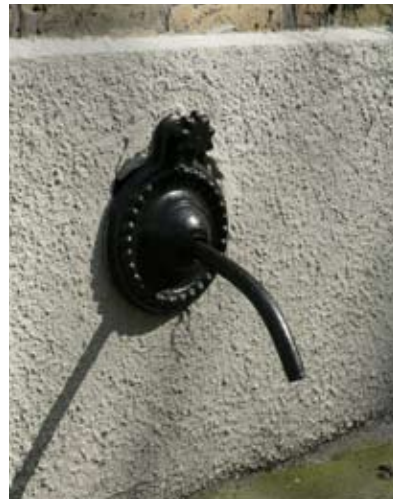
**Sockel:** Sockeln har spritputs på betongsockel nederst och där ovanför gult tegel med fina skiftningar. Teglet är murat i munkförband med springande kopp.

**Portar:** Entréerna till trapphusen har spegeldörrar med glasade speglar. Mot gatan finns två garageportar indelade med liggande speglar, nedsänkta under gatuplanet.

**Portgångar:** Från gatan leder två portgångar in till gården. Portarna är tredelade spegeldörrar där mittdelen öppnas. Fyra överljusfönster avslutar porten uppåt. Väggar och tak i portgångarna är putsade med en slät puts som avslutas nedåt med en spritputs (cirka en meter). Marken ärstensatt med smågatsten.

**Panel:** Fasaden är klädd med en gråvit och ljust grå locklistpanel, målad med oljefärg. Locklisterna är relativt smäckra och har lätt avfasade kanter. Panelen avslutas nedtill med en tunn och profilerad dropplist. Gaveln mot den rivna delen är klädd med trapetskorrugerad plåt. Gaveln mot tennisplanen är klädd med skivmaterial som målats rött.

**Fönster:** Fönstren är tvåluftsfönster utan spröjs med ljust grågröna bågar och släta omfattningar. Understyckena är profilerade. De tre trapphusen markeras i fasaden genom fönstersättningen och tre olika fönsterstorlekar. Källaren har små liggande fönster.

**Tak:** Byggnaden har ett sadeltak med rött betongtegel utan takkupor. Takfoten är enkelt men omsorgsfullt utformad med ett enkelt listverk/gesims.

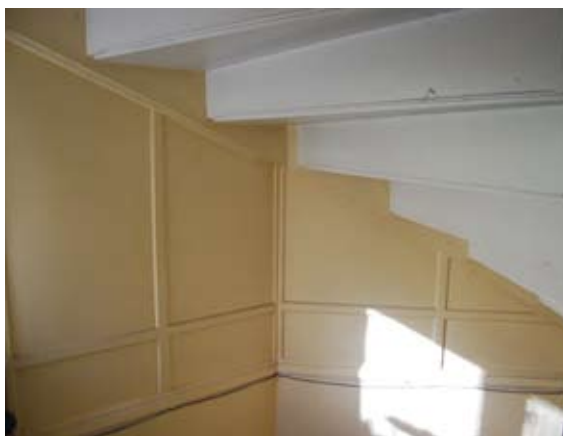
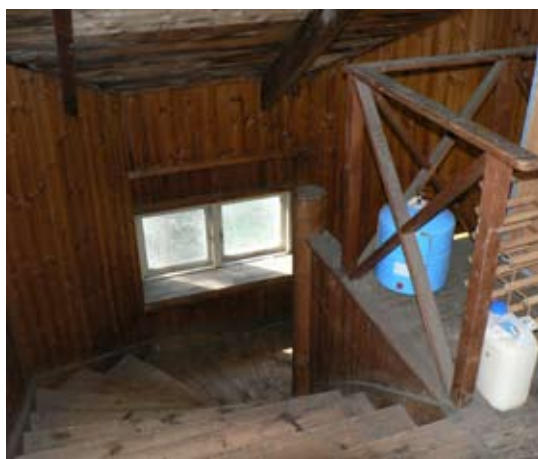
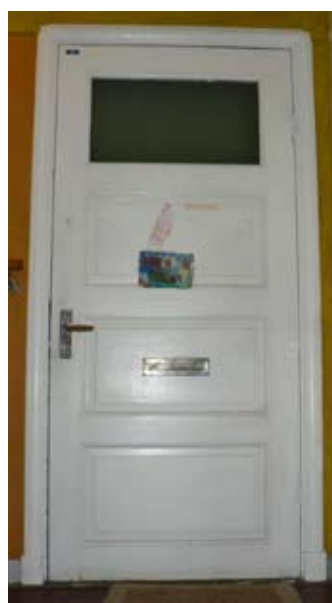
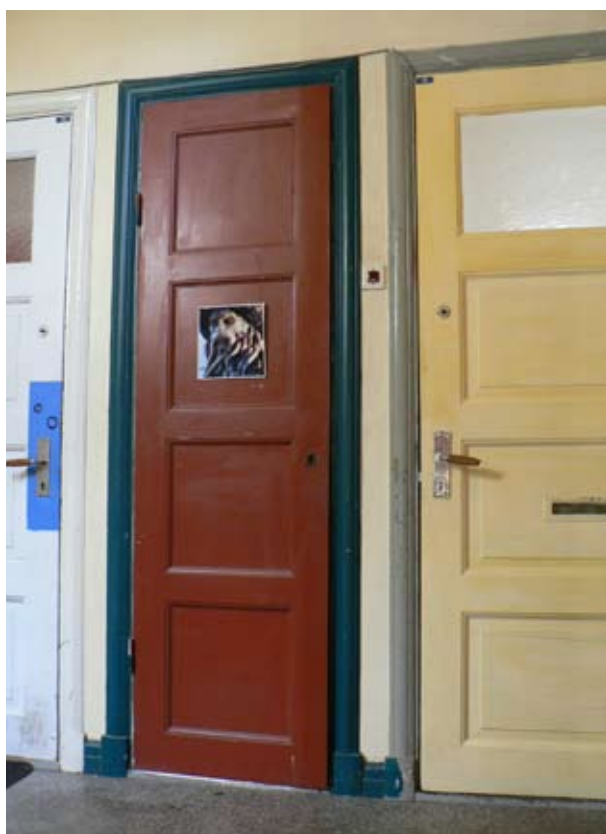
I byggnaden finns fyra trapphus. Samtliga är i allt väsentligt välbevarade med vägghpaneler och lägenhetsdörrar liksom trappspindel och – på de flesta håll – intakta ledstänger.

**Väggar:** Sockelvåningens vägg är putsad och målad. På plan två och tre är väggarna klädda med en enkel skivpanel med släta lister.

**Dörrar:** Lägenhetsdörrarna är spegeldörrar i original med glasad övre spegel. På trappuppgångarnas vilplan finns två till fyra dörrar beroende på antal lägenheter och om det finns toalett på svalen.

**Snickerier:** Dörrfoder och lister är i original. Vid fönstren är det ett spaljéräcke. Flera av ledstängerna är i original. Trappspindeln är avfasad och åttkantig.

**Trappsteg:** Trapporna har betongsteg på sockelvåningarna och mattbelagda golv (ej original) på plan två och tre. I flera trapphus har undergolvet av trä tagits fram på såväl vilplan som trappsteg.

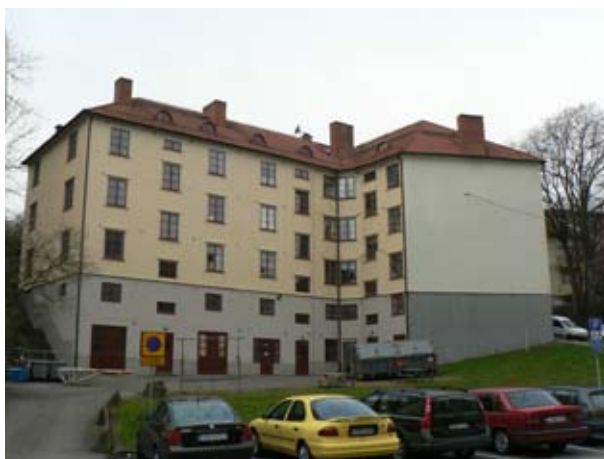
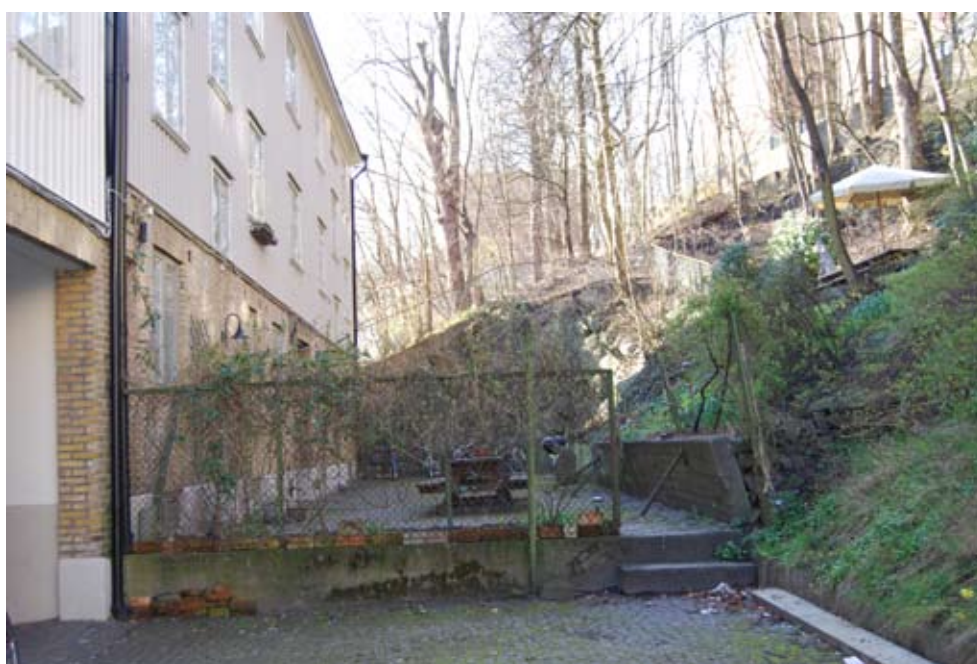
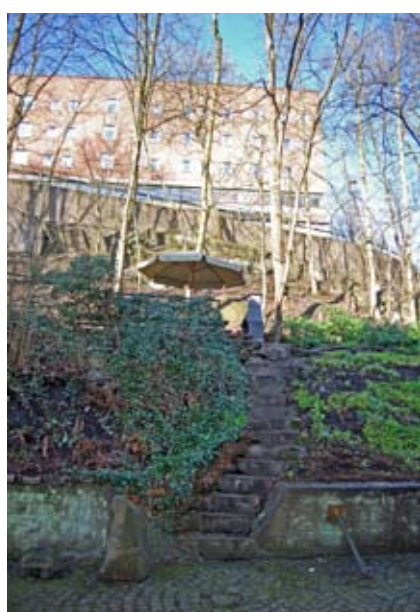
Lägenheternas planlösningar är i stort sett oförändrade. Snickerier som dörrar och lister är välbevarade, liksom fönstren. I flera kök finns äldre skänkskåp bevarade. Ytskikten har i många lägenheter förändrats och i flera lägenheter har de äldre trägolven tagits fram.
