Tossene sockens fornminnen n:r 87.
(Gustafsons n:r 7).
Gånggrift.

Bohuslän.
Sotenäs h:d.
Tossene s:n.
Hunnebostrand.

Göteborgs stadsmuseum
Arkeologisk arkivrapport
Nr 1940:4

Gånggrift vid Hunnebostrand, Bohuslän.

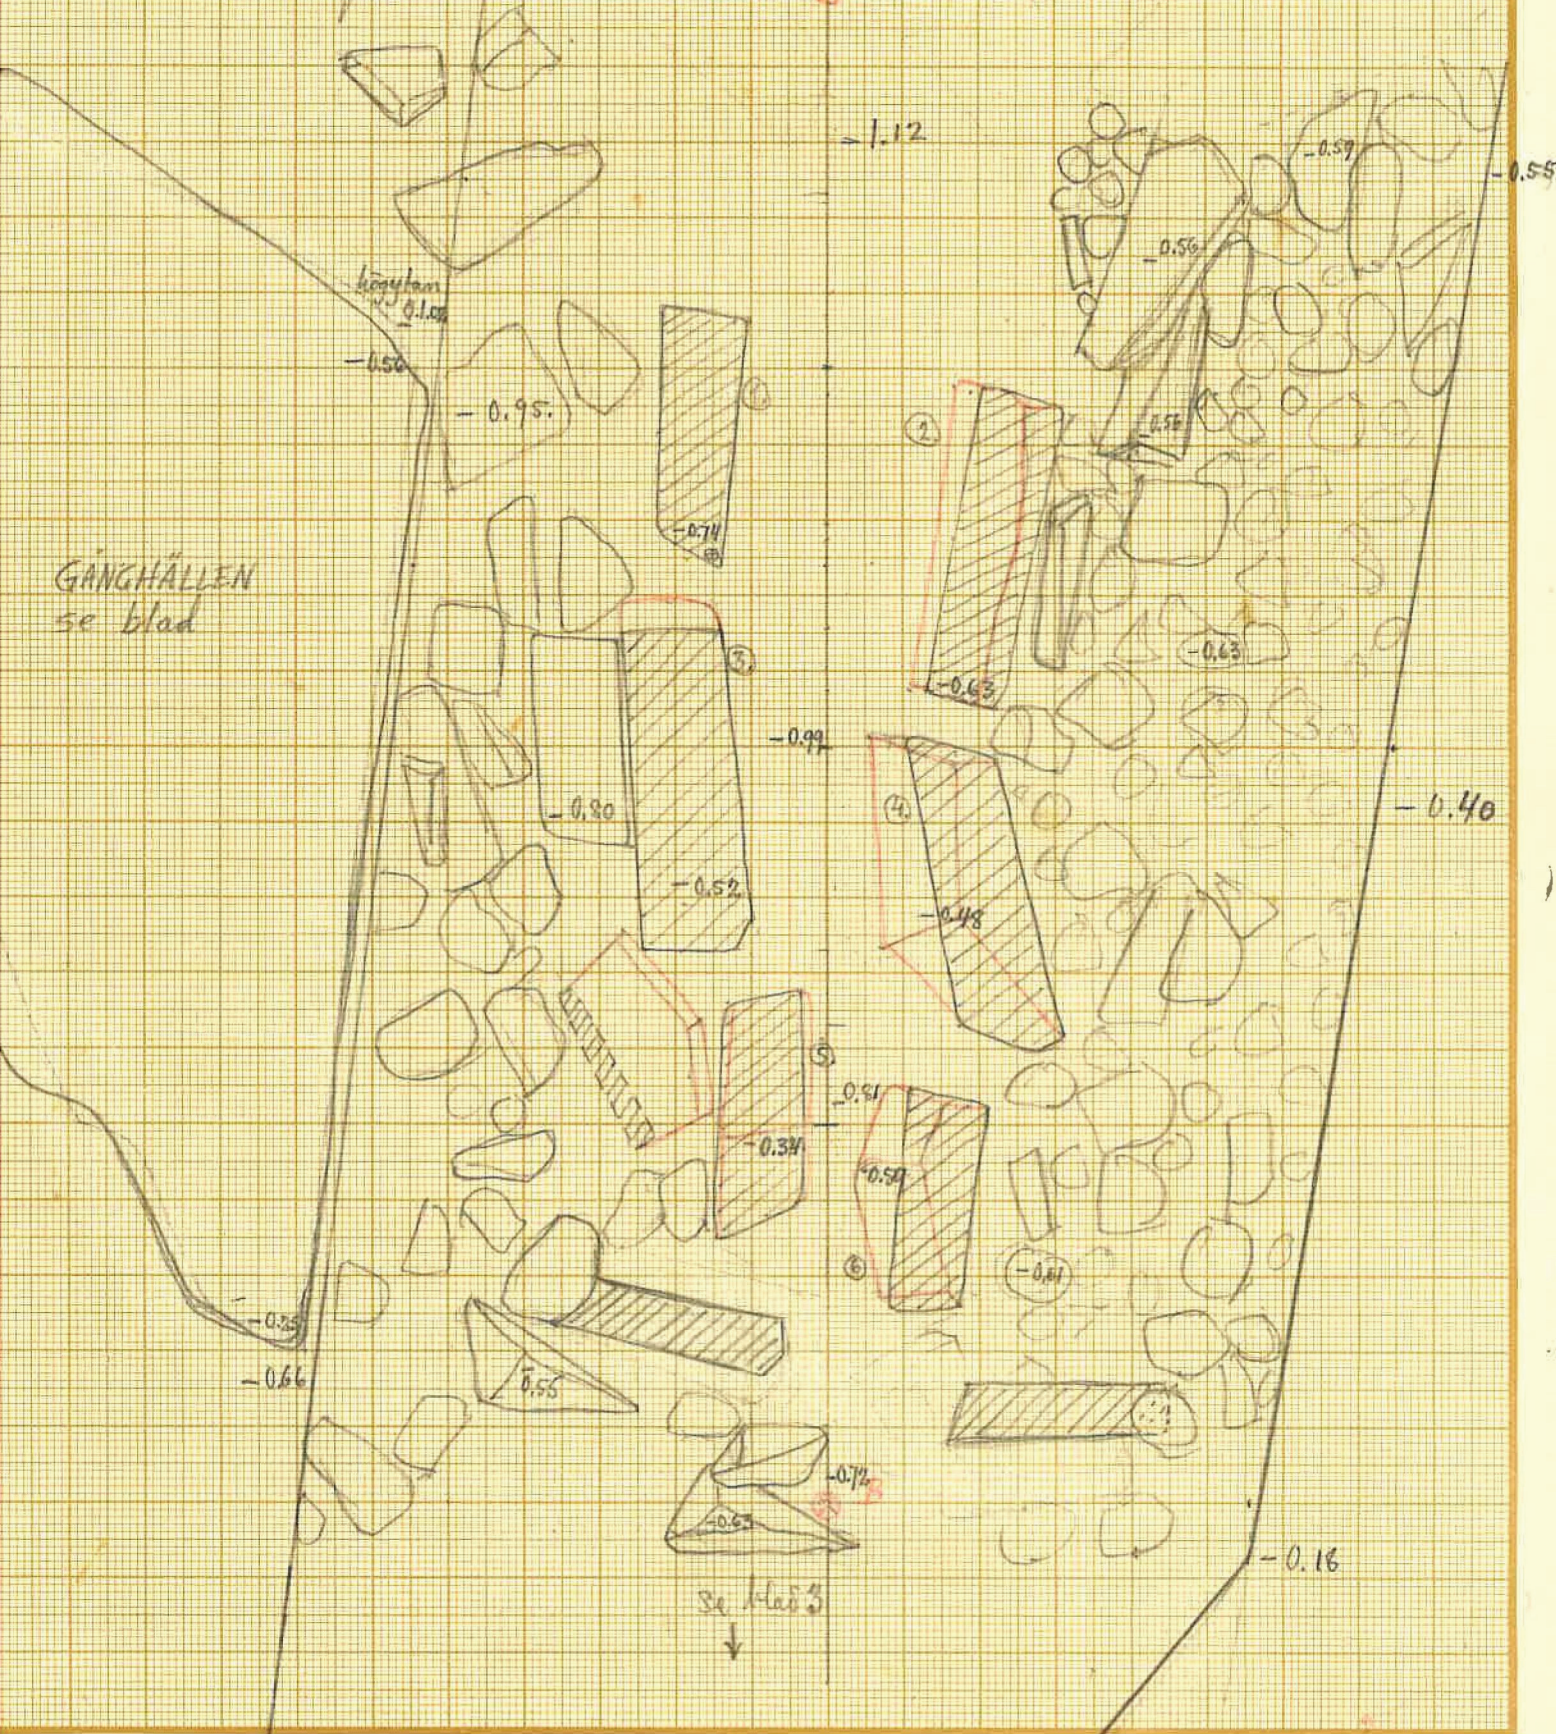
3.

Röset utanför gångmetsningen.

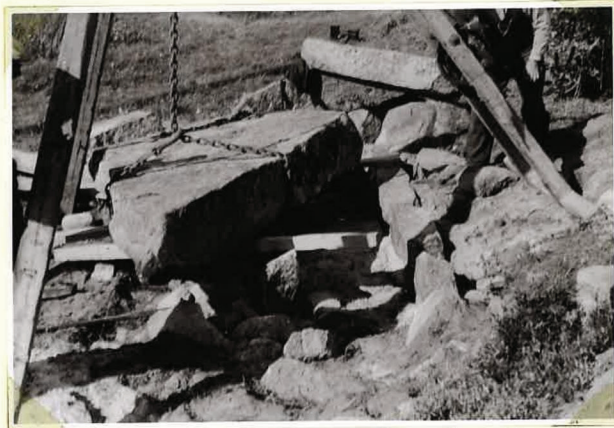
Sverker Janson (54).
Hunnebo. Hunnebostrand.
Gånggrift. Täckhällen lägges åter
över gängen.

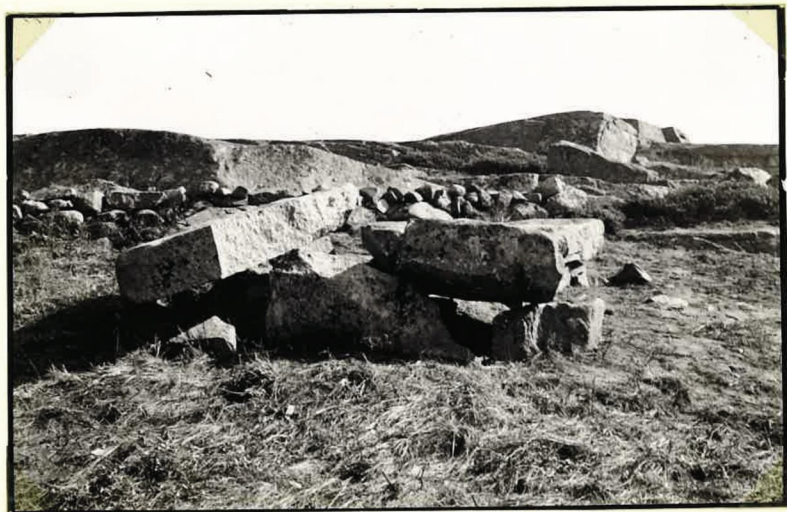
Foto 10.

Efter restaureringen. Från Ö.

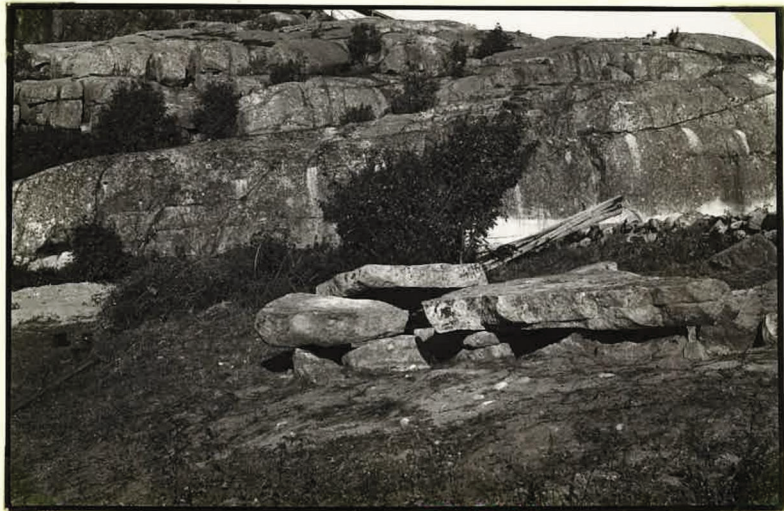
Foto 11.

Efter restaureringen. Från S.

ej ligger i plan utan går snett uppåt mot öster (se foto 11, 12 och 14). Runt om graven har dock lagts upp ett röse nästan ända upp mot gånghällarnas överkant. Den härigenom uppkomna högen framträder visserligen endast som en halvcirkelformig lob av ungefär 10 m. i tvärmått väster om graven, men är dock fullt tydlig (se karta 1).

Med anledning av G:s uppgift att gångens bredd varit 70 cm. rättades de tre stenarna (2, 4 och 6) i gångens norra vägg samt den östligaste stenen (5) i gångens södra vägg upp och sänktes så mycket, att deras överkant kom i ungefärlig jämnhöjd med den mittersta, icke rubbade stenen (3) i gångens södra vägg. Sedan det var gjort lyftes den stora takhällen upp och placerades på gången i noga överensstämmelse med Gustafsons ritning (jfr denna med här bifogade plan 3). Det hade behövts "10 vane stenarbetare, utrustade med lämpliga verktyg" till att lyfta av hällen, endast 2 man behövdes för att lägga den tillbaka (foto 6). Takhällen vilar nu direkt på samtliga vägghällar utom på den västligaste i södra väggen (1). Emellan dennas överkant och takhällen inkludades därför en mindre sten (foto 11 och 12).

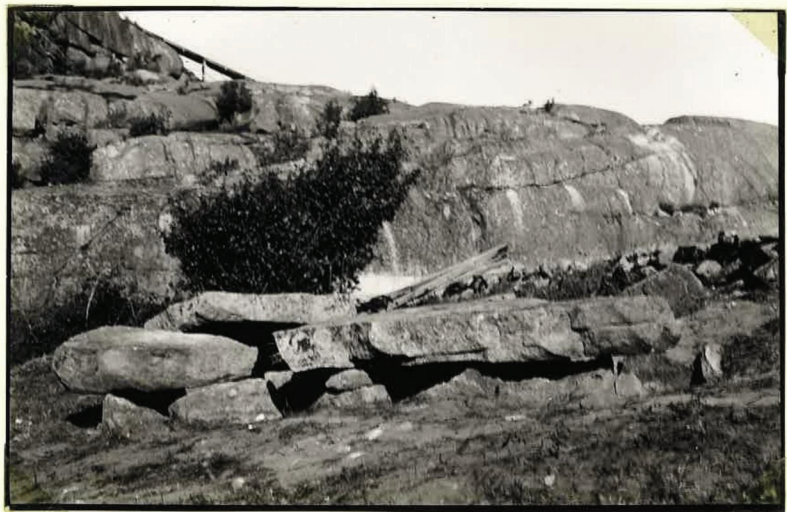
Foto 12.

Efter restaureringen. Från S.

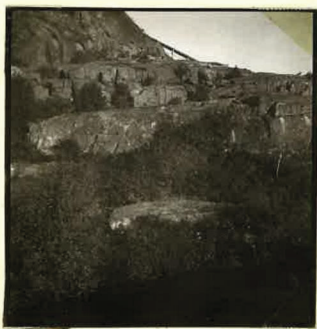
Foto a. **B4341** Plåt n:r a 1249.

Före iordningställandet.
I bildens mitt den av-
lyftade bakhällen till
gängen. Graven i övrigt
dold i buskaget.
Från SO.

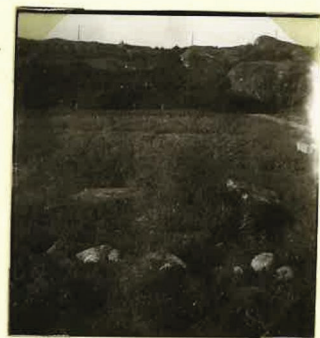
Foto b. **B4342** Plåt n:r a 1250.

Före iordningställandet.
I förgrunden gårdesgård, där-
bakom den avlyftade bak-
hällen till gängen samt
s. v. - kamnarens bakhäll.
Graven i övrigt dold.
Från NO.

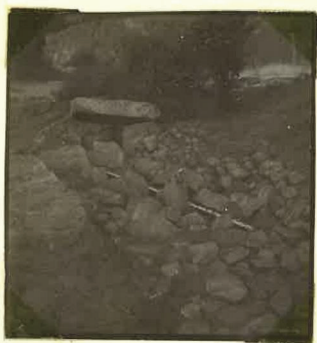
Foto c. **B4343** Plåt n:r a 1251.

Gängen och en del av röset
frilagda. Måtkängen lig-
ger i gängen. Ungefär i
bildens mitt bakhällen
till hammaren, s. v. i kan-
ten den avlyftade bak-
hällen till gängen.
Från SO.

Sedan marken blivit avröjd frilades gången och den omgivande delen av röset (karta 2 och foto c och d), kammaren lämnades orörd. I jämförelse med Gustafsons planritning på sid. 443 i hans beskrivning befann sig gången i ett ganska förstört skick, vare sig Gustafson idealiserat sin ritning eller åverkan sedan ägt rum, i synnerhet gäller detta gångens norra sidohällar. Det är sannolikt att väggstenarna i gången blivit rubbade, när gångens takhäll lyftes av. G. anger också på yttersidan av gångens södra sidohällar 7 tunna hällar "nedsatta som förstärkning". Av dessa fanns endast en kvar (se planerna 2 och 3). Den tillsynes tjocka stödhällen utanför sidohällerna på Gustafsons plan var ej någon häll utan en rektangulär sten eller tunn platta med den plana sidan uppåt. Man bör av G:s uppgift om stödhällar nog ej jämföra dessa med de "stödhällar" som ofta finnas hos hällkistorna. I varje fall kan det knappast ha varit annat än mindre tunna plattor eller snarare flisor. Utanför gångmynningen stodo däremot i vinkel mot gångens längdriktning två små kantställda hällar, en på vardera sidan om mynningen, ej som G. anger två på den södra sidan. Möjligen höra dessa två kantställda hällar till en krets eller fotkedja, som fortsatt runt om högen såsom fallet är hos en del andra gånggrifter bl.a. den vid Berg i Bokenäs sn.

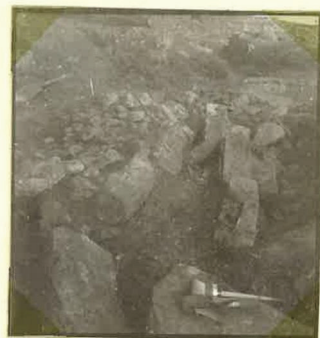
Foto d. **B4344** Plåt n:r a 1252.

Gängen och en del av
röset frilagda. Bilden
tagen från hammaren
mot gångmyrningen.

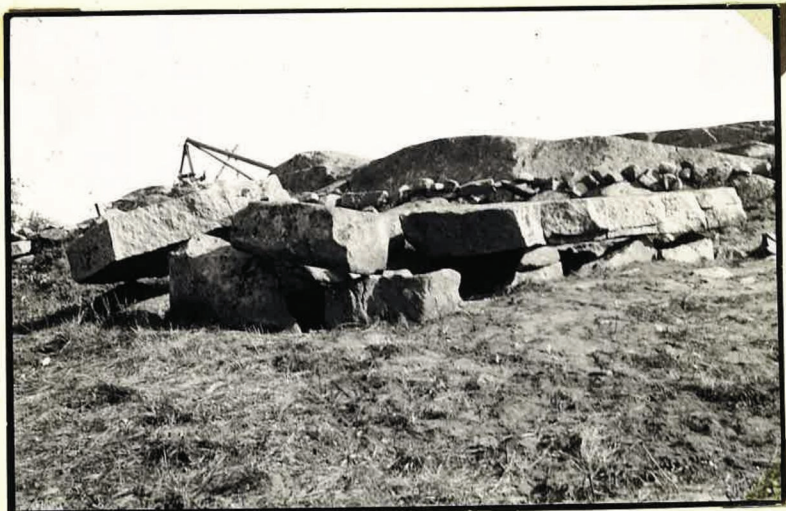
Foto 14.

Efter restaureringen. Från SO.

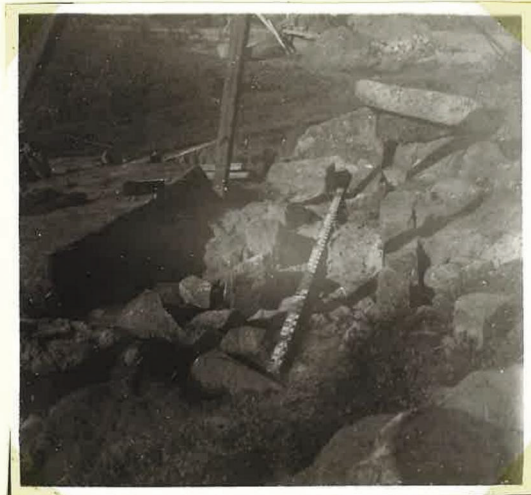
Foto 5. **B4335** Efter plåt a 1243.
Under pågående restaurering.
Gångens sidohällar placerade
i ursprungligt läge före Gustafsons
undersökning 1884. Från Ö.

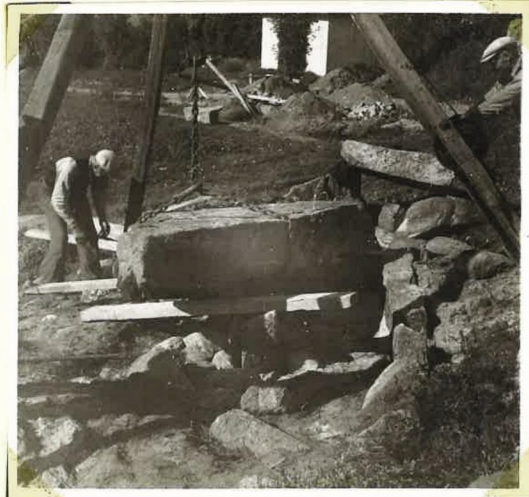
Foto 6. **B4336** Efter plåt a 1244.
Stekhällen till gängen placeras i
sitt läge. Från Ö.

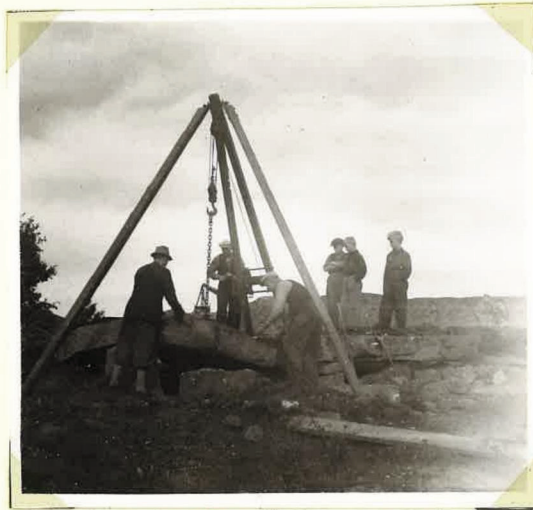
Foto 7. B4337 Efter plät a 1245.
En av takhällarna till kam-
maren lyftes på. Från B.O.

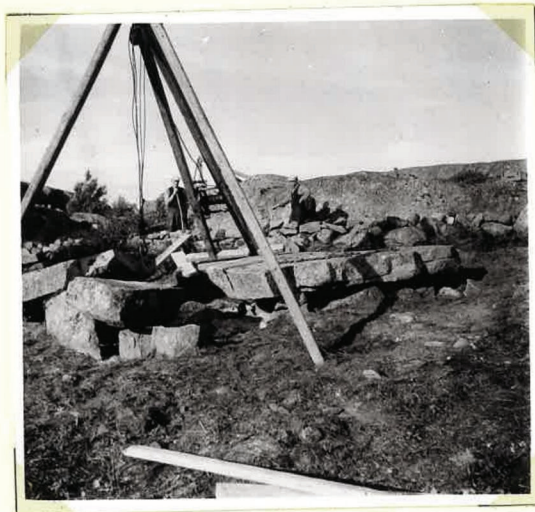
Foto 8. B4338 Efter plät a 1246.
Takhällarna på sina platser.
Från B.O.

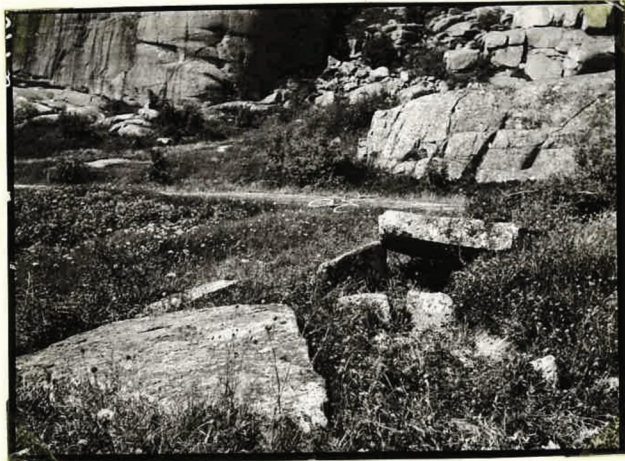
Foto 1. C 1453 Plåt m. n. a 776.

Bilden visar gravens utseende 1927.
I förgrunden s.v. hällen som täckte
gången vid Gustafsons undersökning
1884; bakom denna en av hällarna från
hammaren. Från P.O.

Beskrivning och planritning av graven i dess äldre skick jämte redogörelse för den av Gustafson utförda undersökningen är publicerad i Bohuslänska bidrag bd 3 1886 sid. 442 o.f. Utseendet före den senast utförda restaureringen framgår av foto 1, taget 1927 samt Sverker Jansons ovan nämnda fotografier. 1927, när foto 1 togs, var graven ej helt övervuxen, utan framträdde då ännu ganska tydligt. I år (1940) voro endast kammarens takhäll och den från gången bortflyttade hällen synliga. (foto a och b), själva gravbyggnaden var fullständigt dold. Vår första åtgärd blev därför att inom och omkring graven röja undan snår och buskar, så att hela graven åter blev synlig (foto 2-4). Det visade sig härvid, att Gustafsons uppgift, att ingen hög kunde iakttagas kring graven ej är riktig. Marken, på vilken gånggriften är uppförd, utgöres av en naturlig sluttning mot väster; denna har ej blivit planerad när graven byggdes, varför gången

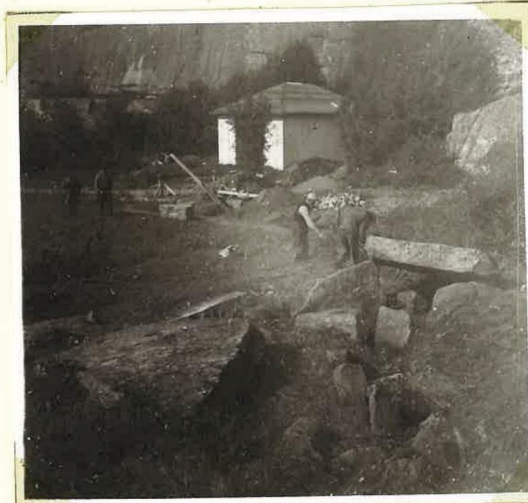
Foto 2. B 4332 Efter plåt a 1240.

Bilden visar gravens utseende 1940,
sedan den tätväxande snårvegetationen
avlägsnats. Bakom gånghällen i för-
grunden s.v. två takhällar från
hammaren. Från P.O.

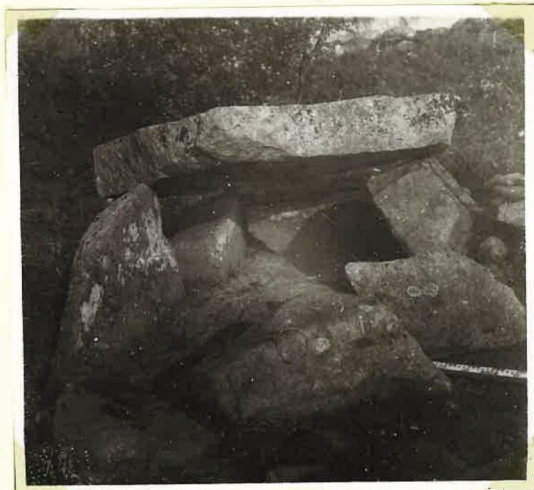
Foto 3. **B4333** Efter plåt n:r a 1241.
Kammaren från SO.

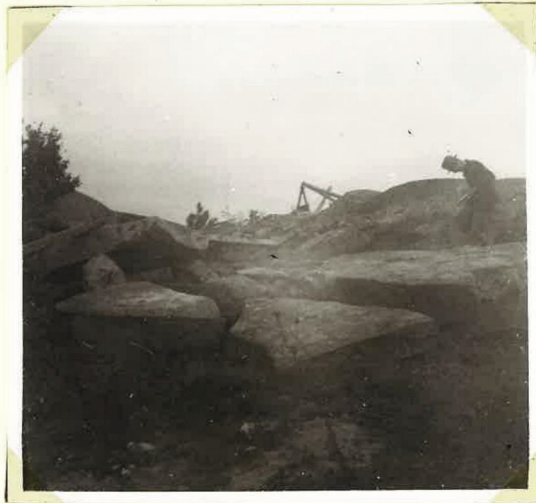
Foto 4. **B4334** Efter plåt n:r a 1242.
Gånghällens och sakhällarnas
läge före restaureringen. Från S.
