## Ett titthål i Göteborgs Historia

Kyrkogårdsmur och handelsbod i "Titthålet" på Korsgatan i Göteborg  
Västra Götalands län, Västergötland, Göteborgs kommun och socken,  
Inom Vallgraven 701:27, Göteborg 216:1

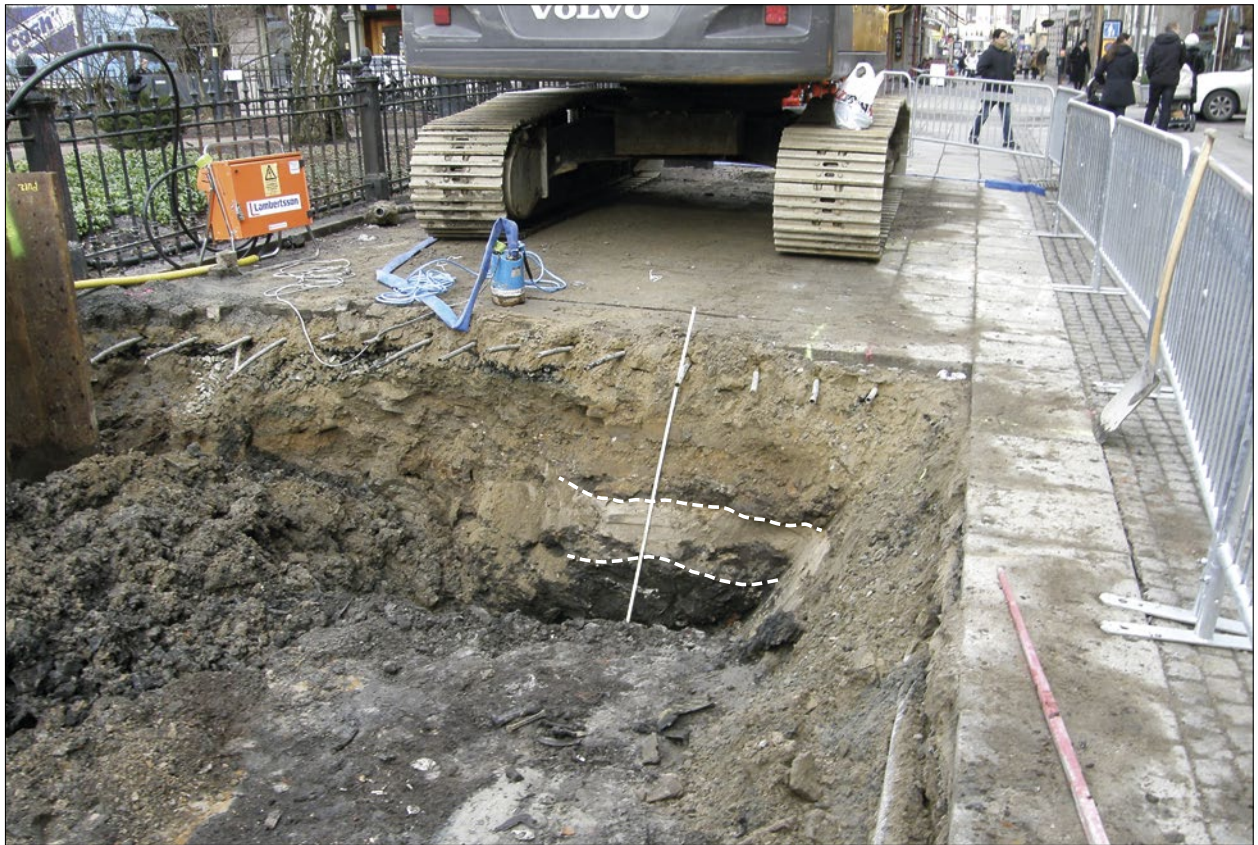
förekom rikligt med huggspån i ytan, samt enstaka tegel. Inga tydliga gatunivåer kunde ses i kulturlagret vid förundersökningen.

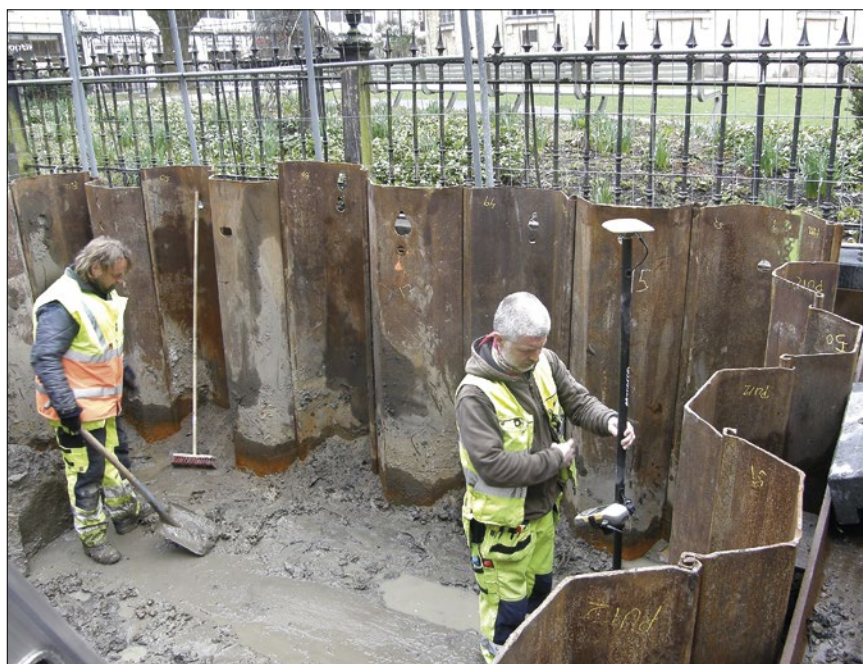
De minst 1 meter tjocka fyndförande lagren låg ansamlade direkt mot murens utsida. Så långt det går att tolka de historiska kartorna så ska ytan här alltid ha varit gatumiljö. En uppgift var därför att utreda om det fanns några gatunivåer i lagren och vad de i så fall innehöll och bestod av. Resultatet efter förundersökningen visade att de fyndförande kulturlagrens sammansättning snarare antydde typiska utkastlager med avsatt hushållsavfall, vilket i sig är anmärkningsvärt på en gata direkt utanför domkyrkans mur. Därför var en frågeställning inför undersökningen hur gatumiljön hade sett ut på den historiska Korsgatan.

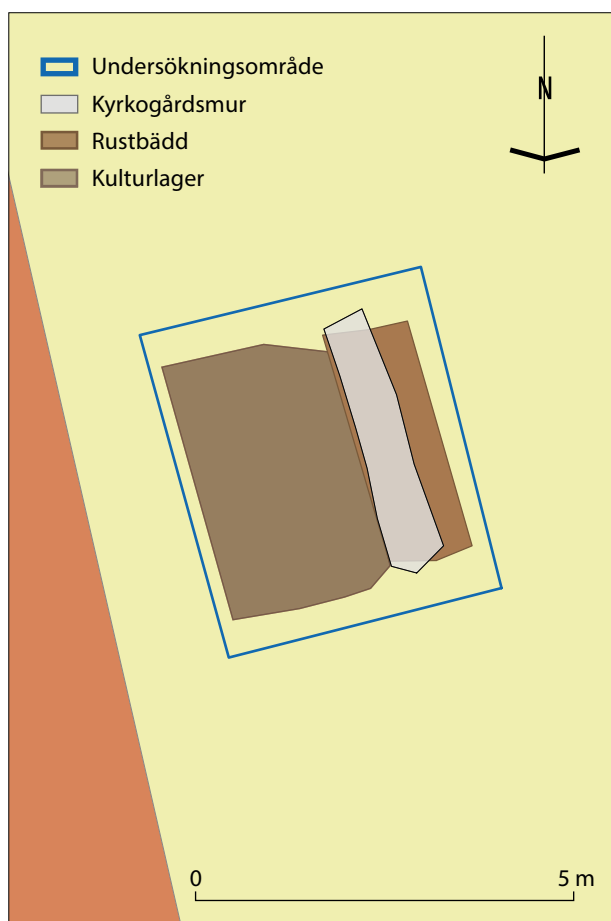
*Figur 10. Undersökningsområdet är markerat i blått. Inledningsvis rensades ytan och synliga förekomster mättes in. Planen visar det knappa sex kvadratmeter stora kulturlagret i brunt. Kyrkogårdsmuren är markerad i grått och därunder kan rustbädden skönjas i brunt. Skala 1:100.*

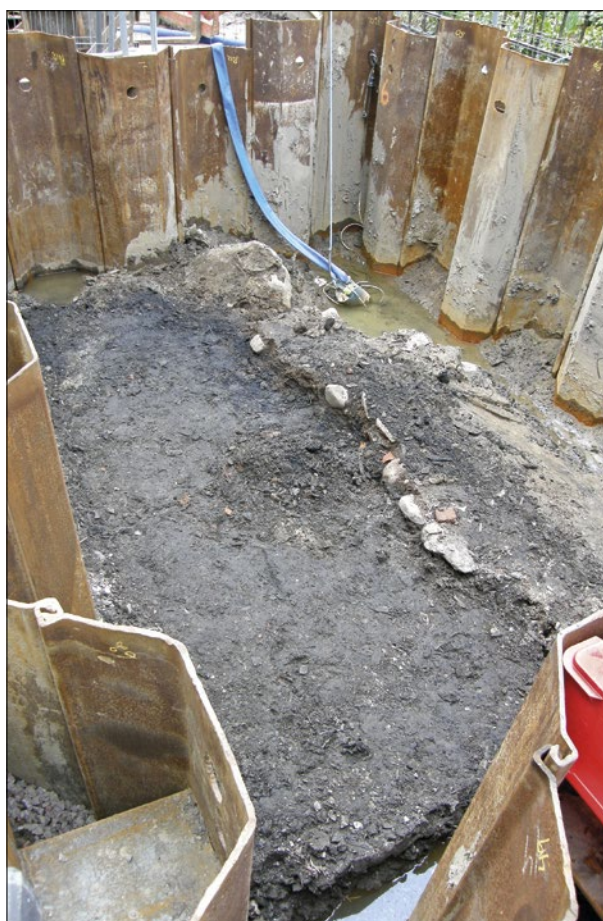
*Figur 11. Fotot, taget mot söder, visar den framrensade ytan. Kulturlagret, med den mycket sotiga ytan, syns i förgrunden och kyrkogårdsmuren syns som en stenrad där bakom. Rustbädden var delvis synlig i övre delen av bilden närmast spanten. Foto: Carina Bramstäng Plura.*

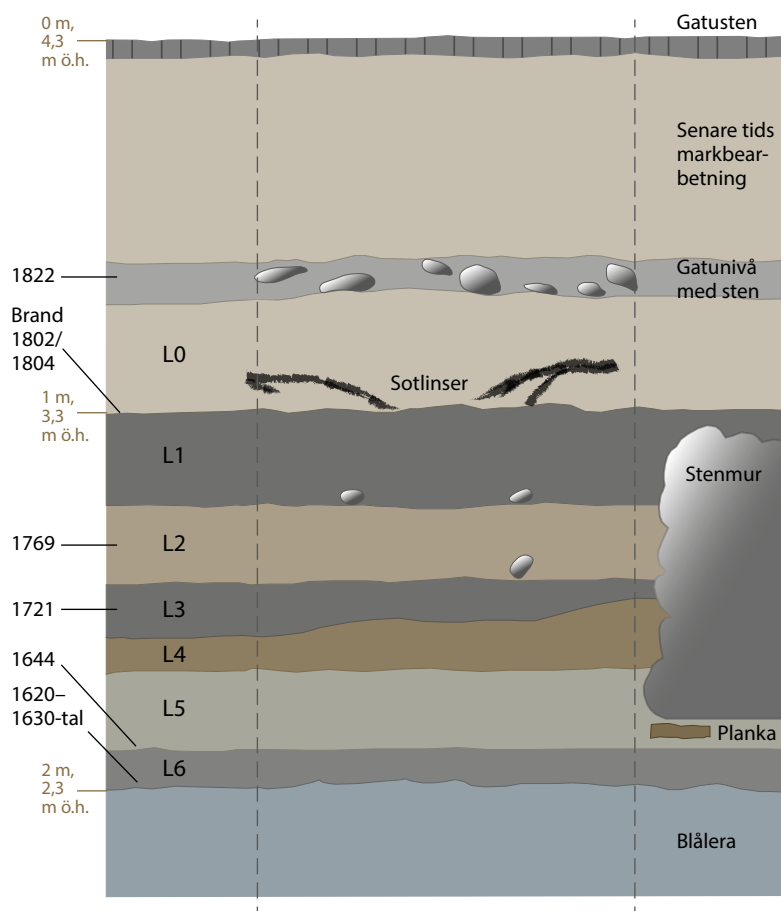
*Figur 12. Profiliritning uppritad från norra schaktväggen. Nivån vid undersökningen räknades från markytan som 0 och ner till dryga 2 meters nivå i orörd lera. Markytan motsvarar dock 4,3 meter över havet och det fyndförande kulturlagrets bottennivå dokumenterades på 2,3 meter över havet. Skala 1:40.*

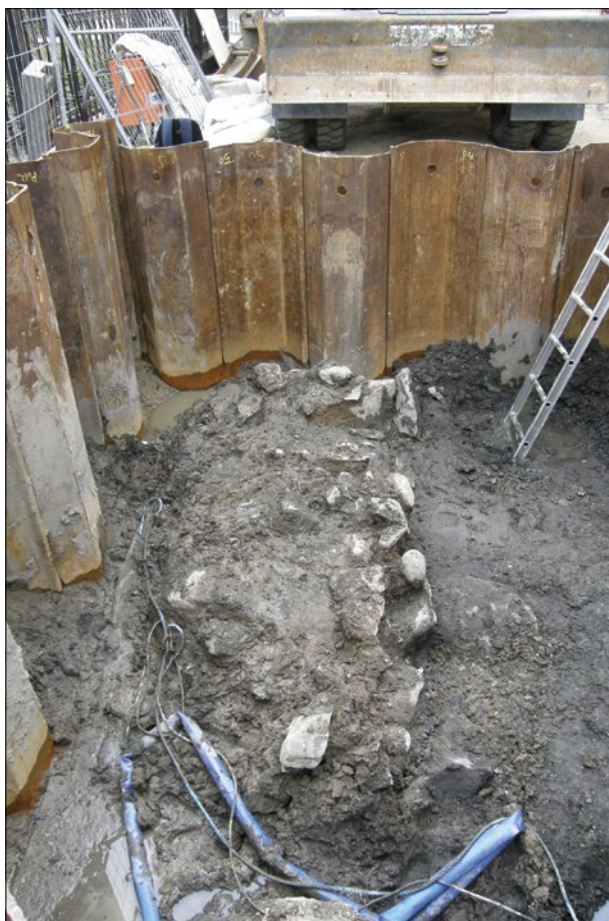
*Figur 13. Inledningsvis grävdes det första kulturlagret. I samband med det framkom kanten på muren tydligare. Ytan på muren rensades på lös jord och det övre skiktet på murstenen frilades. Foto, mot norr: Carina Bramstång Plura.*

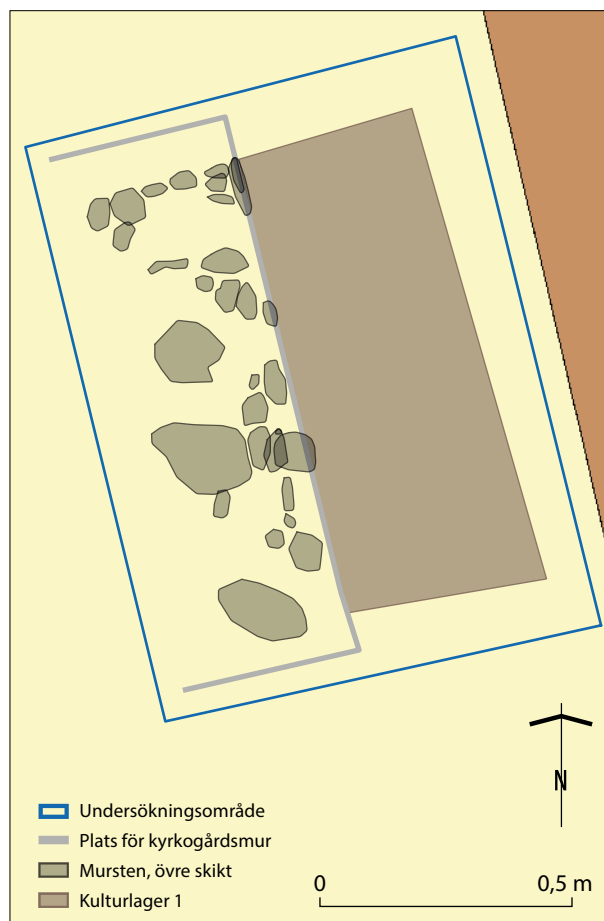
*Figur 14. De synliga stenarna i den framrensade muren mättes in i ett övre skikt. Några av stenarna var stora och visade sig efter ytterligare rensning vila direkt på rustbädden. Skala 1:60.*

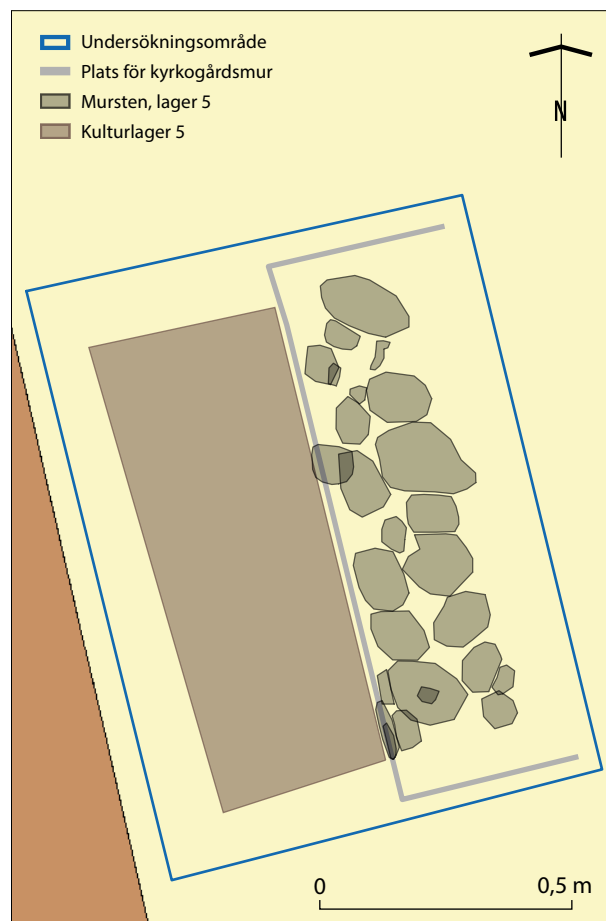
*Figur 16. De synliga murstenarna mättes in i en andra fas, då lösa stenar och jord rensats bort. Ett par stenar påträffades utanför muren, en hypotes är att de någon gång har rasat ned från muren, alternativt utgjort en bredare bas på muren. Murstenen bedöms ha tillkommit vid ungefär samma tid som kulturlager 5 avsatts. Skala 1:60.*

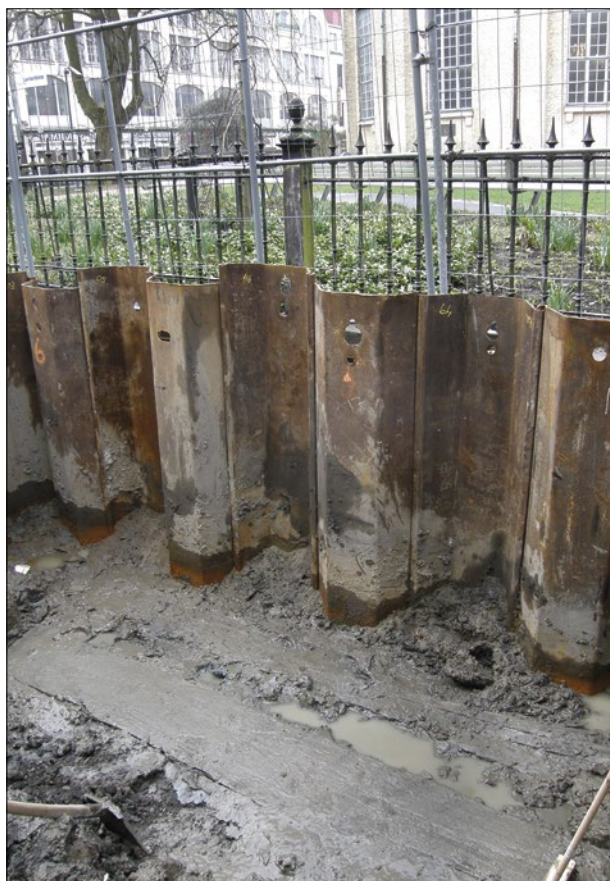
*Figur 17. Murstenen plockades bort med hjälp av maskin. Därefter rensades rustbädden, som muren vilat på, från lös jord och gyttja. Rustbädden bestod av två plank intill varandra. Den västligaste mot kyrkan var något skadad, vilket troligen skett vid spontningen. Foto, mot sydväst: Carina Bramstång Plura.*

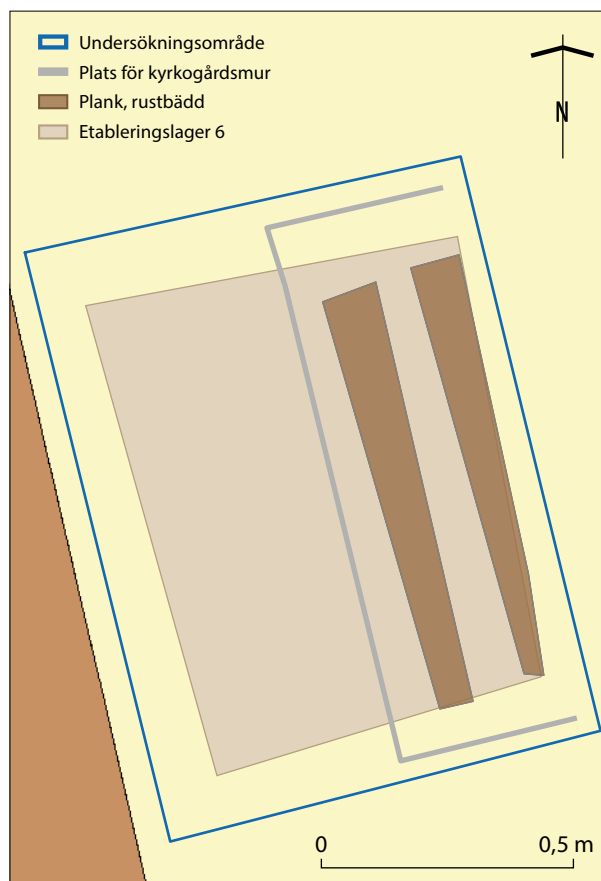
*Figur 18. Ritningen visar de inmätta planken i brunt vilka utgjorde grund varpå kyrkogårdsmuren vilade, en slags rustbädd. Den grå markeringen visar murens utbredning. Intill och direkt under är kulturlager 6 markerat i beige, som bedömts utgöra ett etableringslager.*

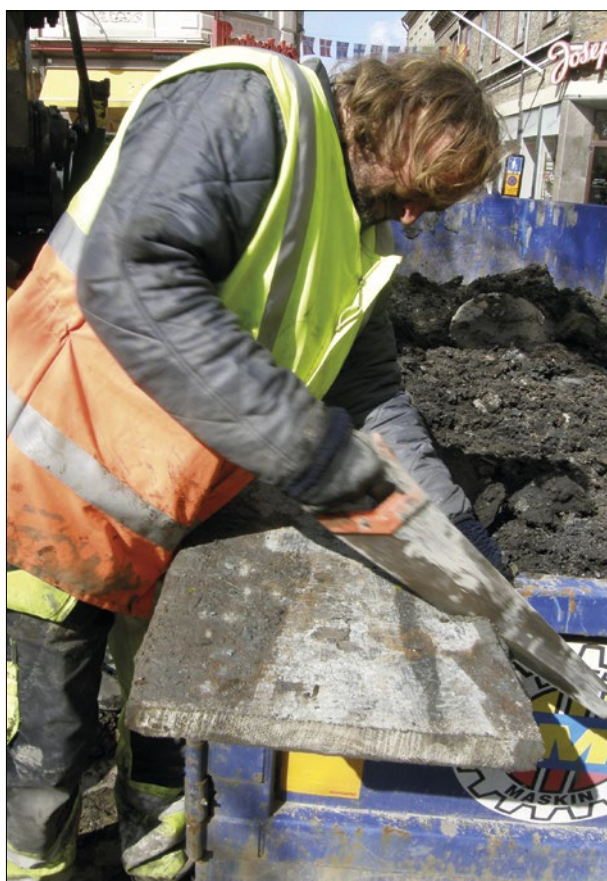
*Figur 19. Johannes Nieminen sågade av ett prov från en av plankorna för en dendrokronologisk analys. Det visade sig dock att provet inte med säkerhet kunde dateras. En statistisk osäker datering till fällningstid vinterhalvåret 1466/67 angavs. Foto: Carina Bramstång Plura.*
