Gullbergs fäste under Skansen Lejonet

Göteborg 216 | Gullbergsvass 703:4
Förundersökning | Göteborgs stad

ARKEOLOGISK RAPPORT FRÅN GÖTEBORGS STADSMUSEUM 2017:17

Arkeologisk förundersökning, Göteborg 135

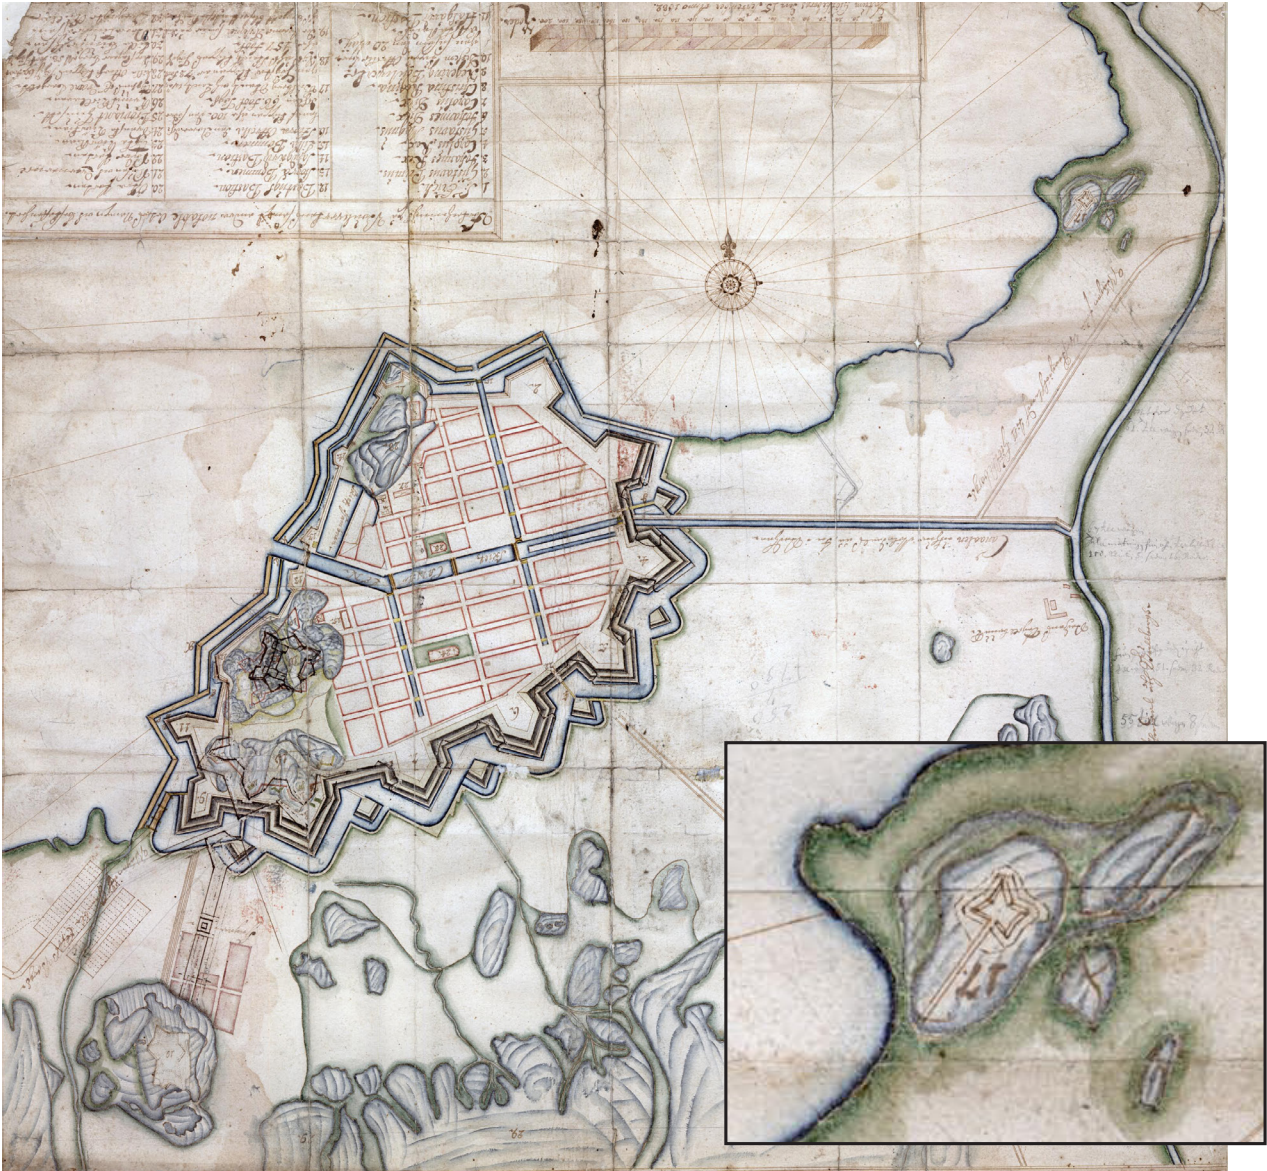
Figur 5. Relation över Göteborg från 1682 som visar Gullbergs fäste i bildens övre vänstra del. Förstoringen över Gullbergs fäste antyder att uppgången och ingången till fästet var riktat åt sydväst. KrA SFP Göteborg 037:002.

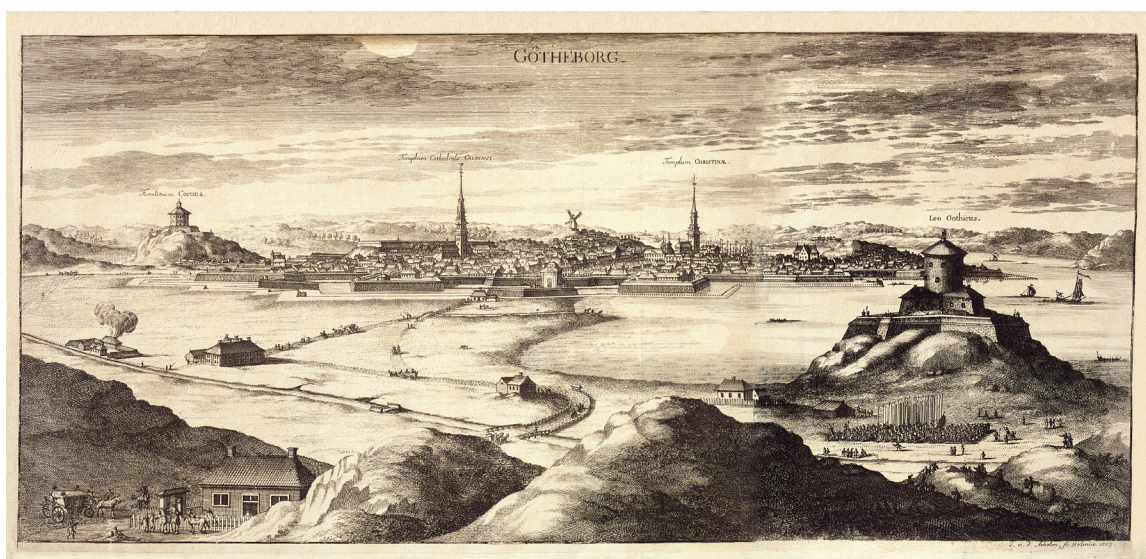
Figur 9. Avbildning av *Göteborg ur Suecia Antiqua et Hodierna* vilken gjordes 1709 utifrån Erik Dahlberghs skisser från 1690-tal. Här syns Lejonet med en extra försvarskrans med bastioner som aldrig blev uppförda. GSM arkiv.

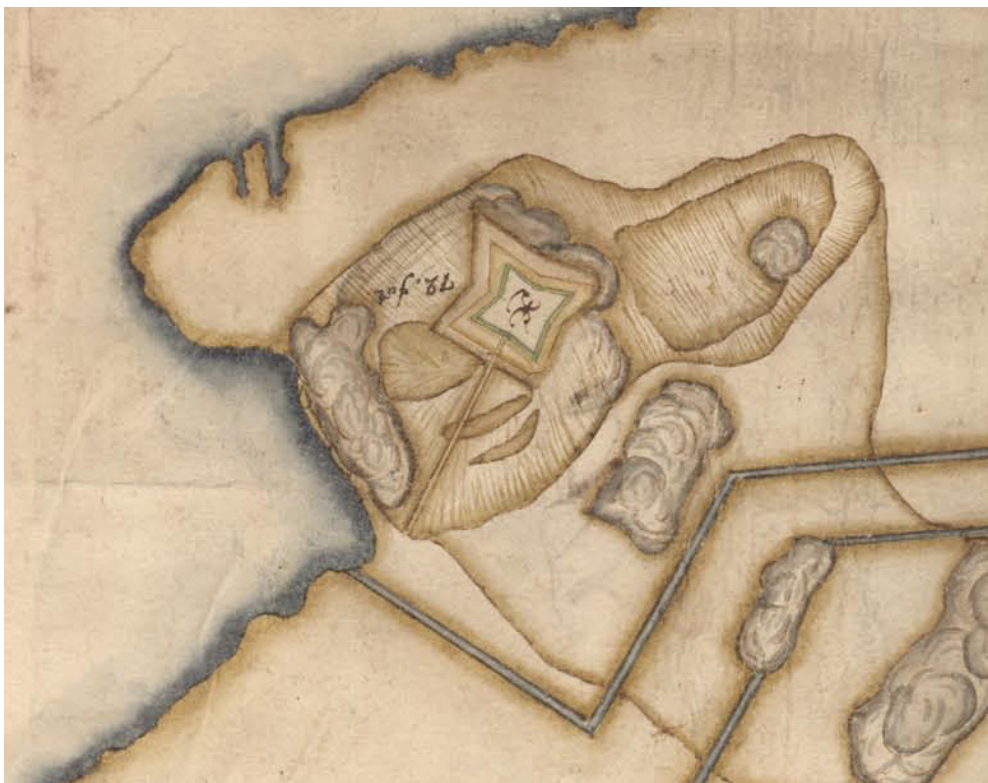
Figur 10. Utsnitt ur plan med oklar datering men säkert tidigast 1644 och sannolikt gjord runt 1600-talets mitt, ej senare än 1675. Här syns Gullbergs fäste tydligt och är till synes avbildat på ett verklighetstroget sätt. Det ser exakt ut som planritningen från 1687 (figur 4). Norr är uppåt i bild. KrA SFP 037:438d.

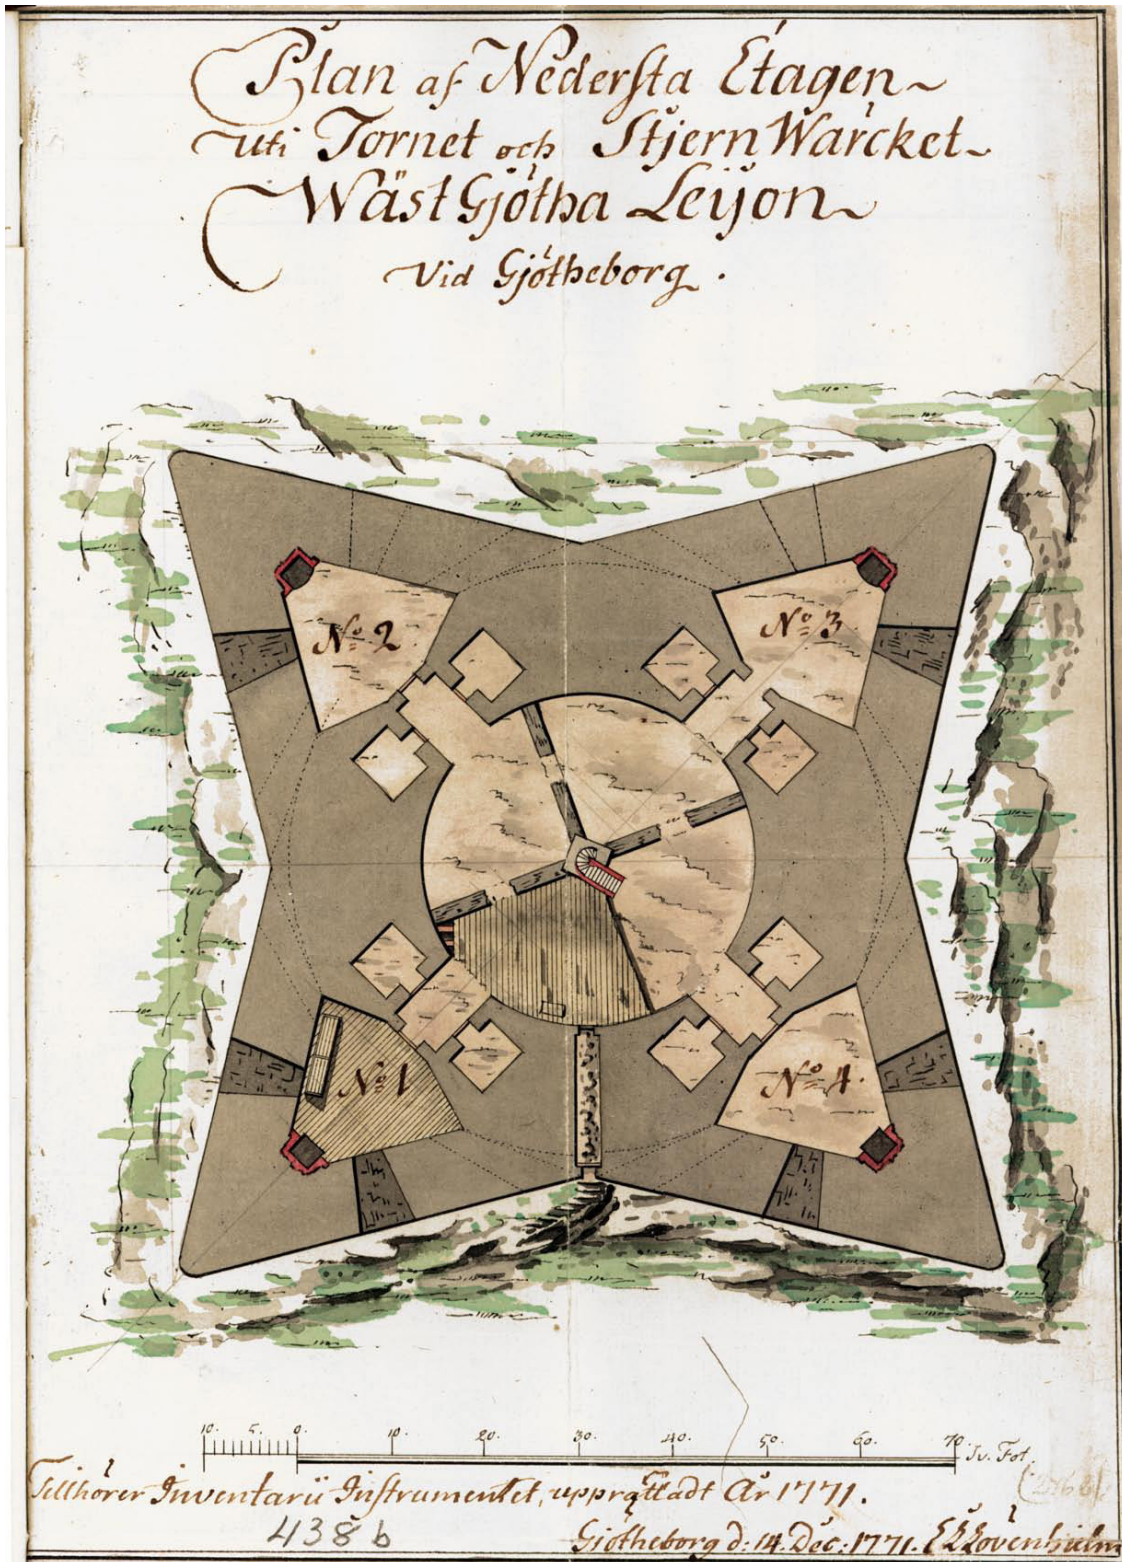
Figur 13. På en detaljerad uppritning av Skansen Lejonet från 1771 syns hela bottenplan. Här syns den nämnda korsarmen samt trädäcket vilken övertäckte brunnen. Planen överstämmer väl med uppritningen från 1972 (figur 17 och 18). Norr nedåt i bild. KrA SFP 037:438b.

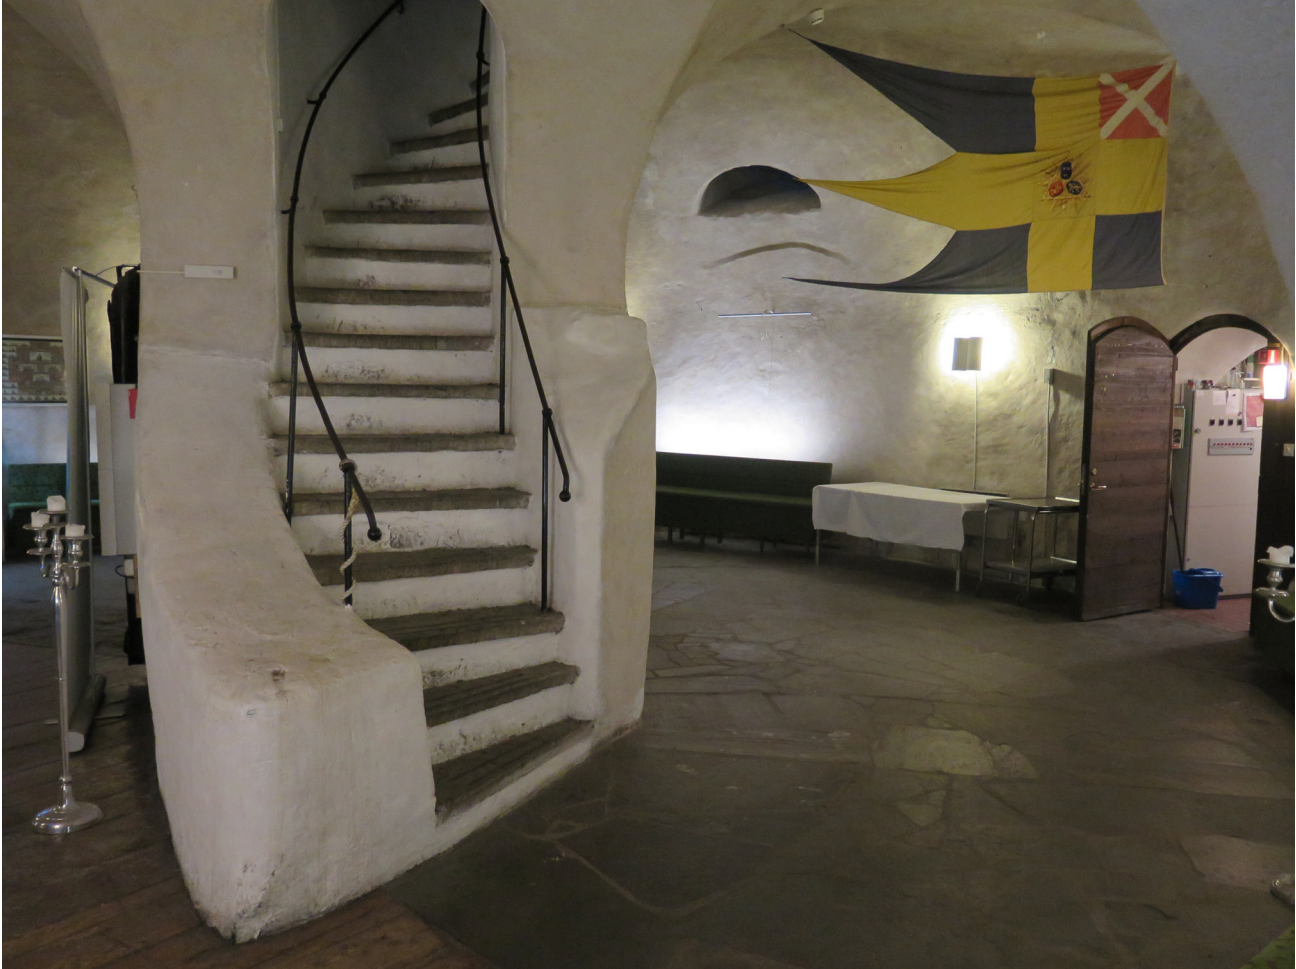
Figur 15. Översikt över bottenvåningen i Skansen Lejonet, mot sydost. Foto: Tom Wennberg.

Skansens bottenvåning består till två tredjedelar av stengolv och en tredjedel av trägolv (figur 15). Trägolvet övertäcker en fördjupning i berget som tidigare fungerat som brunn. Man kommer idag ner dit genom en lucka i golvet. De schakt som grävdes vid undersökningen gjordes vid stengolvet då syftet var att underöka hur nuvarande grundläggning ansluter mot berget och huruvida den kända korsarmen är en del av denna konstruktion eller inte.

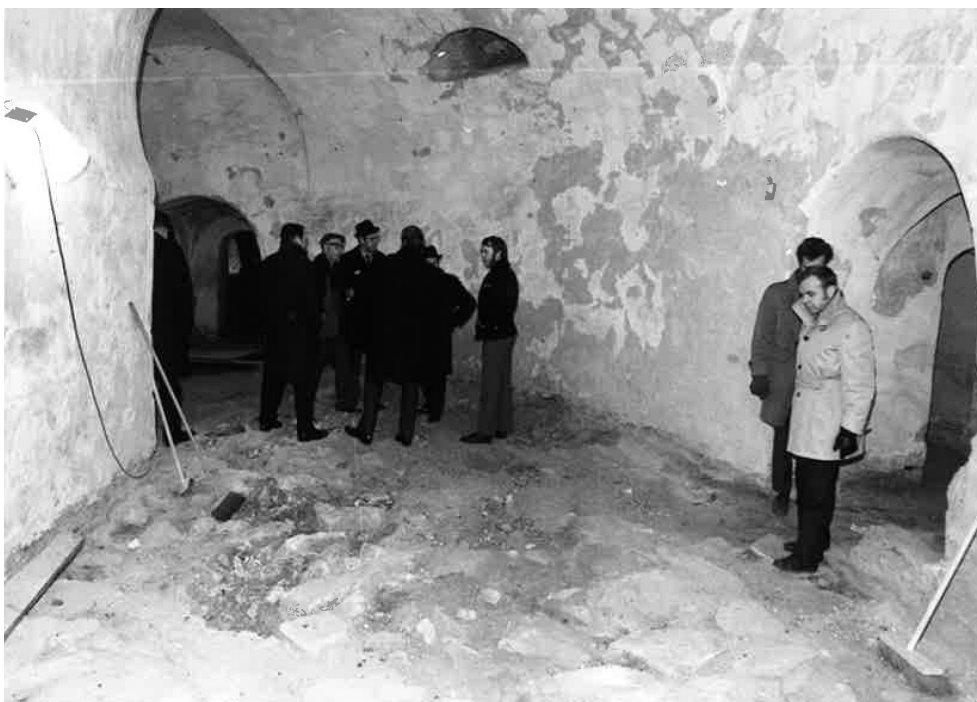
Figur 16. Översikt över bottenvåningen i Skansen Lejonet, innan och under renoveringen 1972, mot ost. Foto: Regionarkivet Per Perssons arkiv.

Under tidigt 1970-tal gjordes en omfattande utvändig och invändig renovering av Skansen, vilken i samband med detta blev klubbhus och ordenslokal för Götiska förbundet (figur 16). I samband med detta gjordes uppritningar av bottenvåningen, både före och efter renoveringen (figur 17 och 18). Dessa uppritningar är av stor vikt för tolkningsarbetet vid den aktuella undersökningen

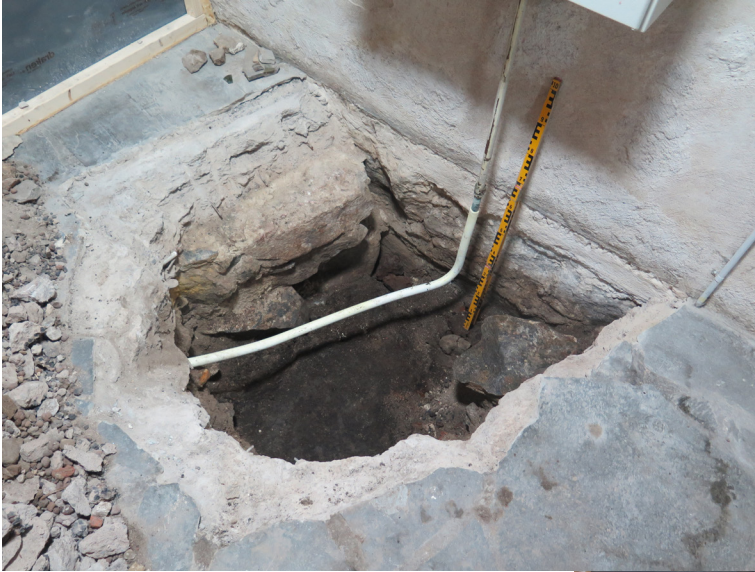
Figur 21. Översikt över schakt 1 grävd ner till ovankant matjordslager. Lagret kan eventuellt tolkas som ett äldre golvlager. I ovankant syns den äldre muren från Gullbergs fäste. Foto mot norr.

Därunder följde ett 0,25 meter tjockt humöst kulturlager vilket möjligen kan ha lagts dit som någon form av isolering eller så kan det tolkas som ett äldre golvlag. Golvlagret skulle stratigrafiskt kunna tillhöra Gullbergs fäste, även om detta

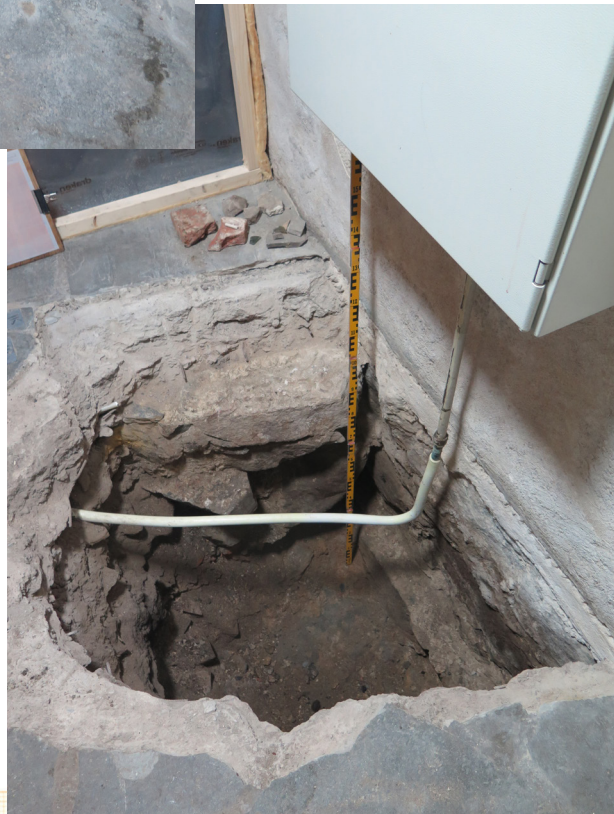
Figur 22. Översikt över det utgrävda schaktet med berggrund i botten. På bilden syns tydligt att den anslutande korsarmen har plockats bort i samband med att trapphuset grundlades.

Trapphuset var helt klart anlagt direkt mot berg. Åt väster rensades den äldre korsarmen fram och det visade sig med all sin tydlighet att den var nedmonterad i samband med att trappfundamentet byggdes (figur 22, 23). Muren har en slät yta mot söder och där muren skulle fortsatt mot väster ser man tydlig spår efter negativ där blocksten tidigare suttit. Korsarmen är därmed stratigrafiskt äldre än trappfundamentet.

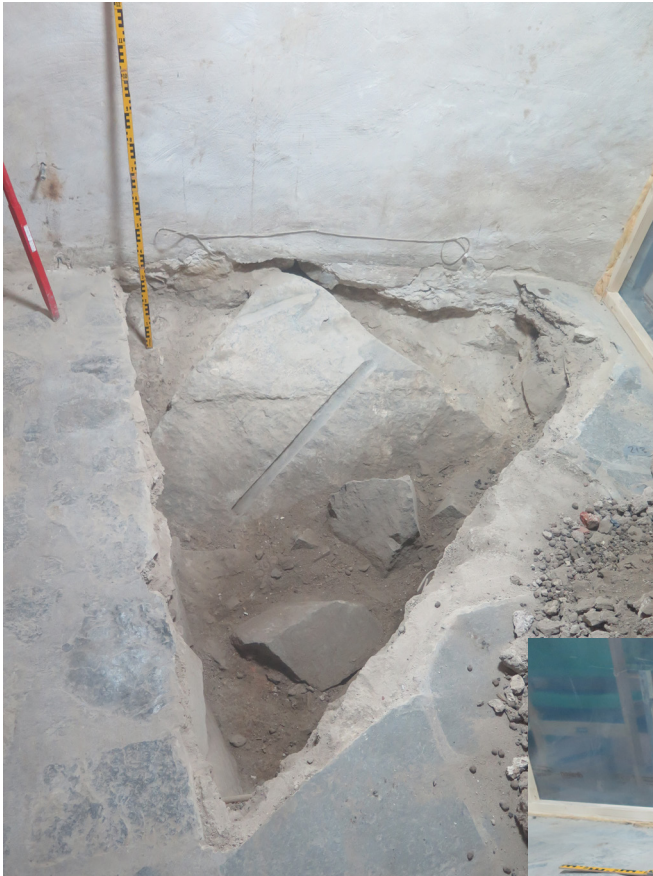
Figur 24. Översikt över schakt 2, mot söder. På bilden syns hur det spjälkade hälleberget sticker upp och ett halvt borrhålsnegativ visar med all sin tydlighet hur detta har gått till. I bakkant syns skansens yttervägg.

Centralt i schaktet stack det upp en del av berggrunden som lämnats kvar (figur 25). Toppen visade sig vara en del av stengolvet. Det var tydligt avspjälkat och snett ner från väster noterades ett negativ efter ett borrhål. Borrhålet var ca 4,8-5,5 centimeter i ytterdiameter och cirka en halvmeter långt. Samma typ av borrhål finns på berget utanför skansen. Det finns goda skäl att anta att detta är från grundläggningsarbetena av skansen 1687 då Gullbergs topp jämnas av.

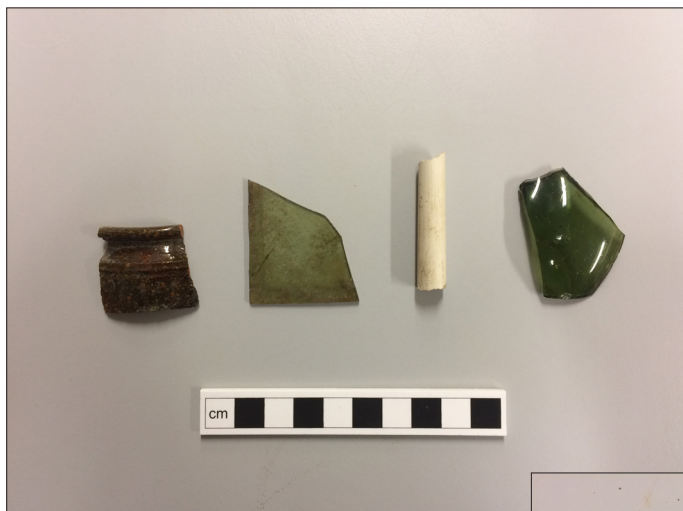
Figur 27. Utgrävningens hela fyndmaterial som framkom i schakt 1. Det bedöms vara 1700-tal eller senare.

Det framkom väldigt lite fynd vid utgrävningen (bilaga 1, figur 27, 28). I schakt 1 påträffades en skärva från en glasbutelj och en mynningsskärva av ett krus i blyglaserat yngre rödgoods i lager 3. I lager 5 påträffades ett kritpipsskaft samt ett fragment av handblåst fönsterglas. Den generella datering en uppfattas som 1700-tal eller senare.

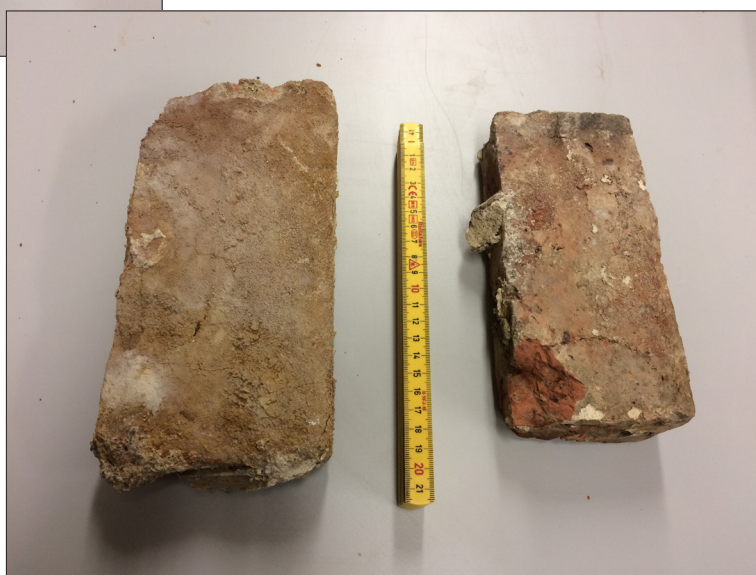
Figur 28. Hela tegel funna vid undersökningen.

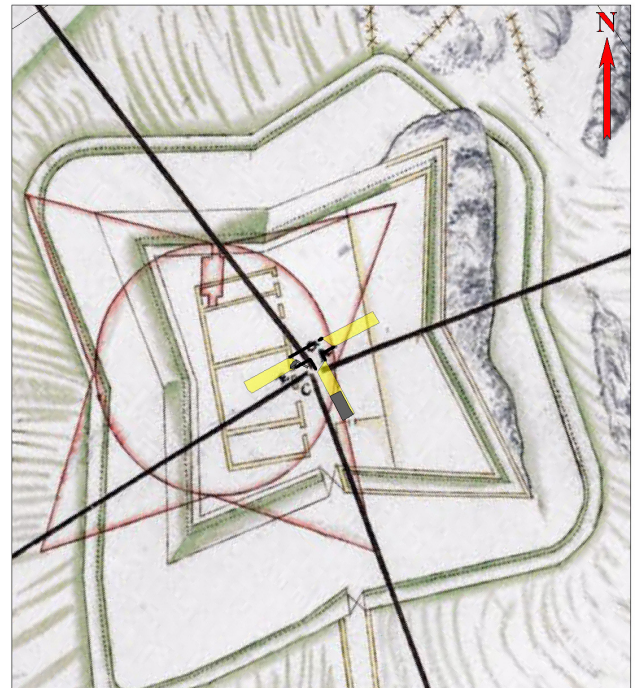
Figur 33. Dokumenterade murar på karta från 1686 rektifierade mot Gullbergs fäste, jämför figur 6. Murarna går inte att passa in mot några strukturer på ritningen.

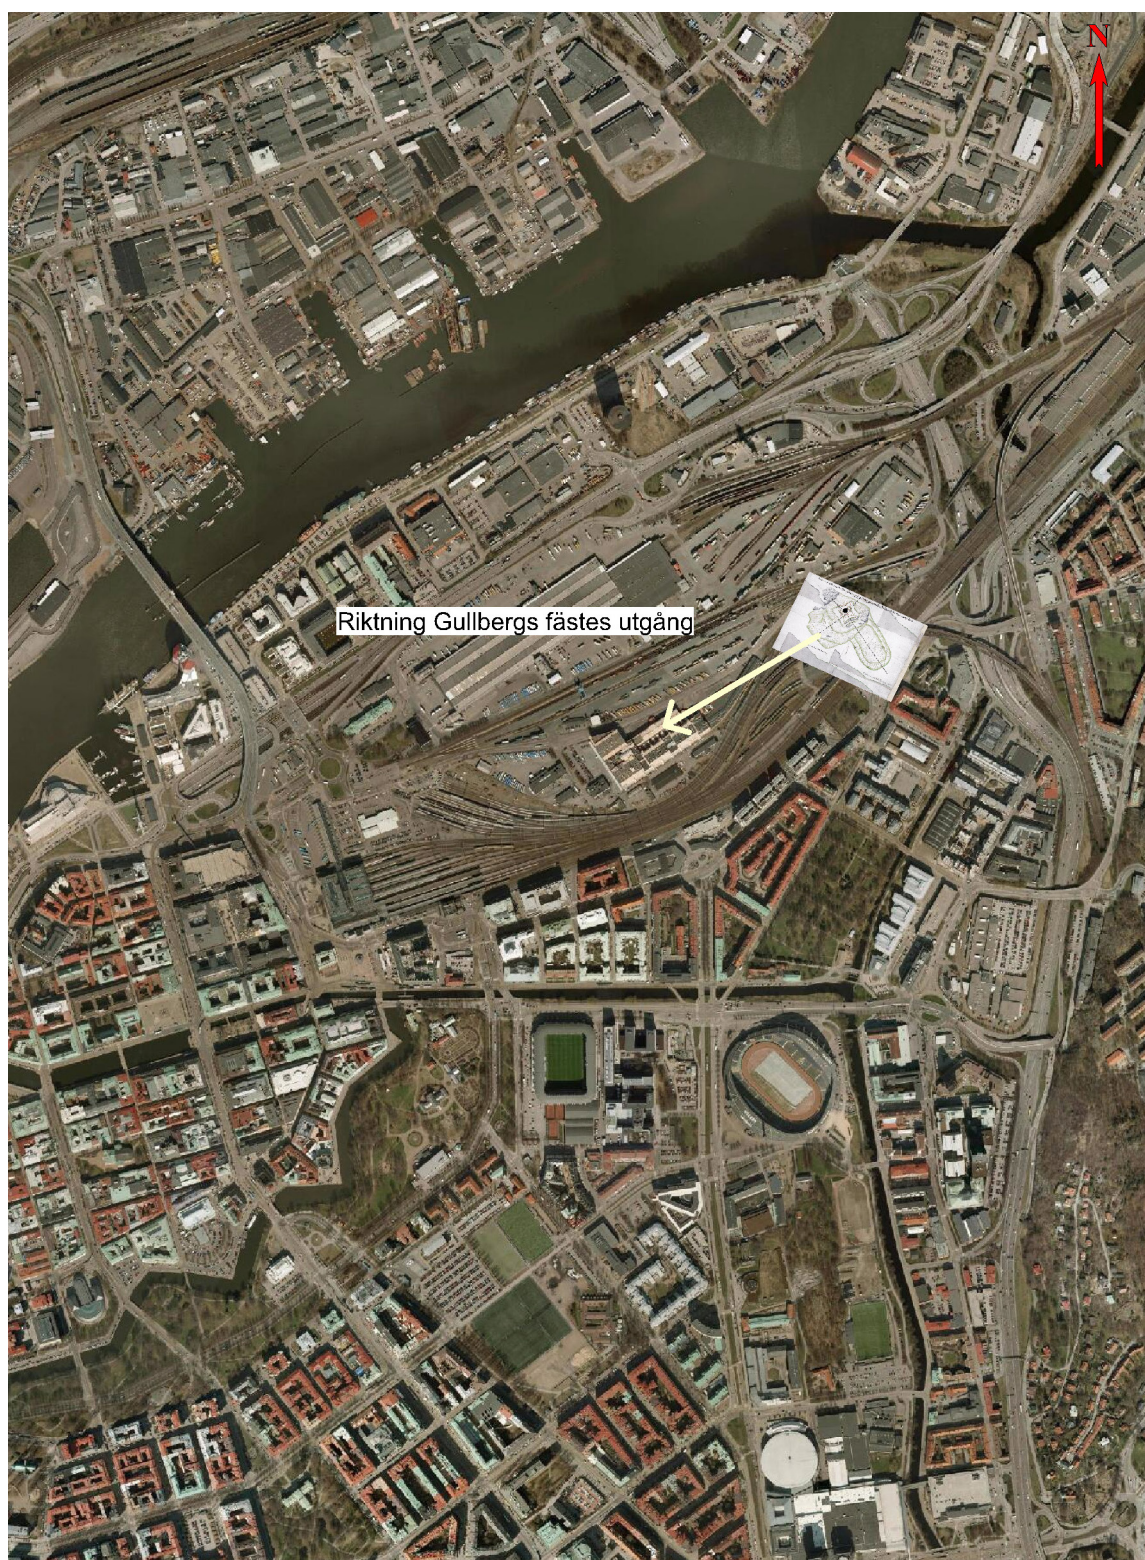
Figur 36. Översikt över Gullberg och fästningsstaden Göteborg på ett nutida ortofoto med rektifiering från figur 33 inlagd. Den visar att ingången är riktad ungefärligt mot Drottningporten vilken låg i anslutning till nuvarande Drottningtorget. Det motsvarar riktningen på ingången i de äldre översiktskartorna från 1677 och 1682 (figur 3 och 5).
