Arkeologisk rapport från Göteborgs stadsmuseum 2018:24

Undersökning: Nordstaden 18:1, kv. Gamla teatern **Lst:s dnr:** 431-19557-2018

Landskap	Västergötland
Socken/Stad	Göteborg
Fornlämningsnummer	Göteborg 216:1
Fastighet/kvarter	Nordstaden 18:1, kv. Gamla teatern
Fornlämningstyp	Stadslager
Undersökningsår	2018
Typ av undersökning	Schaktningsövervakning
Dokumentationsmaterial	GSMS:180013
Materiallista bifogas	Nej
Datering	1600–1700-tal
<p>Beskrivning (ex.: orsak till undersökningen, beskrivning av undersökningsområdet, undersökningens omfattning, sammanfattning av resultaten, fyndkategorier)</p> <p>Inför provtagning av grundmurens rustbädd grävdes fyra provgropar inom fastigheten Nordstaden 18:1, kv. Gamla teatern. Undersökningen skedde under perioden 2018-06-14 – 2018-06-22. Samtliga schakt grävdes ca 1,5 x 1,5 m med en utgångsnivå mellan 2,72–1,19 m.ö.h. Samtliga schakt grävdes och redovisas nedan enligt single context-metod. Utifrån Olga Dahls historiska efterforskningar kring Göteborgs äldsta tomter skulle de aktuella schakten kunna beröra tomterna 31, 34, 37 och 61 från rote 7 och 8. Bland dessa tomter är det äldsta omnämmandet av namngivna tomtägare från 1644, dvs. det andr

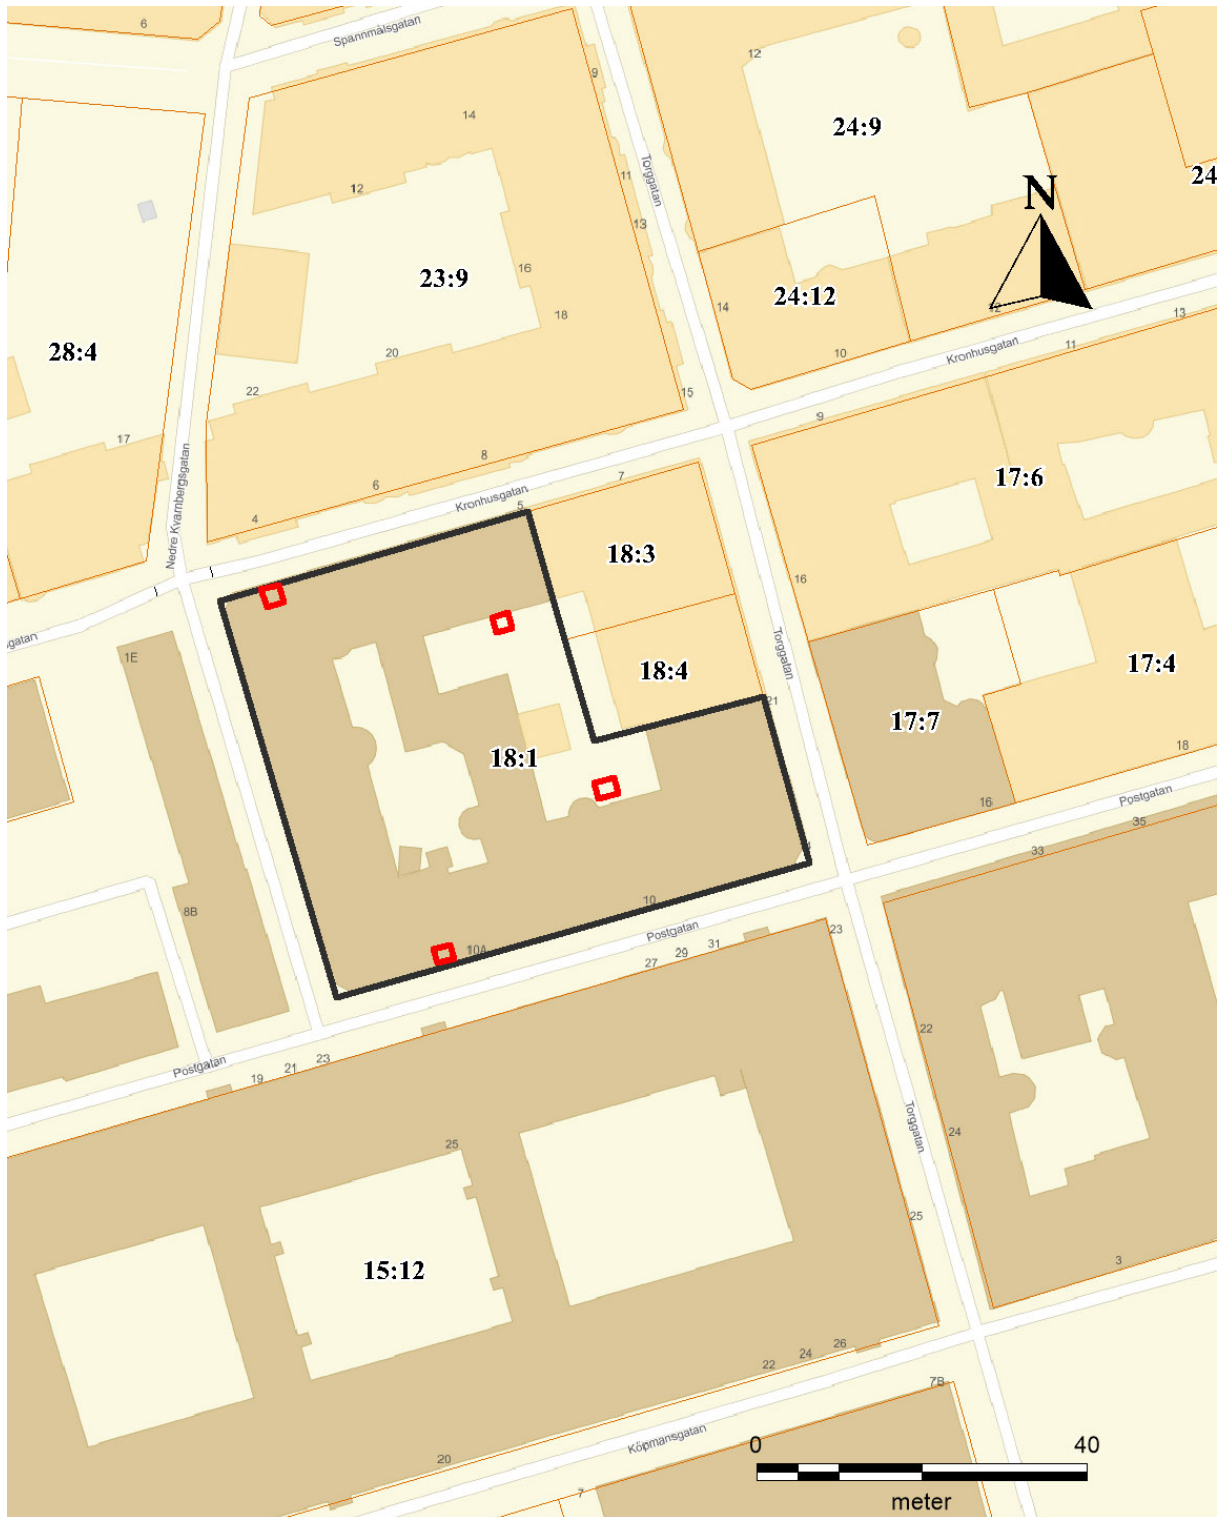
Figur 3. Nordstaden 18:1, kv. Gamla teatern samt närliggande fastigheter. Den aktuella fastigheten (svart) och schakt (röd) markerade. Skala 1:1000.

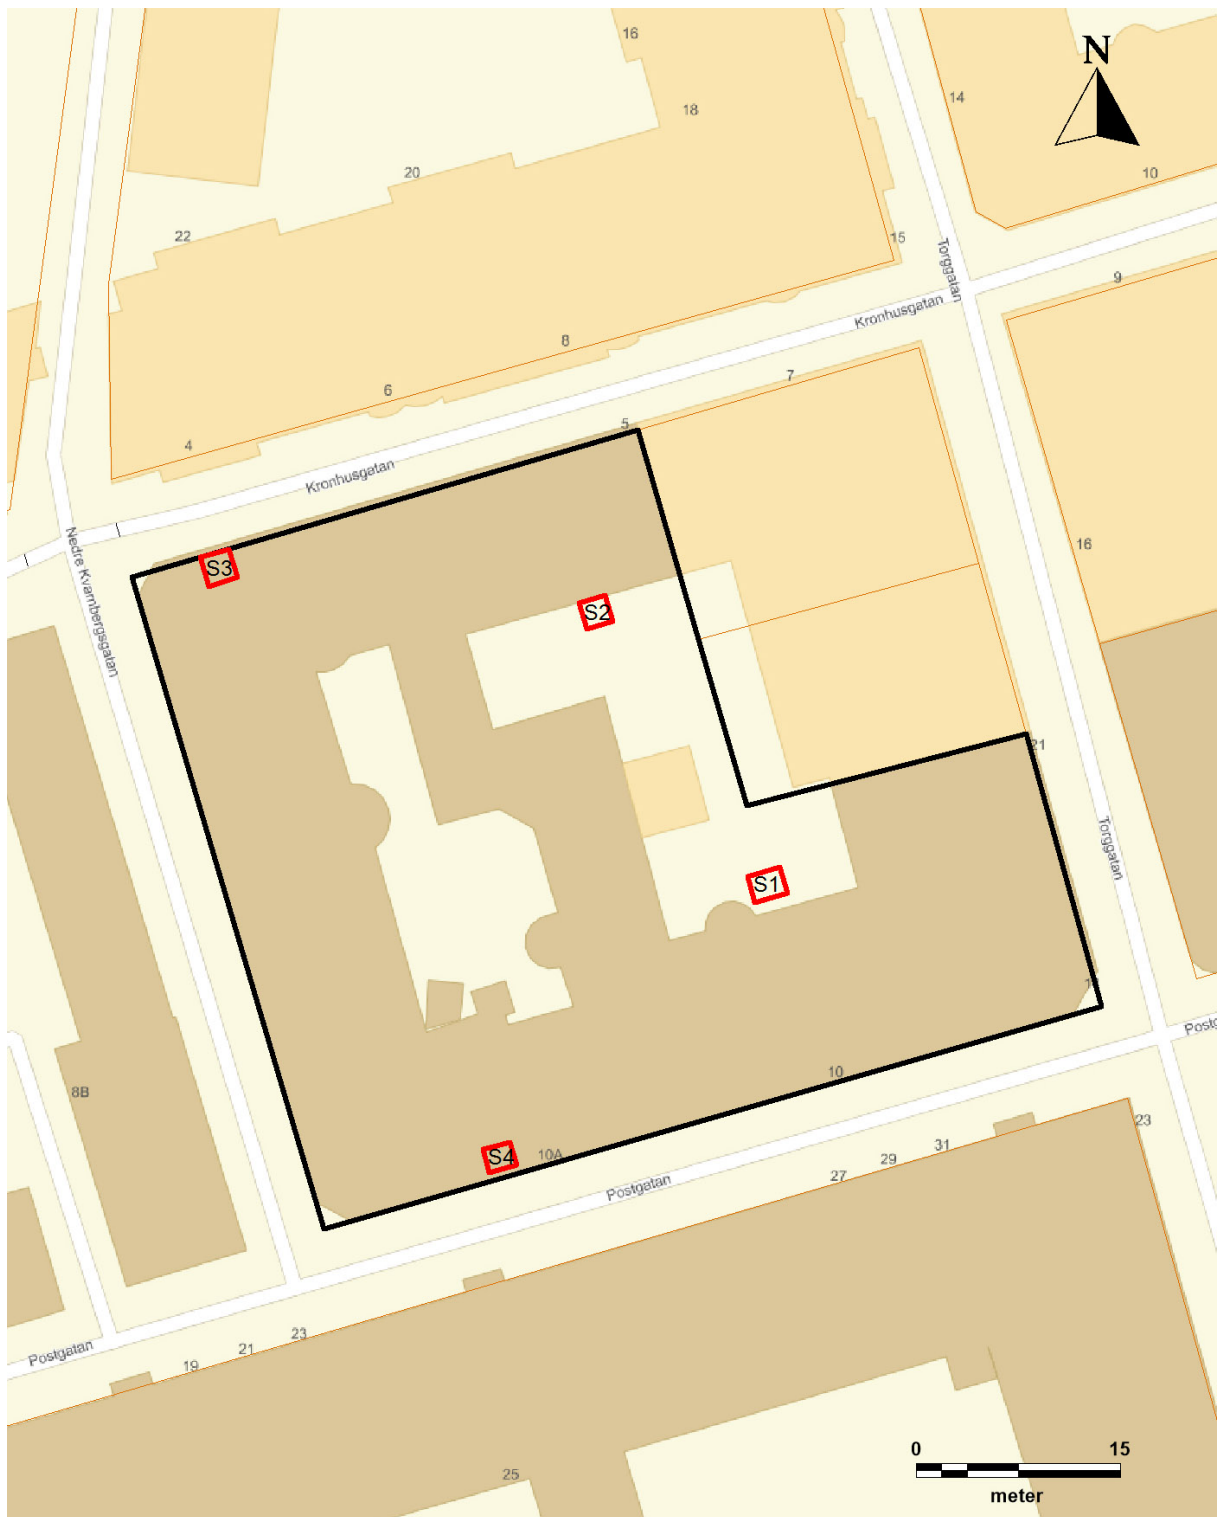
Figur 4. Schaktens läge inom fastigheten. Skala 1:500.

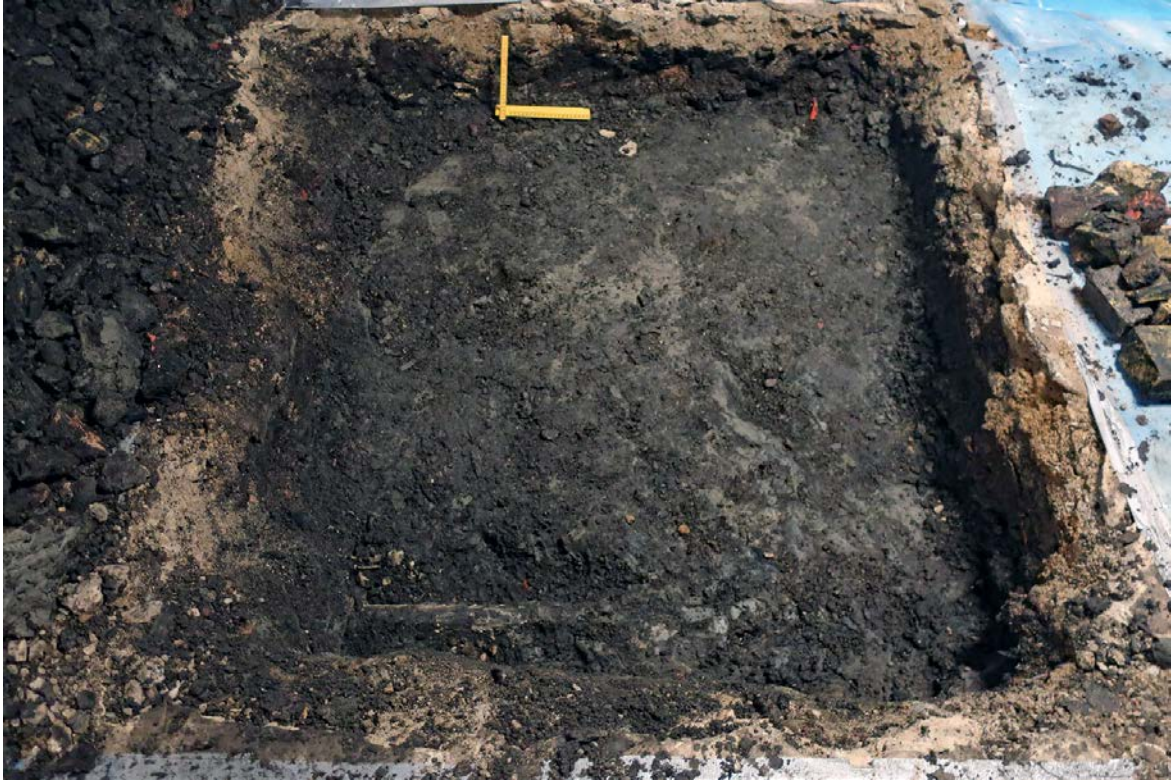
Provgrop 1

Direkt under den gjutna betongplattan, +1,19 m.ö.h., påträffades ett svartbrunt humöst lager (PG1L1), 16–25 cm tjockt och lätt sluttande mot norr. Lagret innehöll större bitar rött och gult tegel, enstaka djurben, brädbitar och pinnar samt spik. Övriga fynd inkluderade kritpipsrester, keramik (yngre rödgods), glas och skoläder. Lagret var sannolikt omrört och stört då inblandade oljerester samt en rörledning i den norra delen av provgropen noterades. Möjligtvis utgör detta lager en markhorisont från när huset uppfördes. Under PG1L1 framkom ett gropigt, möjligtvis trampat, lerlager (PG1L2) som senare visade sig vara naturligt avsatt och sterilt från fynd eller annan inblandning. Inga fynd samlades in från PG1.

Figur 5. Den gropiga övre delen av PG1L2 i schakt 1. Foto mot sydsydost.

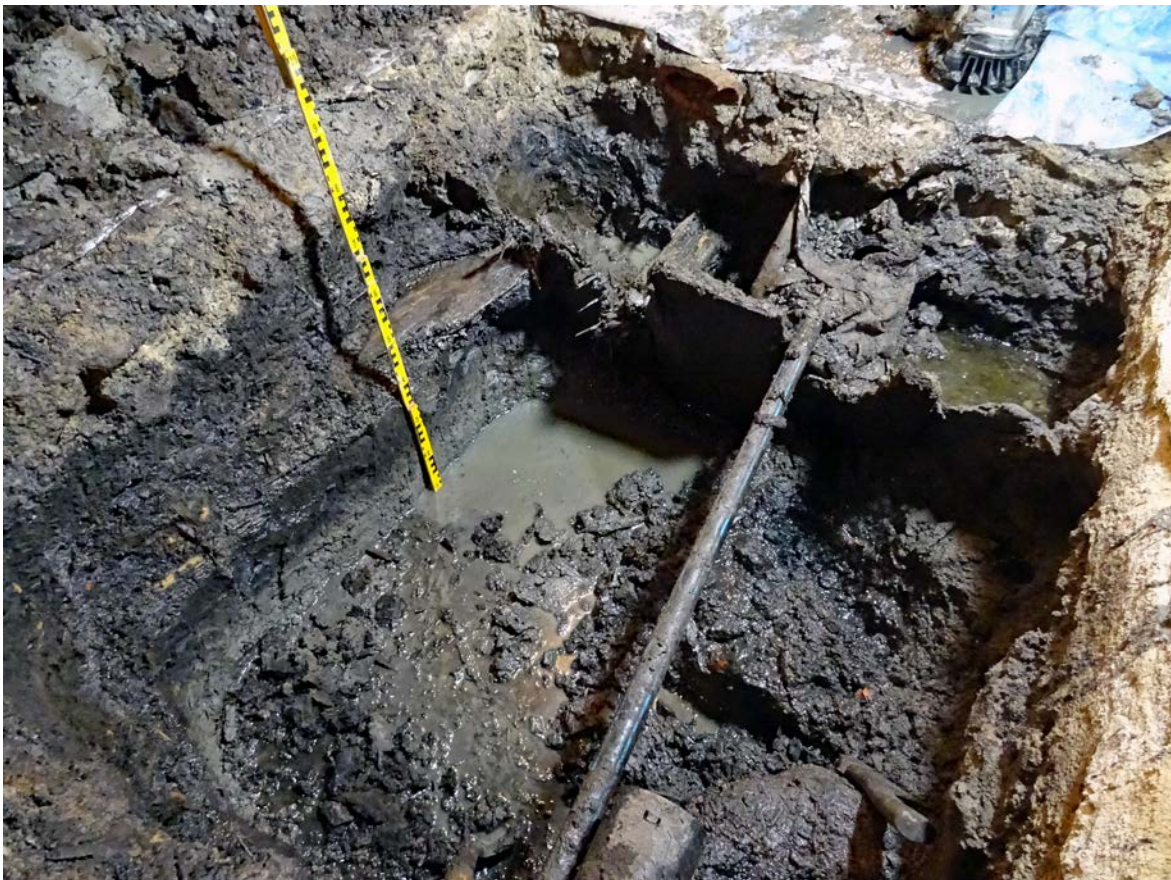
Provgrop 2 grävdes strax norr om PG1, 1,5 x 1,5 m, +1,74 m.ö.h. Under betongen, ca 15 cm under golvnivån, låg ett omrört mörkbrunt humöst lager (PG2L1), ca 30–40 cm tjockt, med inslag av träflis och träbitar. I västra delen av provgropen, 39 cm under golvytan, påträffades en träkonstruktion (T1) med träplankor. Plankorna, 27 cm breda och 3 cm tjocka, var vertikalt nedkörda i underliggande lager med nord-sydlig riktning. I sydvästra delen av provgropen, på vänster sida om de vertikala brädorna, låg en mindre stock i öst-västlig riktning. Endast en mindre del av stocken frilades inom ramen för provgropen och troligtvis fortsätter den väster om PG2. Ett prov togs här för dendrokronologisk analys, dock utan gynnsamt resultat. I den sydvästra delen av PG2 låg även en horisontellt liggande brädbit (se figur 6 & 7) som skulle kunna ha varit en del av träkonstruktionen, eller alternativt ha fallit ur från sitt ursprungliga läge. T1:s konstruktion och läge gör det troligt att det rör sig om rester av en avfallsbinge. Under PG2L1 och T1 låg ett humöst, mörkt brunsvart och kompakt lager (PG2L2), ca 17 cm tjockt, möjligtvis en äldre markhorisont. Under PG2L2, 58 cm under den nuvarande golvnivån, följde den naturligt avsatta gråleran (PG1L2). Inga fynd påträffades i PG2.

Figur 6. Översiktsbild över schakt 2 med avfallsbingens stående plankor frilagda och den underliggande mörkfärgade markhorisonten i profil. Foto mot sydväst.

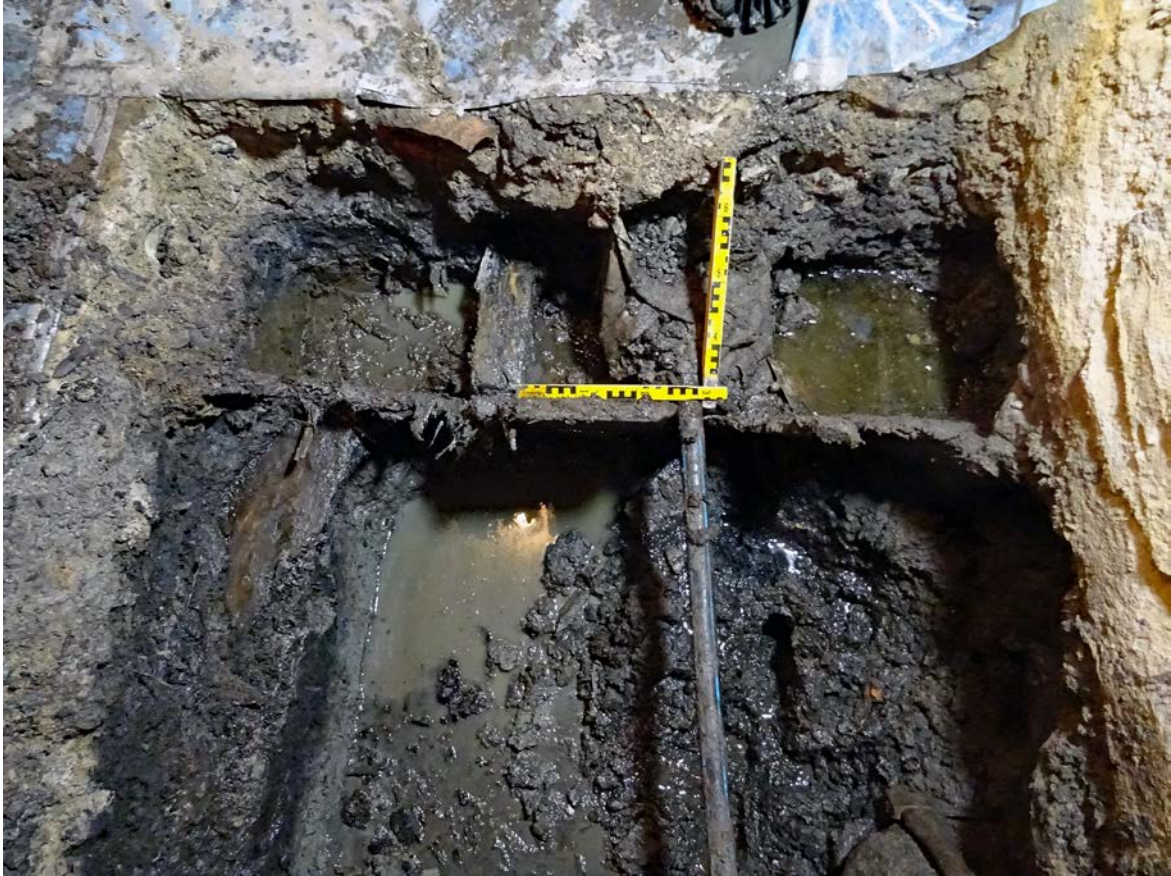
Figur 7. Den påträffade träkonstruktionen från schakt 2 i plan. Foto mot väst.

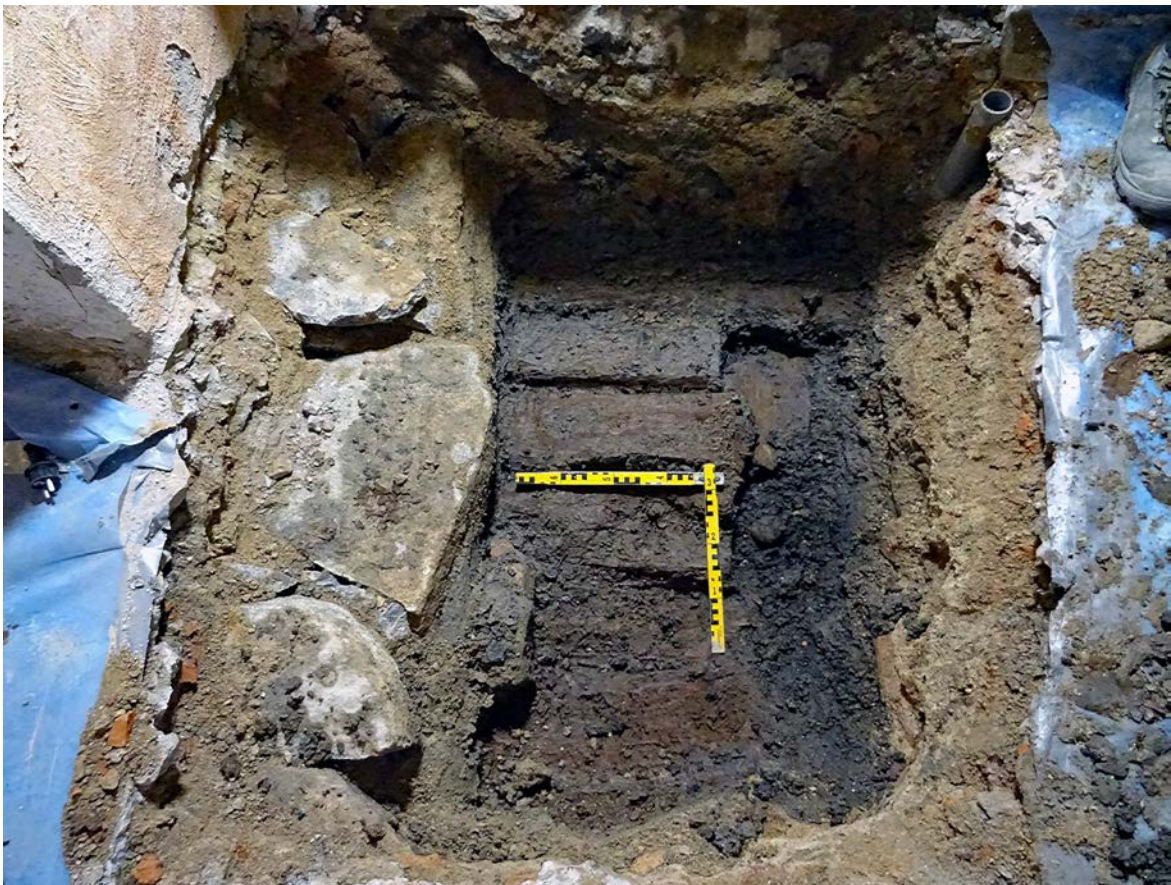
Provgrop 3 grävdes i den nordvästra delen av fastigheten, +2,72 m.ö.h. Ca 10 cm under golvbetongen påträffades ett ca 20 cm tjockt gulbrunt sandlager (PG3L1) med rikligt av gult och rött tegel och tegelbrockor, sannolikt från 1800-talet. Intakta rödtegel uppmätte 24 x 5 x 11,5 cm. Gult tegel med texten "TORN..." och "...KOV" samt "JJ" framkom även i detta lager (se figur 9). Under PG3L1 låg ett grått sand- och lerlager (PG3L2), även detta rikligt innehållande främst rött tegel och tegelbrockor. Enstaka skärvor yngre rödgods och en bit fajans påträffades även i detta lager. Under PG3L2 framkom en kallmurad stenmur vilande på en rustbädd av trästockar. Rustbädden bestod av två lager av stockar, de översta lagda i väst/östlig-riktning och de andra i nord/sydlig-riktning. Både den kallmurade stenvuren och rustbädden hör med all sannolikhet till den nuvarande byggnadens grundmur. Då exploateringen inte krävde att provgropen grävdes djupare än ned till rustbädden avbröts schaktningen. Provstick med geospjut gav ett ca 40 cm tjockt humöst lager, till synes likt PG1L1, under rustbädden innan den naturligt avsatta leran PG1L2. Inga fynd samlades in från PG3.

Figur 8. Schakt 3 med delar av grundmuren och tillhörande rustbädd synliga. Foto mot nordnordväst.

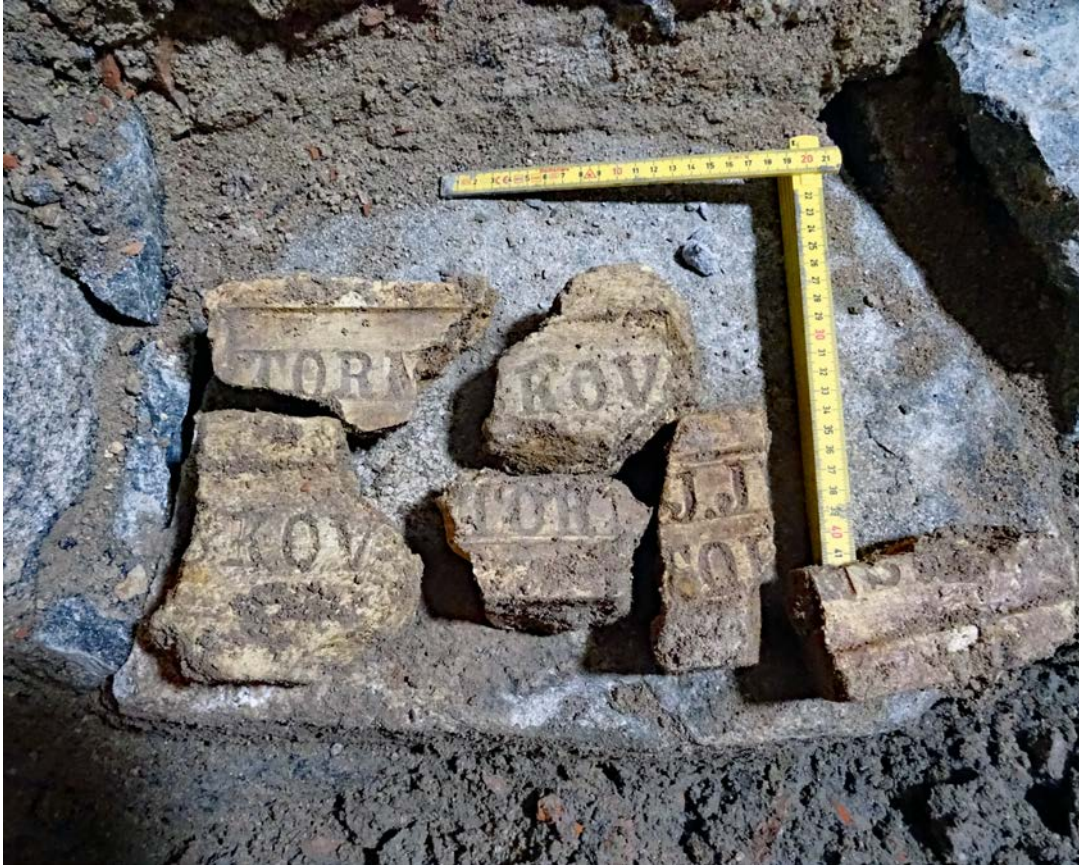
Figur 9. Ett urval av det tegel som framkom i PG3L1.

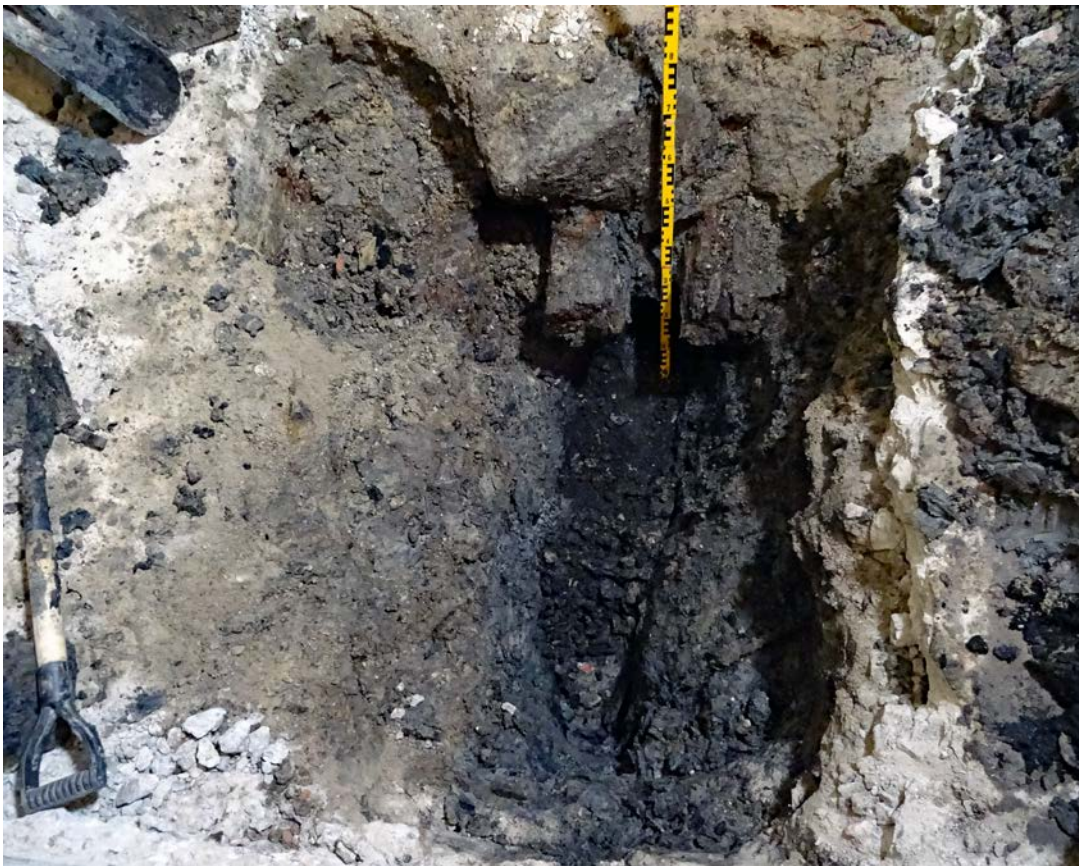
Provgrop 4 grävdes i södra delen av fastigheten inom ett mindre utrymme som tidigare fungerat som pannrum. Efter ca 10 cm betong följde ett kraftigt omrört brunt fyllnadslager (PG4L1), ca 70 cm tjockt, innehållande lera, träflis och träbitar. På ett djup av 40 cm påträffades även rustbädden för husgrunden. Under PG4L1 låg ett grått lerlager med inslag av träflis (PG4L2), ca 10 cm tjockt, vilket möjligen skulle kunna tolkas som omlagrade massor från byggandet av vallgraven. Därefter framkom ett svart, torvigt och kompakt lager (PG4L3), 90 cm under golvytan. Sannolikt utgör PG4L3 den äldre markhorisonten från 1600-talet. I kontaktytan mellan PG4L2 och PG4L3 påträffades provgropens enda fynd i form av ett djurben, troligen från nötkreatur. Då exploatörens provtagning av grundmurens rustbädd inte krävde vidare djup avbröts schaktningen. Inga fynd

samlades in från PG4.

Figur 10. Schakt 4 med grundmur och rustbädd synlig i schaktväggen samt den äldre mörkfärgade markhorisonten i botten. Foto mot sydost.
