## CENTRALPOSTHUSET I GÖTEBORG

Fastigheten Stampen 1:1 (fd 1 kv Bråvalla 1)

**KULTURHISTORISK DOKUMENTATION 2002**

Utförd 2002 av : Göteborgs Stadsmuseum, avdelningen för natur- och  
kulturmiljövård, Gudrun Lönnroth

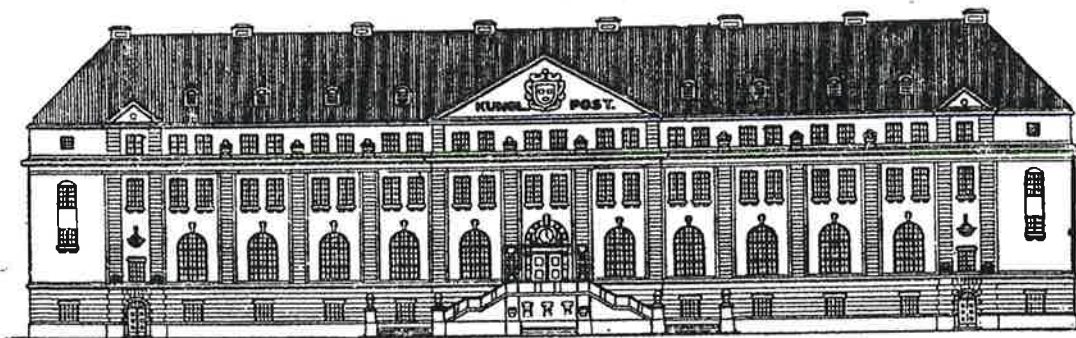
*Arkitekten Torulfs förslag till huvudfasad 1914. Jmf. ritning från 1925 sid. 14.*

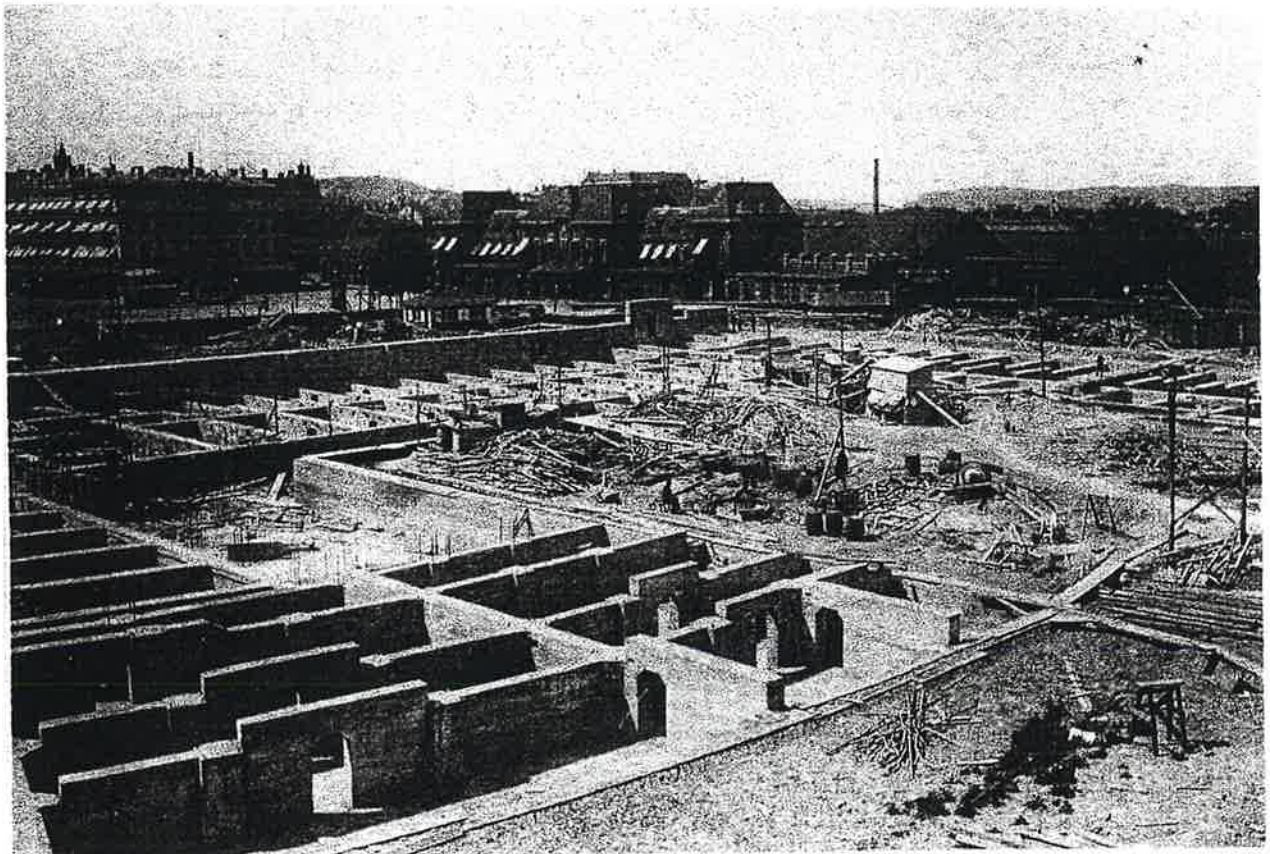
*Posthusets grundläggning. I bakgrunden stationshuset och Hotell Eggers.  
Foto 1921.*

Posthuset byggdes 1923-25. Grundläggningsarbetet utfördes 1921-23 och i samband med det revs resterna efter ravelinen Prins Fredrik. Etapp 2 omfattade bärande järnkonstruktioner. I etapp 3-4 ingick övriga stomdelar och tak samt inredning.

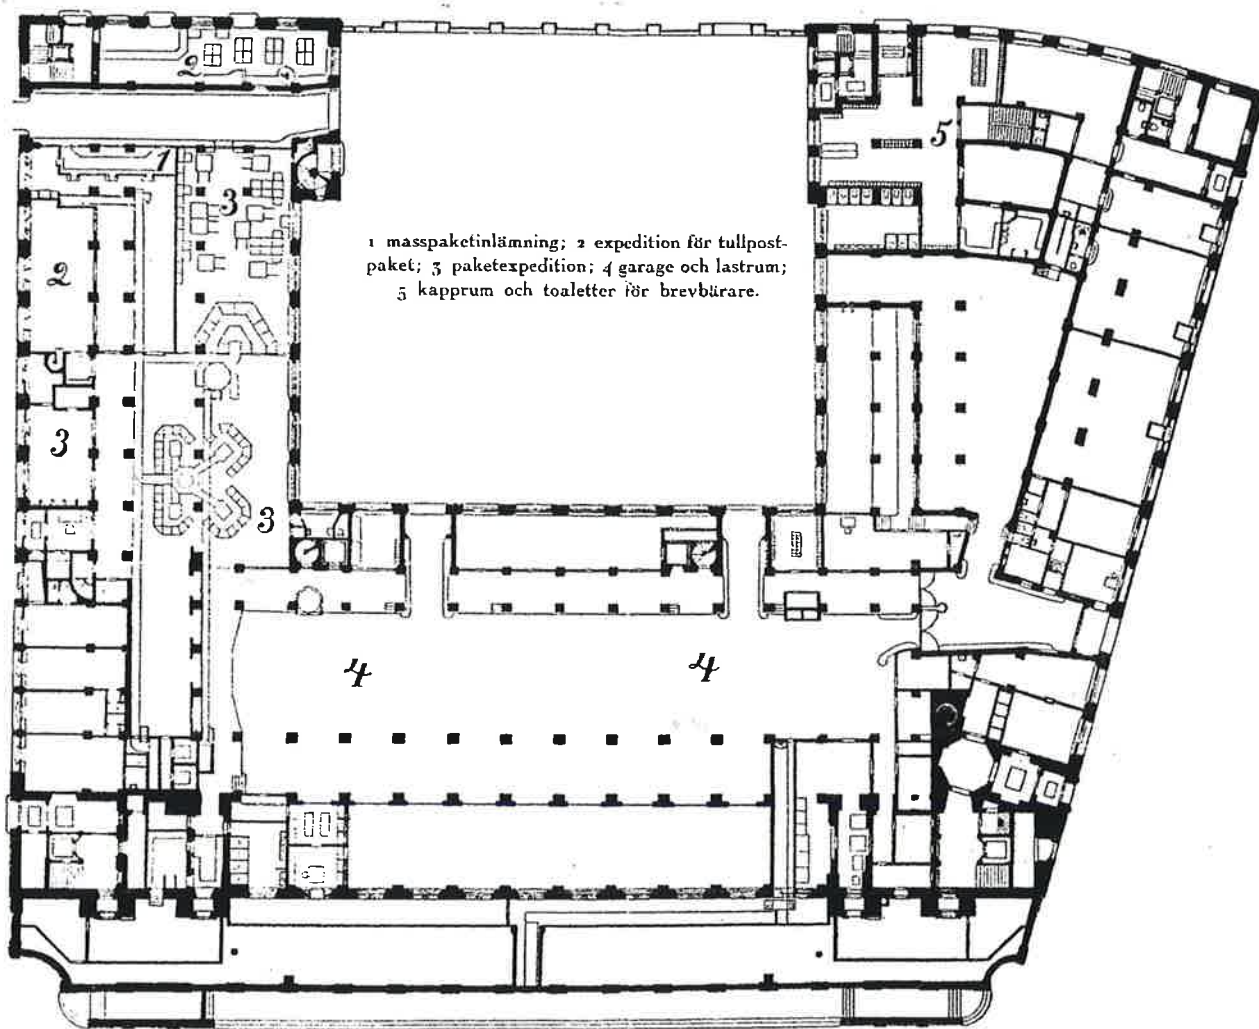
*Undre bottenvåningen (nuvarande plan 0). Ursprunglig användning.*

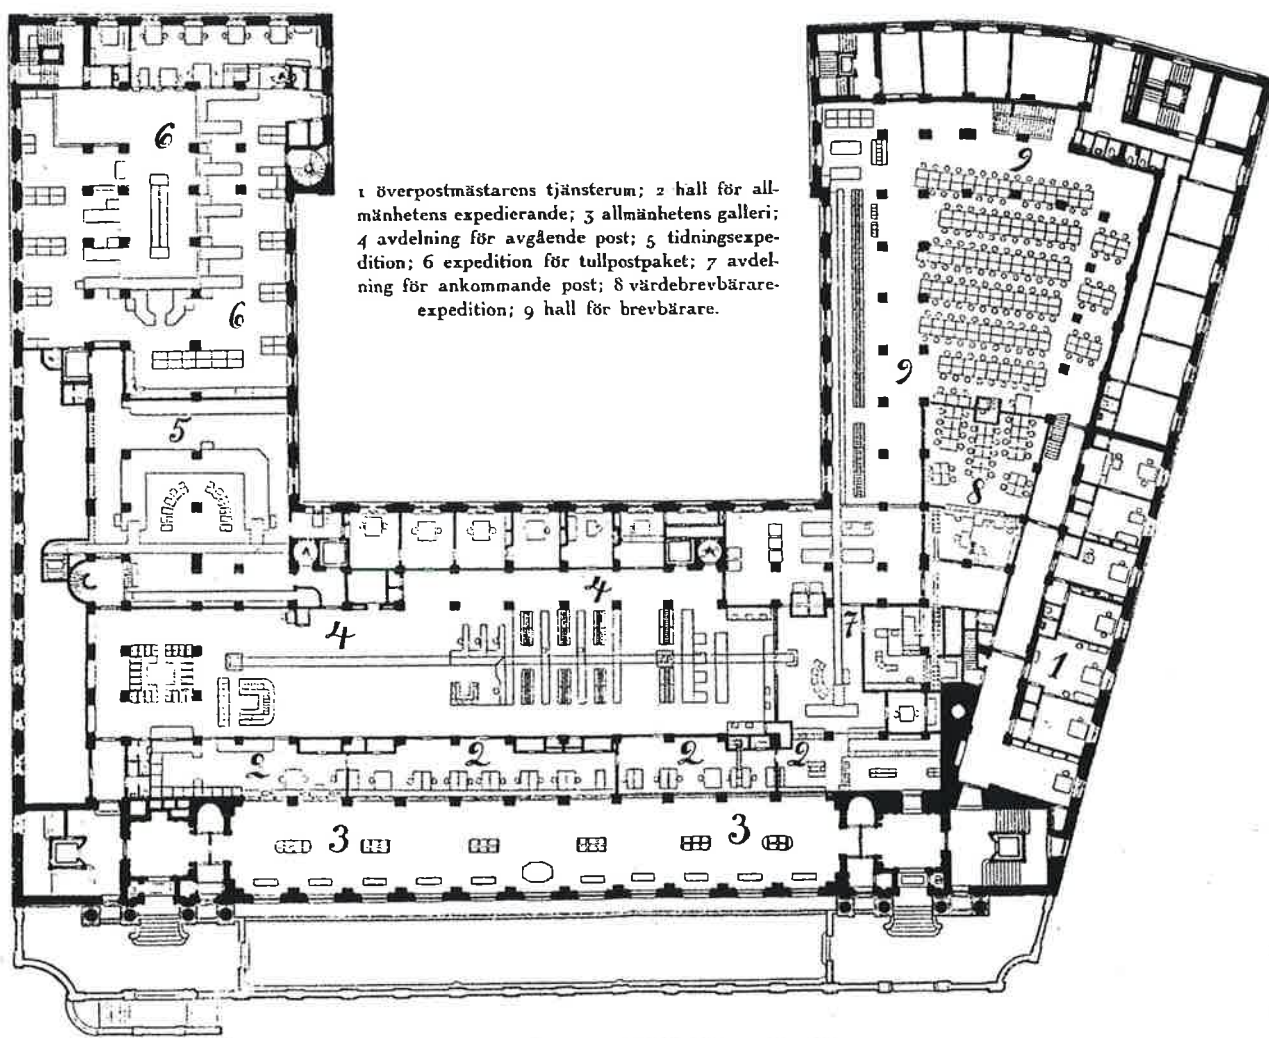
*Bottenvåningen (nuvarande plan 1). Ursprunglig användning.*

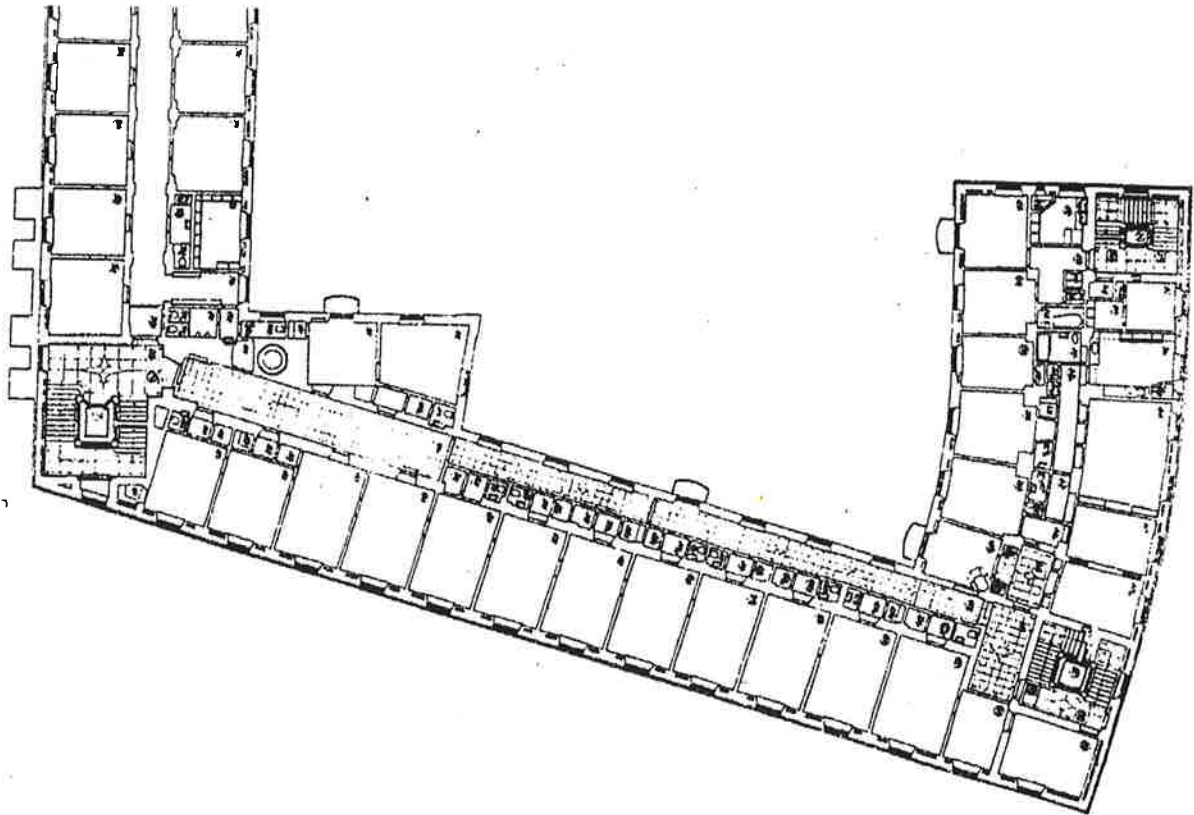
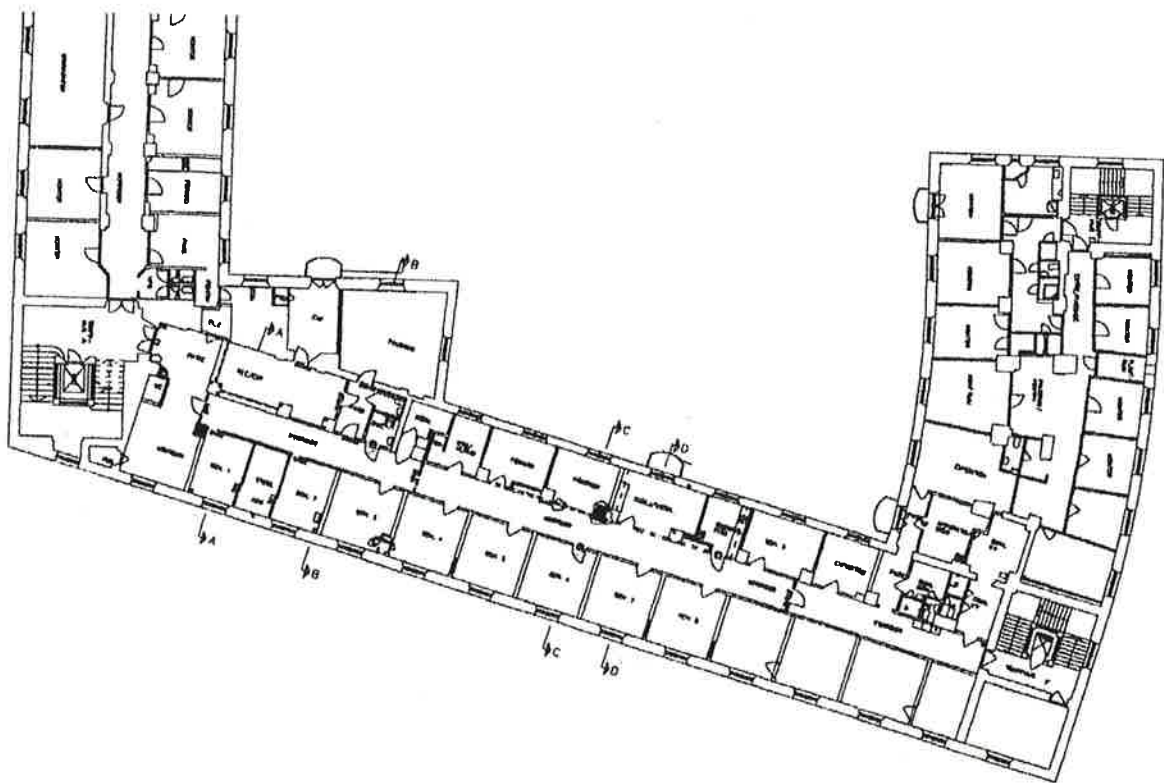
*Exempel på ombyggnad. Plan 4, södra flygeln och del av huvudbyggnaden. Ursprungligt utseende, 1925 (övre). Utseende efter senaste ombyggnaden, 1986-92 (nedre). - Den ursprungliga sidokorridoren har ersatts med en mittkorridor. Bostadslägenheterna i flygelns östra del har ändrats till kontor. Ljusinsläppet från fönstret mot gården till huvudbyggnadens korridor har byggts för.*

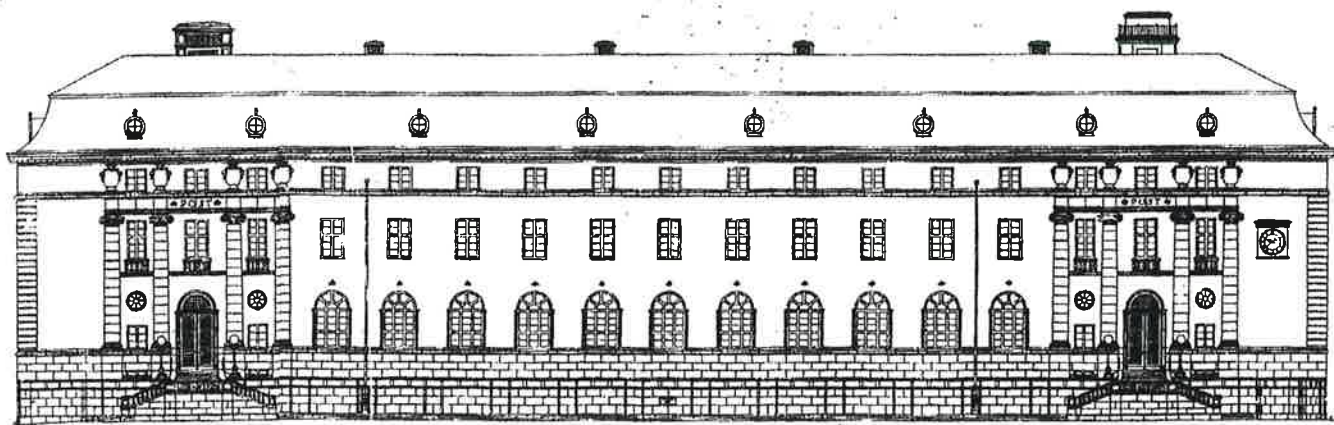
*Entréfasaden mot Drottningtorget. Ritning från 1925. Fasaden är oförändrad.*

Entréfasaden mot Drottningtorget med de två huvudingångarna är byggnadskomplexets mest framträdande. Ingångarna framhävs starkt genom höga entrépartier som består av fyra mäktiga joniska kolonner krönta med stora urnor. Terrassen framför fasaden förstärker det monumentala intrycket och här visar två fritrappor med balusterräcken vägen upp till huvudentréerna.

Entréernas dörrpartier är utförda med påkostade koppargaller som bl. a. pryds med posthorn. Dörrarna omges av ett par cirkelformade fönster och fönsterraden ovanför betonas genom dekor i form av balusterräcken. På granitlisten mellan urnorna finns den förgyllda texten POST. (Foto 2-4.)

*Bevarat – förändrat:* Hela fasaden inklusive terrassen, lyktorna och de anslutande flaggstängerna med sin karaktäristiska detaljer är mycket välbevarade sedan tillkomsten.

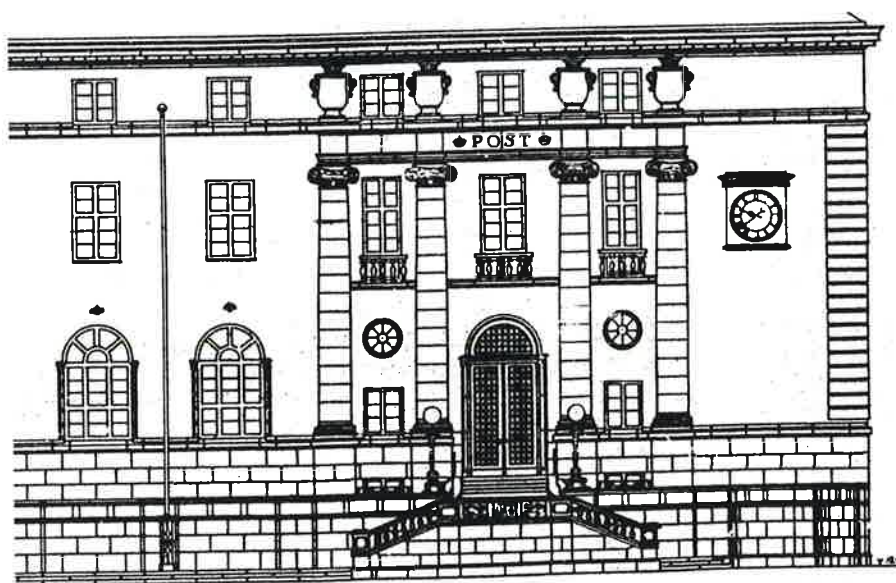
*Huvudfasadens södra del. Ritning från 1925.*

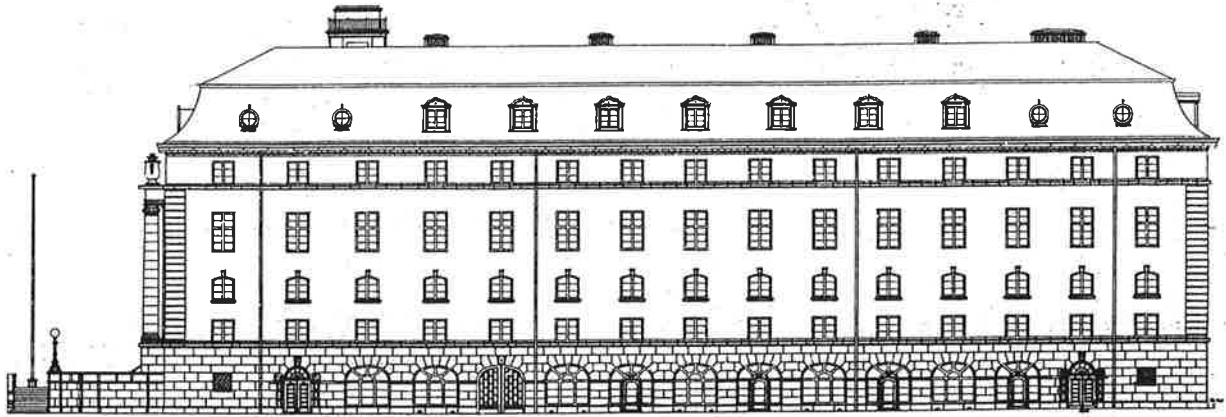
*Fasaden mot Stampgatan. Ritning från 1925. Några av dörr- och fönsterpartierna i bottenvåningen är förändrade.*

*Bevarat - förändrat:* Flera mindre förändringar har gjorts i bottenvåningens dörr- och fönsterpartier. - I södra flygelns västra trapphusentré har dörren bytts för att få bättre tillgänglighet. (Foto 14.) Vid f.d. ingången till pannrummet (Teater Uno) har en ny dörr placerats utanför den ursprungliga. Mot Åkareplatsen har f.d. personalingången satts igen på södra sidan och två dörrar har ersatts med en på den norra sidan. Dörrarna till portgången i norra flygeln har ersatts med fönster. - I övrigt är fasaderna välbevarade och de flesta av bottenvåningens ursprungliga dörr- och fönsterpartier finns kvar.

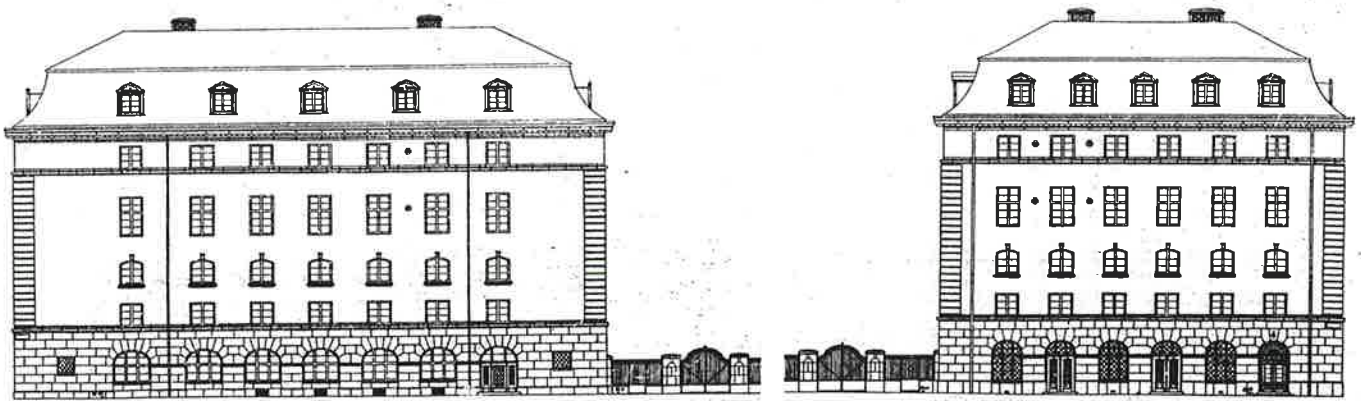
*Fasaderna mot Åkareplatsen. Ritning från 1925. Tre dörrar i bottenvåningen är ändrade.*

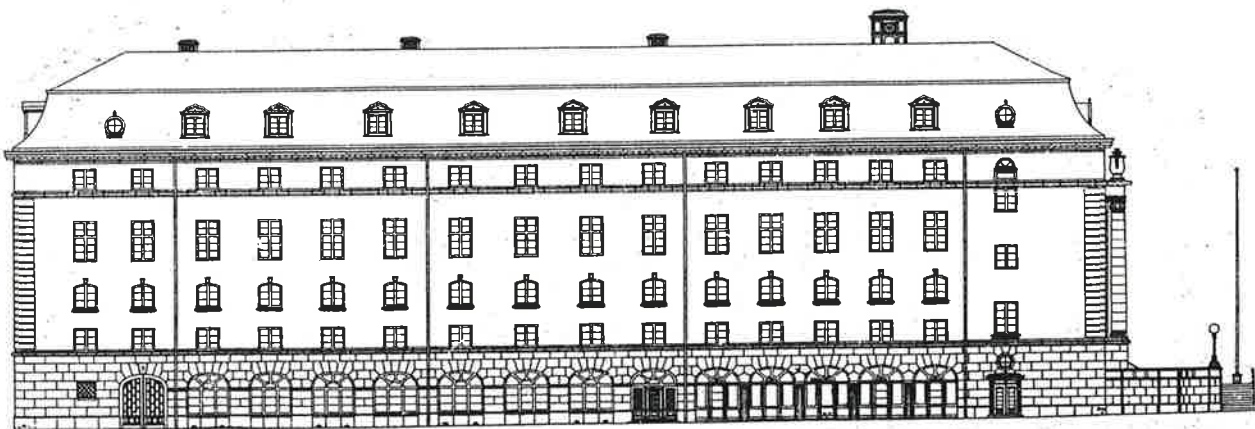
*Fasaden mot Burggrevegatan. Ritning från 1925. Porten på östra sidan har ersatts med ett fönster.*

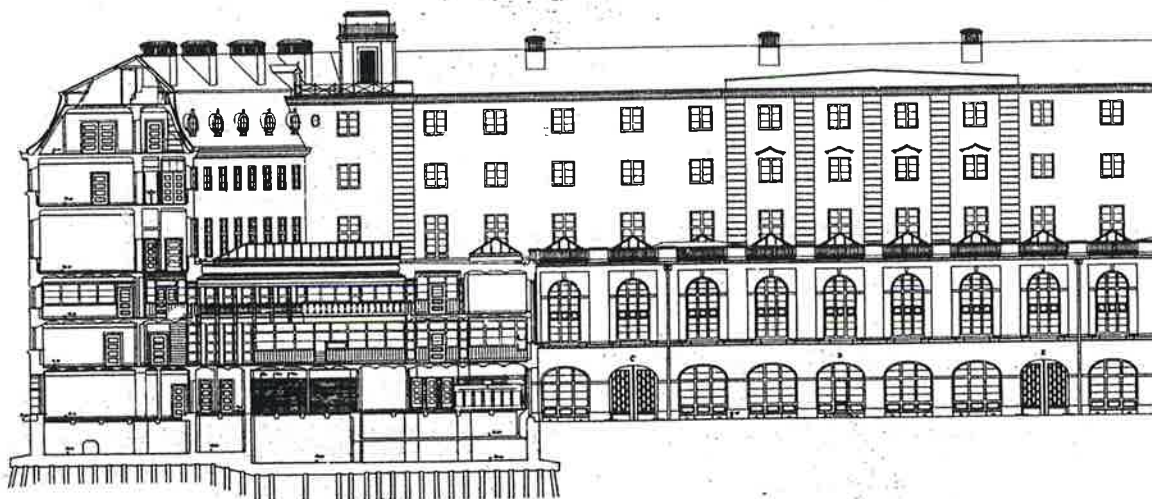
*Gårdsfasaden, södra och västra delen. Ritning från 1925. Några dörr- och fönsterpartier i terrassfasaden är ändrade.*

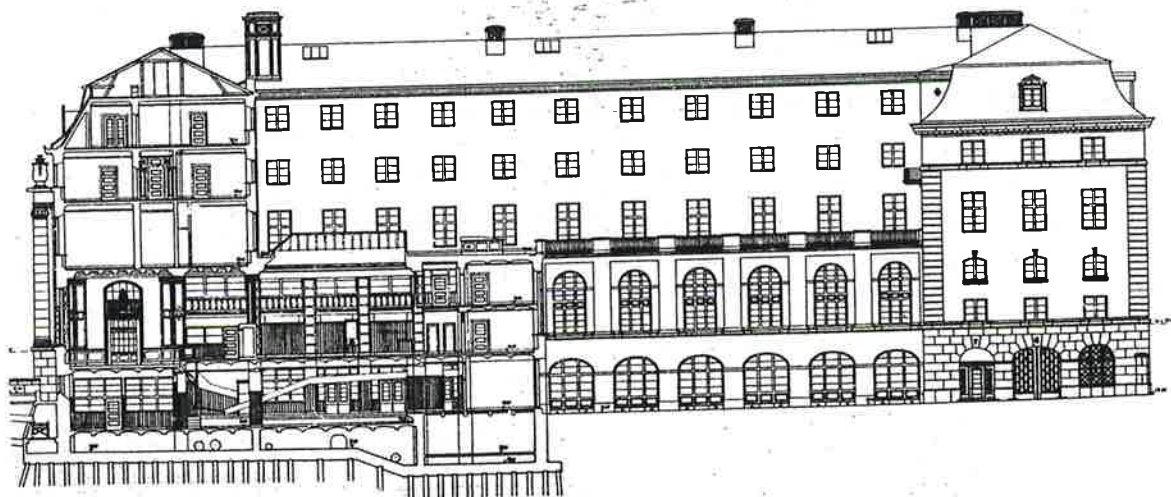
*Gårdsfasaden, norra delen. Ritning från 1925. Några dörr- och fönsterpartier i terrassen är ändrade. Porten på flygelns gavel har ersatts med ett fönster.*

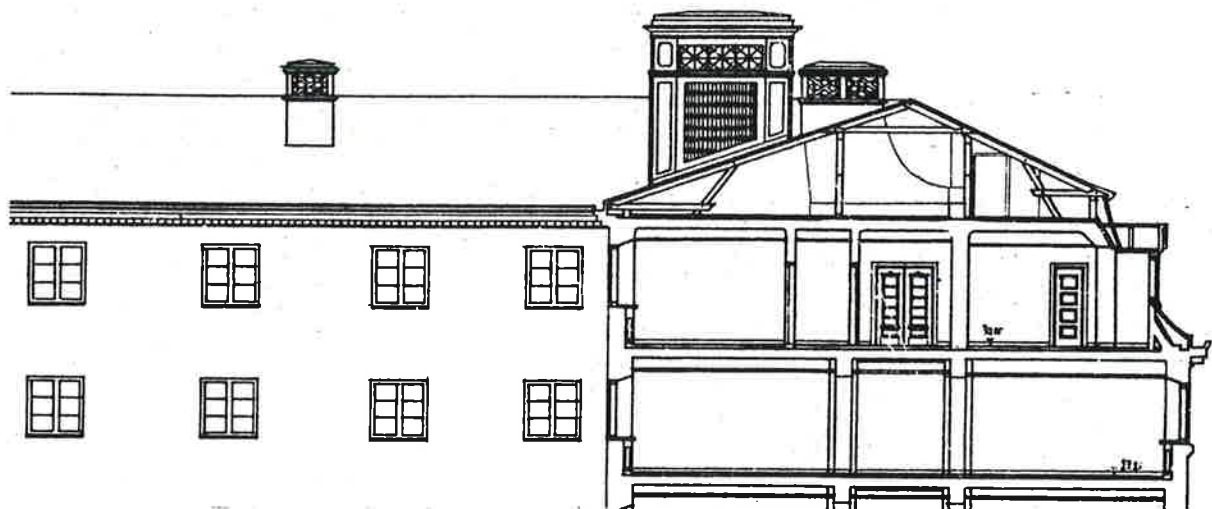
*Hörnet mellan huvudbyggnaden och norra flygeln mot Burggrevegatan 1925. Ritningen visar den östra "skorstenen" och takfallen mot gata och gård.*

Två större "skorstenar" är placerade vid hörnen mellan huvudbyggnaden och flyglarna. Den västra är utformad som ett tydligt uppskjutande tegeltorn och är placerad i anslutning till en liten terrass ovanpå den uppbyggda delen i sydvästra gårdshörnet. Terrassen är belagd med klinker och omges av ett smäckert järnräcke. Den nås från vinden genom ett litet kopparklätt dörrparti med pilastrar. (Foto 27, 28.) - Den östra "skorstenen" är klädd med koppar och har dekorativa detaljer. Mot gården finns en rad mindre kopparklädda skorstenar.

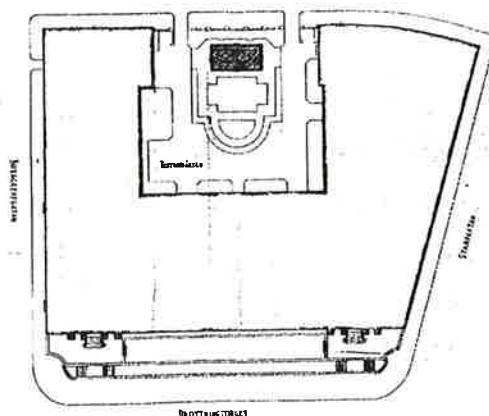
Plan från 1929. Byggnaden på gården är ett "cykelstall".

Den första dokumenterade förändringen är en nybyggnad av ett "cykelstall" på gården ritat av E Torulf 1929. (Se sid 21.)

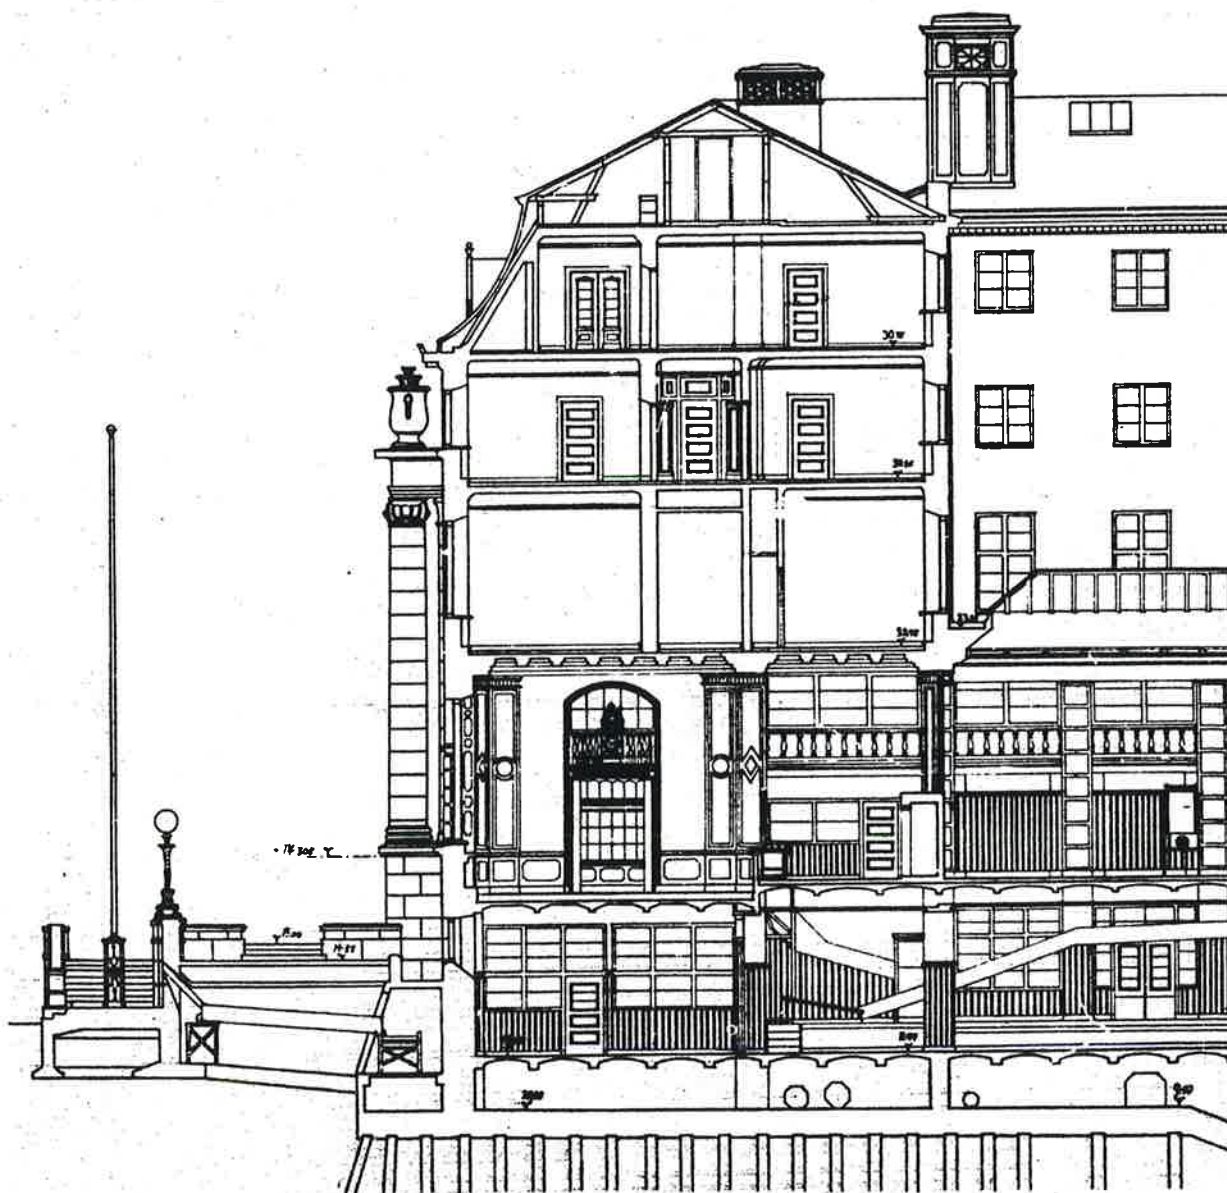
*Sektion genom huvudbyggnaden och terrassen, 1925. I bottenplanet syns transportband bl. a. från brevlådan i terrassen. På plan 1-2 kassahallen (till vänster) samt anslutande expedition och arbetshall med panelklädda väggar.*

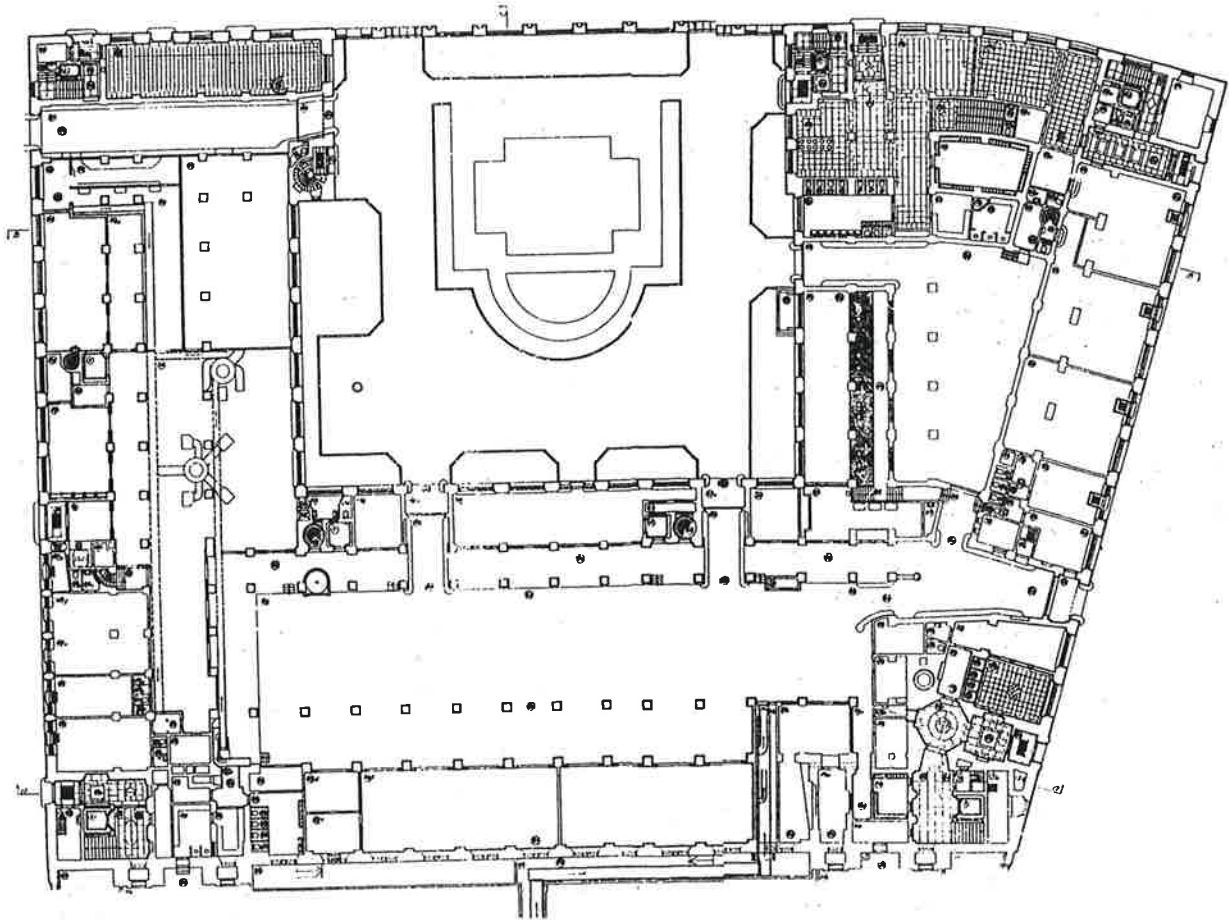
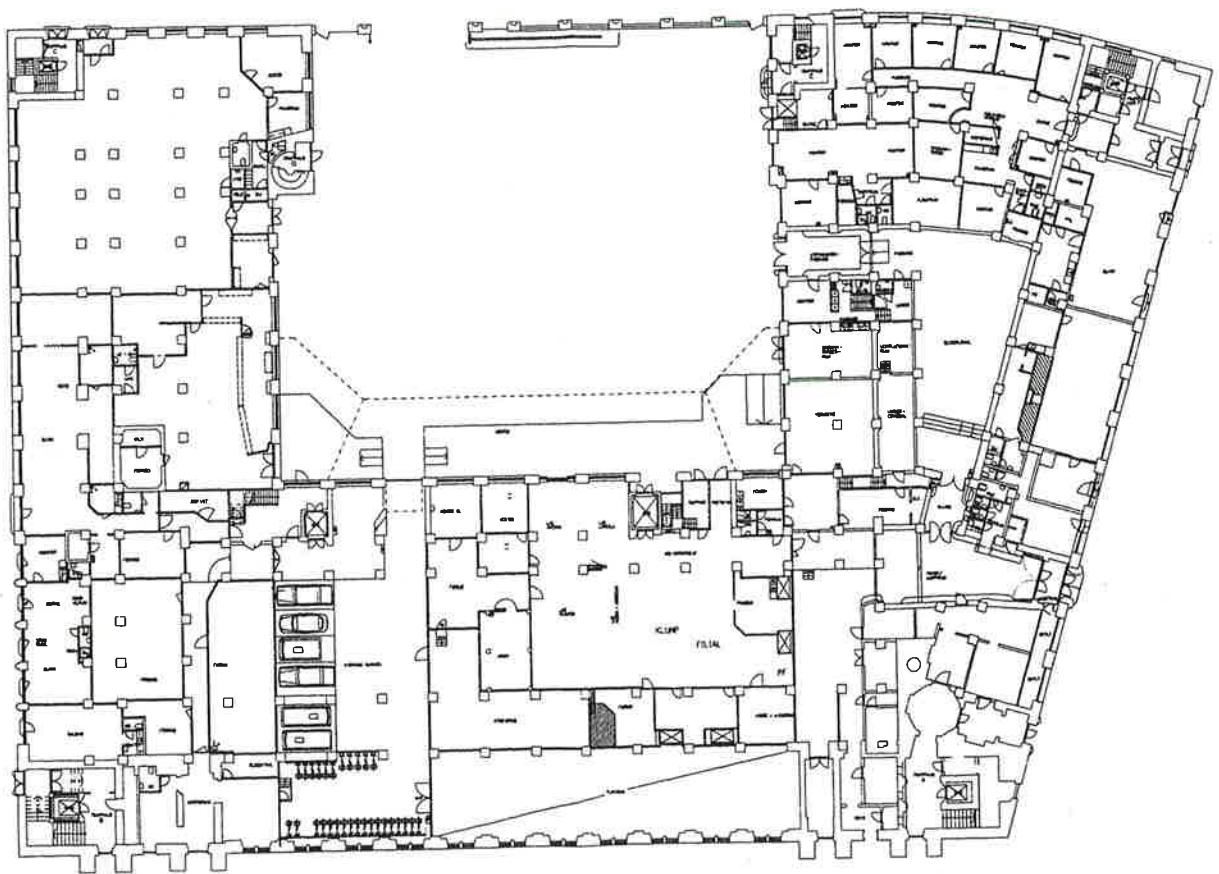
*Plan 0. Ursprungligt utseende 1925 (övre). Nuvarande utseende 2002 (nedre).*

*Bevarat - förändrat:* Lokalerna för butiker m.m. är delvis kvar men sammanslagna till större. Personalutrymmena är ombyggda till kontor. Stengolven finns kvar. – Pannrummet med anslutande entré mot Stampgatan har inretts för "Teater Uno".

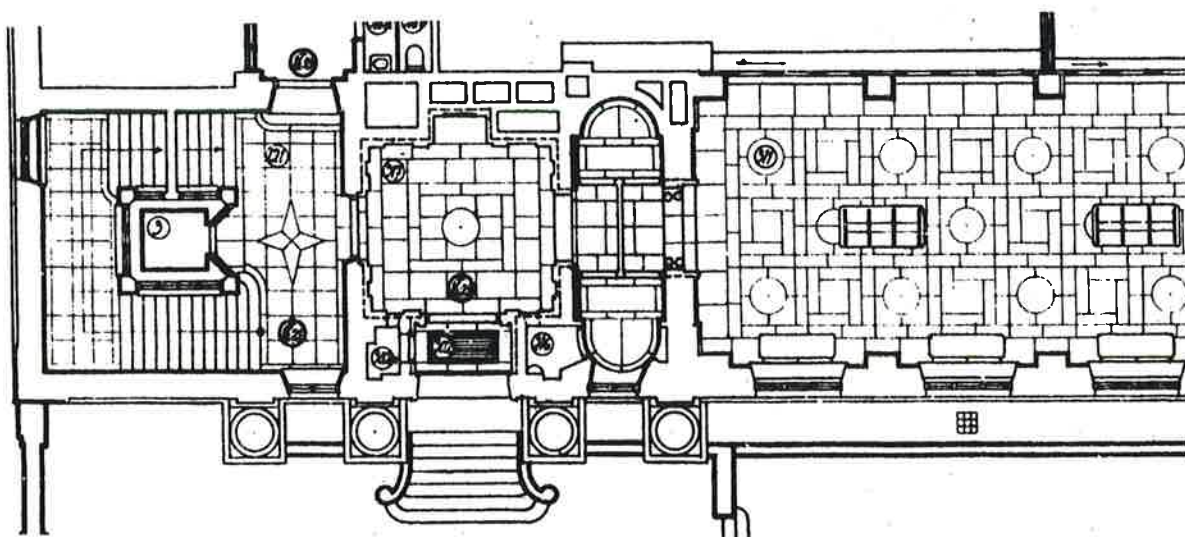
*Del av plan 1, 1925. Norra huvudentrés vestibul och vindfång samt stora kassahallens norra del. Till vänster trapphus B. (Jfr. sektion sid 37.) Ritningen visar kalkstensgolvens mönster.*

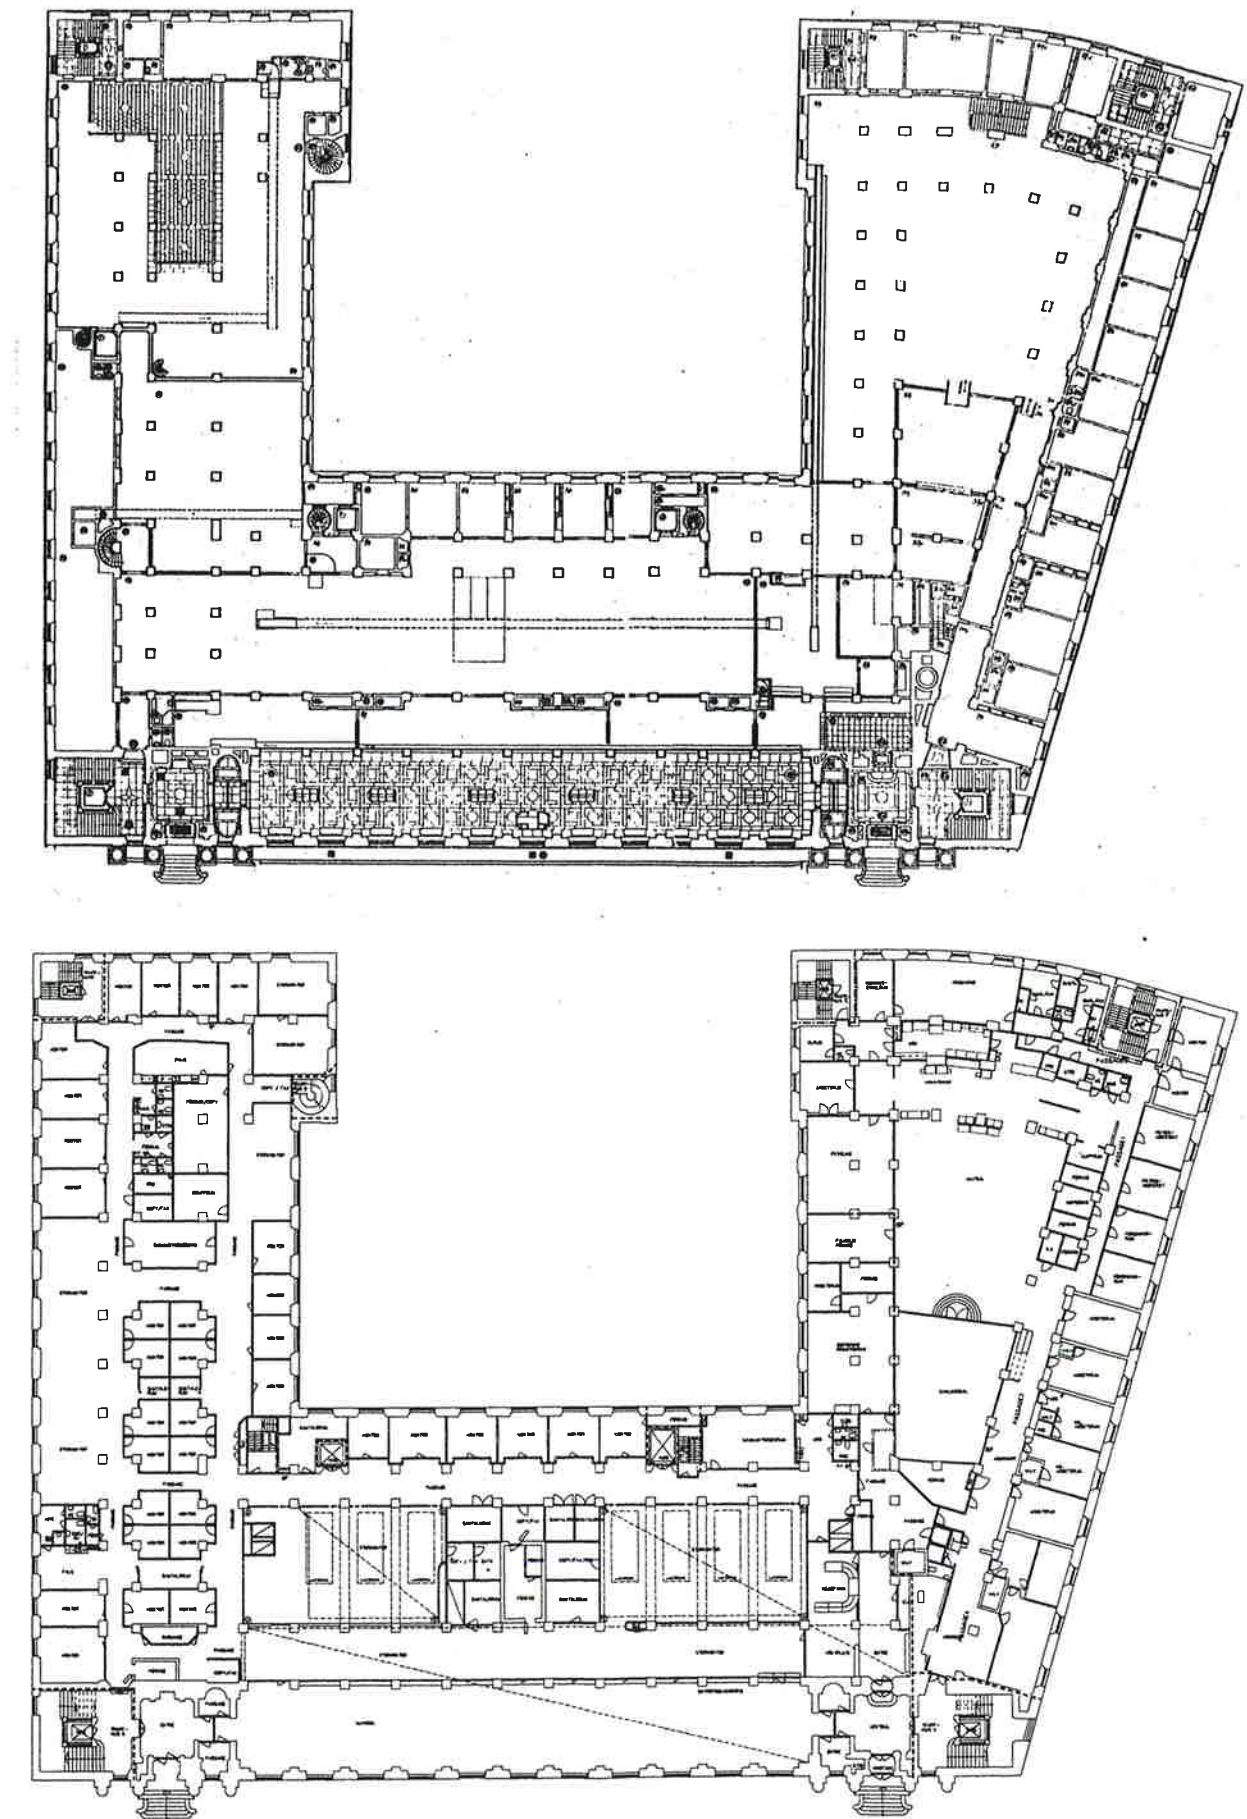
*Plan 1. Ursprungligt utseende 1925 (övre). Nuvarande utseende 2002 (nedre).*

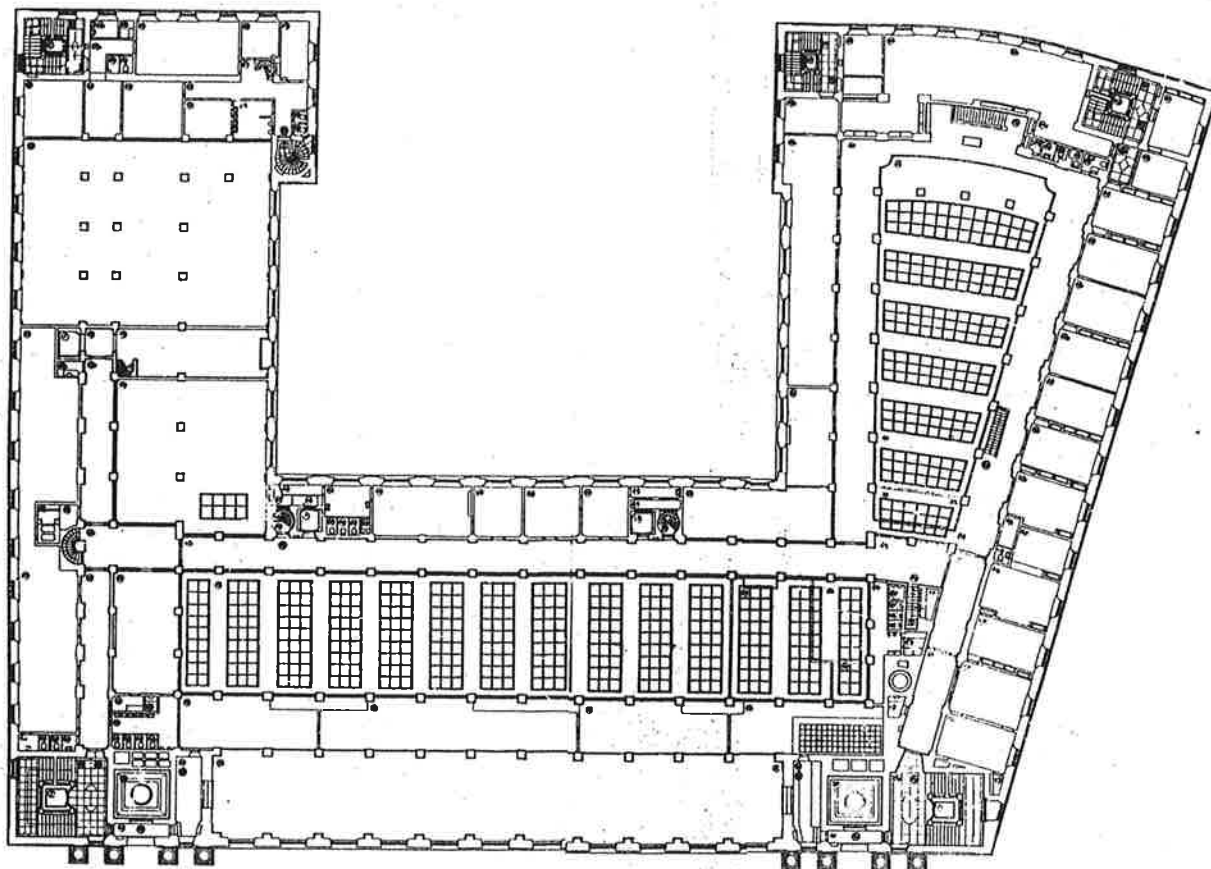
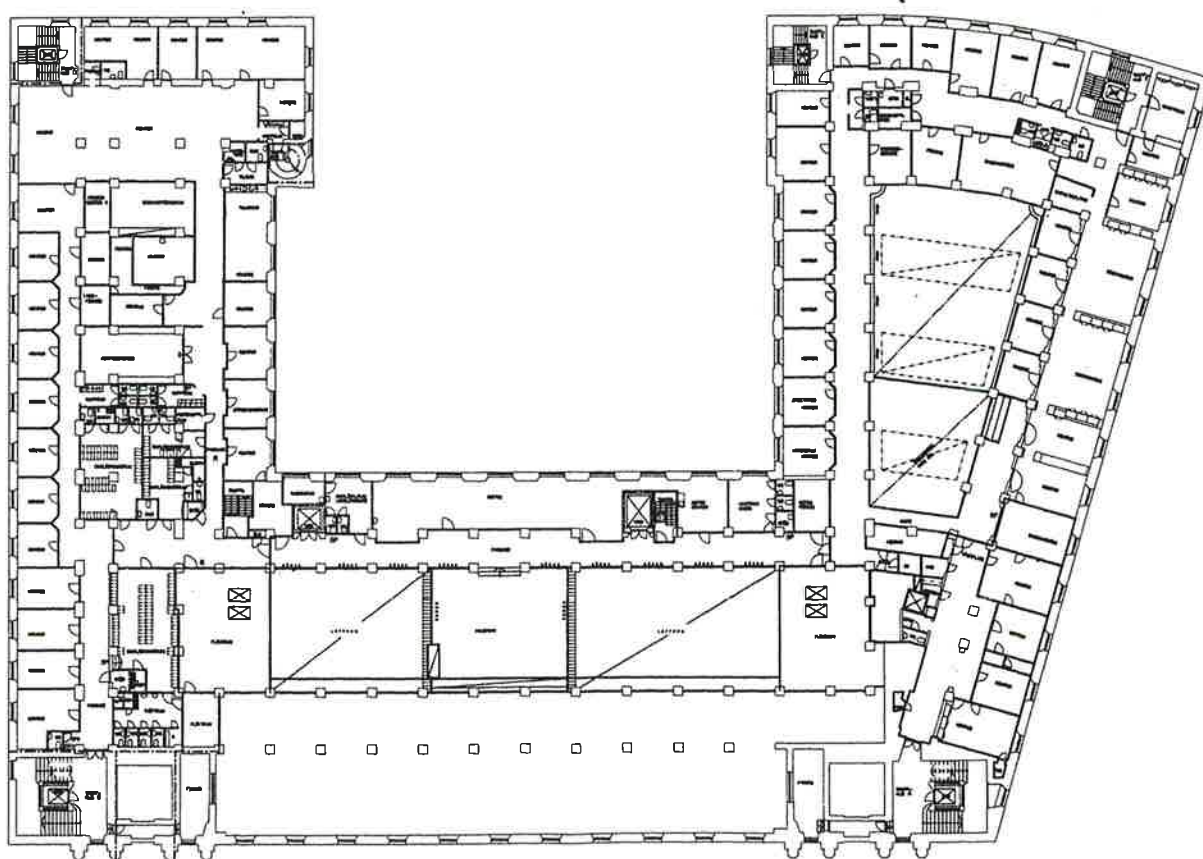
Plan 2. Ursprungligt utseende 1925 (övre). Nuvarande utseende 2002 (övre).

*Bevarat - förändrat:* Hela planlösningen är förändrad. Den öppna delen har byggts igen och mitt inne flygeln har nya rumsenheter utan dagsljus uppförts.

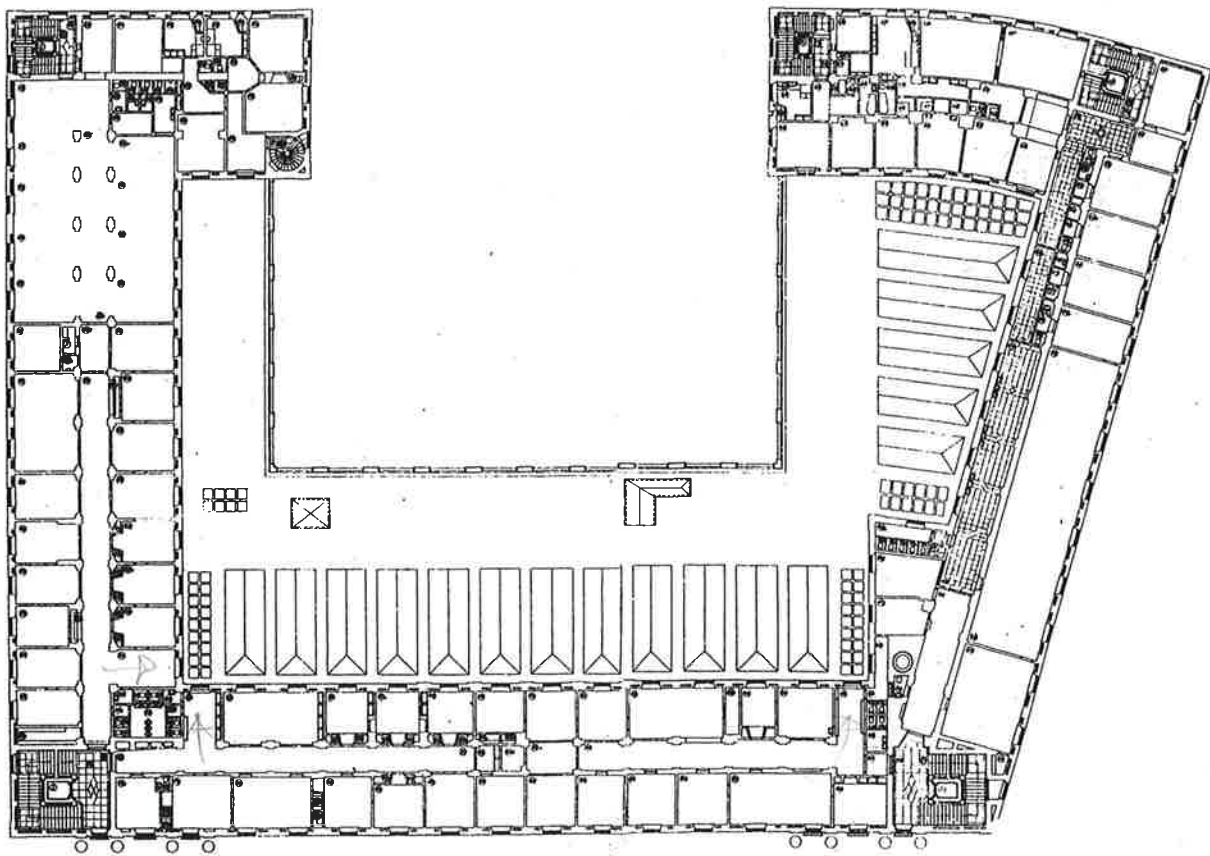
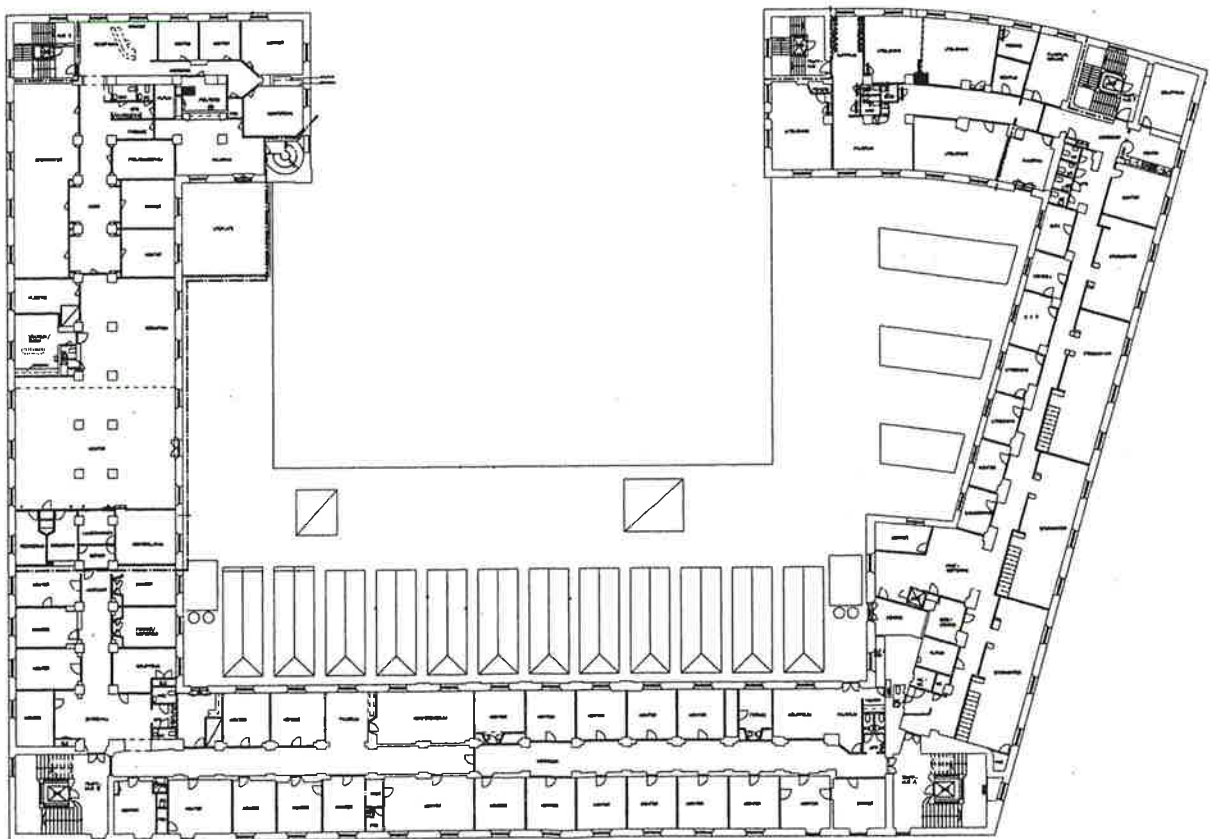
*Plan 3. Ursprungligt utseende 1925 (övre). Nuvarande utseende 2002 (nedre).*

*Bevarat- förändrat:* Större delen av detta plan är ombyggt och moderniserat. Sidokorridoren har ersatts med en mittkorridor och helt nya rum har skapats.
