## CENTRALPOSTHUSET I GÖTEBORG

Fastigheten Stampen 1:1 (fd 1 kv Bråvalla 1)

**KULTURHISTORISK DOKUMENTATION 2002**

Utförd 2002 av : Göteborgs Stadsmuseum, avdelningen för natur- och  
kulturmiljövård, Gudrun Lönnroth

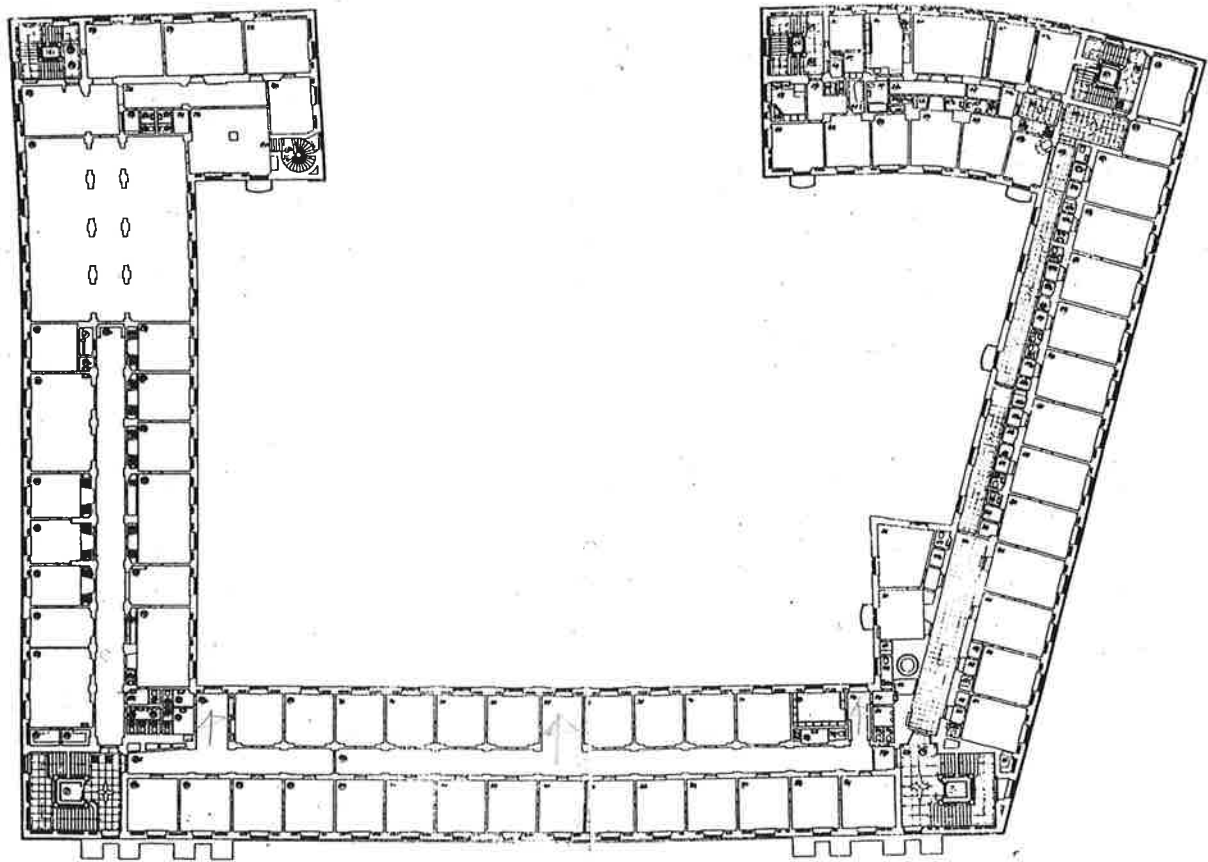
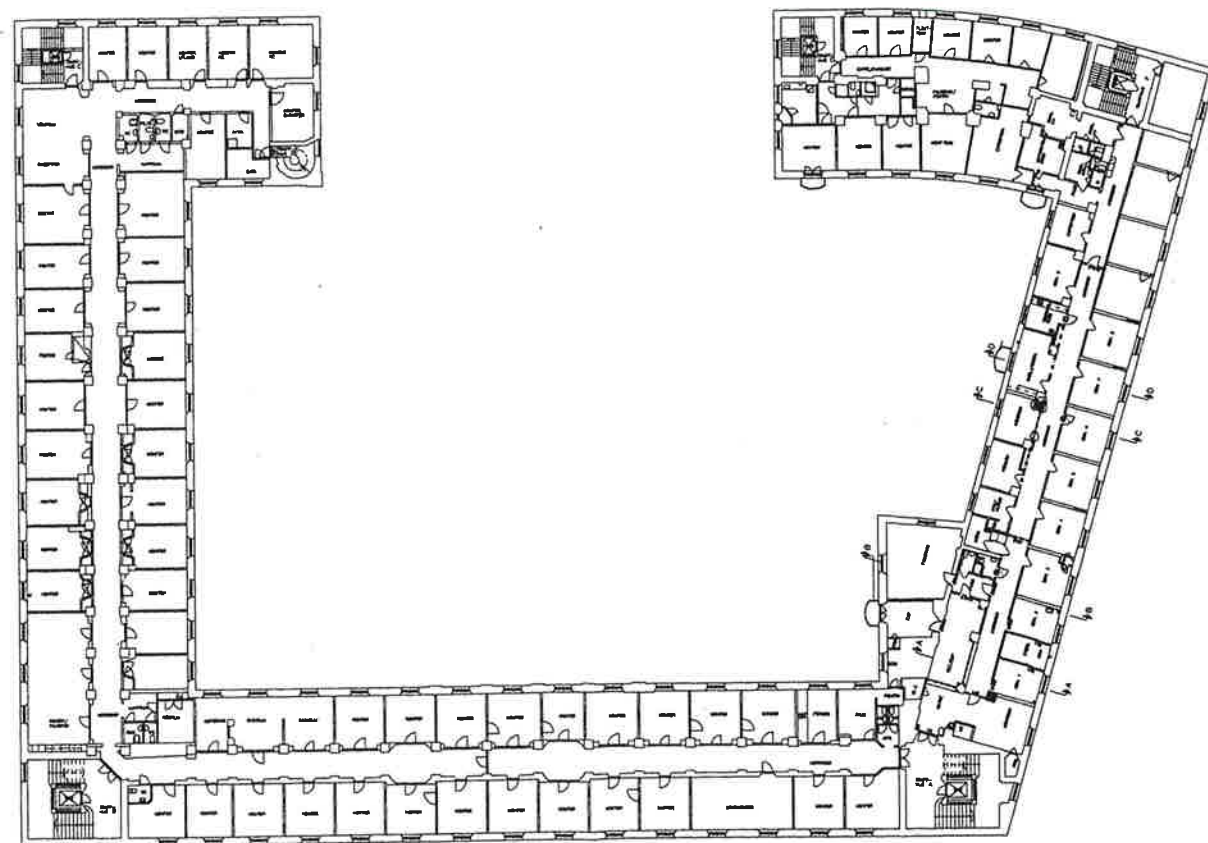
*Plan 4. Ursprungligt utseende 1925 (övre). Nuvarande utseende 2002 (nedre).*

*Bevarat – förändrat:* Större delen av detta plan är helt ombyggt och har nu en mittkorridor. I bostadsutrymmena är delar av inredningen bevarade bl. a. dörrar och takdekor. – Lokalen längs Stampgatan används för tandvård. Här har några väggar dekormålning utförd 1999. (Foto 61.)

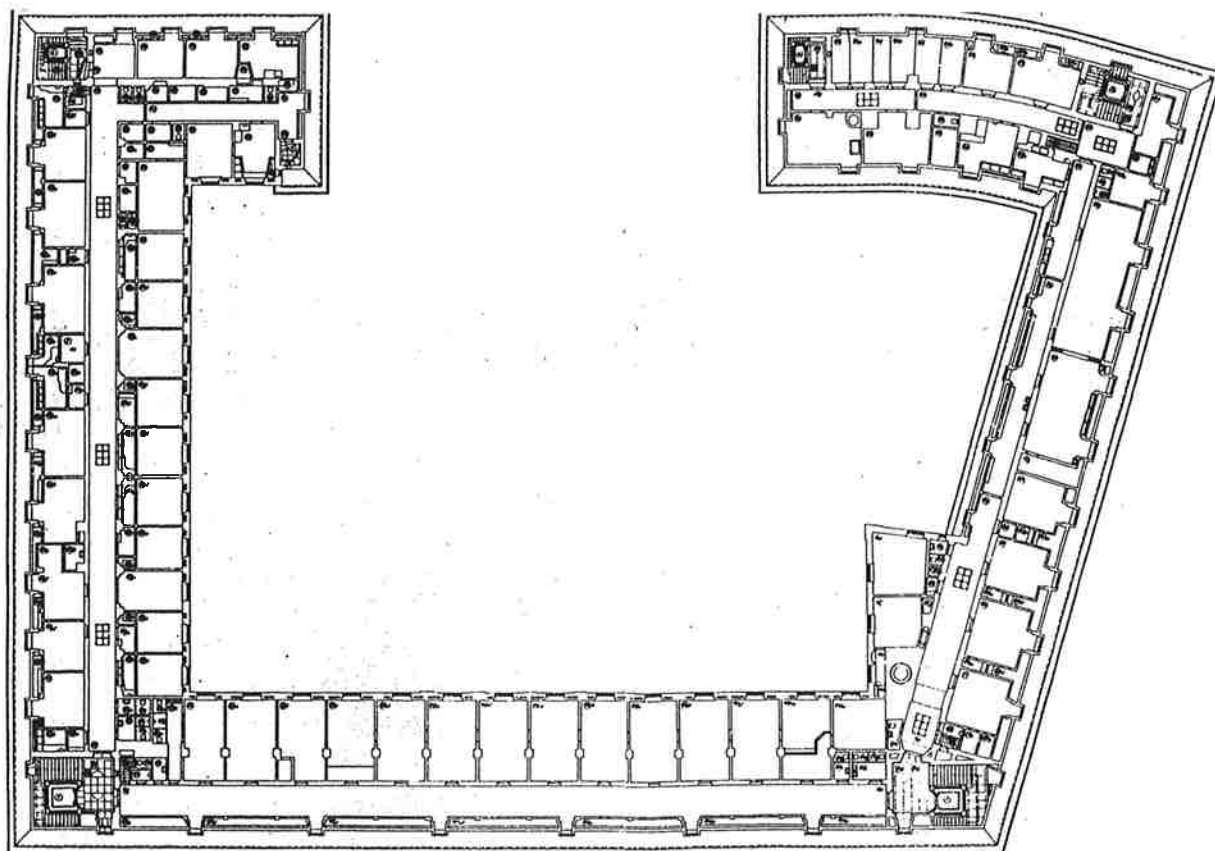
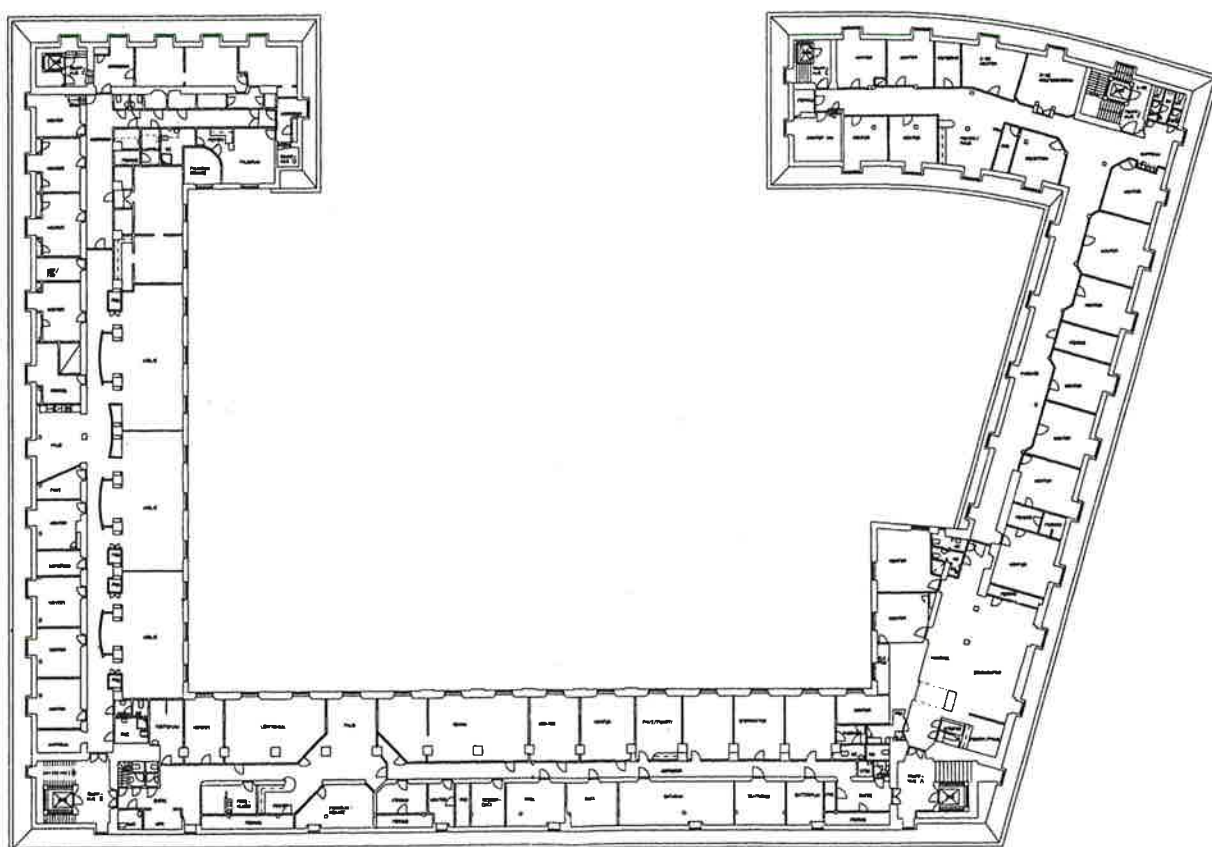
*Plan 5. Ursprungligt utseende 1925 (övre). Nuvarande utseende 2002 (nedre).*

*Bevarat- förändrat:* Ventilationsanläggningar har byggts i några utrymmen. I övrigt har vinden ursprungligt utseende. Här finns idag ett lager med skifferplattor och demonterad inredningsdelar bl. a. dörrar, armaturer från arbetshallarna, övre partier till expeditjonsdiskar och klockor. (Foto 67-68.)

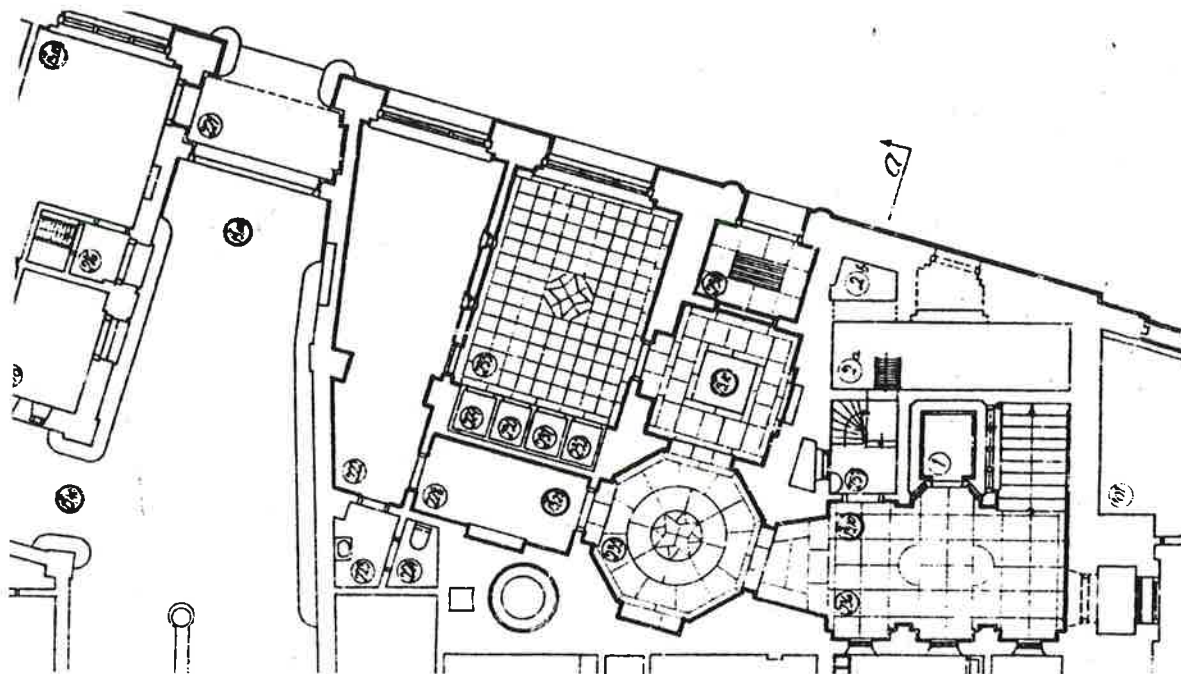
*Del av plan 0, 1925. Entrén från Stampgatan till trapphus A och televerkets lokal. Kalkstensgolvens mönster varierar. Till höger ingången till pannrummet.*

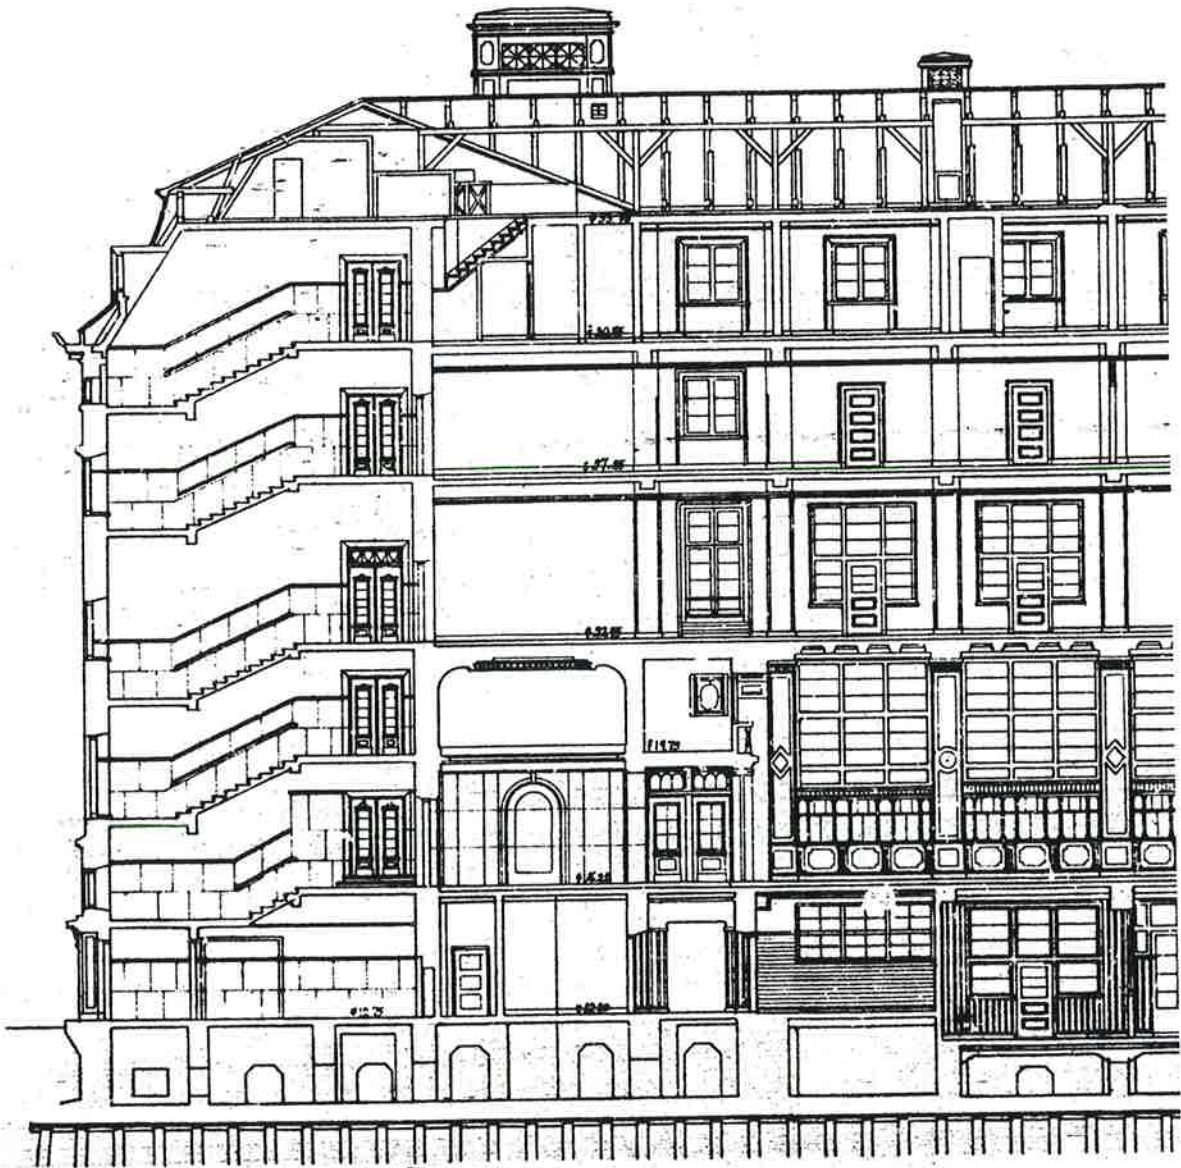
*Sektion genom huvudbyggnadens norra del, 1925. Till vänster trapphus B. På plan 1-2 norra huvudentrén samt stora kassahallens expeditioner och bakomliggande glaspartier. På plan 0 syns bottenvåningens panelklädda väggar.*

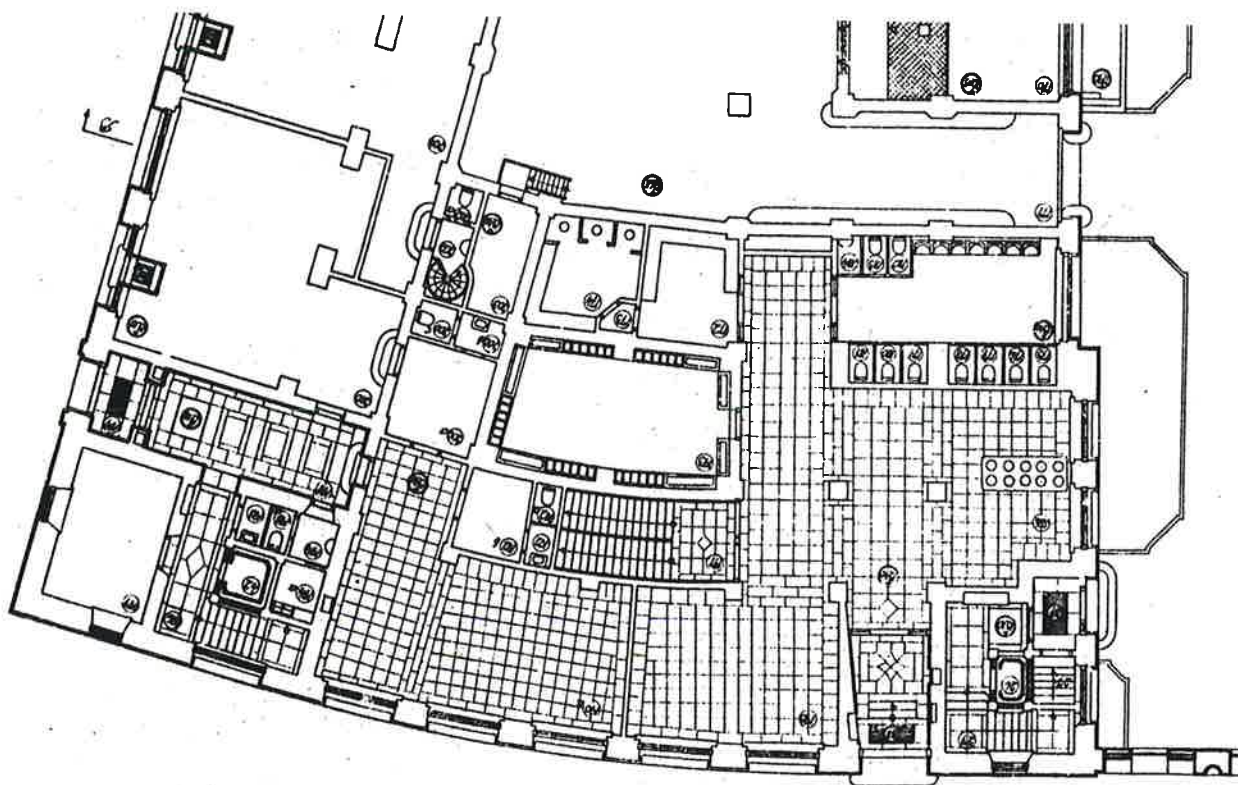
*Del av plan 0, 1925. Till vänster trapphus F med ursprunglig hall. Till höger trapphus E och personalingången mot Åkareplatsen som nu är igensatt. Upptill portgång till pannrummet (nuvarande Teater Uno) från gården.*
