# Mindre bopplatsundersökning vid Skomakaregården

RAÄ Björlanda 458 | Kvisljungeby 2:269 | Boplatz  
Arkeologisk undersökning | Göteborgs stad

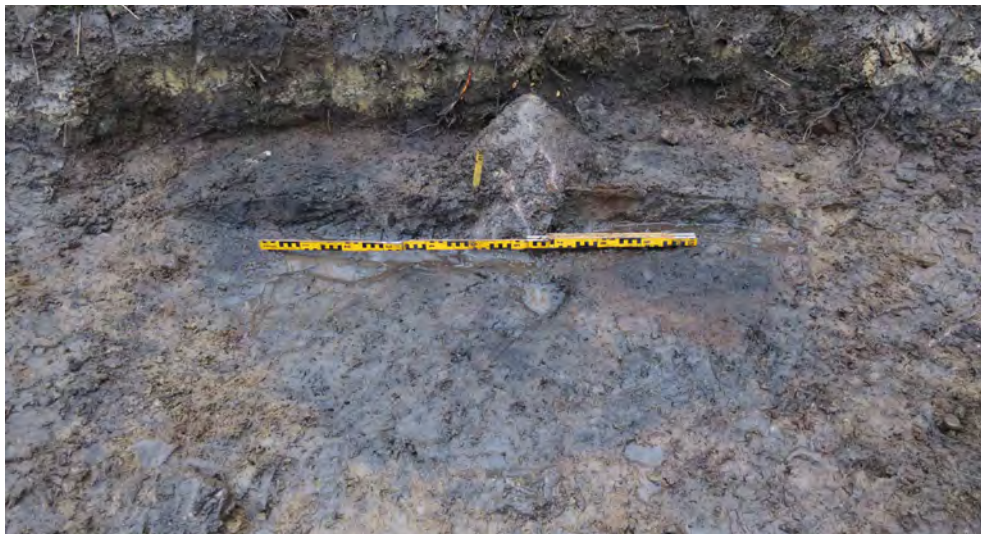
m i diameter. Gropen A2 utgjordes av en 0,65 m stor, något triangulär, nedgrävning med 0,18 m djup. Fem stenar, cirka 0,2 m i diameter, fanns ytligt i anläggningen. Fyllningen bestod i övrigt av grus.

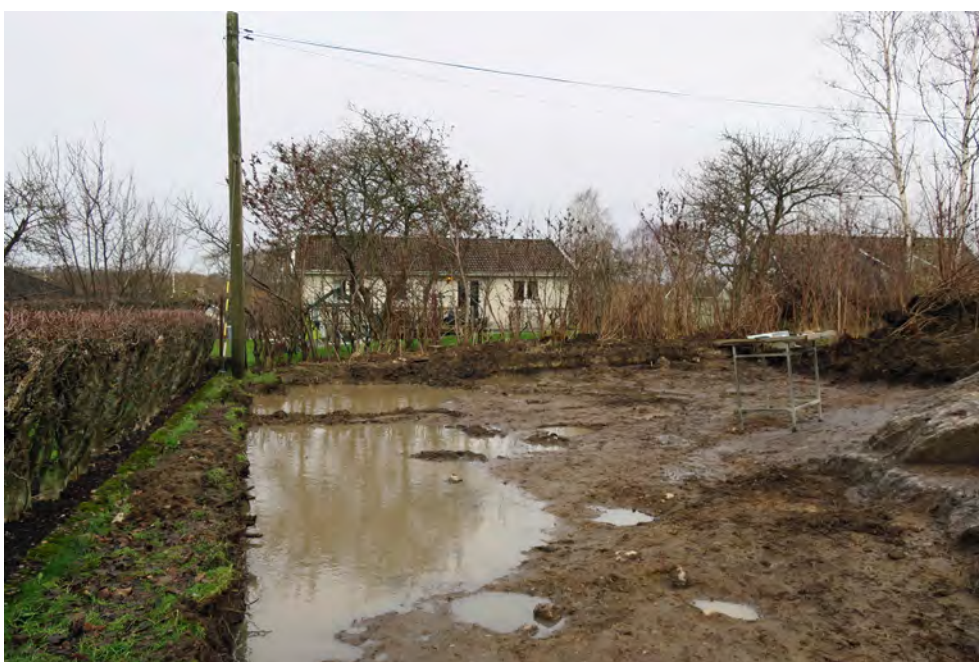
Figur 19. Vatten ansamlades på den nordvästra delen av undersökningsområdet. Foto mot norr.
