Göteborgs stadsmuseum  
Arkeologisk arkivrapport

Nr 1984:9

10 kv Kronobageriet 1, 2, 6, 7  
Slutundersökning 1984  
*Kerstin Söderlund*

ARKEOLOGISK SLUTUNDERSÖKNING AV 10 KV KRONOBAGERIET  
TOMTERNA 1-2, 6-7 INOM FORNLÄMNINGEN GÖTEBORG 216

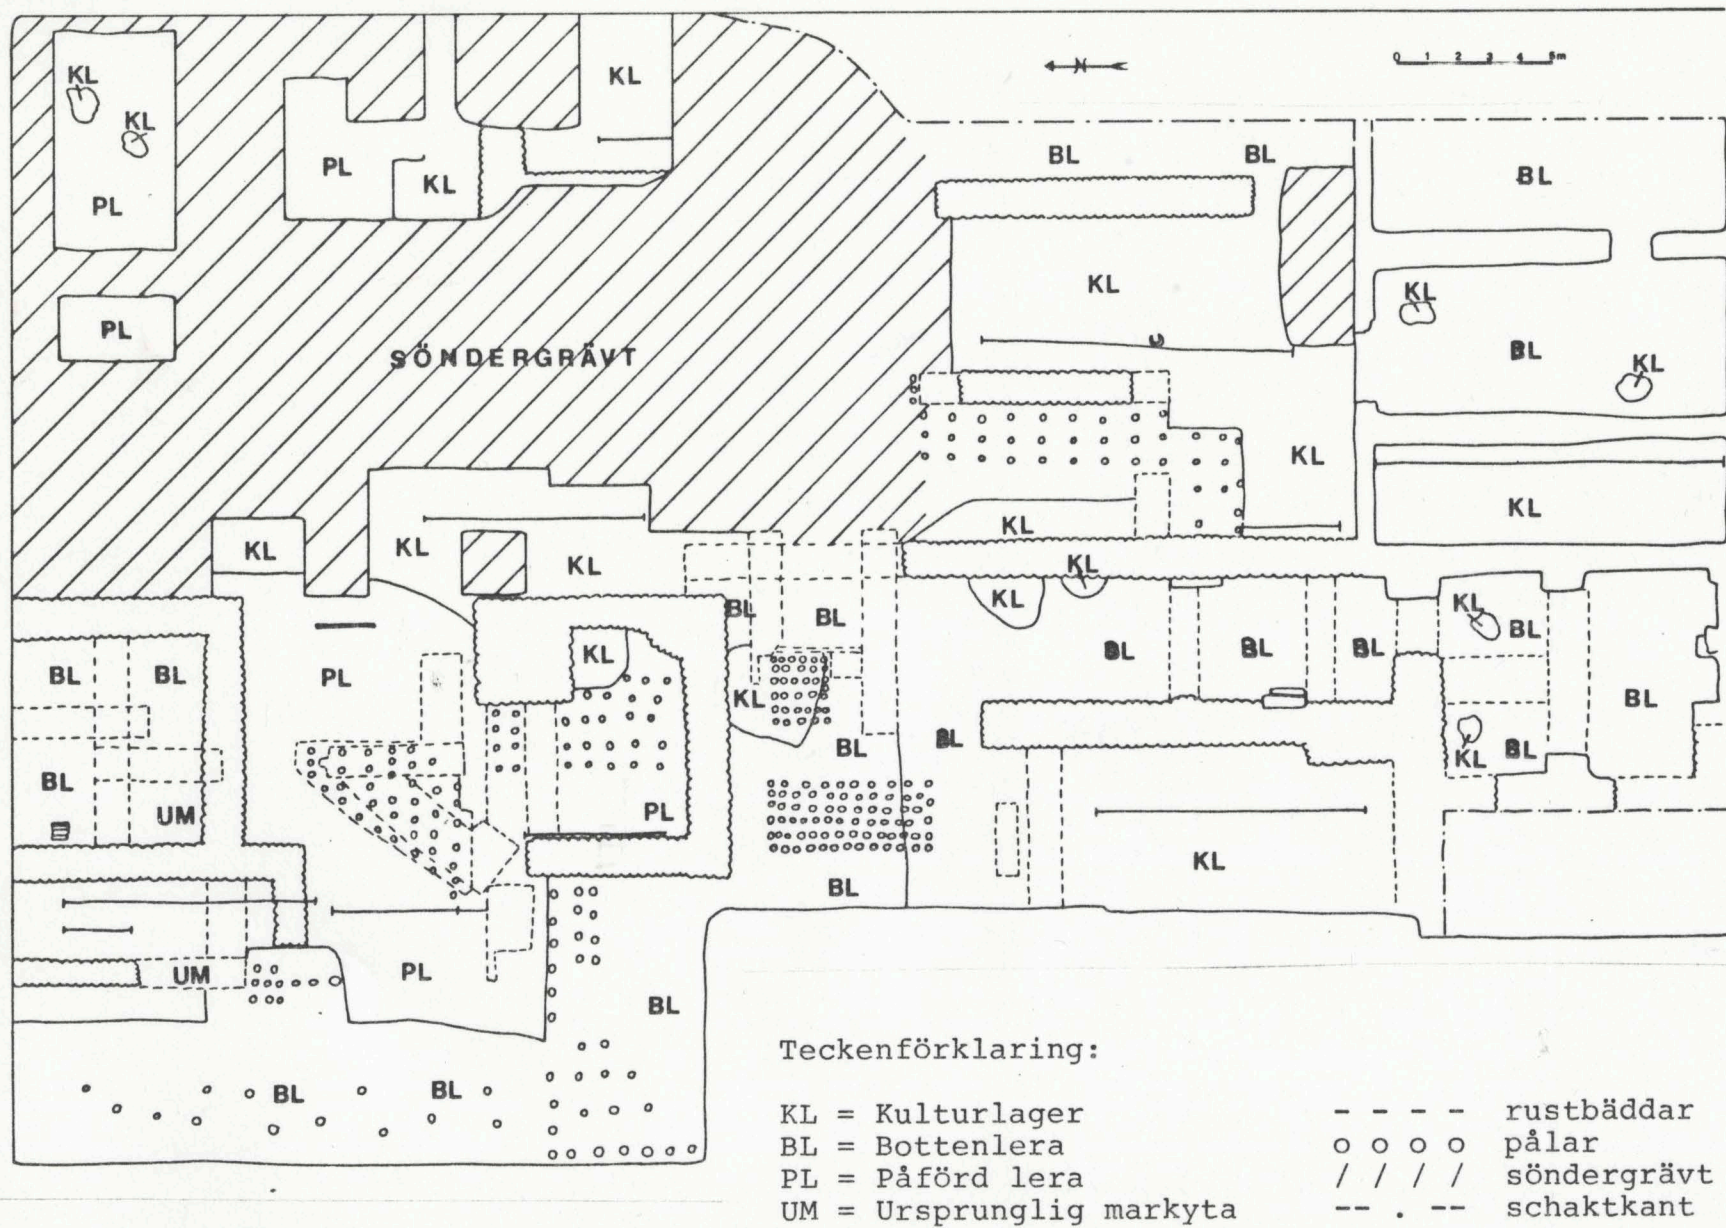
Kv Kronobageriet. Planritning. Översiktsplanen.

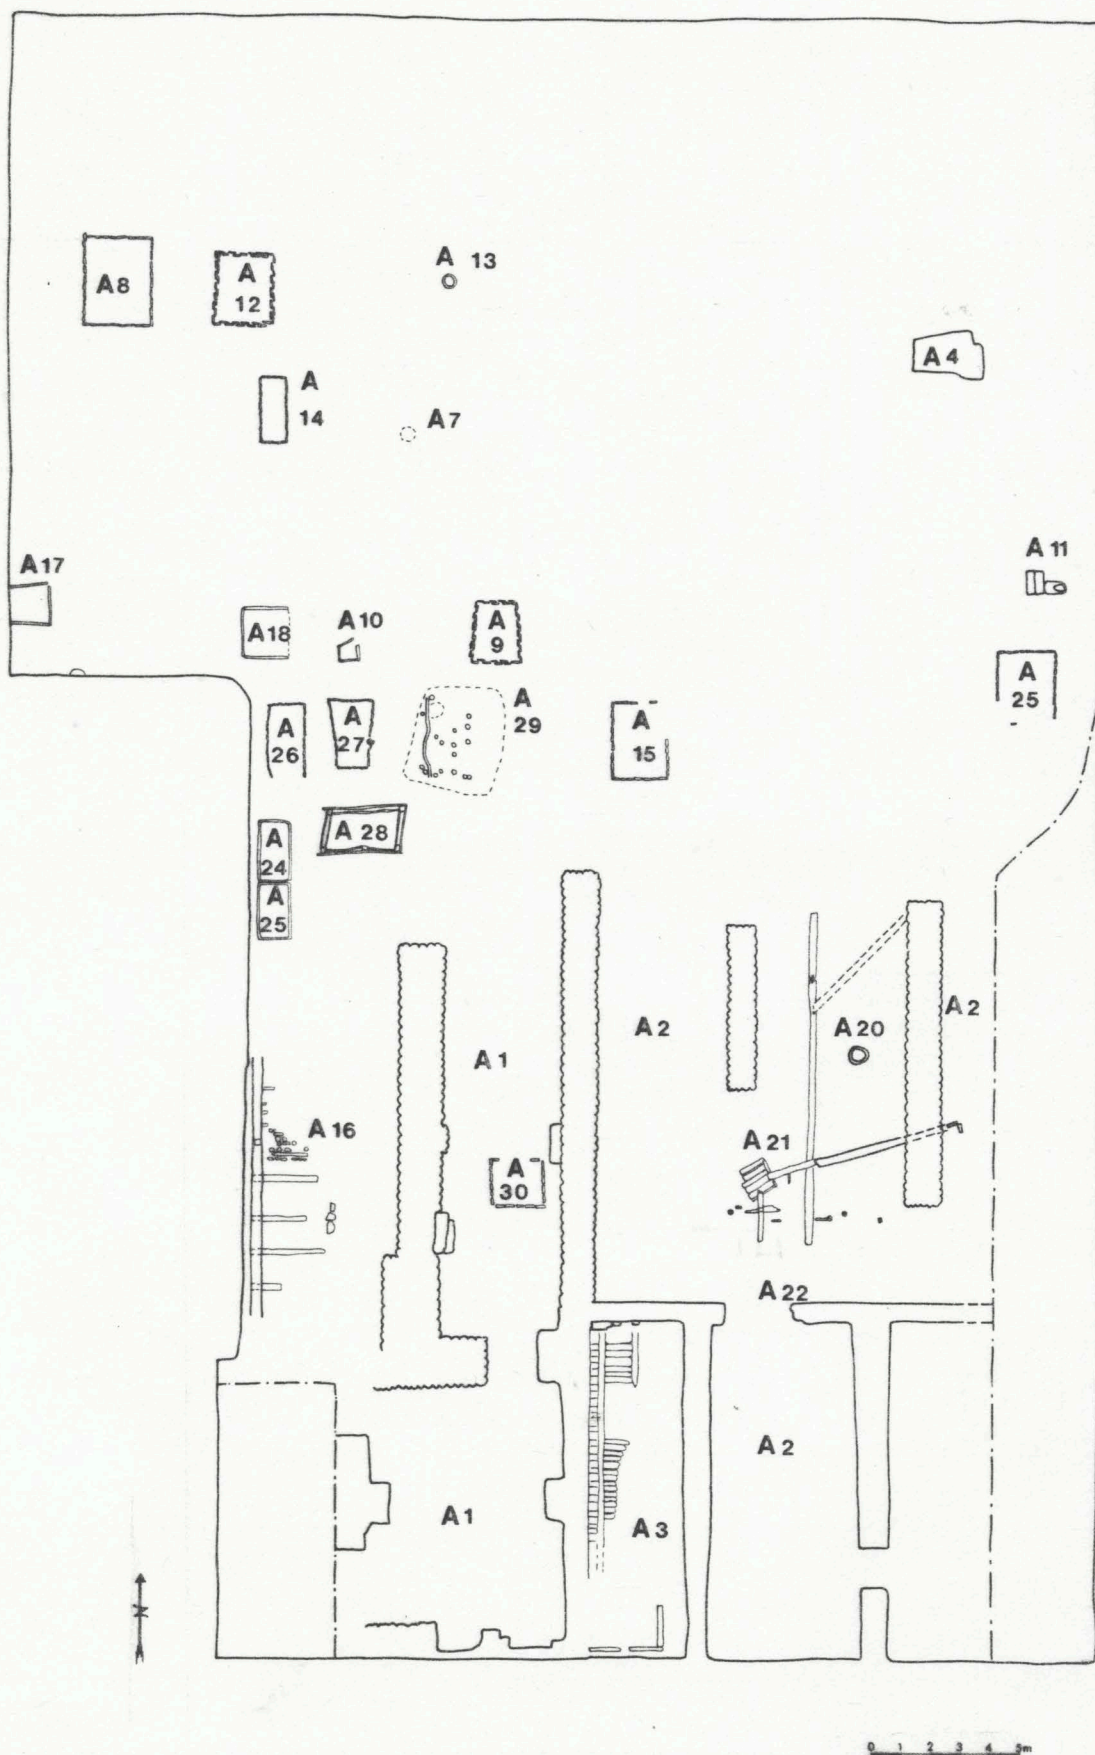
Kv Kronobageriet. Översiktsplan över anläggningarna (A 5 och A 6 är uteslutna).

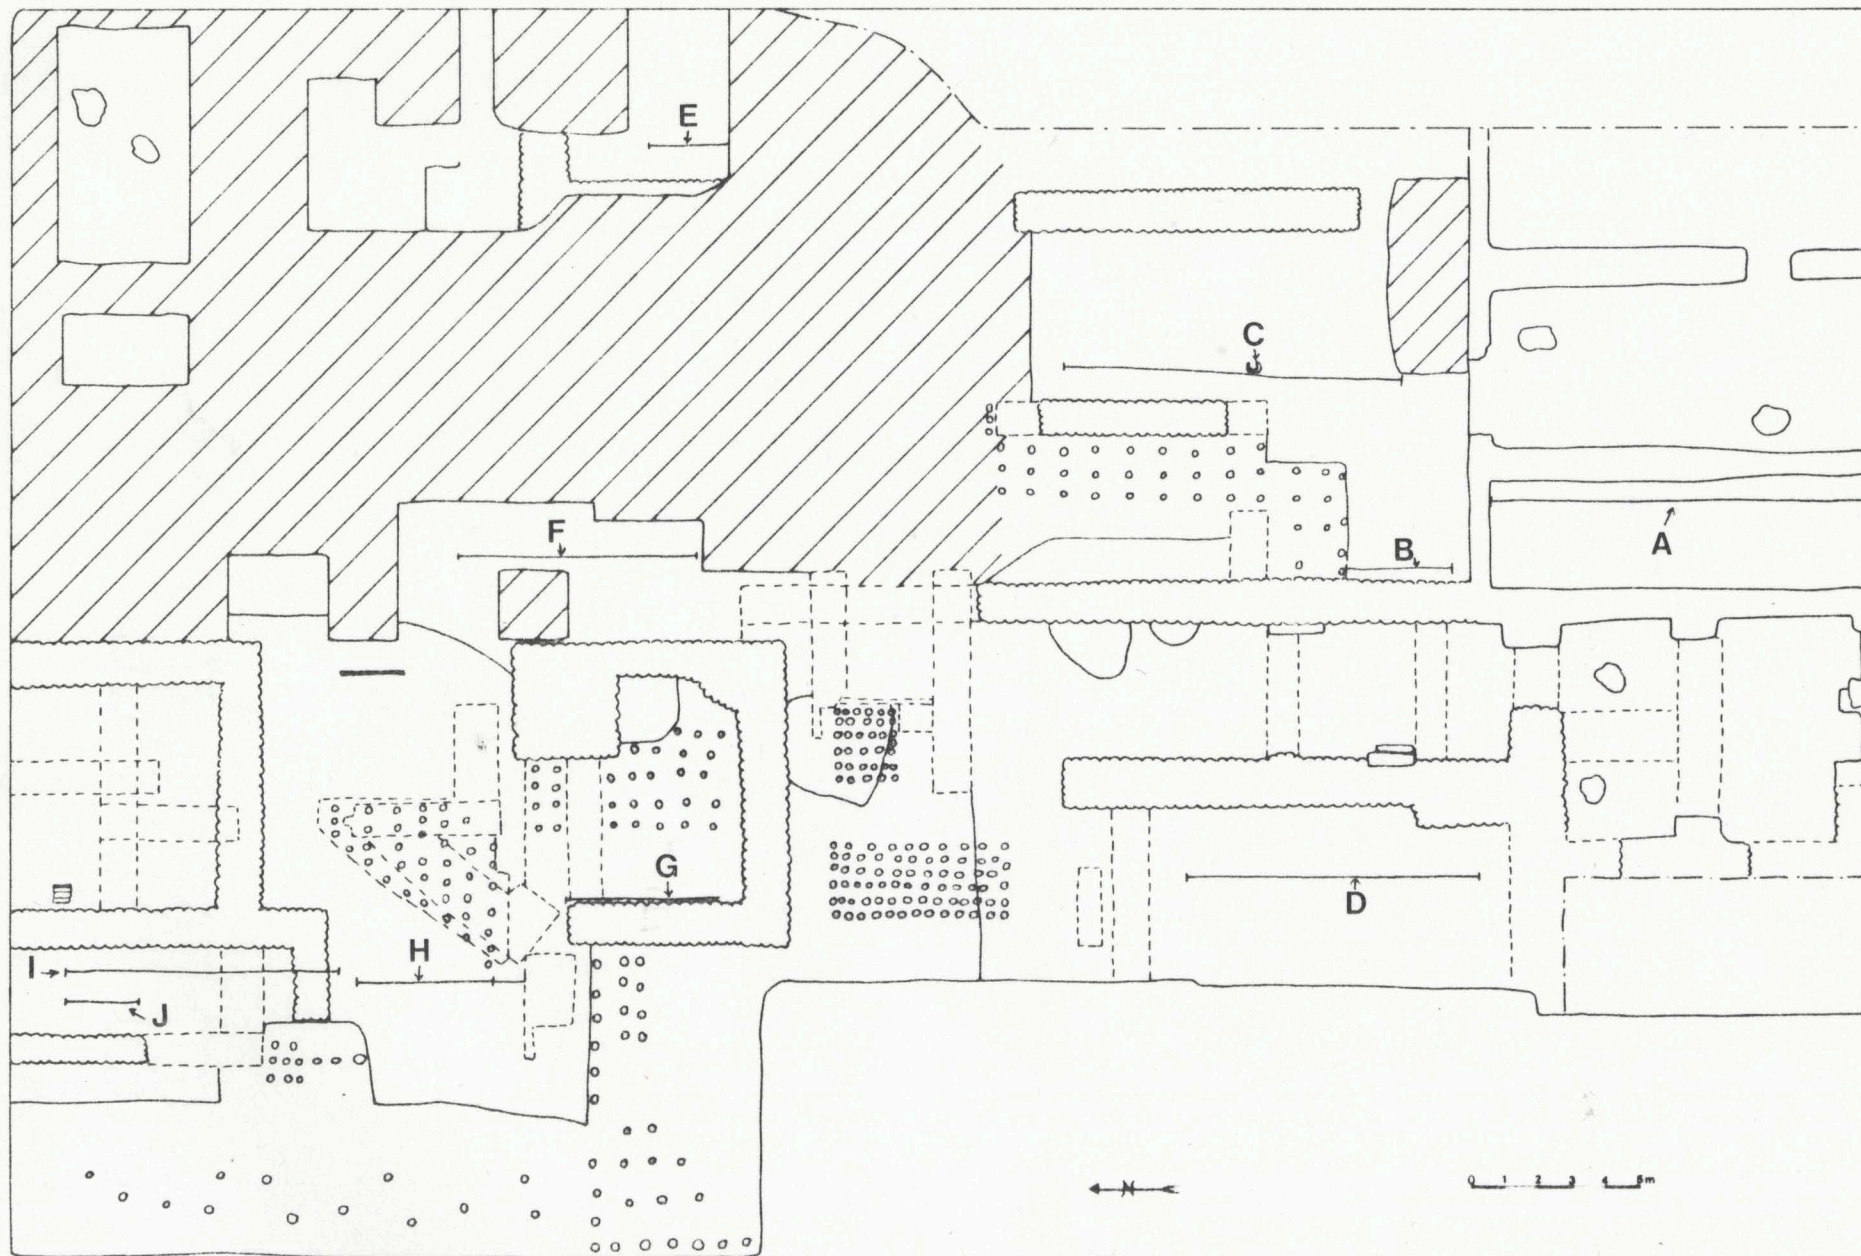
Kv Kronobageriet. Översiktsplan med profiler markerade (A - J).

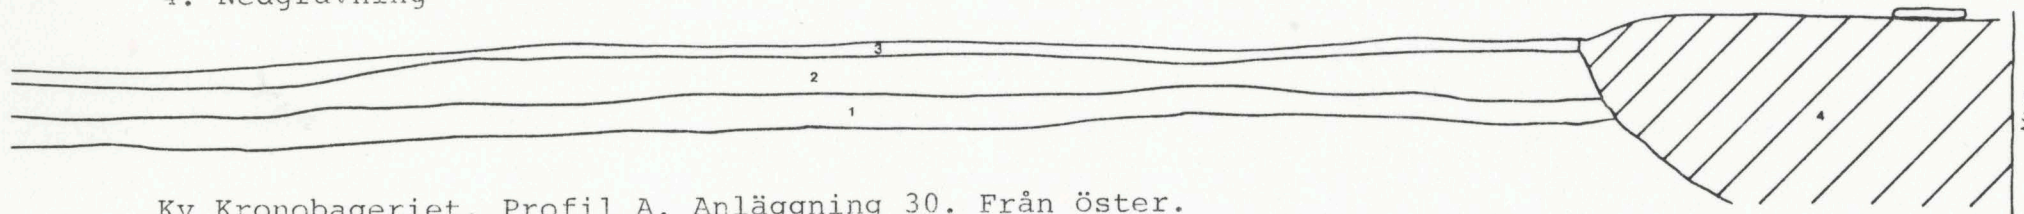
Kv Kronobageriet. Profil A. Anläggning 30. Från Öster.

1. Bottenlera
2. Ursprunglig markyta
3. Påförd lera
4. Omrörd bottenlera?
5. Grått, grovt sandlager
6. Fett, brunt lager med träflis och tegelskrot

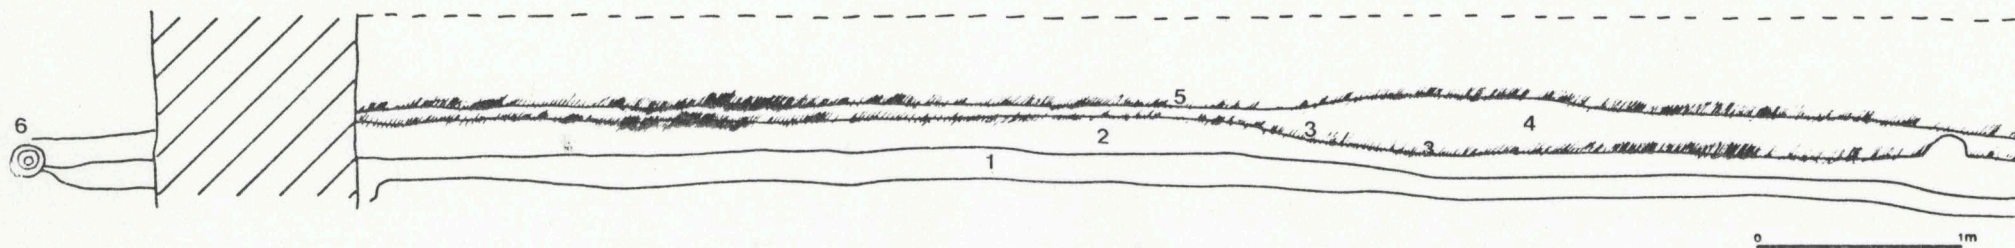
Kv Kronobageriet. Profil D. Anläggning 30. Från öster.

1. Bottenlera
2. Ursprunglig markyta
3. Träflislager, sotigt, några fynd
4. Fet brun mylla med inslag av lera, träflis och fynd.

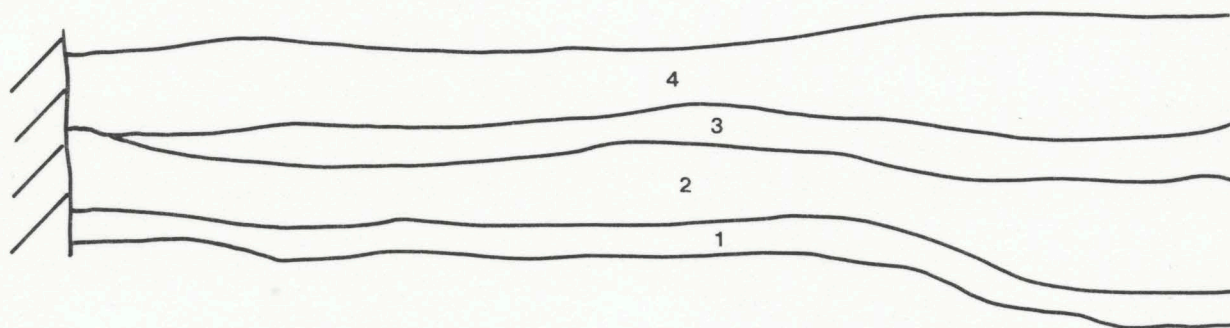
Kv Kronobageriet. Profil B från Öster. Skala 1:20.

1. Bottenlera
2. Bitvis ljus, bitvis sotig sand
3. Flamming lera
4. Mörkbrun fet mylla
5. Brun, bitvis mörkbrun mylla, inslag av träflis
6. Blandad lera och sand inslag av fet mylla, träflis, tegel och murbruk
7. Sot
8. Takpanneskrot och tegel
9. Sand uppblandad med lera, tegel och träflis

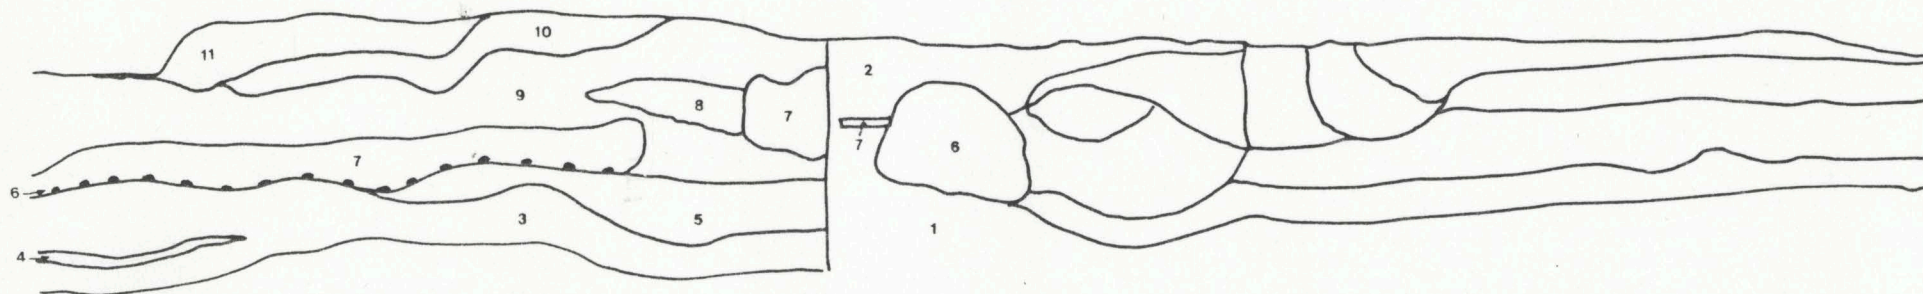
Kv Kronobageriet. Profil F, från öster.

1. Rustbädd
2. Påförd lera
3. Ursprunglig markyta
4. Bottenlera

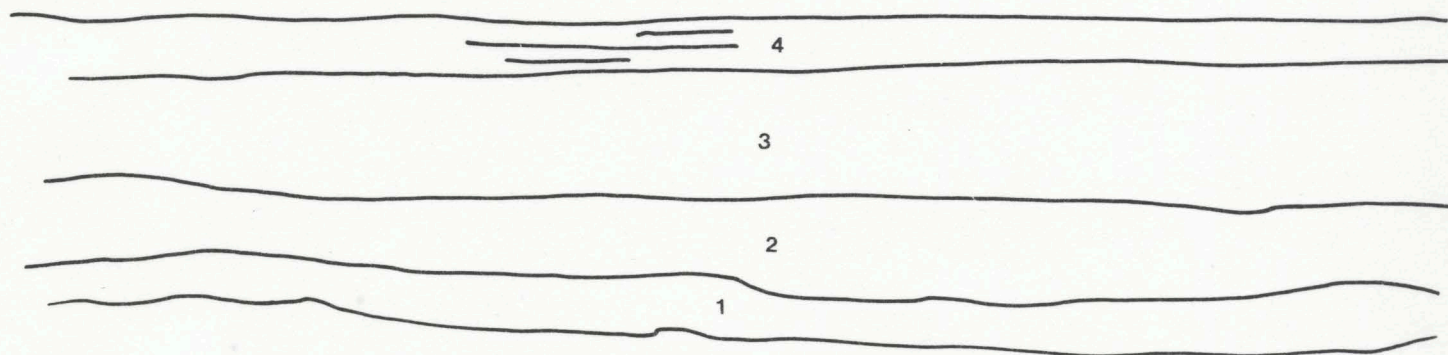
Kv Kronobageriet. Profil G. Skala 1:20. Från öster.

1. Bottenlera
2. Ursprunglig markyta
3. Påförd lera

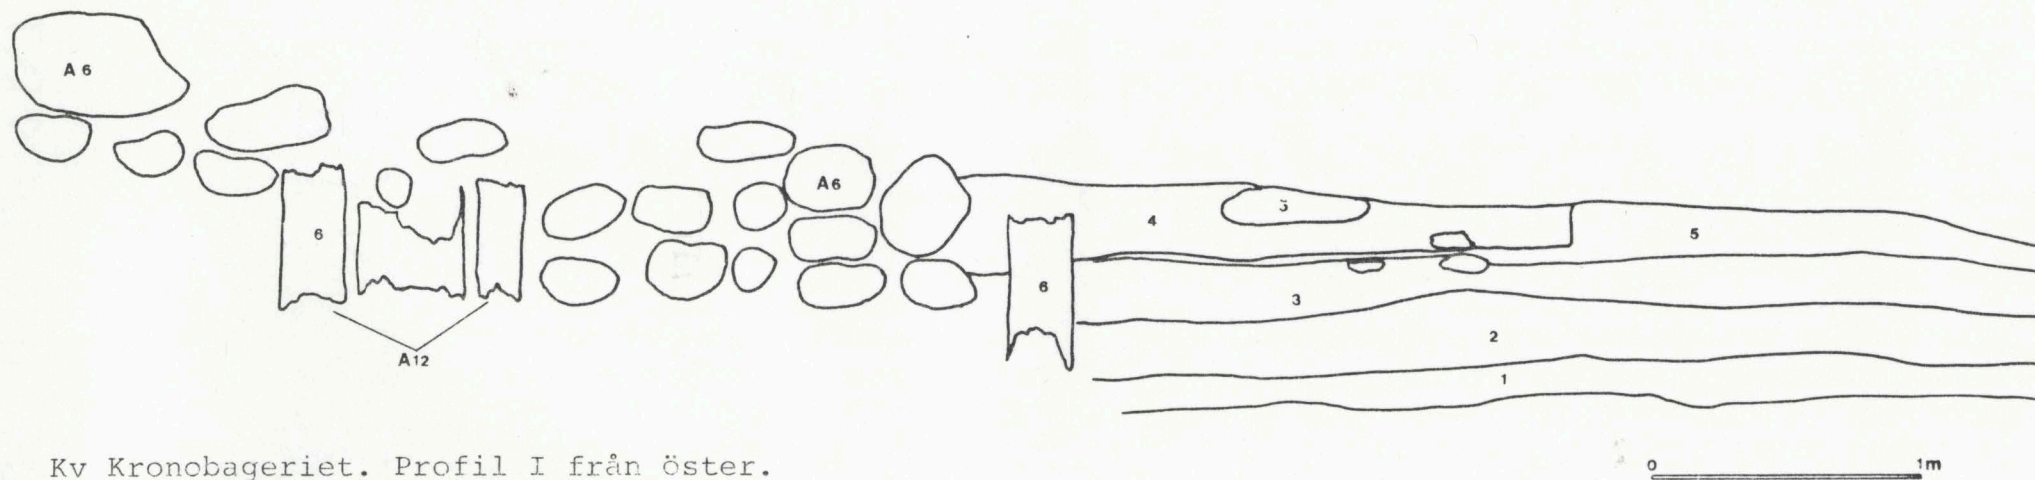
Kv Kronobageriet. Profil I från öster.

1. Fet brun mylla med träflis
2. Blåbrun sandblandad lera
3. Brun sandblandad lera med järnutfällning
4. Gråbrun lera med kalk- och tegelflis
5. Fin vitgul sand
6. Brun fet mylla med sot och träflis
7. Stockändar

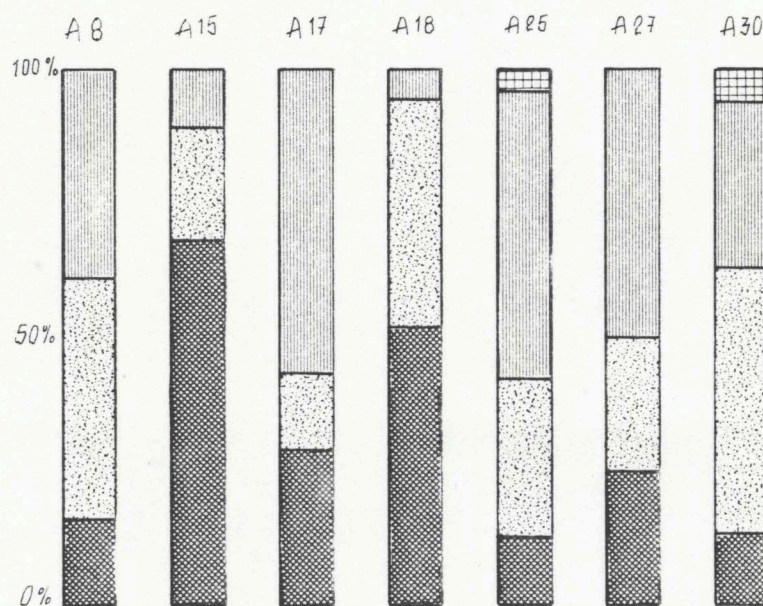
## BINGE MED OSTINDISKT PORSLIN

Keramiktypernas fördelning i bingarna.  
% uppskattat i minsta antal kärl.

Stapelldiagrammen visar den procentuella fördelningen av de olika godstyperna beräknad på antal skärvor, vikt och för den äldsta bingegruppen också på antal kärl.

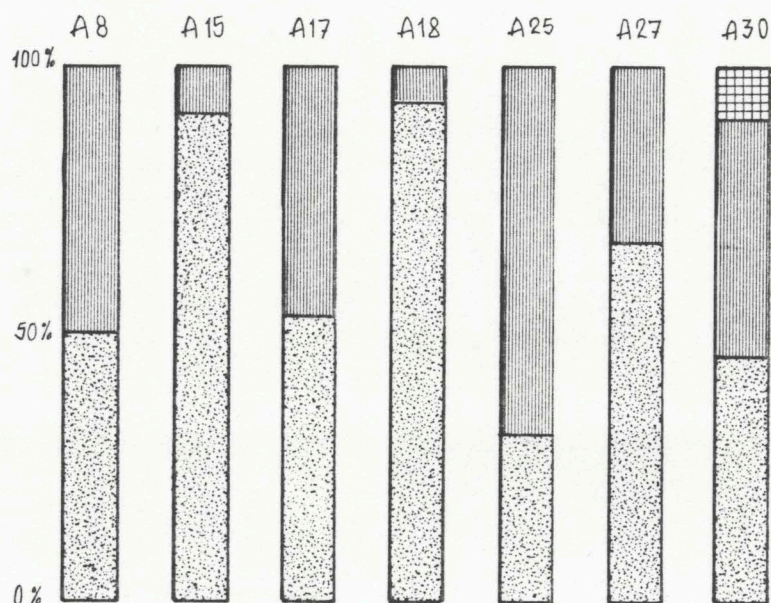
## BINGARNA UTAN OSTINDISKT PORSLIN

Keramiktypernas fördelning i bingarna.  
% på antal skärvor.

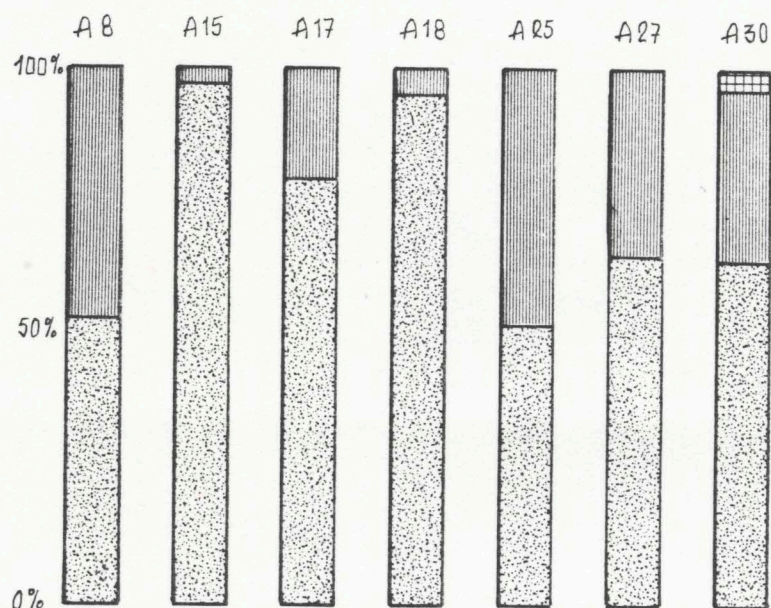
## BINGARNA UTAN OSTINDISKT PORSLIN

Keramiktypernas fördelning i bingarna.  
%-fördelning efter vikt.

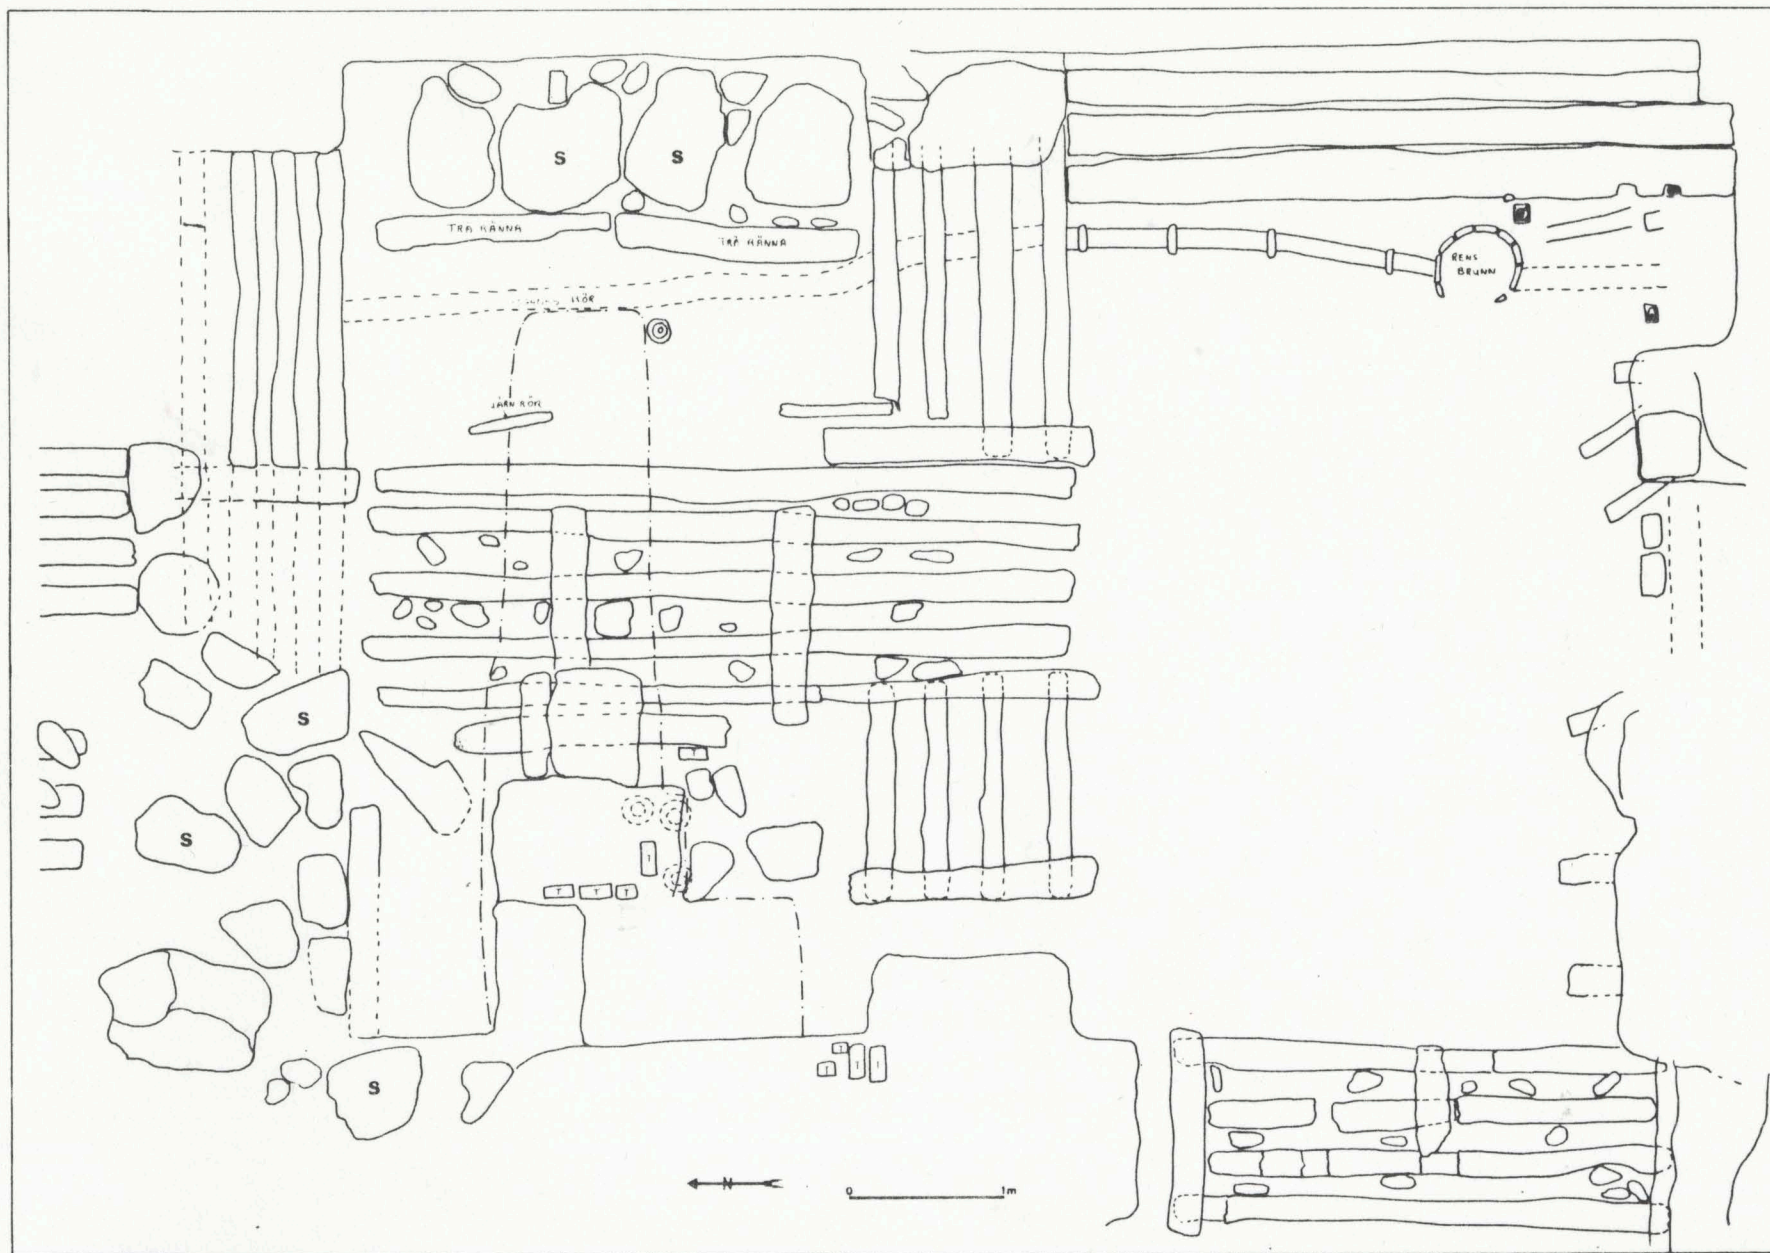
Kv Kronobageriet. Anläggning 1. Rustbädd till källar-  
rummet mot Norra Hamngatan.

Där inget annat anges  
avses stockar.

Rustbädden framkom i det gråsvarta sandiga lagret och utgjordes av 3-4 bredvid varandra liggande stockar med överliggande tvärgående stockar. Mellan stockarna förekommer inkilade stenar. Stockarna var oftast fyrkants-huggna och avfasade där de tvärgående stockarna skulle ligga. Under den östra muren hade istället för stockar lagts två 0,4 m br. och 0,1 m tj. plankor som i ena kortänden var rundade och hade ett fyrkantigt hål 0,1 m nedanför denna kant. Plankorna härstammar säkert från en annan typ av konstruktion. I källarrummets östra del löpte ett Höganäsrör under rustbädden. Röret var anslutet till en tunna som tjänat som rensbrunn.

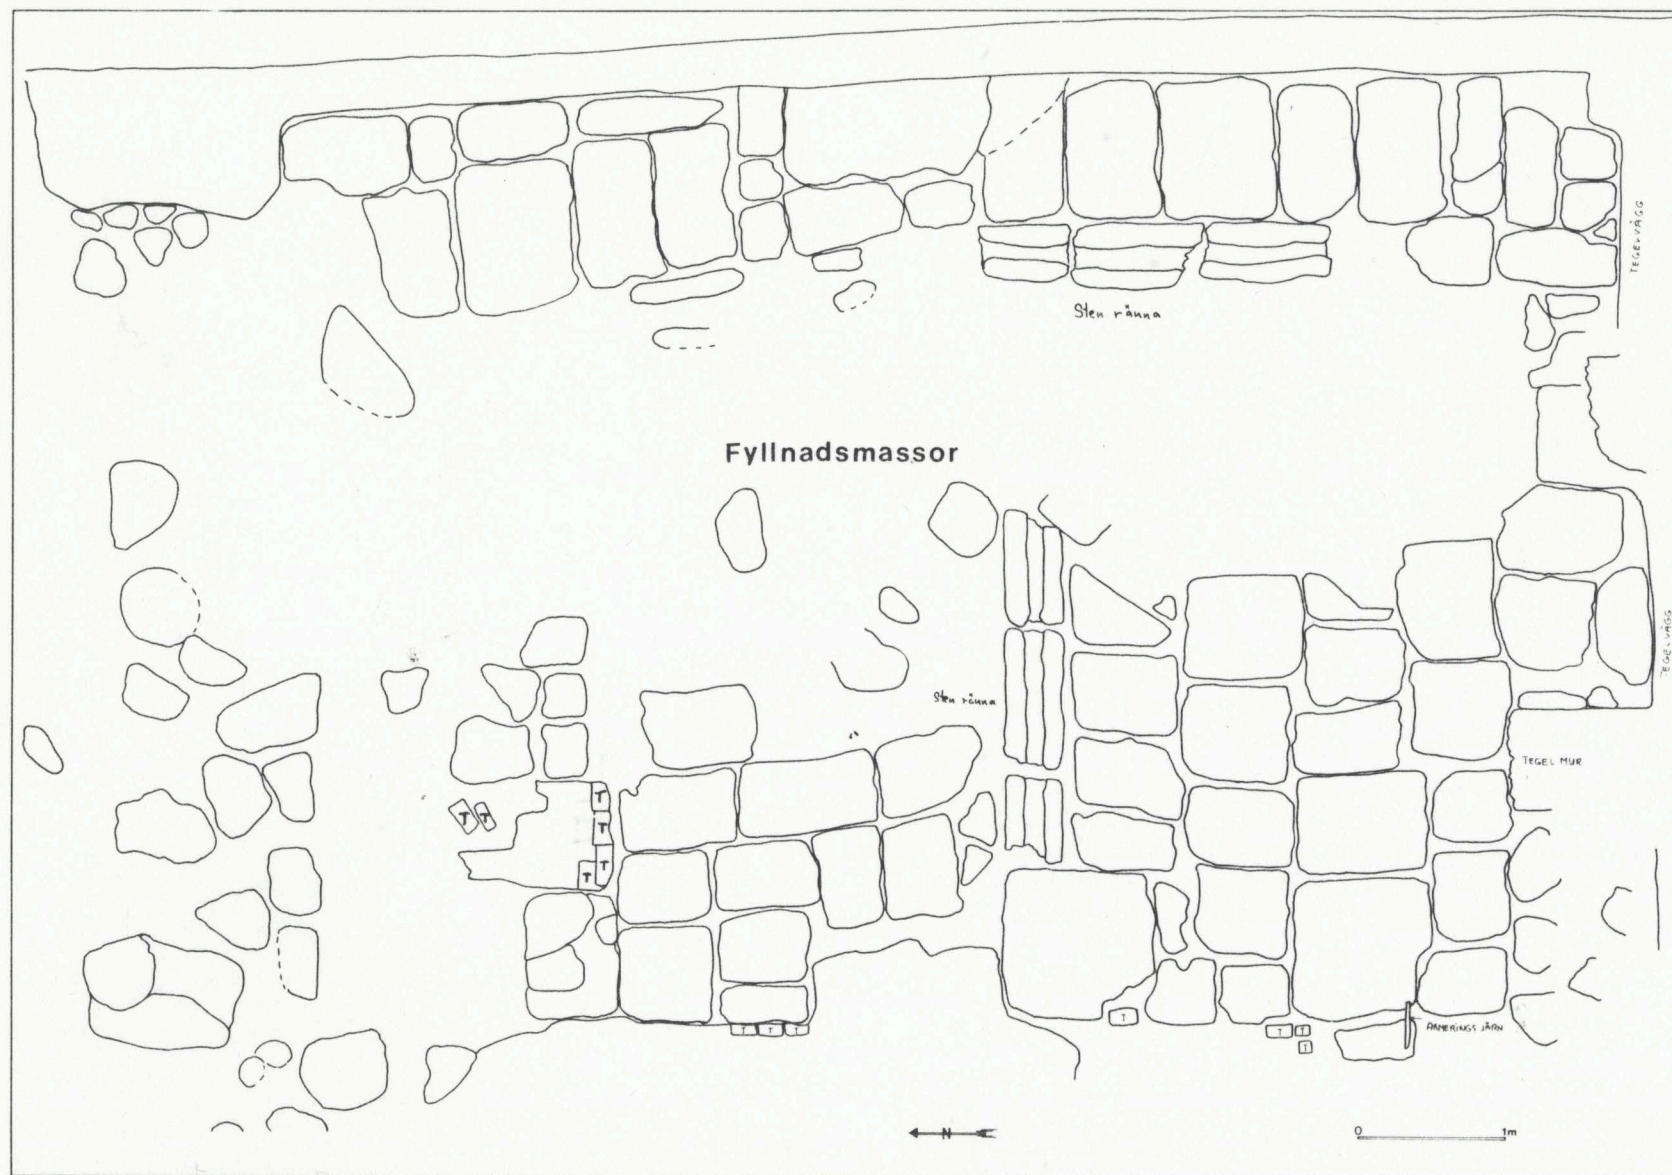
Kv Kronobageriet. Planritning. Anläggning 1. Stengolv i källarrummet mot Norra Hamngatan.

I källarrummets nordvästra hörn fanns ett tegelfundament och ett antal flata stenar som kan ha uppburit en ugn. Under detta parti framkom ytterligare ett lager med stora flata stenar. I flygelpartiet norr om källarrummet fanns en trappa som fört ned i källaren från en ingång på gården. Källaren har haft golv av stenplattor (gnejs eller glimmerskiffer).

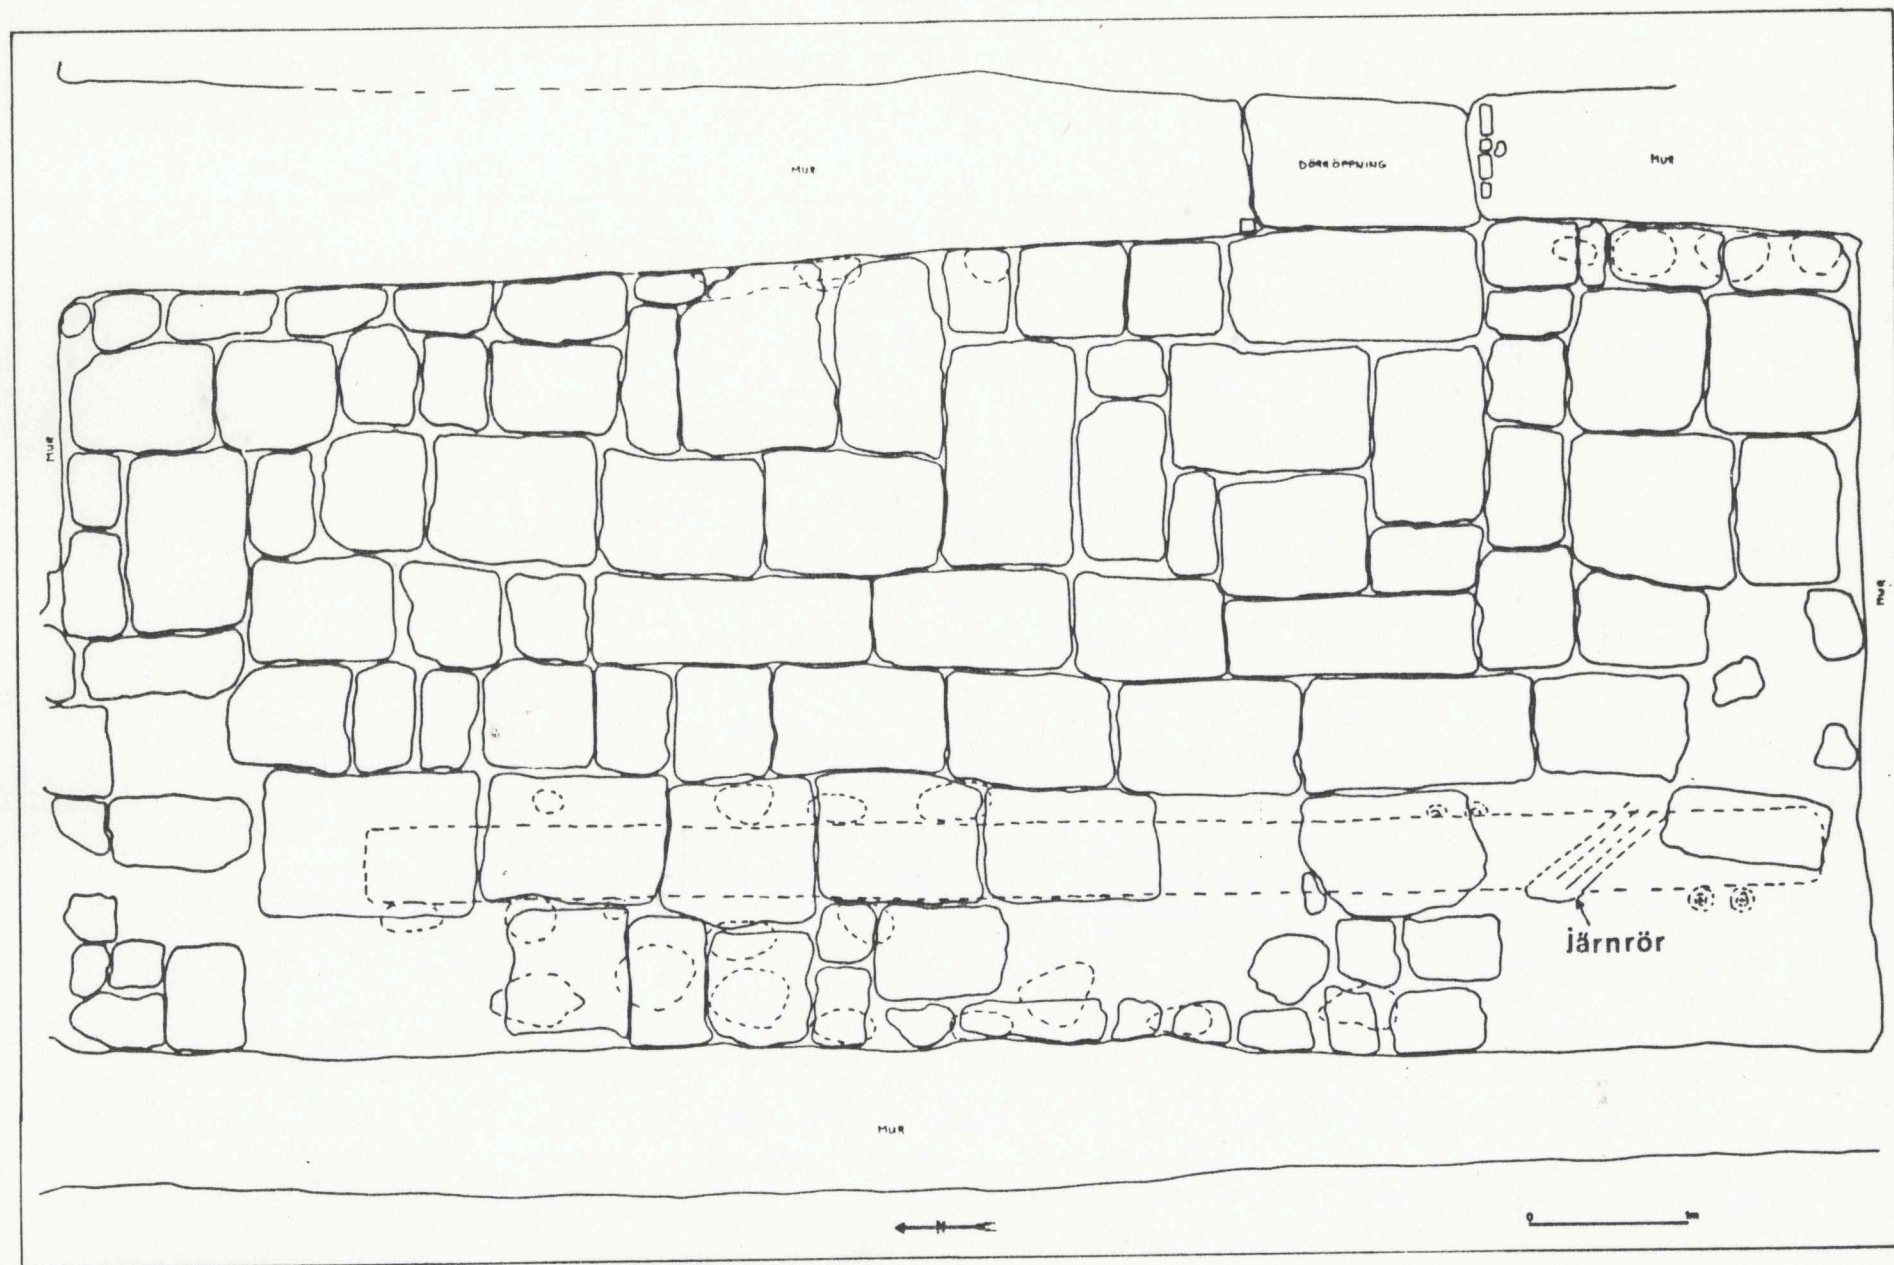
Kv Kronobageriet. Planritning. Anläggning 2. Källarrum 1.  
 - - - - underliggande stockar och stenar.

Den norra muren samt flygelparierna vilade på rustbäddar bestående av 3 - 4 längsgående stockar. I det östra flygelpariet fanns ovan stockarna ett "golv" av tätt liggande plankor.

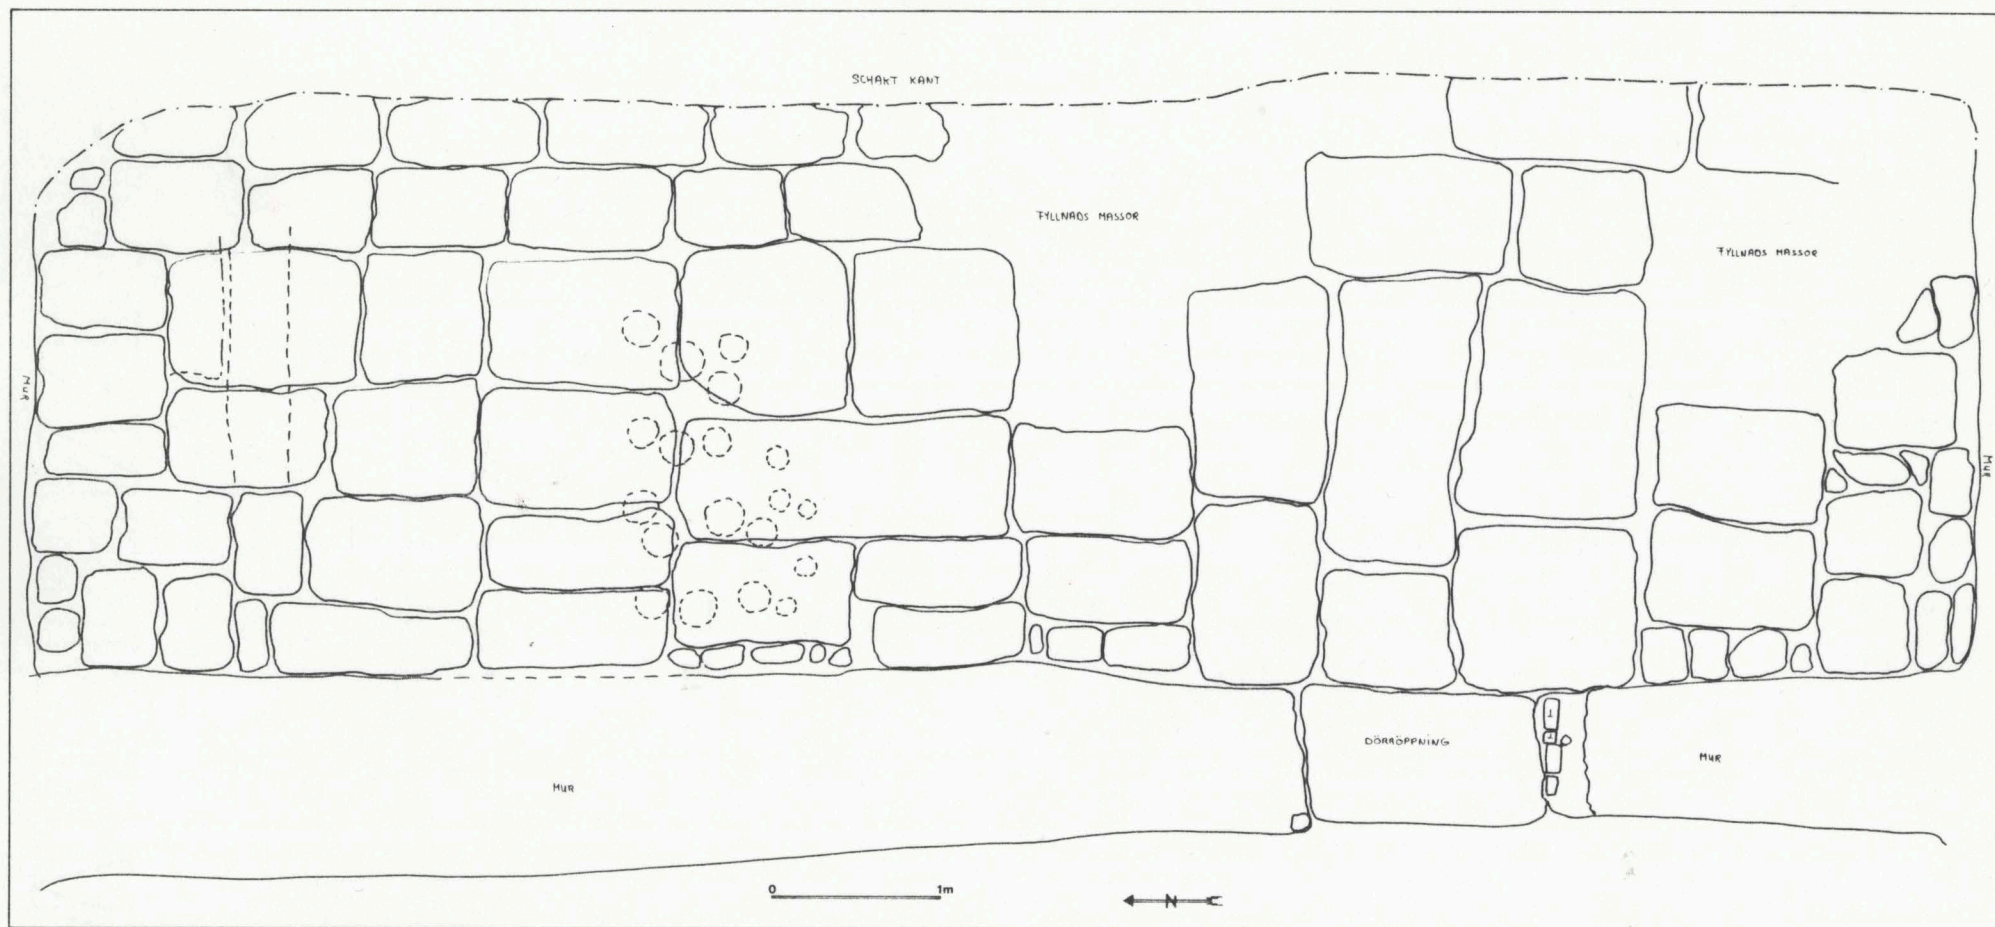
Kv Kronobageriet. Planritning. Anläggning 2. Källare 2.  
 - - - - plank och pålar under stenplattorna.

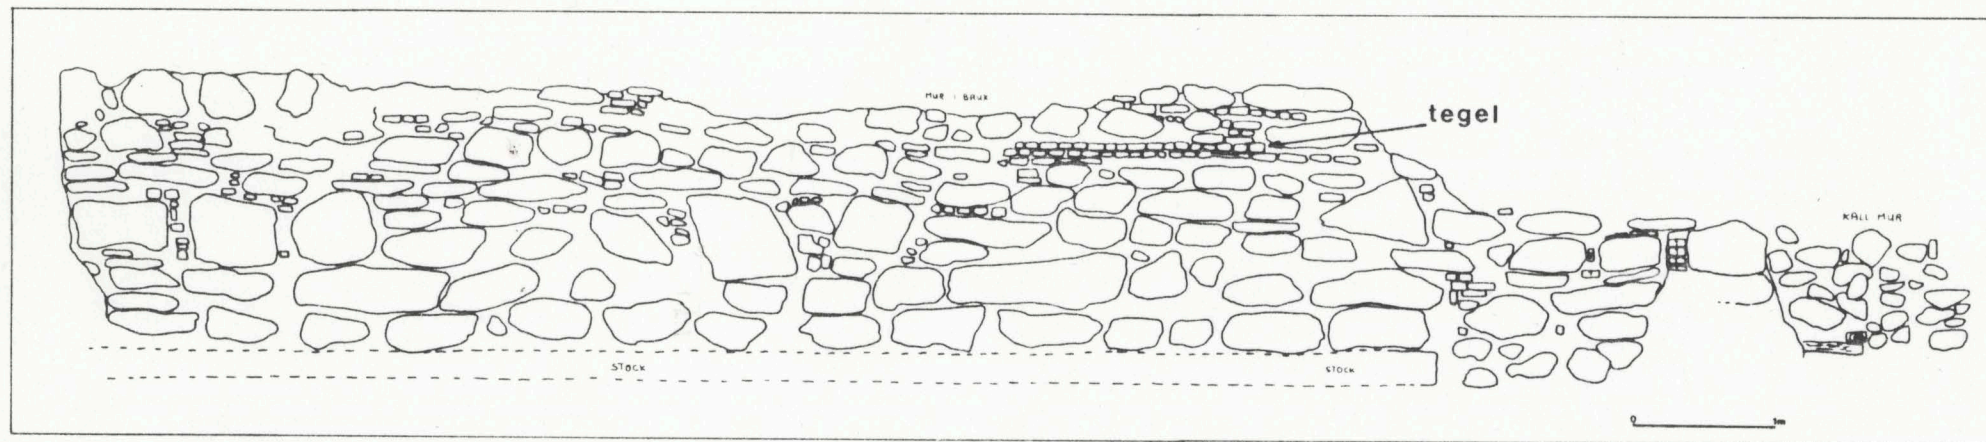
Kv Kronobageriet. Profilröntning. Murad gråstensmur med inslag av tegel. Mur A 2:s västra mur från öst.

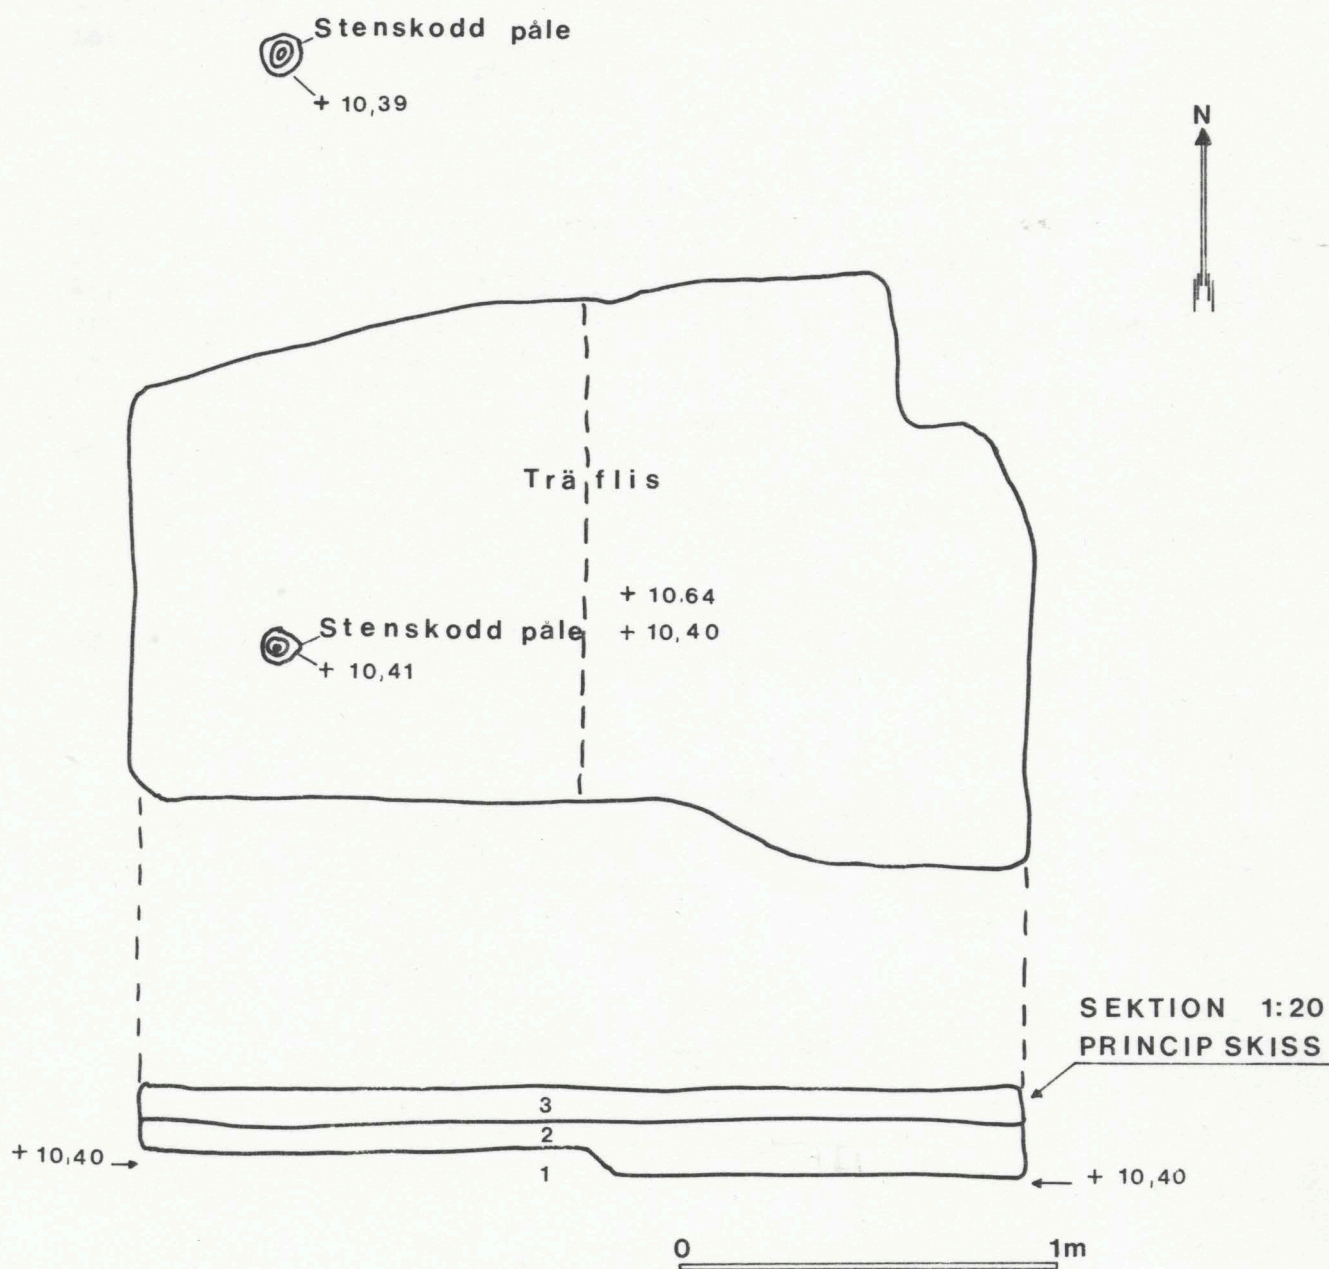
Anl 4.

1. Påförd lera.
2. Lerblandad mylla med växtdelar.
3. Påförd lera.
