Göteborgs stadsmuseum  
Arkeologisk arkivrapport

Nr 1984:9

10 kv Kronobageriet 1, 2, 6, 7  
Slutundersökning 1984  
*Kerstin Söderlund*

ARKEOLOGISK SLUTUNDERSÖKNING AV 10 KV KRONOBAGERIET  
TOMTERNA 1-2, 6-7 INOM FORNLÄMNINGEN GÖTEBORG 216

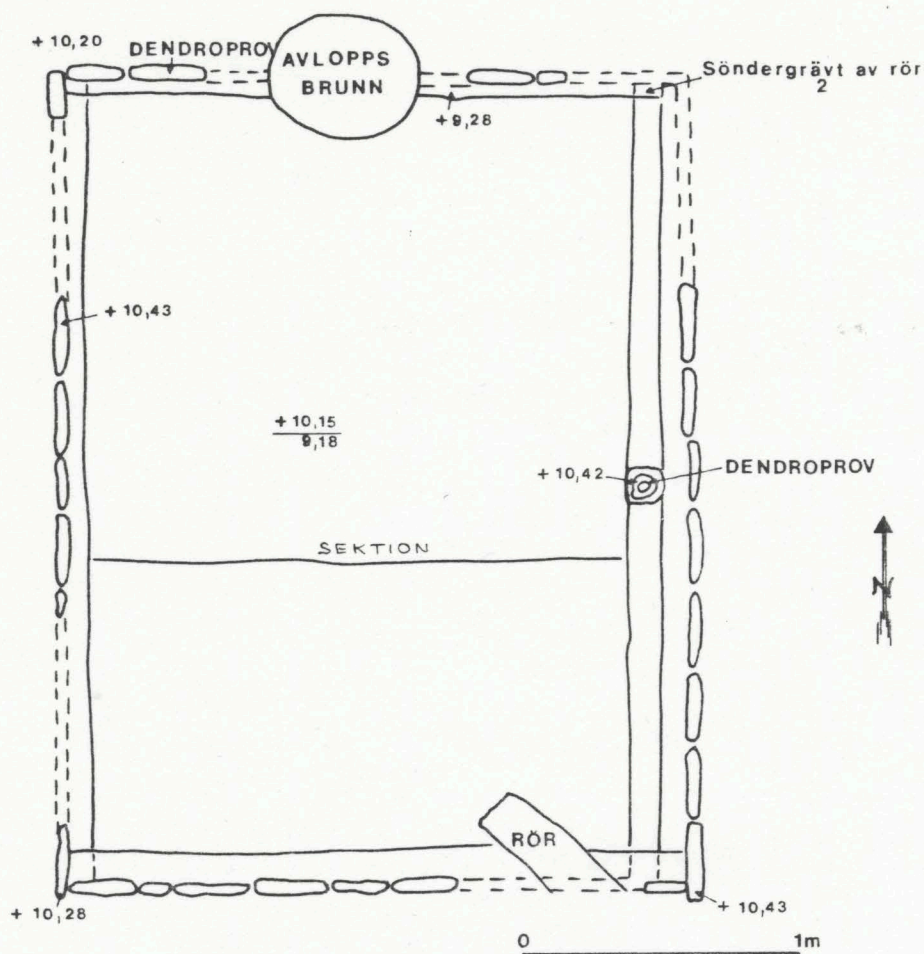
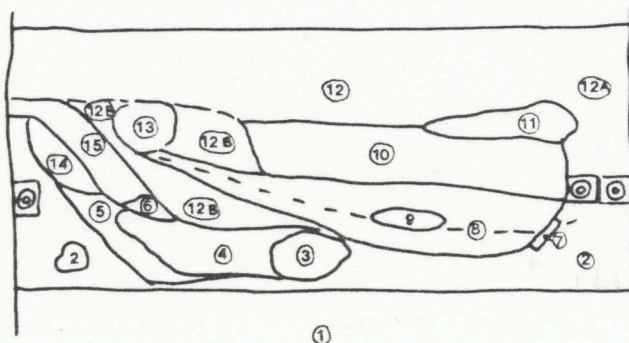
Anl 8.

1. Bottenlera.
2. Fett gödsellager
3. Gulrostrfärgat grus och tegel.
4. Sandblandad mylla.
5. Fet brun mylla.
6. Textil
7. Fat.
8. Sandblandad mylla, mörkare i det undre skiktet.

Bingen var konstruerad av plankor (0,2-0,3 m br., 0,03 m tj.) som stod ömsom bakom, ömsom framför varandra, likt en lockpanel. Plankorna var spetsiga nedtill och nedslagna i bottenleran. Den östra plankväggen var skadad och hade tryckts innåt av A 6's rustbädd och mur och här var plankorna avkapade ca 0,7 m.

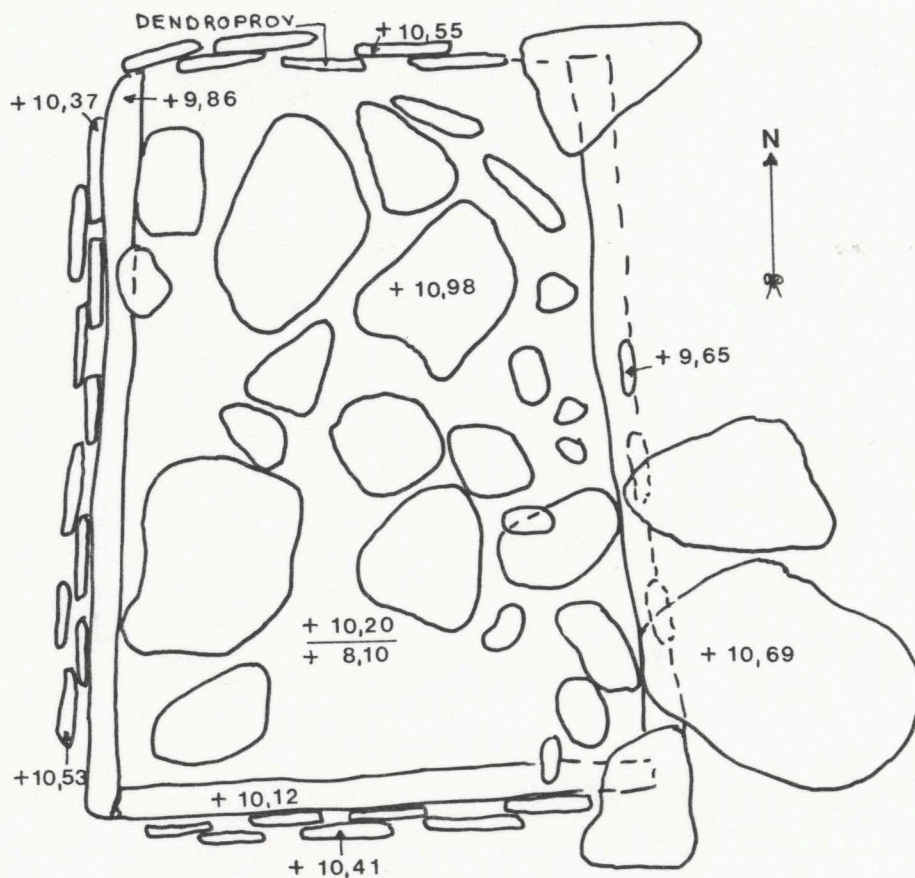
Anl 9.

1. Bottenlera
2. Latrin
3. Träflis
4. Brun mylla
5. Svart sand,  
grus med tegel  
och sten

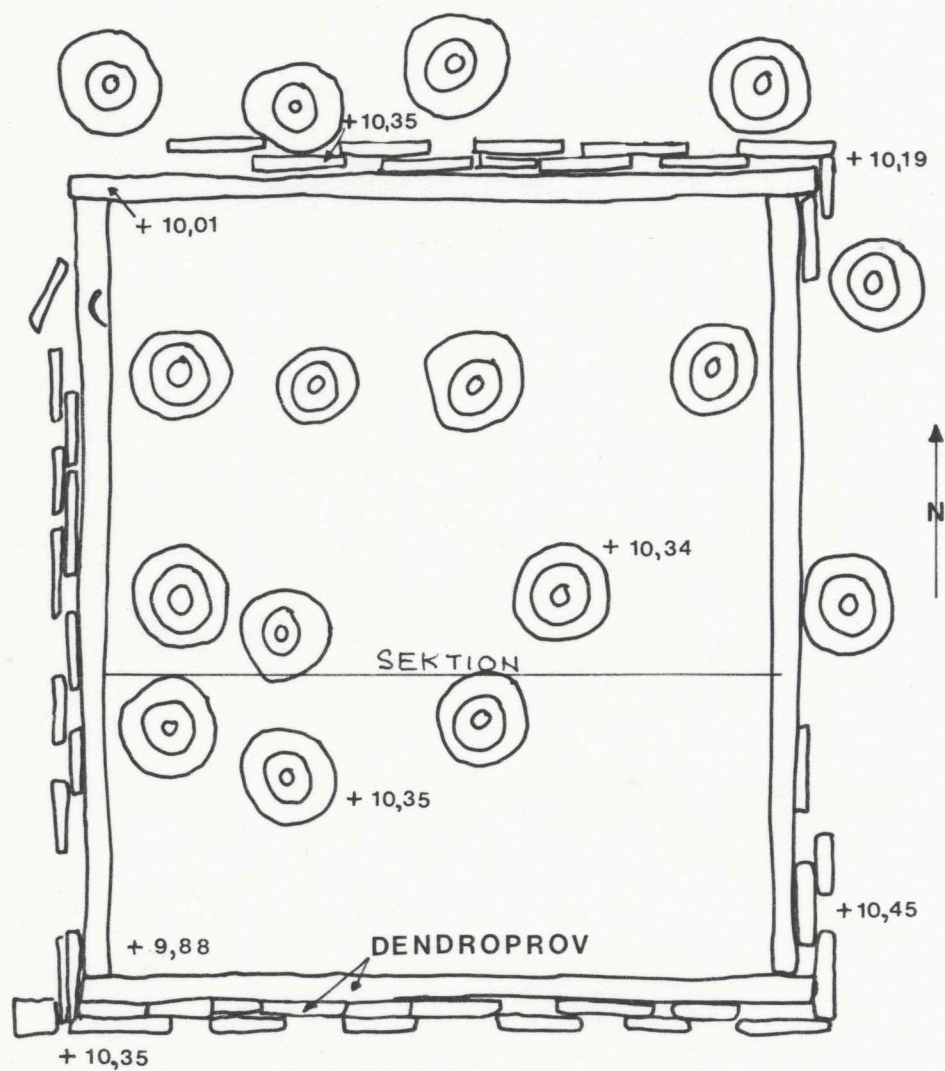
Anl 12.

1. Bottenlera
2. Brunt, fett gödsellager
3. Sand, tegelskrot m m

Anläggningen framkom då ett lerblandat flislager samt en rustbädd tillhörande A 6 borttagits. Rustbädden täckte A 12's östra del. Anläggningen utgjordes av en rektangulär 2,28 x 1 m stor avfallsbinge, orienterad i nord-sydlig riktning.

Bingen var konstruerad av stående och nedtill spetsade plankor (0,2- 0,28 m br., 0,02-0,03 m tj.). I bingens södra och östra kanter var plankorna avsågade ca 0,15-0,18 m, troligen för att lämna plats åt den nyare rustbädden. I sydöstra hörnet fanns en kraftig påle som tillhörde rustbädden. I bingens översta lager påträffades liggande plankor, som kan vara de avsågade plankorna från sydöstra hörnet som sedan slängts. I samband med plankorna fanns näverbitar. Vid grävning av bingens norra del framkom ovan plankorna ett sotlager som sträckte sig nästan fram till sektionen, men syntes ej i denna. Under plankorna framkom ej helt förmultnad halm eller gräs som avgav en sur lukt.

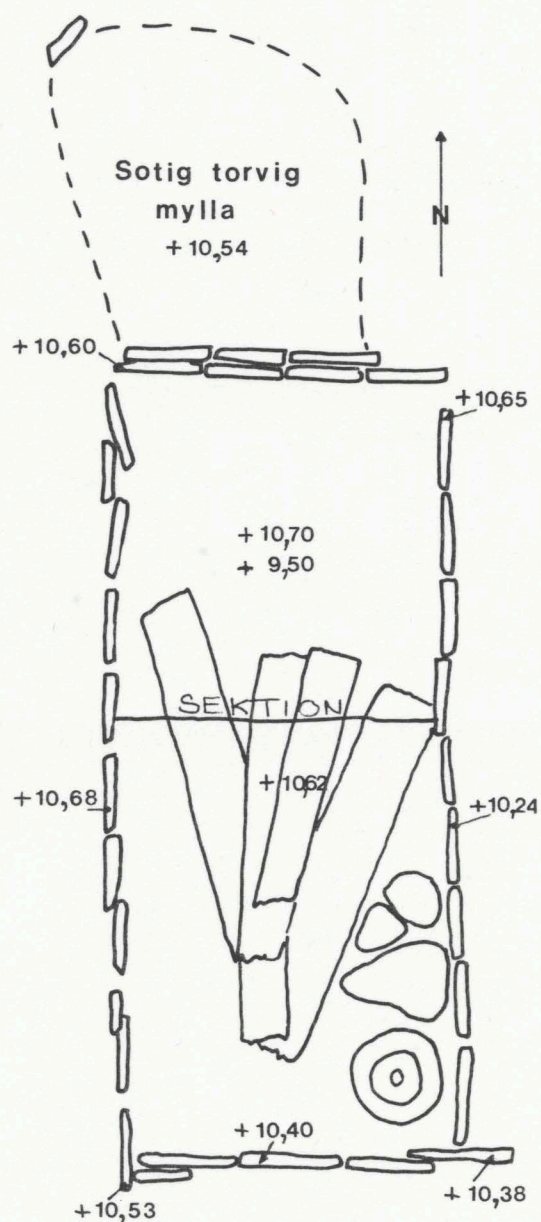
Anl 14.

1. Bottenlera.
2. Fett, brunsvart. gödsellager.
3. Kalkbruk, vittat grönaktigt, bitvis poröst.
4. Lera.
5. Fat.
6. Fett, mörkbrunt gödsellager.
7. Porslin.
8. Fet brun gödselblandad mylla med kärnor.
9. Flaskbotten.
10. Brun, något sand- och gödselblandad mylla.
11. Sandblandad mylla.
12. Brun, fet gödselblandad mylla med kärnor, små pinnar och tegel.
13. Brun sandig mylla med plank och näver.
14. Lerigt flislager med tegelskrot.

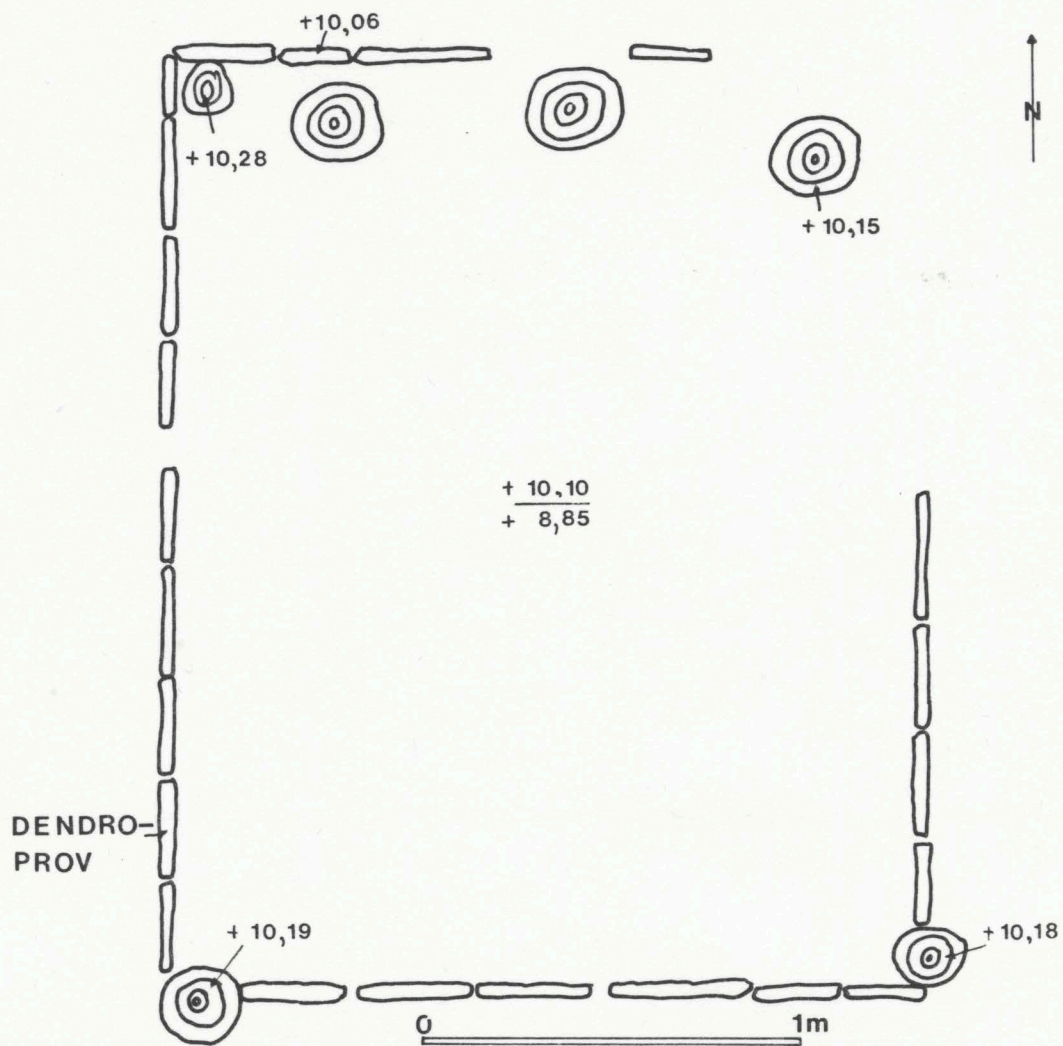
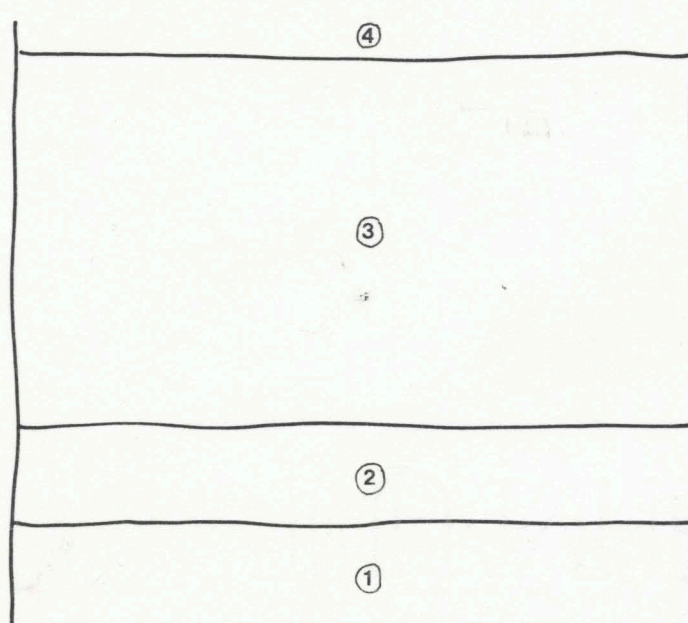
Anl 15.

1. Bottenlera
2. Gödsellager
3. Svart mylla med sandlinser, en del gödsel, tegel och takpannor.
4. Fyllnadsmassor.

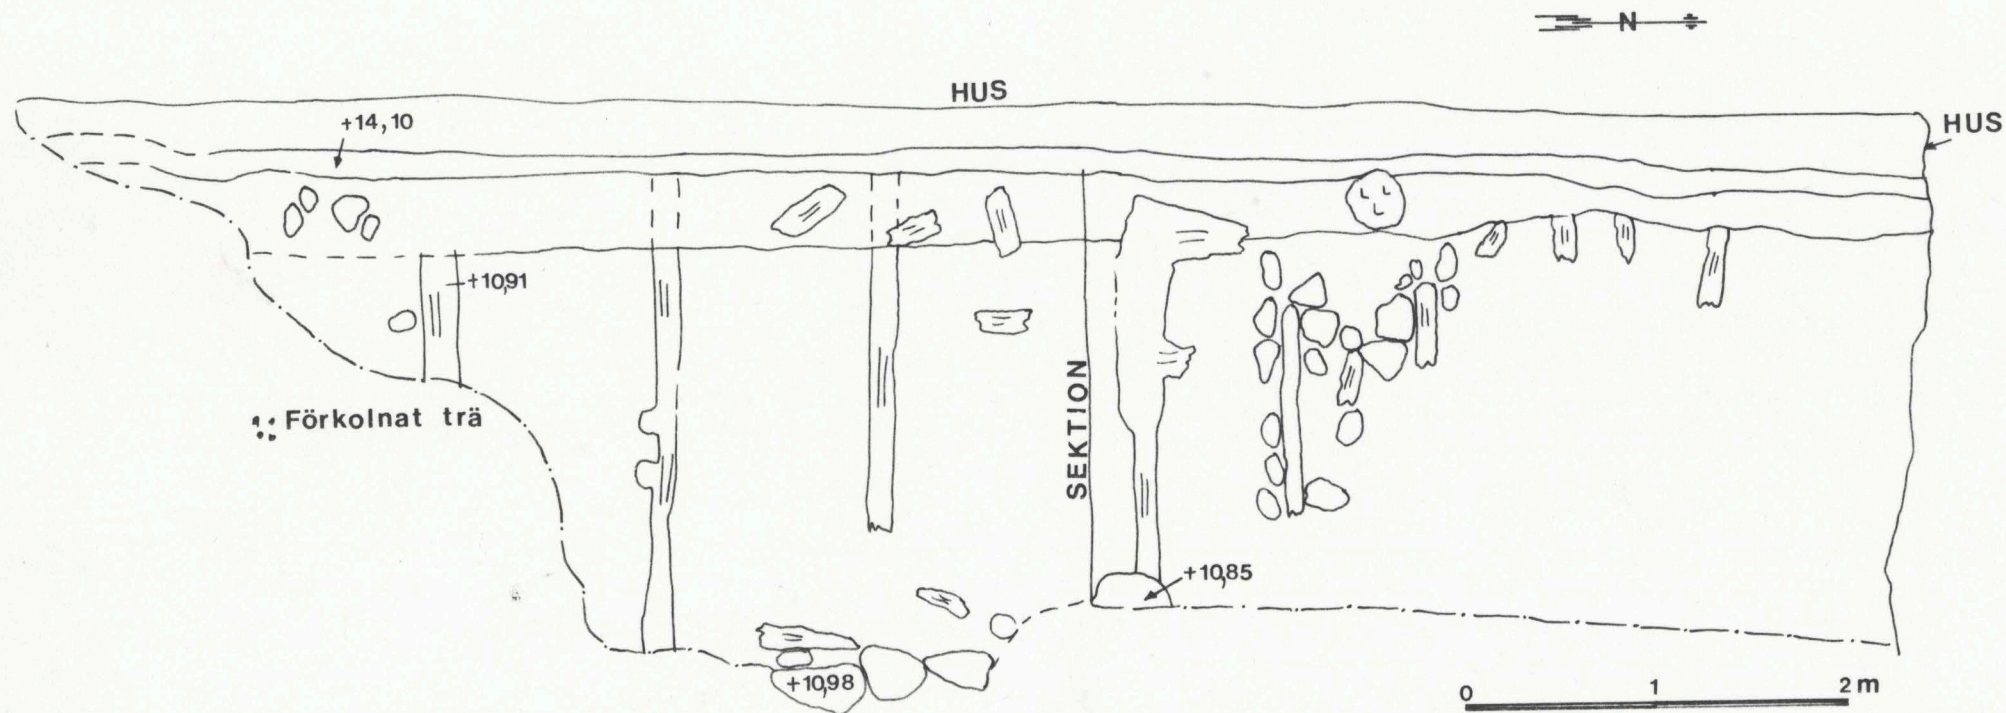
Anl 16.

1. Bottenlera
2. Markyta. Flis och enstaka fynd i ytan.
3. Påförd lera
4. Sotig, något sandblandad lera med flis, rödgods och ben.
- 5A. Påförd blågrå lera.
- 5B. Påförd gråbrun lera med trärester. (A 16)
6. Påförd sand (till ca + 12,00) gårdsplan.

Anläggningen framkom vid bortgrävning av rustbäddsdelar och lera och utgjordes av en avfallsbinge bestående av fyra varv på varandra kantställda plankor. Bingen kunde ej grävas i sin helhet, då den västra delen fortsatte in under ett hus. Anläggningens östra hörn var störd av pålar.

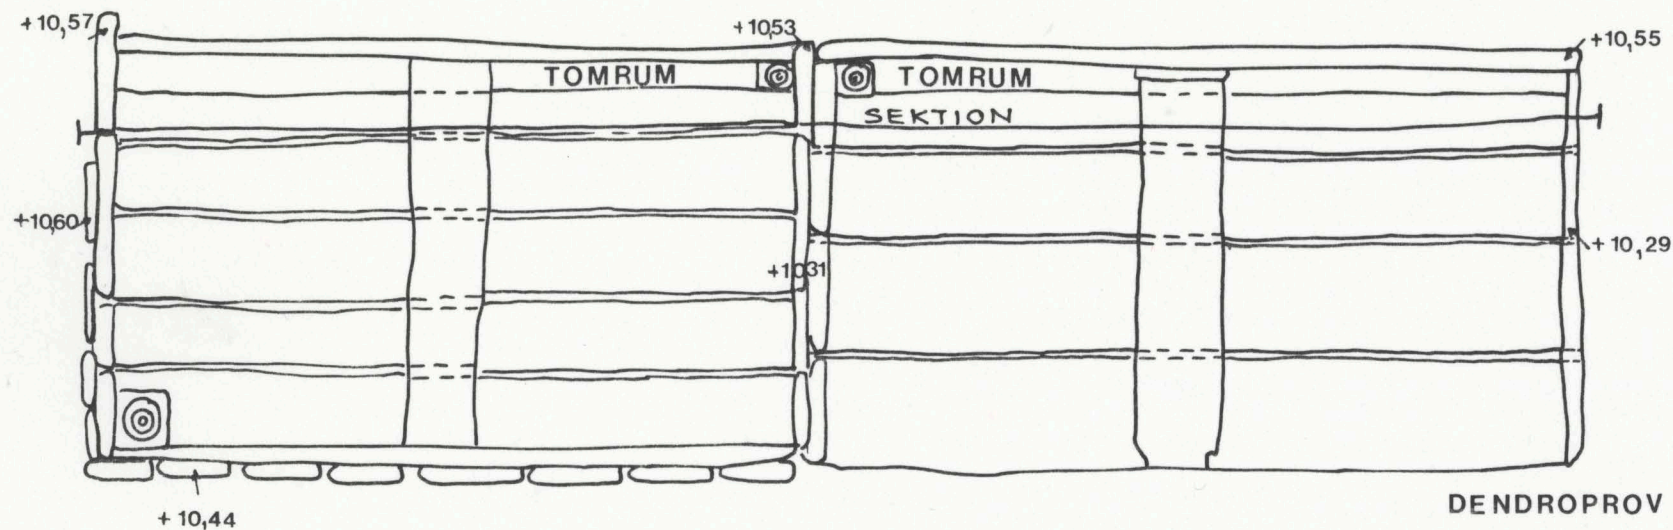
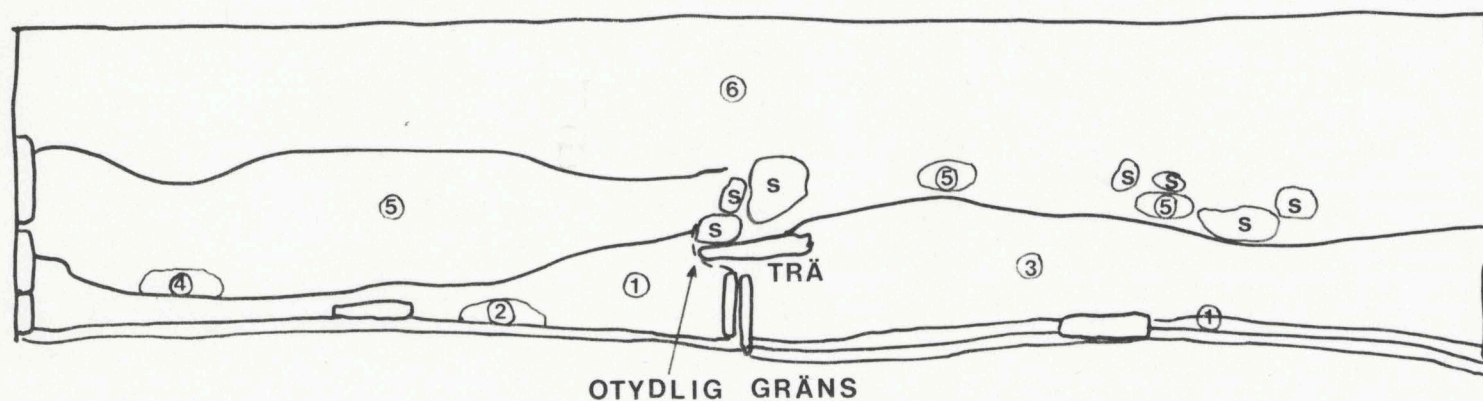
Anl 23 och 24.

1. Latrinlager (i 23 o 24)
2. Blågrön lera.
3. Grå lera varvat med grå något sandig mylla och fet mylla.

4. Kalkbruk.
5. Brunsvart, sandigt bitvis fett lager.
6. Raseringsmassor (sand, tegel).

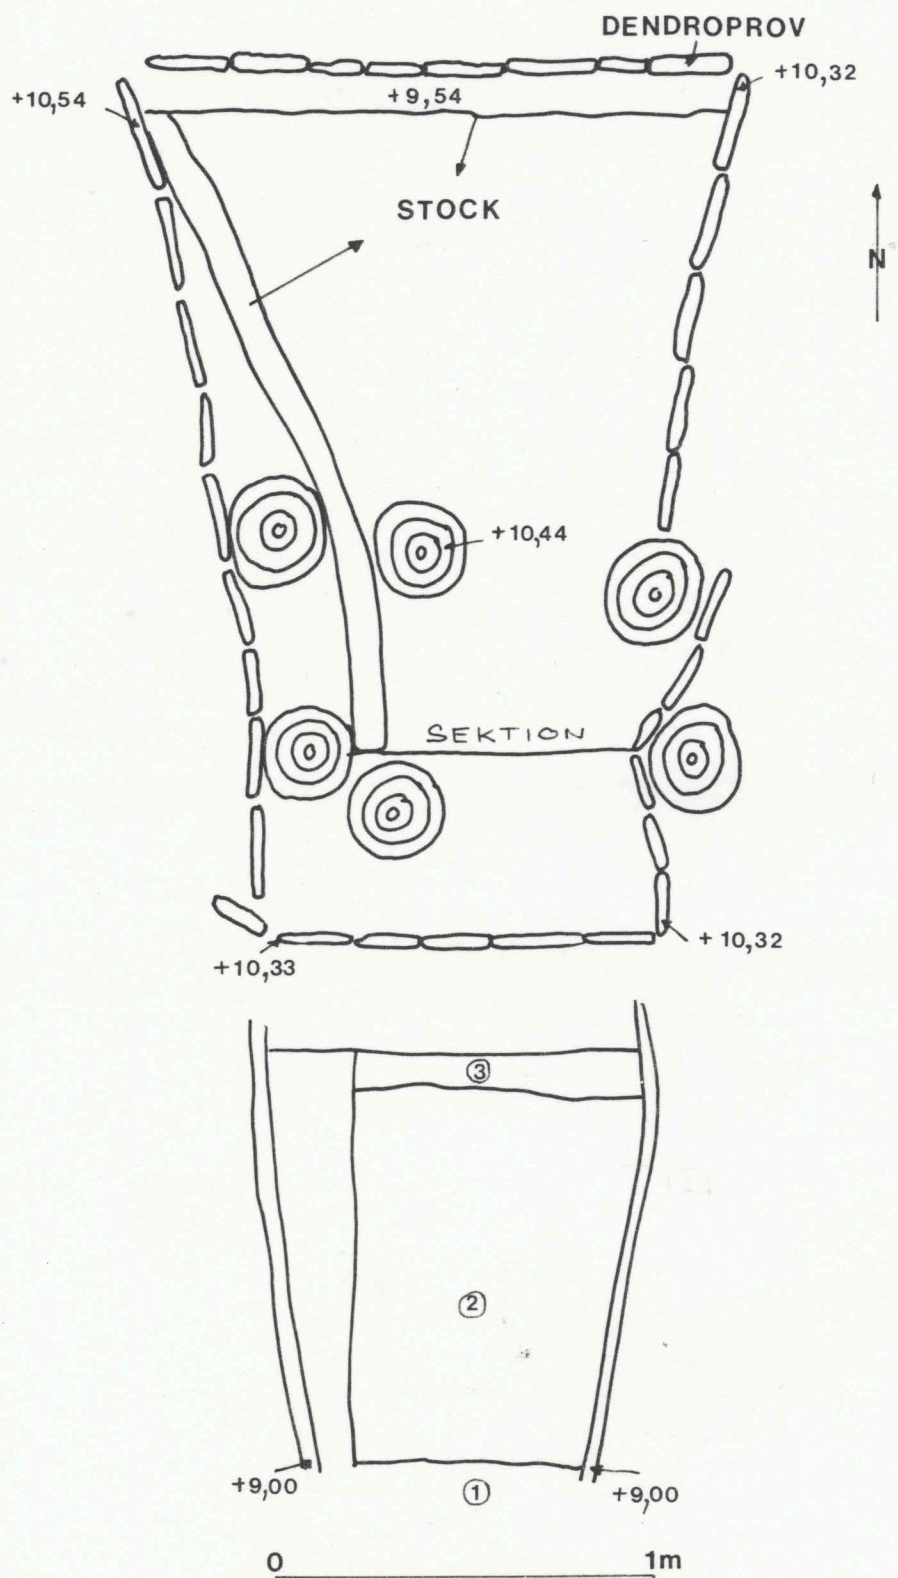
Anl 27.

1. Bottenlera.
2. Latrin med träpinnar.
3. Sandblandad lera.
