## RAPPORT

ARKEOLOGISK UNDERSÖKNING AV 26 KV.SALUHALLEN TOMTERNA 4,  
6 OCH 7, INOM FORNLÄMNINGEN GÖTEBORG 216

Sonia Jeffery

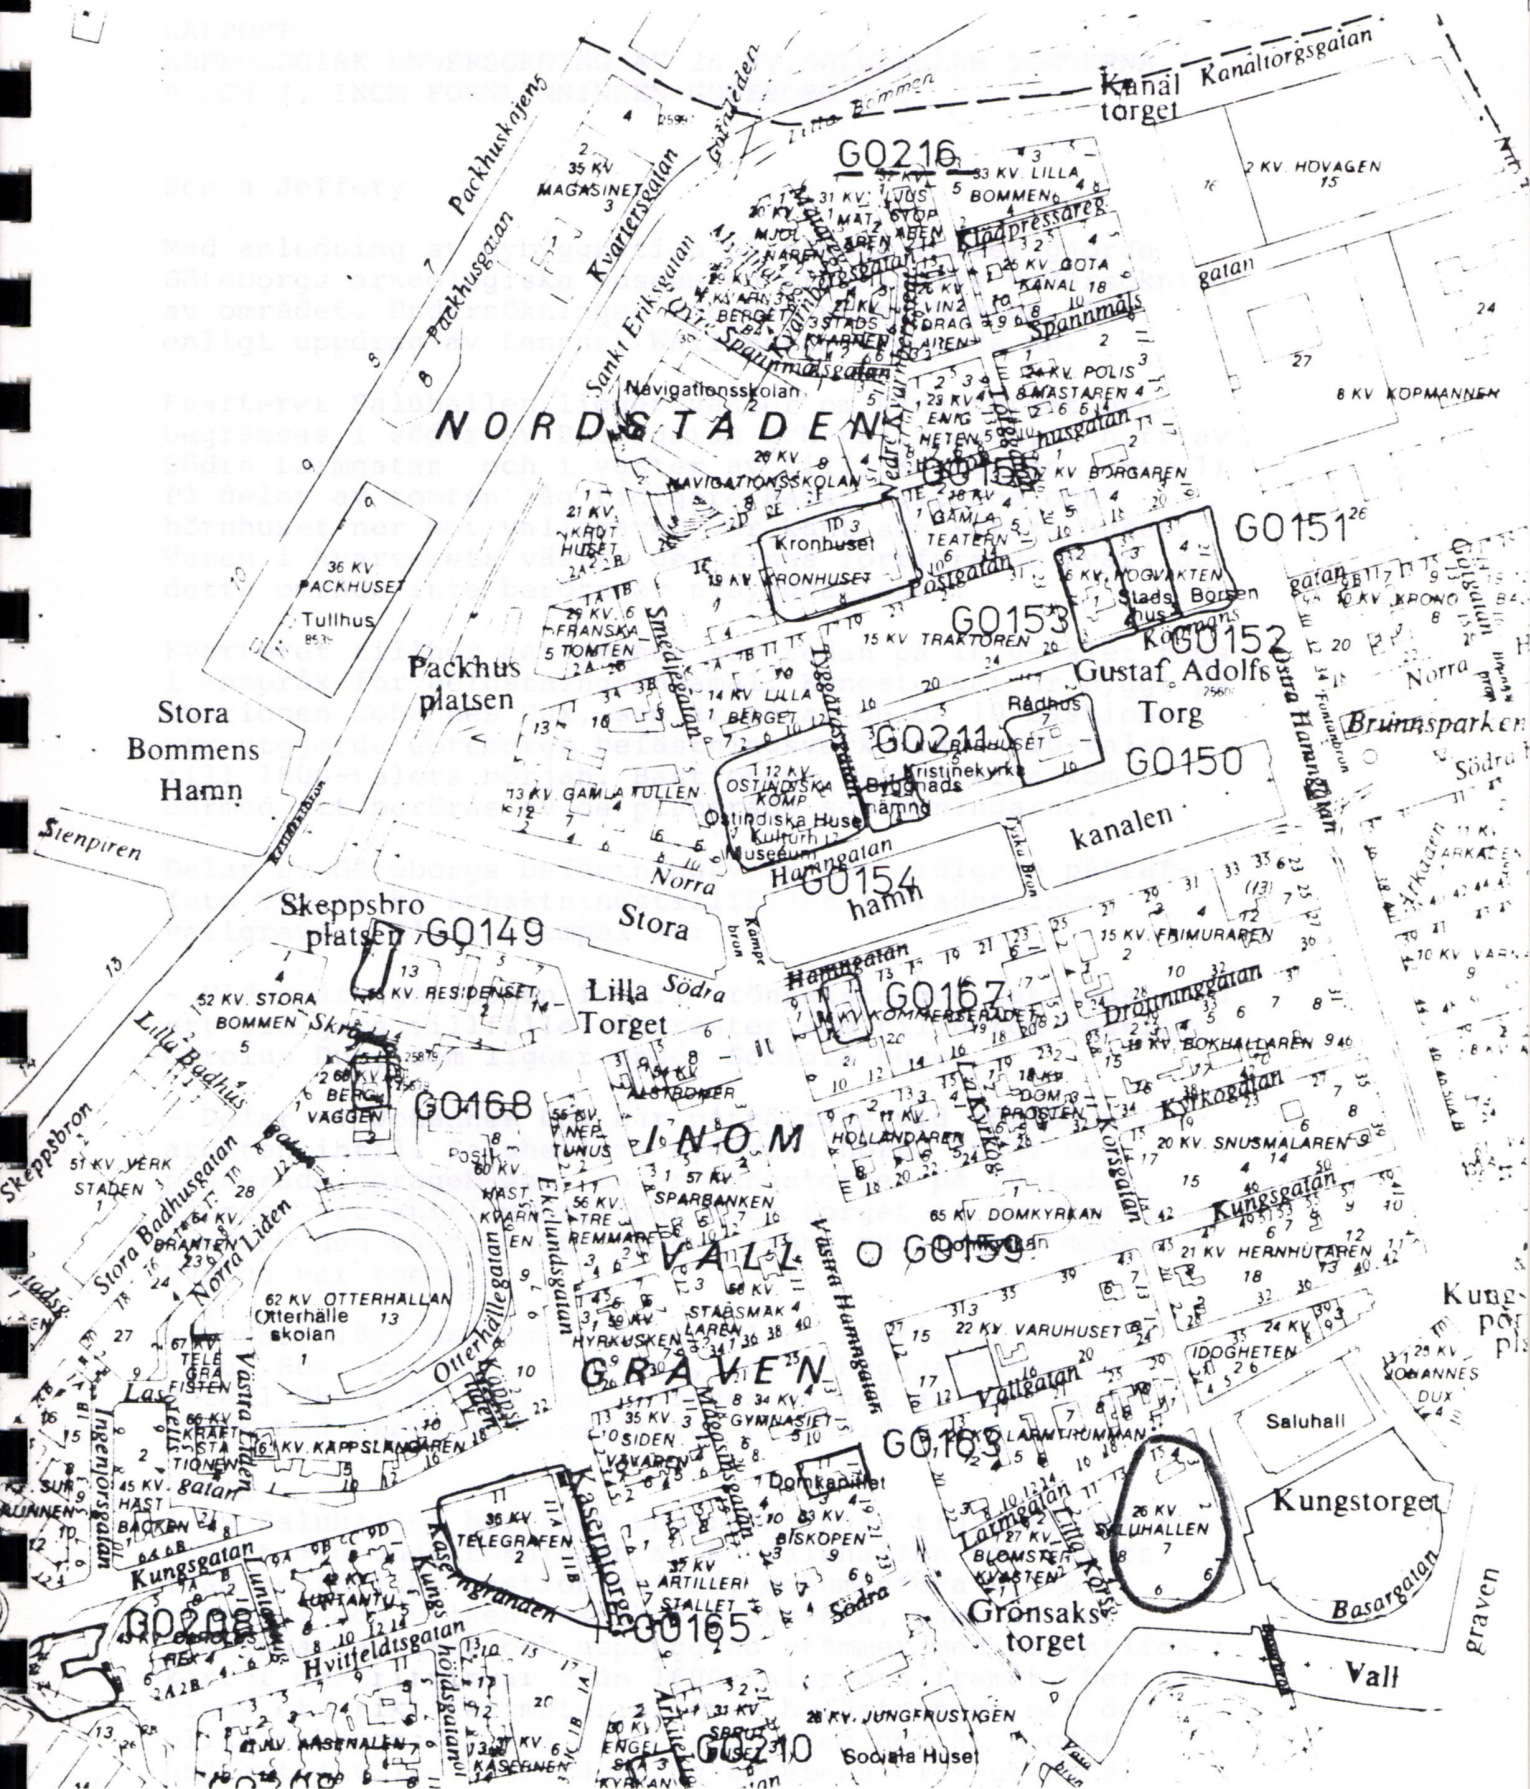
Fig 1. Skala 1:4000

Kvarteret Saluhallen ligger väster om Kungstorget och begränsas i söder av Basargatan och vallgraven, i norr av Södra Larmgatan och i väster av Lilla Korsgatan. (Fig 1) På delar av tomten låg tidigare Bazar Alliance och hörnhuset ner mot vallgraven var känt som Katzka huset. Husen i kvarterets västra del finns fortfarande kvar, då detta område inte berörs av nybyggnationen.

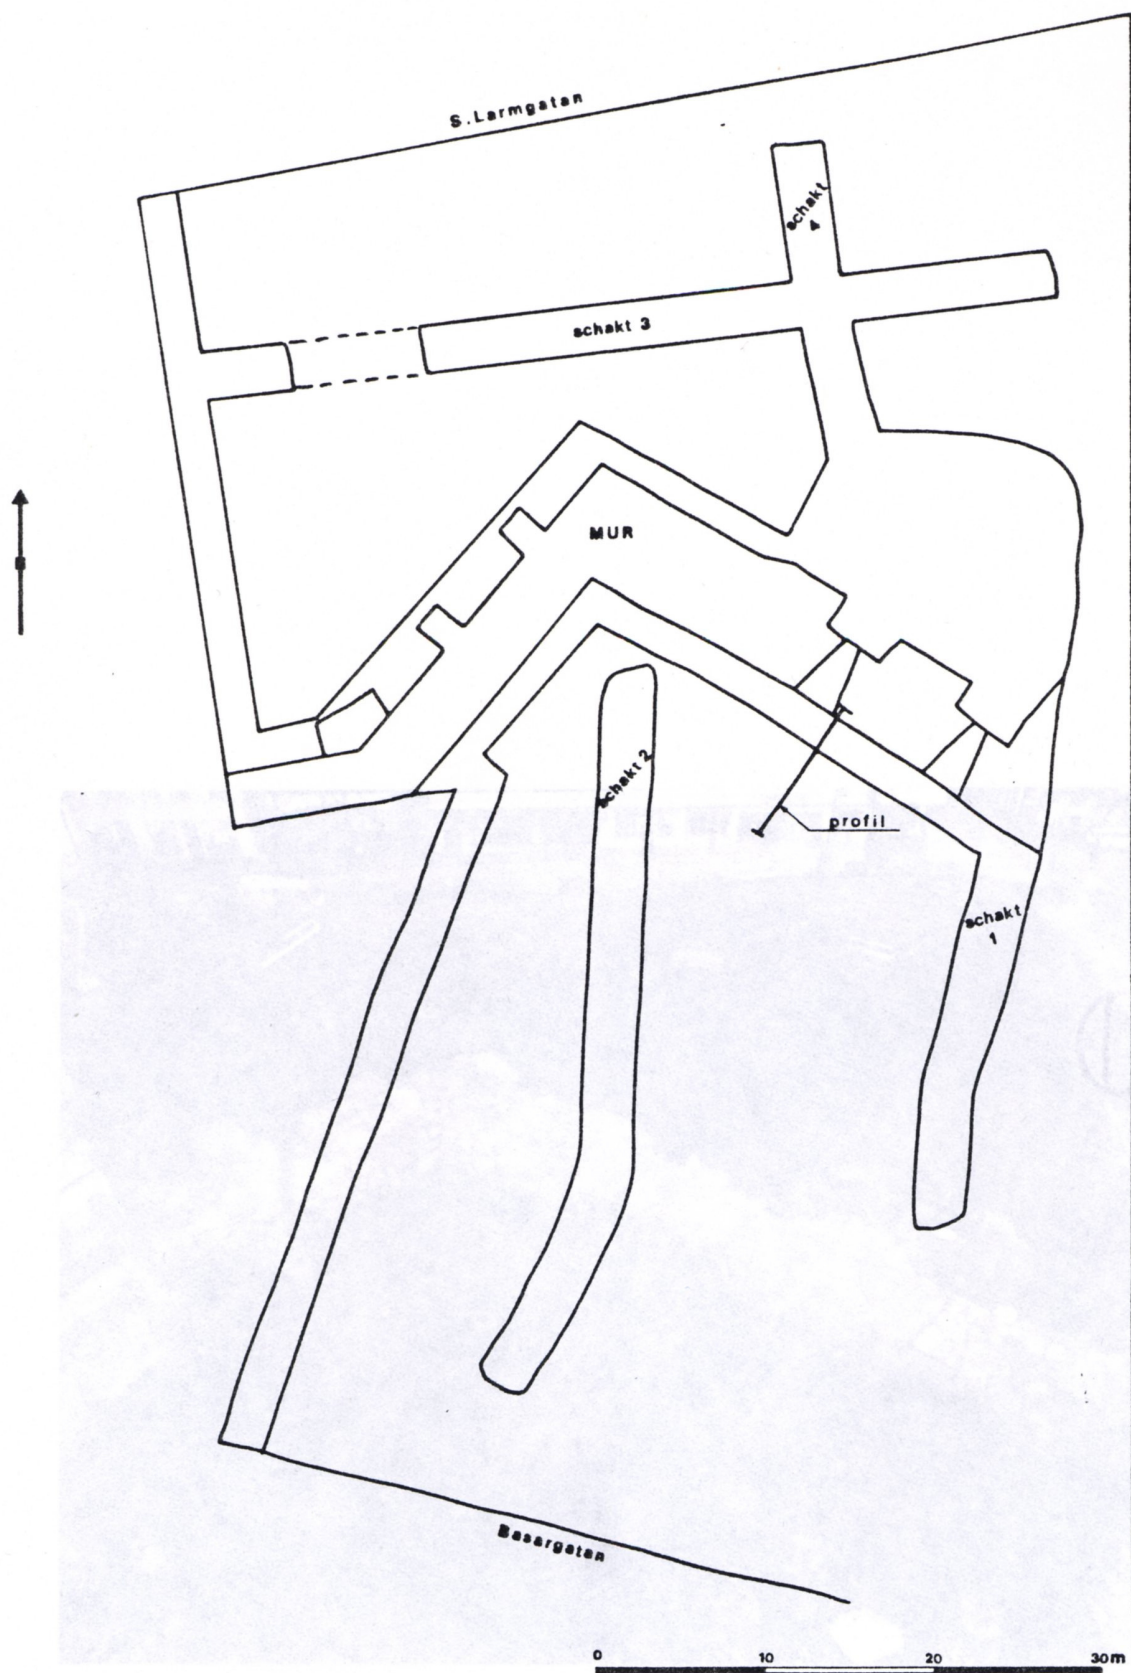
Fig 2.  
Kv Saluhallen 4, 6, 7. Schaktplan med den framgrävda muren och provschakten markerade.

För att kontrollera lämningarna på resten av tomten grävdes fyra provschakt ner till den sterila leran. Två schakt grävdes söder om muren, söderut mot Basargatan, och två schakt på norra sidan, varav ett norrut från muren och ett i rät vinkel mot detta i öst-västlig riktning tvärs över den norra delen av tomten. (Fig 2) Dokumentationen gjordes genom noteringar och skisser i en dagbok. Skalenliga ritningar i plan och profil gjordes. Löpande fotografering i sv/v och färg förekom liksom inmätning av de nivåer som behövdes. Vid slutet av undersökningen togs foton över det undersökta området från en sky-lift för att få en vertikal dokumentation av muren. En stor del av uppmättnings- och ritningsarbetet av muren lades ut till Stadsbyggnadskontoret, som är bättre utrustade för ett större arbete som detta. De använde sig bl.a av fotogrammetri, vilket sparade mycket tid, framför allt när det gällde dokumentationen av murarnas sidor, där varje sten annars hade fått ritas för hand i fält. (Fig 3)

För att kontrollera om ytterligare lämningar fanns på tomten i övrigt grävdes fyra provschakt genom området. (se schaktplan metod) Schaktens placering bestämdes i viss mån efter rasrisk och framkomlighet för grävmaskiner och lastbilar, men en annan placering hade troligen inte givit några ytterligare upplysningar än de som vi fick fram.

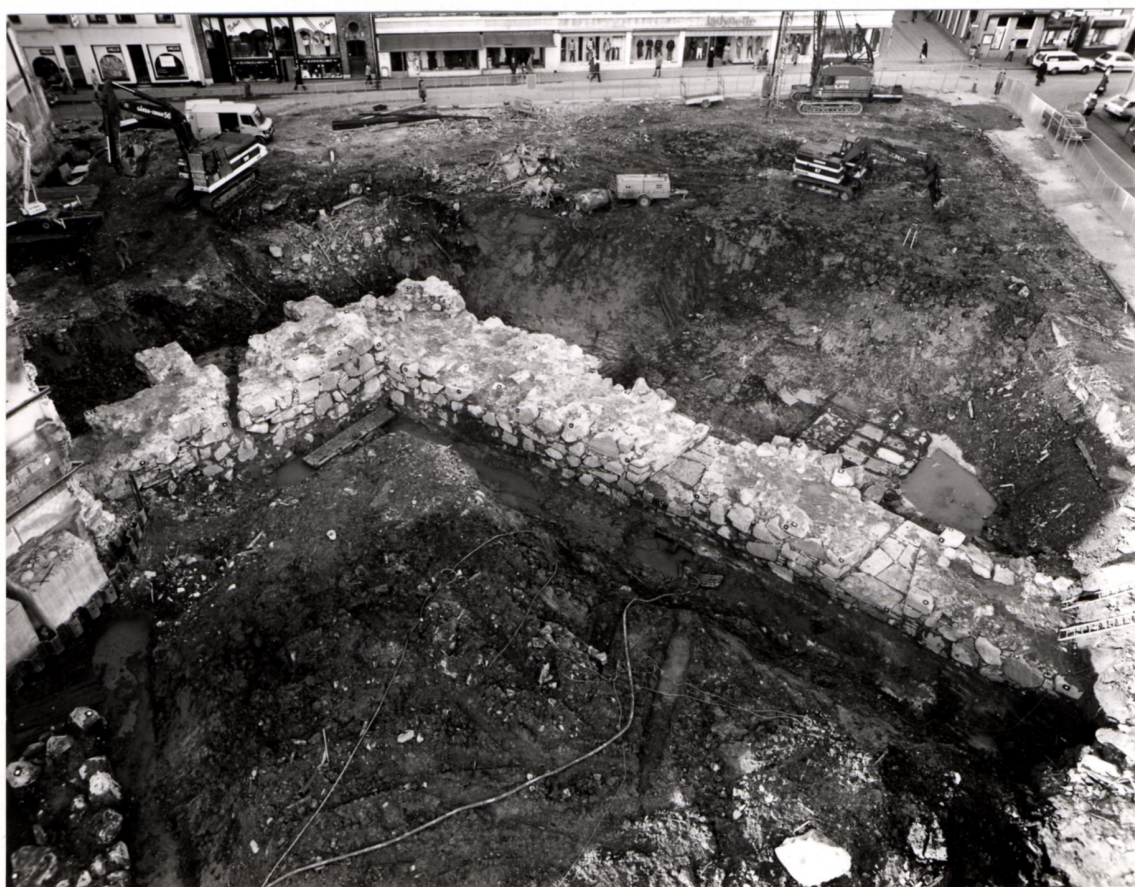
Fig 3. Foto: Lars Noord  
Kv Saluhallen 4, 6, 7. Översiktsfoto från skylift, mot norr.

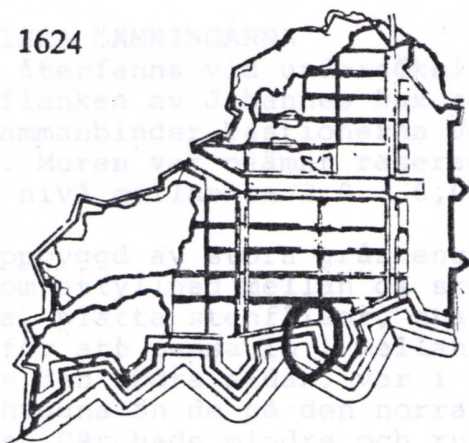
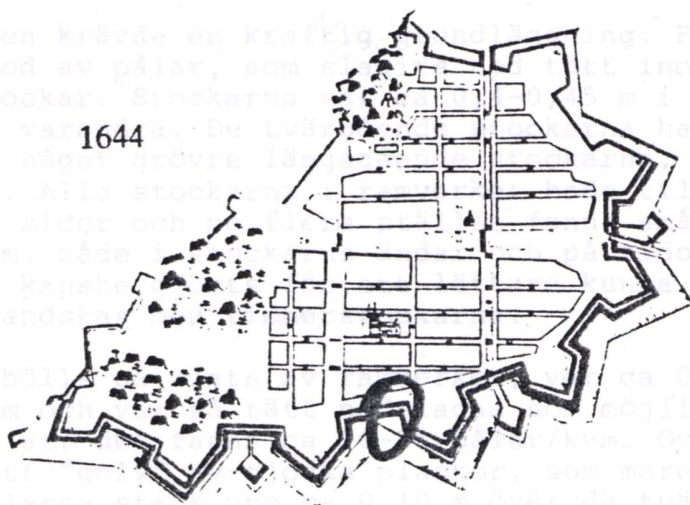
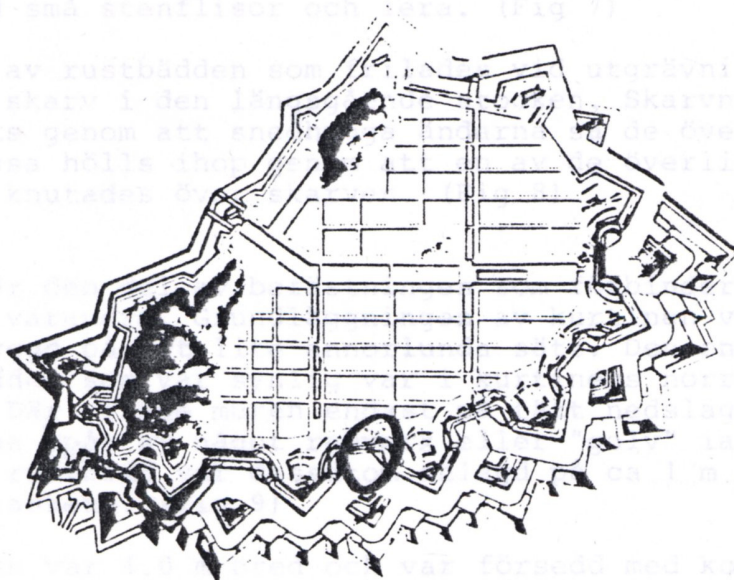
Befästningsverkets olika byggnadsfaser 1644, 1684 och 1720. Det undersökta området är markerat.

Fig 4.  
Befästningsverkens olika byggnadsfaser 1624, 1644 och 1690. Det undersökta området är markerat.

Utbyggnaden av Göteborgs befästning kan summeras upp i fyra skeden, enl. W. Ljungberg. (Fig 4)

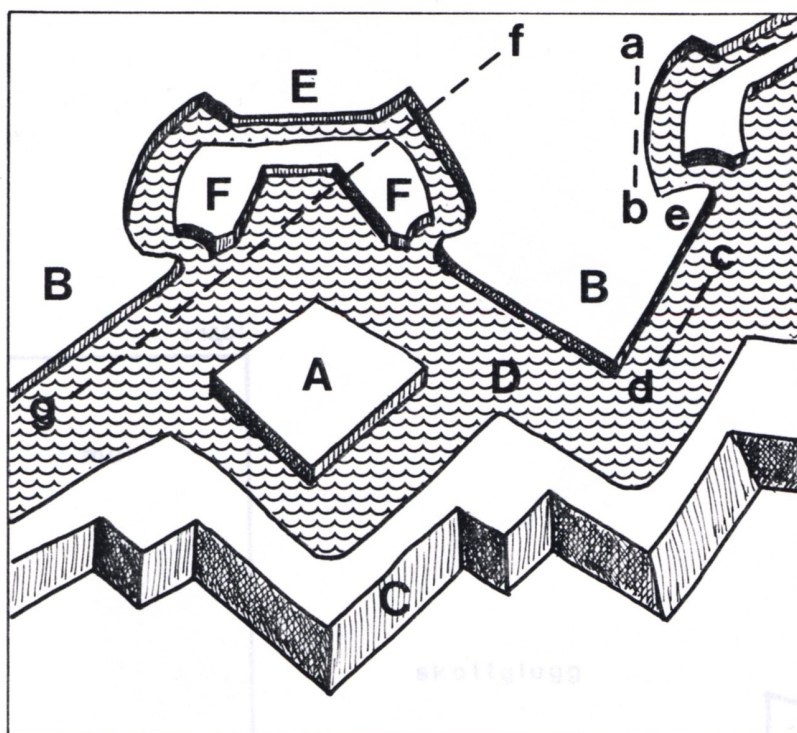
Fig 5. Principskiss.

Beteckningar på befästningsverkets olika delar:

| A. - ravelin | F. - tenalj |
| B. - bastion | a-b - flank |
| C. - glacis | c-d - fas |
| D. - vallgrav | e - orillon |
| E. - kurtin | f-g - strycklinje |

Den mur som återfanns vid undersökningen var en del av den västra flanken av Johannes Dux samt en del av kurtinen som sammanbinder bastionerna Johannes Dux med Carolus Dux. Muren var ojämnt raserad och murens yta varierade i nivå mellan ca 2,0 - 6,0 m ö h. (Fig 5)

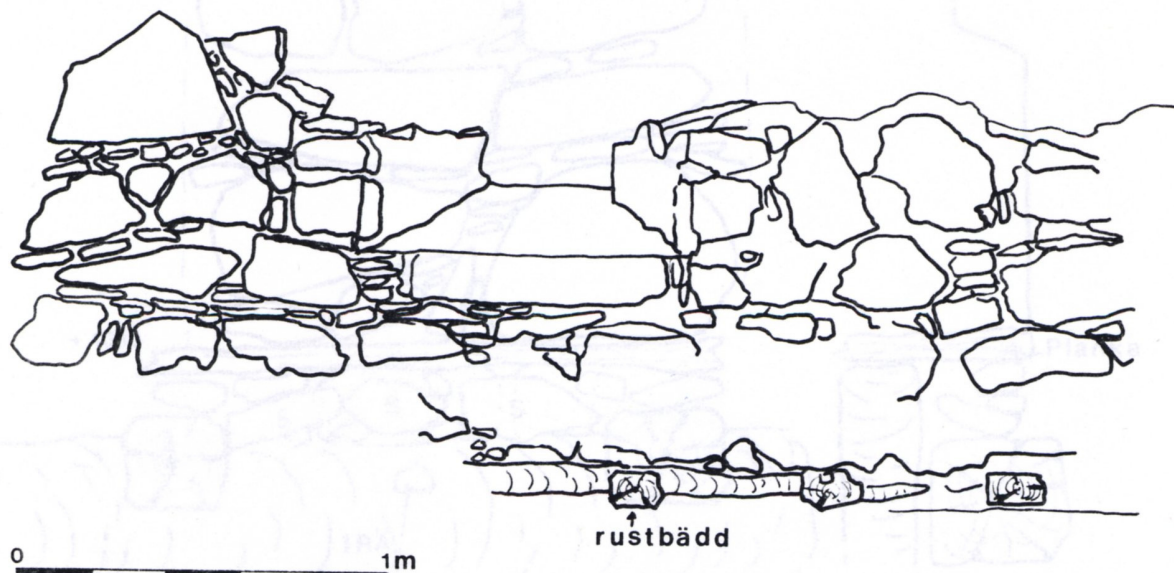
Fig 6.

Kv Saluhallen 4, 6, 7. Profil - mursida med skottglugg.  
Renritning efter fotogrammetrisk dokumentation av  
Stadsbyggnadskontoret i Göteborg

Muren var uppbyggd av stora gråstensblock murade med kalkbruk. Som utfyllnad mellan de stora stenarna användes oftast tunna, platta stenflisor, staplade på varandra och tillhuggna för att passa in i mellanrummen. Stenarna mot utsidan, dvs den södra sidan, var i allmänhet större och bättre tillhuggna än de på den norra sidan, som inte skulle synas. Där hade mindre och rundare stenar använts, vilket gav muren ett ojämnare intryck. (Fig 6)

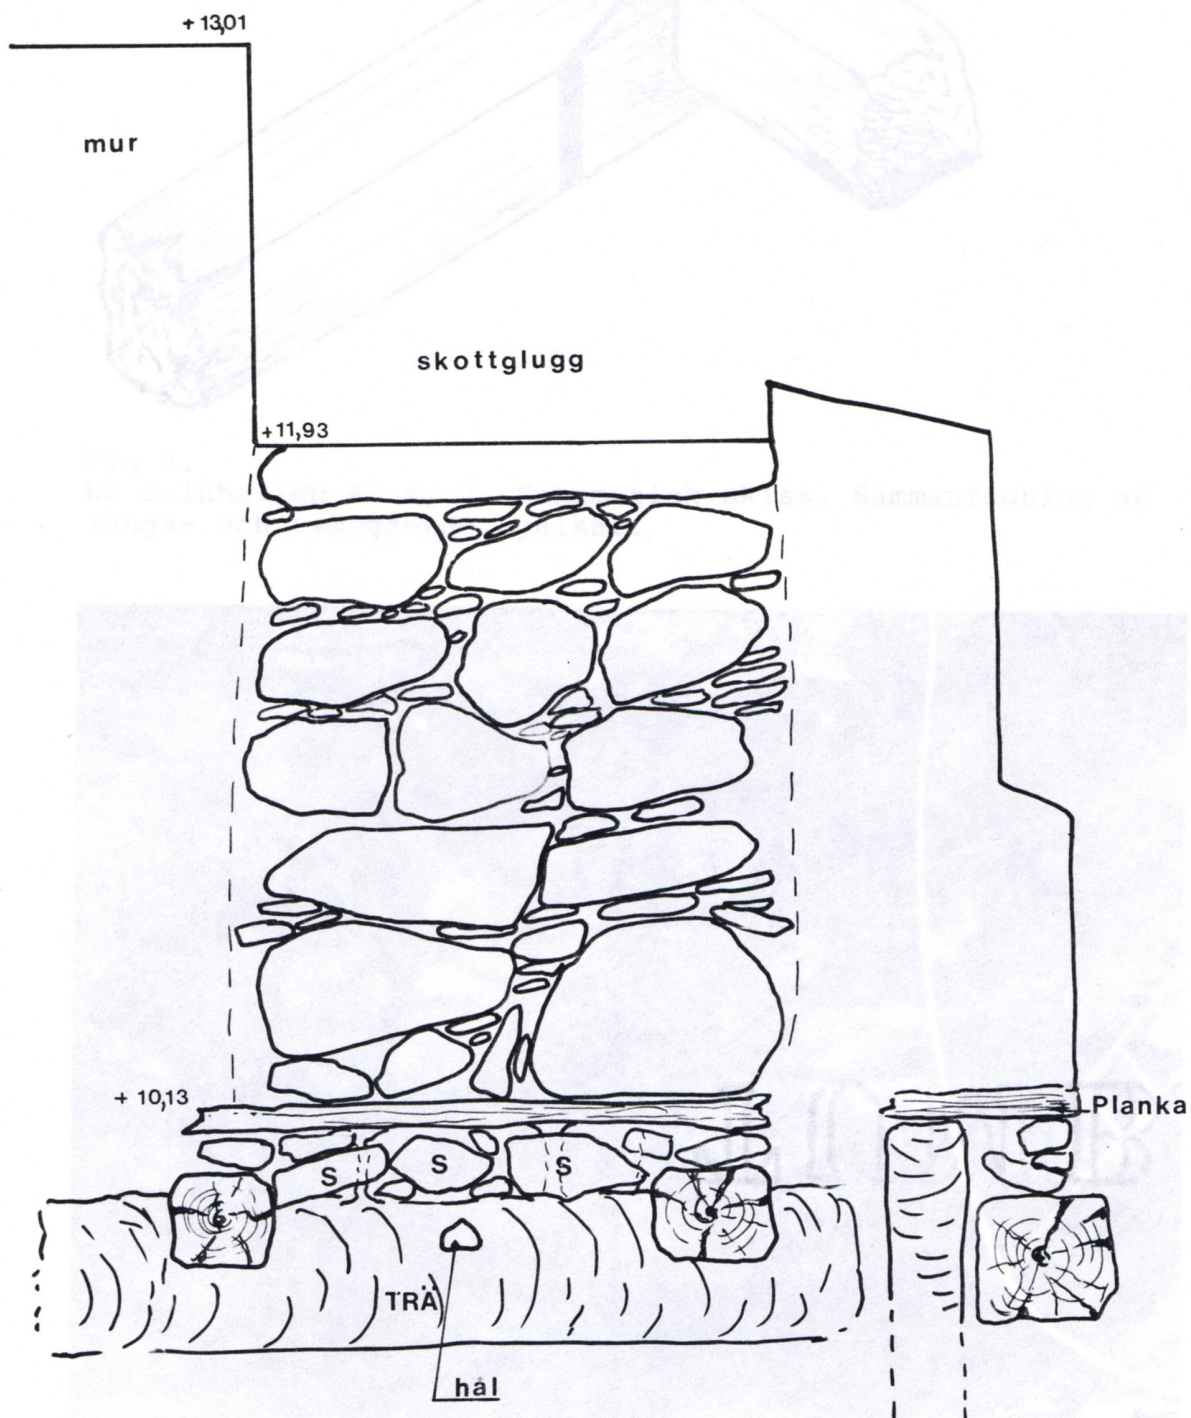
Fig 7.  
Kv Saluhallen 4, 6, 7. Profil. Mur, skottglugg och  
rustbädd. Skala 1:20.

Den tunga muren krävde en kraftig grundläggning. Flankens rustbädd bestod av pålar, som slagits ned tätt inom ett ramverk av stockar. Stockarna var ca 0,4-0,45 m i diam, och knutade i varandra. De tvärgående stockarna hade lagts över de något grövre längsgående stockarna, med ca 1 m mellanrum. Alla stockarna i ramverket hade till viss del avplanade sidor och på flera ställen fanns små hål, ca 0,1 x 0,1 m, både i stockarnas ändar och på sidorna. Dessa hål har kanske gjorts för att lättare kunna transportera och handskas med timmerstockarna.

Pålarna, som hölls på plats av ramverket, var ca 0,20-0,25 m i diam och var så tätt nedslagna som möjligt. Detta innebar att det fanns ca 16-25 pålar/kvm. Ovanpå pålarna låg ett "golv" av tjocka plankor, som muren byggts på. Pålarna stack upp ca 0,10 m över de tvärgående stockarna och utrymmet mellan stockarna och "golvet" hade fyllts med små stenflisor och lera. (Fig 7)

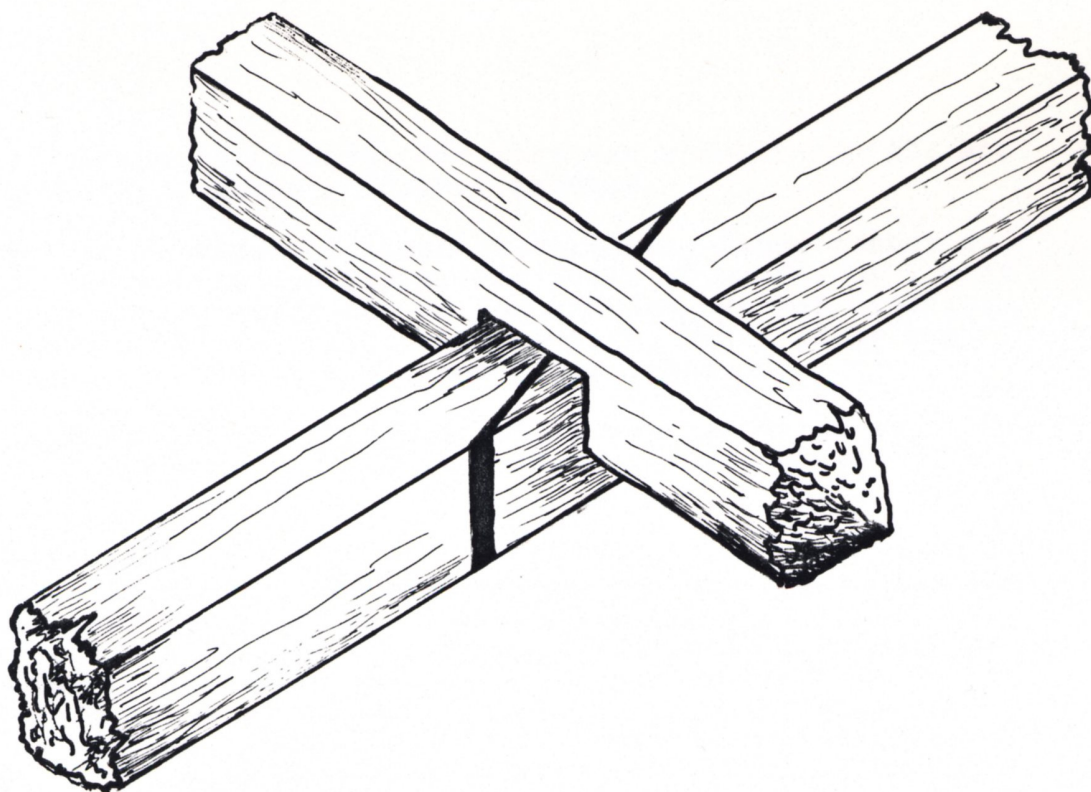
Fig 8.  
Kv Saluhallen 4, 6, 7. Schematisk skiss. Sammanfogning av  
längs- och tvärgående bjälkar.

I den del av rustbädden som frilades vid utgrävningen syntes en skarv i den längsgående stocken. Skarvningen hade gjorts genom att snedhugga ändarna så de överlappade något. Dessa hölls ihop genom att en av de överliggande stockarna knutades över skarven. (Fig 8)

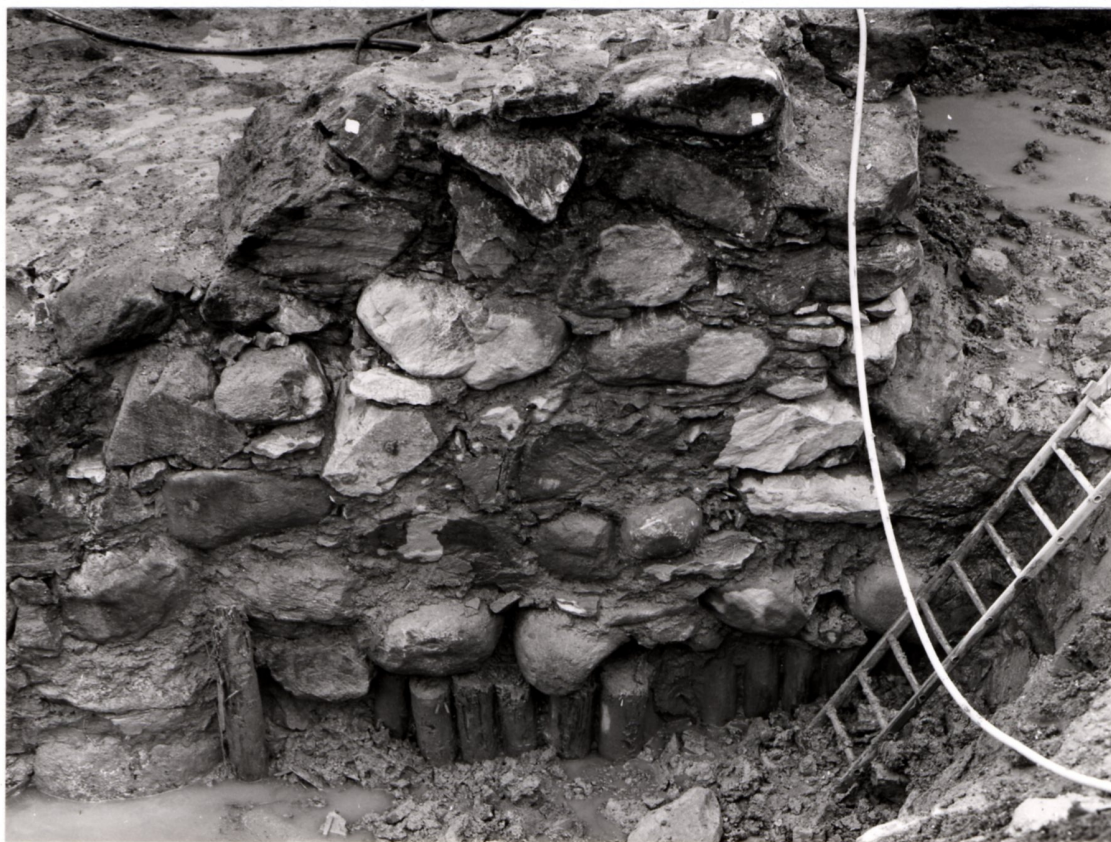
Fig 9. Foto Lars Noord  
Kv Saluhallen 4, 6, 7. Pålar under kurtinens kortsida,  
mot sydväst.

Kurtinen är den del av befästningen som förbinder bastionerna med varandra. Grundläggningen av kurtinen verkade vara uppbyggd på ett lite annorlunda sätt. Den enda del av rustbädden som var synlig var i kurtinens norra kortända. Där vilade muren endast på tätt nedslagna pålar. Inga spår av något ramverk eller "golv" iakttoogs. Kurtinens rustbädd var dessutom anlagd på ca 1 m högre nivå än flankens. (Fig 9)

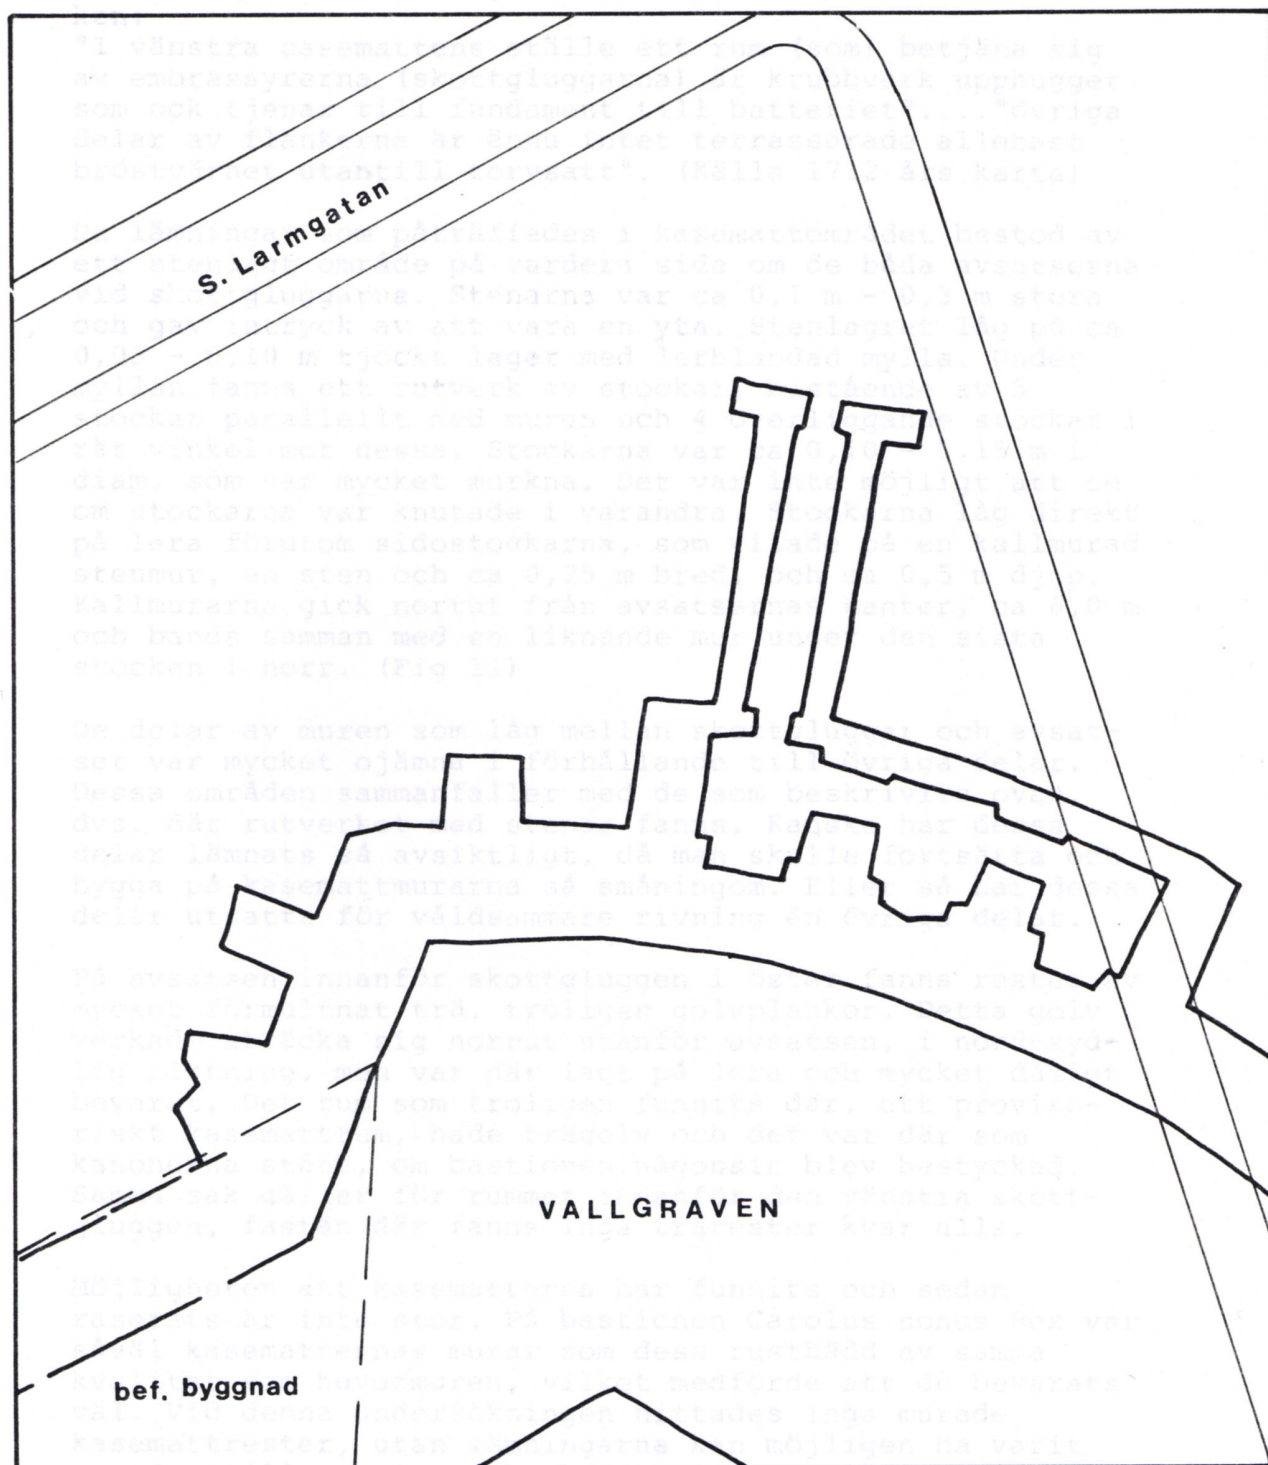
Fig 10.  
Kv Saluhallen 4, 6, 7. Skiss över hur det var planerat att bygga ut befästningsmuren med kassemattnet. Endast delar av grundförstärkningen påträffades.

Innanför vardera skottgluggen skulle enligt planerna funnits ett litet kasemattrum. Rummets funktion var att betjäna skottgluggen, men ändå vara skyddat från eld utifrån. (Fig 10)

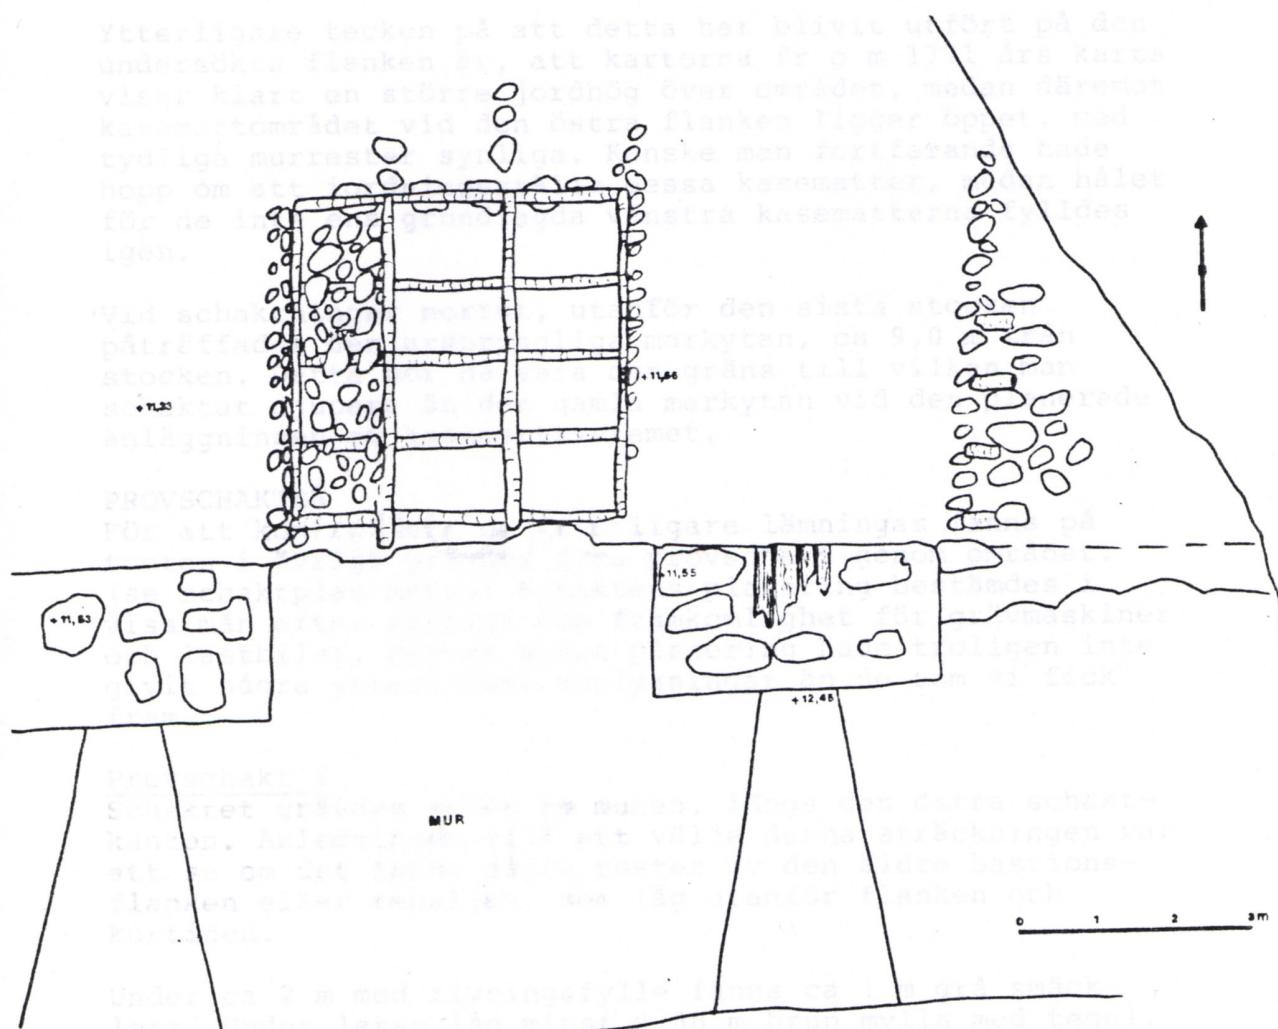
Fig 11.  
Kv Saluhallen 4, 6. 7. Planritning. Muren med rester av rustbäddar för den planerade kasematten.

De lämningar som påträffades i kasemattområdet bestod av ett stenlagt område på vardera sida om de båda avsatserna vid skottgluggarna. Stenarna var ca 0,1 m - 0,3 m stora och gav intryck av att vara en yta. Stenlagret låg på ca 0,05 - 0,10 m tjockt lager med lerblandad mylla. Under myllan fanns ett rutverk av stockar, bestående av 5 stockar parallellt med muren och 4 överliggande stockar i rät vinkel mot dessa. Stockarna var ca 0,10 - 0,15 m i diam, som var mycket murkna. Det var inte möjligt att se om stockarna var knutade i varandra. Stockarna låg direkt på lera förutom sidostockarna, som vilade på en kallmurad stenmur, en sten och ca 0,25 m bred, och ca 0,5 m djup. Kallmurarna gick norrut från avsatsernas kanter, ca 6,0 m och bands samman med en liknande mur under den sista stocken i norr. (Fig 11)

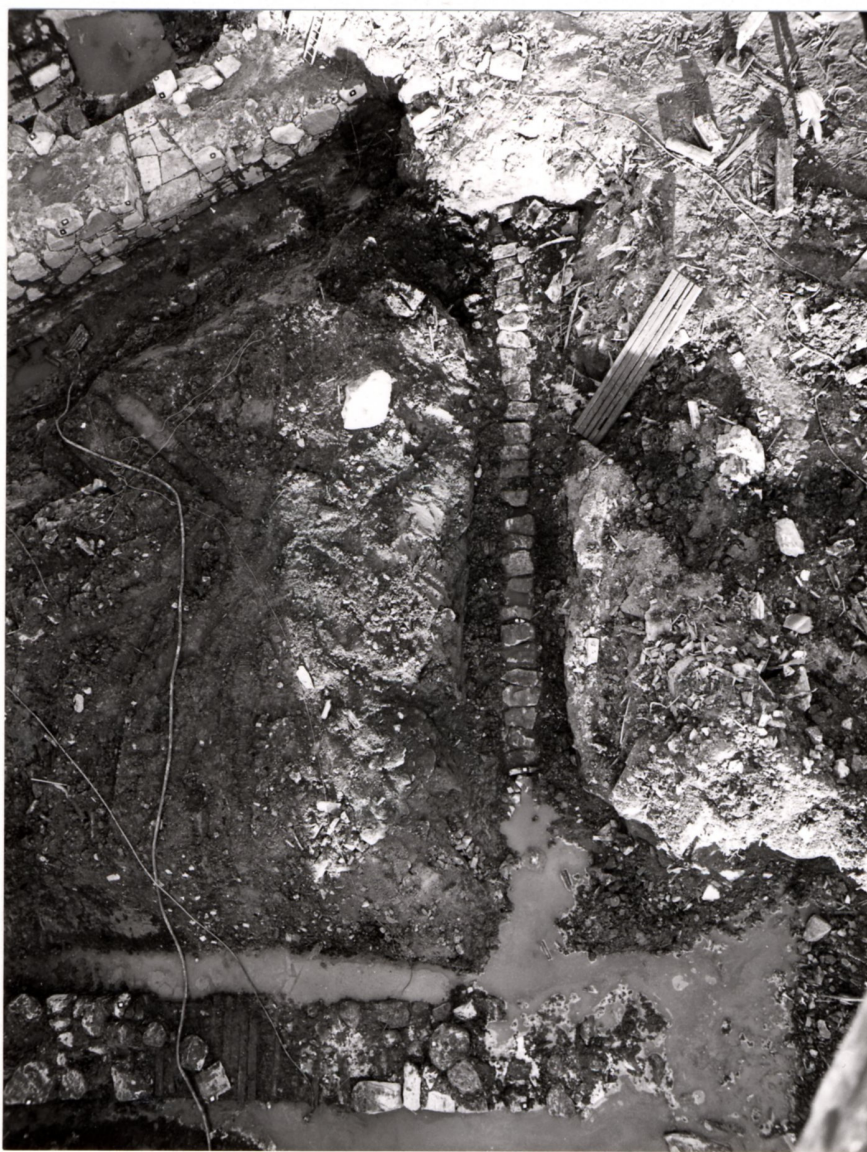
Fig 12. Foto: Lars Noord  
Söder om muren påträffades en lång rad platta stenar som  
täckte ett avloppssystem.

Ca 8 m söder om muren påträffades en rad med platta stenar som sneddade schaktet. Stenarna, som var ca 0,5 x 1,0 m, låg i nordöstlig-sydvästlig riktning och visade sig vid ytterligare framrensning vara en slags avlopps- eller dräneringssystem. (Fig 12) Det bestod av ett lager med små stenar av typ gatsten, som bildar en plan yta, en kantsten på vardera sidan som stöd för de övre platta stenarna. Under vardera kantsten låg en längsgående rustbäddsstock som var ca 0.2x0.1 m. Stenarna bildar tillsammans en trapetsformad öppning där vatten eller avlopp runnit. Öppningen var ännu till största delen oblockerad. Stenkonstruktionen är odaterad, men är troligen 1800-tal. (Fig 13)

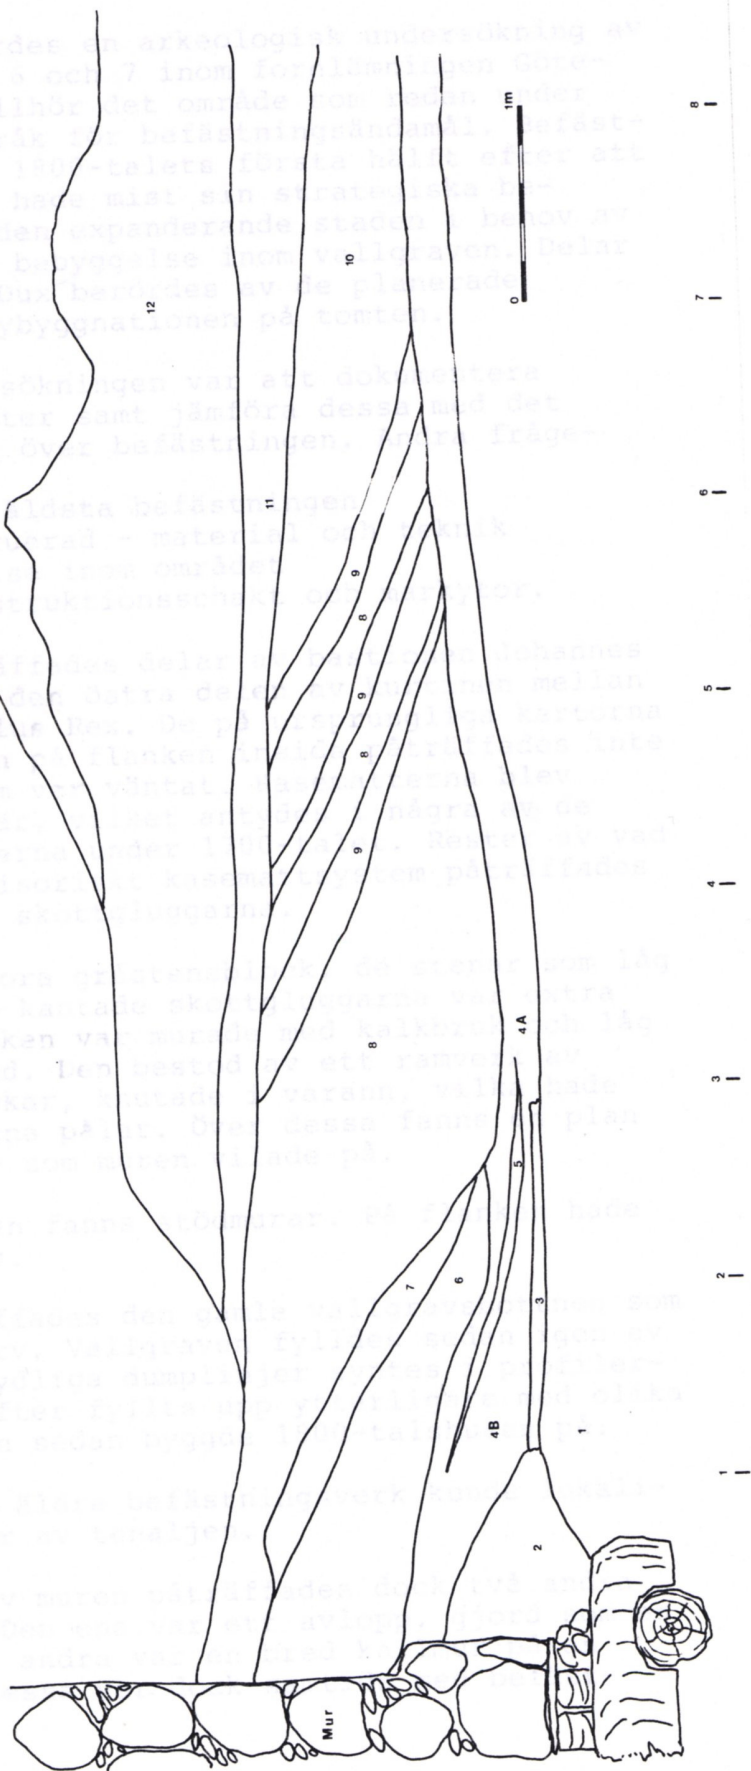
1. Lera
2. Murbruk (jordprov 7)
3. Planka

4 A. Mörk torv

4 B. Mörk torvig mylla med småstenar, mot botten gulgrön

5. Svart mylla

6. Grå lera mot botten torvblandad (jordprov 8)

8. Mörkbrun mylla med mer eller mindre tegelkoncentrationer och annat dumpmaterial

9. Dumplinjer med mindre tegel

Fig 15.  
Kv Saluhallen 4, 6, 7. Profil genom fyllnadsmassor  
utanför muren, södra sidan utanför 2:dra skottgluggen.

utsida. Anledningen var att försöka hitta vallgravsbotten, eventuella dumplinjer från igenfyllningen och om möjligt även konstruktionsschaktet. Profilen visade mycket klara dumplinjer över ett torvigt lager, som med stor säkerhet var vallgravens botten. Närmast muren fanns en kil av murbruk som borde ha kommit dit i samband med murbyggnationen. Där hade vallgraven fyllts igen mera systematiskt. På den torviga vallgravsbotten syntes flera dumplinjer utåt från muren. Materialet bestod till stor del av tegelkross omväxlande med mylla och lera. (Fig 15)
