Arkeologisk rapport från Göteborgs Stadsmuseum 2007:47

Undersökning: Skräddaregården etapp 2, VA

Förundersökningen gjordes med anledning av Va-utbyggnad i gamla Lillebyvägen i Skräddaregården, Björlanda socken. Det arkeologiska arbetet bestod av att kontrollera de schakt som grävdes för Va-ledning i vägen. Ett kulturlager påträffades och i anslutning till det nio härdar. En troligen sentida mursträckning fanns också i vägsträckningen. En mindre mängd flinta påträffades, men insamlades ej. Fynd och konstruktioner kan dateras till förhistorisk tid.

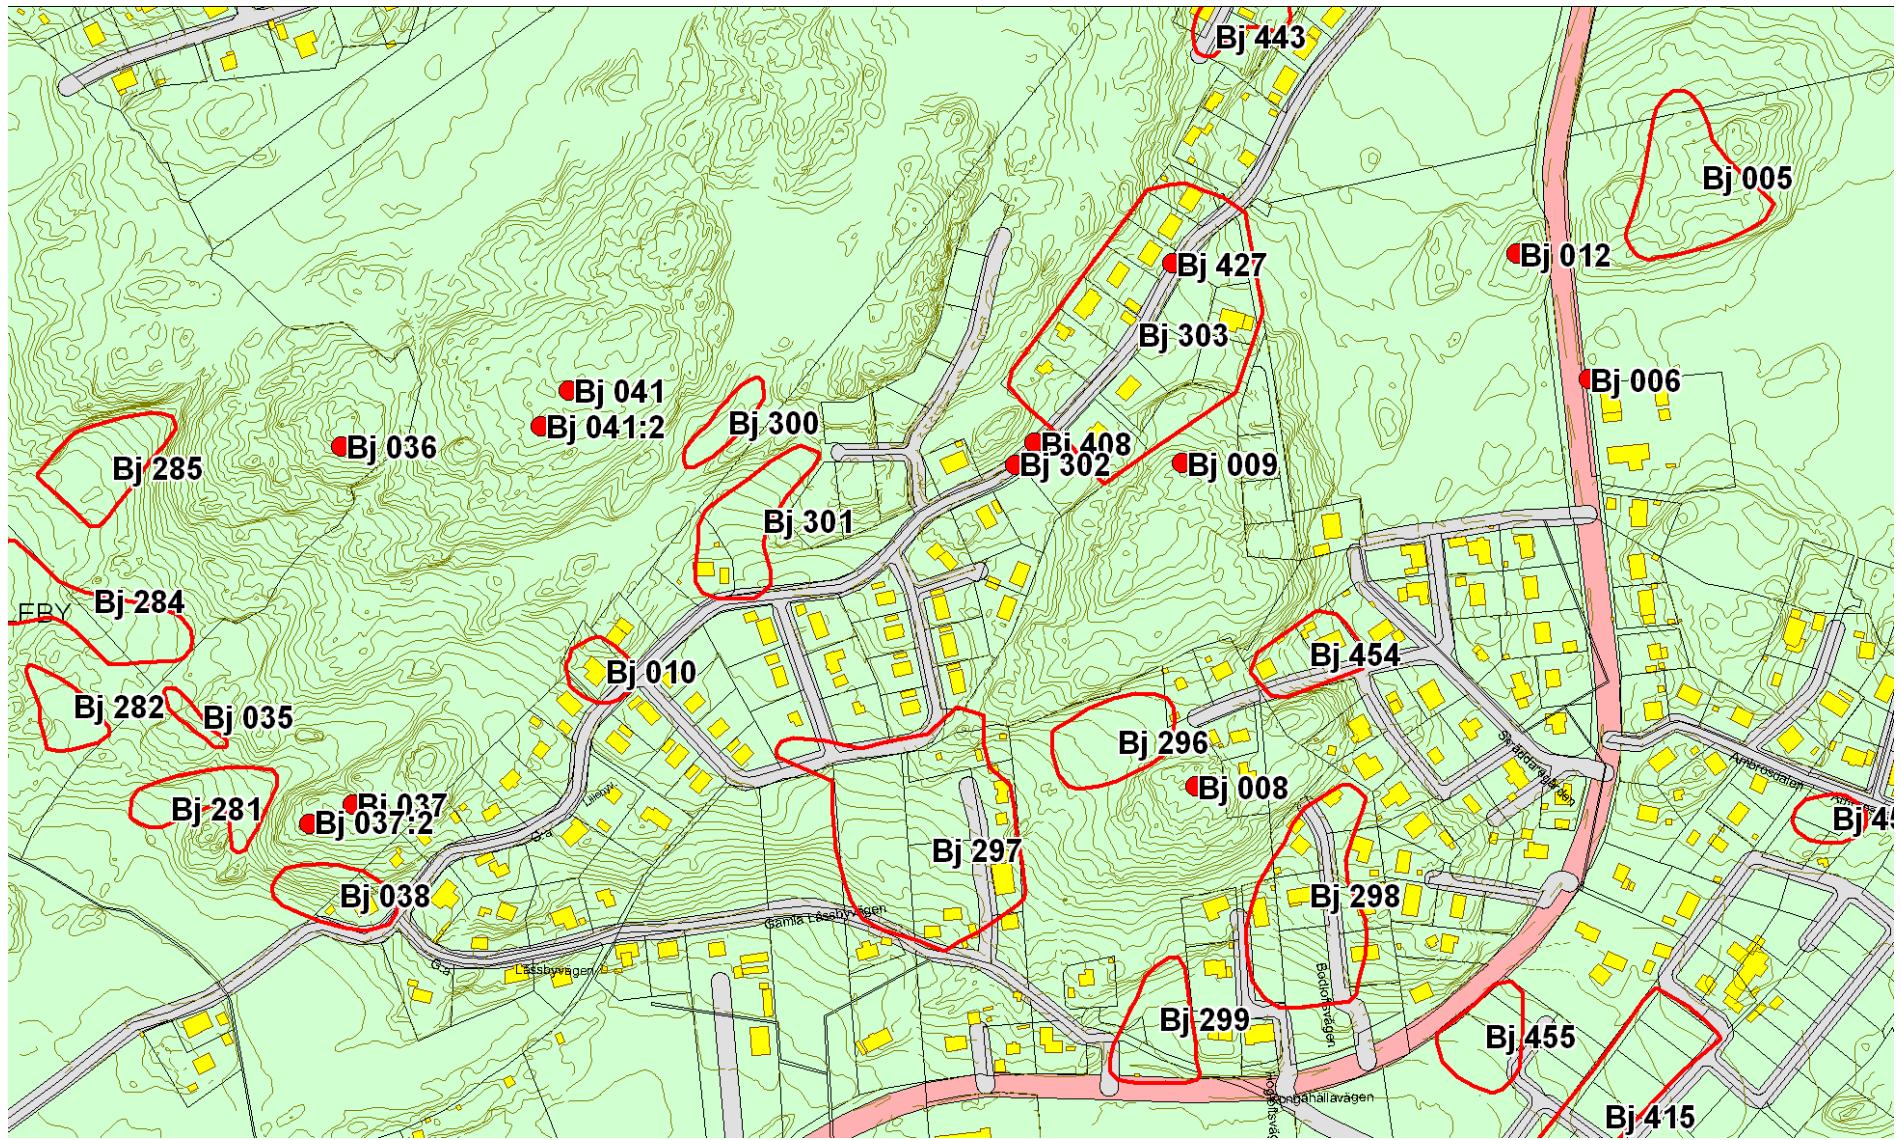
Fig. 2. De berörda fornlämningarna låg i en rik fornlämningsmiljö på västra Hisingen. Skala 1:5000.

De arkeologiska arbetena utfördes i ett område rikt på fornlämningar (fig. 2). Stenåldersboplatser och gravar från brons- och järnålder finns i ett stort antal i omgivningen. Vid Gamla Lillebyvägen berördes från söder räknat fornlämning 38 – en plats för förmadade gravar, jämte plats för bearbetad flinta och eldstadsgrop. Vidare mot norr berördes Bj 10 – en plats för förmadade gravar samt Bj 301 – en stenåldersboplats. Något längre åt norr låg Bj 302 – en fyndplats för spännpilspets samt Bj 408 – en väghållningssten, men dessa båda fornlämningar berördes ej av denna Va-anläggning.

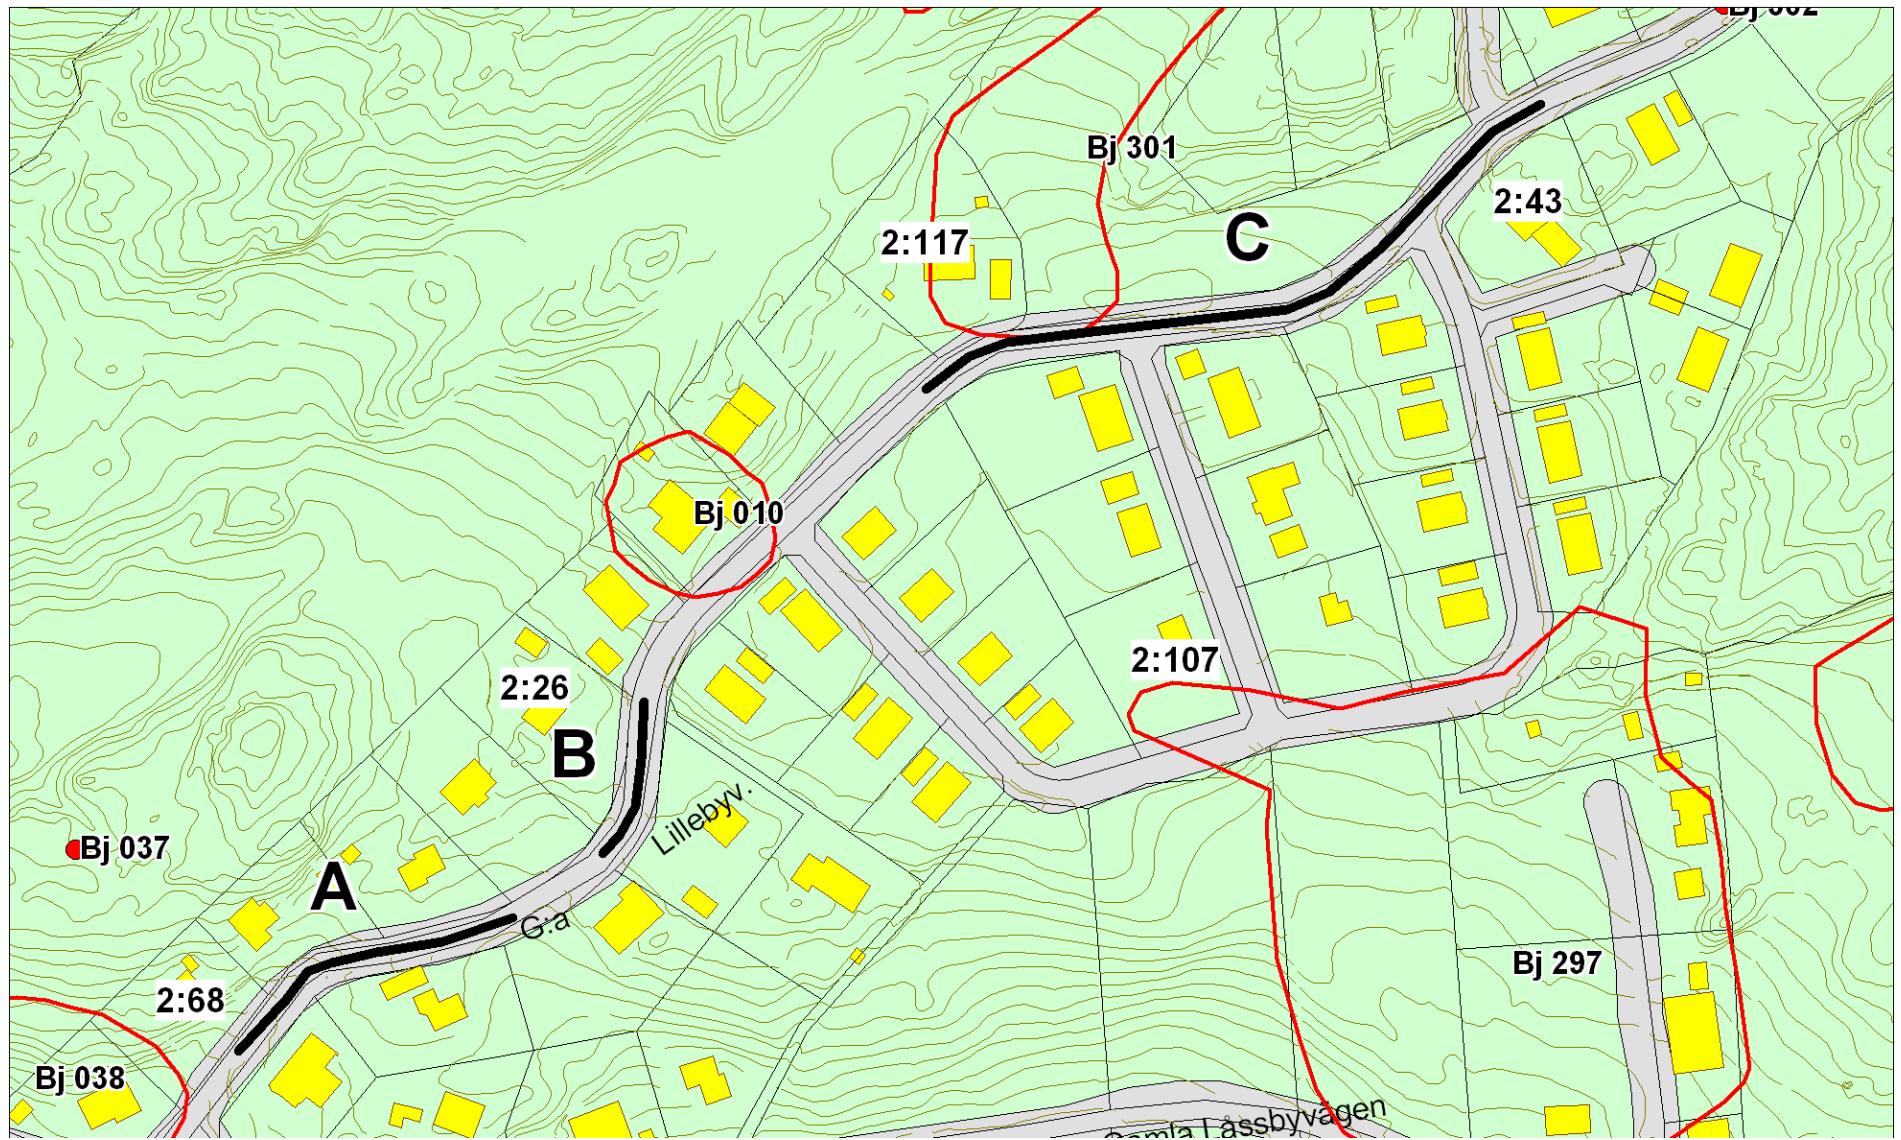
Fig. 3. De antikvariskt kontrollerade sträckorna A-C samt beteckningar på vissa fastigheter som omnämns i texten. Skala 1:2000.

Jämför kartan fig. 3 för följande dokumentation:

Lagerföljden i schaktet ca 15 m öster om vägen till fastigheten 2:107 (fig. 3) utgjorde vägfylle 0,6 m, därunder humuslager/kulturlager 0,3 m och därunder sand.
