Tuve kyrka

Tuve socken | Tuve 2:105
Förundersökning 2004 | Göteborgs kommun

TUVE KYRKA FORNLÄMNING TUVE 91

Arkeologisk förundersökning

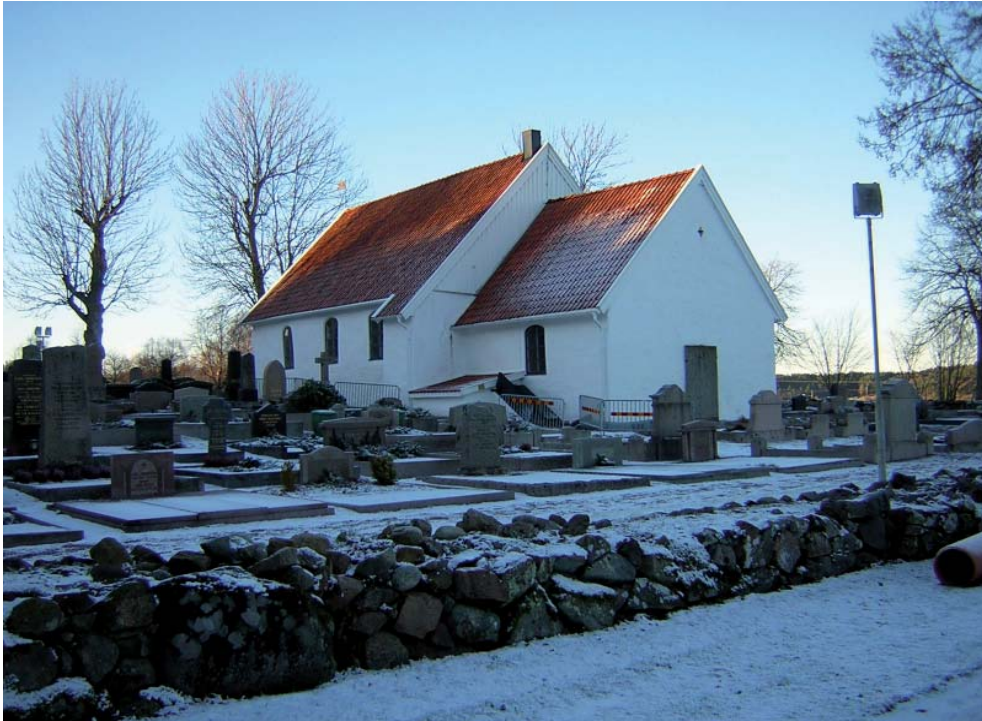
Figur 3. Tuve kyrka mot NV. Foto: Tom Wennberg.

Kyrkan antas vara uppförd under 1200-talets förra hälft men är troligen av äldre datering (fig 3). Dess ålder brukar dateras utifrån dopfontens cuppa (fig 4) som möjligen är tillverkad av stenmästare Thorkillus, eller på svenska Thorkel, som var verksam i regionen under denna period (Wideen 1960:10). En annan uppfattning är att den är ovanlig i Västsverige. Formen är inte helt unik men dekoren med utsparrat band, varifrån palmetter och bladornament utgår finns inte i området (Hallbäck 1963:144). Dess närmsta paralleller finns enligt Hallbäck på Jylland och möjligen är den således importerad från Danmark.

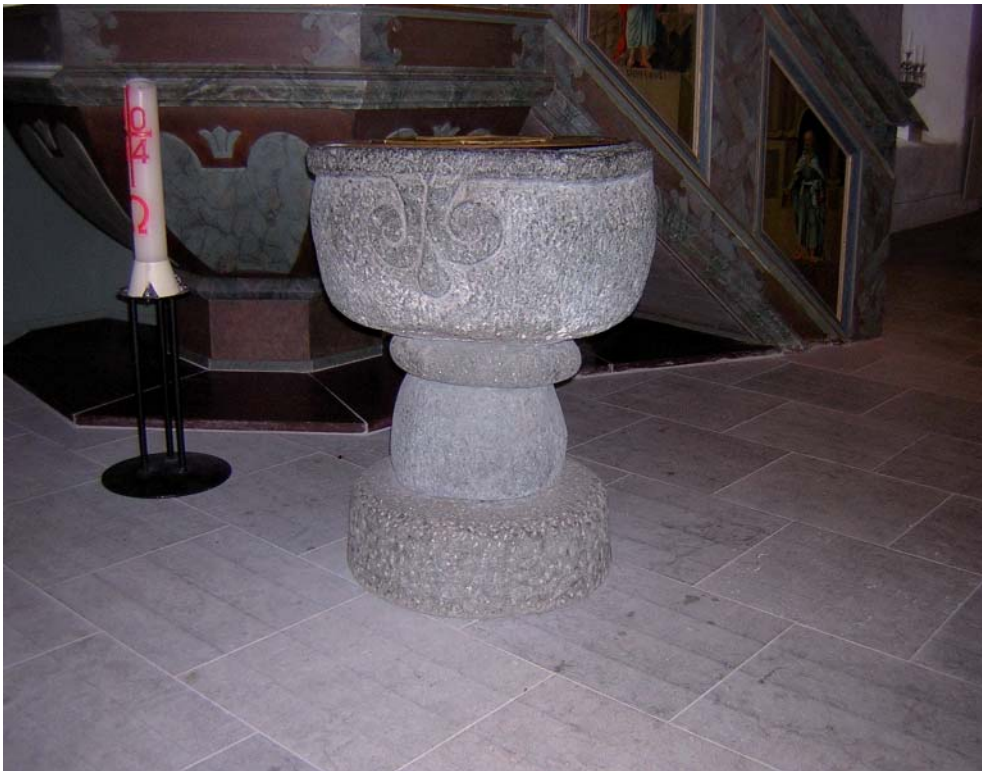
Figur 4. Den medeltida dopfunten i Tuve kyrka. Foto: Tom Wennberg.

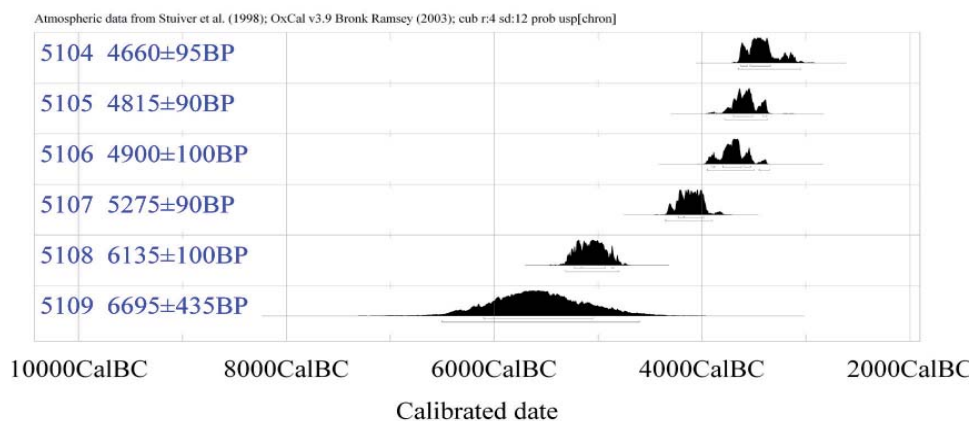
Figur 7. Tabell över ^{14}C -resultaten vid slutundersökningen av Tu 91B (från Wigforss 1975).

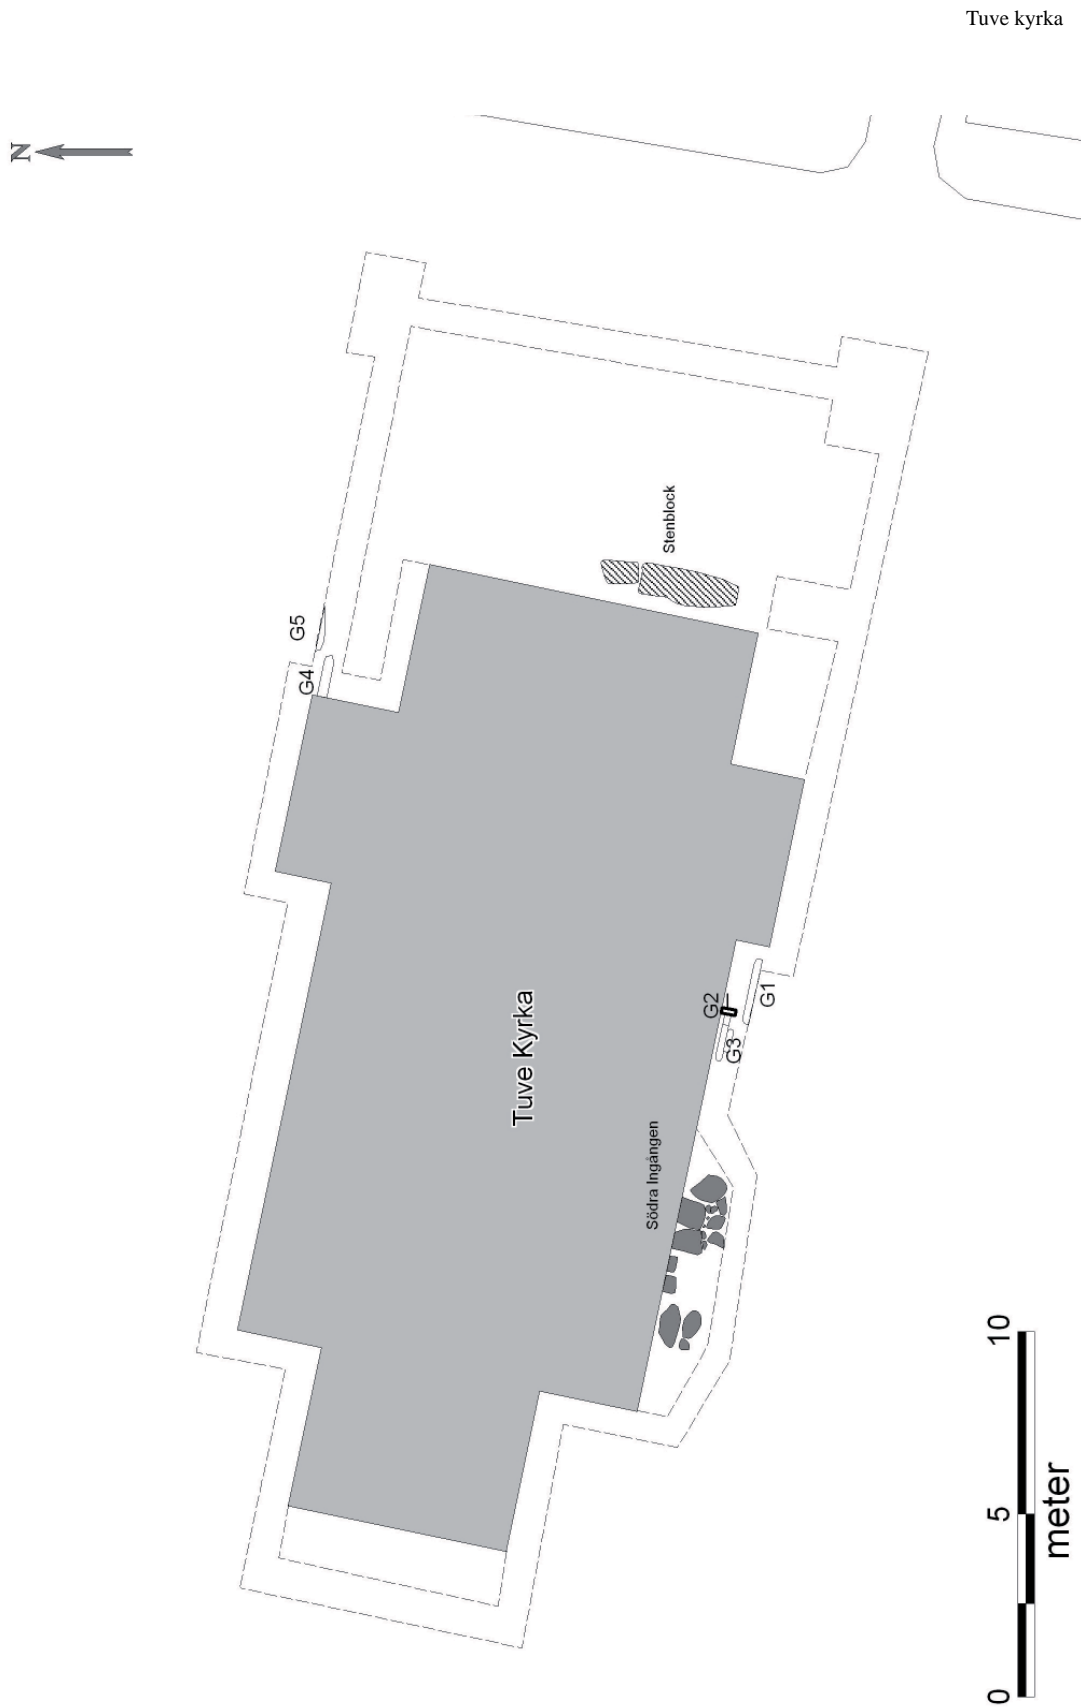
Figur 8. Planritning över dräneringsschakt samt dokumenterade arkeologiska företeelser.

Den aktuella undersökningsytan bestod av området närmast kyrkan samt en anslutning till en brunn fem meter väster om koret (fig 8). Arbetet utfördes etappvis så att en viss sträcka av dräneringen kunde färdigställas dagligen. Övervakningen ägde rum i anslutning till schaktningsarbetet som pågick på förmiddagarna. Dokumentationen av skeletten bestod av framrensning, fotografering samt en enklare avritning. Skelettdelar uppmättes i den utsträckning det gick att komma åt. Även en lagerprofil ritades på den södra sidan. Anläggningsdjupet för dräneringen var ca 1 m och aningen grundare i nordväst för fallets skull. Brunnen anläggningsdjup var ca 1,5 m.

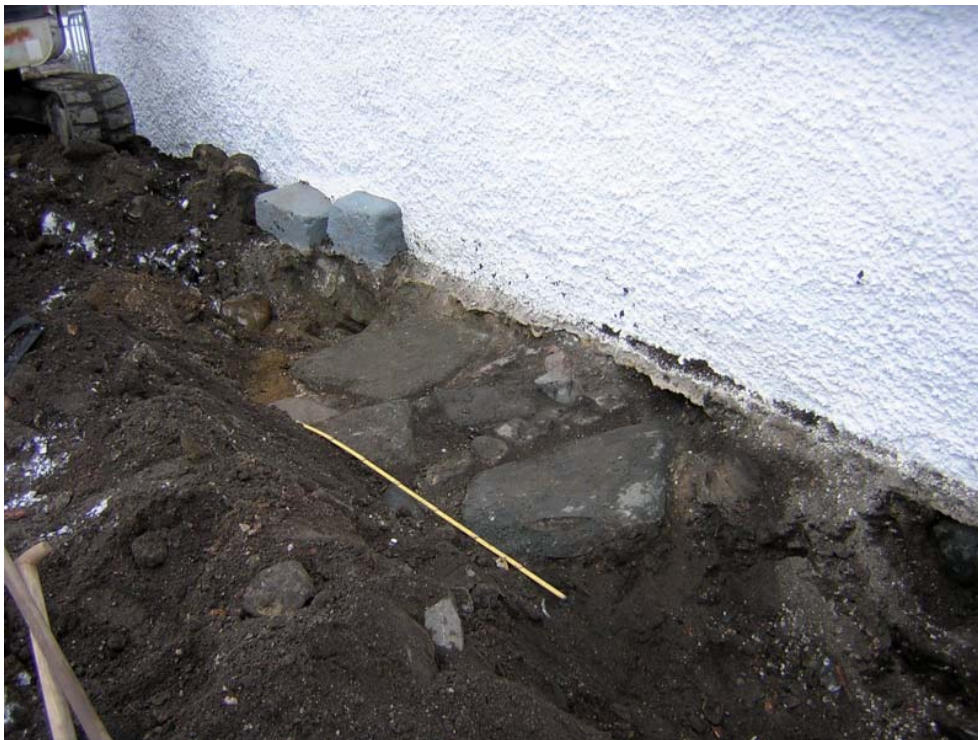
Figur 9. Bild över stenläggningen som representerar den ursprungliga södra ingången, mot NV Foto: Tom Wennberg

Kyrkans äldsta del kan med säkerhet dateras till senast tidigt 1200-tal men arkitektoniskt är det mera sannolikt att den är uppförd under 1100-talets andra hälft (Högberg 1965). Under schaktarbetet påträffades minst en konstruktionsdetalj som kan härledas till den ursprungliga stenbyggnaden. Längs den södra väggen kunde ett antal flata stenar dokumenteras strax under marknivån (fig 8, 9 och 10). I öster bildade dessa stenar en rektangel på 2,3x1,4 meter. Detta belägger den förmodade södra ingången vilket utskjutande syllstenar tidigare antytt.

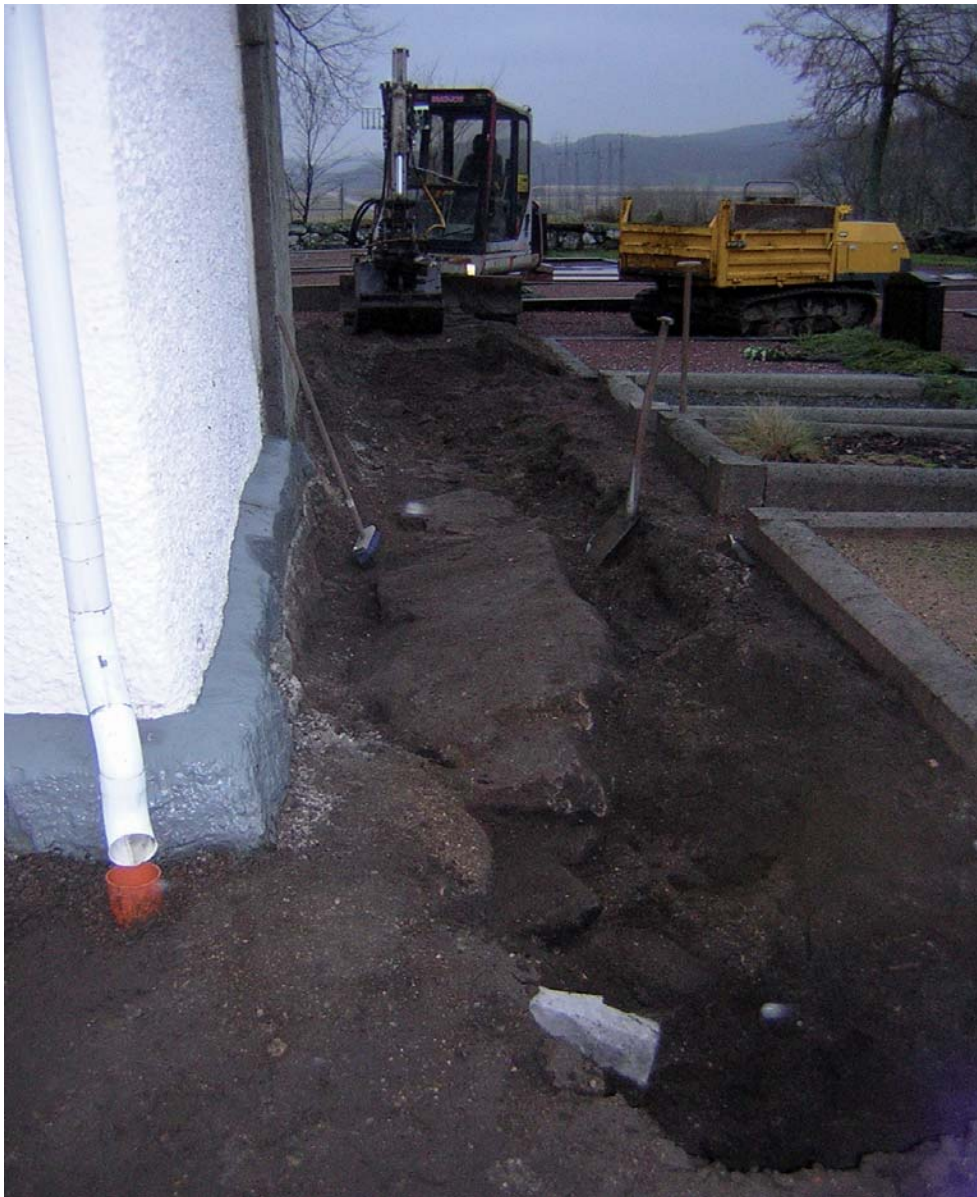
Figur 11. Stenblock vid gaveln öster om koret, mot N. Foto: Tom Wennberg.

Längs korets östra vägg låg ett 3 meter stort stenblock (fig 11 och 12). Den nuvarande grundläggningen vid platsen för stenblocket visar samtidigt en annan karaktär än övrig grundläggning längs den östra väggen. Detta tyder på att blocket ursprungligen varit en del av grundläggningen men av någon anledning baxats ut och ersatts av nuvarande grundläggning. Orsaken till detta torde vara sättningar under korets östra vägg som åtgärdats på detta sätt. Inga fynd påträffades som visar när ingreppet ägt rum. Det fanns ingen möjlighet att lyfta stenblocket och det ligger således orört kvar.

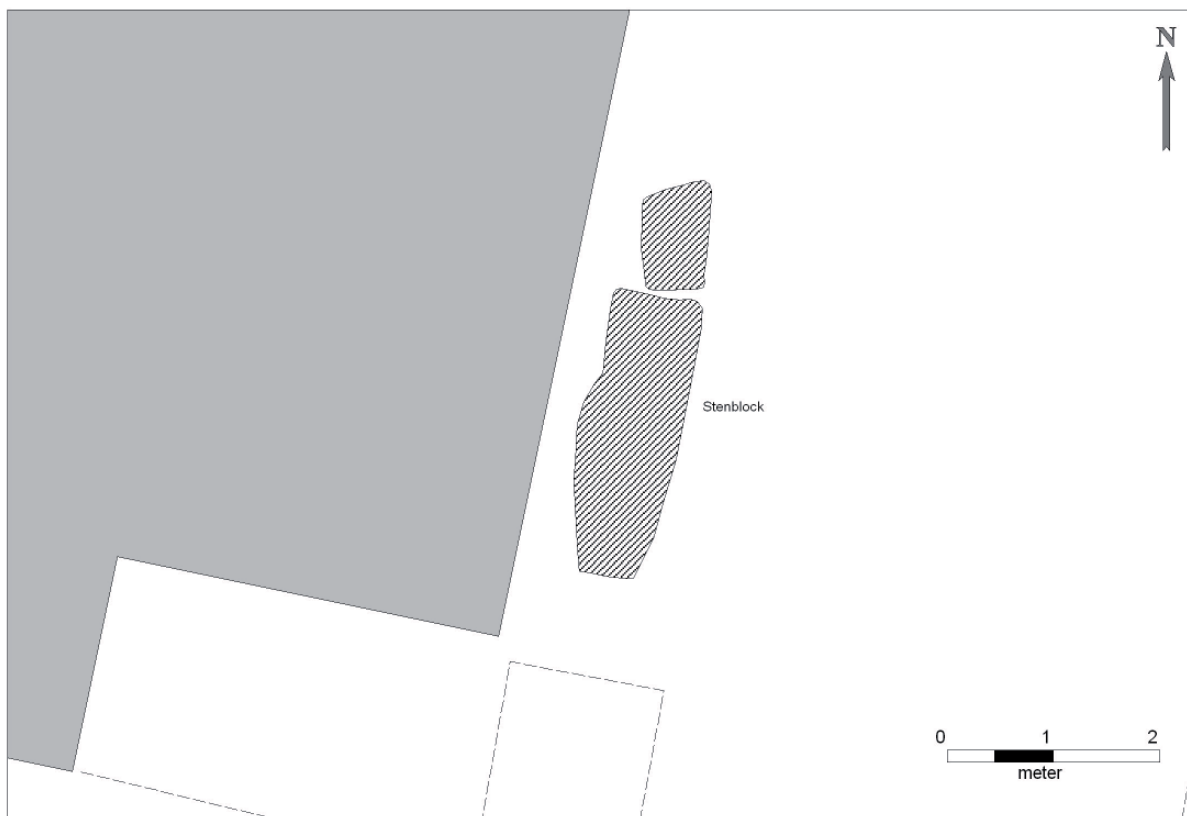
Figur 12. Planritning över stenblock vid gaveln öster om koret.

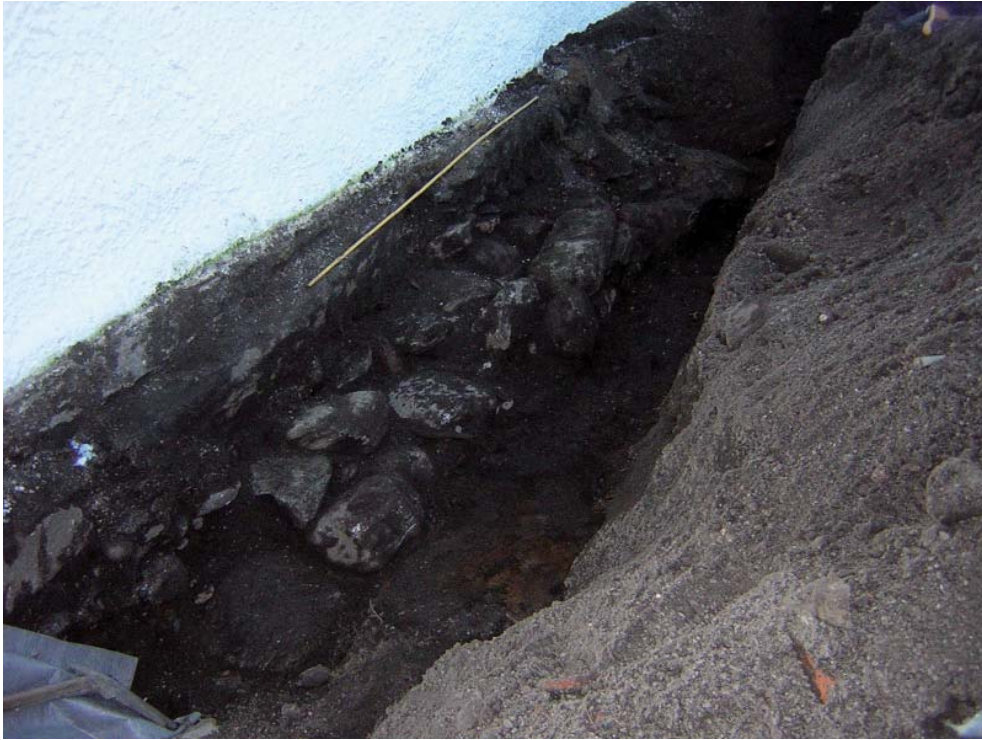
Figur 13. Grundkonstruktionen av långhusets norra vägg, mot SV. Foto: Tom Wennberg.

Längs långhusets norra vägg framrensades den ursprungliga grundläggningen (fig 13). Här visade det sig att murfoten stadgats upp med obearbetade större stenar. Denna konstruktion påträffades inte längs den södra väggen vilket kan ha att göra med lokala markförhållanden eller senare upptäckta sättningar. Topografin har samtidigt ursprungligen troligen sluttat mot norr eller nordöst vilket eventuellt vidare förklarar omständigheten.

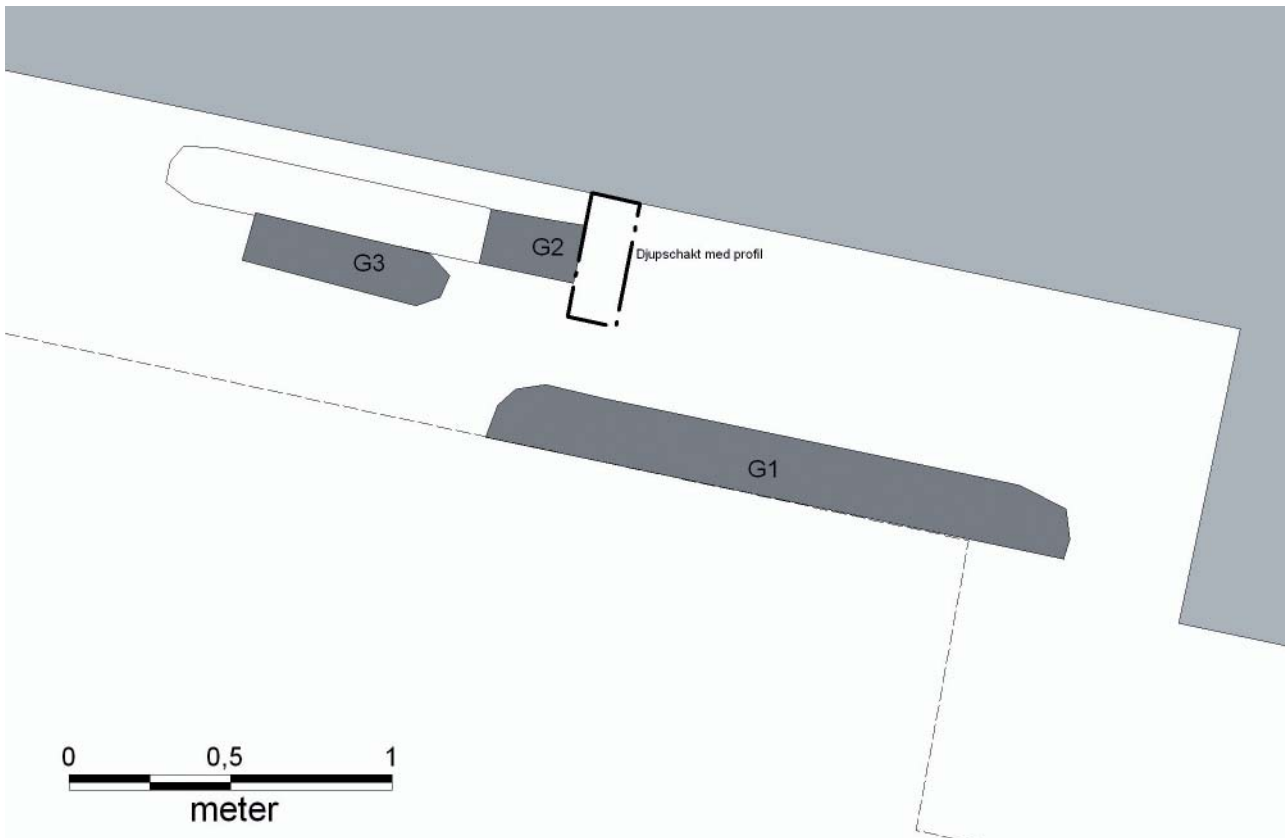
Figur 14. Planritning över grav 1, 2 och 3.

Intill den södra kyrkväggen framkom tre äldre gravar benämnda G1, G2 och G3 ca 60 cm under nuvarande marknivå (fig 14). Gravarna rensades fram men kunde ligga kvar då de var belägna strax under dräneringsrörets anläggningsdjup. Jordlagren ned till de intakta gravarna bestod av svart/gråbrun humus riklig på kalk. Kalken kom förmodligen från mollusker och tydligen är kyrkan belägen på en äldre skalbank. Det är inte osannolikt att denna molluskkoncentration även kan vara en

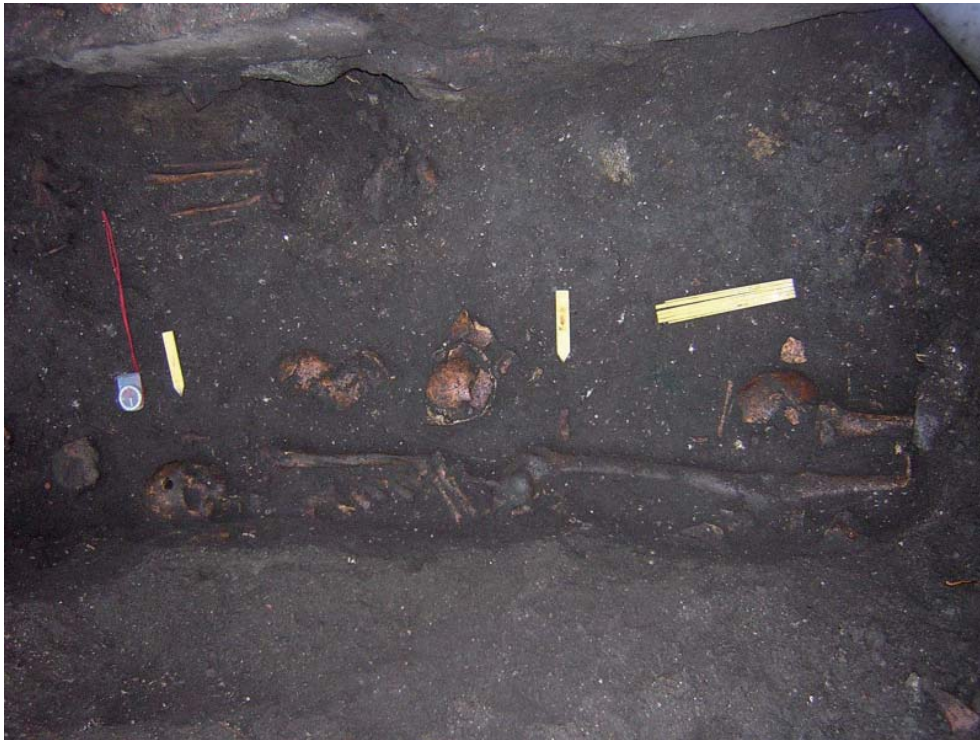
Figur 16. Grav 1 och 2 med järnspikar markerade med flärpar, norr uppåt i bild. Foto: Tom Wennberg.

G1 rensades fram i hela sin längd (fig 16). Den arkeologiska bedömningen i fält var att skelettet tillhört en man; vilket det ”grovhuggna” kraniet med fyrkantiga ögonhålor och kraftiga ögonbågar indikerar. På grund av tidigare nämnda omständigheter kunde detta ej verifieras. Individen hade begravts med armarna i en låg armställning vilket tyder på en datering till medeltidens förra hälft (Redin 1977, Gräslund 2004). Vid sidan av skelettet låg resterna efter minst tre kranier vilket tyder på att ett flertal individer varit begravda här förut. Två spikar påträffades utmed kroppen vilket antyder att personen begravts i en trækista (fig 16).

Vid grav G2 kunde bara underbenen och delar av lårbenen rensas fram (fig 16). I övrigt var skelettet förmodligen störd av yngre begravningar. Strax norr om knäskålarna låg en koncentration av ben som eventuellt kan representera ihopsamlandet av skelettet vid begravning av G3.

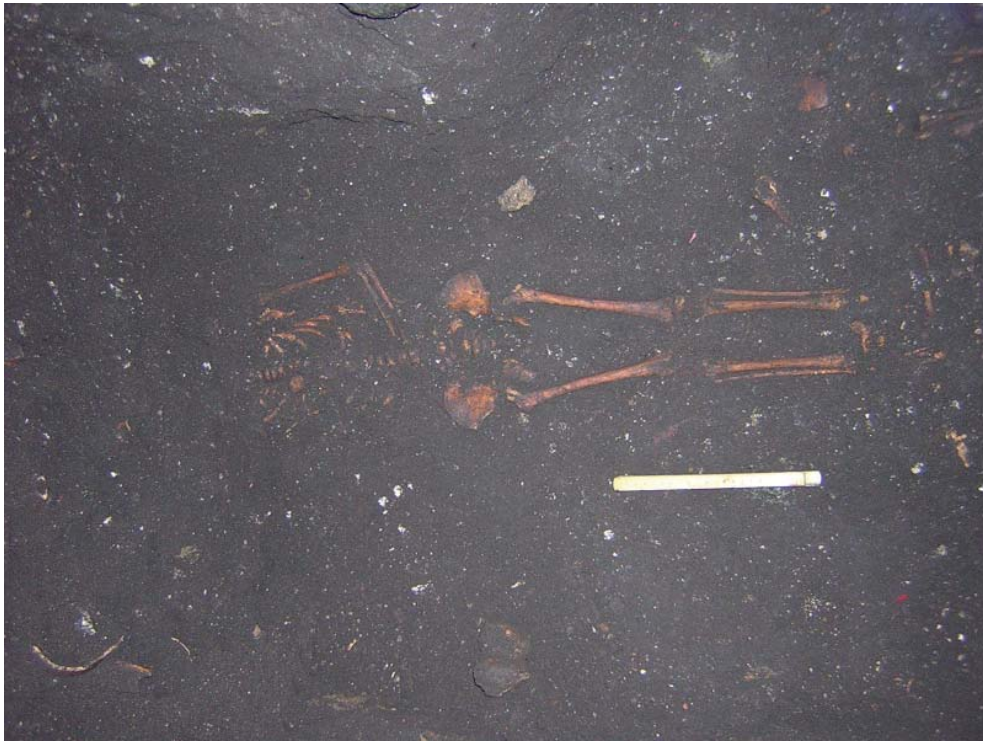
Figur 17. Grav 3, norr uppåt i bild. Foto: Tom Wennberg.

Strax väster om G2 rensades en barngrav fram, G3 (fig 17). Kraniet behövde inte grävas fram men i övrigt framträdde en litet barn med en armställning motsvarande G1. Gravens placering vid kyrkomuren tyder på att det barnet tillhört en släkt med högre social ställning.

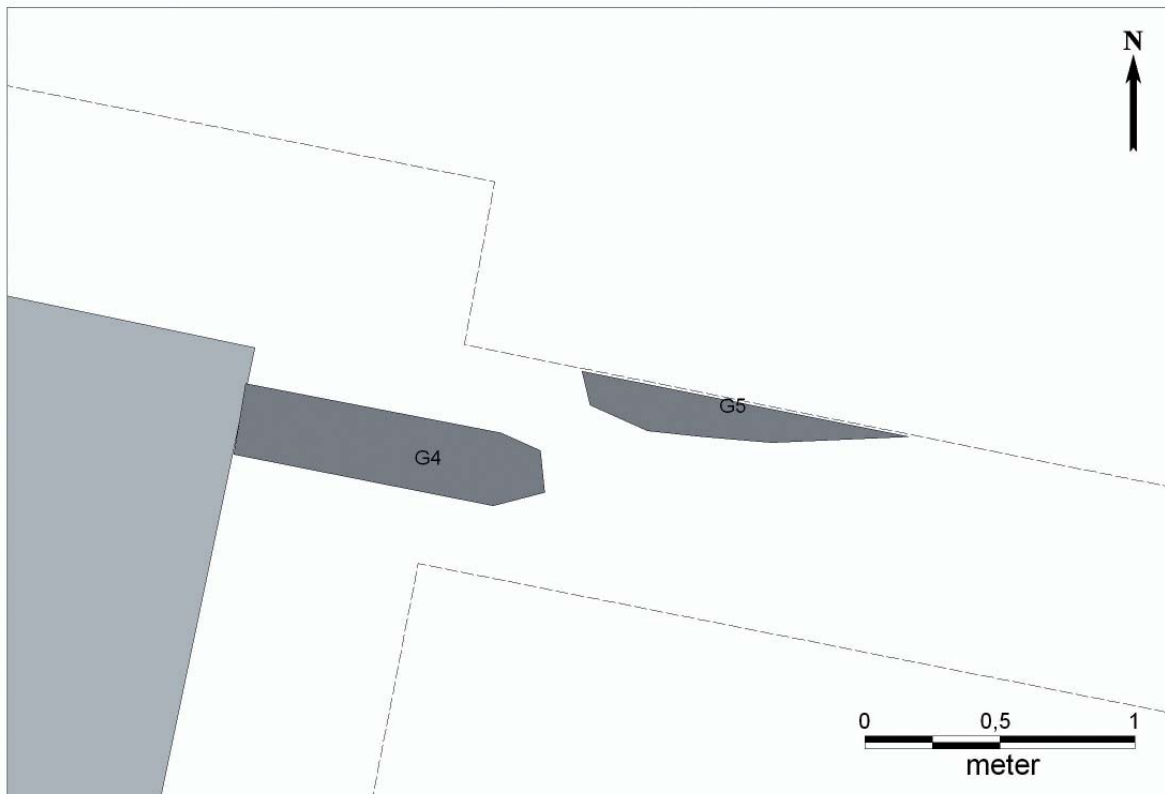
Figur 18. Planritning över grav 4 och 5.

Två gravar kunde även dokumenteras norr om koret (fig 18). Dessa låg ca 80 cm under nuvarande marknivå. Gravarna nedgrävningskant framträdde tydligt mot den gulbruna sanden (fig 19). Gravarna benämndes G4 och G5. Den senare anades

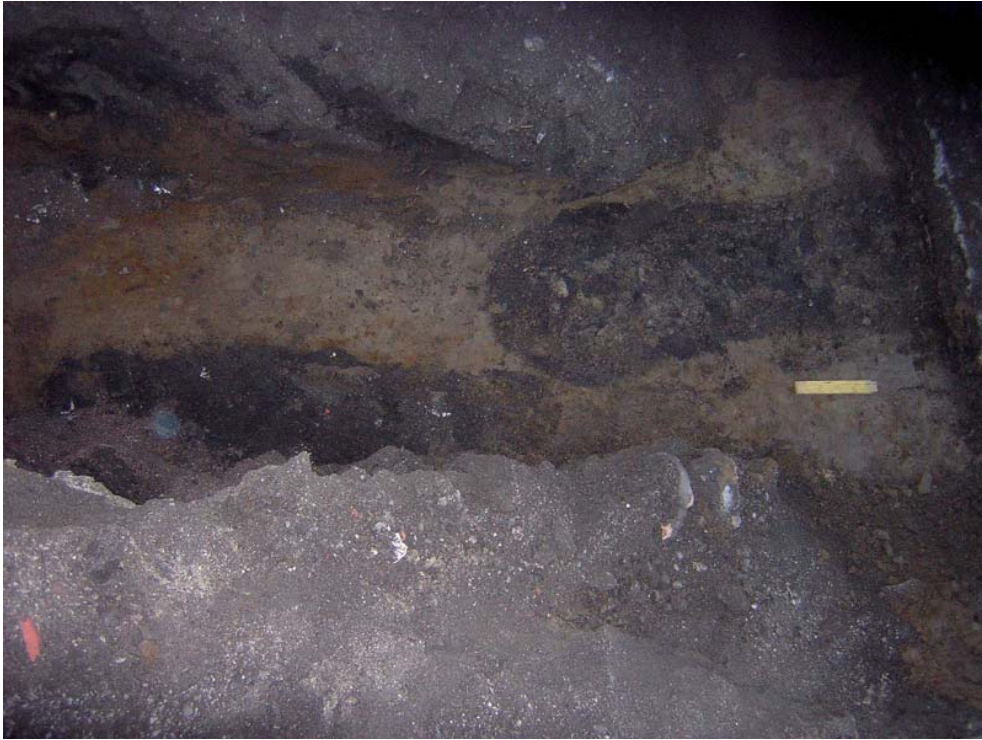
Figur 19. Grav 4 och 5, söder uppåt i bild. Foto: Tom Wennberg.

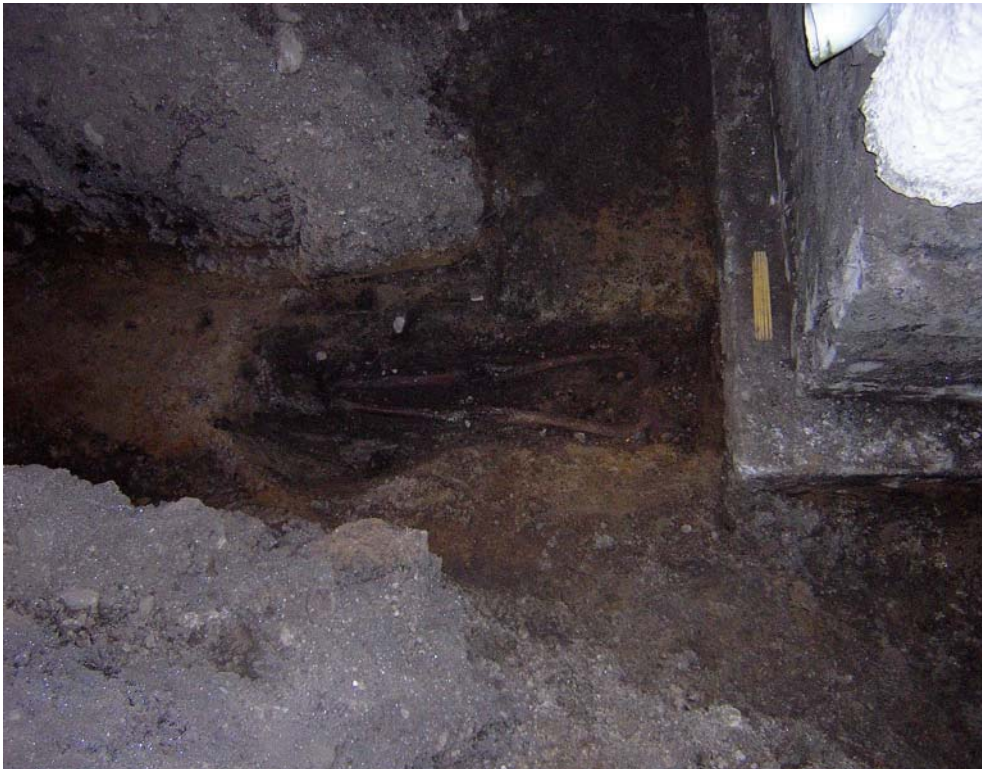
Figur 20. Grav 4 framrensad, söder uppåt i bild. Foto: Tom Wennberg.

bara i schaktväggen och rensades inte fram. Dess utbredning tyder dock på att det rör sig om en vuxen individ. G4 var till hälften överbyggd av den på 1950-talet anlagda sakristian (fig 20). Skelettets östra del, från bäckenbenet och nedåt rensades fram och benen visade sig vara välbevarade. Detta är utan tvekan en vuxen individ men tyvärr kunde ingen könsbestämning göras.
