# kv. Borgaren - Hallska Teatern

Arkeologi vid Hallska huset

Göteborg 216 | Nordstaden 17:4 och 17:7 | Stadslager  
Förundersökning och slutundersökning | Göteborgs kommun

ARKEOLOGISK RAPPORT FRÅN GÖTEBORGS STADSMUSEUM 2013:11

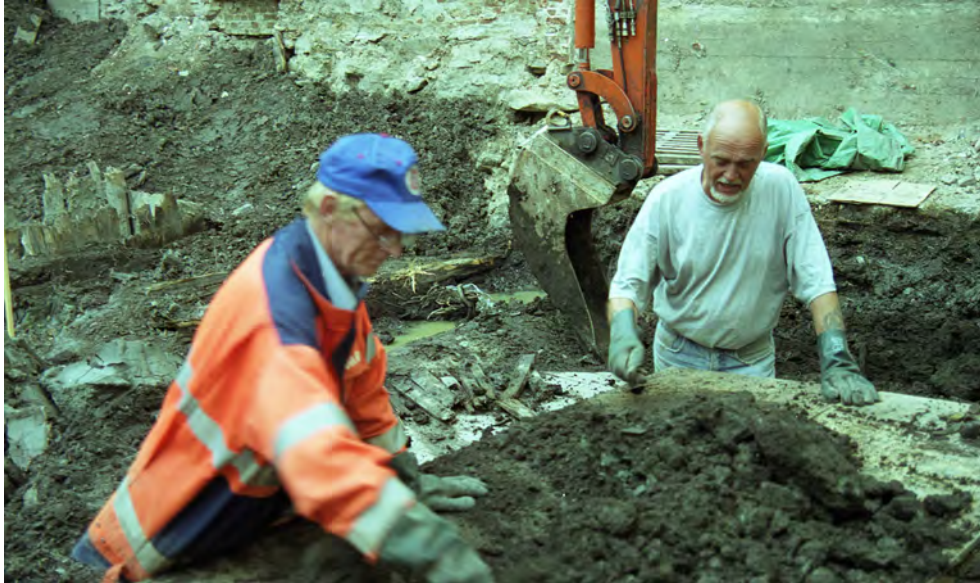
Figur 5. Arbetet vid hackbordet.

Fyndförande delar av kulturlagret samt innehållet i avfallsbingarna genomsöktes på hackbord (fig 5). Området och konstruktionerna dokumenterades genom fotografering och ritades i skala 1:20 samt har inmätts i stadens koordinatsystem. All kulturjord har genomsökts ned till jungfrulig mark med naturligt avsatt bottenlera.

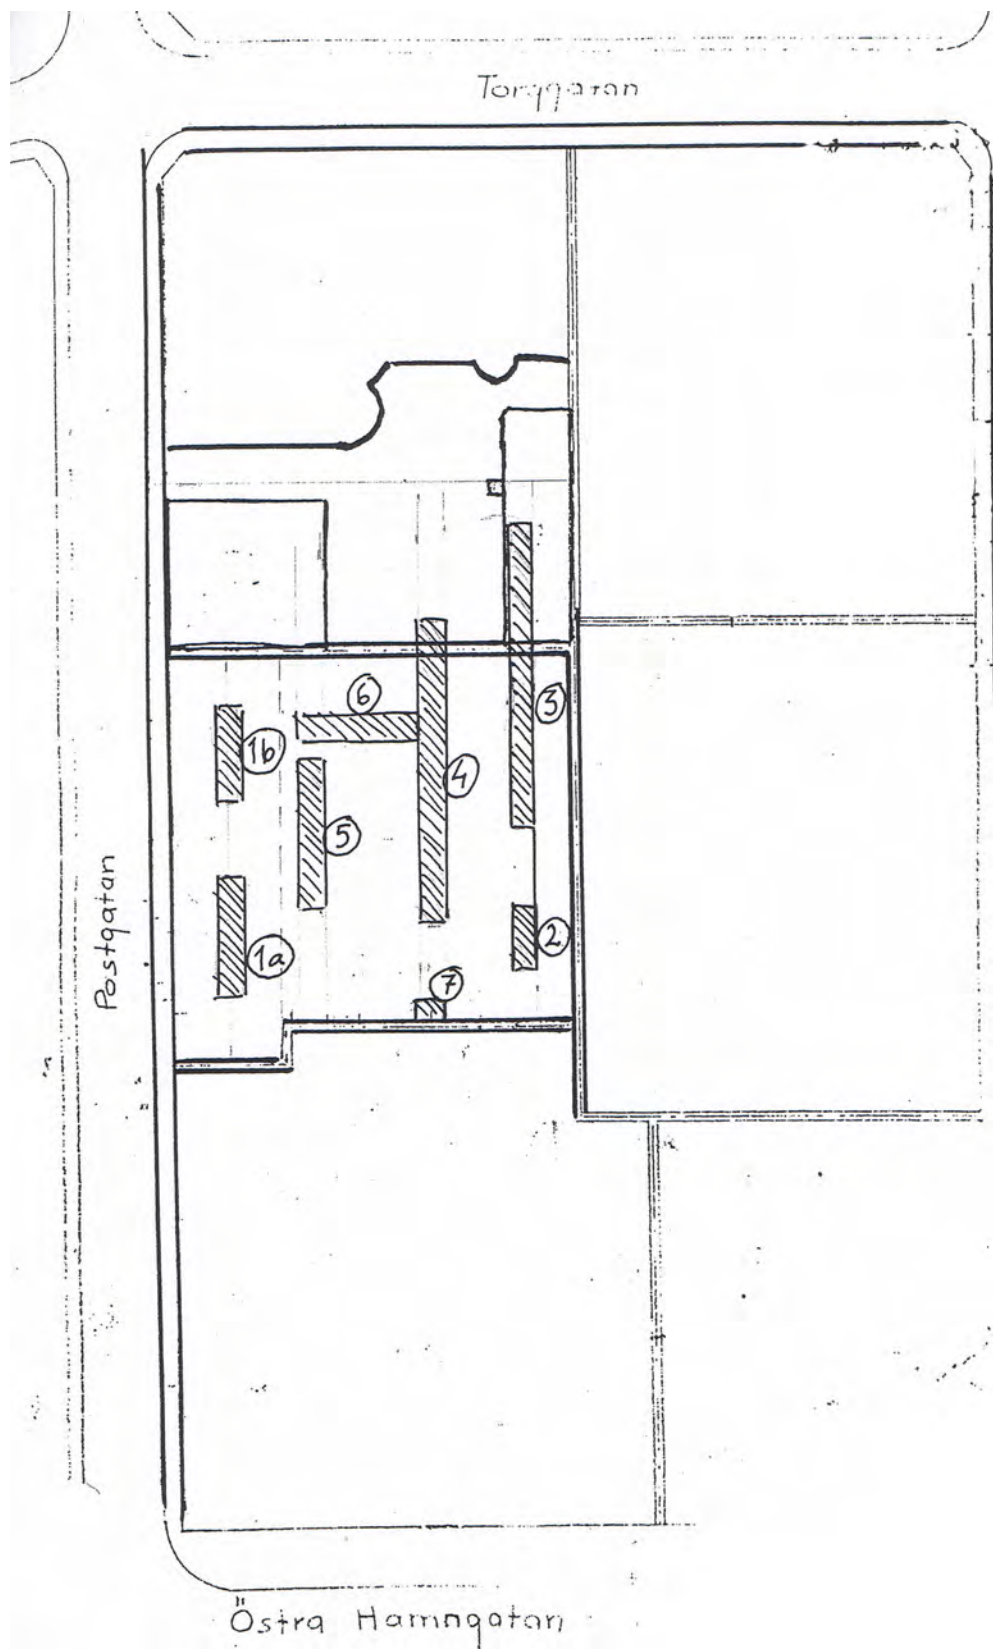
Figur 10. Schaktplan från förundersökningen.

Vid undersökningen placerades 6 schakt fördelade över tomtytan på så sätt att såväl äldre gårdsparti och huslämningar skulle kunna påträffas (fig 10, bilaga 1 och 2). I samtliga schakt består det övre partiet av cirka 0,20 meter asfalt med bärlager och därunder ett cirka 0,5 - 1 meter tjockt lager med tegelskrot och rivningsmassor.

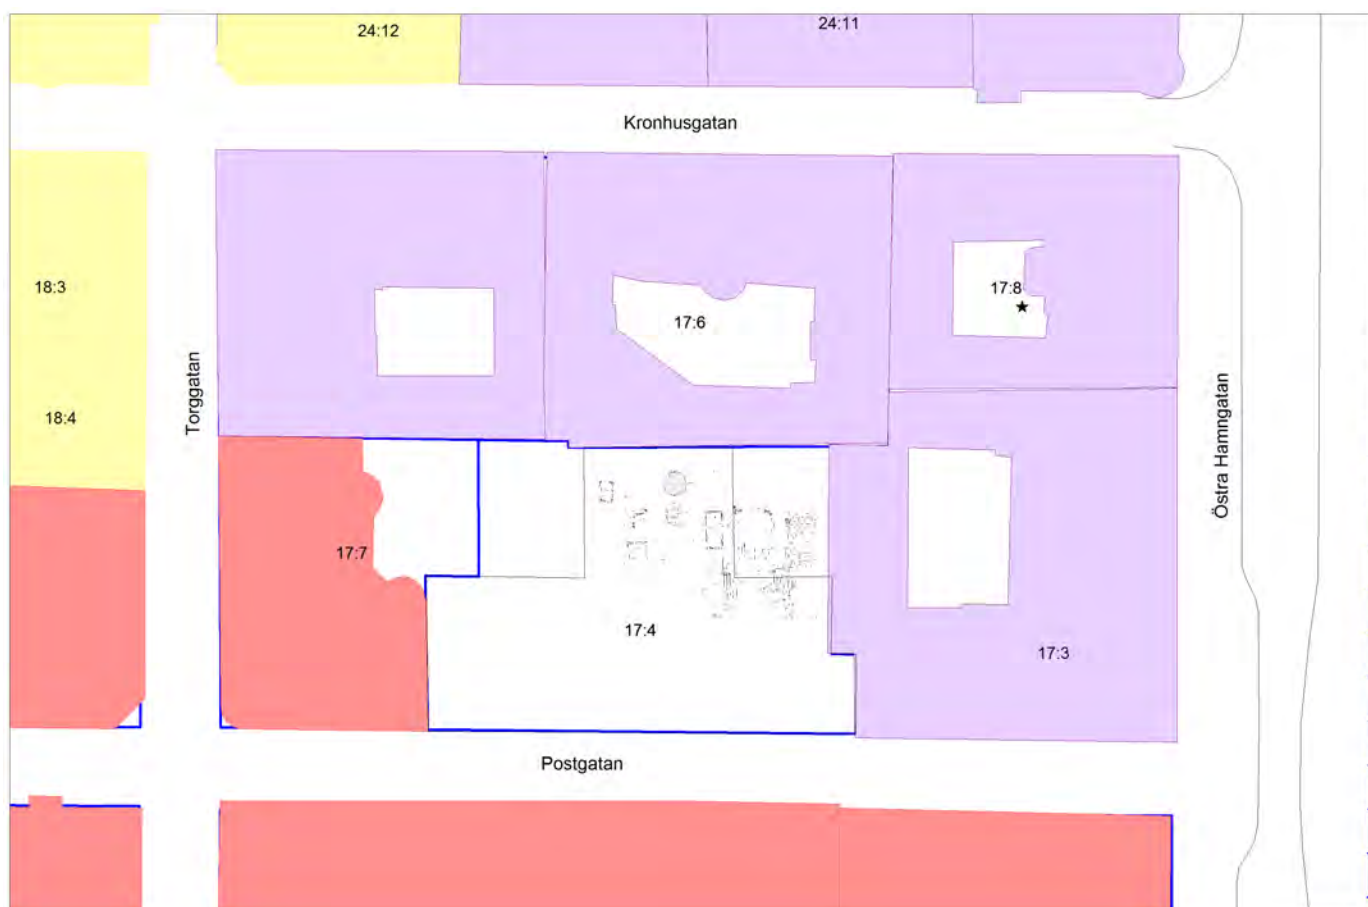
Figur 11 . Orienteringsplan för dokumenterade lämningar vid slutundersökningen.

Planer, profiler och fyndtabeller redovisas i bilaga 3 och 4. Följande anläggningar dokumenterades vid undersökningen (fig 11-15):

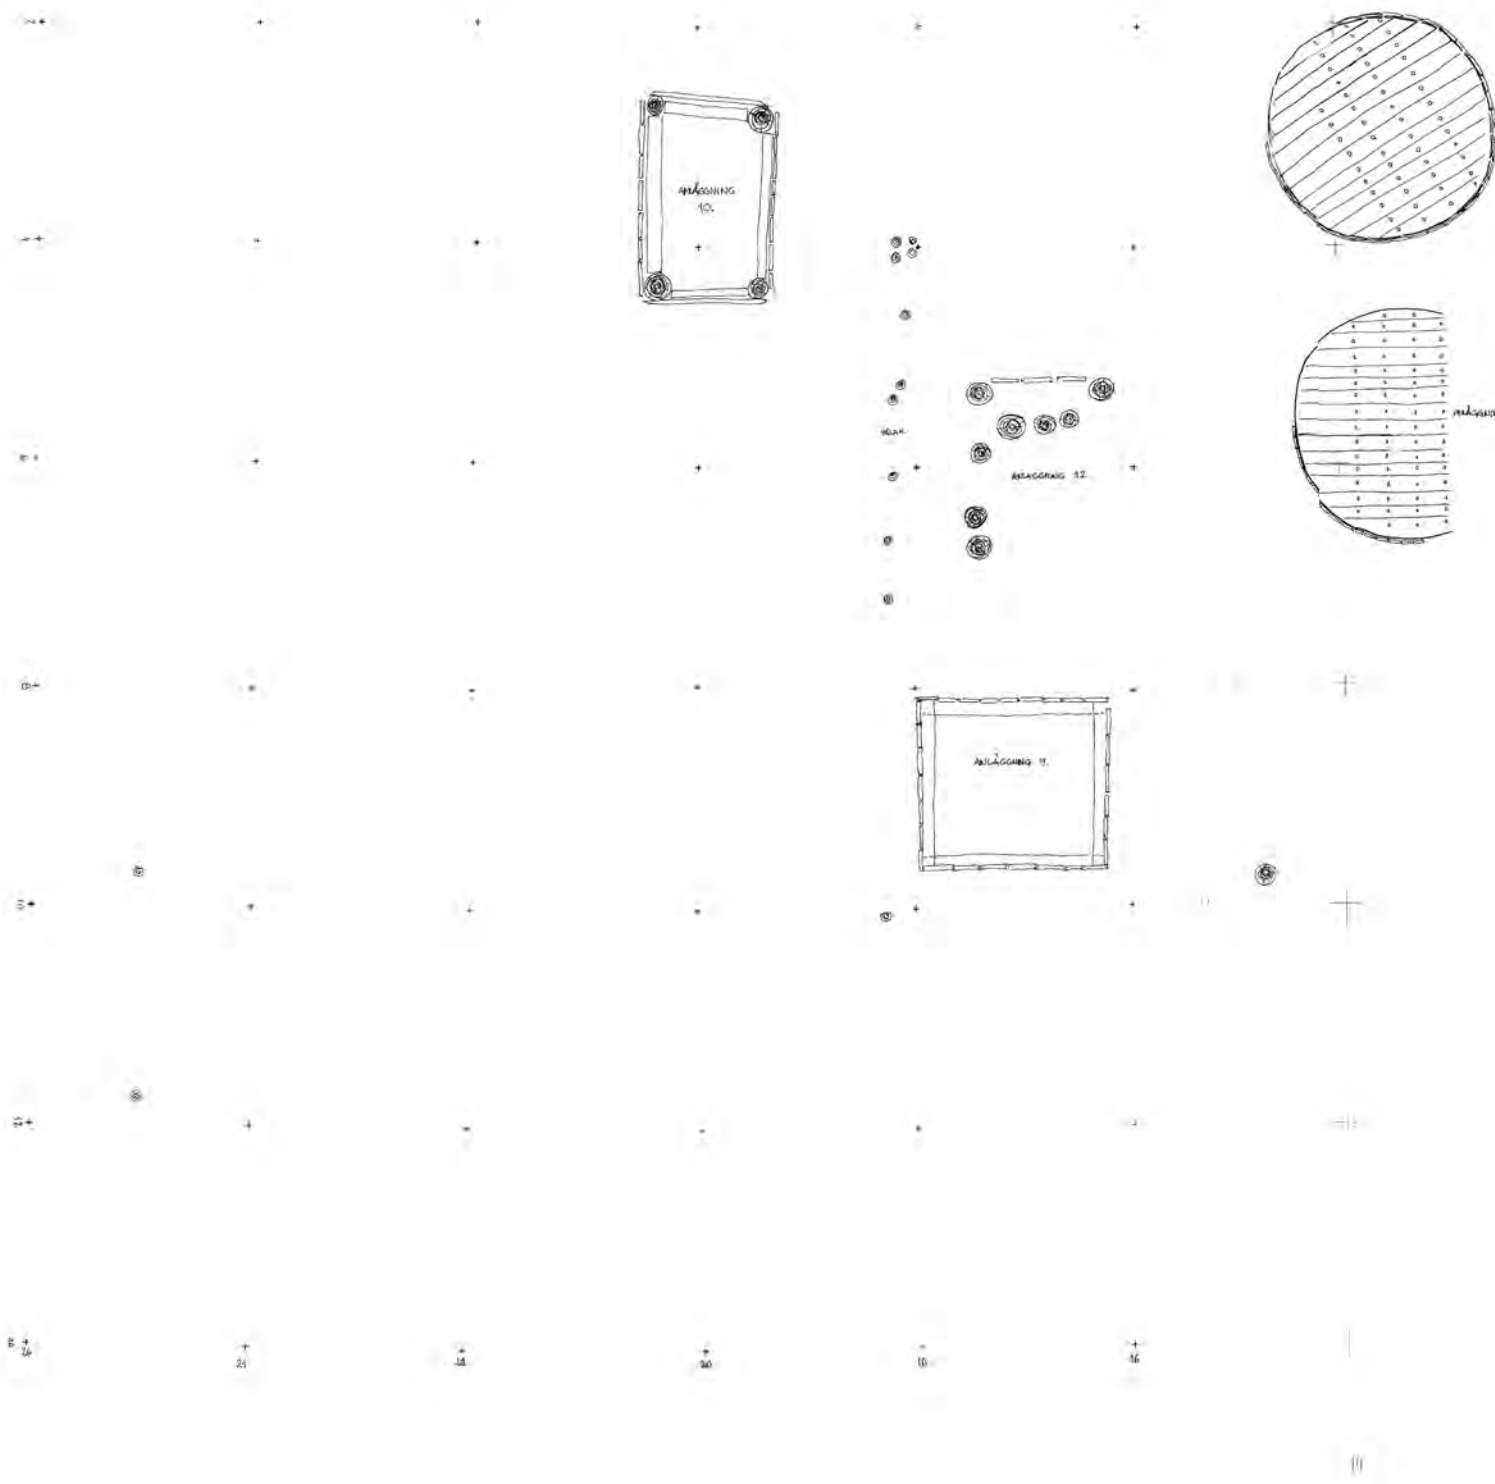
Figur 13. Planritning för dokumenterade lämningar vid slutundersökningen, jmf bilaga 3. Renritning, Mona Lorentzson.

1. Avfallsbinge
2. Huskonstruktion
3. Huskonstruktion
4. Avfallsbinge/källarmagasin
5. Avfallsbinge
6. Tomtgräns
7. Tunnbotten
8. Tunnbotten
9. Avfallsbinge
10. Avfallsbinge
11. Avfallsbinge
12. Avfallsbinge
13. Avfallsbinge
14. S.k Hallska Teatern (fyndplats för tegel).
15. Träkonstruktion – kreosotförråd
16. Tomtgräns.
17. Tomtgräns.

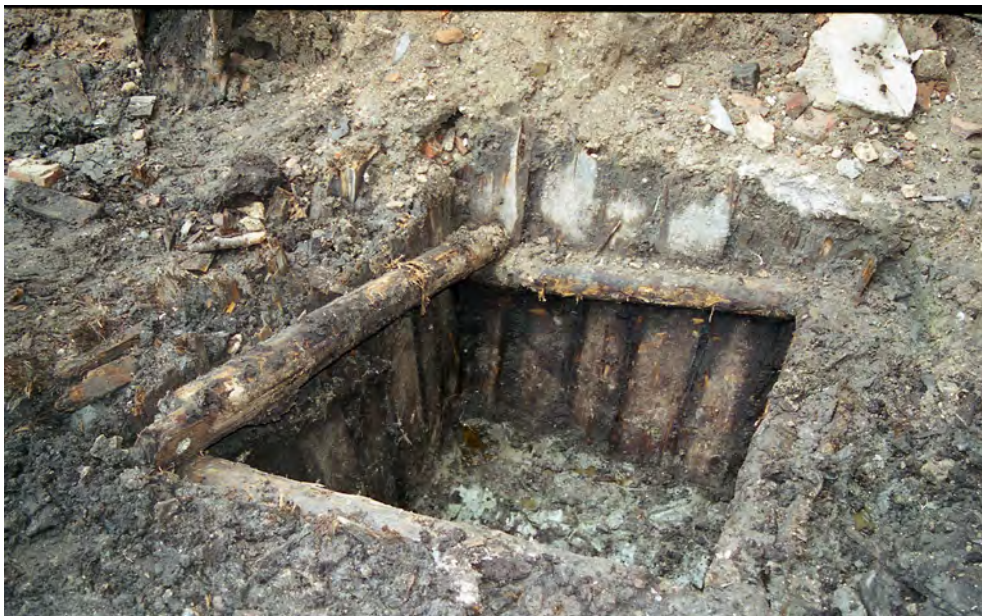
Figur 16. Avfallsbinge, anläggning 1.

### *Anläggning 1: Avfallsbinge*

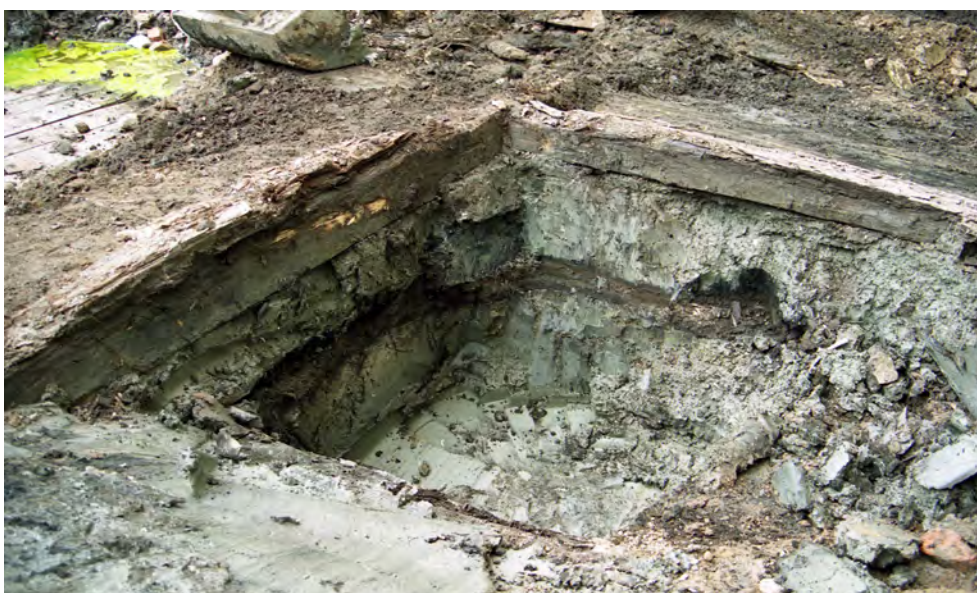
Figur 17. Huskonstruktion, anläggning 2.

Beskrivning: Huskonstruktion är 8 meter lång i nord- sydlig riktning och 3 meter bred i väst-östlig riktning bestående av 2 skift i grundkonstruktion med knutar bevarade i anläggningens nordvästra hörn (fig 17). I konstruktionen bildades 2 rum genom en väst-östligt liggande stock. Rummen var 3 x 3,5 respektive 5 x 3,5 meter stora. Stockarna var cirka 0,20 x 0,20 meter. Inom anläggningen fanns en lerpackning, ev golv, cirka 0,30-0,50 meter tjock. Därunder fanns en träbrunn (anläggning 15). Från träbrunnen har funnits en träkonstruktion ihålig trästock eller dylikt som

fungerat som en förbindelse mellan träbrunn och golvnivå. I leran påträffades ett runt hål med mycket fragmentariska rester av en möjlig trälägg eller trärör. Eventuellt har här funnits en pumpanordning. Det norr därom liggande rummet hade ett delvis bevarat plankgolv bestående av brädor cirka 0,20 meter breda och 0,03 meter tjocka. Dessa var orienterade både i nord- sydlig och väst-östlig riktning.

Tolkning: Huskonstruktion - eventuellt uthusbyggnad sammanhörande med anläggning 3

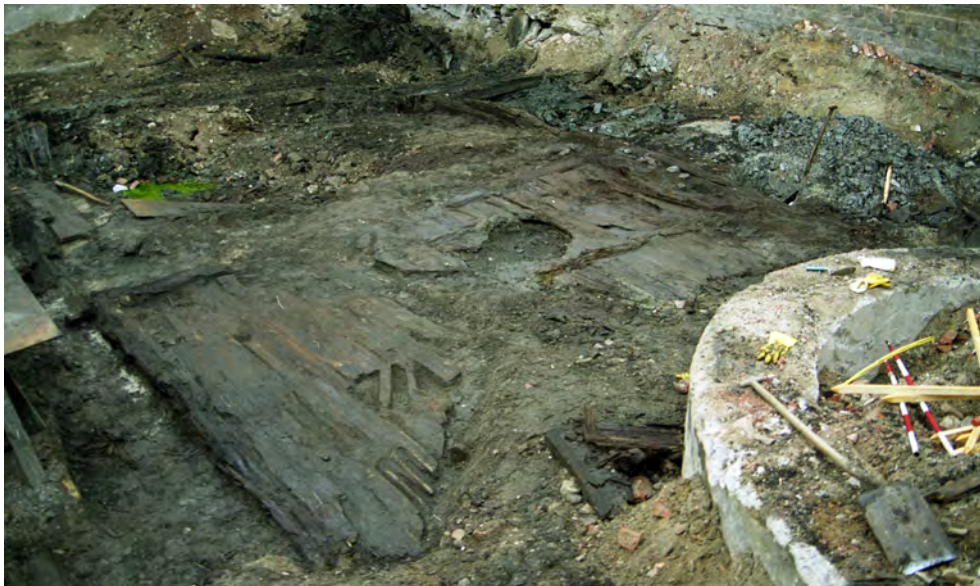
Figur 18. Huskonstruktion, anläggning 3, mot nordost.

Beskrivning: Huskonstruktion bestående av en rumsindelad anläggning med trägolv och utrasade rester av ett spisröse eller murstock. Utbredning cirka 6 x 5 meter i plan (fig 18-22). Anläggningen är bitvis störd genom senare ledningsschakt mm i dess södra och västra del som till stor del demolerat anläggningen.

Anläggningen har minst tre rumsindelningar, separerade genom stockar cirka 0,20 x 0,20 meter tjocka.

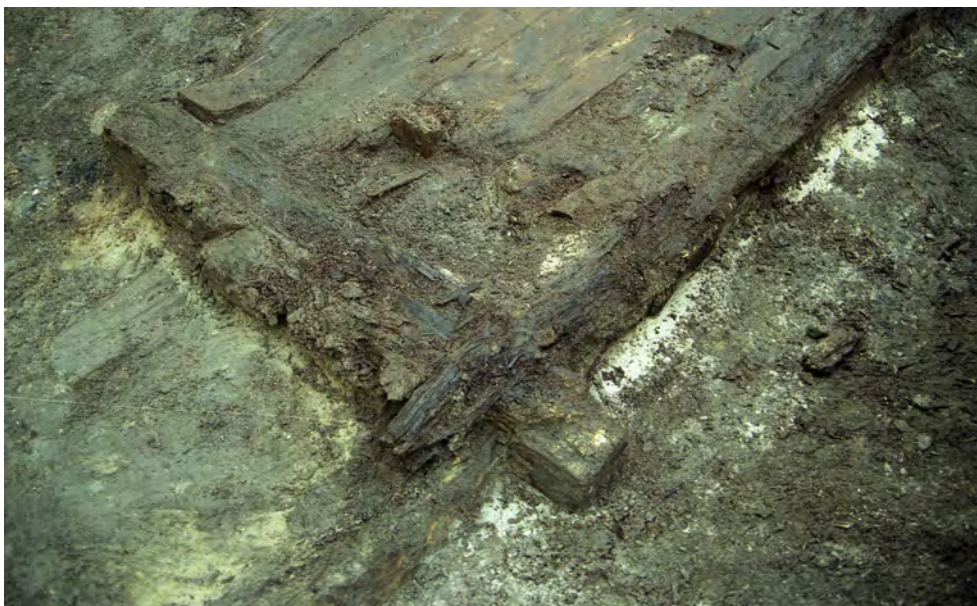
Figur 22. Huskonstruktion, anläggning 3, detalj mot sydost.

I byggnadens mitt fanns ett parti, cirka 1 x 1 meter, där trägolv saknades. Detta kan ha varit platsen för ett spisröse.

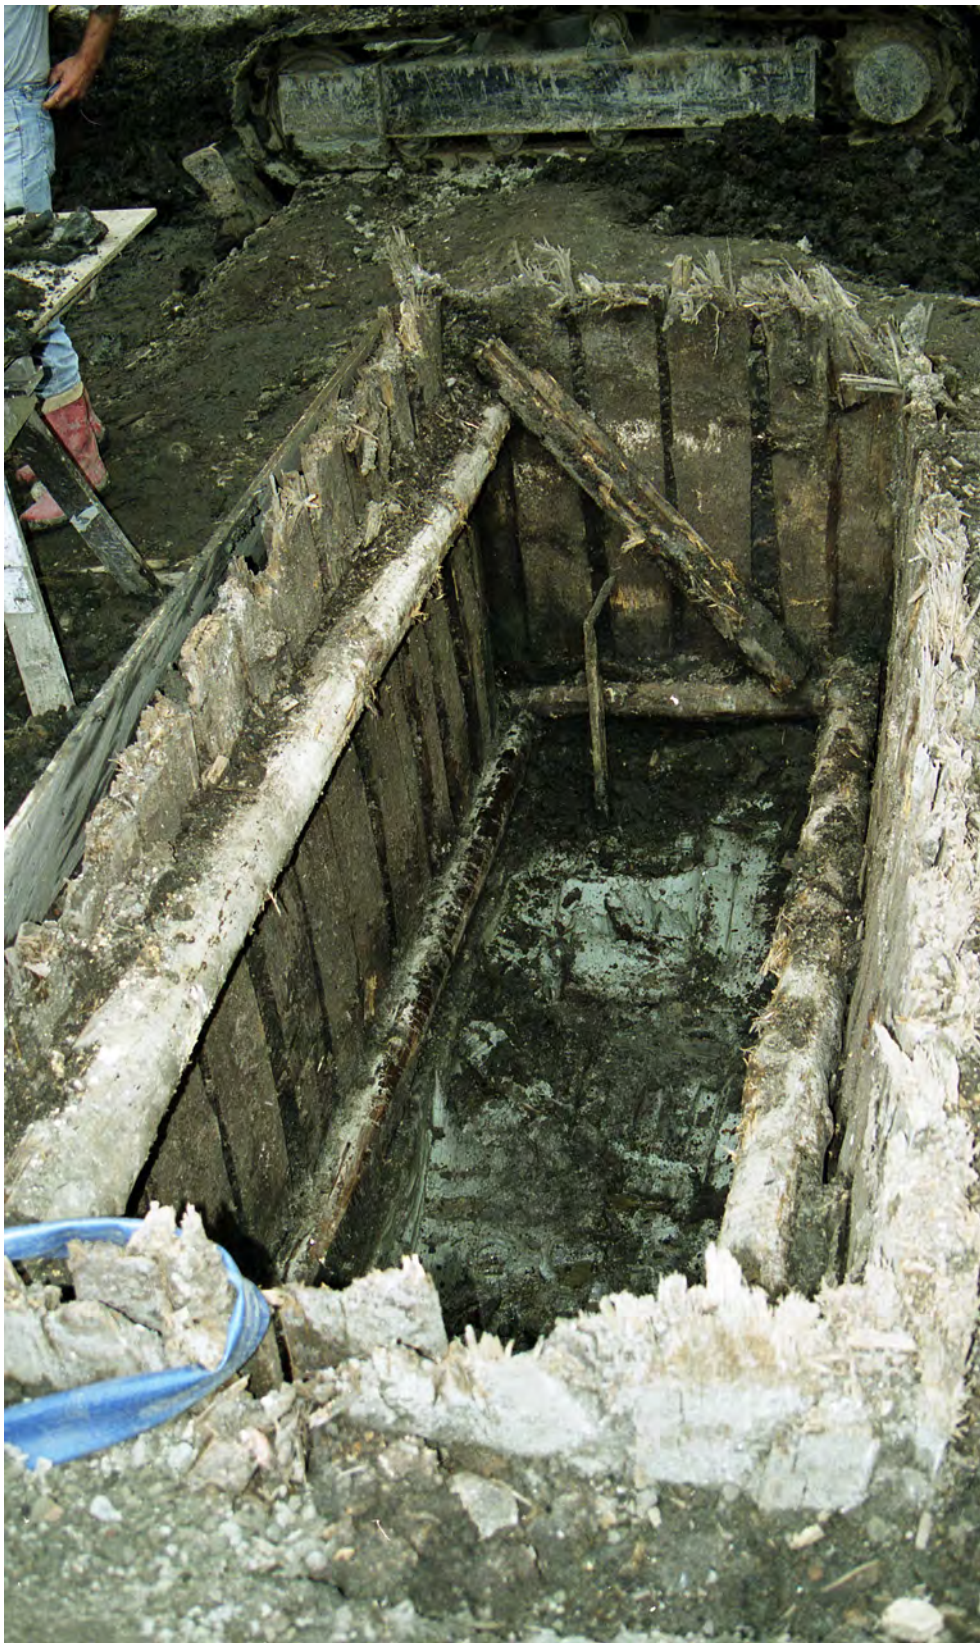
Figur 23. Avfallsbinge, anläggning 5, mot norr.

Beskrivning: Rektangulär träkonstruktion cirka 1,40 x 4,20 meter i plan, bestående av brädor av gran eller furu nedslagna i bottenleran (fig 23). Plankorna var cirka 1,50 - 1,70 meter långa, spetsade i nedre delen och placerade i lockpanelsteknik. Cirka 0,50 meter ned i konstruktionen fanns 4 bilade stockar cirka 0,12 - 0,15 meter tjocka, delvis nedfallna, vilka var placerade utmed anläggningens kanter och bildade ett hammarband, vilket fungerade som ett inre stöd för konstruktionen. Bingen innehöll en fyllning av latrin och hushållsavfall. I bingens mitt fanns ett par snett liggande stockar diagonalt som möjligen har fungerat som en avskiljare mellan latrin- och hushållssopfyllning. I anläggningens topp påträffades ett sotigt trälock som möjligen tillhört anläggningen och blivit skadat i 1746 års kvartersbrand.

Anläggningen hand- och maskingrävdes och tömdes ned till bottenleran. Innehållet genomsöktes på hackbord.

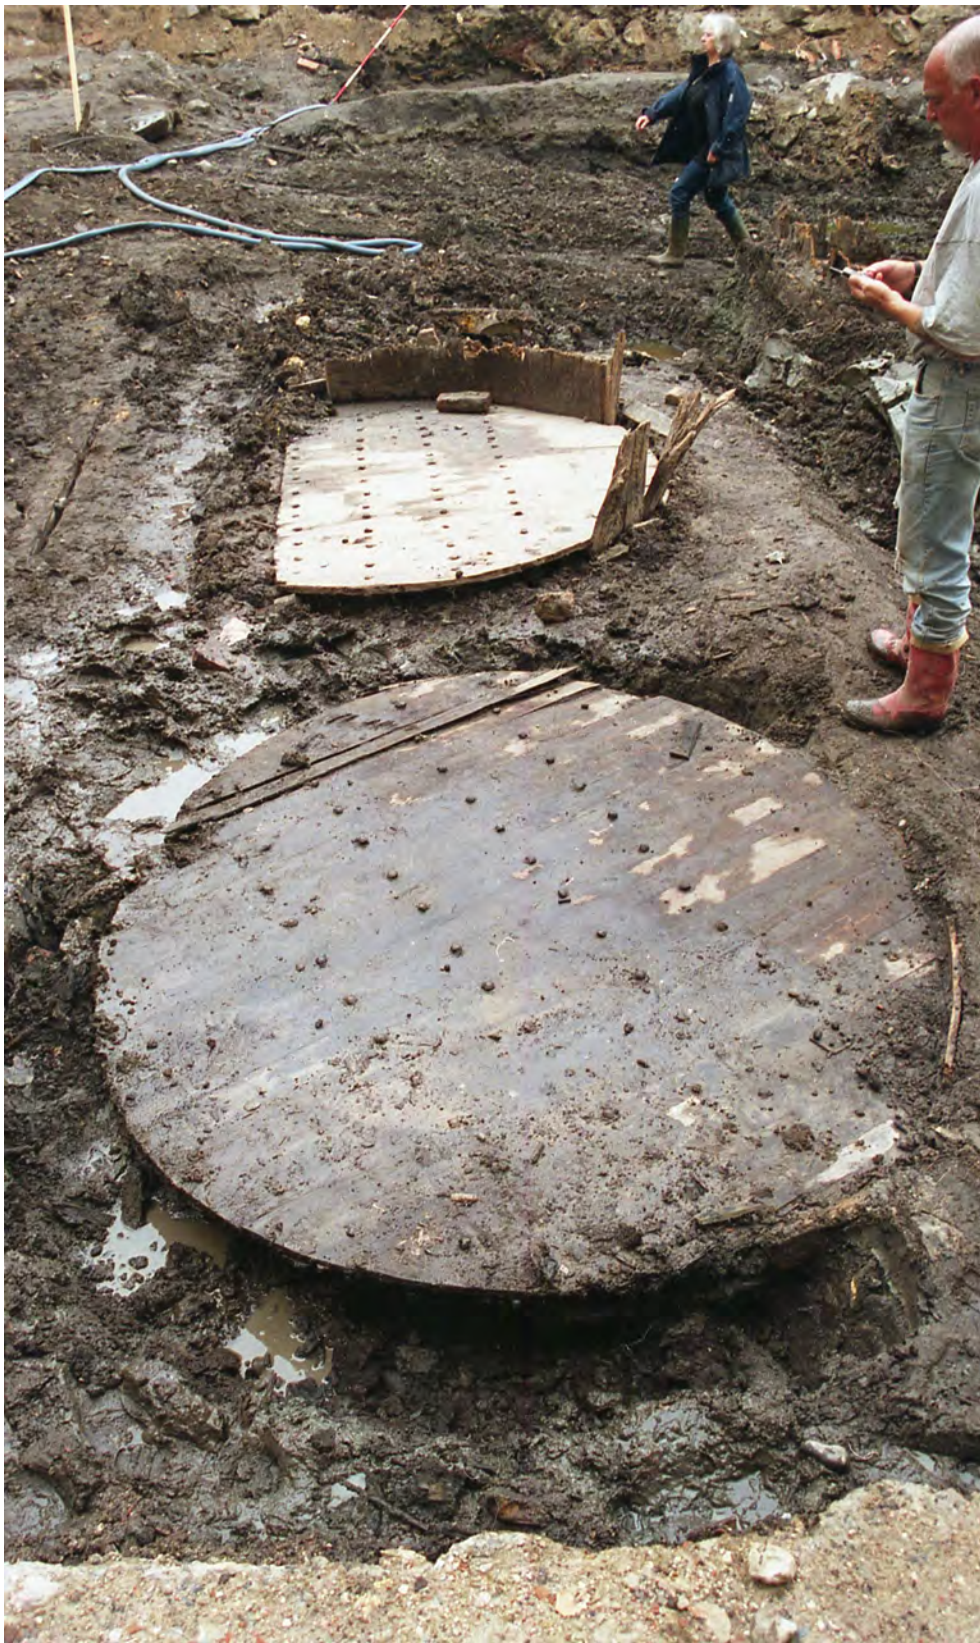
Östra delen av tunnbottnen var skadad där ett par brädor saknades. Dessa var avkapade i samband med att rustbäddar placerats här under senare tid. Rester av laggar med bevarad längd av cirka 0,15- 0,20 meter, fanns kvar stående på ursprunglig plats liksom ett tunnband. Tunnan har sekundärt varit använd som avfallstunna och i tunnan fanns ett cirka 0,20-0,25 meter tjockt lager kulturjord med inblandning av träflis och huggspån och enstaka kritklumpar samt fynd av keramik och ben mm.

Figur 24. Tunnbotten troligen till garverikar, mot söder. Det övre karet är A7 och det undre A8. I bakgrunden, Mona Lorentzson.

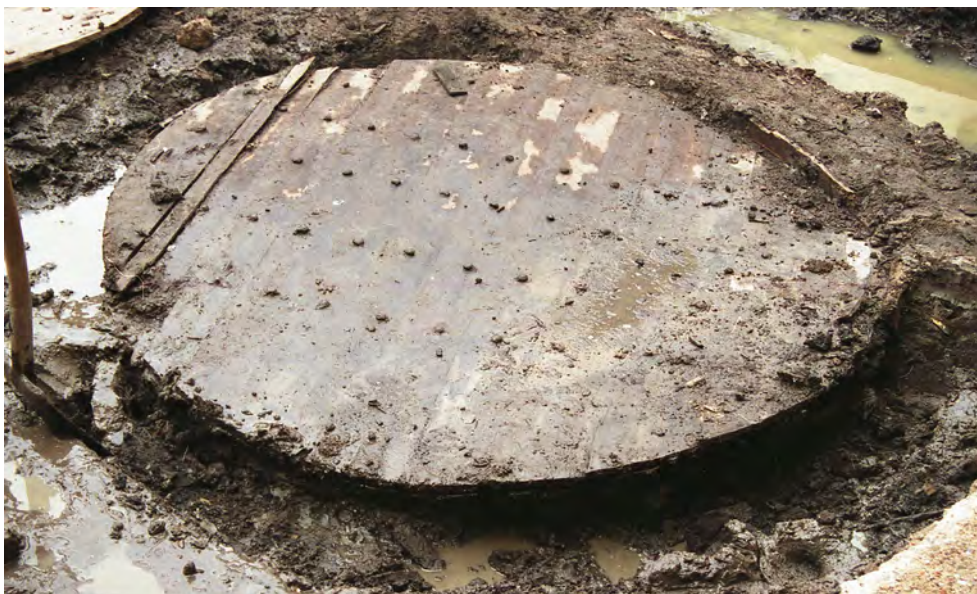
Figur 27. Tunnbotten A8, mot sydväst.

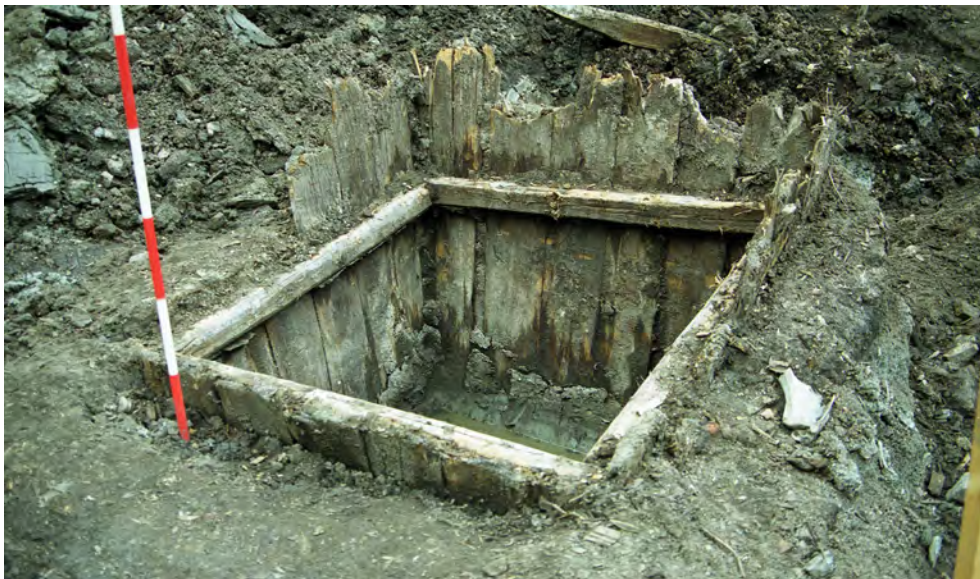
Figur 29. Avfallsbinge A9, mot nordost.

Beskrivning: Kvadratisk träkonstruktion cirka 1,60 meter i plan bestående av stående plankor nedgrävda i bottenleran (fig 29). Plankorna var av gran eller furu och tillspetsade i nederkant. Bingen innehöll en fyllning av latrin- och hushållsavfall.

Anläggningen hand- och maskingrävdes och tömdes ned till bottenleran. Innehållet genomsöktes på hackbord.

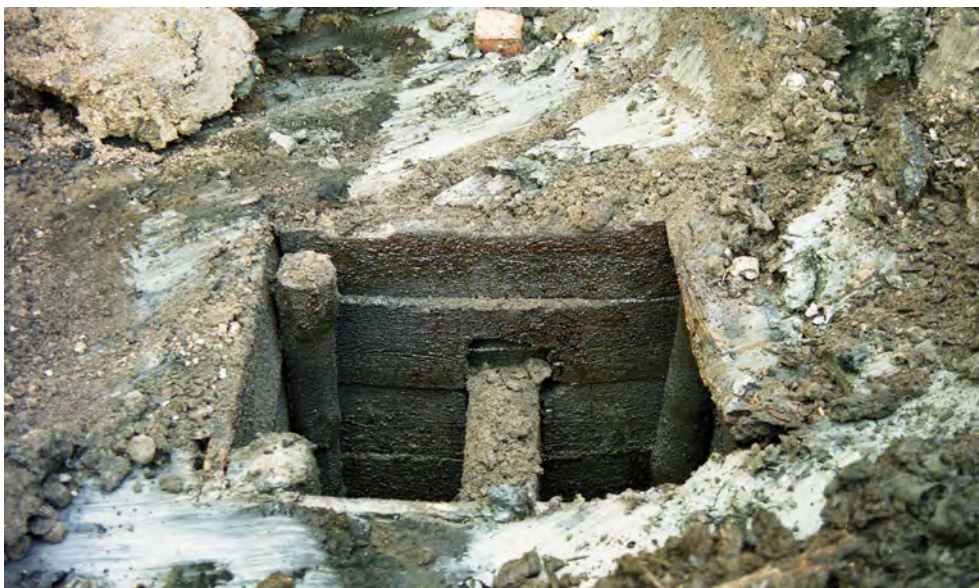
Figur 30. Anläggning 15 som innehöll ett förråd av kreosot.

Beskrivning: Kvadratisk träkonstruktion bestående av liggande plank som bildade en förvaringstank liknande en bing (fig 30). I konstruktionens övre del fanns en fyrkantig tillrinningsränna som fortsätter in under kvarstående husbyggnad. Hur mycket av konstruktionen som finns intakt eller hur långt den sträcker sig under detta hus är okänt. I träkonstruktionen fanns en oljeliknande starkt stinkande svart sörja som vid undersökningstillfället avlägsnades med slamsugningsbil. På grund

av den omedelbara hälsorisk som fanns vid undersökningstillfället framgrävdes och demonterades anläggningen med grävmaskin och den arkeologiska dokumentationen utfördes på så sätt att anläggningen inmättes och markerades på plan samt fotograferades då den bortschaktades.

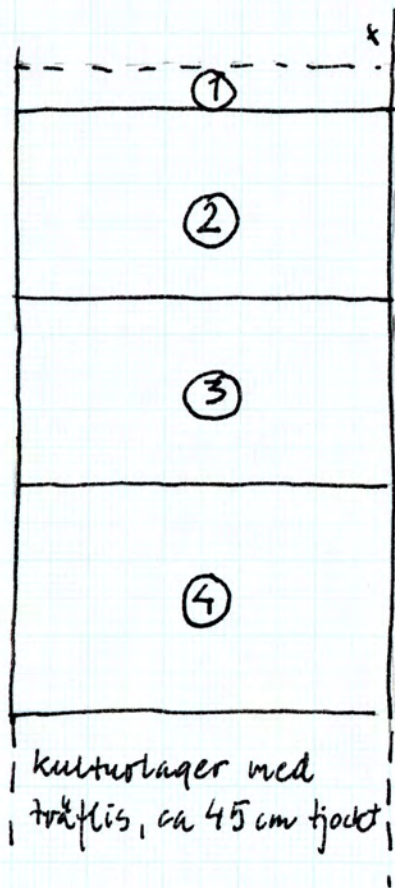
SCHAKT 2

Profil mot norr - utsnitt 1:20

1. Asfalt och bärlager
2. Tegelskröt
3. Grus, murbruk o. tegelskröt
4. Påförd grusig lera

kulturlager med  
träflis, ca 45 cm tjockt

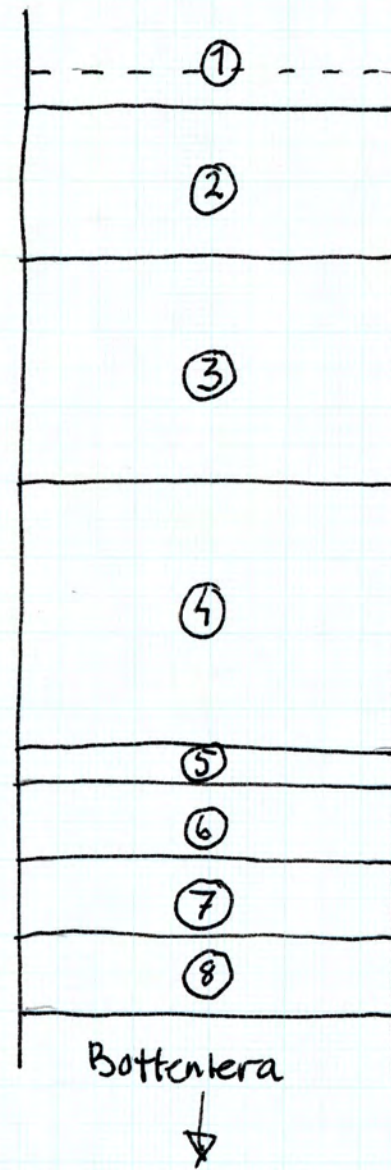
SCHAKT 3

Profil mot norr - utsnitt 1:20

1. Asfalt och bärlager
2. Tegelskröt
3. Tegel, grus och något lera
4. Lerblandad sand
5. Jordblandad sand - ngt humöst
6. Kulturlager med träflis
7. Påförd lera
8. Ursprunglig markyta

Bottenlera  
↓

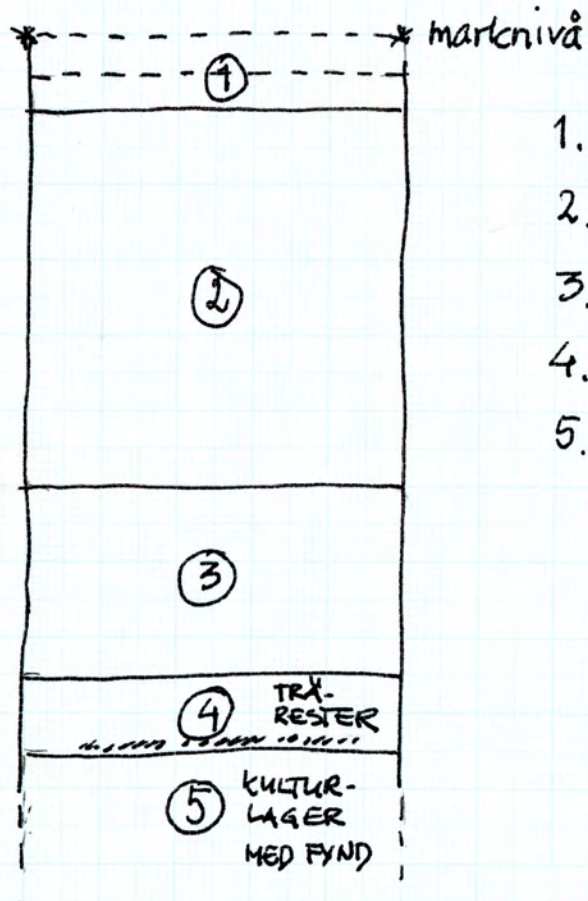
Schakt 4

1. Astalt med bärlager
2. Tegel och rensningsmassor
3. Gul sandig lera
4. Något ljusare lera
5. Kulturlager med fynd

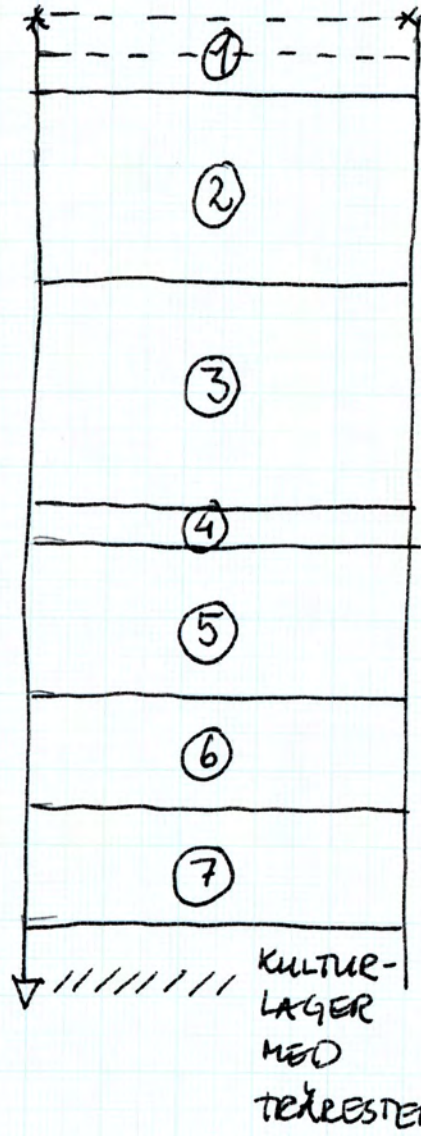
Schakt 5, Schematisk skiss 1:100

1. Asfalt med bärlager
2. Tegelskrot
3. Brun/beige lera
4. Beige sand (tillhörigt träd-  
gårdshörsant)
5. Tegel och sandig lera
6. Lera, något ljusare
7. Kulturlager med trärester

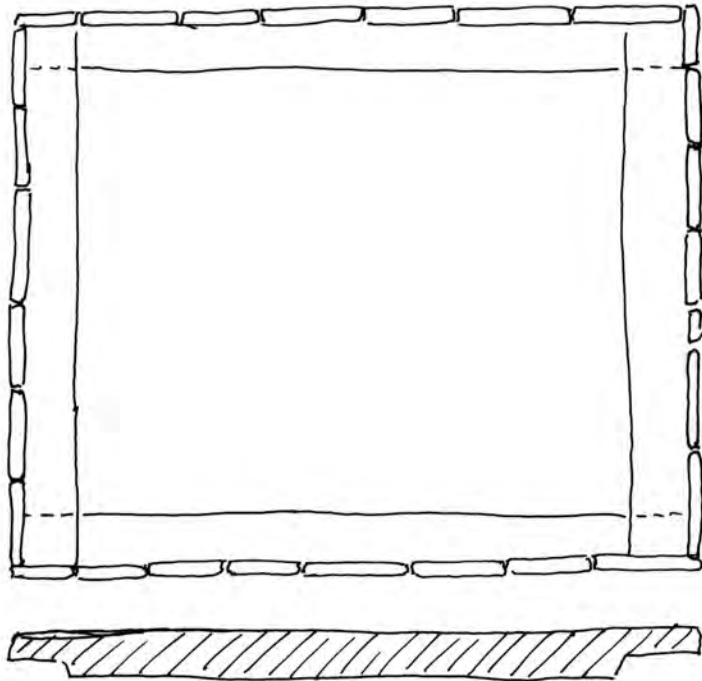
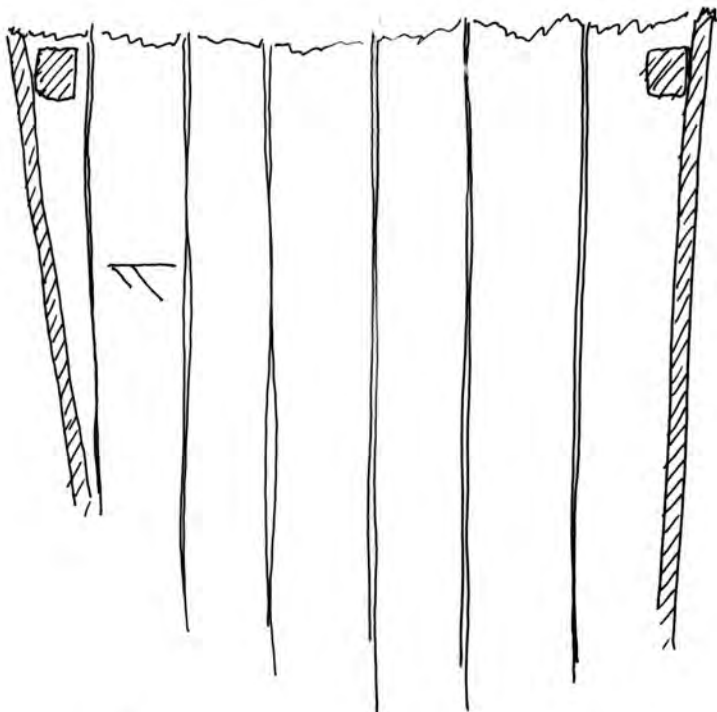
ANLÄGGNING 1  
DUNGE

HÖRNBKONSTRUKTION

ÖSTRA VÄGGENS INSIDA

↑  
RÄNLIKVANDRE  
TECKEN PÅ  
PLANKANS  
INSIDA

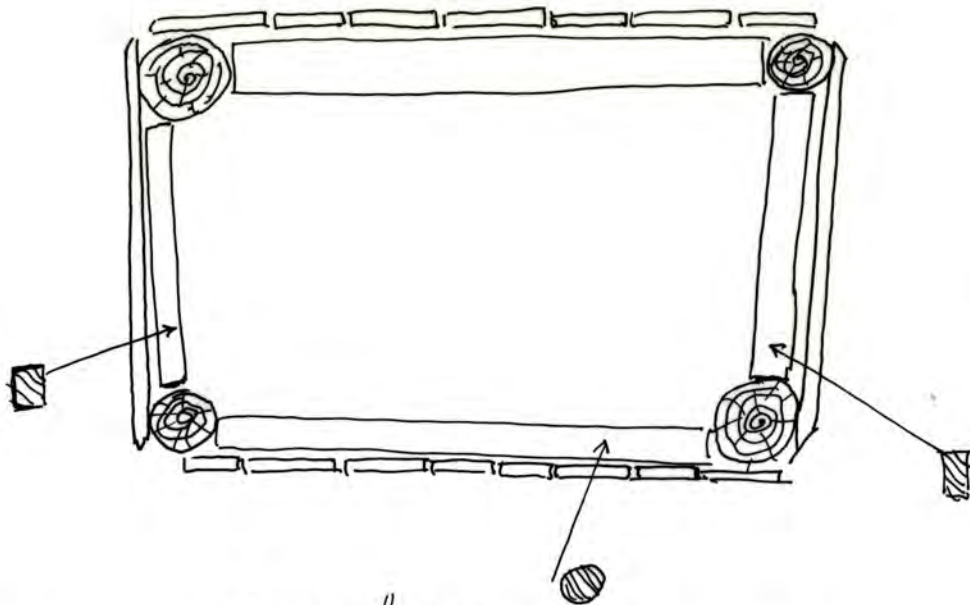
ANLÄGGNING 10  
BINGE

HÖRNSTOLPE

ÖSTRA VÄGGEN

ÖSTRA O. VÄSTRA  
VÄGGARNA HAR  
STÅENDE PLANK  
NORRA O. SÖDRA  
VÄGGARNA HAR  
LIGGANDE PLANK

KULTUR-  
LAGER

PRÄFÖRD  
LERA

URSPR.  
MARK-  
YTA

ORÖRD  
LERA

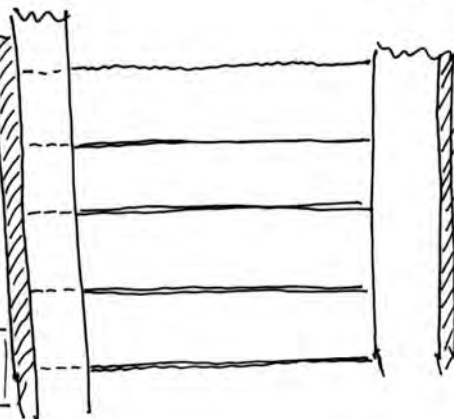
DENNA VÄGG ÄR BYGGD I LOCKPANELSTEKNIK

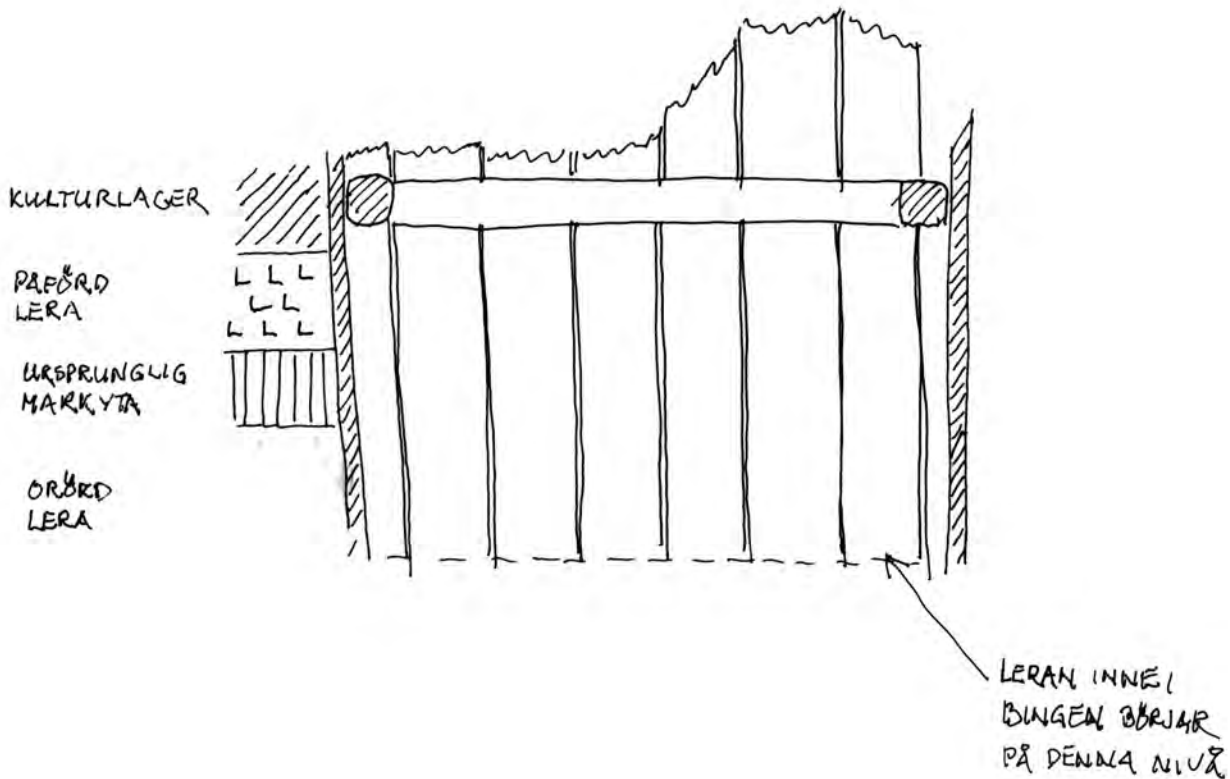
ANLÄGGNING 9  
 AVFALLSBINGE  
 NORRA SIDANS  
 INSIDA

# NORRA VÄGGEN
