# Otterhälleverken

## Reparation av fästningsmurar i Göteborg

Fornlämning L1969:702, Göteborg 216:1 | Fastighet Inom Vallgraven 701:27

Arkeologisk undersökning 2018 | Göteborgs stad | Göteborgs kommun

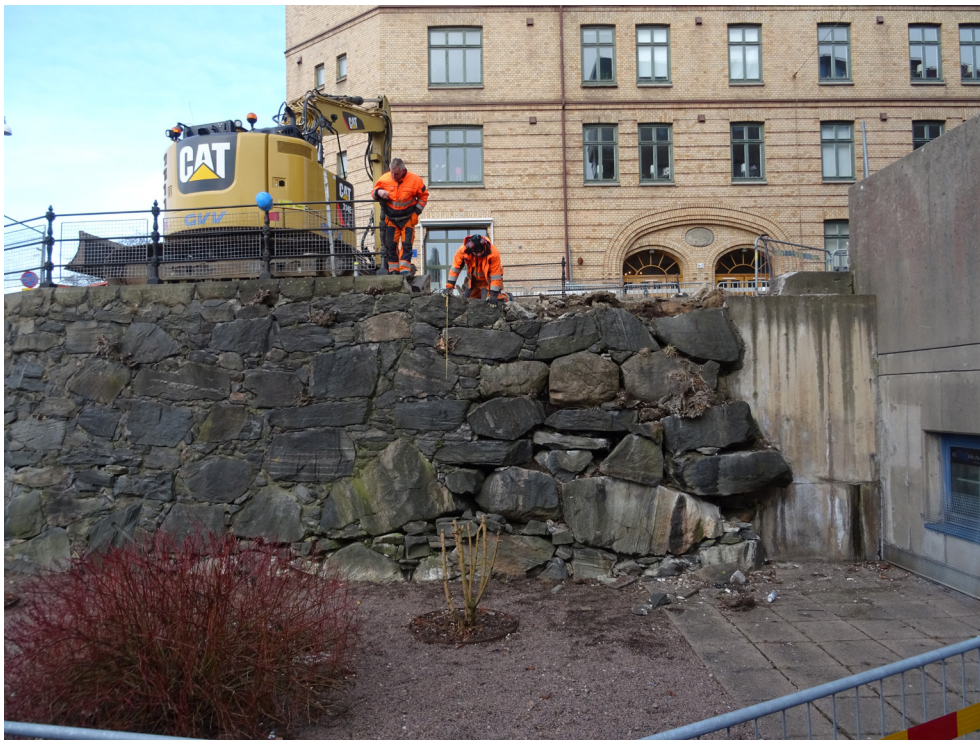
Då vegetation har fått växa fritt på muren utan åtgärd har mindre sly blivit mindre träd vars rötter sakta tvingat isär murstenarna i bastionsfasaden (figur 4). Vid

Figur 4. Den östra murdelen vid Christina Regina före demontering och renovering.

Muren var i den östra delen vid Christina Regina i mycket dåligt skick (figur 4). Den är här ihopbyggd med bebyggelse från tidigt 70-tal med betong. Inget av originalkalkbruket syntes okulärt. På det aktuella stället hade en stor rot rubbat stenarnas läge.

återställandet revs delen av muren som skulle återuppbyggas.

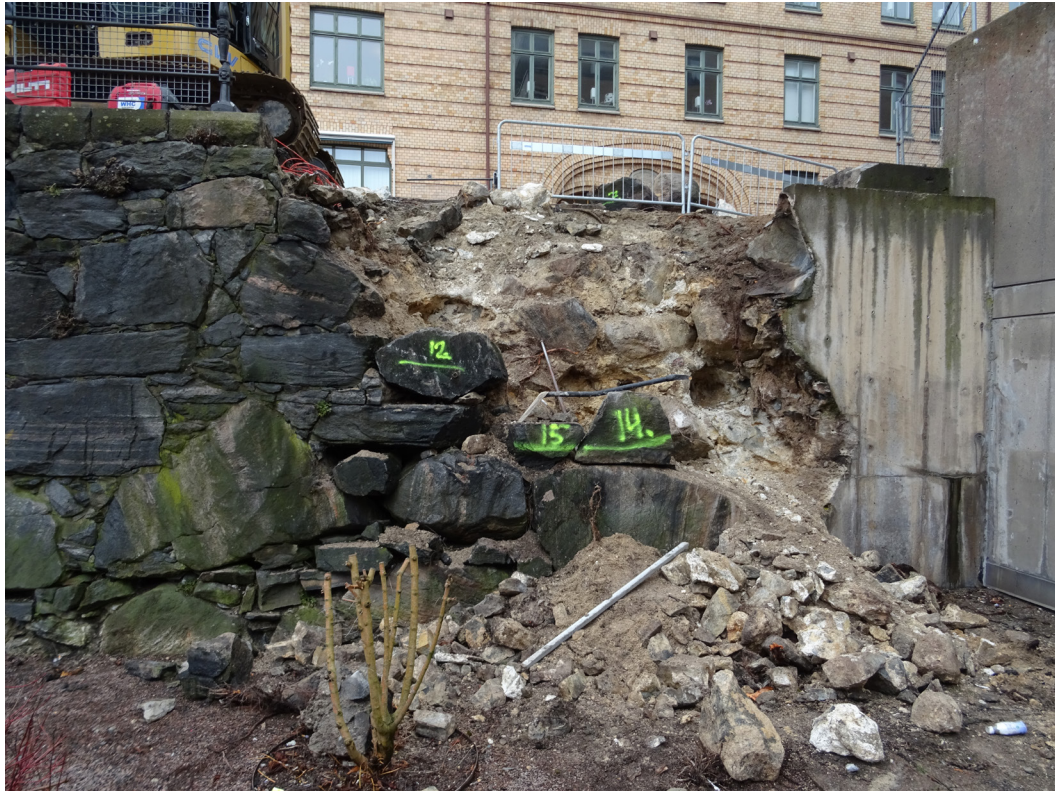
Figur 5. Den östra murdelen vid Christina Regina efter lösa stenar avlägsnats. Här syns den ursprungliga murkärnan av kalkbruk tydligt.

Murverken bestod av en utsida av blocksten samt en kärna av originalkalkbruk samt mindre skrotsten. Detta är en mycket typiskt för de murar som uppfördes under fästningsarbetet under Erik Dahlberghs tid (cirka 1680-1720). Kalkbruket bestod av bruk som både var ljusgult och med en mera vitare nyans. Bilderna visar hur arbetet med renoveringen av muren vid Christina Regins fortskred (fig 4-7).

De lösa blocken fixerades i kärnan med cement och armering som borrades igenom blocken. Merparten av originalkärnan av kalkbruk blev kvar. Stenarna fogades sedan med autenstiskt kalkbruk som färgats för att få en lätt ljusgul nyans. Stenarna märktes upp och placeades i ursprunglig position i den mån det gick att utföra. De mellanliggande skolstenarna är inte återplacerade exakt som tidigare.

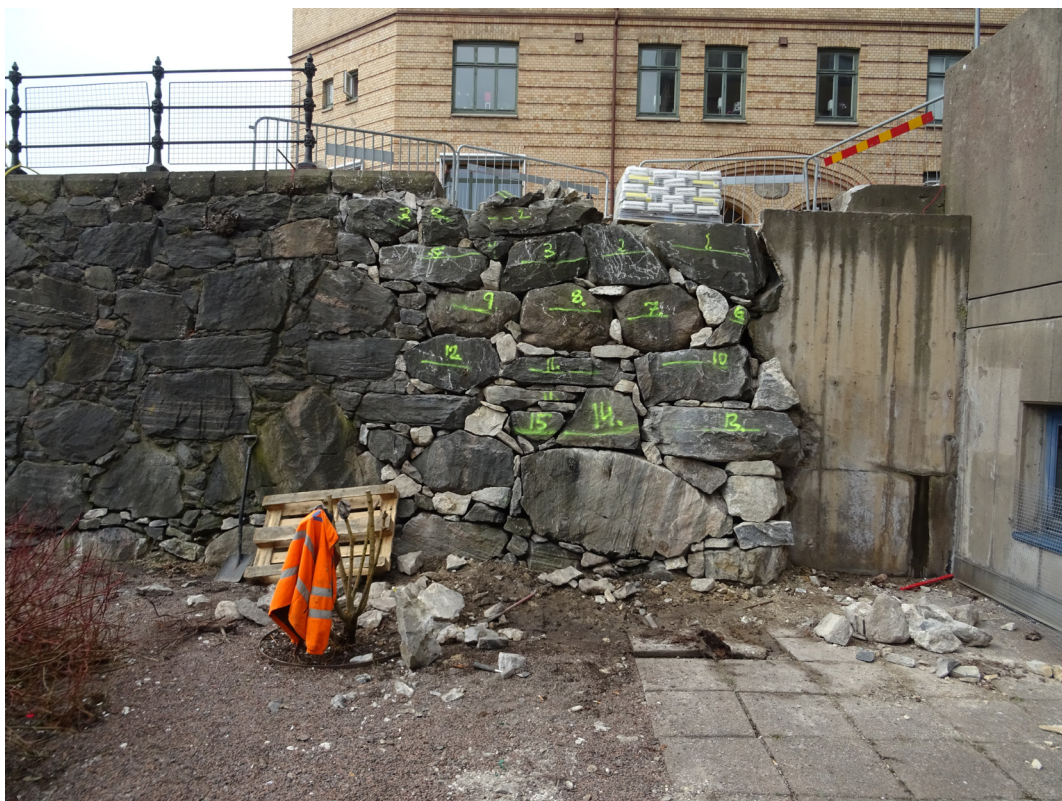
Figur 6 Den östra murdelen vid Christina Regina efter stenblock återmonterats. Blocken är återmonterade på ursprunglig plats.

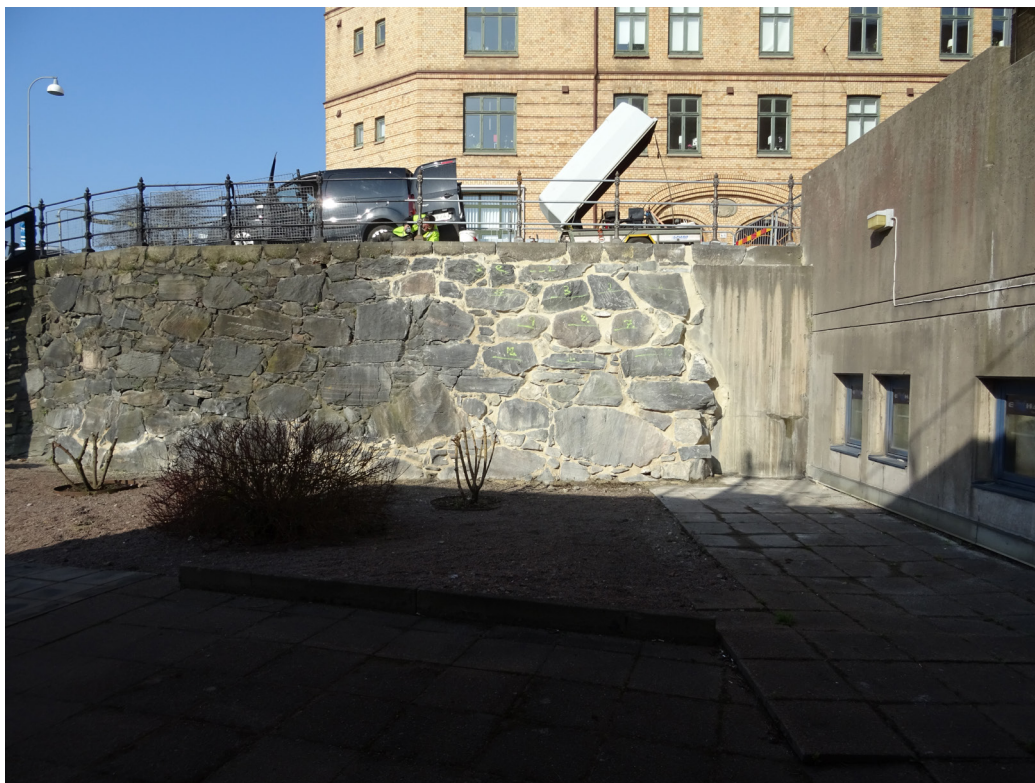
Figur 7. Den östra murens mur vid Christina Regina vid färdig renovering. Muren är fogad med gulinfärgat kalkbruk.

Ett franskt kalkbruk användes vid fogningen. Bruket färgades ljusgult. Enligt byggnadsantikvarie Sölve Johanson rekommenderades ett naturligt hydrauliskt kalkbruk St Astier NHL 5 1:2 0-4 mm. Det pigmenterades med målarkalk STA P 40004.

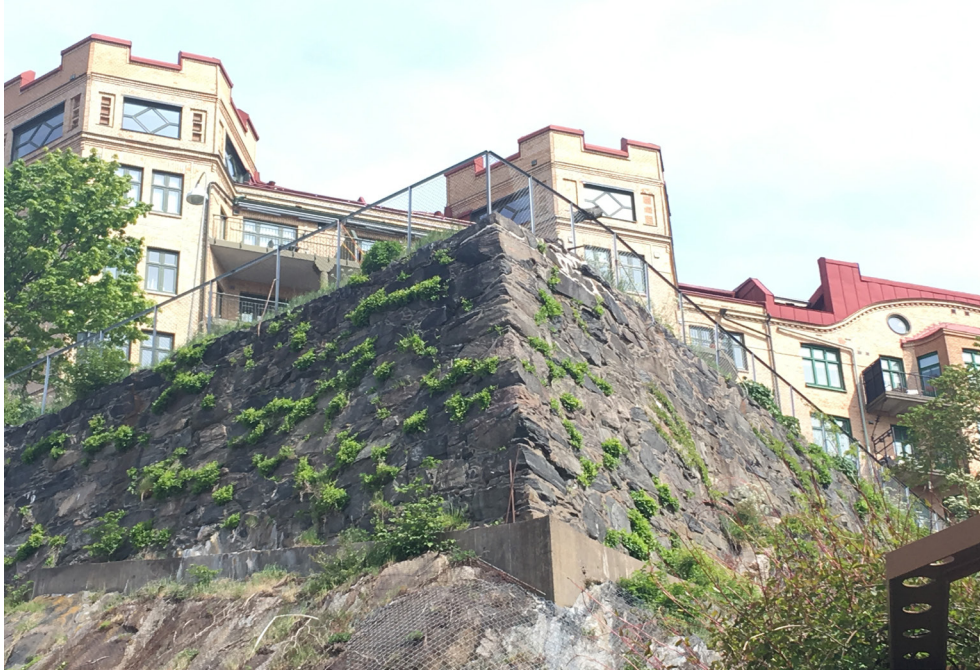
Vid bastion Gustav Adolf hade en kraftig trädgren växt runt krönstaketet. Trädets rörelser hade långsamt lösgjort ett par större block vid murkrönet. Stadsmuseet bad Park och Naturförvaltningen att ta ned det aktuella trädet vilket också genomfördes. Detta medförde att utsikten från bastionen blev mycket bättre och den pedagogiska upplevelsen av fästningen och kopplingen till Skansen Kronan nu

Ett mindre antal krönstenar från den östra fasen har återmonterats (fig 8). Detta gjordes utan Stadsmuseets närvaro och ingen dokumentation är gjord. De är återmon-

Figur 8. Bastion Gustaf Adolf från utsidan vid färdig renovering. Renoveringen anses vid krönet strax höger om bastionsspetsen där det gula kalkbruket syns.

terade med cement i kärnan och kalkbruk i fogarna.

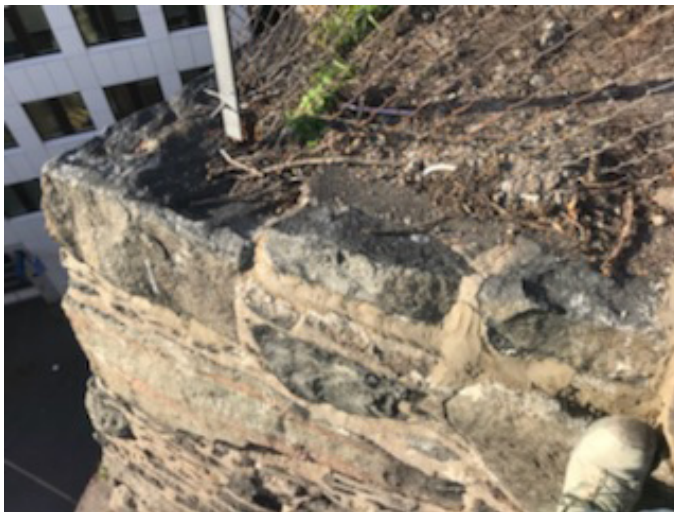
Figur 9. Den östra fasen av Bastion Gustaf Adolf vid färdig renovering. Muren är fogad med gulinfärgat kalkbruk. Foto: Ulf Lundgren, AF Konsult.
