# RENSTRÖMSKA BADET I HAGA

## 3 KV ÖVERSTEN

KULTURHISTORISK DOKUMENTATION

**KONCEPT 1993 /GL**

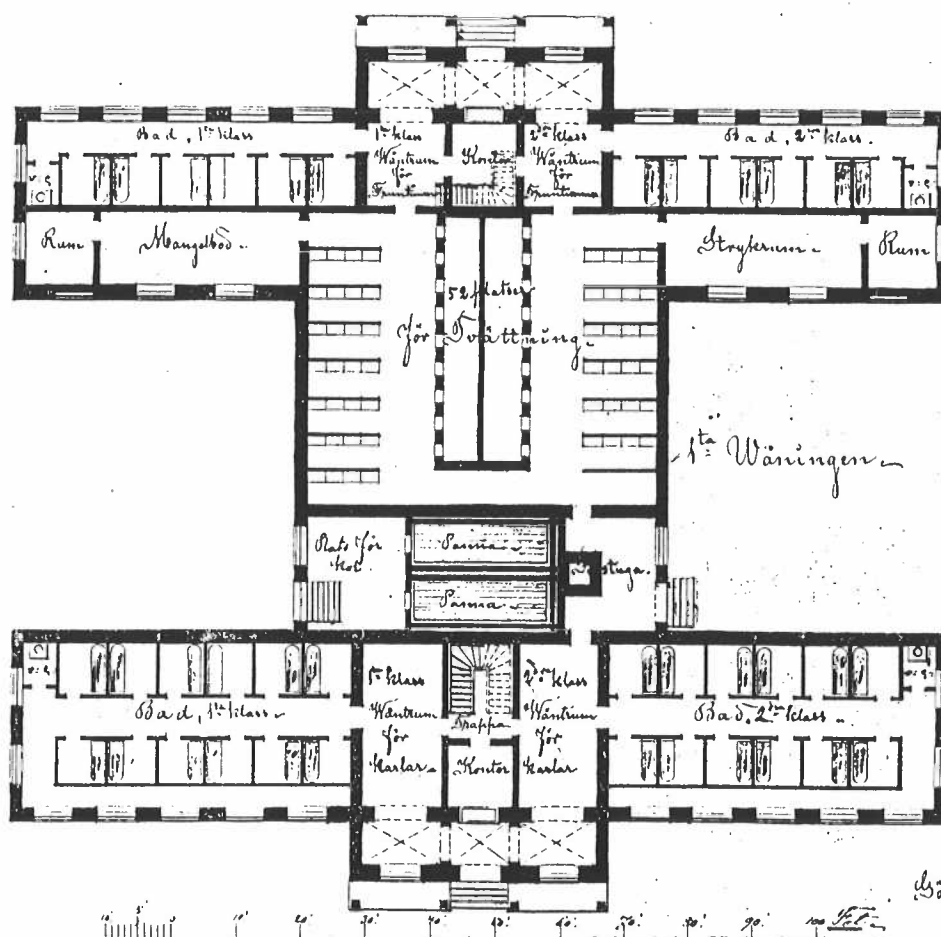
P J Rapps första förslag till badhus, oktober 1870. Observera att badet har en damsida och en herrsida som huvudindelning. Endast karbad finns.

P J Rapp var troligen den som formade de första badhusplanerna. Redan i oktober 1870, året innan fullmäktiges beslut, presenterade han ett badhusprojekt. Byggnadskomplexet omfattade då som nu två huvudbyggnader och en mellandel men det framgår inte vilken tomt som skulle bebyggas.

Den ena huvudbyggnaden innehöll karbad för "karlar" och var indelad i första och andra klass. Den andra huvudbyggnaden hade två liknande mindre karbadsavdelningar för "fruntimmer". Mellandelen var helt reserverad för tvättinrättning och pannrum. Romerskt bad eller bastu saknades.

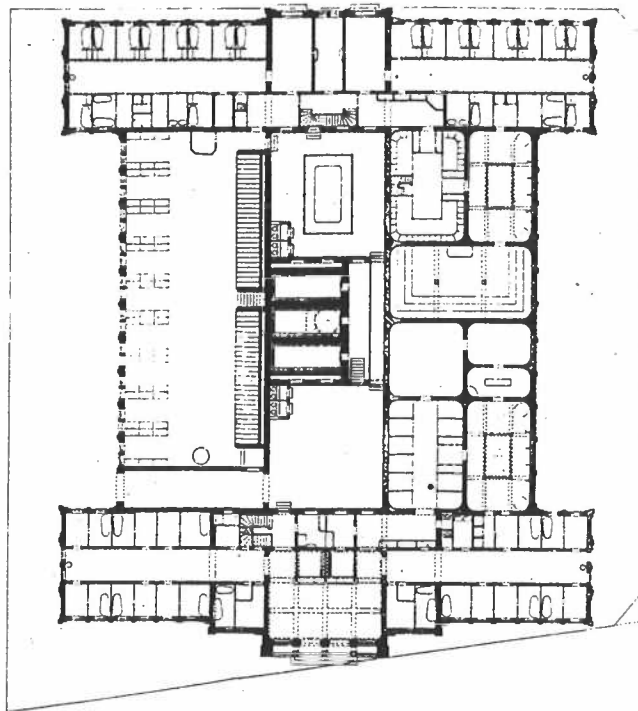
*Ett av Carl Curmans förslag (odaterat). Planen stämmer i huvudsak överens med byggnadslovsritningen. En skillnad är att huvudbyggnaden mot Södra Allégatan senare vreds så att den kom att ligga parallellt mot gatan.*

Den speciella beredningen som fullmäktige hade tillsatt inkallade 1872 Carl Curman som expert. Efter hans granskning av Rapps förslag gjordes flera ändringar. De viktigaste var följande: Entréerna flyttades till sina nuvarande lägen mot Södra Allégatan och Haga Östergata och troligen var det Curman som gav anläggningen en tydlig indelning i första och andra klass istället för dam- och herrsidor som Rapp föreslagit. Mellandelen gjordes bredare så att det blev plats både till Romerskt bad för första klass herrar och ett stort bastubad för herrar i andra klass.

Slutligen gjordes ett par mindre ändringar som innebar att andra klass dambad också fick en liten bastu. Huvudbyggnaden mot Södra Allégatan vreds så att den kom att ligga helt parallellt mot gatan.

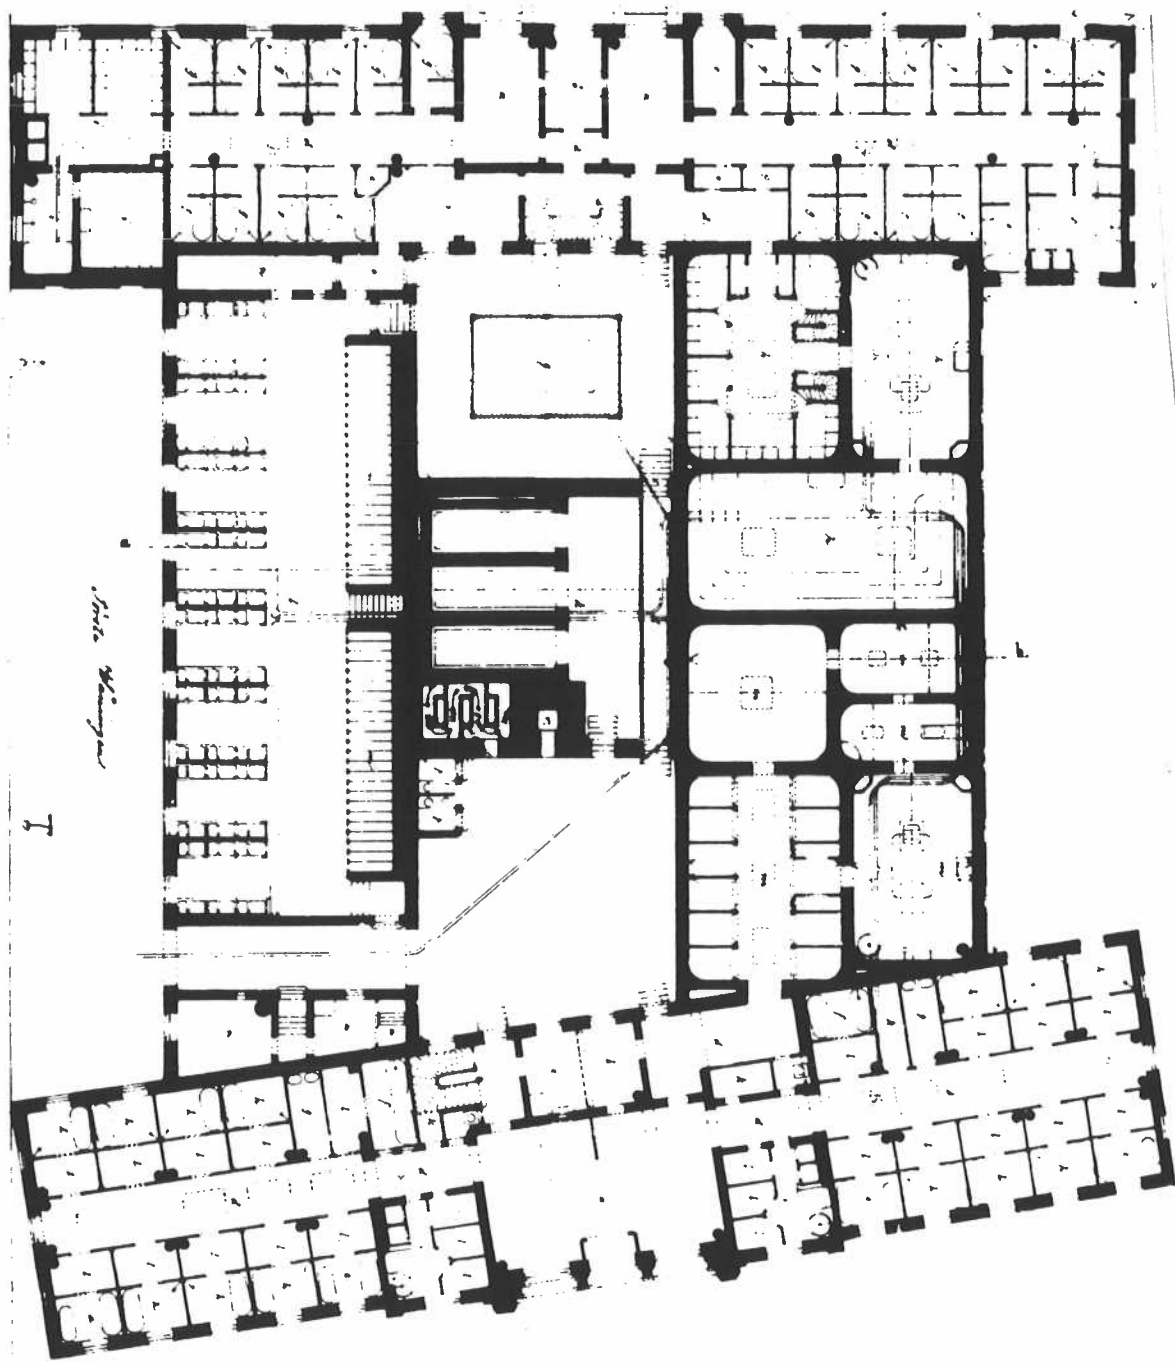
*Bottenvåningen. Byggnadslovsritning, 30 maj 1873.*

*Planen visar första klass karbad med entré från Södra Allégatan samt andra klass karbad och tvättinrättning som nås från Haga.*

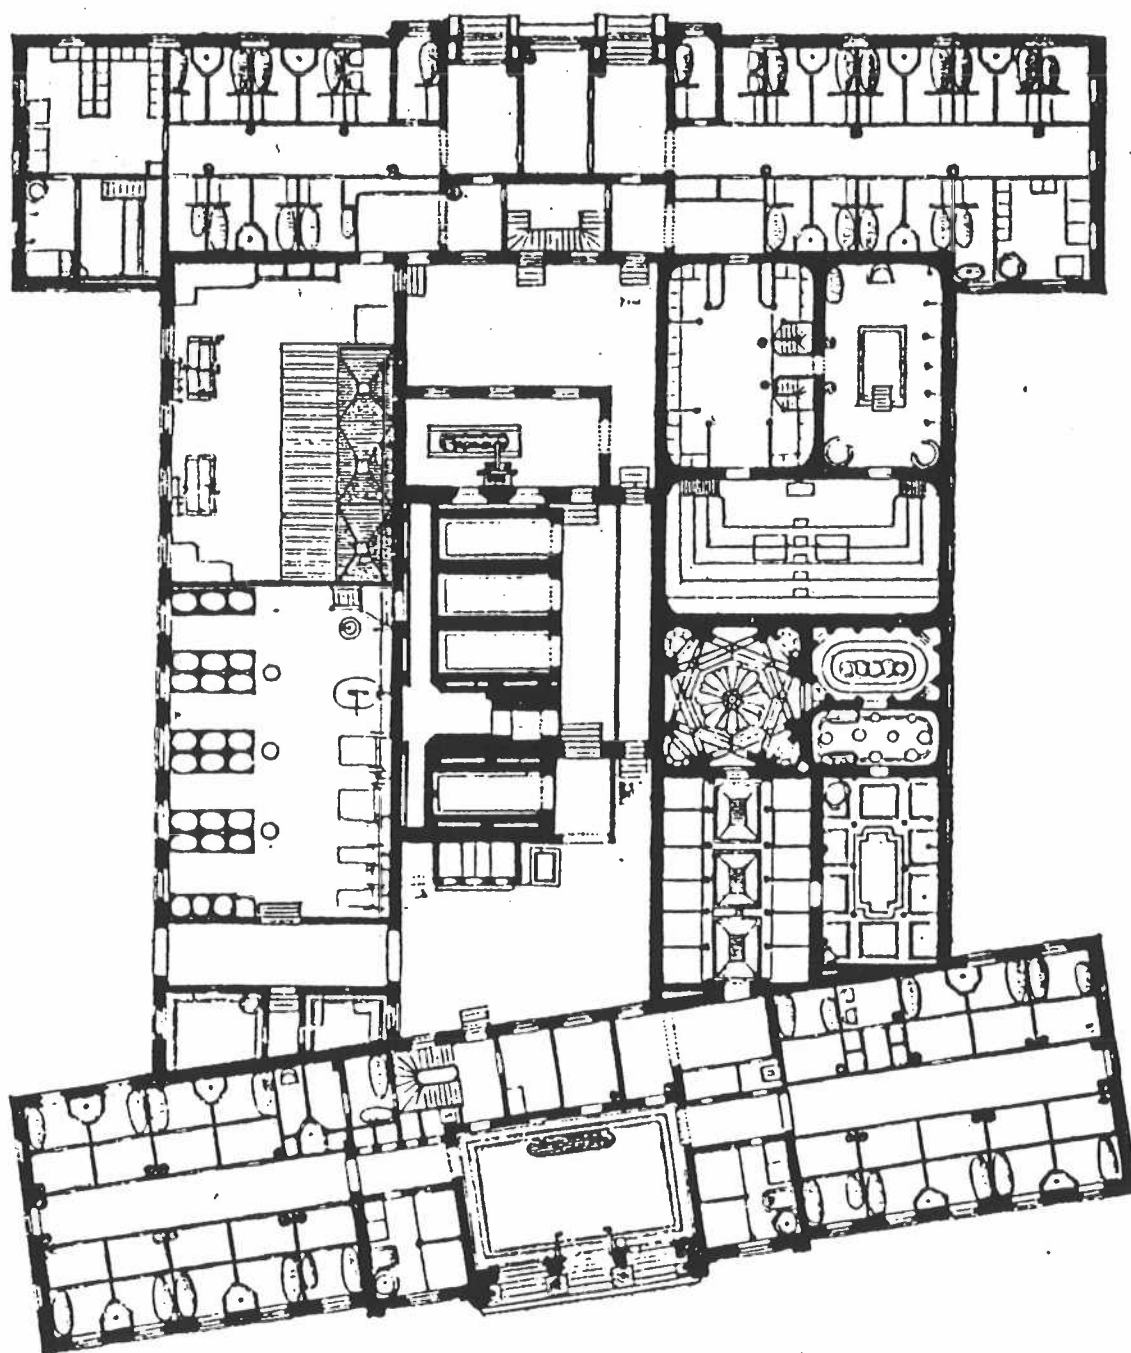
*Bottenvåningen. Reviderad plan, odaterad.*

*Mot Södra Allégatan ligger stora entréhallen med mottagningsdisk. I mellandelen till höger närmast entréhallen redovisas det Romerska badet med sina rikt dekorerade tak i morisk stil. Tvättinrättningen har en modernare inredning än i första planen.*

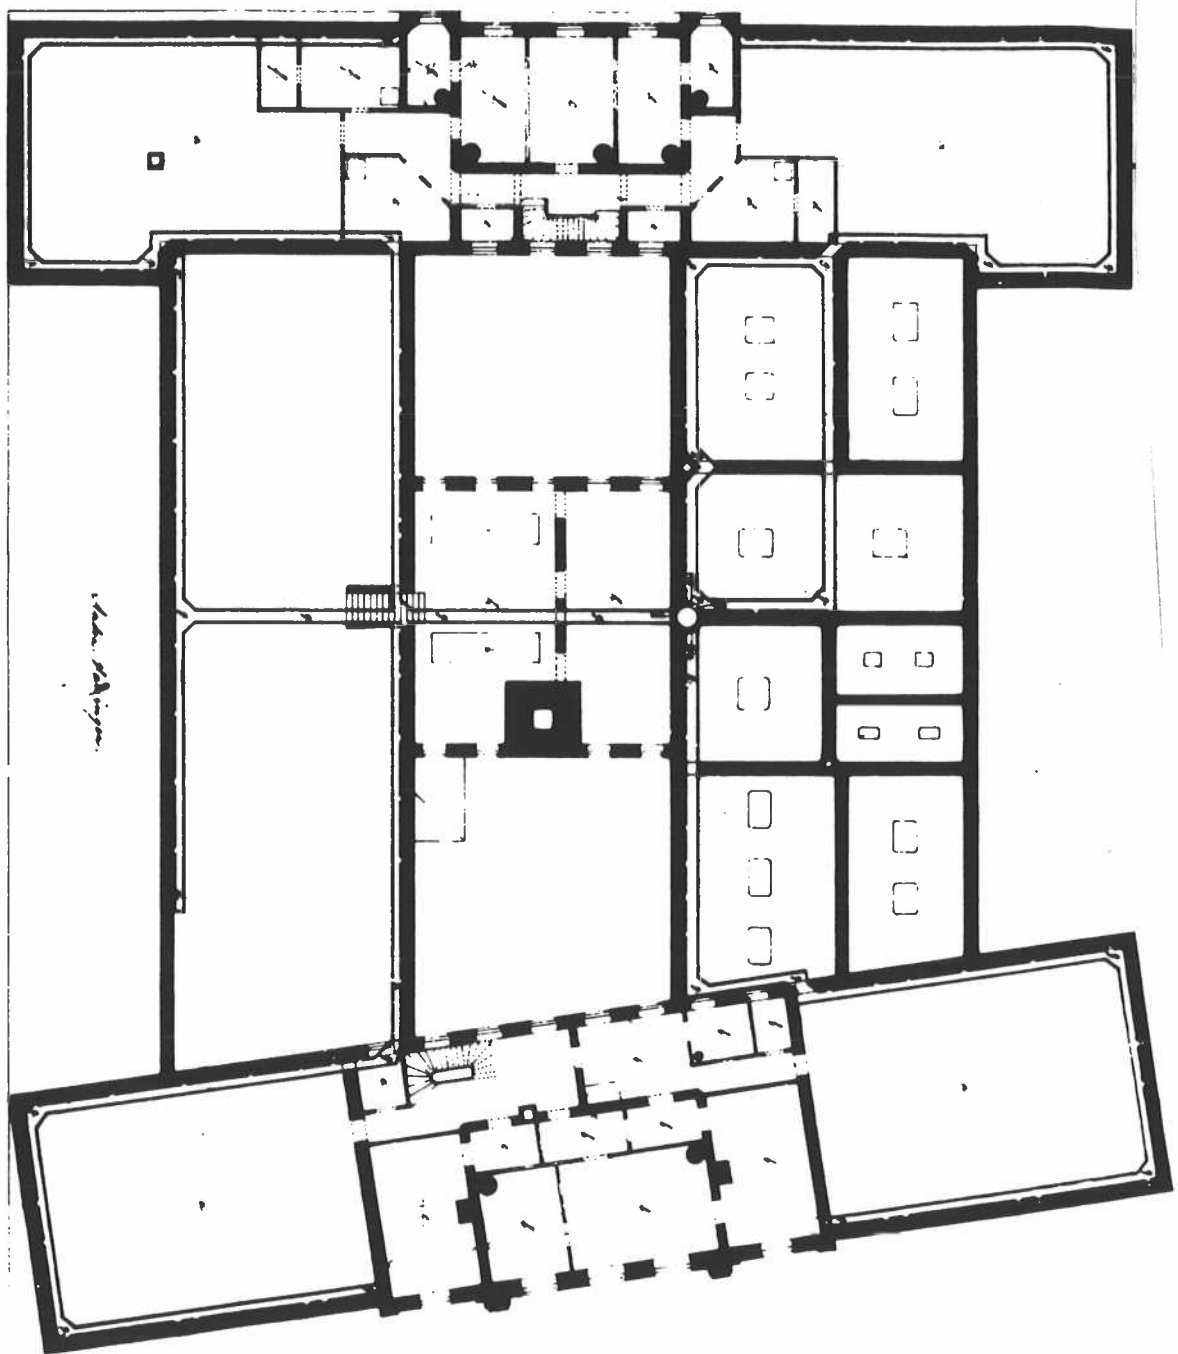
Övervåningen. Byggnadslovsritning, 30 maj 1873.  
Övre planet mot Södra Allégatan är kamrerens bostad. Mot Haga Östergata ligger bostadsrum och små kök för "betjäningen".

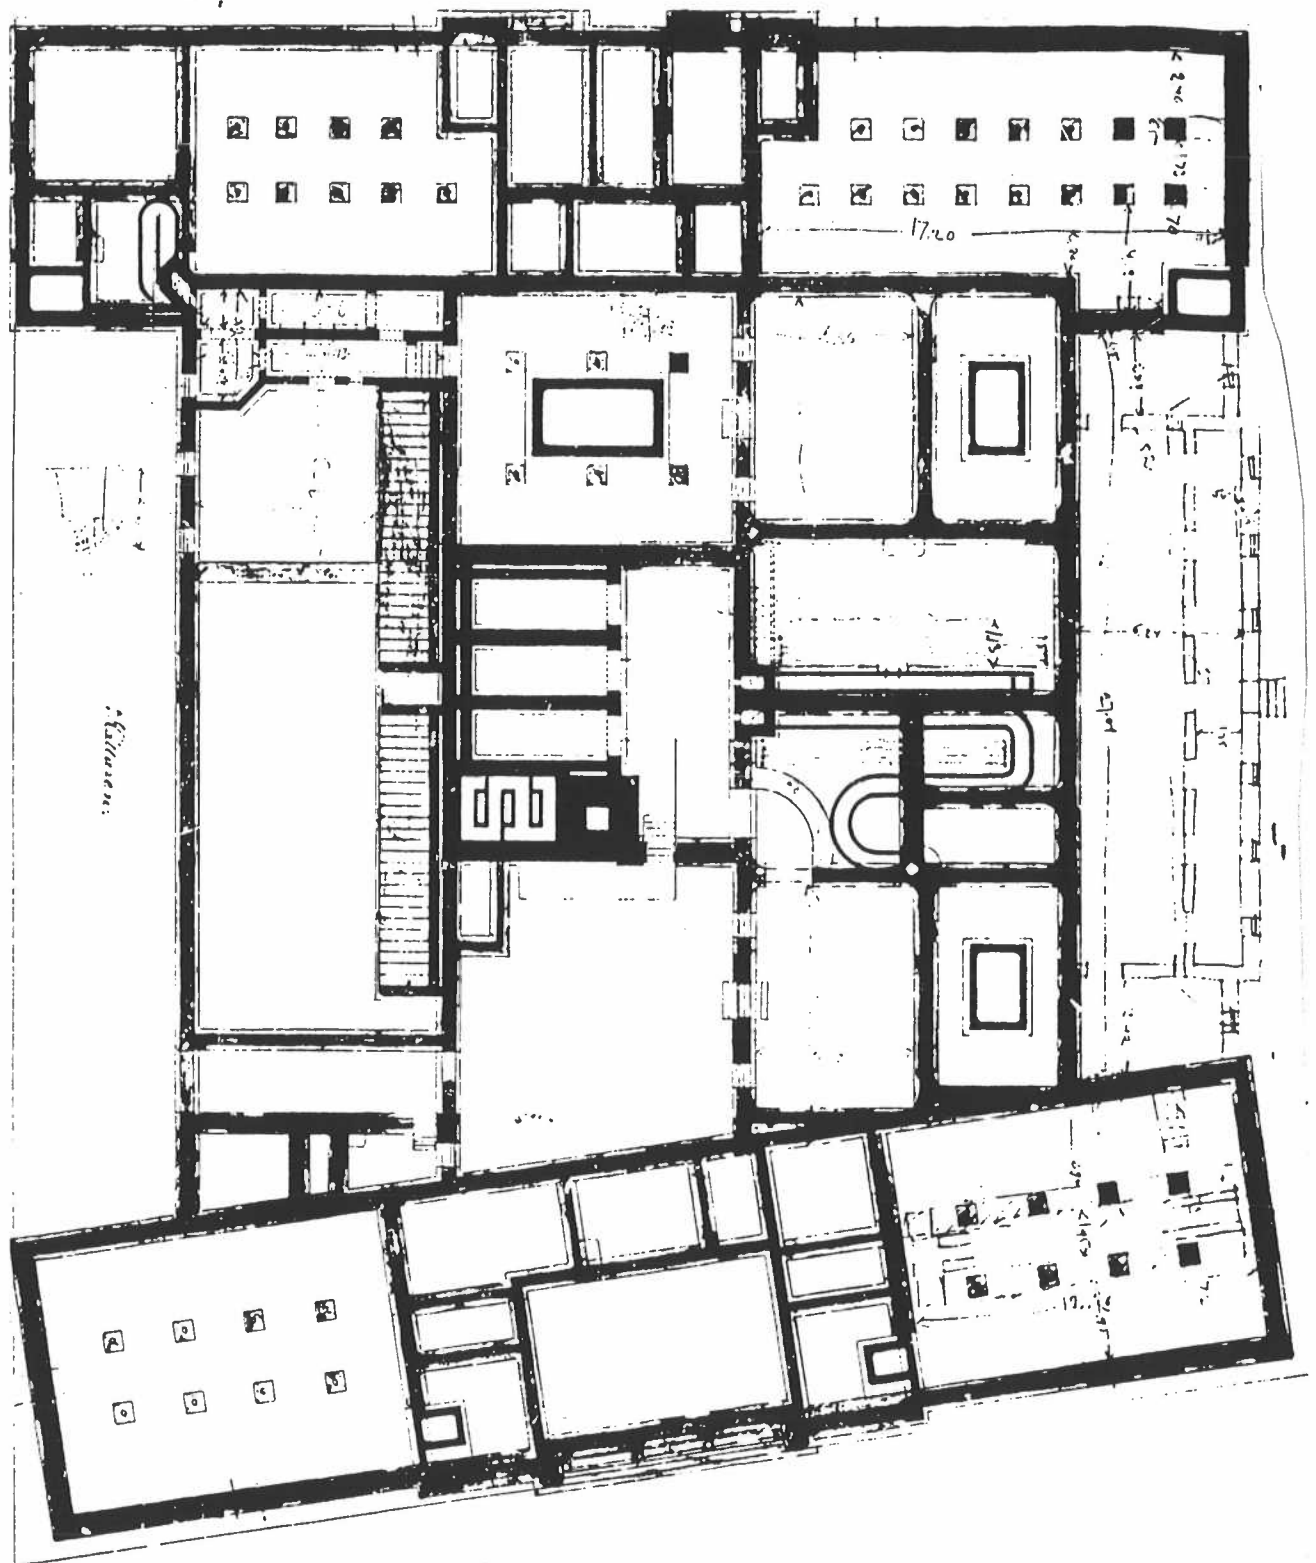
*Källarplan. Byggnadslovsritning, 30 maj 1873.*

*Det skissade tillägget på ritningen visar tillbyggnaden som gjordes 1882.*

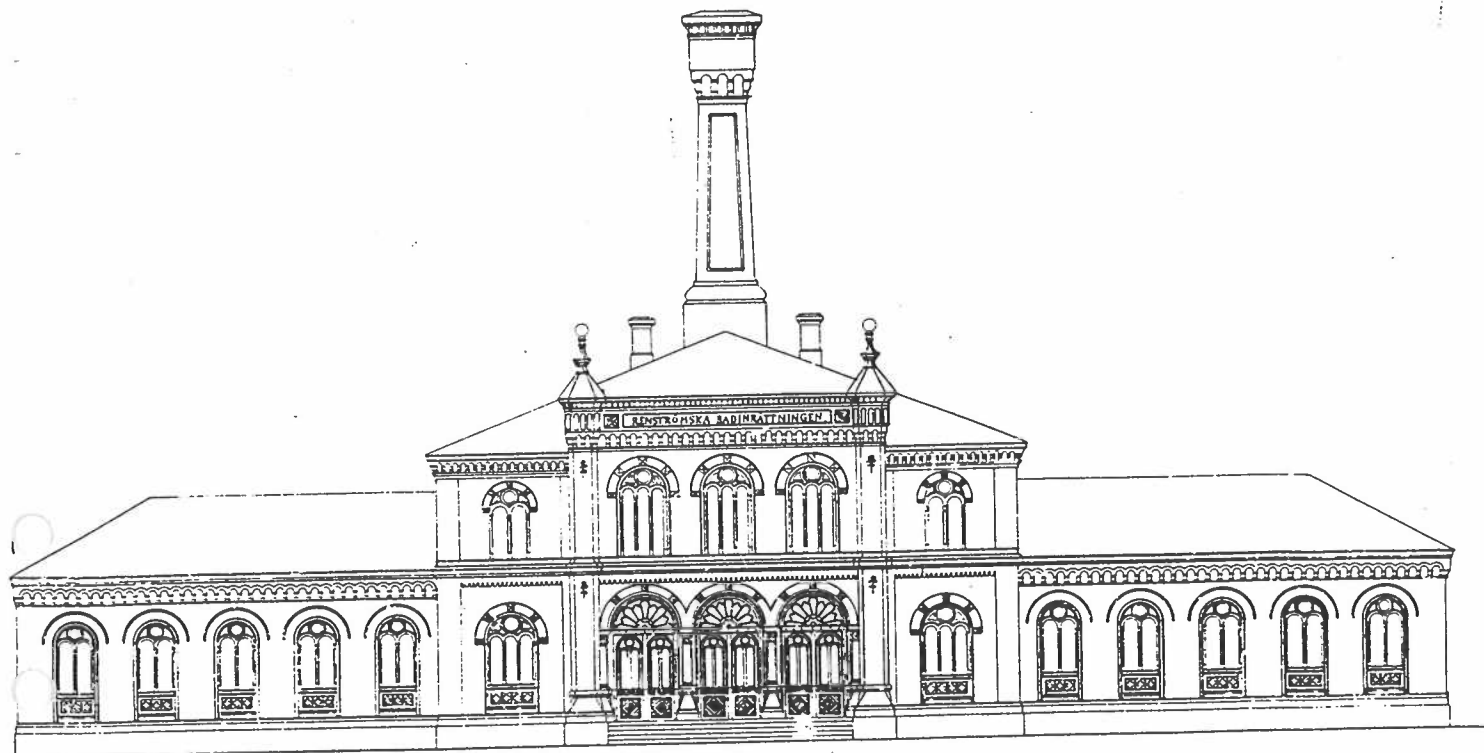
*Fasaden mot Södra Allégatan. Byggnadslovsritning, 30 maj 1873.  
Fönstrens nedre putsade parti utfördes med en enklare form än den redovisade.*

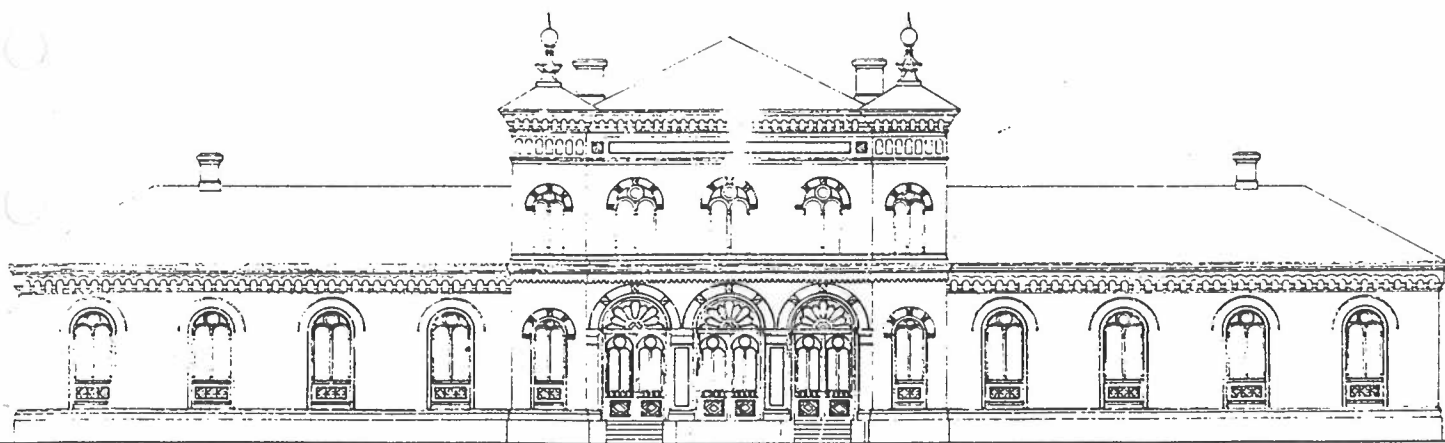
*Fasaden mot Haga Östergata. Byggnadslovsritning, 30 maj 1873.  
Fasaden har samma utseende idag med undantag av entrédörrarna.*

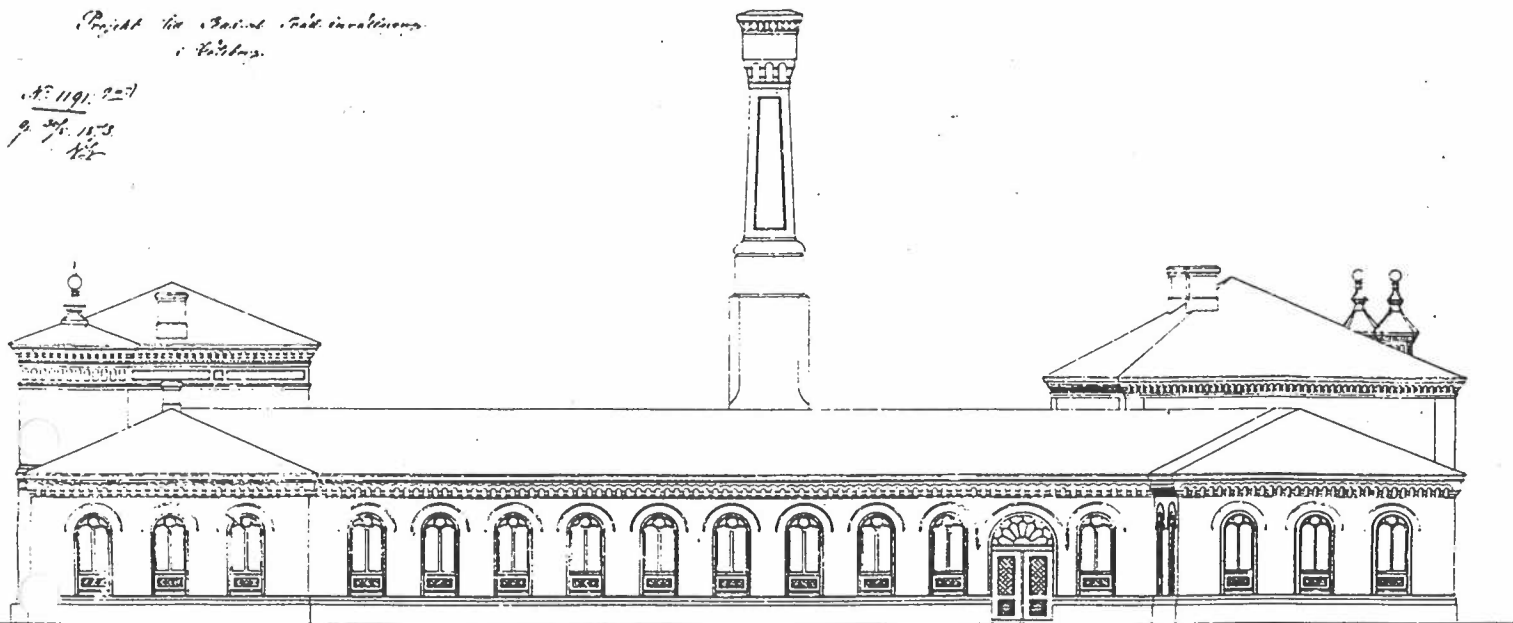
Fasaden mot Kaponjergatan. Byggnadslovsritning, 30 maj 1873.  
Åt denna sida låg tvättinrättningen. Porten leder in till gården.

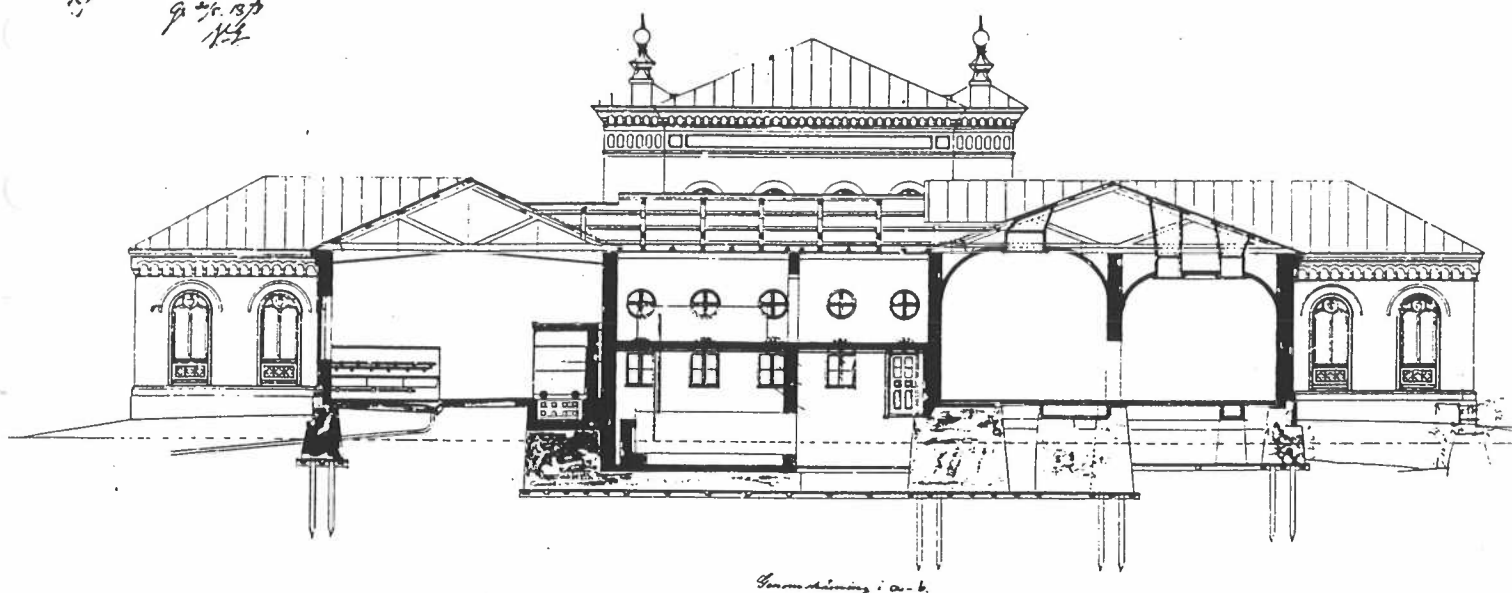
Genomskärning i a-b.

Sektion. Byggnadslovsritning, 30 maj 1873.  
Observera mellandelens indragning i förhållande till huvudbyggnaden.

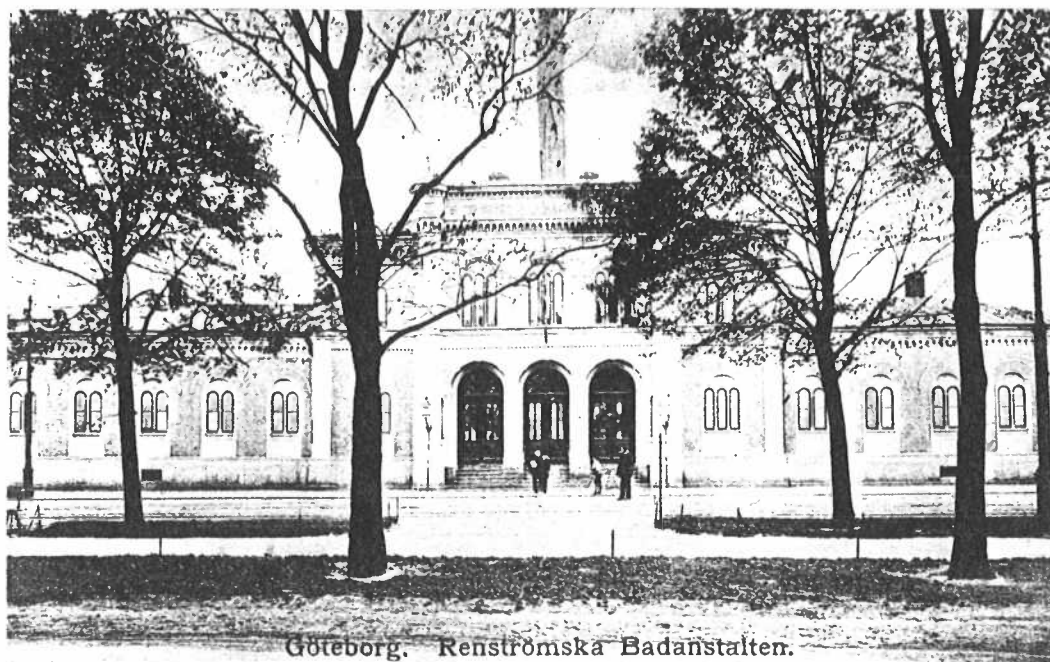
*Fasaden mot Södra Allégatan vid 1900-talets början. Observera originaldörrarna och putspartierna under fönstren.*

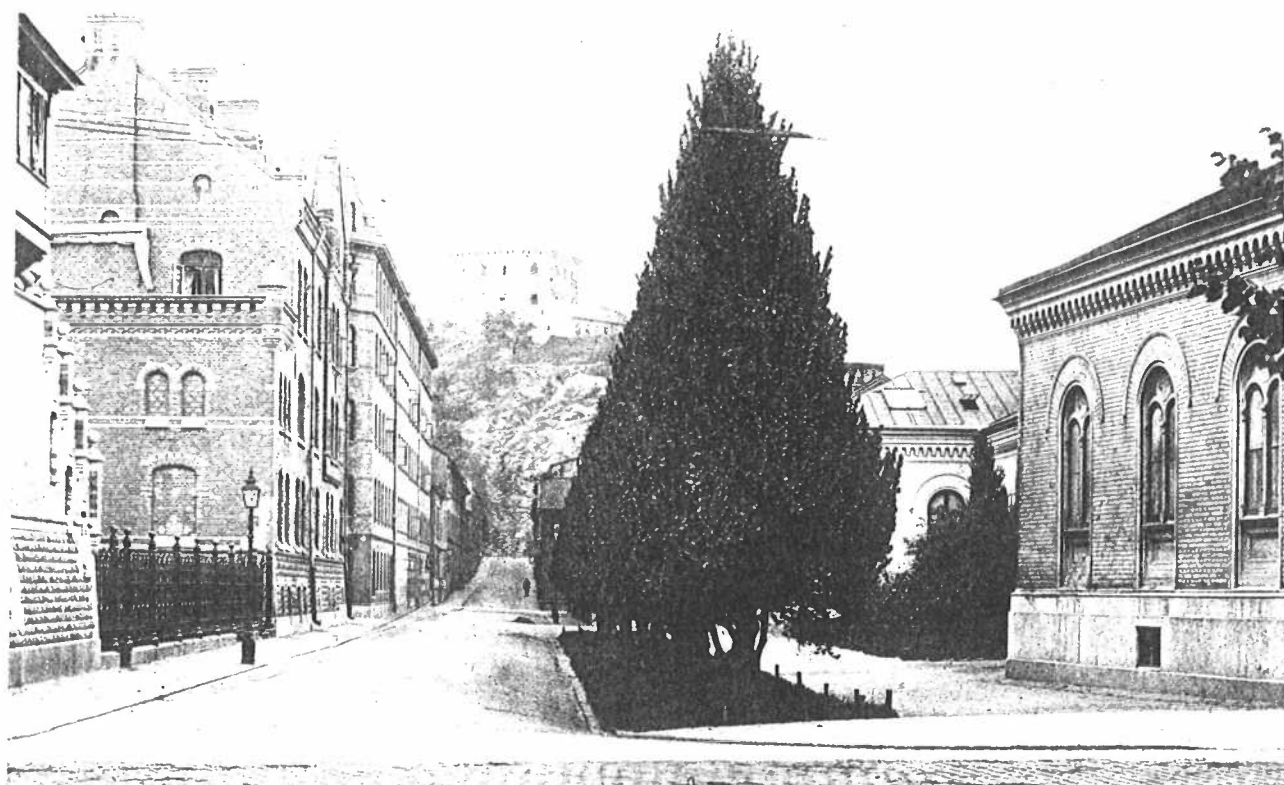
*Kaponjergatan med Renströmska badet till höger. Lägg märke till planteringen vid badets indragna mellandel. Foto cirka 1900.*

På förgårdsmarken mot Västra Skansgatan och Kaponjärgatan ordnades en liten plantering och längs Kaponjärgatan placerades dessutom en trädrad.

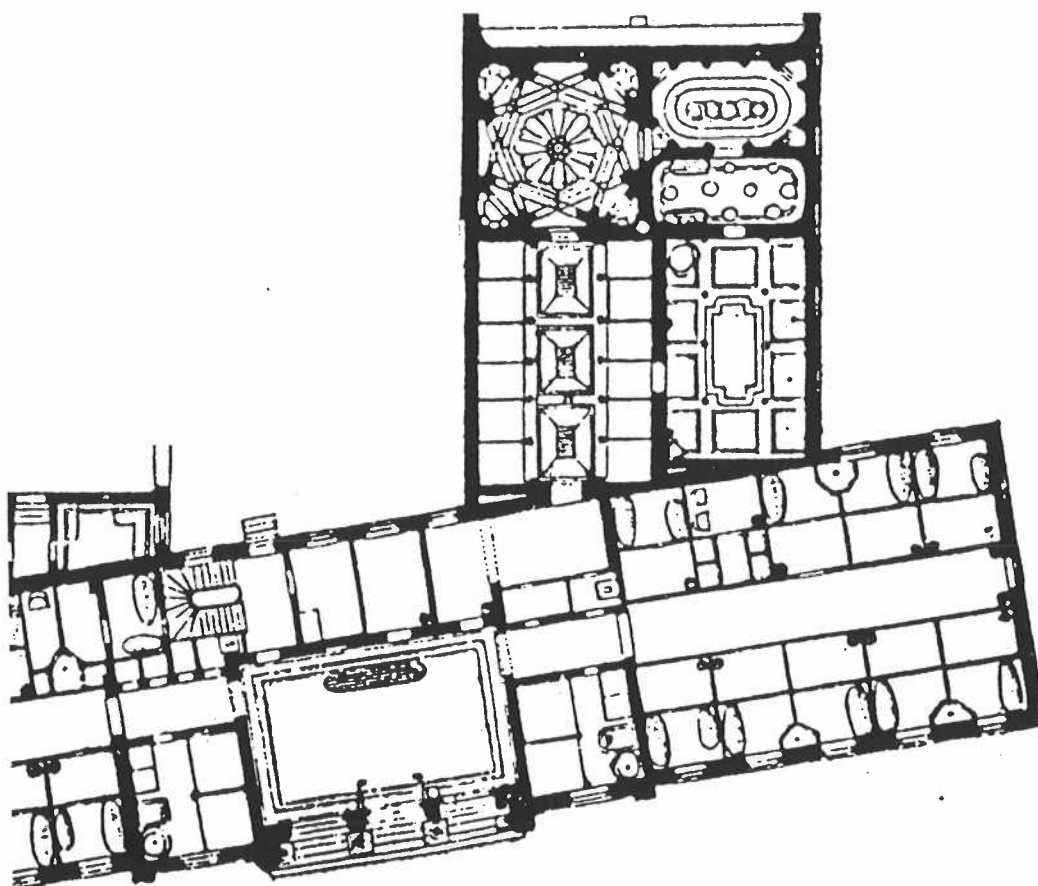
*Första klass karbad herrar och Romerska badet. Detalj av ritning från Torstenssons skrift.*

Från entréhallen nåddes de två sidoflyglarna. Dessa innehöll dambad i öster och herrbad i väster. I varje flygel fanns en mittkorridor med ett fönster på kortsidan och ett tiotal dörrar till den separata "badlokaler". Här serverades framför allt karbad men man hade också särskilda rum för "ångstolsbad" och bad i "varmluftsstol".

I hallens sydvästra hörn fanns en dörr som ledde till badets förmämsta avdelning, det "Romerska" eller "Turkiska" badet. Det upptog halva byggnadsdelen mot Västra Skansgatan. Romerska badet var byggt och dekorerat i morisk stil. Interiörens former hade förebilder i Spanien som arkitekten G Dahl studerat vid sina resor. Avdelningen bestod av fem rum med olika karaktär.

Apodyteriet (avklädningsrummet) hade motiv från Alhambra. Interiören i Tepidariet (det ljumma rummet) hade dekoration och former hämtade från moskén i Cordova. Taket var välvt, rummet belystes genom små stjärnformade öppningar i valven och golvet hade vacker mosaik. Caldariet (svettrummet) var också belyst genom små hål i taken. Det femte rummet, Frigidariet (avkylningssalen), hade liksom Tepidariet Cordovamoskén som förebild. Det var en relativt stor hall med kolonner och genombrutna valvbågar. Här fanns en bassäng i mitten och flera sorters duschar.

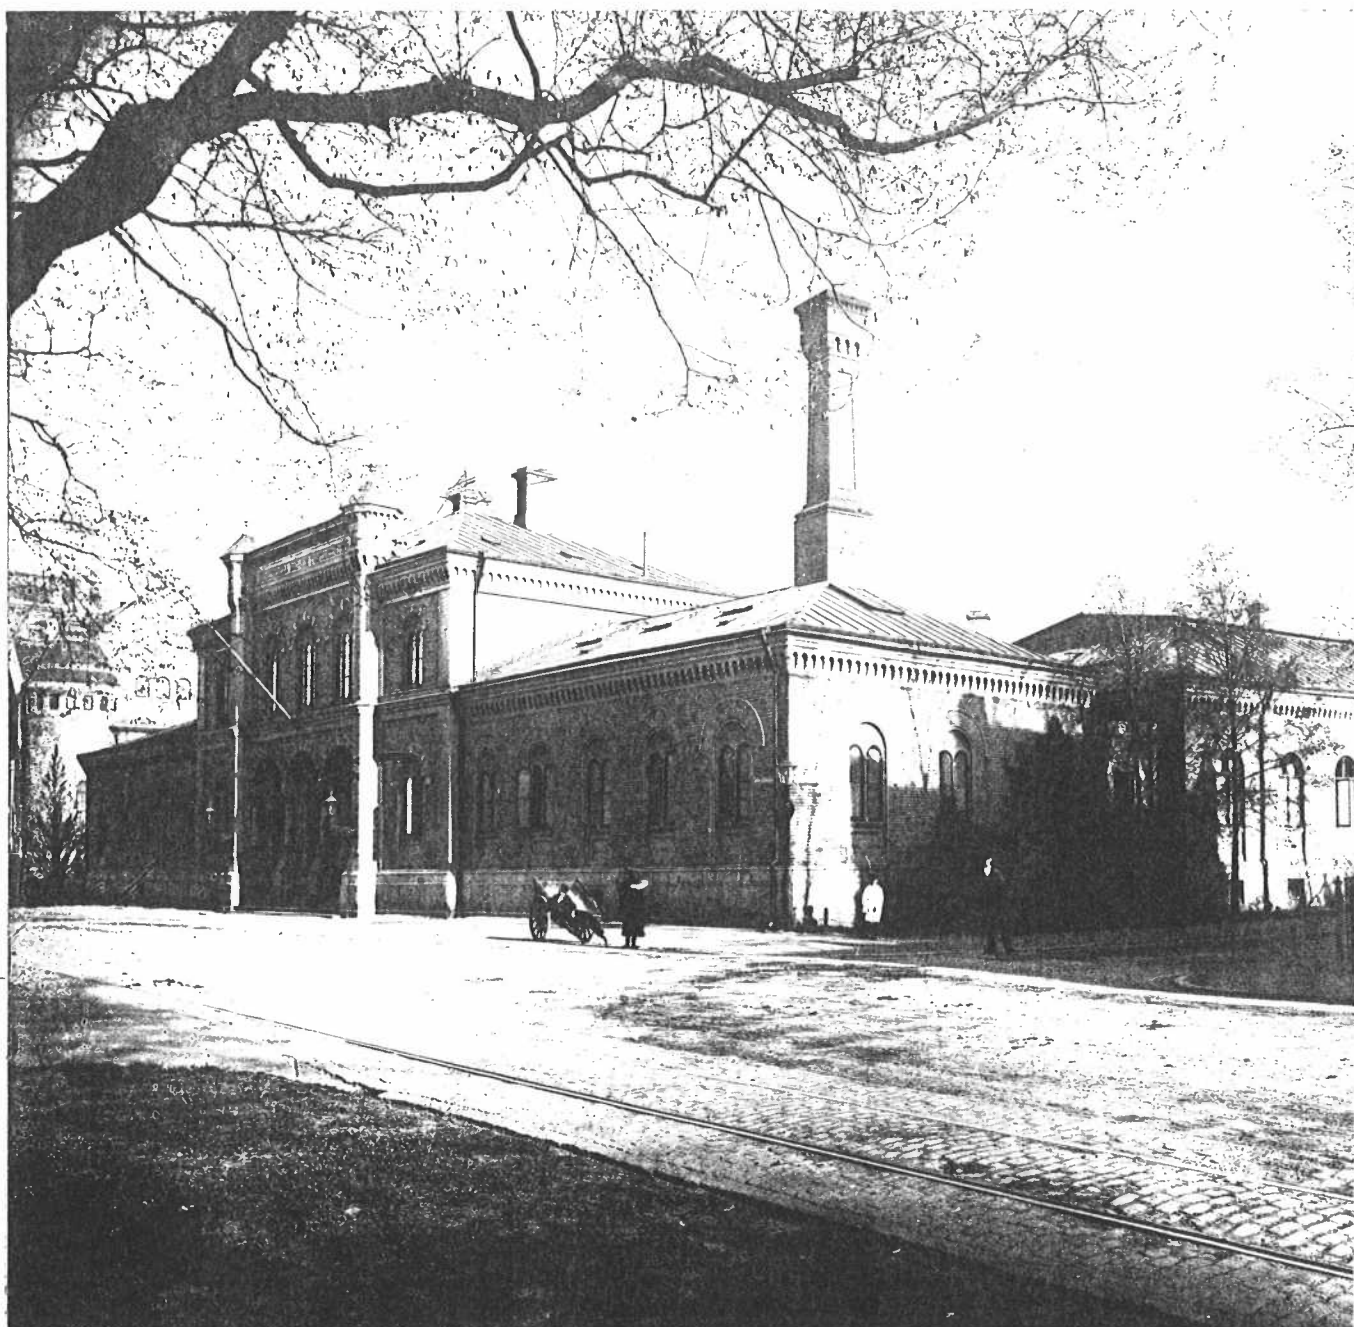
*Renströmska bad- och tvättanstalten. Längs Västra Skansgatan ligger den tillbyggda delen från 1882 och en liten rest av förgårdsmarken med plantering.  
Foto 1901, A Jonason*

Redan efter några år hade badet blivit för trångt och 1882 gjordes en tillbyggnad enligt ritningar av arkitekten L Enders. Den nya delen som innehöll nio badrum uppfördes vid Västra Skansgatan där en del av den planterade förgårdsmarken togs i anspråk. Tillbyggnadens arkitektoniska utformning anslöt väl till de ursprungliga delarna.

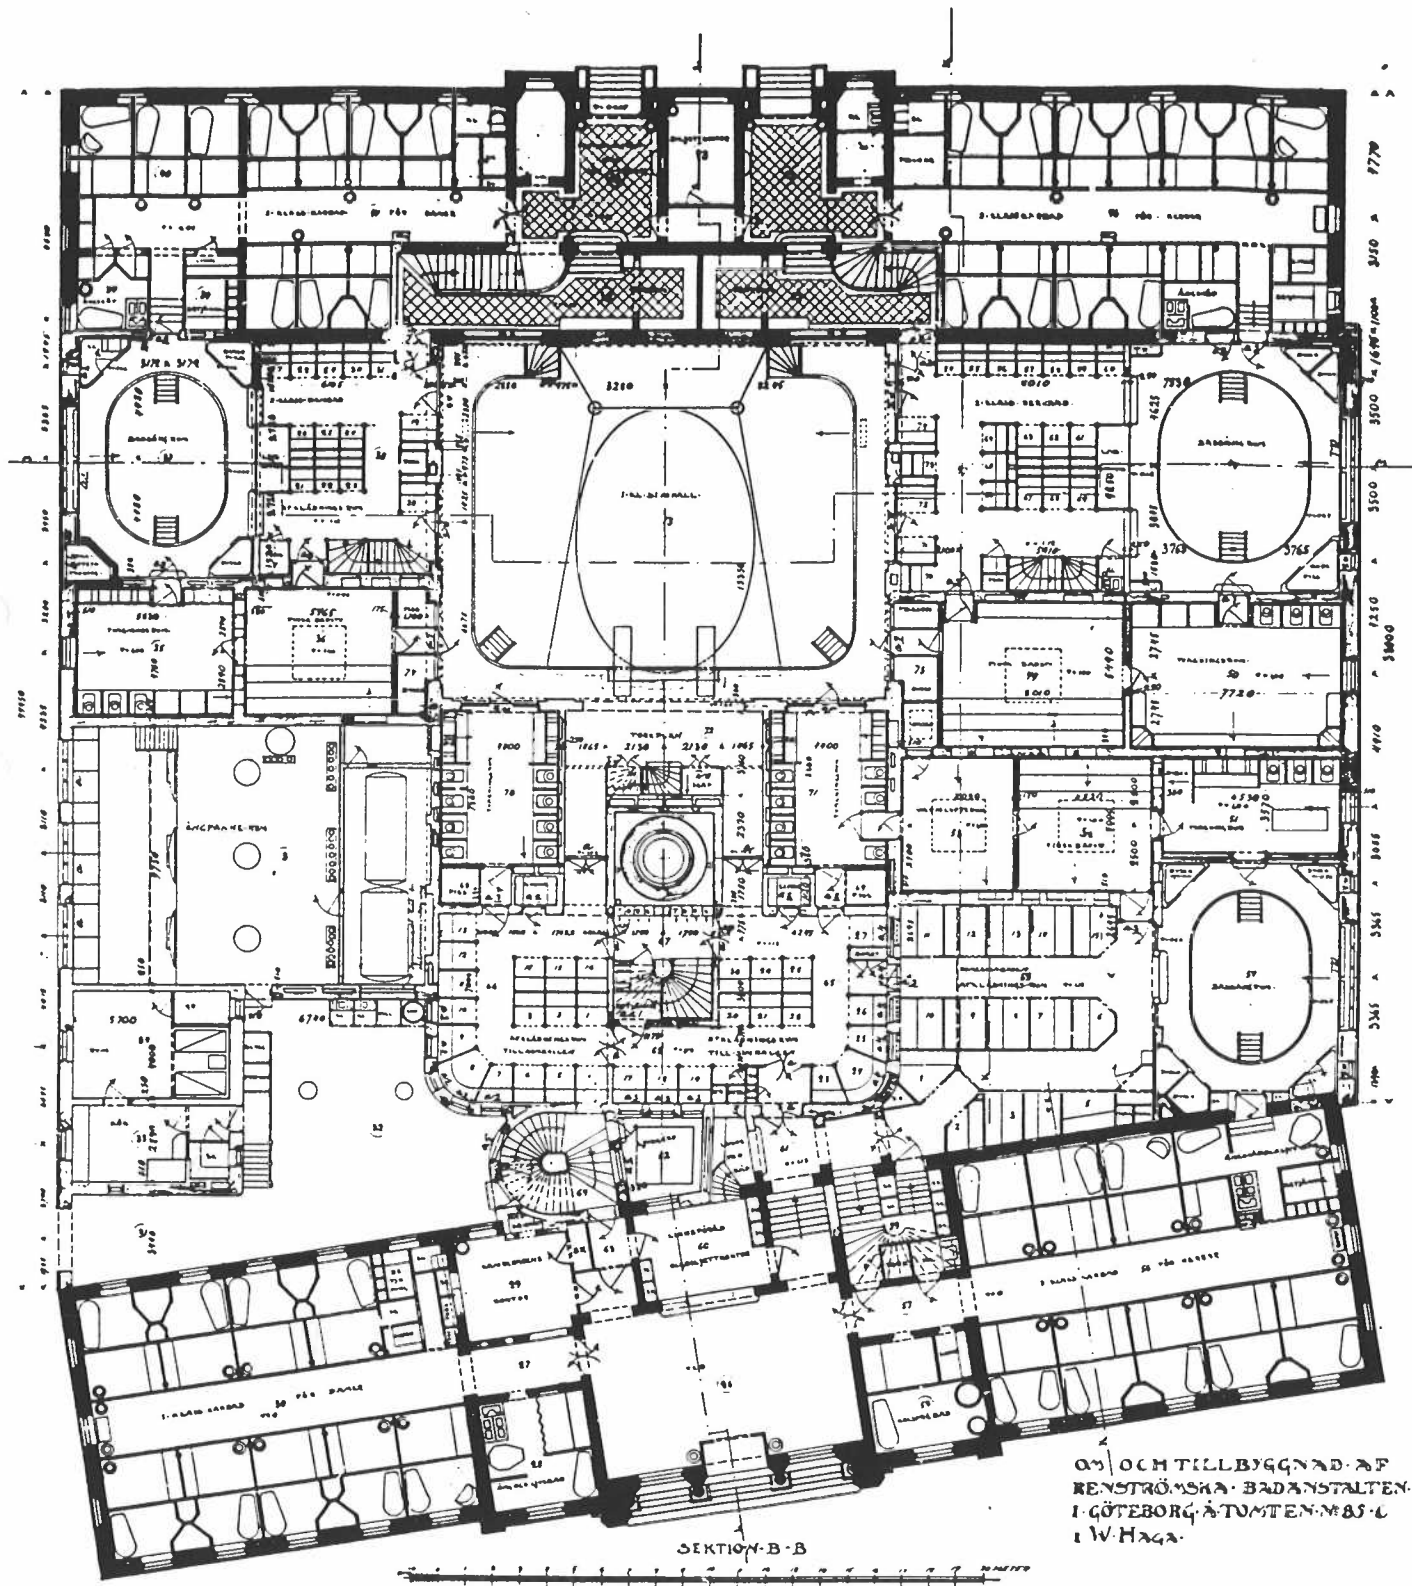
Bottenvåningen. Byggnadslovsritning, 16 maj 1905.

Hela mellandelen är ny. Simhallen med anslutande omklädningsrum ligger centralt och omges av herrbad andra klass och Romerska badet till höger samt dambad andra klass och pannrum till vänster. I de gamla delarna har två nya trapphus ordnats mot Haga Östergata och en ny trappa har byggts vid herravdelningen mot Södra Allégatan.

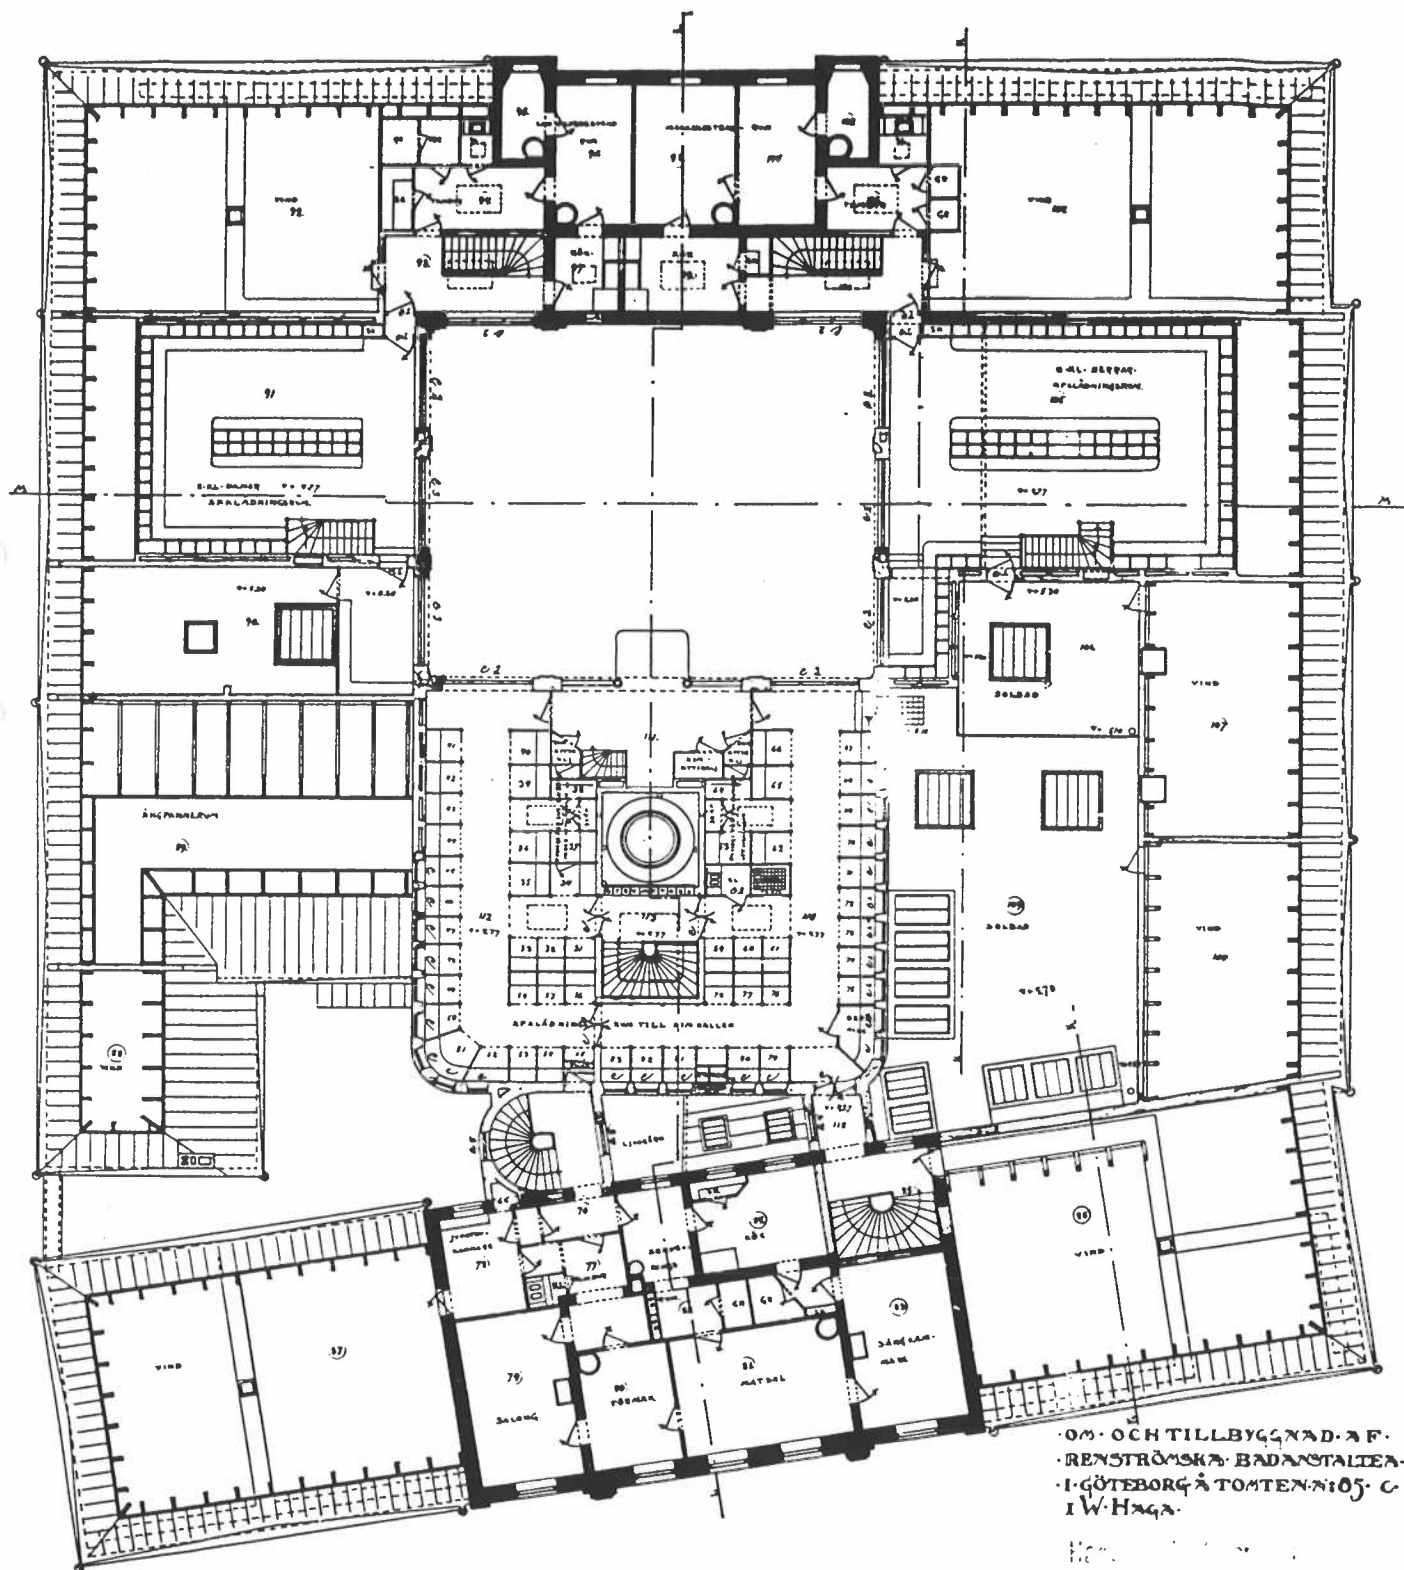
*Övervåningen. Byggnadslovsritning, 16 maj 1905.  
Mellandelen är ny och omfattar bl a solaltan med takfönster till Romerska badet.  
I de gamla delarnas bostäder har några mindre ändringar gjorts.*
