# RENSTRÖMSKA BADET I HAGA

## 3 KV ÖVERSTEN

KULTURHISTORISK DOKUMENTATION

**KONCEPT 1993 /GL**

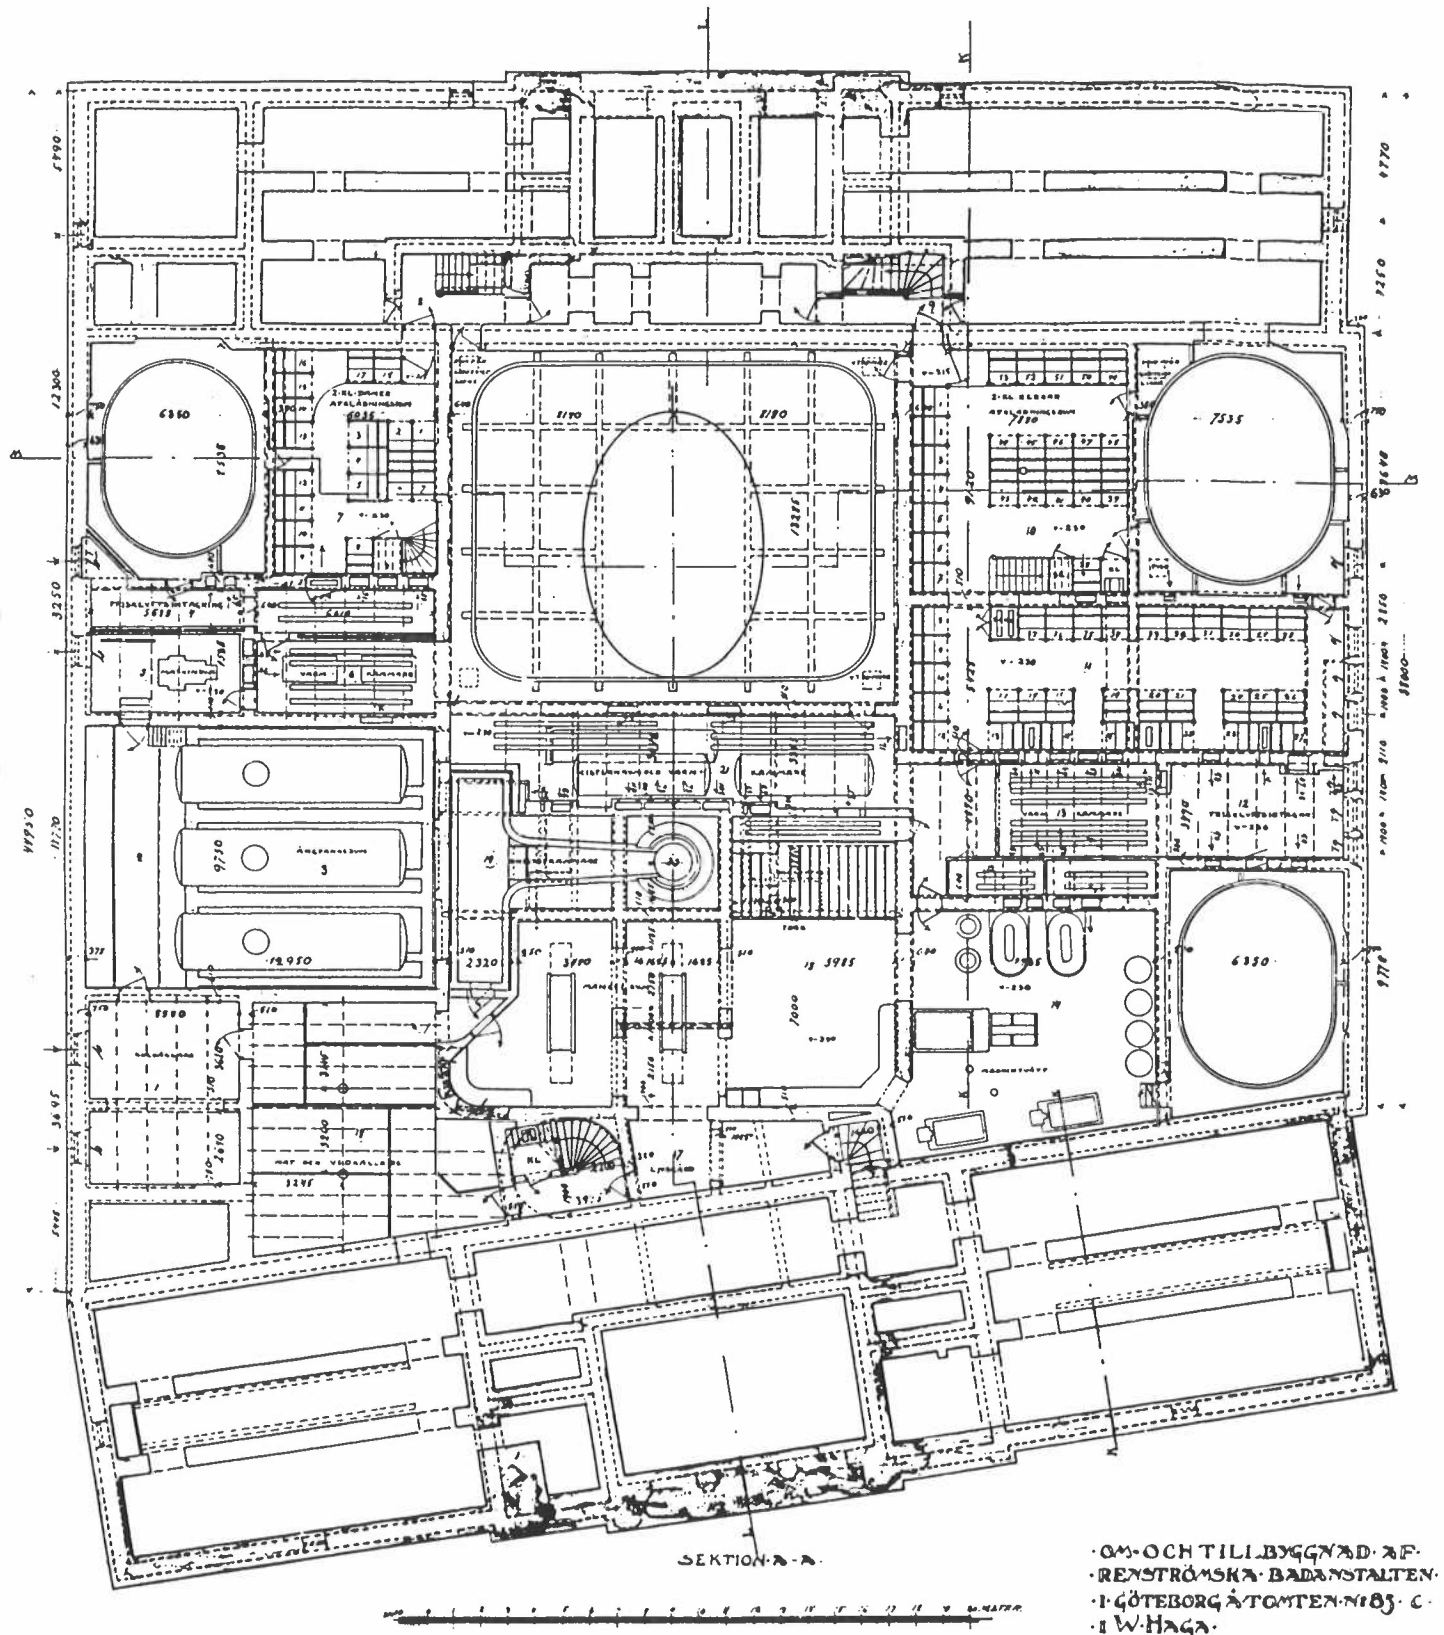
Källaren. Byggnadslovsritning, 16 maj 1905.

I källaren finns förutom tekniska installationer rum för tvätt och mangling samt omklädningsrum för andra klass till höger och vänster om stora bassängen.

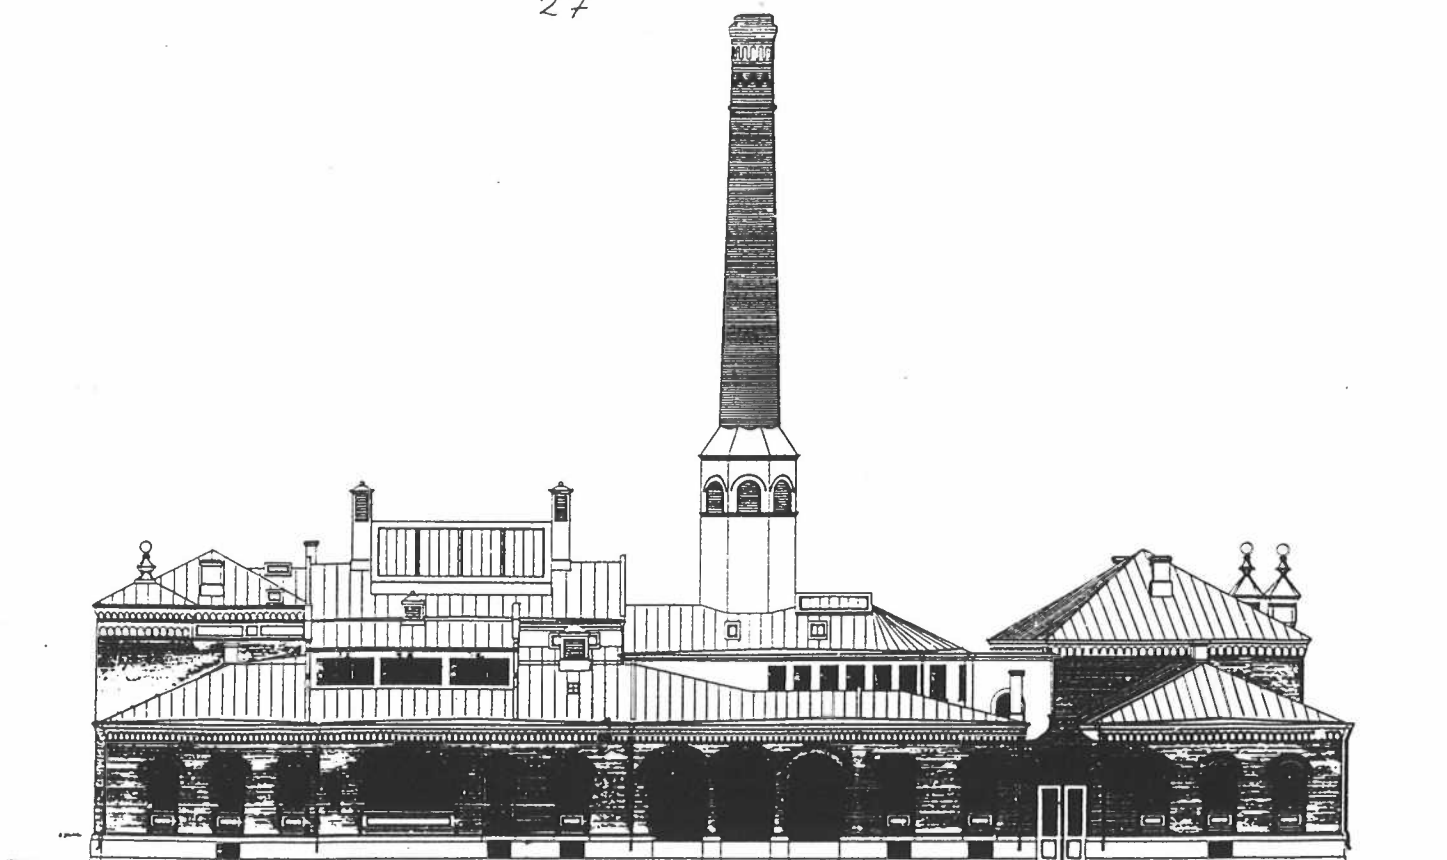
*Fasad Kaponjergatan. Byggnadslovsritning, 16 maj 1905.*

*Mellandelens särpräglade silhuetten bildas av simhallens förhöjda glastak, skorstenen och den avrundade övervåningen med omklädningsrum. De tre stora rundbågiga fönstren tillhör pannrummet.*

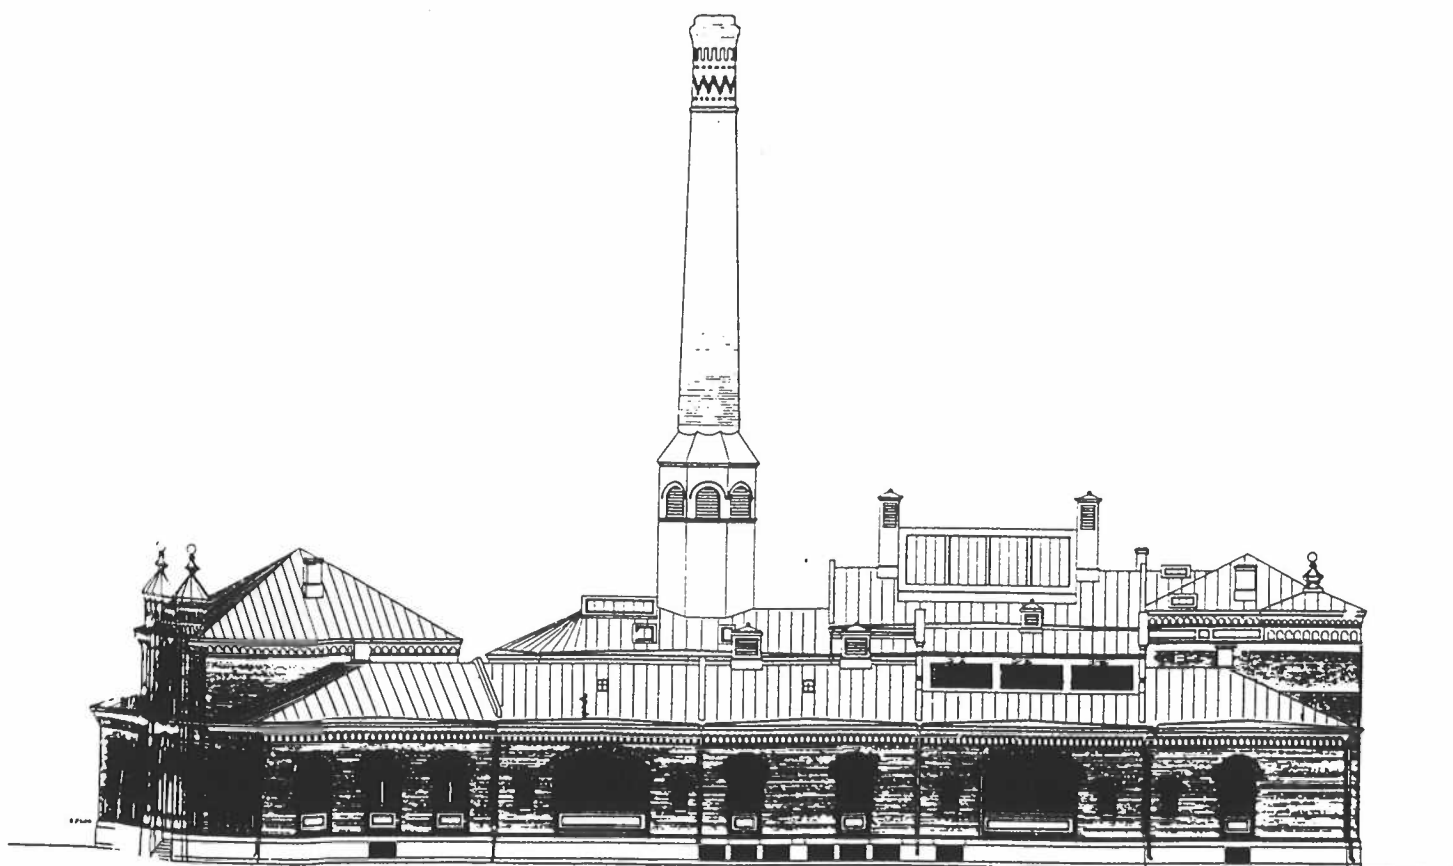
*Fasad Västra Skansgatan. Byggnadslovsritning, 16 maj 1905.*

*De två stora fönstren hör till Romerska badet och herrbad andra klass.*

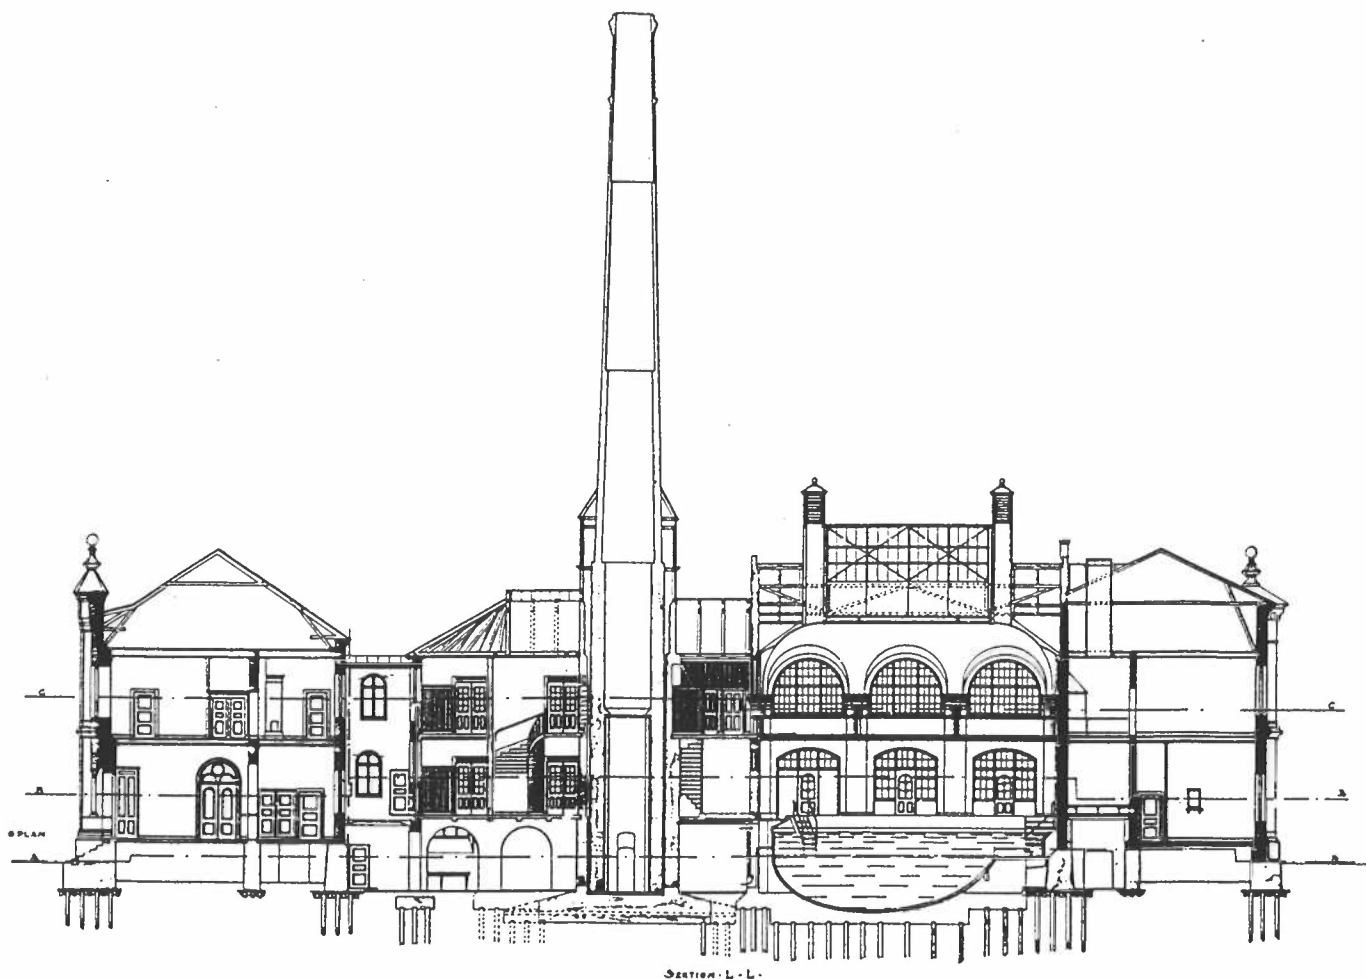
*Sektion L-L. Byggnadslovsritning, 16 maj 1905.  
Simhallens mest karaktäristiska drag är väggarnas stora fönsterpartier, det välv-  
da taket och bassängens "äggform".*

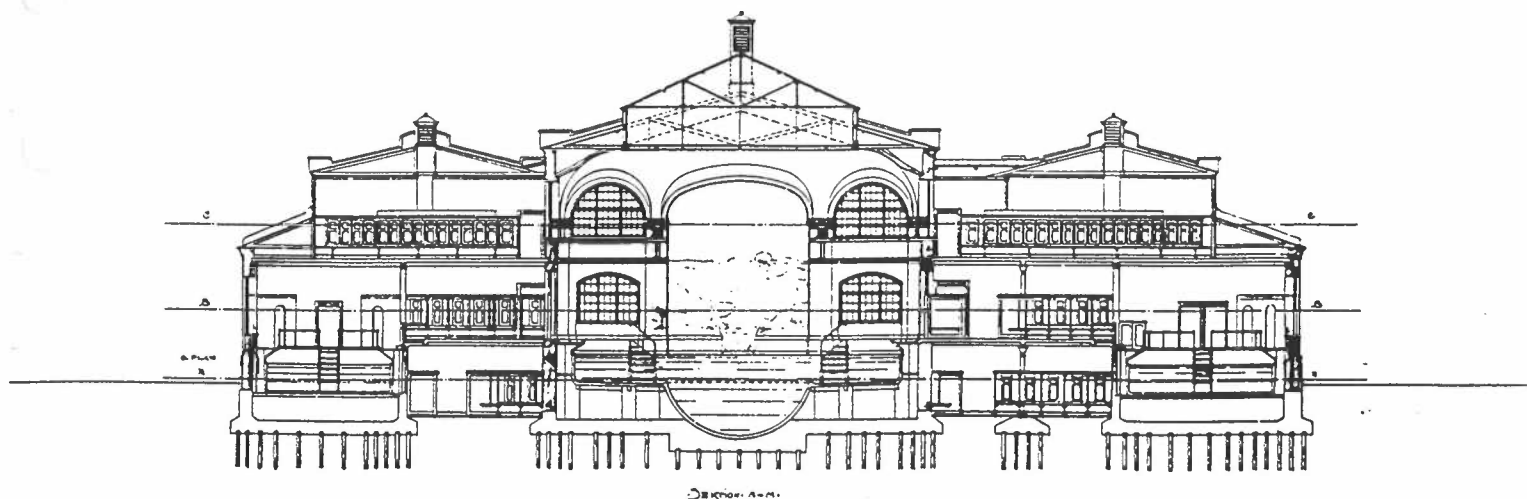
*Sektion M-M. Byggnadslovsritning 16 maj 1905.  
Simhallen sträcker sig genom två-tre våningsplan. Herr- och damavdelningen  
som omger hallen har omklädningsrum i tre plan och var sin mindre bassäng.*

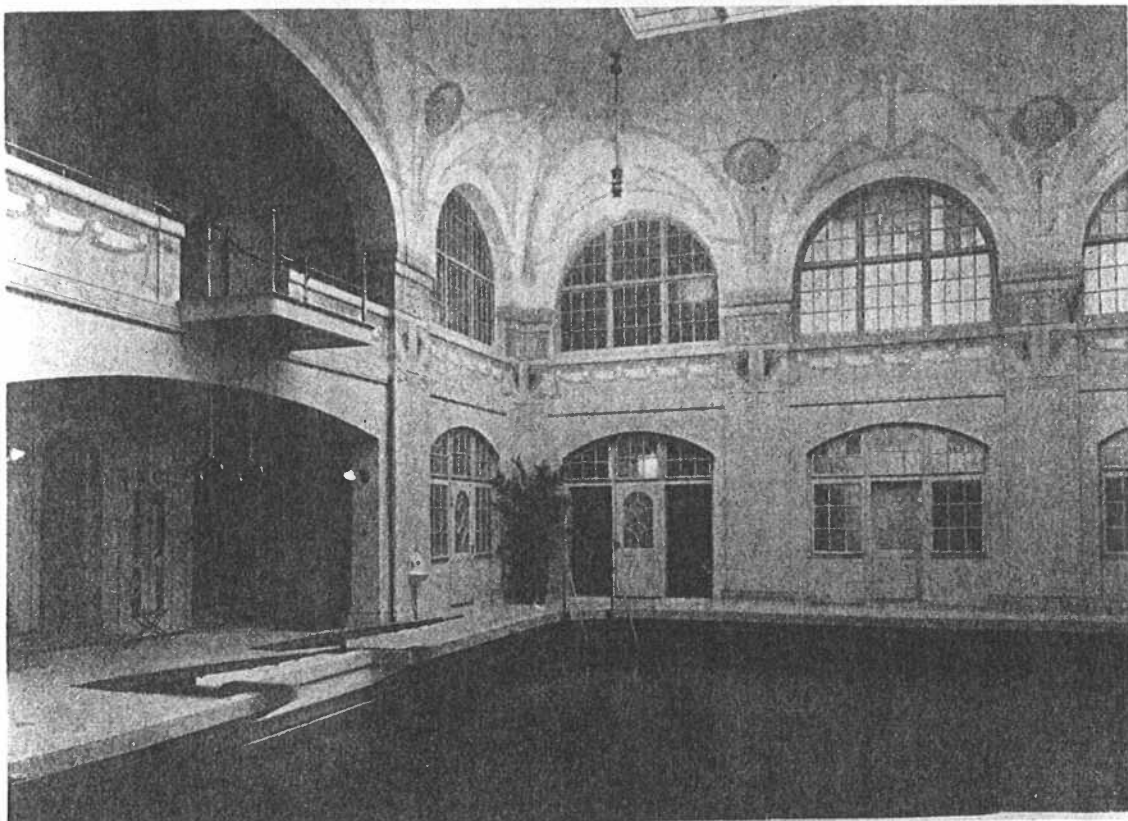
*Simhallen cirka 1910. Till vänster trappa till övre trampolinen och passage till simbadets avklädningsrum. Dörrarna leder till dambad andra klass.*

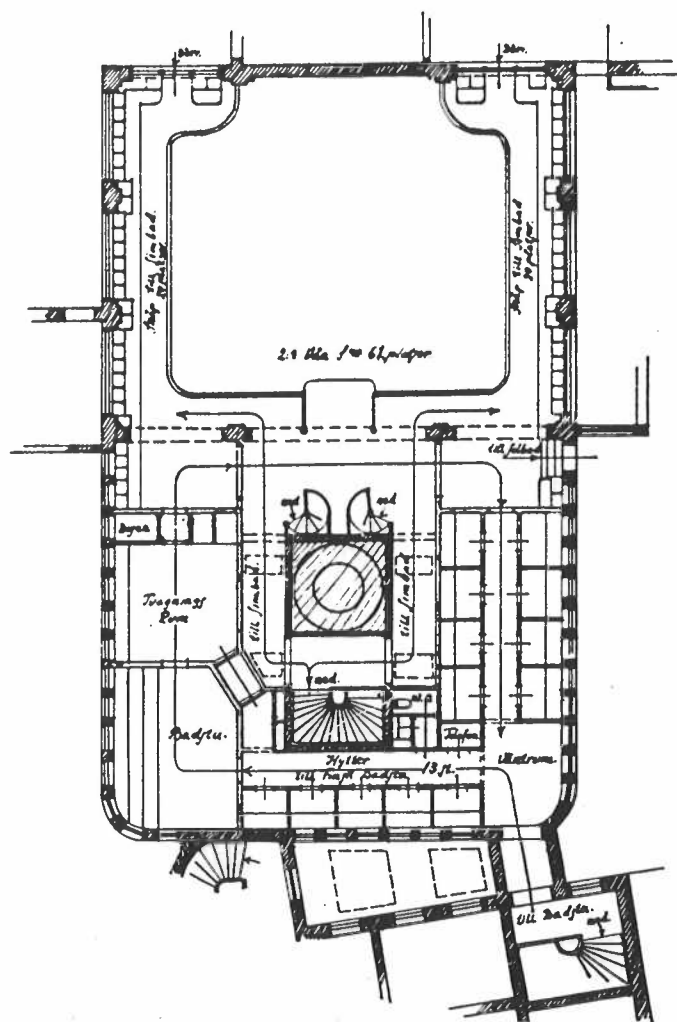
Ombyggnadsritning 1919. Visar simhallens övre plan med klädska på den nya balkongen samt ombyggnad för bastu i en del av fd omklädningsrummen.

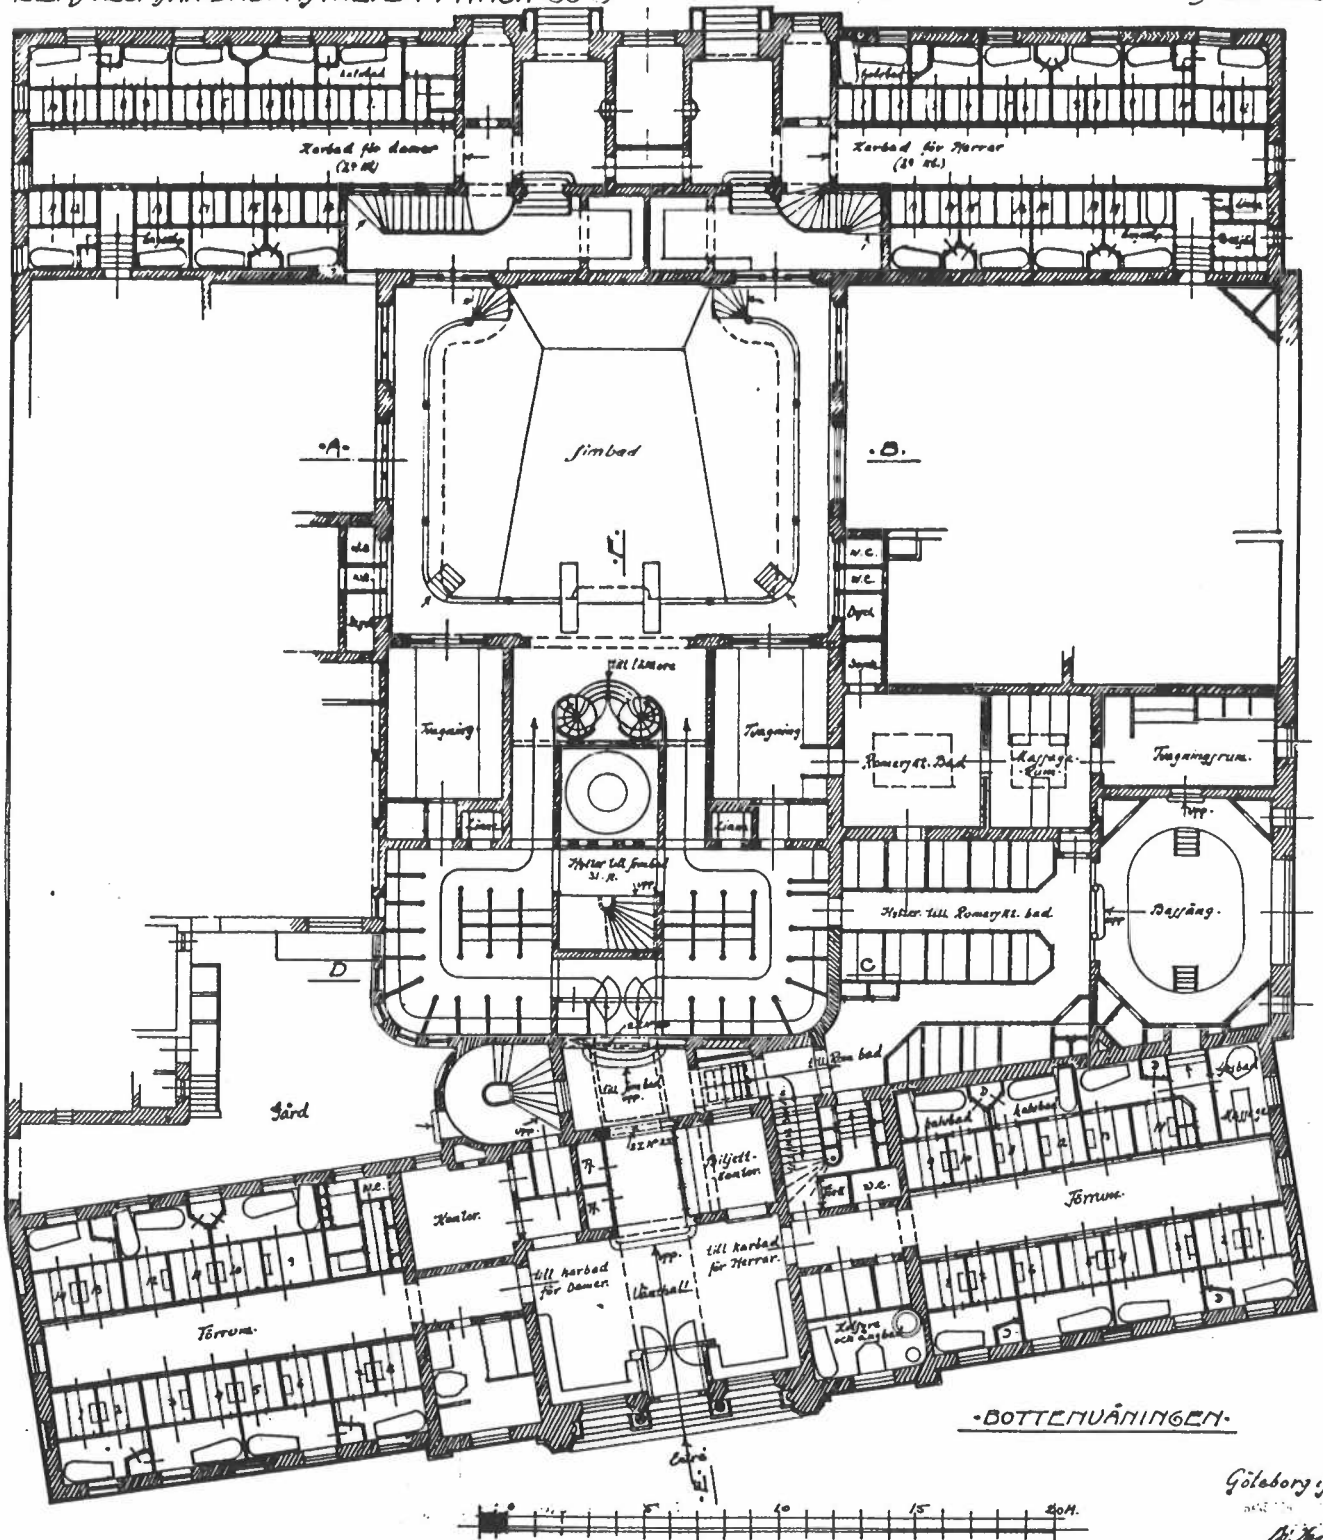
*Ombyggnadsritning 1919. Visar nya balkongen och en ny trappa i simhallen samt den delvis ombyggda entré mot Södra Allégatan.*

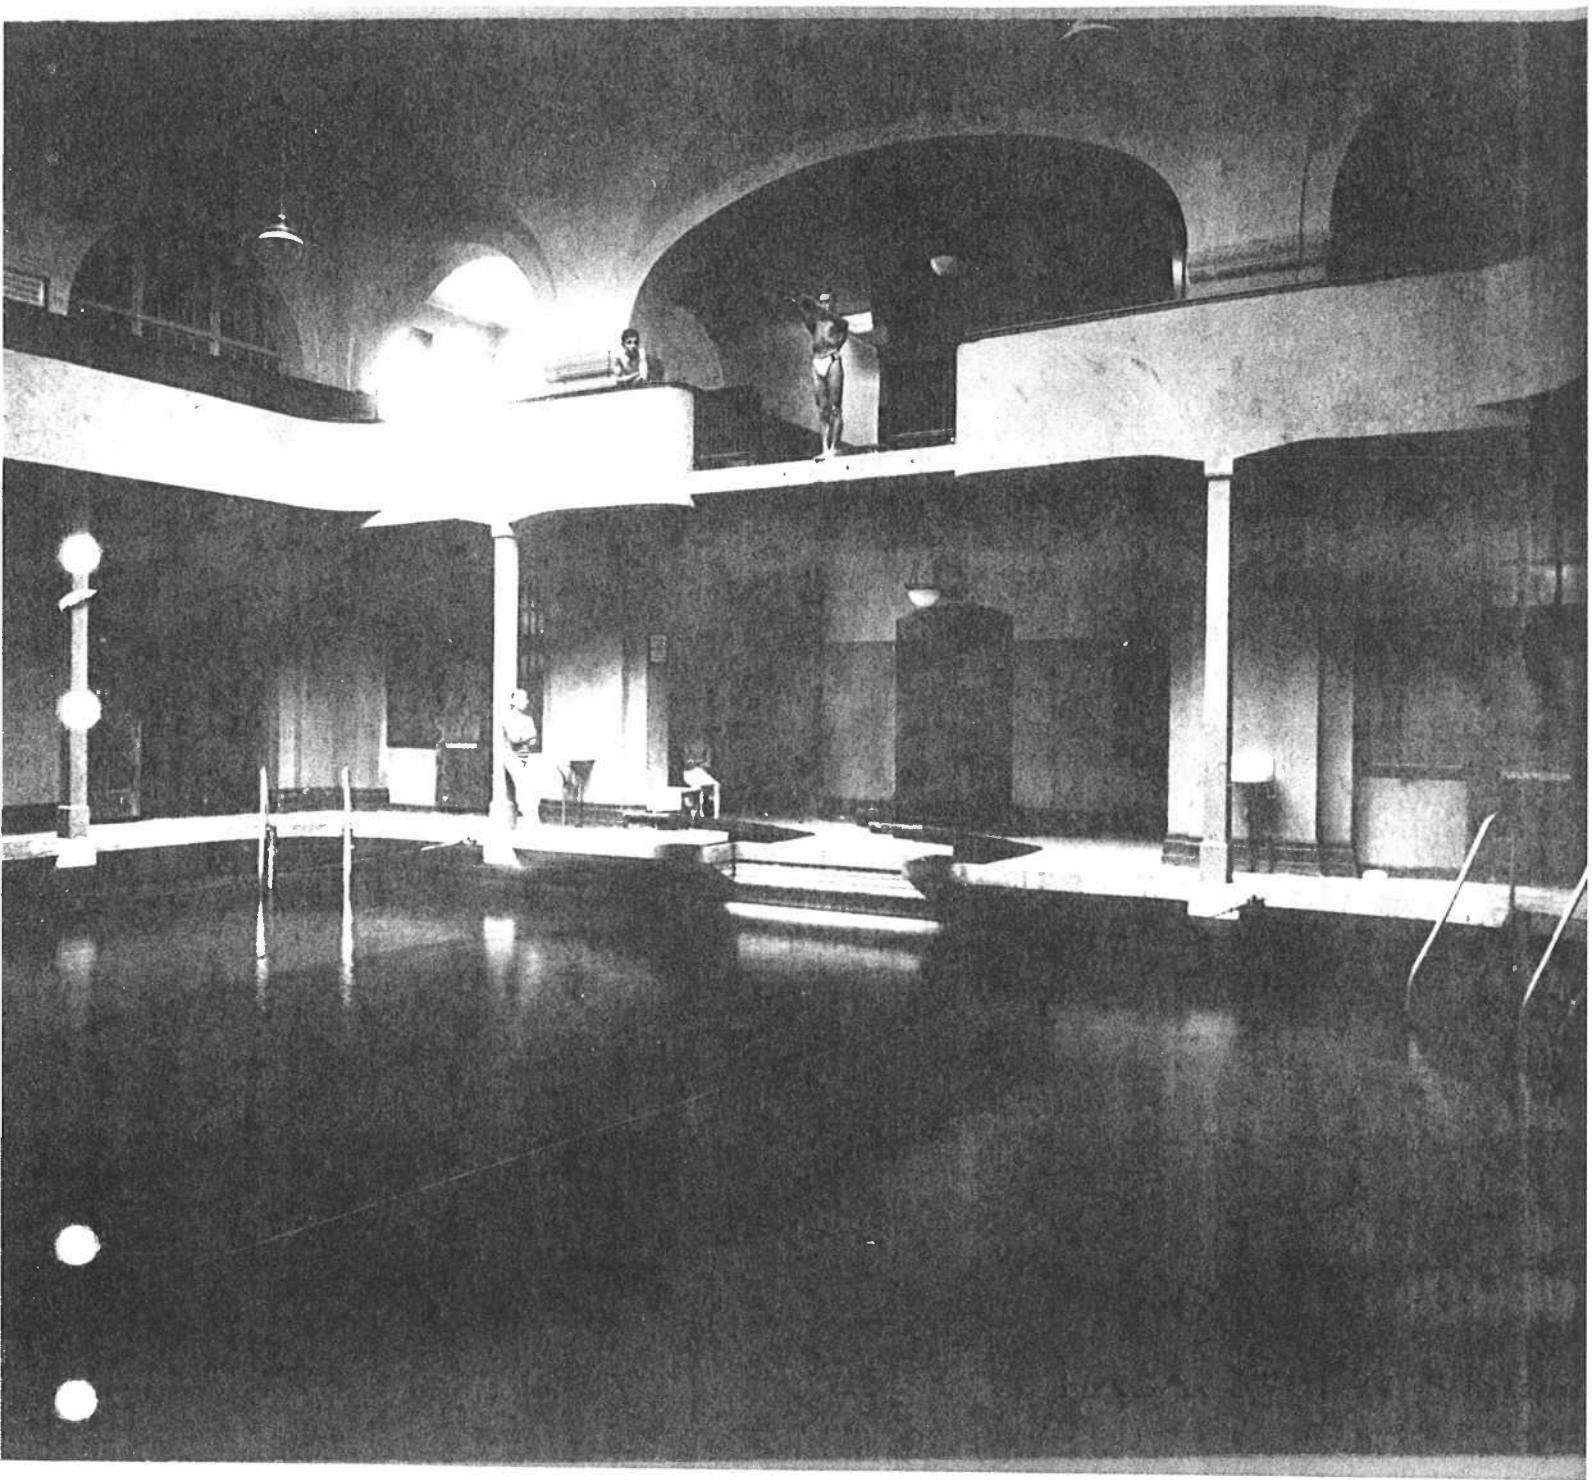
*Simhallen cirka 1920 med nya balkongen. Dekoren på tak och väggar är övermålad men valven finns kvar. Dörrarna leder till tvagningsrummen.*

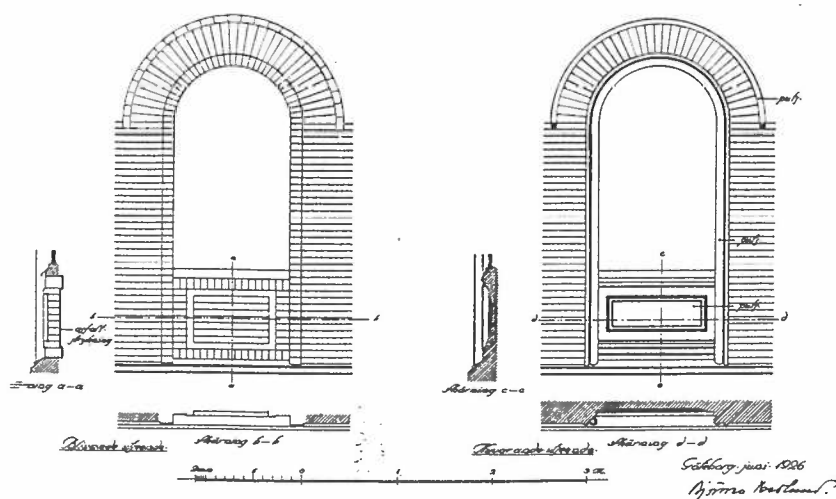
*Ombyggnadsritning 1926. Ändring av putspartierna under fönstren till tegelpartier.*

En mindre utvändig ombyggnad gjordes 1926 då fönsterpartiernas putsade nedre delar och band ersattes med tegel. (Två fönster in mot gården bibehölls med ursprungligt utförande.)

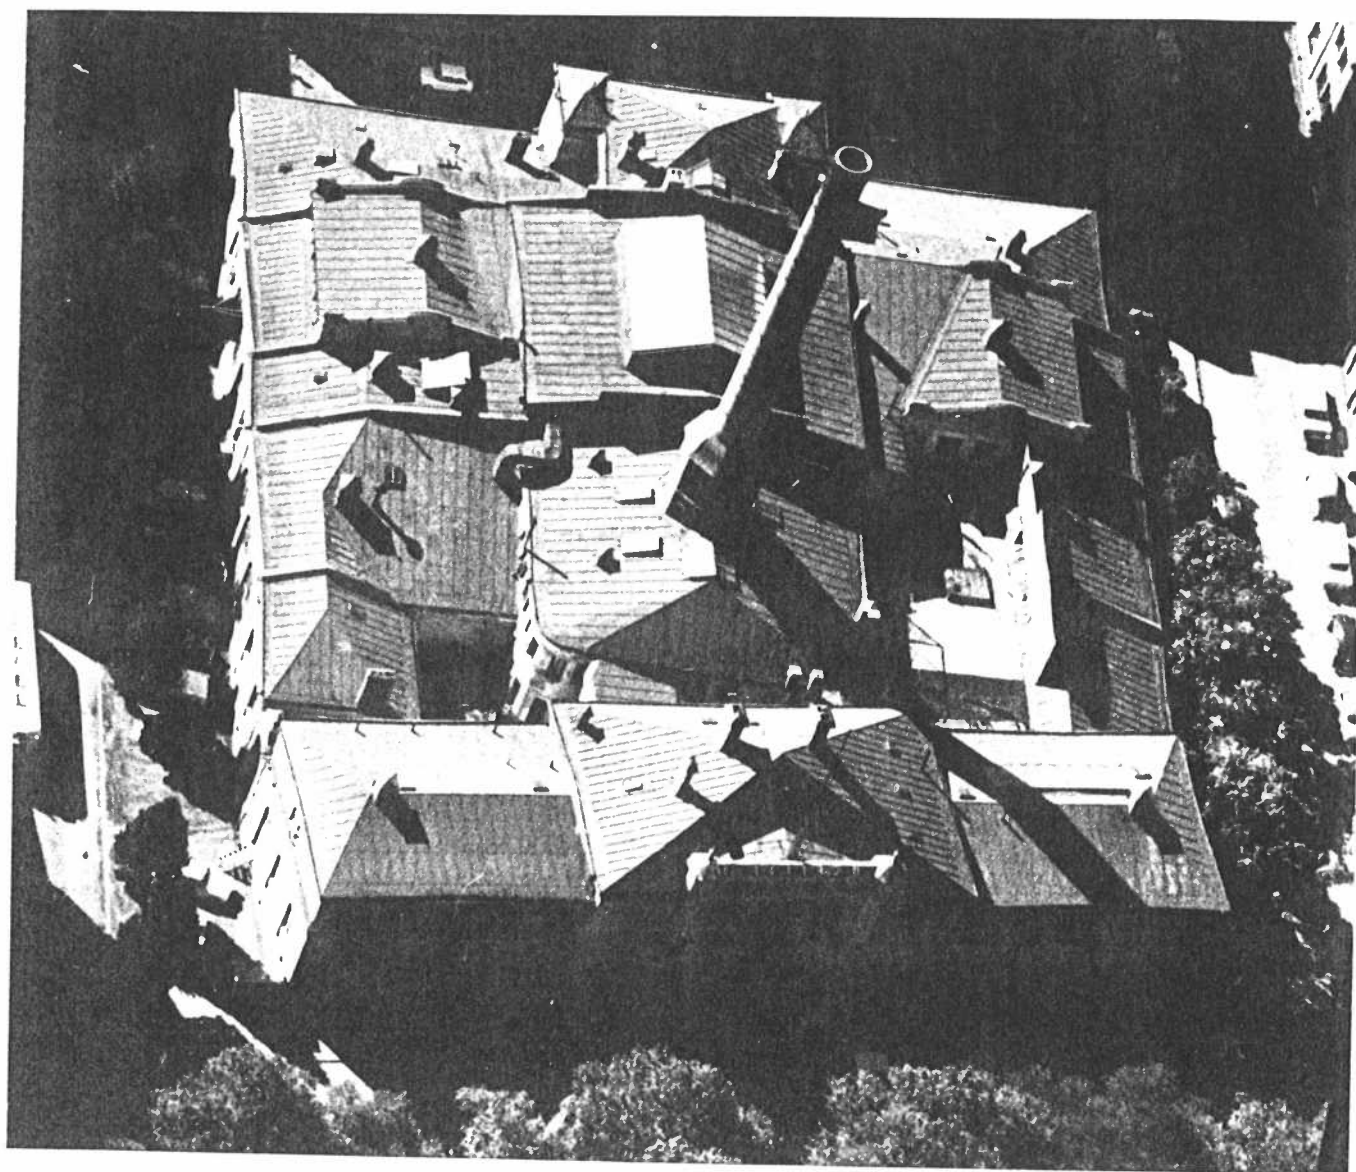
*F d Renströmska badet. I förgrunden huvudbyggnaden mot Södra Allégatan. Observera de oregelbundna takformerna på mittdelen samt takterrassen, gården och omklädningsrummens runda hörn.  
Foto 1960*

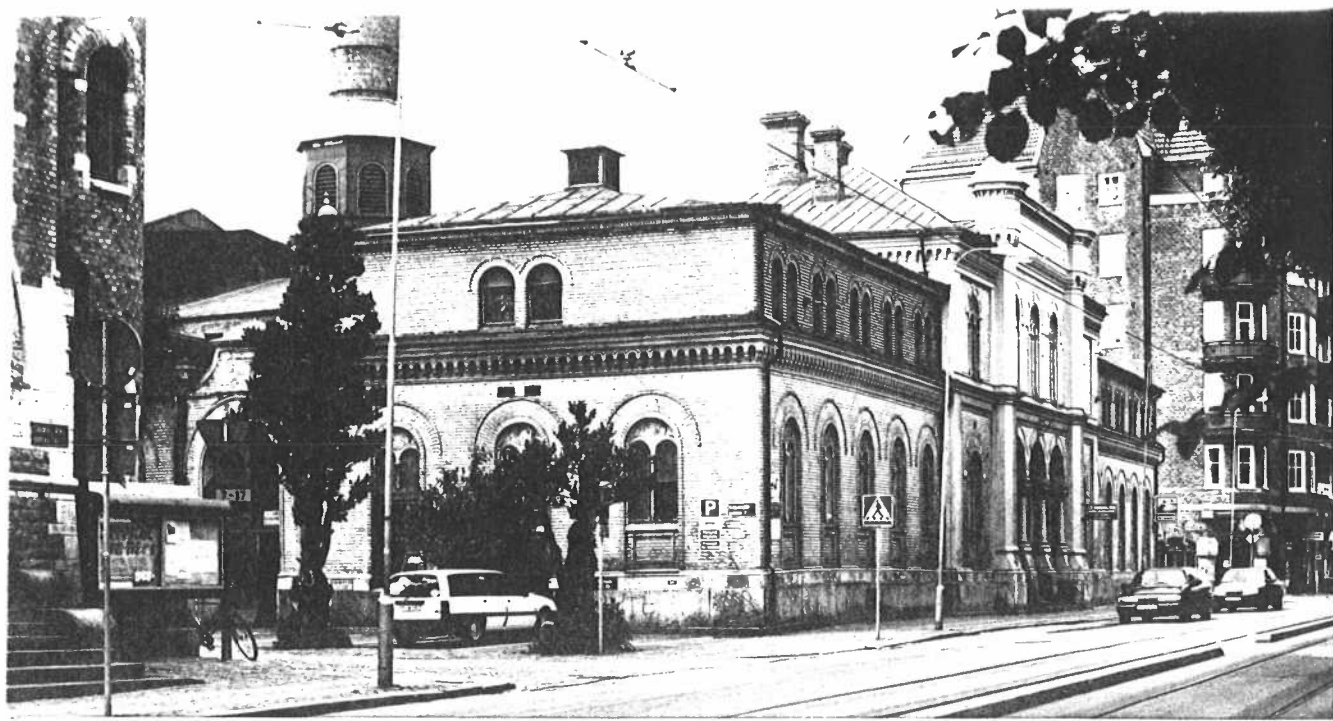
*Fasad mot Södra Allégatan - Kaponjörgatan. Observera den påbyggda delen från 1931. Foto 1990.*

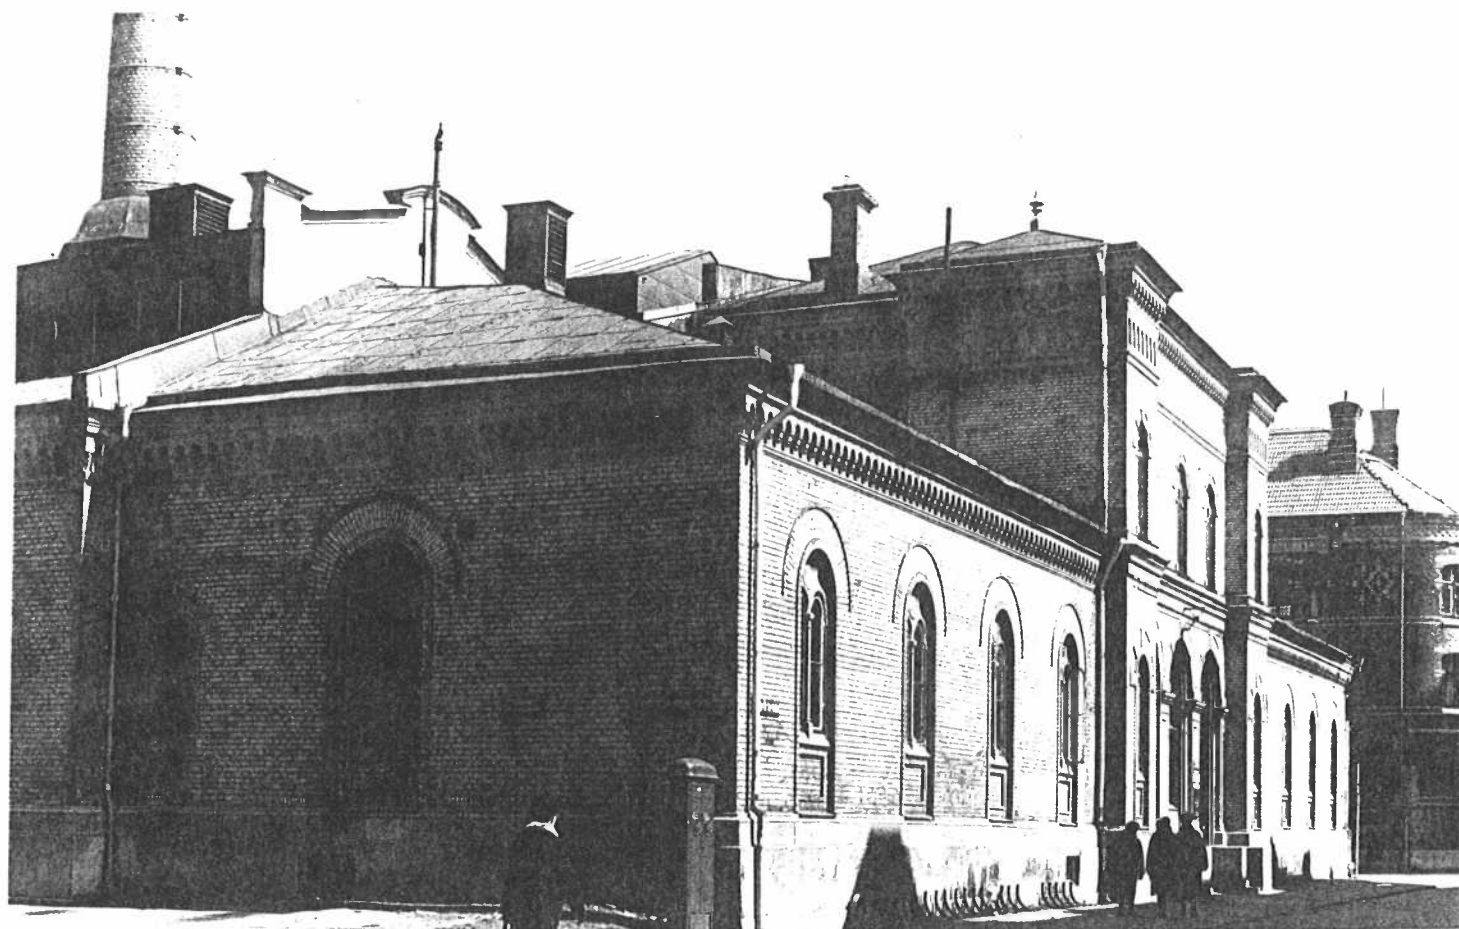
*Fasad mot Haga Östergata - Västra Skansgatan. Rester av planterad förgårdsmark längs Västra Skansgatan. Foto 1970.*

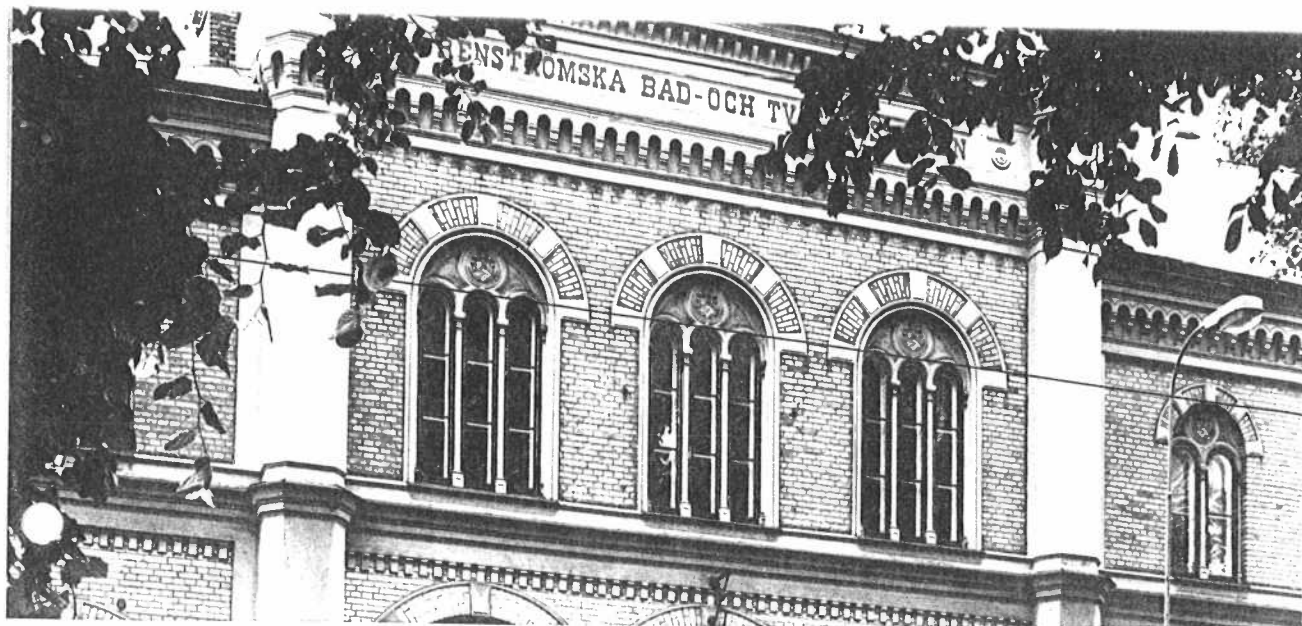
*Mittparitet mot Södra Allégatan. Observera de dekorativa detaljerna, bl a stadens vapen i medaljongerna. Foto 1990.*

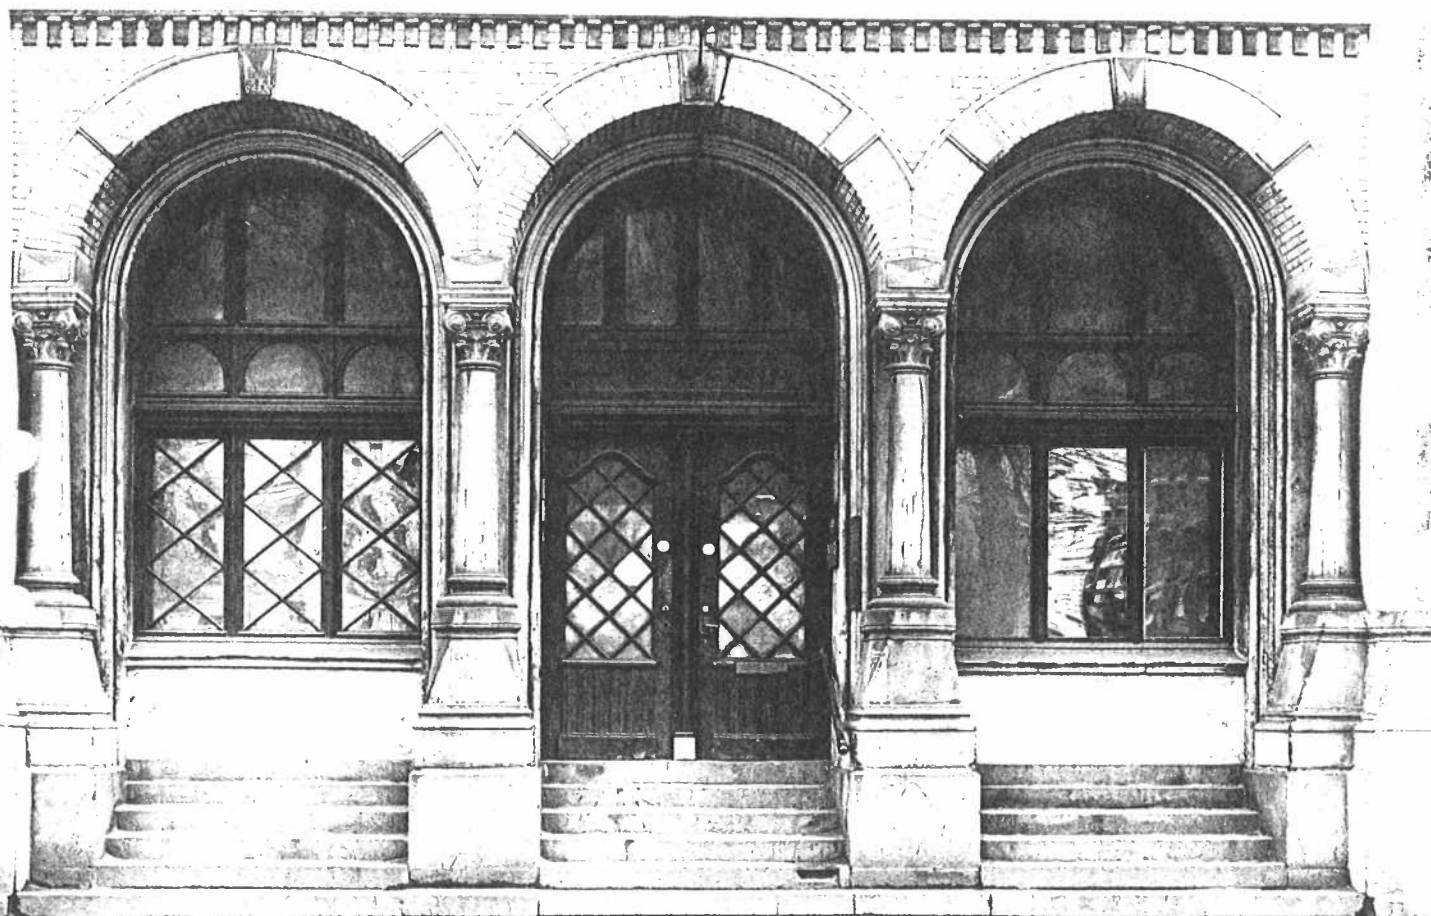
*Entrén mot Södra Allégatan. F d första klassentrén med en dubbeldörr och fönster från cirka 1920. Fasaddetaljer från 1876. Foto 1972.*

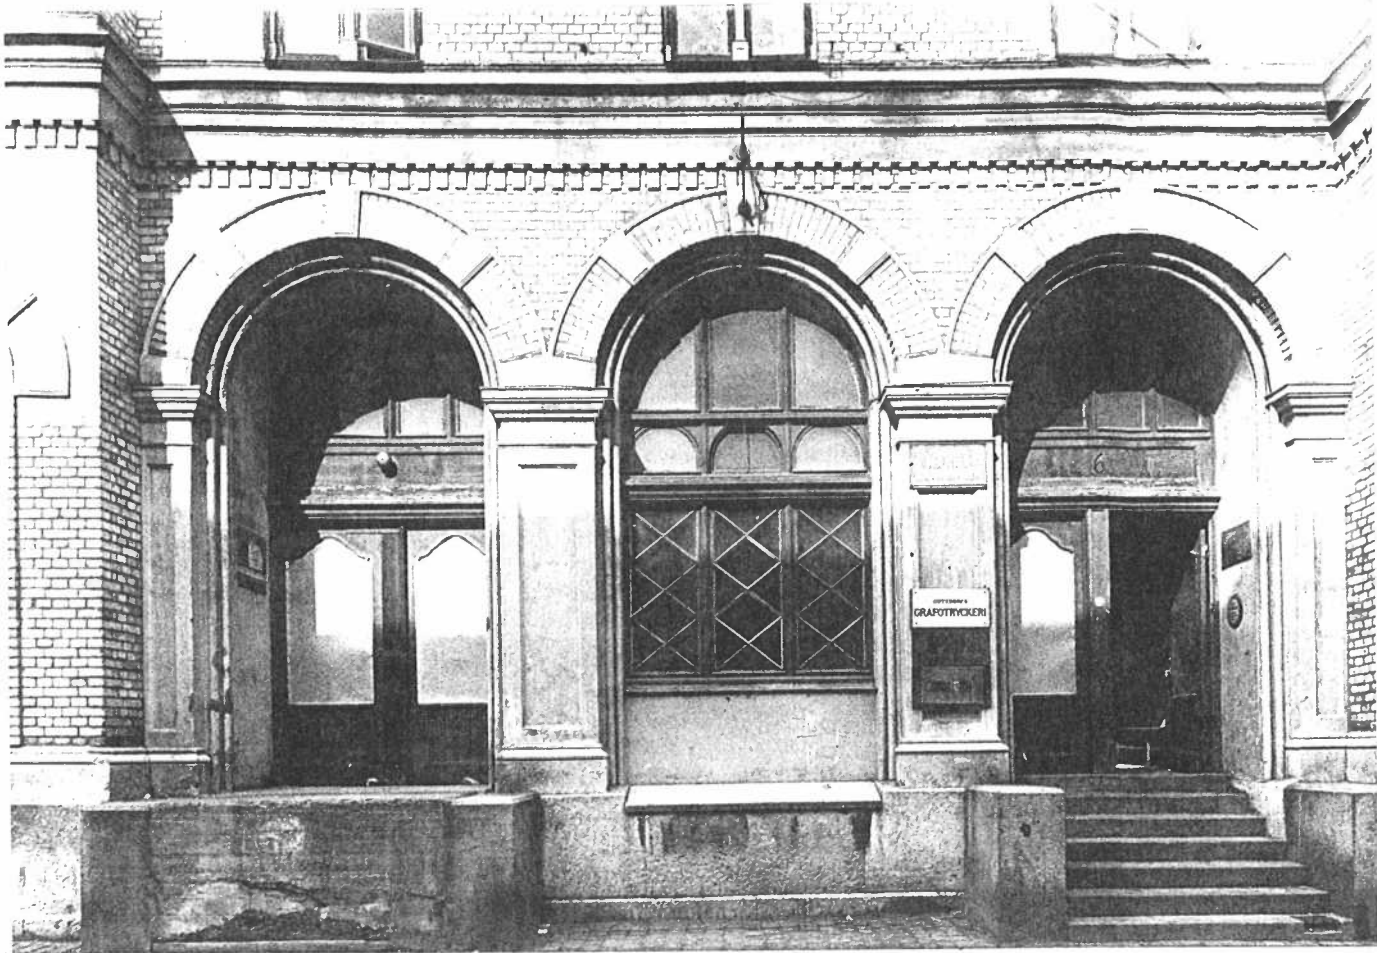
*Entrén mot Haga Östergata. F d andra klassentrén med två dubbeldörrar och fönster från cirka 1920. Fasaddetaljer från 1876. Foto 1972.*

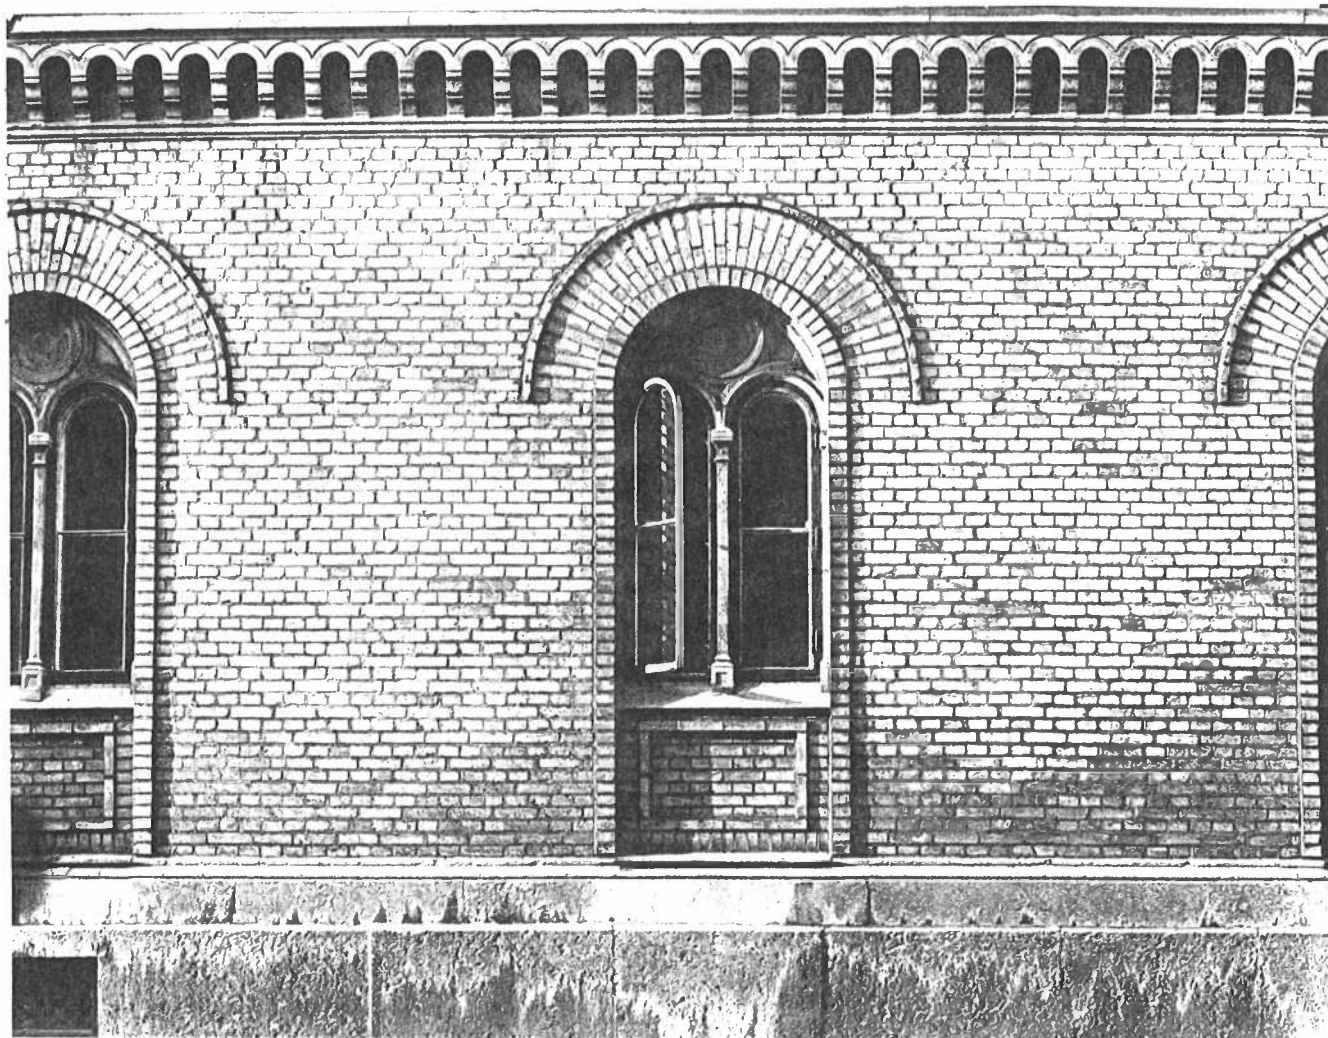
*Fasaddetalj som visar den profilerade kalkstenssockeln, fönster med ursprungliga bågar och post i form av kolonn, dekorativ tegelmurning från 1926 och ursprunglig taklist med rundbågemotiv. Foto 1972.*
