# RENSTRÖMSKA BADET I HAGA

## 3 KV ÖVERSTEN

KULTURHISTORISK DOKUMENTATION

**KONCEPT 1993 /GL**

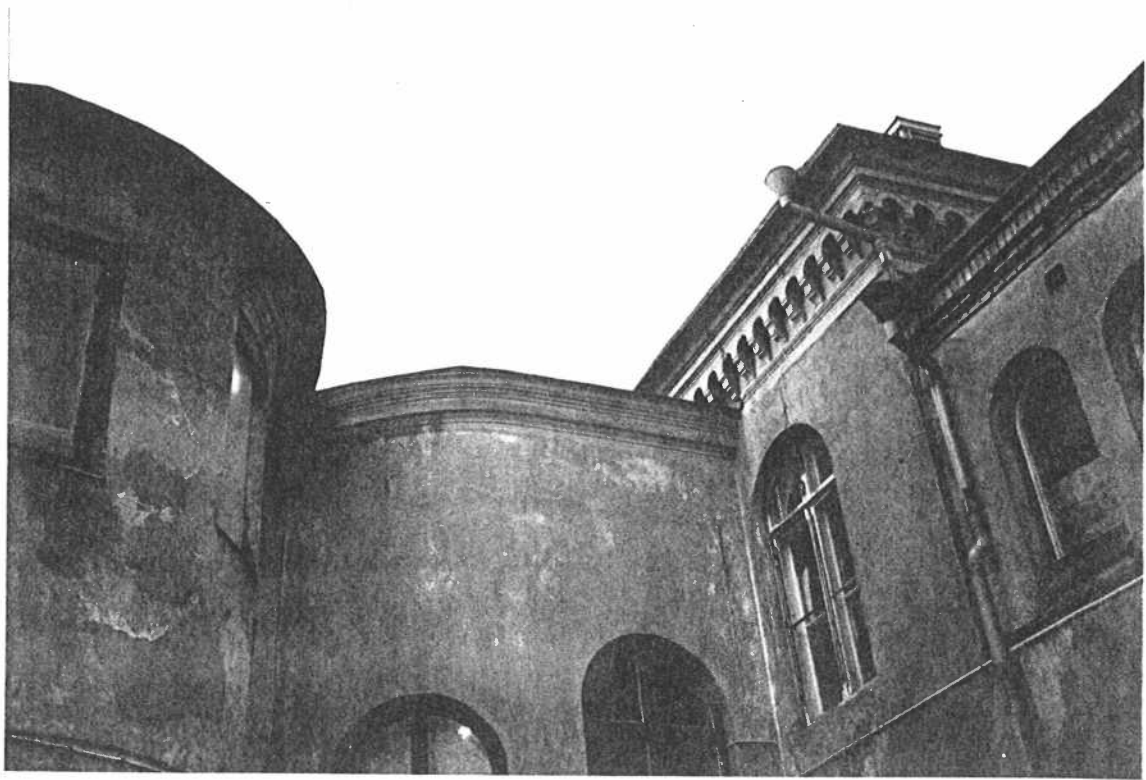
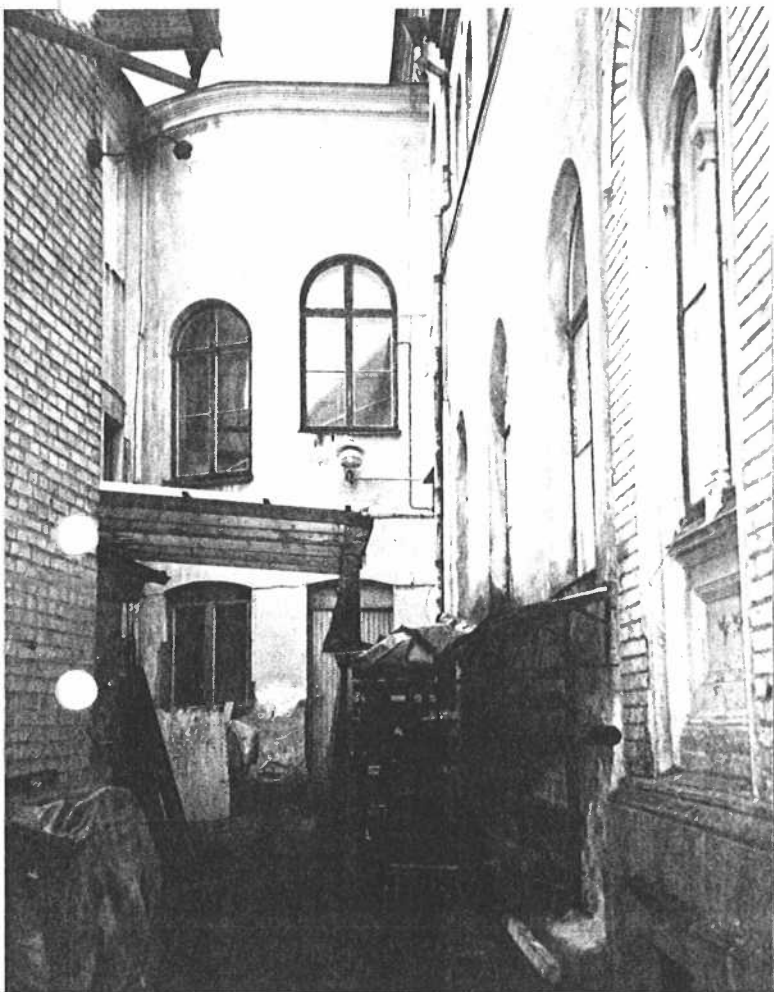
*Gårdsinteriör. Till höger tegelfasad från 1876 och ursprungligt fönster med putsparti under. Längre in putsade rundade fasader som tillhör mellandelen från 1905. Foto 1982*

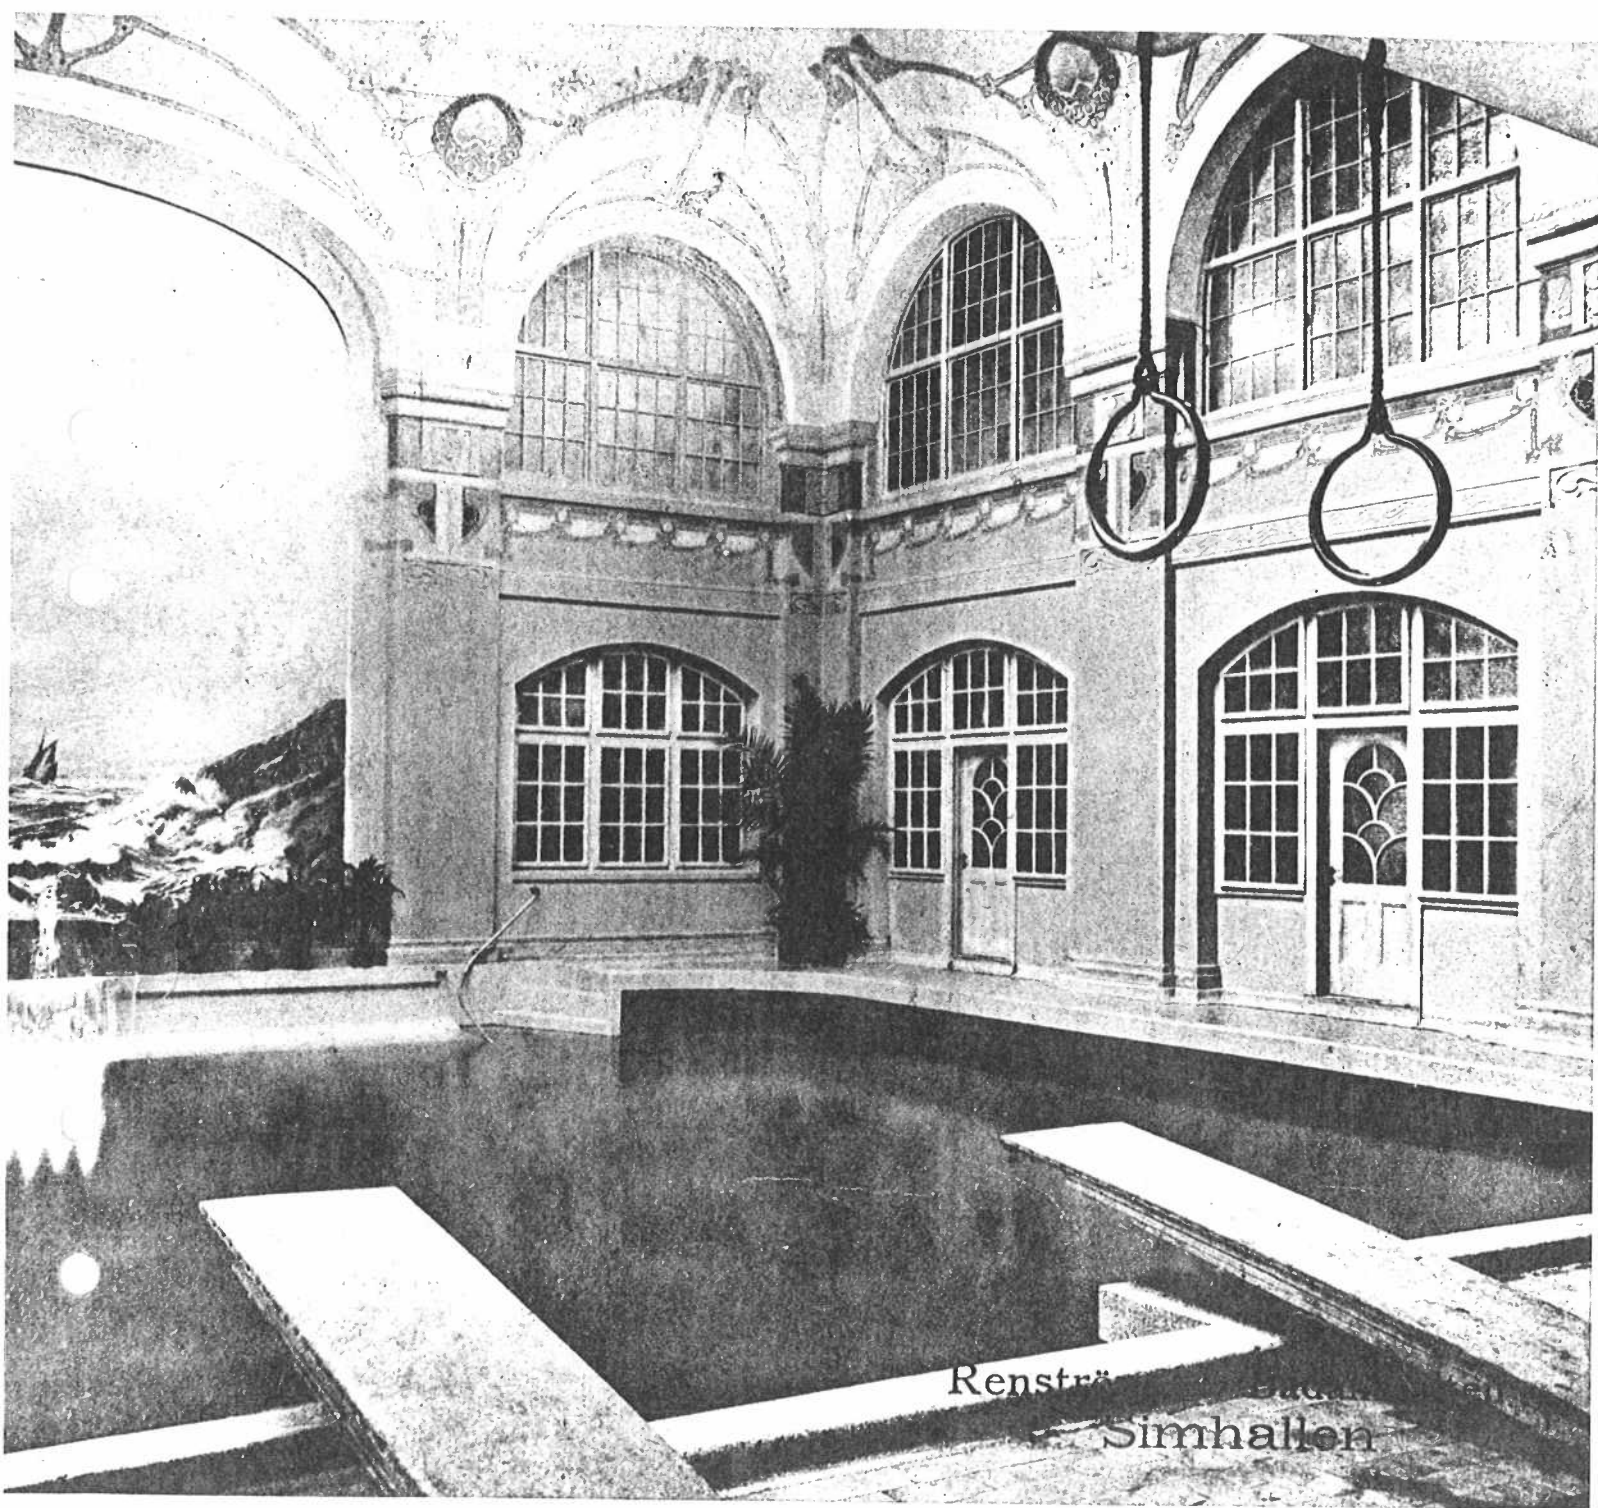
*Simhallen 1915 med Andréesens väggmålning samt tak- och väggdekor. Simhallen som är centrum i hela anläggningen återställs till detta ursprungliga utseende.*

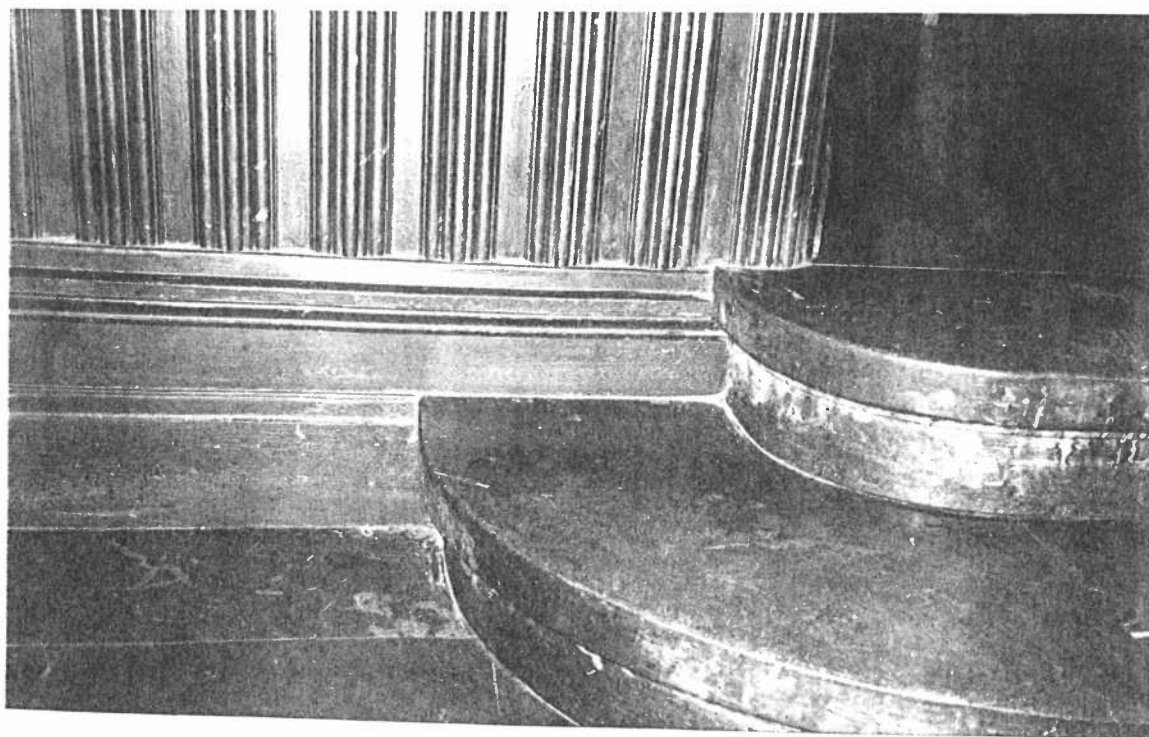
*Entréhallen, Södra Allégatan. Detalj av kalkstenstrappa  
och panel.  
Foto 1993*

Trapporna mot entrén återställs till ursprungligt utseende.

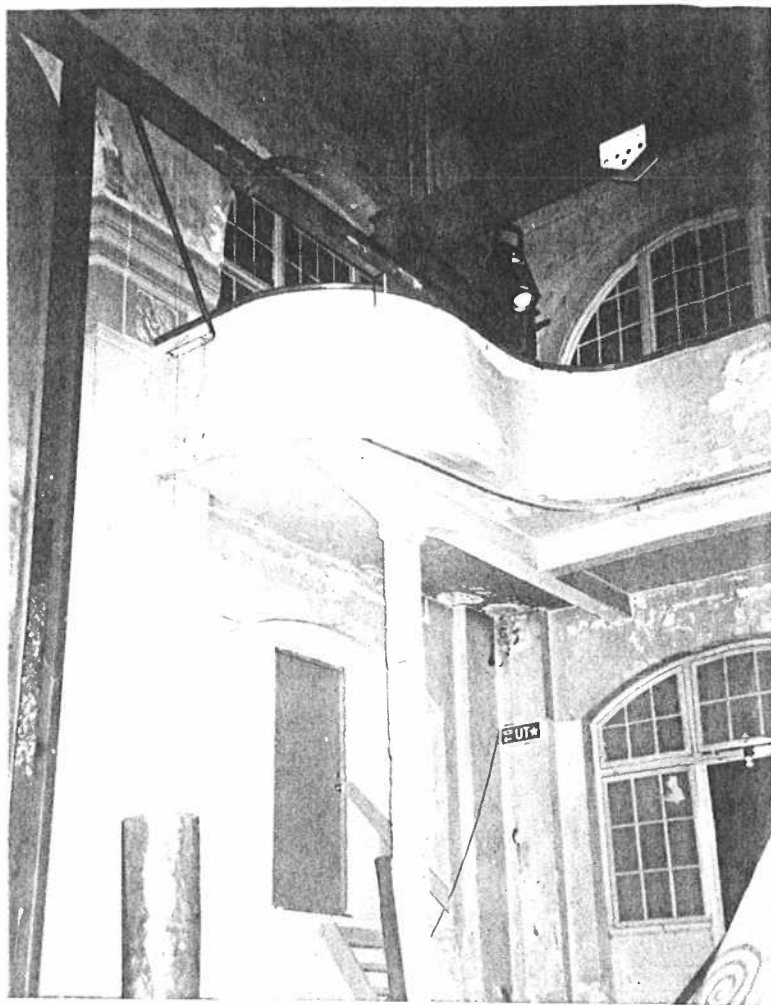
*Simhallen, sydvästra hörnet, med balkong som täcker dekor på väggen.  
Foto 1993*

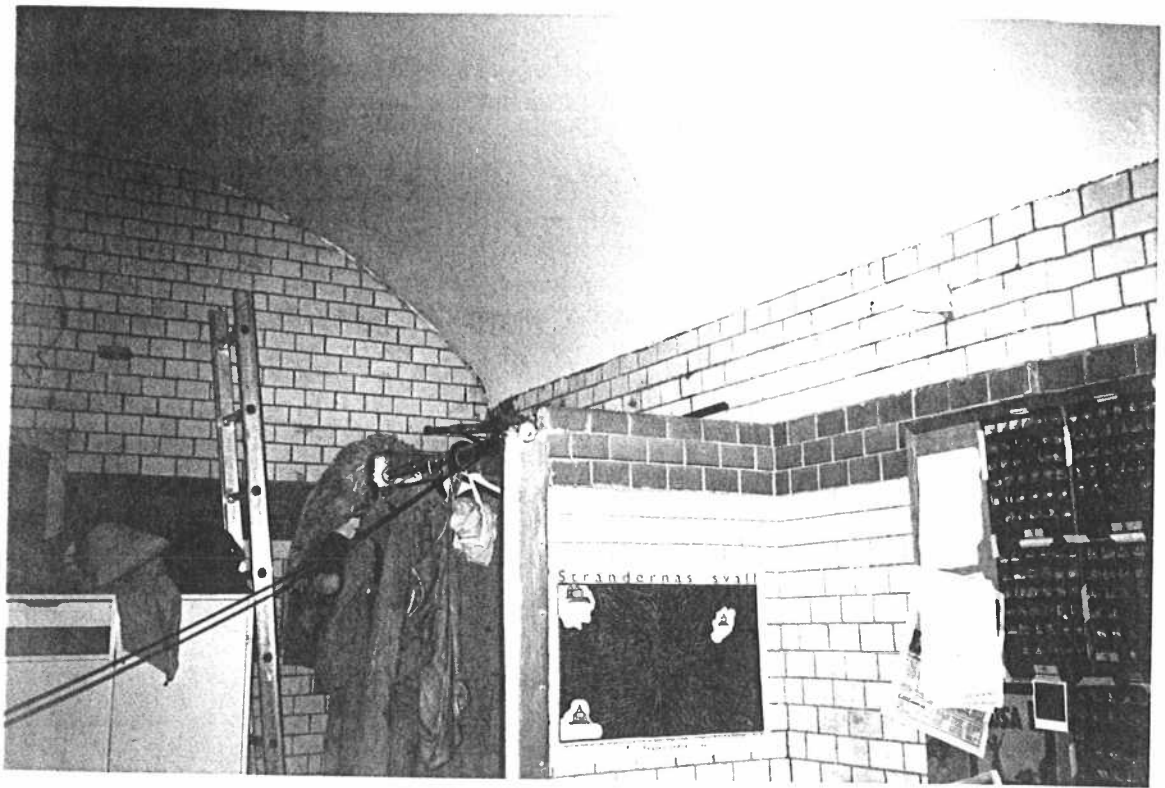
*F d tvagningsrum med kakelklädda väggar.  
Foto 1993*

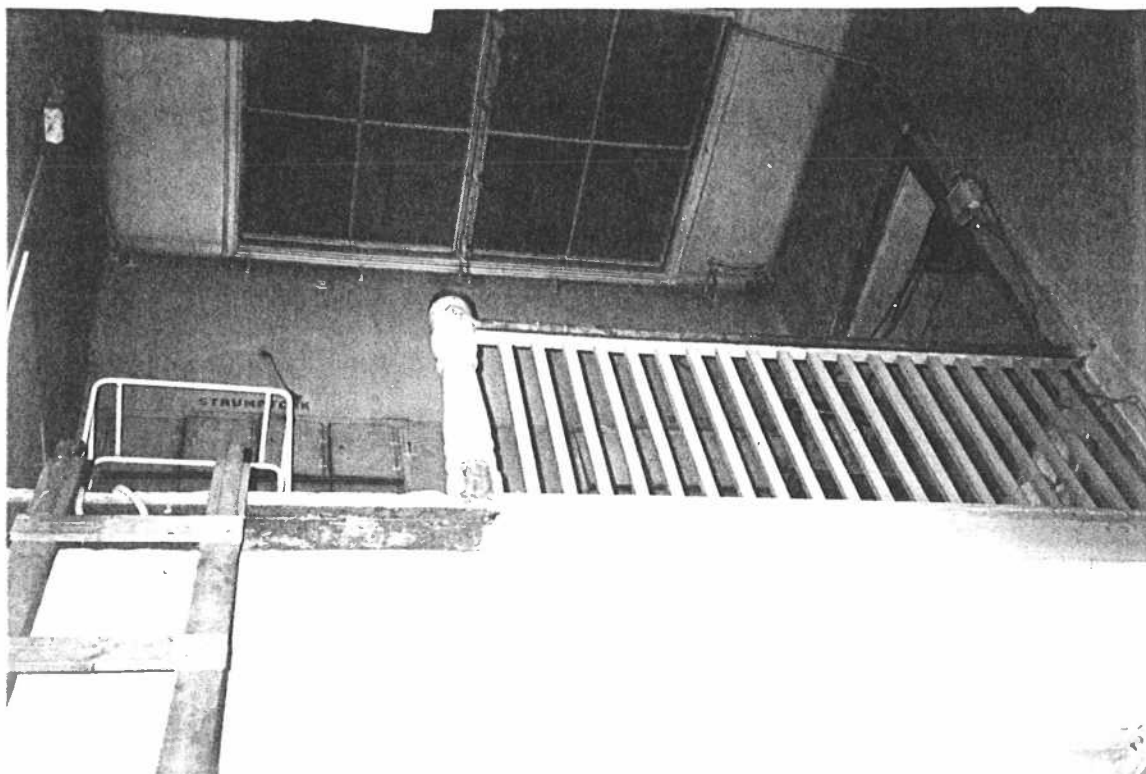
Övre delen i entrén till f d omklädningsrum. Trappa riven.  
Foto 1993

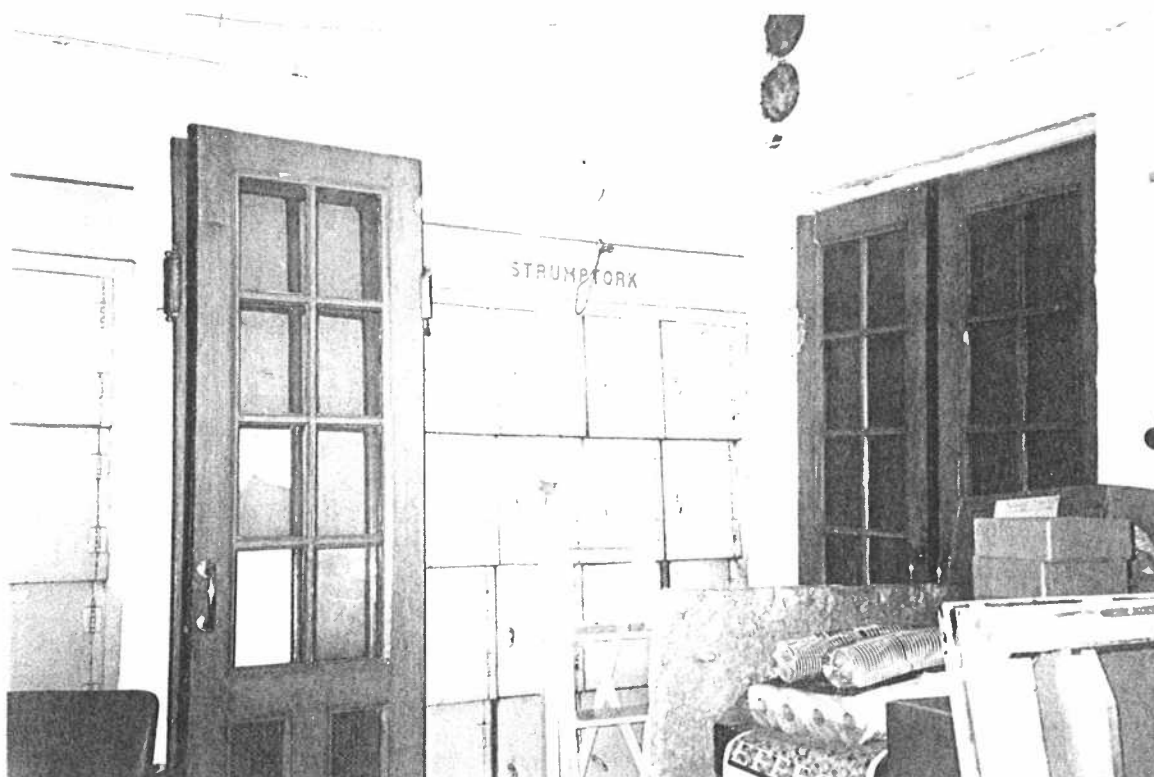
Entrén till f d omklädningsrum, originaldörrar och  
"strumptork" från 1905.  
Foto 1993

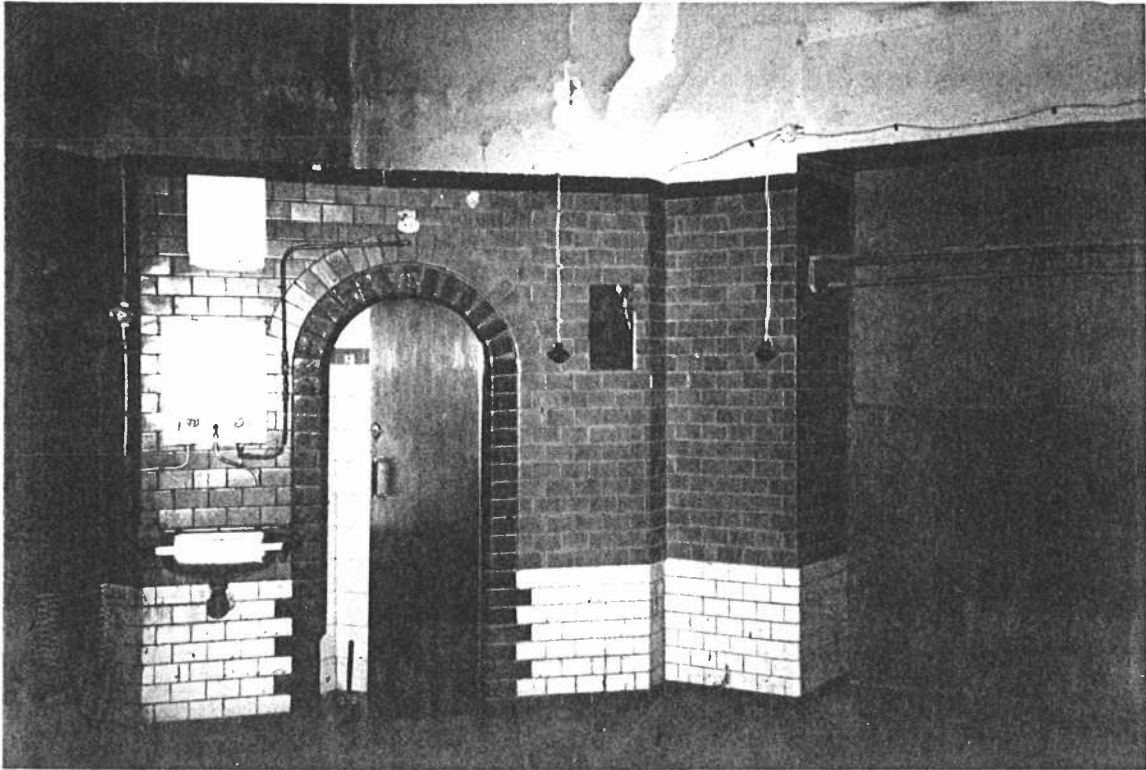
*Romerska badets bassäng-  
omklädningsrum med kakelklätt hörnbås.  
Foto 1993*

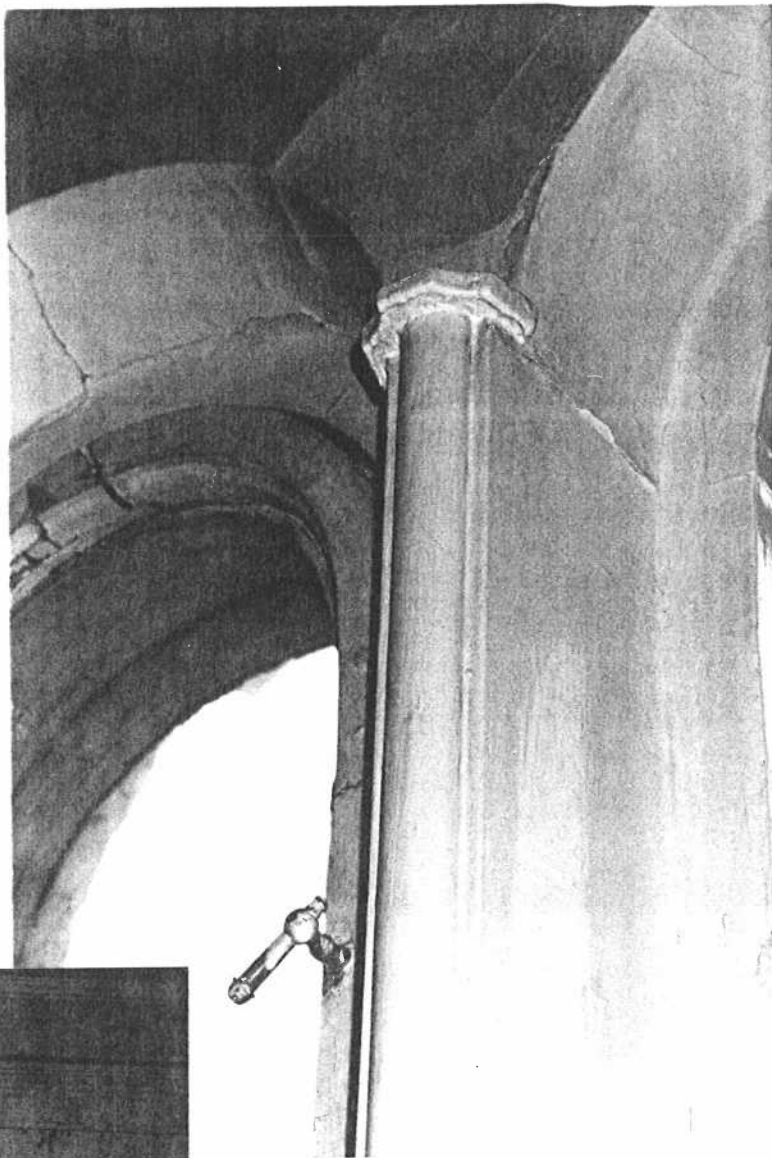
*Romerska badet. Vy från f d omklädningsrum till bassäng-  
omklädningsrummet.  
Foto 1993*

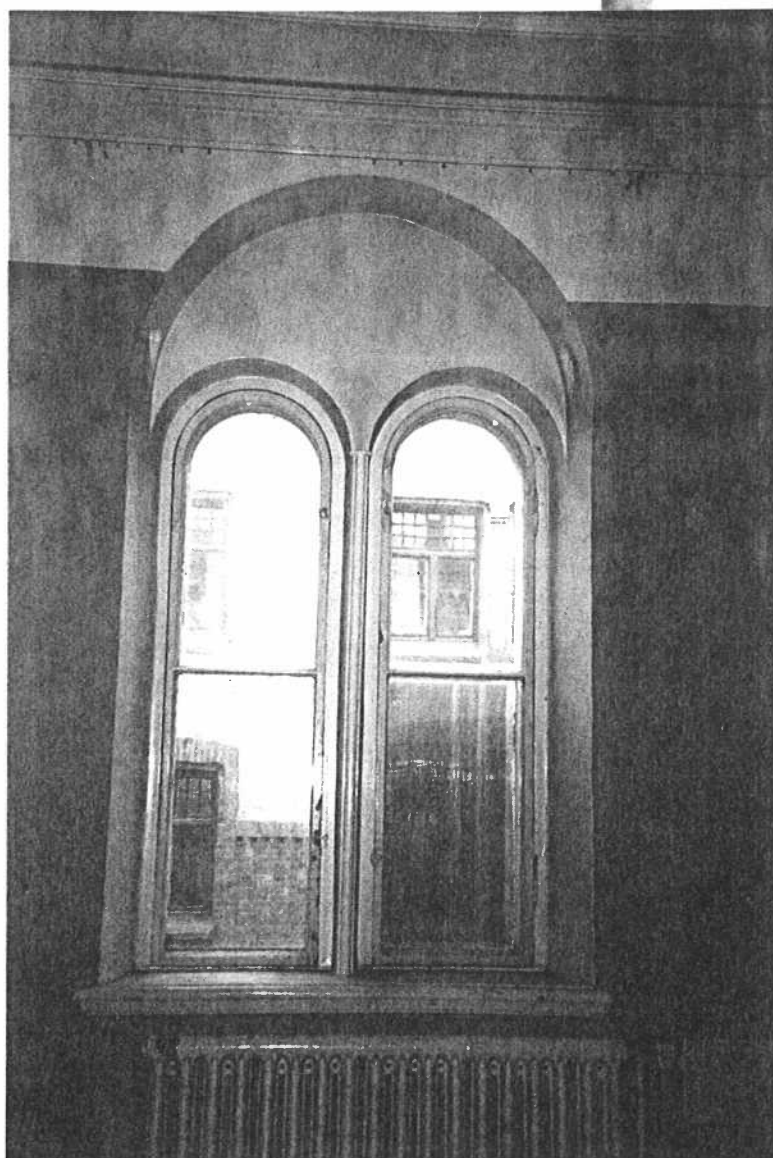
*Fönster i f d bostadsrum, Haga Östergata.  
Foto 1993*

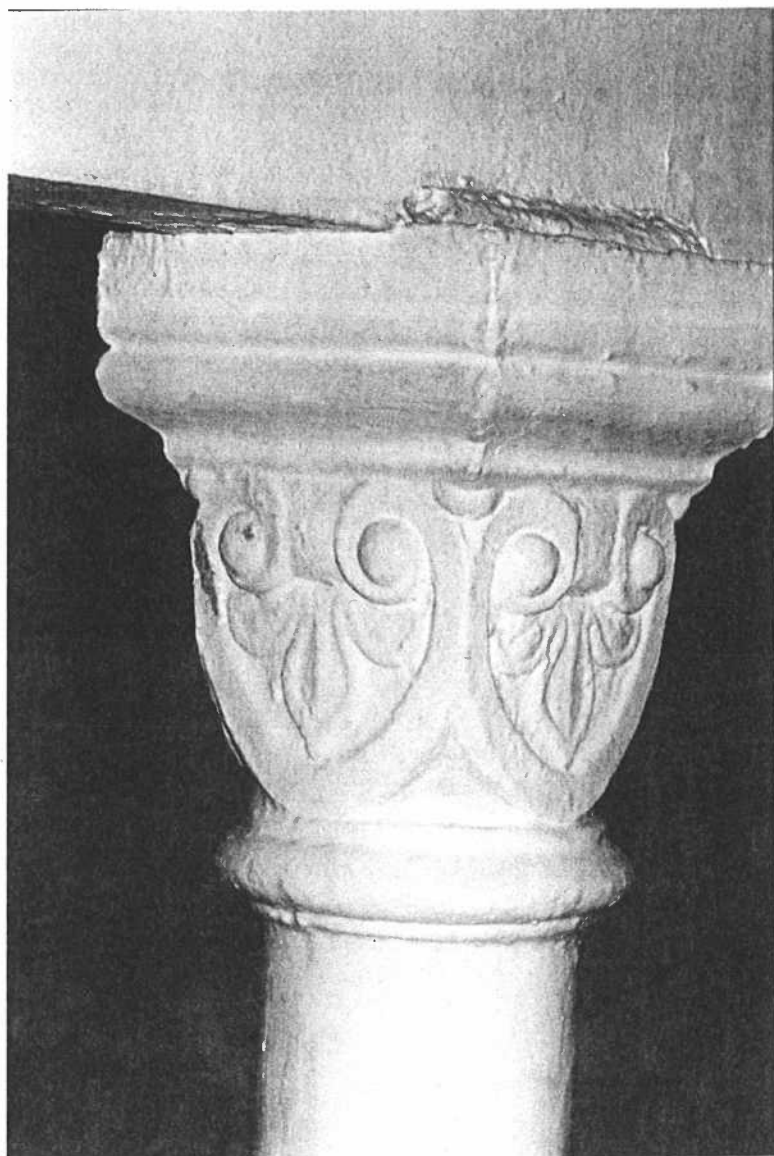
*Kapitäl till kolonn i karbadsavdelning.  
Foto 1993*

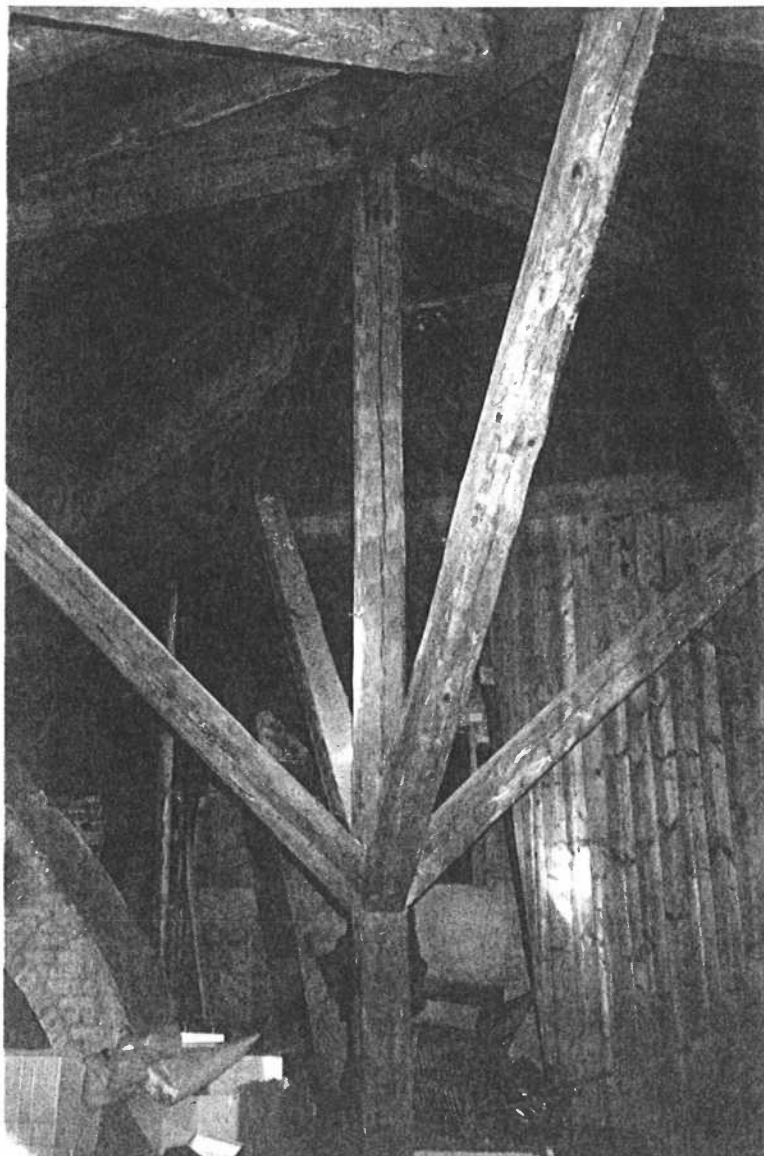
*Vinden. Takkonstruktion mittpartiet mot Haga Östergata.  
Foto 1993*

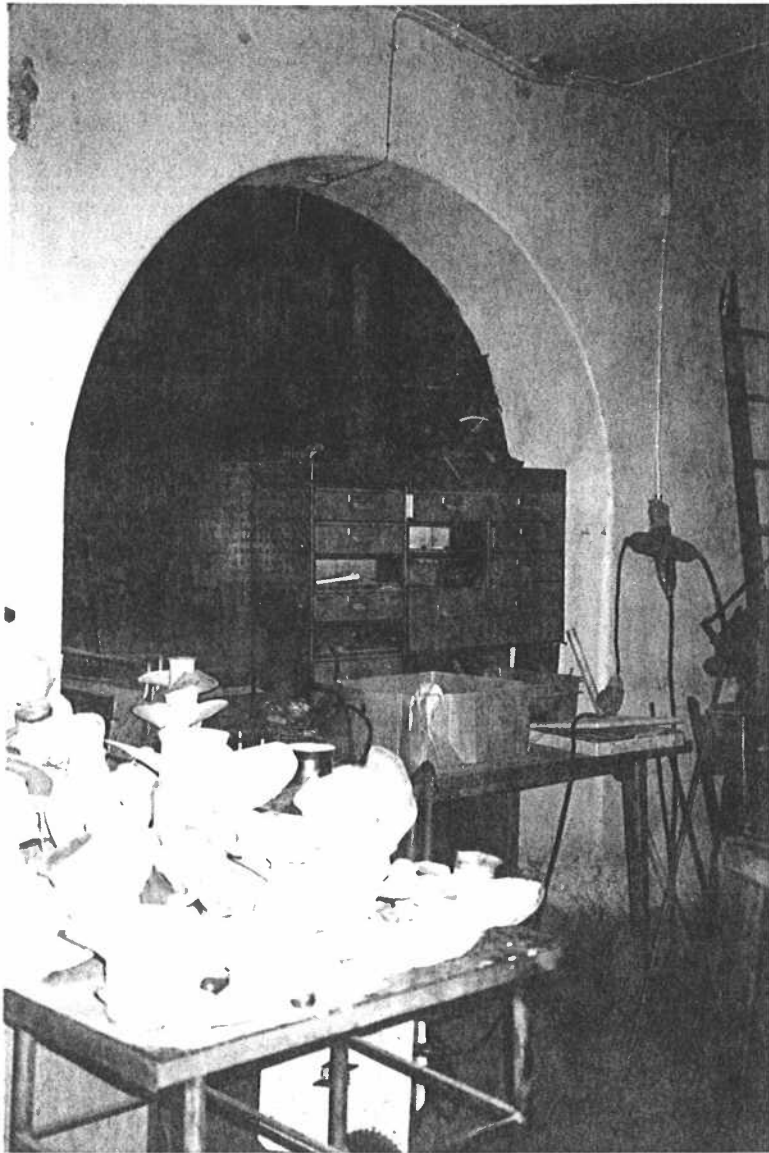
*Källaren, västra delen. Våld öppning vid f d omkläd-  
ningsrum.  
Foto 1993*
