Historiska stadslämningar i kv. Härbäretet

Göteborg 216:1/L1969:702 | Inom Vallgraven 12:11

Arkeologisk förundersökning | Göteborgs kommun

Arkeologisk förundersökning

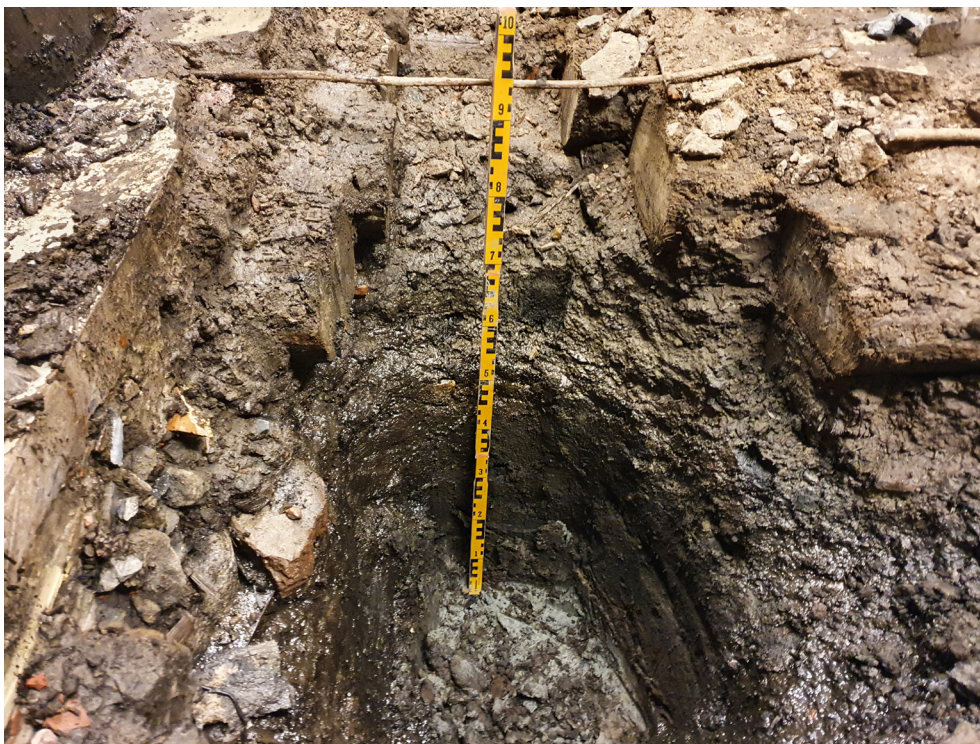
Figur 7. Provgrop 6. Foto mot norr.

Vidare framkom under PG6L2 ett brunt humöst kulturlager (PG6L3) innehållandes pinnar och andra trärester, ca 10 cm tjockt. PG6L3 skulle möjligtvis kunna vara resterna av den äldre markhorisonten. Under PG6L3 följde postglacial lera (figur 7).

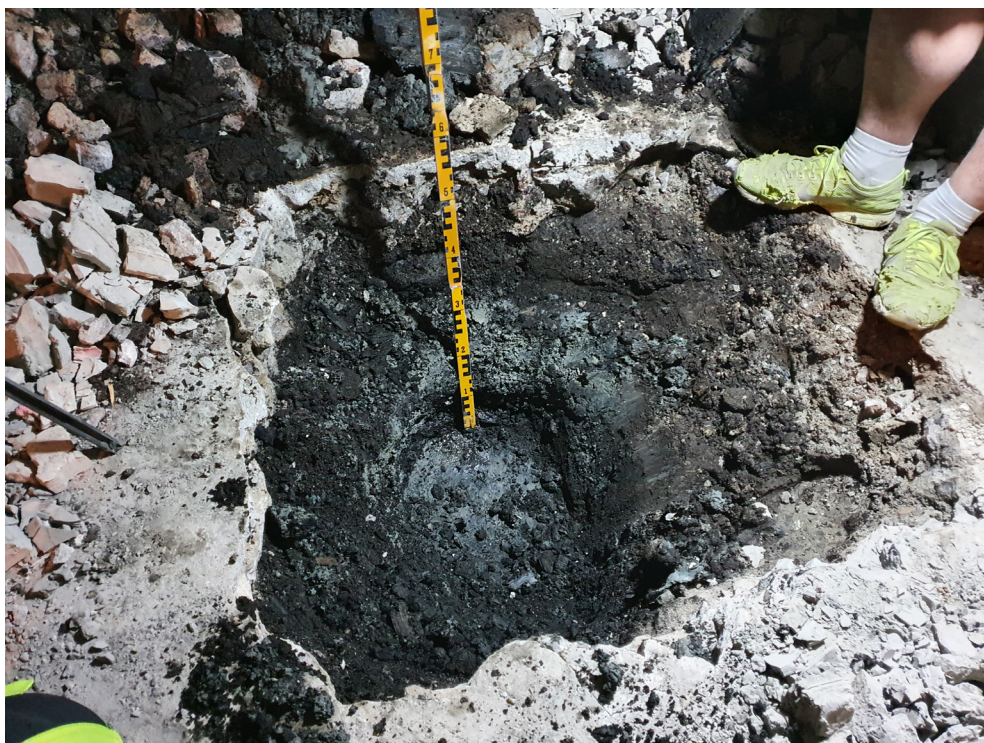
Figur 8. Provgrop 7. Foto mot norr.

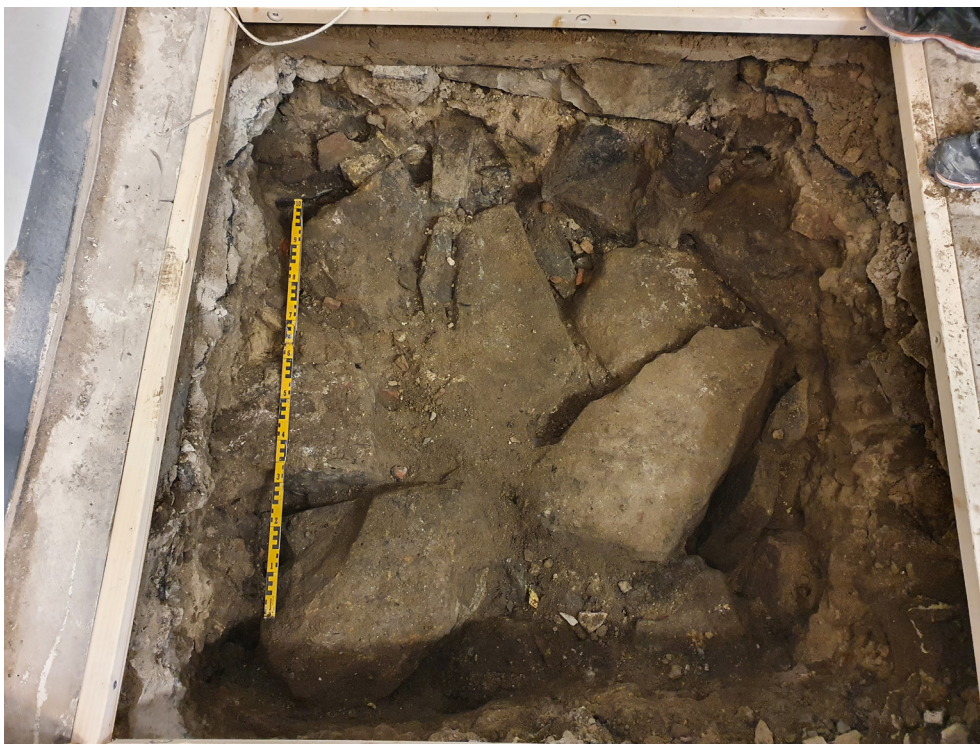
Figur 9. Provgrop 8. Övre lager sten.

Provgrop 8 grävdes 2 x 2 m på entrénivå på den södra halvan av fastigheten och utgick från +3,30 m.ö.h. Under lager av betong- och asfalt påträffades kallmurad sten i två skift (figur 9 & 10). Muren, ca 60 cm hög, låg ovanpå ett tunt lager lera (PG8L1), följt av rustbädd i form av utlagda plankor (figur 11). Troligen tillhör muren de byggnationer som gjordes efter branden 1792 då kvarteret omdanades. Under rustbädden framkom ett ca 45 cm tjockt gråbrunt kulturlager (PG8L2) innehållande keramik, djurben, fönsterglas, kritpipsskaft och tegelfragment (figur 17). Keramiken bestod i huvudsak av holländskt yngre rödgods, kännetecknat bl.a. av sin bärnstensbruna glasyr. Under PG8L2 låg ett 20 cm tjockt påfört lager grå lera (PG8L3) med inslag av enstaka tegelbrockor.

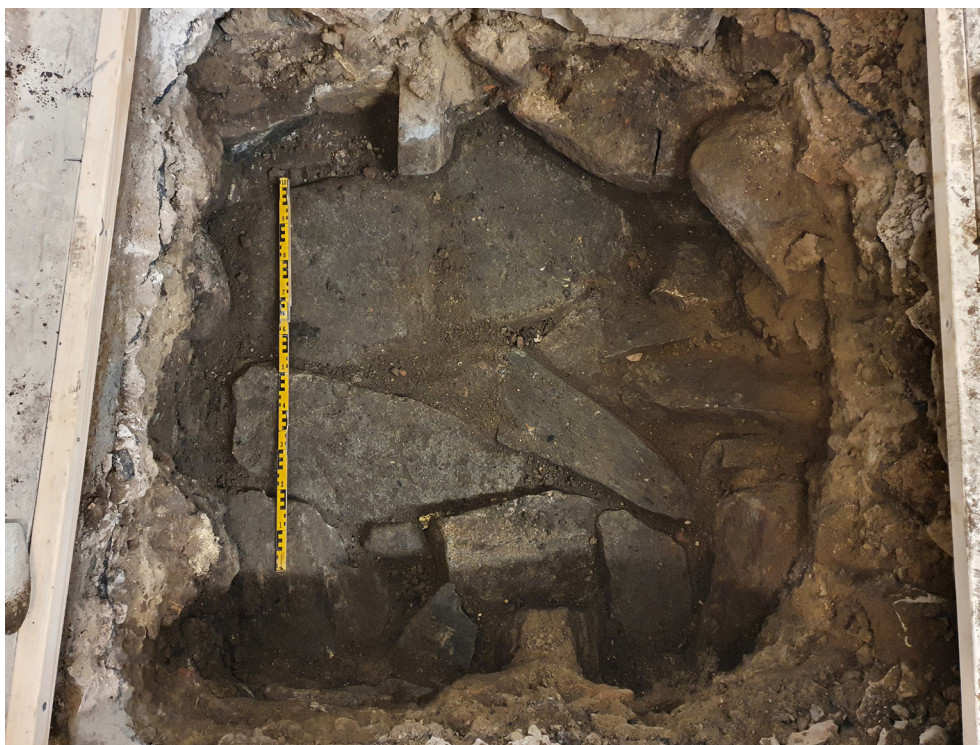
Figur 10. Provgrop 8. Undre lager sten.

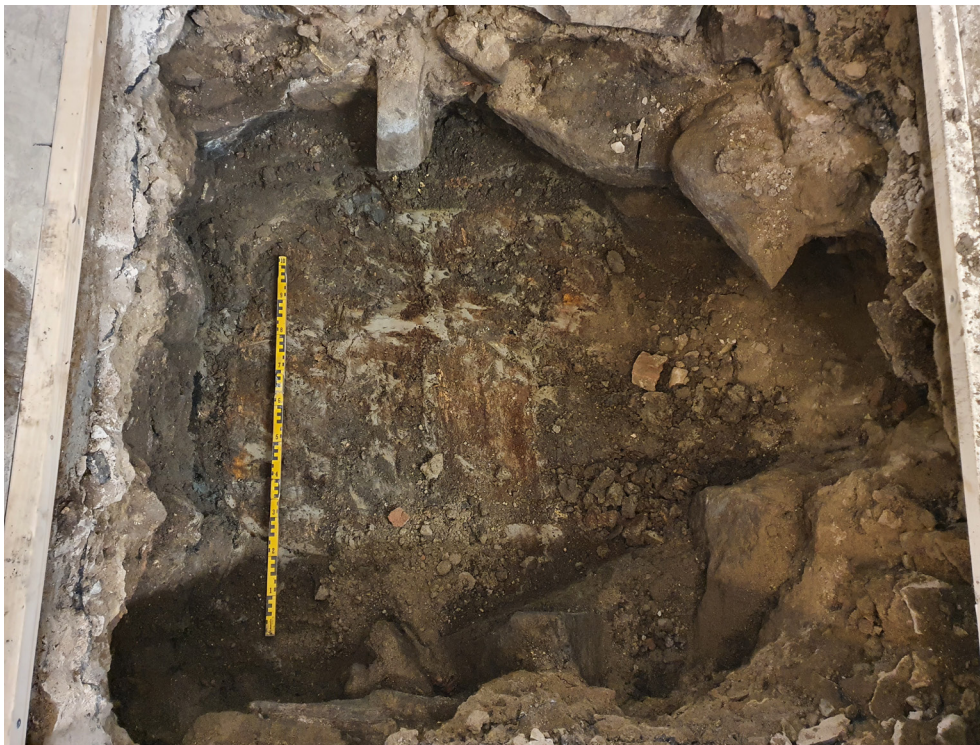
Figur 11. Provgrop 8. Lera och plankor utlagda som rustbädd under stenar.

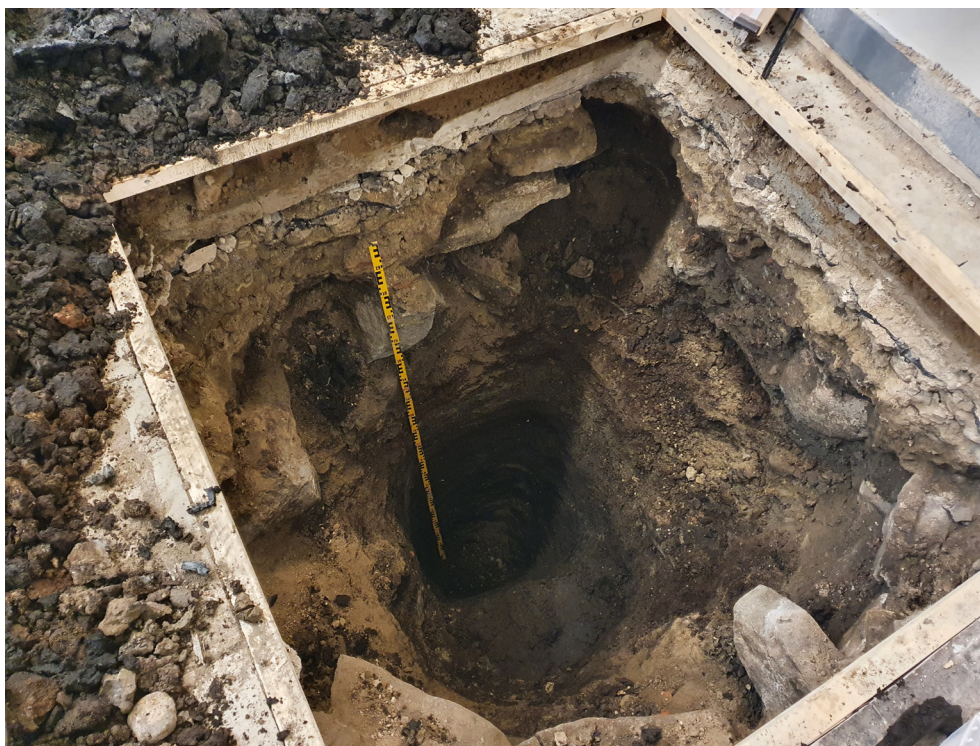
Figur 12. Översiktsbild över provgrop 8 med lagerföljd ned till naturlig lera.

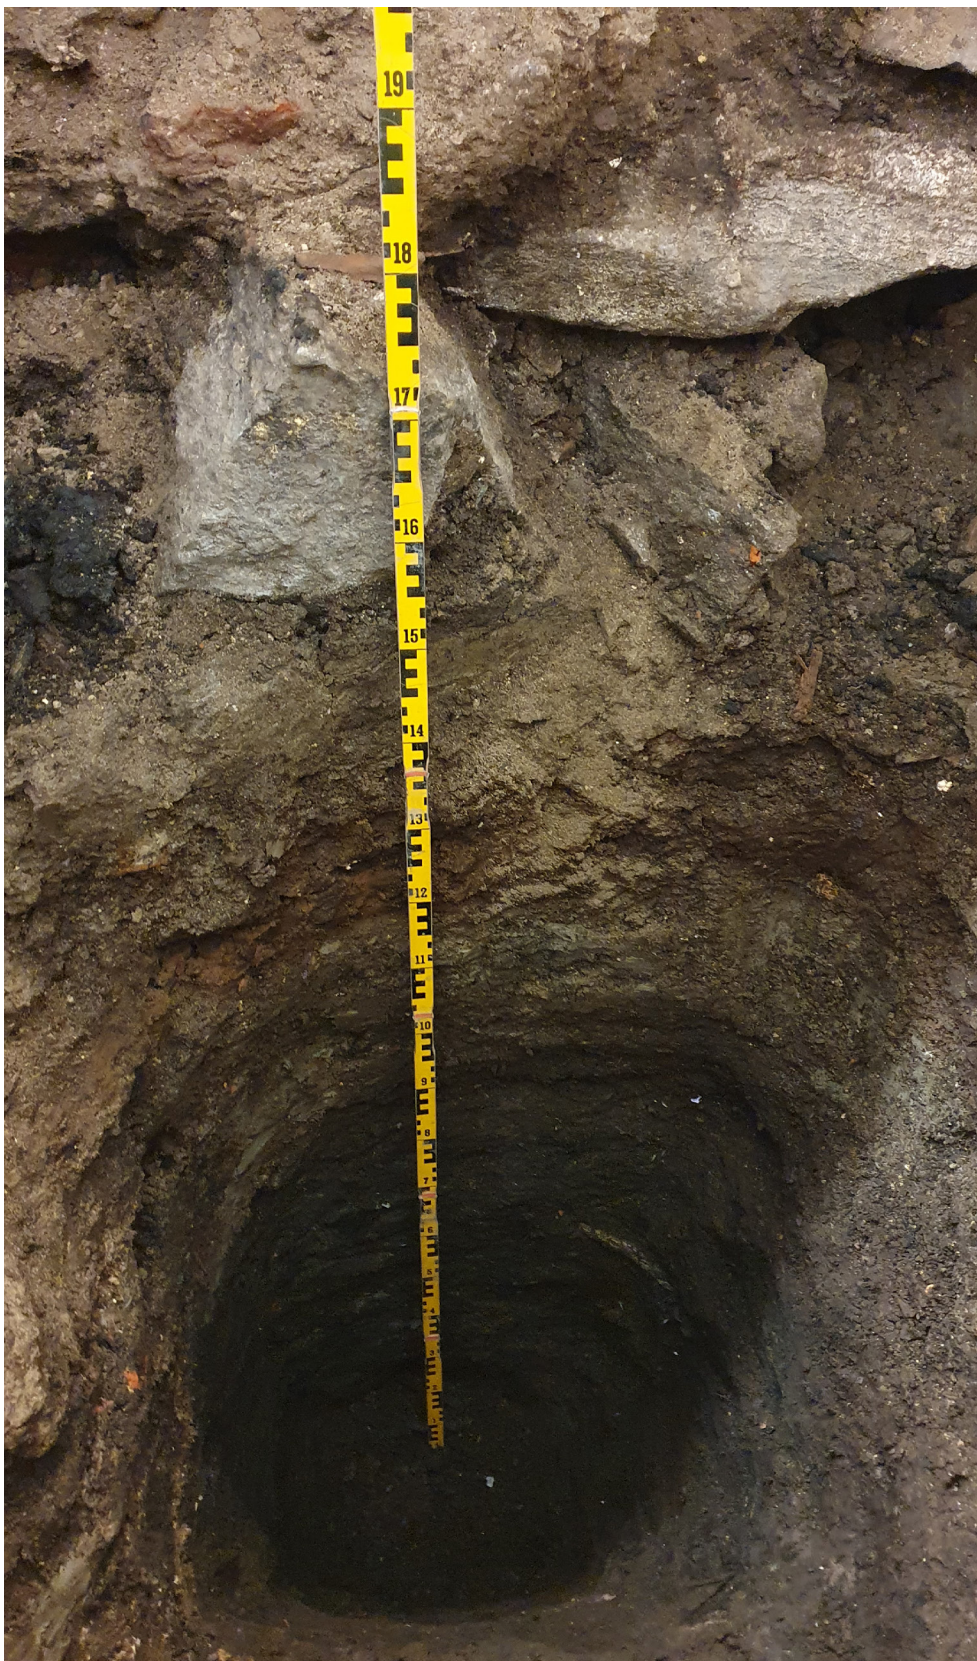
Figur 13. Profilbild från provgrop 8. Gropens djup och relativt smala schaktsidor försvårade till viss del dokumentationen.

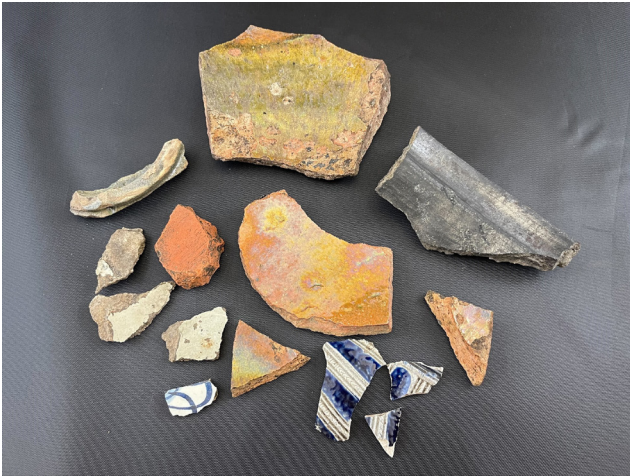
Figur 14. Blandad keramik från PG6L2. Rödgoods, fajans, stengods och jydepotte.

Yngre rödgods fortsätter att dominera fyndmaterialet i PG6L2 men här finns även inslag av majolica, fajans, kritpipsskaft, lergods och en skärva stengods av Raerentyp. I PGL2 fanns förutom en stor mängd djurben, några med spår av slakt, också en betydande andel läder, däribland två sulor, delar av bes och andra skorelaterade fragment.

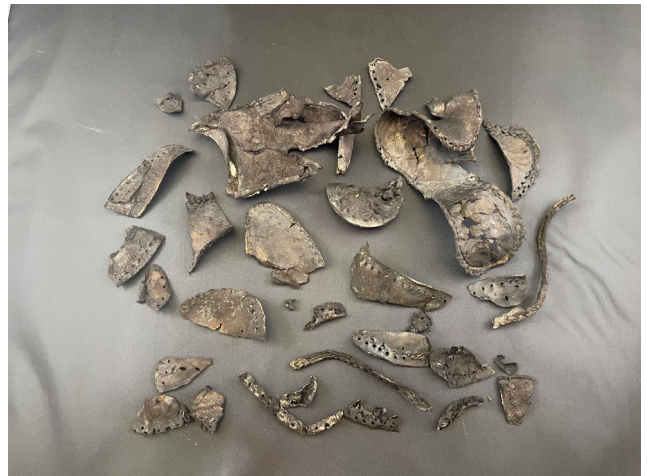
Figur 15. Läder från PG6L2, i huvudsak rester från skor.

Under betonggolv och ett lager bjälkar tillhörande den befintliga huskonstruktionen följde ett 10 cm tjockt lager fyllnadsmassor. Under fyllnadsmassorna framkom ett 20 cm tjockt lager grå sand med inslag av keramik och djurben (PG6L1). Keramiken bestod till största delen av yngre rödgods men även fajans och blåglaserat stengods från Raeren. Bland keramiken fanns även tjock grovmagrad keramik som skulle kunna vara del från en större degel (figur 16). Under PG6L1 följde ett svartbrunt, avfallsdoftande kulturlager (PG6L2) innehållandes pinnar, trärester samt fynd av djurben, läder och keramik. Keramiken bestod till största delen av yngre rödgods men även enstaka skärvor av holländsk fajans och blåglaserat stengods (figur 14). Stengodset kan antas vara från Raeren med en sannolik datering kring 1600-talets andra hälft. Skelettmaterialet utgjordes av ben från get/får samt nötkreatur (käkben respektive skalltak inklusive horn) och enstaka obestämda ben med spår från slakt. I lagret låg även ett flertal bitar av läder. De flesta läderbitarna tycks härröra från skor och nästan samtliga har sylade hål för sömnad (figur 15).

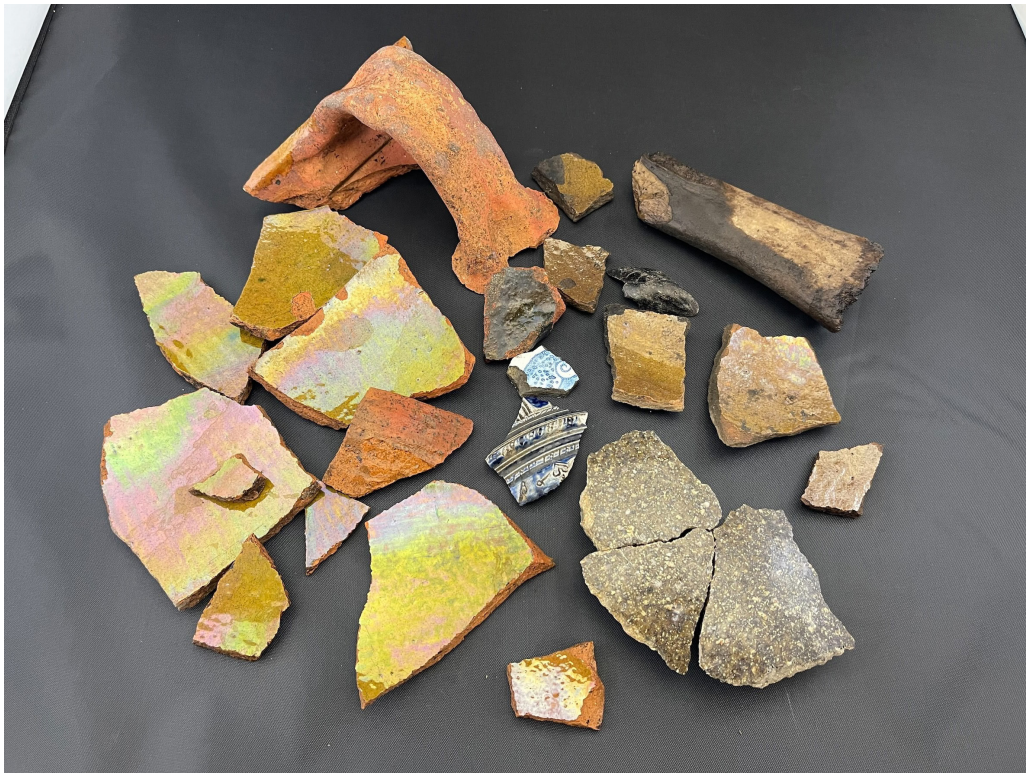
Figur 16. Ett blandat fyndmaterial från PG6L1, keramik och djurben.

I PG6L1 återfinns djurben i form av ett skenben från nöt, vilket förefaller kapat för att komma åt märgen, samt blåmusselskal. Majoriteten av keramiken utgörs av yngre rödgods, matlagnings- och förvaringskärl. Vidare framkom en stengodsskärva av Raerentyp samt delar av ett grovmagrat lergodskärl. Det senare skulle möjligtvis kunna vara del av en större degel. Även en holländsk fajansskärva och ett fragment från en svartglaserad kakelugn påträffades.

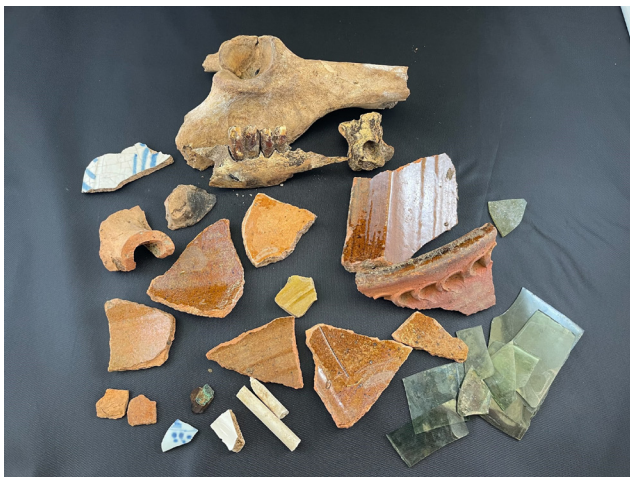
Figur 17. Diverse fynd från PG8L2, keramik, djurben och fönsterglas.

I PG8L2 påträffades majolica, fajans, fönsterglas, pipskaft samt yngre rödgods. Bland rödgodset finns delar av en trefotsgryta av holländskt ursprung. Påträffades gjorde även en bit läder med en nit av kopparlegering. I lagret fanns också en del blandade djurben.

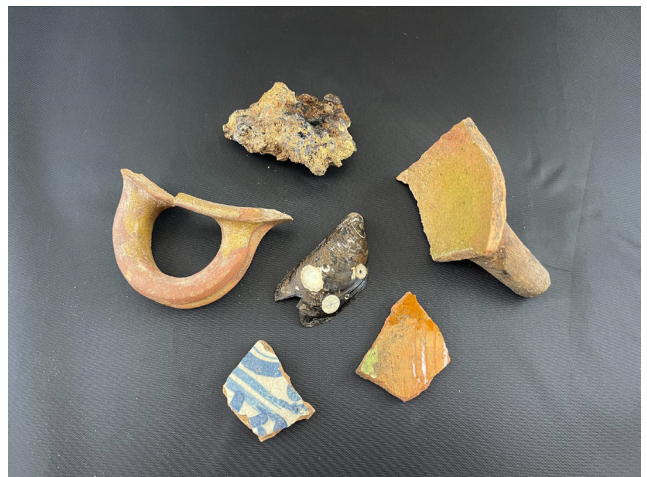
Figur 18. Yngre rødgoods, fajans, blåmusselskal och slagg från PG8L4.

rödgoods, bl.a. en större hank och ett ben till en trefotsgryta, samt en skärva blåvit fajans (figur 18). Efter PG8L4 sker en övergång till ett svart torvigt kulturlager (PG8L5). PG8L5 är ca 10 cm tjockt och föreföll inledningsvis att vara en äldre markhorisont, dock följer under PG8L5 ytterligare ett mörkbrunt kulturlager (PG8L6), ca 55 cm tjockt. Inga fynd påträffades i PG8L5. I PG8L6 påträffades en relativt stor mängd rött tegel från takpannor. Under PG8L6, +0,8 m.ö.h., framkom steril postglacial lera.

I PG8L4 framkom blåmusselskal, slagg samt keramik i form av yngre rödgods och majolica.

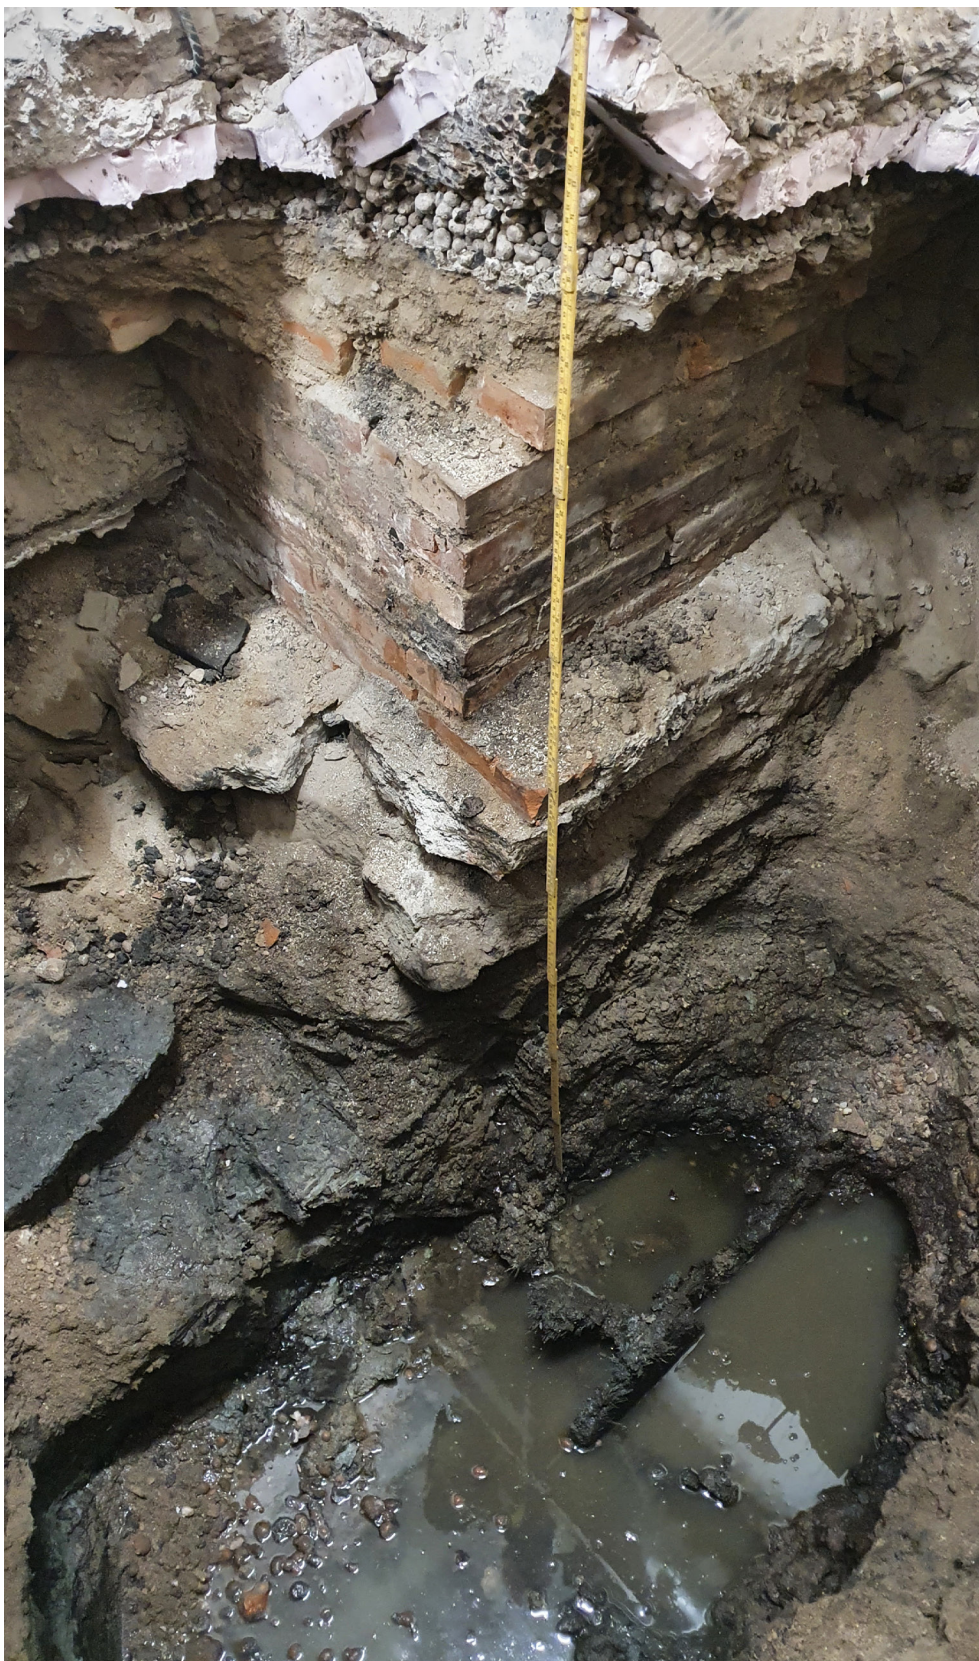
Figur 19. Översiktbild över provgrop 9. Till höger i bild skimtar ovansidan på stående plank i en avfallsbinge. Foto mot norr.

gande kallmuren i den norra halvan av provgropen. Mot mitten av plankraden framkom ytterligare stående plank i östlig riktning (figur 19 & 20). Konstruktionen har tolkats som en nedgrävd avfallsbinge med minst två sektioner och liknande konstruktioner har tidigare påträffats på flera andra tomter inom staden. Den kvarvarande sydvästra delen av provgropen grävdes ned till postglacial lera, på +1,45 m.ö.h., vilken provstacks med geospjut. Inga fynd tillvaratogs.

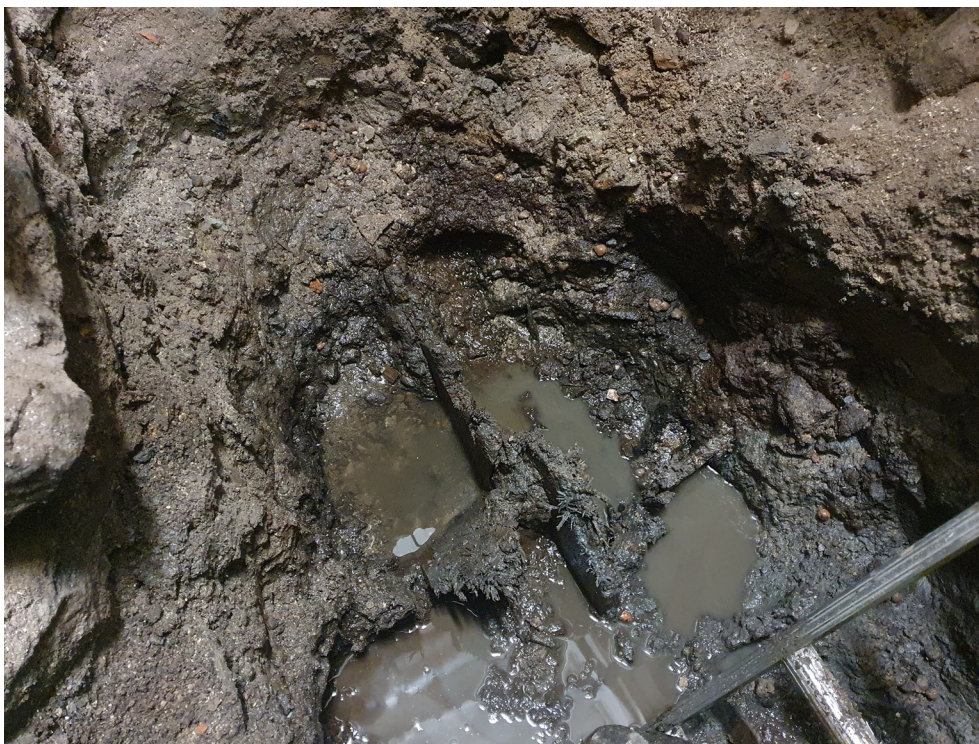
Figur 20. Toppen av stående brädor i en eller flera avfallsbingar i provgrop 9. Foto mot öst.

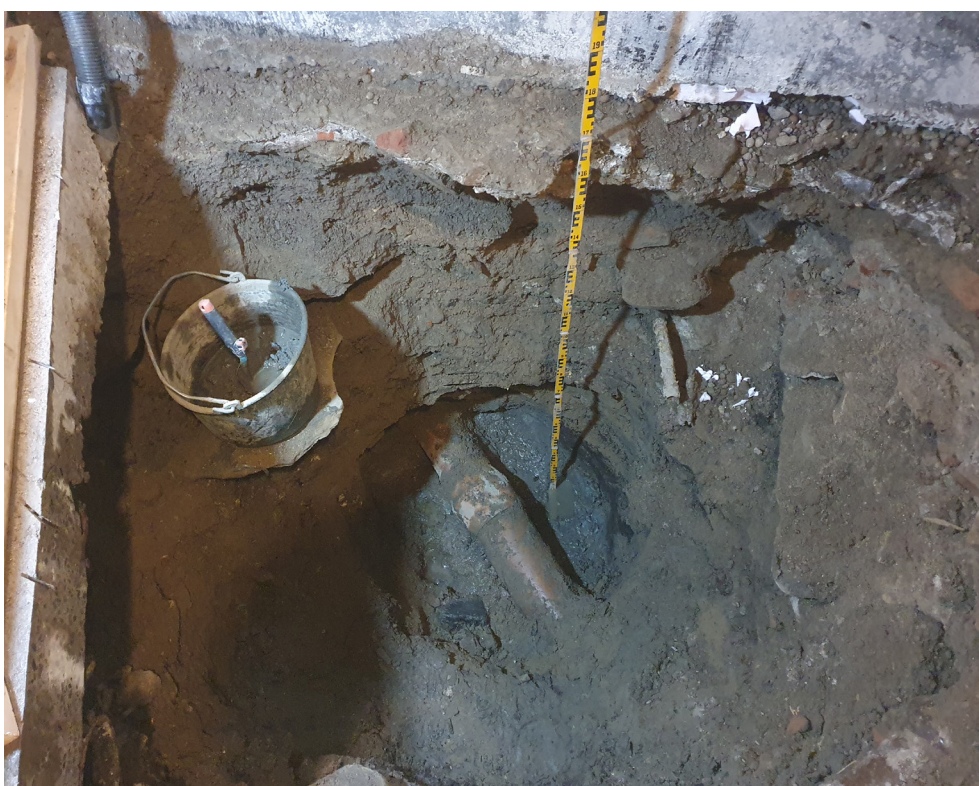
Figur 21. Profilbild från provgrop 10. En ledningsdragnings har stört mycket av grävytan men intakta lager kan anas i schaktkanten. Foto mot öst.

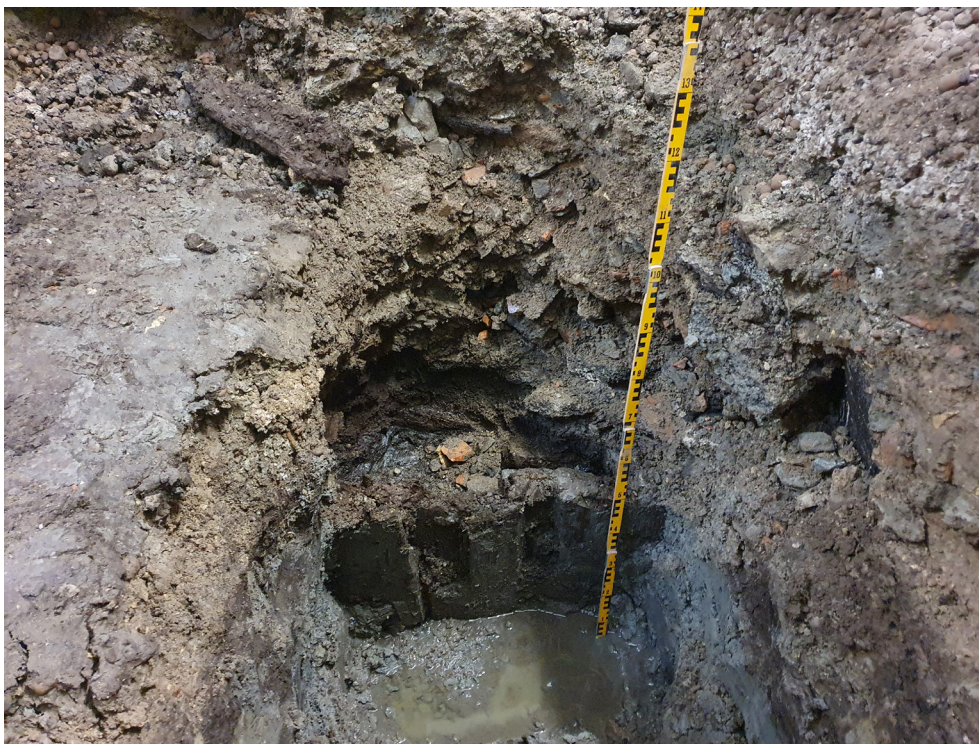
Figur 22. Stående plank i provgrop 11, sannolikt en nedgrävd avfallsbinge. Foto mot öst.

vid +1,05 m.ö.h. vilket sannolikt är en äldre markhorisont (PG11L3). På denna nivå föreföll den södra, i synnerhet den sydöstra, delen fortfarande omrörd varpå beslut togs att gå ner ytterligare. Härvid, +0,85 m.ö.h. framkom lokalt i det sydöstra hörnet en nedgrävd träkonstruktion med stående brädor i nord-sydlig riktning (figur 22). Mot den norra delen av provgropen skymtade även en liggande stock i schaktkanten. Brädorna föreföll fortsätta åt både norr och söder och frilades ned till ett djup om ca 50 cm. Sannolikt rör det sig om en nedgrävd avfallsbinge. Inga fynd påträffades i provgrop 11.

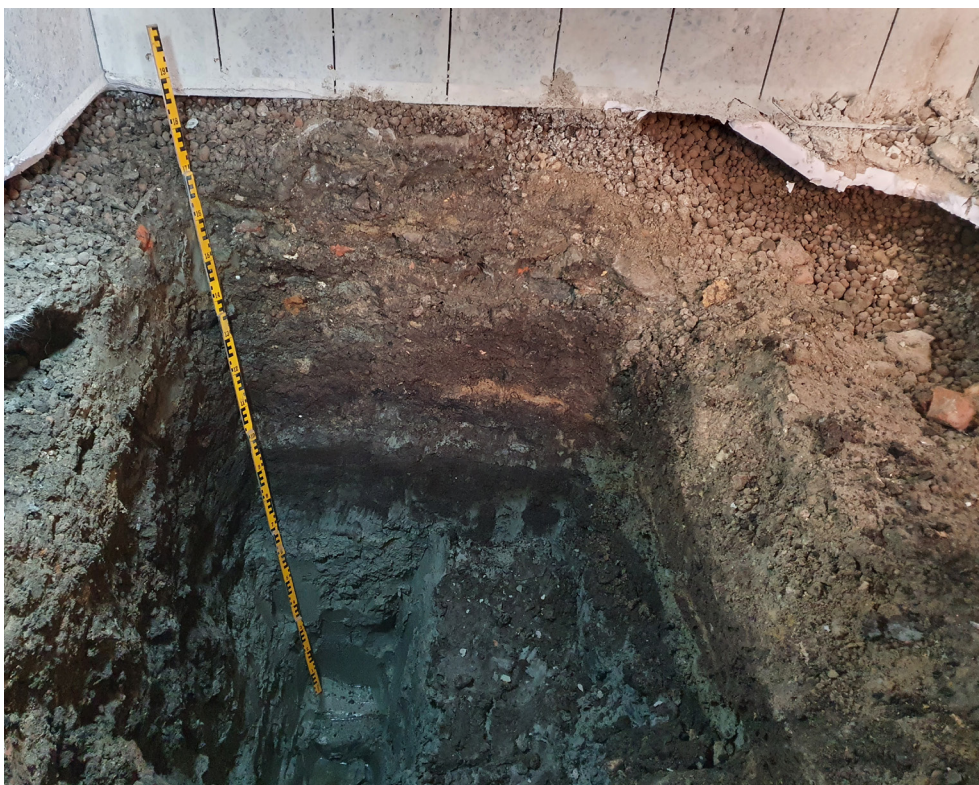
Figur 23. Profilbild över provgrop 12. Under fyllnadsmassorna syns ett tydligt mörkt kulturlager följt av påförd lera och därefter vad som tolkats som en äldre markhorisont. Foto mot norr.

Provgrop 12 grävdes 2 x 2 m, +2,40 m.ö.h., i undersökningsområdets norra del. Under ett 40 cm tjockt lager betong låg, likt i provgrop 11, ett fyllnadslager med lecakulor följt av ca 50 cm fyllnadsmassor. Under dessa, +1,45 m.ö.h. framkom ett 10 cm tjockt svartbrunt kulturlager (PG12L1). Vidare följde ett 10 cm tjockt lager av påförd grå lera (PG12L2). Under PG12L2 låg ett svart torvigt lager, +1,25 m.ö.h., ca 15 cm tjockt (PG12L3). PG12L3 kan sannolikt antas vara en äldre markhorisont. Därefter följde postglacial lera. Lagerföljden föreföll vara samma som provgrop 11 vilket även stämmer ungefärligt med höjdangivelserna (figur 23). Inga fynd påträffades i provgrop 12.

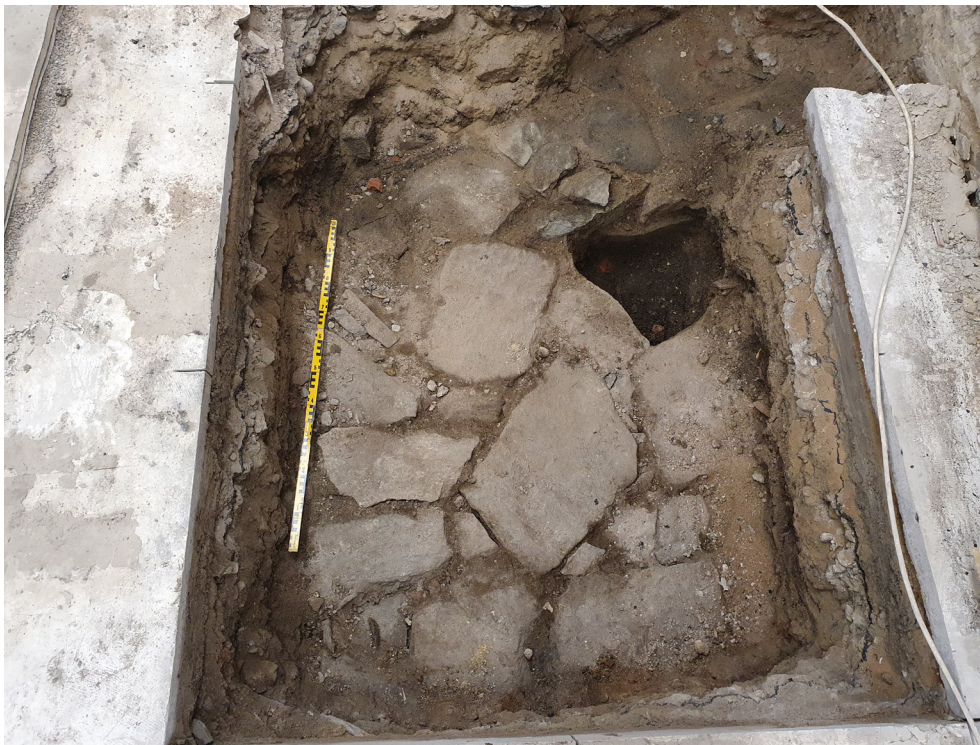
Figur 25. Ett stengolv under betong och fyllnadsmassor i provgrop 13. Foto mot norr.

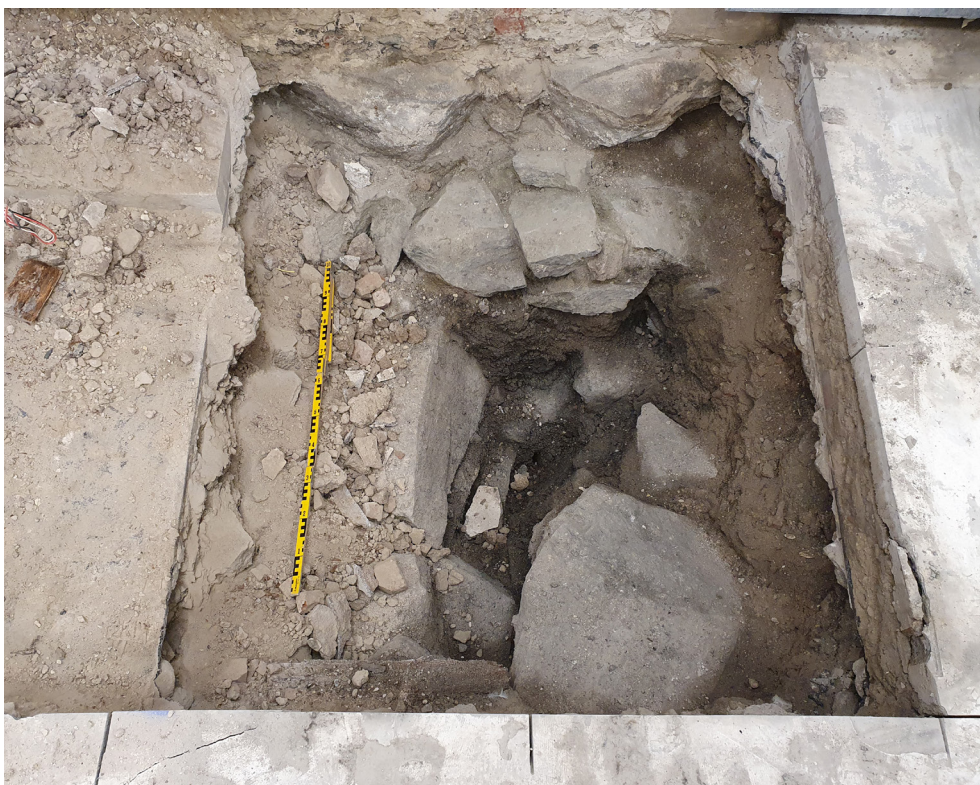
Figur 26. Större stenar under betongen i provgrop 14. Foto mot väst.
