# Schaktningsövervakning på Slottsberget

Lundby 136:1/L1960:2298 | Lindholmen 7:20 m.fl.  
Schaktningsövervakning | Göteborgs kommun

ARKEOLOGISK RAPPORT FRÅN GÖTEBORGS STADSMUSEUM 2022:16

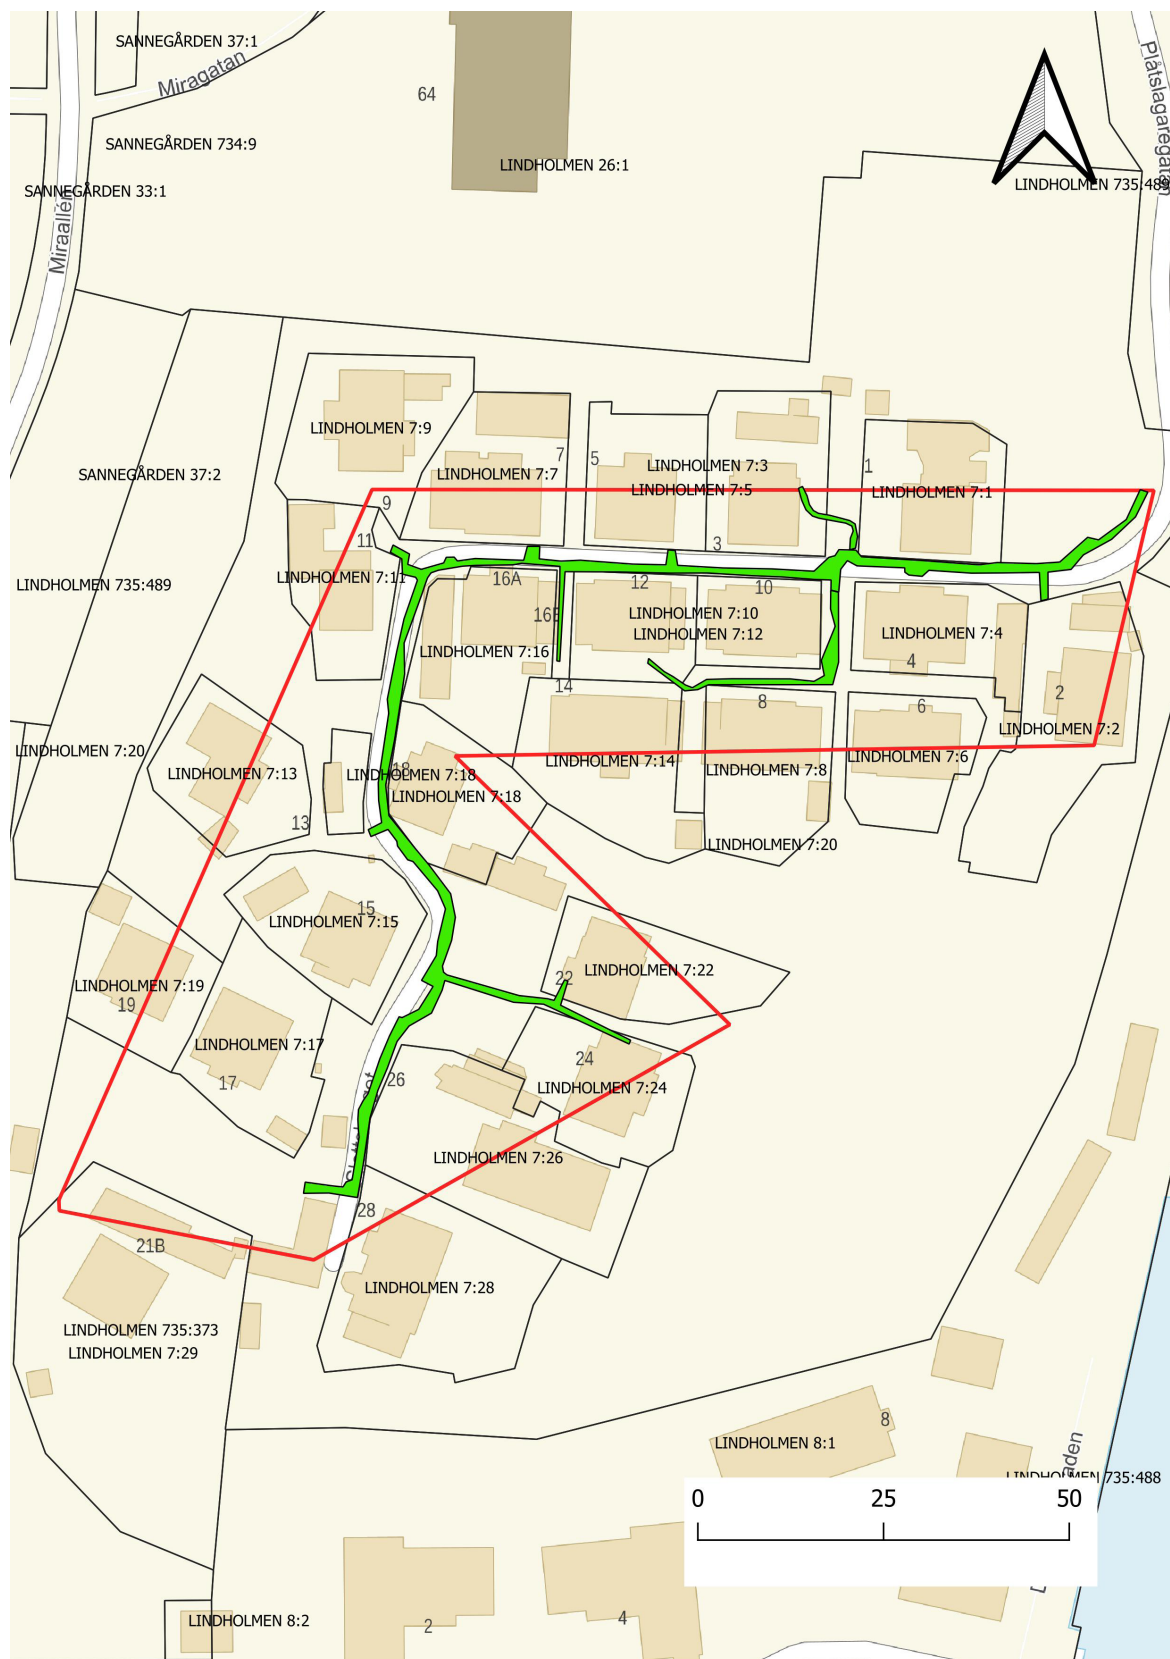
Figur 3. Undersökningsområdet på Slottsberget, fastigheten Lindholmen 7:20 m.fl., samt grävda schakt markerade med rött respektive grönt. Skala 1:750.

Slotssberget på Lindholmen är sedan slutet på 1800-talet bebyggt med villatomter som sammanbinds med en mindre asfalterad väg som löper över berget i öst-västlig riktning. De aktuella ledningsdragningarna görs i huvudsak utmed denna väg (figur 3).

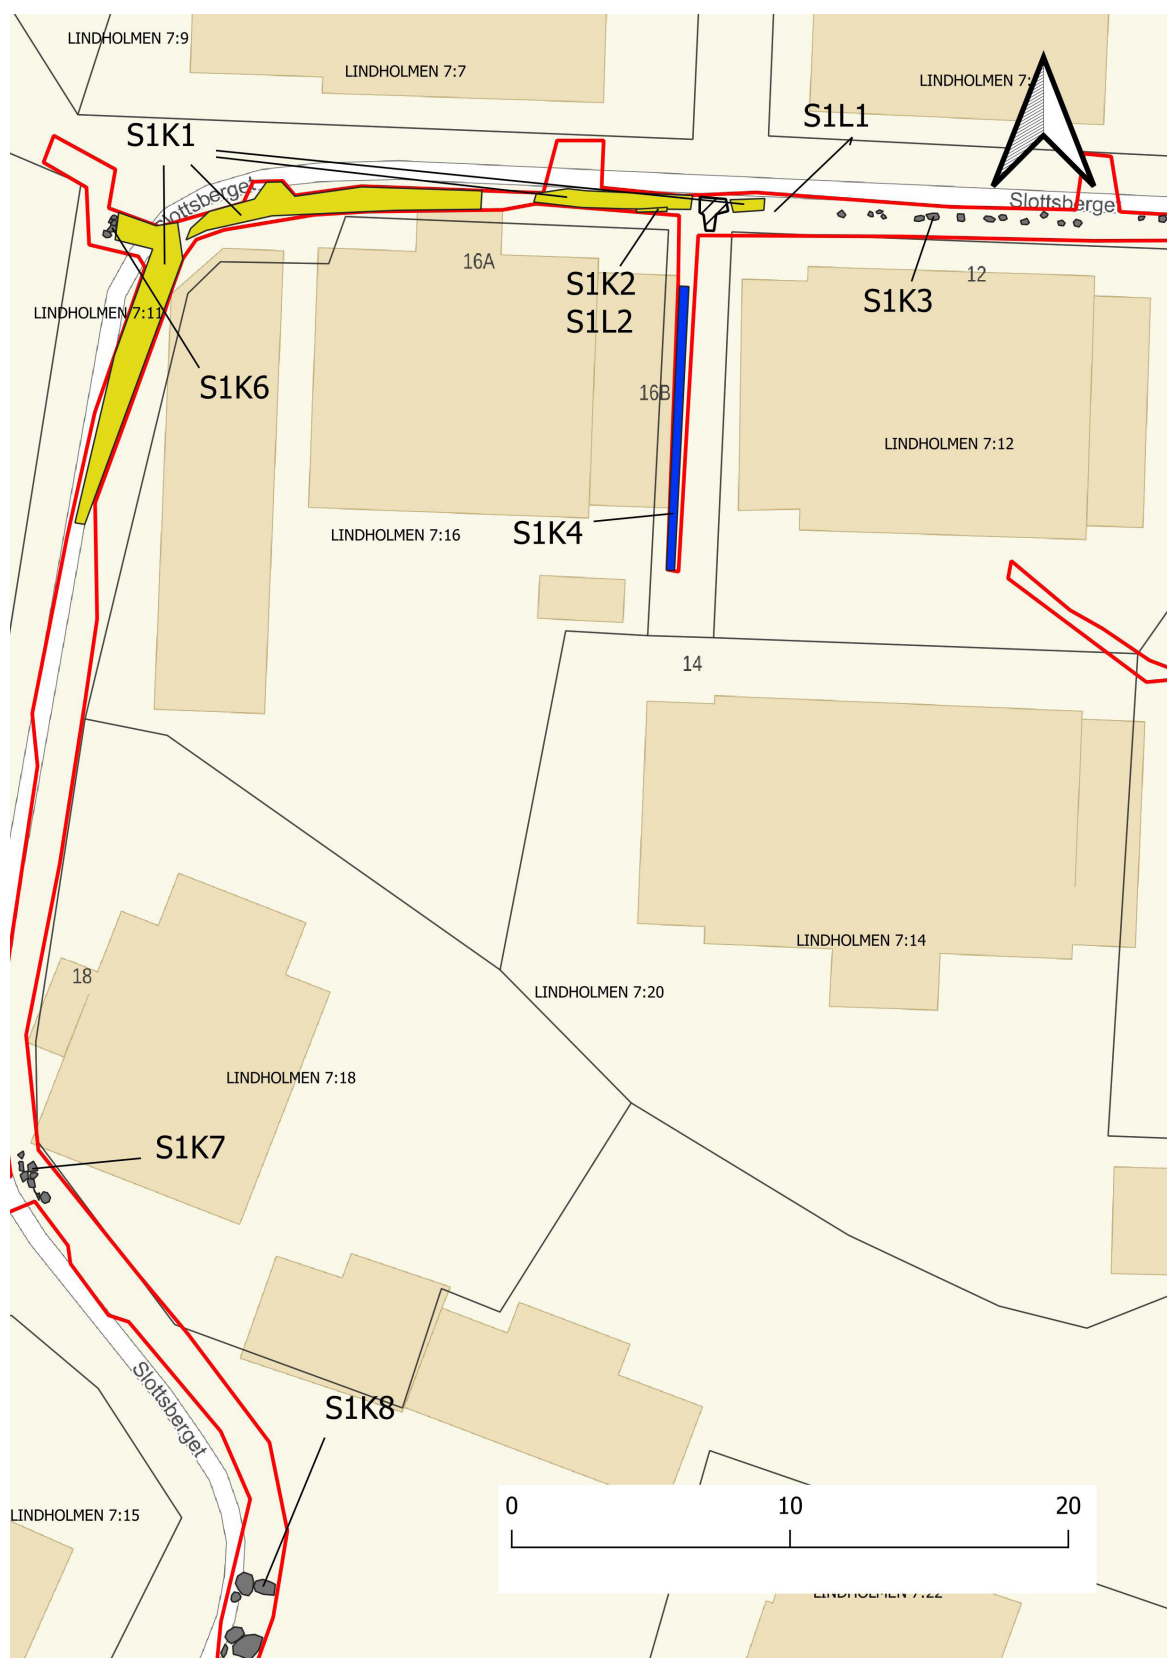
Vid schaktningen framkom ett raseringslager i den nordvästra delen av undersökningsområdet innehållande tegelkross, kol och mörk humös sand (S1L1, figur 4). Under S1L1 påträffades en sammanhängande stenläggning (S1K1, figur 4 & 7). Stenläggningen utgjordes i huvudsak av rund natursten, ca 0,15 x 0,20 meter. På ett mindre parti, angränsande nordöstra hörnet av fastigheten Lindholmen 7:16, kunde två generationer stenläggning konstateras då ett lager sand och sten (S1L2 & S1K2) låg direkt ovanpå den underliggande stenläggningen S1K1 (figur 8). Öster om S1K1 framkom ett antal spridda stenar (S1K3) vilka skulle kunna utgöra fragmenterade delar av S1K1. Stenarna var likartade med de i stenläggningen S1K. Stenläggningen S1K1 ligger direkt söder om tidigare kända slottsmurar på fastigheten Lindholmen 7:7 och skulle kunna utgöra en sammanhörande borggård.

Strax söder om S1K1, i ett schaktparti längs med den nordöstra delen av Lindholmen 7:16, påträffades en stenmur (S1K4) med nord-sydlig riktning (figur 4 & 11). Muren frilades endast ytligt och inga spår av murbruk kunde noteras. Stenarna i muren var ca 0,5 x 0,3 meter stora.

I den nordvästra delen på fastigheten Lindholmen 7:16 framkom större stenar, ca 0,5 x 0,3 meter, (S1K6) som skulle kunna utgöra delar av en mur i anslutning till stenläggningen S1K1 (figur 4, jfr. figur 12).

I södra delen av undersökningsområdet, i höjd med Lindholmen 7:15, påträffades två stenkongregationer, S1K7 och S1K8 (figur 4). S1K7 utgjordes av en samling natursten, generellt ca 0,15 x 0,20 meter, med skarpa kanter. Stenarna låg relativt samlat men föreföll inte utgöra en stenläggning. S1K8 bestod av två parallellt löpande rader av större stenblock, ca 30 x 50 (figur 5 & 6). P.g.a. schaktets

Figur 4. Påträffade stenar och stenläggning i den västra delen av undersökningsområdet markerad med brunt respektive gult. Stenmur markerad med blått. Skala 1:200.

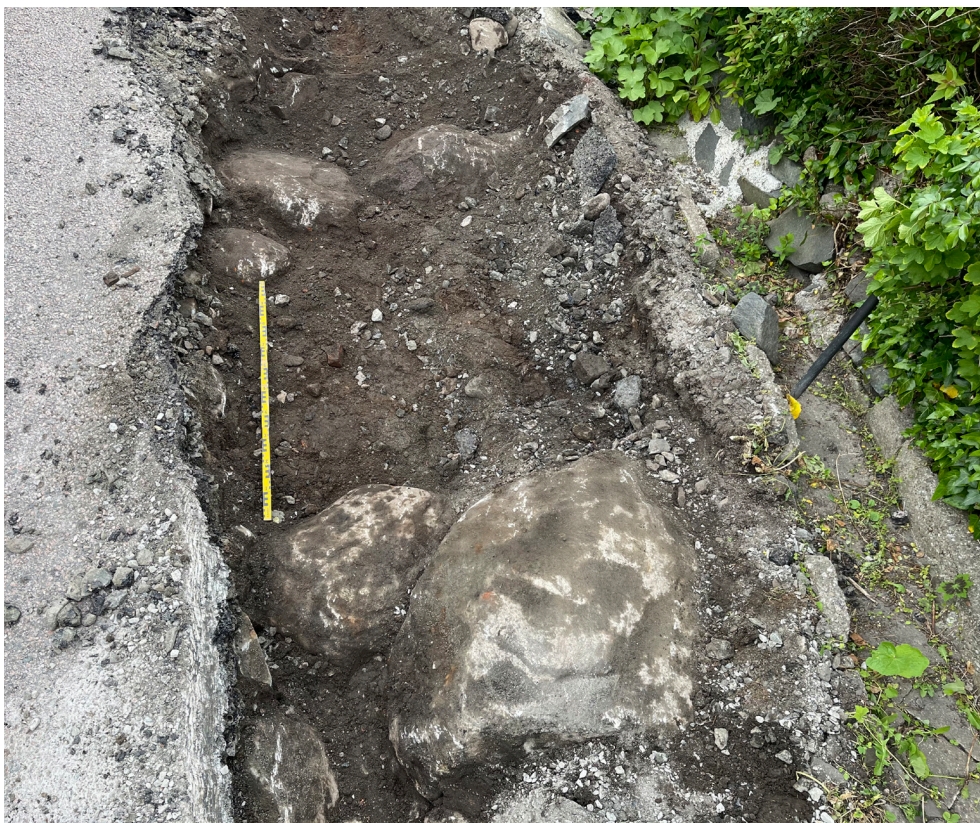
Figur 5. De parallellt löpande stenraderna S1K8. Foto mot norr.

ringa bredd var det svårt att bestämma S1K8 med säkerhet men möjligen rör det sig om en kallmurad stenmur.

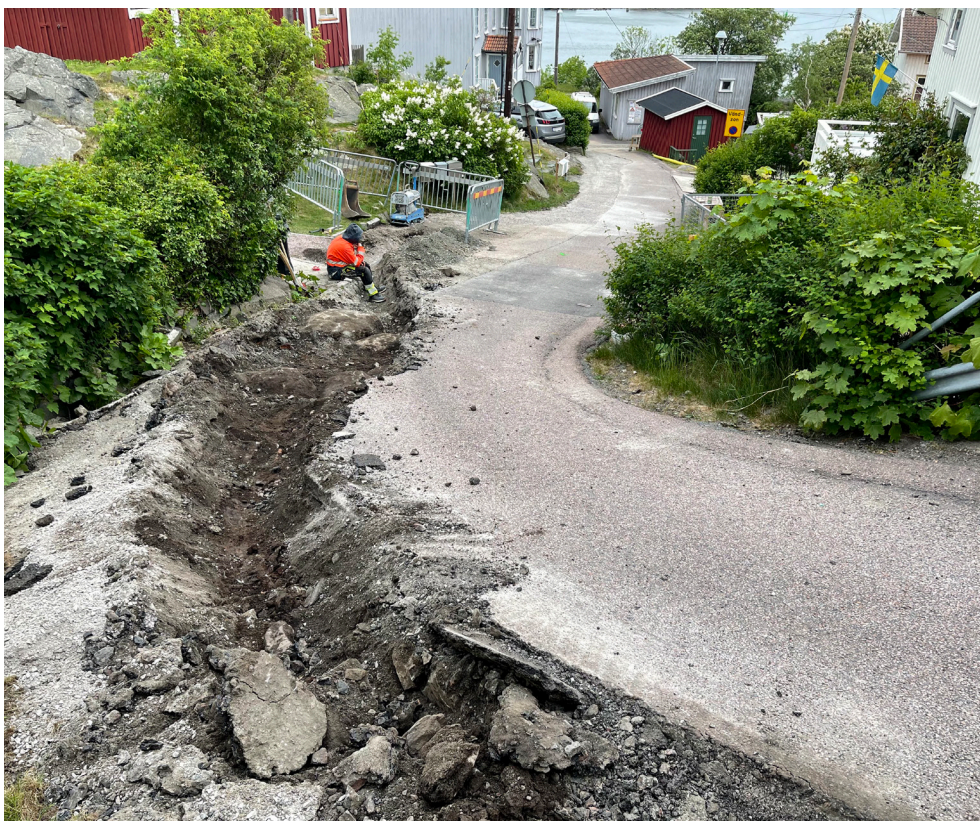
Figur 6. Översiktssbild i södra delen av undersökningsområdet. S1K8 syns här i det bakre stycket av schaktet. Foto mot söder.

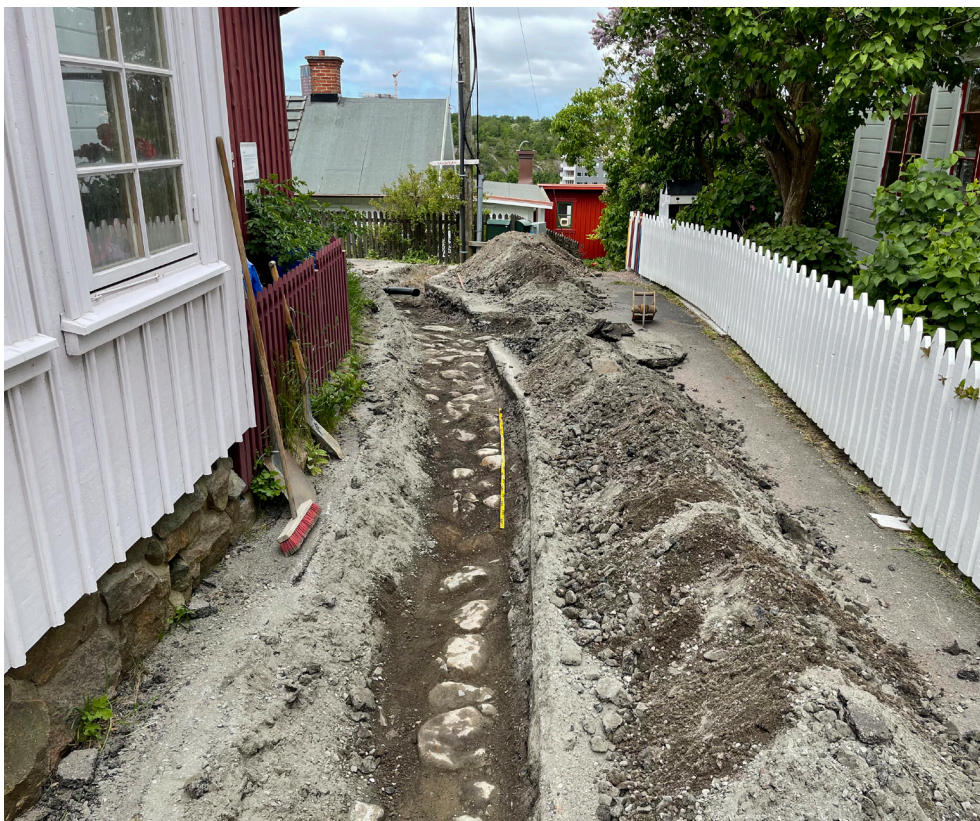
Figur 7. Frilagd stenläggning strax under asfalten på toppen av Slotssberget. Foto mot väst.

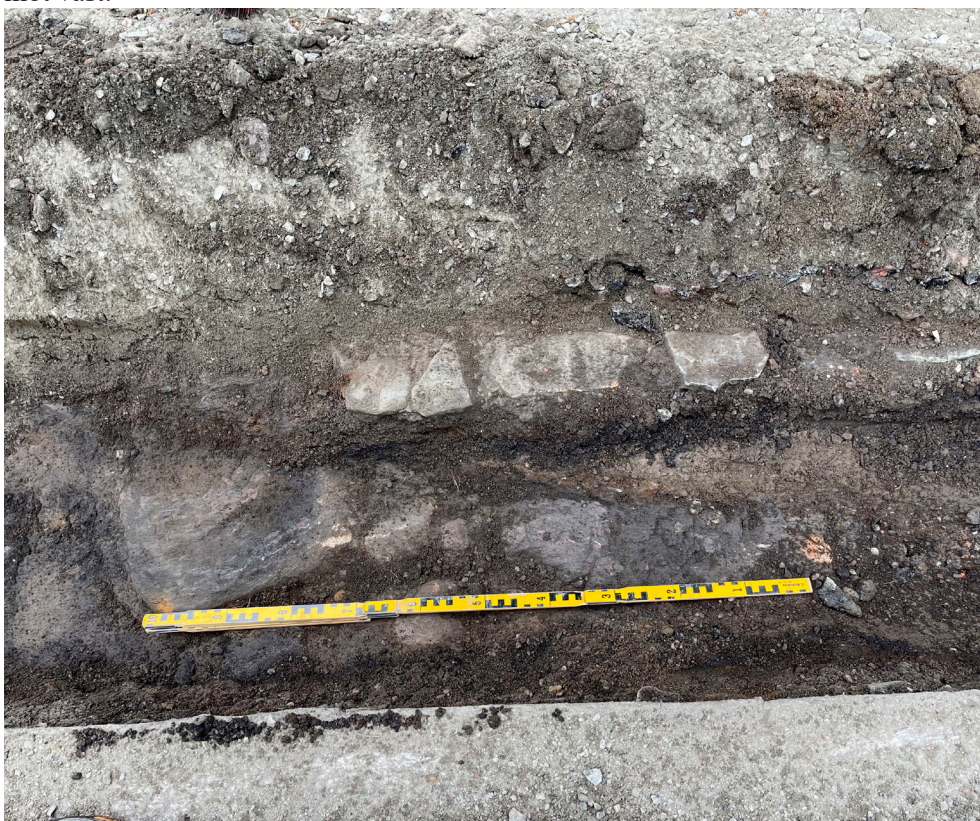
Figur 8. Den yngre stenläggningen S1K2 ovanpå S1L2 och den äldre stenläggningen S1K1. Foto mot söder.

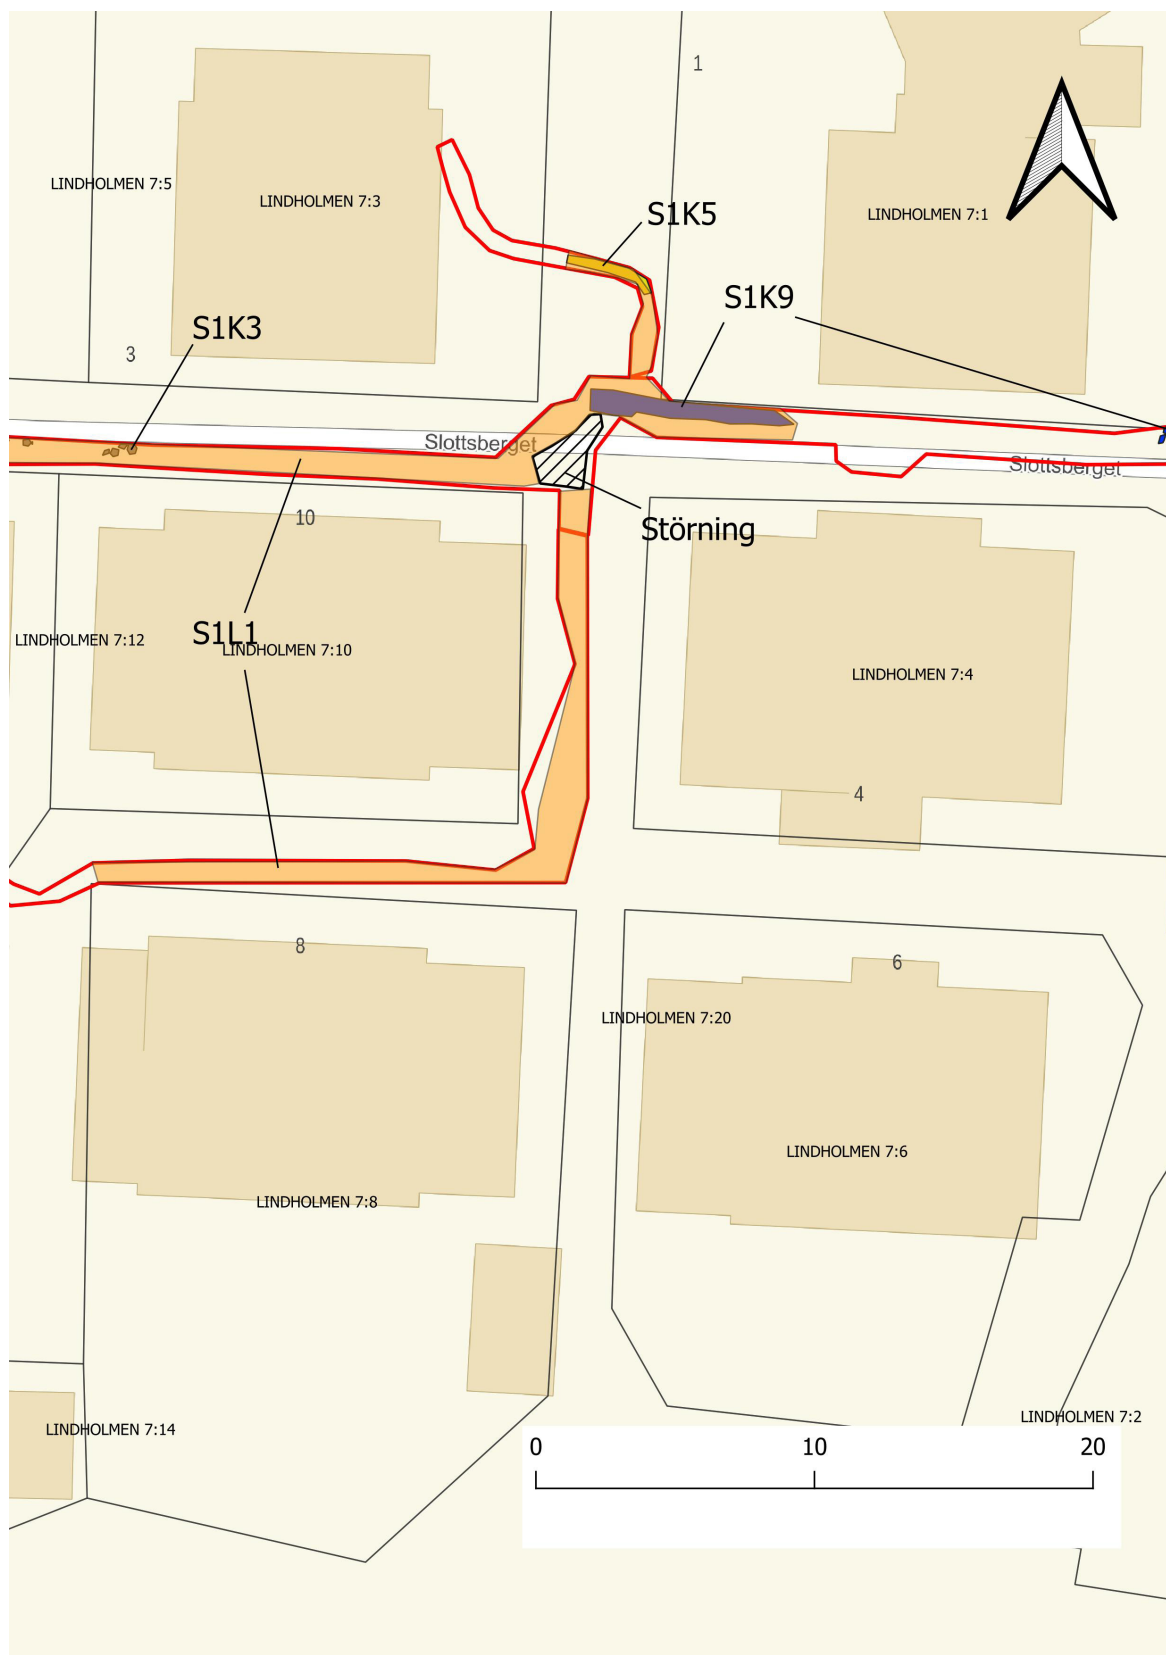
Figur 9. Påträffade stenar och stenläggning i den östra delen av undersökningsområdet markerad med brunt respektive gult. Stenmur med kalkbruk markerad med blått. Skala 1:200.

Även i den östra delen av undersökningsområdet breddade raseringslagret S1L1 ut sig under asfalt och bärlager. Mellan Lindholmen 7:3 och 7:1 framkom ytterligare en stenläggning (S1K5, figur 9). Stenarna utgjordes av rundad granit, ca 0,15 x 0,10 meter. Strax söder om S1K5, under S1L1, framkom vad som föreföll vara en stenmur med öst-västlig sträckning, S1K9 (figur 9 & 10). Stenmuren bestod av kantiga stenar, ca 0,4 x 0,3 meter stora, och var murad med gult kalkbruk.

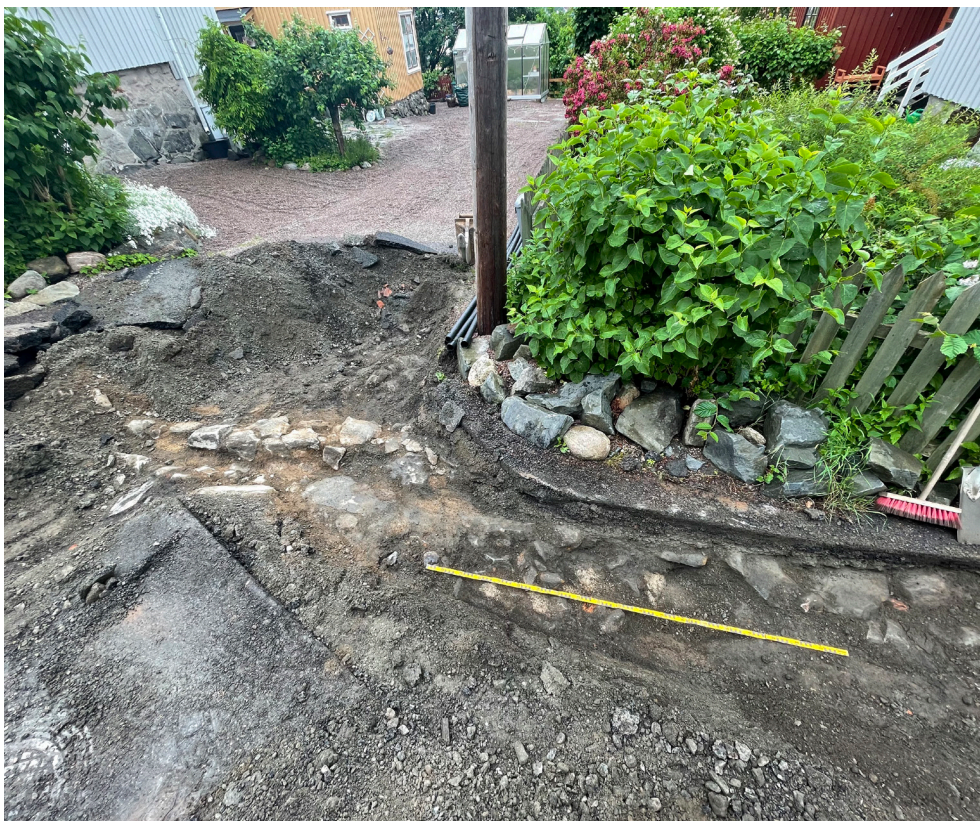
Figur 10. Stenmuren S1K9 på gränsen mellan fastigheterna Lindholmen 7:3 och 7:1. Foto mot norr.

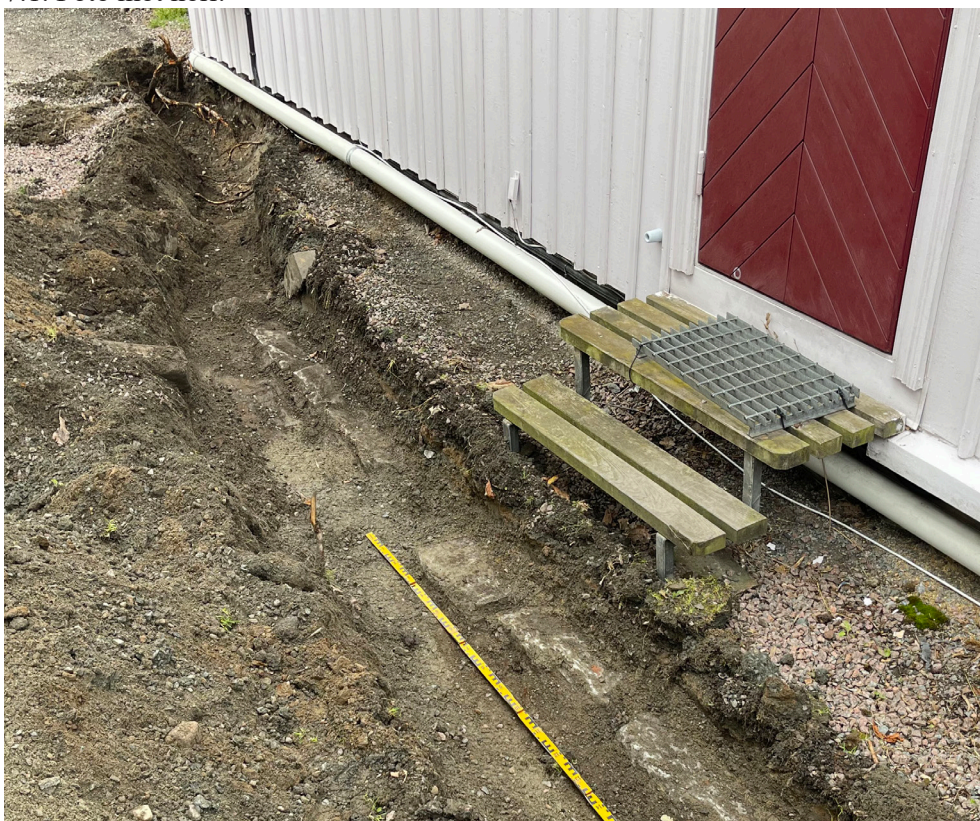
Figur 11. Stenmuren S1K4 mellan fastigheterna Lindholmen 7:16 och 7:12. Foto mot sydväst.

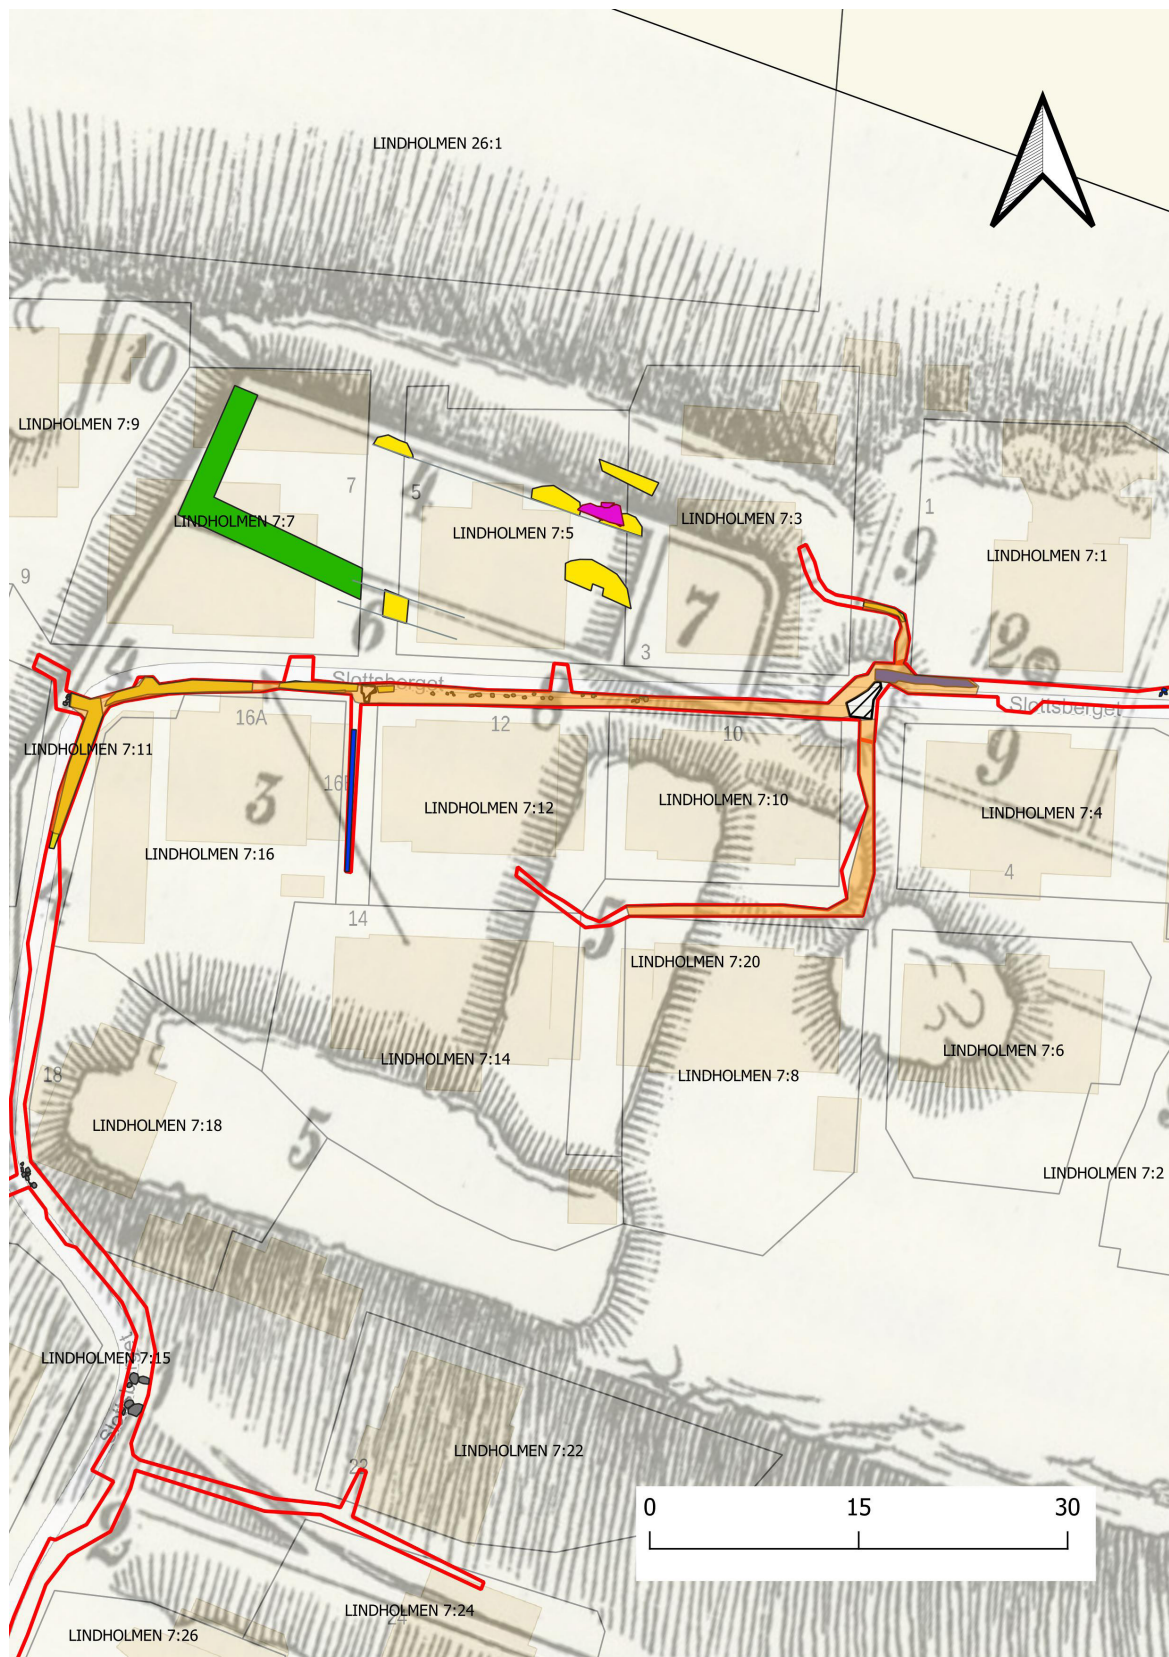
Figur 12. Brusewitzs avritning från 1860 rektifierad ovanpå Stadskartan. De nu framkomna murarna (blå) och stenläggningen (grå) markerade tillsammans med tidigare observerade murar från 1963 (gul) 1990 (grön) och 2017 (lila) på Slottsborg. Skala 1:400.

Sammanfattningsvis kan konstateras att stenläggningen S1K1 möjligen skulle kunna utgöra en stenlagd borggård vid Lindholmens slott. Tidigare undersökningar på Slottsberget har gett ett visst underlag till hur slottsbyggnaden har varit placerad och S1K1 passar med dessa observationer (figur 12). Stenmuren S1K4 är svårare att härleda till slottsmiljön och förhåller sig bättre till 1800-talsbebyggelsen men går inte att bestämma säkert. Stenmuren S1K9 förefaller vara del av den äldre fasen på Slottsberget men vid rektifiering av Brusewitzs avritning av lämningarna från 1860 passar en sådan mur inte riktigt in på planen (figur 12). Möjligen skulle det kunna röra sig om en terrassmur från 1700-talfasen (jfr. figur 13) men det är svårt att säga säkert utifrån den modesta schaktningen.

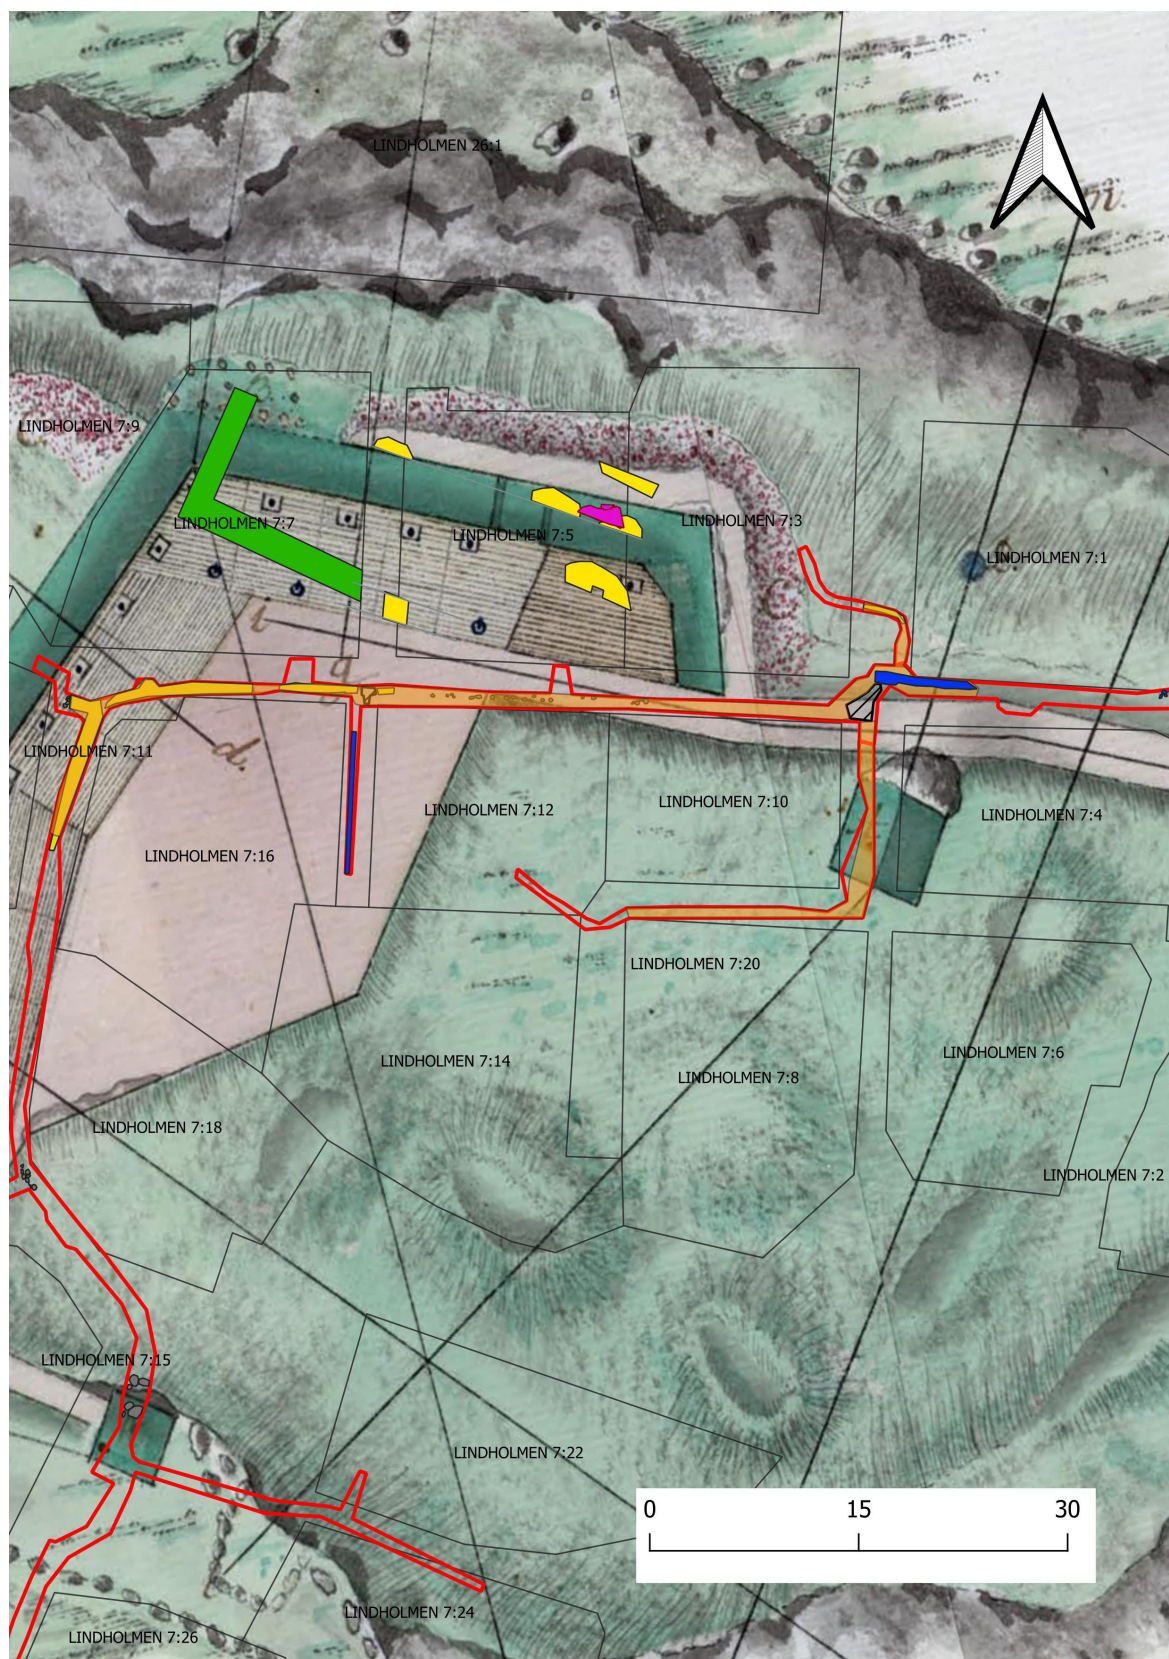
Figur 13. Rektifiering av arkeologiska lämningar ovanpå karta från 1769. De nu framkomna murarna (blå) och stenväggningen (grå) markerade tillsammans med tidigare observerade murar från 1963 (gul) 1990 (grön) och 2017 (lila) på Slotssberget. Krigsarkivet 042:4037:465b. Skala 1:400.
