# Arkeologisk undersökning och schaktkontroll i Kv. Varuhuset

Göteborg 216 | Göteborgs innerstad | Inom Vallgraven fastighet 22:15  
Arkeologisk undersökning och schaktkontroll | Göteborgs kommun

# **FORNLÄMNING GÖTEBORG 216, Inom Vallgraven 22:15, Kv. Varuhuset. Arkeologisk undersökning och schaktkontroll, stadsgrävning**

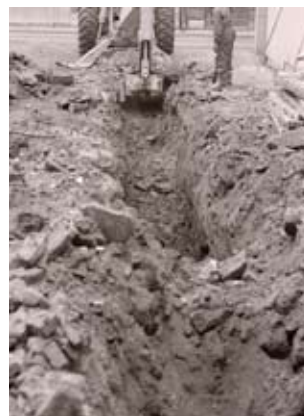
Fig. 3. Första provdike längs västra sidan av tomten.

### Provdike I (Fig. 3)

Det första diket grävdes i nord-sydlig riktning, 2 m från bankhusets östra vägg och var mellan 1,5 och 2 m brett. Det grävdes ner till bottenleran. Ovanpå detta påträffades ett lager som bestod av gråsvart, finfördelat, gödselblandat kulturjordslager. Lorentzson betecknar det som avfallslager. Hon konstaterar även att ”Genom detta dike kunde konstateras att de grundmurar till portgångens östra vägg och gårdshusens södra grundmur som funnits på en plan från år ... blev verklighet.” (Lorentzson, akrivmaterial Stadsmuseet).

Den västra profilen i dikets norra del bestod i den övre delen av rasmassor med kolrester, tegelskärvor etc. och i den undre delen av detta lager med rasmassor fanns keramik och porslin. Under detta kom ett lager av avskrädesblandning, ungefär 20 cm tjockt. Under detta vidtog sedan ett starkt gödselblandat lager med avfall etc. som fortsatte ned till bottenleran. Lorentzson beskriver detta avfallslager som utmärkande för hela området innanför gatulängan.

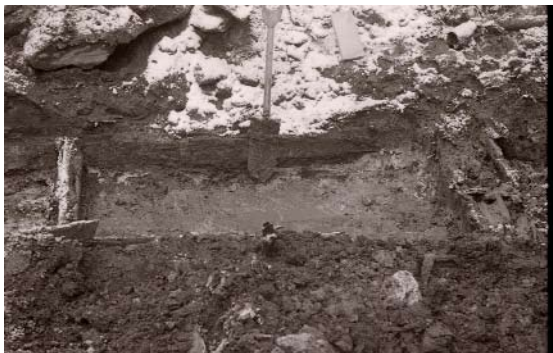
Fig. 4. Binge I, Norr

### Binge I (Fig. 4)

Bingen var uppbyggd av kantställda furubräder i två skift som fogades i en stolpe i varje hörn. Den var avdelad på mitten genom kantställda bräder. Botten, eller golvet, var konstruerat av plankor lagda i lockpanelsteknik. Den östra gaveln bestod av avsågade bräder, högkantsställda, vilka var hopsatta med en ribba fästad på utsidan med handsmidda spikar. Den västra delen av bingen var något skadad av

grävmaskinen. Två lager urskiljdes, det översta bestod av gråsvart mylla med gödselblandning. Under det, i bingens botten, fanns ett 10-20 cm tjockt lager med illaluktande kalk. En del kolfragment förekom, och på plats i fält gjordes tolkningen att det kan visa att den är från tiden före branden 1802.

Senare under grävningen grävdes bingens botten bort och ytterligare fyra lager framkom under denna. Det första lagret under golvet var 14 cm tjockt och ett starkt doftande gödsellager, gulbrunt med finfördelat träflis. Lager nummer två var brungråsvart och beskrevs som ett sand- och gödselblandat lager med lite pinnar och finfördelat trä. Detta lager var 17 cm djupt. Under det fanns ett ca 23 cm gråbrunt, hårt packat och finfördelat lager. Det var mycket torrt med växtpartiklar, smårötter, pinnar och kolfragment i den översta delen. Sista lagret bestod av grå lera.

Det fanns även stenar och andra träkonstruktioner under golvet. Under den östra gaveln och ner i bottenleran låg stora stenar längs med kortsidan. Och under den norra långsidan fanns under golvet plankor neddrivna från bingens östra ända, vilka fortsatte 1,5 m västerut. Även i det syd-östra hörnet fanns neddrivna plankor som bildade ett hörn, och ungefär 80 cm åt väster stod en högkantsställd kluva. Denna kluva delade av bottenlagret då det på den västra sidan inte var ett lika tydligt inslag av gödsel och lerklumpar. Detta visar antagligen på att det funnits en annan avfallsbinge innan den första med golvet kvar byggdes.

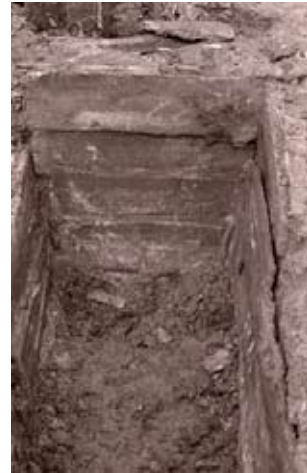
Fig. 5. Binge II, Norr

### Binge II (Fig. 5)

Anläggningen var uppbyggd av liggande plankor, antingen av furu eller gran. Både runt om och inuti bingen fanns ett starkt doftande gödsellager med pinnar, gul gödsel, nötskal, svarta, ej sotiga, partiklar etc. Eventuellt kan höjden ha varit en plankor högre som kan ha grävts bort av grävmaskinen. Utanför bingen, främst på östra sidan, fanns grå omrörd lera. Leran var påförd och det bör ha varit i samband med konstruktionen av bingen. Antingen är bingen nergrävd i denna eller så har leran lagts intill bingen.

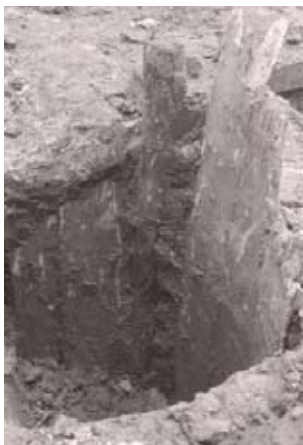
Fig. 6. Binge III, Syd-Öst

### Binge III (Fig. 6)

Denna anläggning låg norr om binge II och var uppbyggd med neddrivna stående plankor, men endast SÖ hörnet fanns kvar där det stod en kraftig stolpe. Invändigt på den östra väggen satt en längsgående plankor. Innehållet i bingen delas upp i fyra lager. Det övre lagret beskrivs som gödselblandat med sand, innehållande murbruk, lite kol, ben och tegelfragment. Under detta fanns ett 10 cm tjockt lager med lera. Det tredje

lagret var ca 10 cm tjockt och svart, bestående av gödsel. Underst fanns ett homogent gulbrunt, starkt doftande, gödsellager som innehöll träflis och avskräde. Kolfragmenten tolkades även här i grävdagboken komma från branden 1802 och bingen skall då alltså ha varit i bruk.

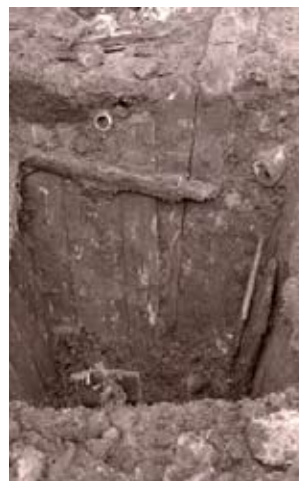
Fig. 7. Binge IV, Norr

#### **Binge IV (Fig. 7)**

Anläggningens norra och västra sidor var nästan helt intakta medan de två andra hade skadats av rörledningsgrävningar. Bingen var uppbyggd av neddrivna plankor som på de två bevarade sidorna stöttades på insidan av en stock, ca 40 cm ner från den bevarade överkanten.

De övre jordlagren var störda genom rörledningsgrävningar. Kanske hade bingens övre del varit nedgrävd vid branden 1802 för att sedan bli igenfyllt med massor bestående av murbruk och kolfragment. Ingen form av förkolning noteras dock på plankornas överändar. Lorentzson beskriver innehållet som mindre gödselbetonat än binge II och istället mer lerblandat grågulgrönt. Det dök upp få fynd, lite keramik och djurben.

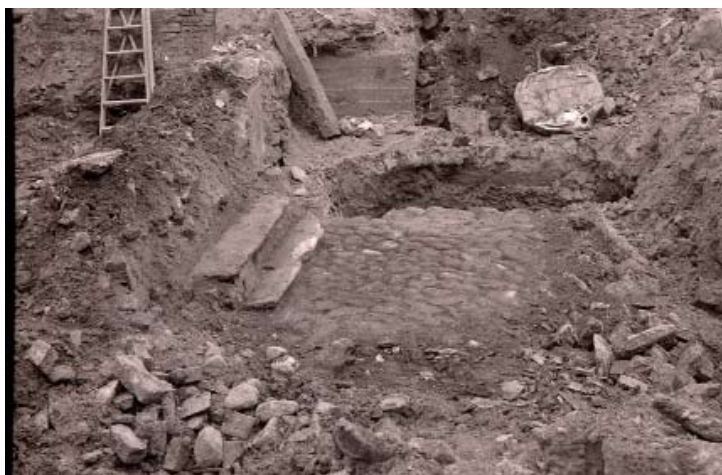
Fig. 8. "Gatulängan: Stenläggning", Öster

#### **Stenläggning under gatulängan (Fig. 8)**

Under gatulängan kom en stenläggning fram. Stenläggningen hade i längdriktningens mittparti en rännal, som var 12 cm bred och lika djup. Direkt ovanpå anläggningen låg ett markant sotlager, och även rasmassor av sand, grus, tegel etc. Detta lager med rasmassor täcktes av ett golv av murbruk eller liknande. Stenläggningen har också varit täckt med någon slags massa som liknar asfalt, som dock inte får någon närmare beskrivning eller förklaring.

Stenläggningen fortsätter in under det som Lorentzson beskriver som trappan, ”trapphuset”, som hon konstaterar alltså är byggd senare. Inget framgår om i vilket sammanhang denna trappa finns, om den är kvar sedan det senast rivna huset eller grävts fram/funnits under den. Tolkningen blir att det är en trappa från det senaste huset då inget annat nämns och den verkar vara ”självklar” år 1977.

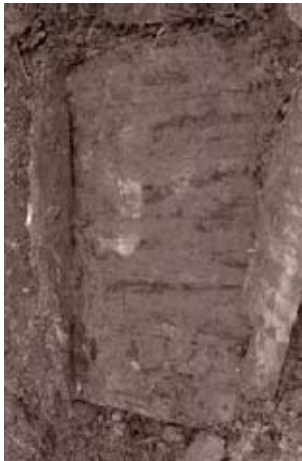
Fig. 9. Bing V, Norr

#### **Bing V (Fig. 9)**

Denna anläggning ”togs upp”, men någon närmare beskrivning av detta finns inte, mer än att den delvis var sammanfogad med galvad spik.

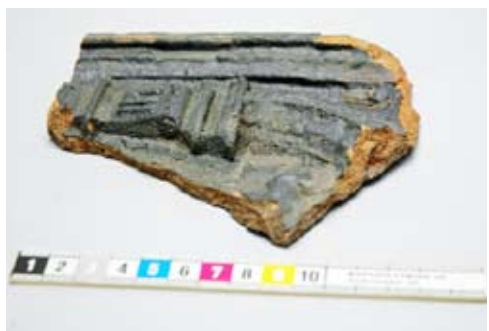
Fig. 11. Fyndnr. 74

Utöver keramiken kom sex sulor och andra läderdelar av skor (nr 93), och även en kakelbit från en kakelugn (nr 74, fig. 11). Det var en svartglaserad valvformad bit. I andra grävningar i Göteborg, exempelvis Kv. Härberget, kopplas detta svartglaserade kakel till

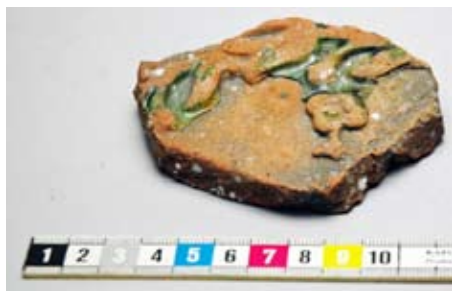
Fig. 12. Fyndnr. 61

1600-talskontext (Wennberg 2010:90). Denna bit kom SO om bing I i det nedre lagret intill leran, och S om samma bing utan närmre precisering kom en annan typ av kakel med grön blyglasyr och reliefmönster av rankor (nr 61, fig. 12).

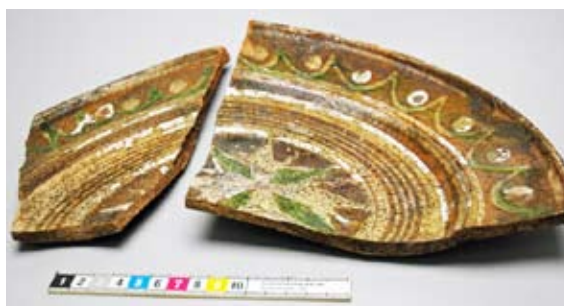
Fig. 13. Fyndnr. 86

Här fanns också många skärvor yngre rödgods, några enfärgade gröna med blyglasyr, men de allra flesta hade olika varianter av piplerdekor och blyglasyr. Två bitar av ett större fat finns bland dessa fynd, det har piplerdekor (nr 86, fig. 13). Bland keramiken fanns även en stor mängd porslin, bl a. ett fyndnr (nr 69, 14) med blandade bitar blådekor och familie rose. Det fanns också ett fyndnr (nr 85, fig 15) med fyra bitar från två olika fat, ostindiskt porslin med blå mönster. Det fanns också elva fajansbitar från olika kärl, blandat med blå och polykrom dekor (nr 101, fig 16). Två bitar flintgods (nr 67, fig. 17) fanns också i den här bingen, varav den ena är från Rörstrands serie Lila Spets. Det var en populär servis med en lång tillverkningsperiod, 1845-1934.

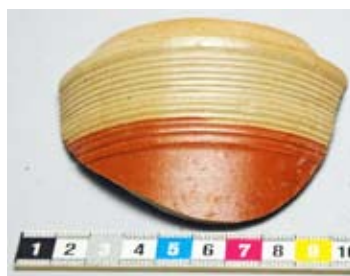
Fig. 18. Fyndnr. 99

Till skillnad mot de två tidigare anläggningarna fanns i denna binge mycket lite keramik. Fyra bitar yngre rödgods är det som hittades, men ingen med dekor (nr 36), och en större bit av ett krus i stengods (nr 99, fig 18). Stengodskärlet hade röd överkant och ljusbeige botten och ger en känsla av att vara fabrikstillverkat. En del från samma kärl hittades även i binge VII, (nr 177). En hel del kritpipsskaft fanns här, 29 st (nr 114 och 147) varav en har randmönster. Bland de kritpipsskaft som hittades i bottenskiktet fanns en som stack ut med en tjockare diameter, 0,8 cm, vilket pekar mot att den är engelsk (Åkerhagen 2006:6). Också 4 delar av skor, bl a. en läderbit med en trälack kvar (nr 68). I bottenskiktet hittades en liten bit av fönsterglas (nr 38) tillsammans med några av kritpiporna och rödgodset (nr 39 och 36).

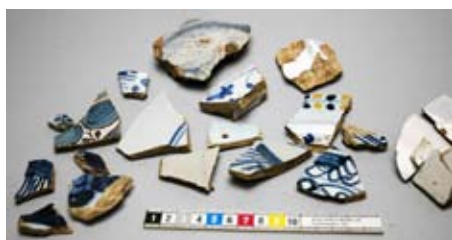
Fig. 19. Fyndnr. 185

I detta område som beskrivs som väster om binge III och öster om binge IV hittades en del keramik, främst fajans med 23 bitar med både polykrom och blå dekor (nr 185, fig. 19), men även en bit stengods av typen Westervald och med Amsterdams stadsvapen (nr 133, fig. 20) och en helt vit, tjock, bit ostindiskt porslin utan dekor (nr 184). Krukans formgivning och tillverkning kommer från Rären, som ofta hade uppdrag från Amsterdam (Fyndkatalog, kopia bland arkivmaterial). Westervald är en mycket särpräglad stengodstyp som tillverkades i den tyska orten Westervald i Rehnlandet från slutet av 1500-talet och under 1600-talet (Lassen 1969:62f).

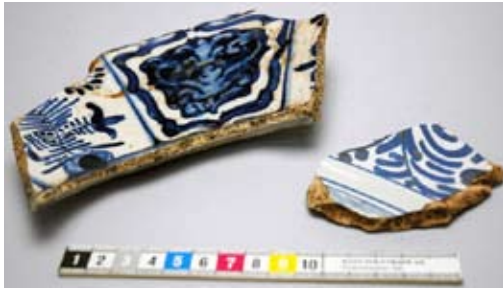
Fig. 21. Fyndnr. 33. *Kraakdekor: vänster*

Här finns två bitar fajans med blå dekor, en med ”kraakdekor” (nr 33, fig. 21) som passar med en bit från binge VII. Fajans med denna typ av dekor kommer troligen från Holland och är en efterhärming av kinesiskt porslin. Den bör vara tillverkad i Delft under 1600-talet, då även Holländska ostindiska kompaniet bildades (Wennberg, muntligt). Det påminner också om en typ av ”Hamburgfajans” som tillverkades under samma period (Kjellberg 1933:55,60). En fyrkantig stenbit fanns här också, troligen från någon form av stenläggning (nr 162). Här hittade man fem bitar av kritpipsskaft, varav två med streck och prickmönster och en med franska liljor (nr 154, fig. 22). Franska liljor i rutmönster har en snäv tillverkningsperiod mellan 1630 och 1660 (Åkerhagen 2006:27). Två listbitar av kakel från kakelugn, med små rester av svart glasyr (nr 168, fig. 23). Dessutom togs tillvara en spik (nr 148) och en mindre rund sten (nr 138).

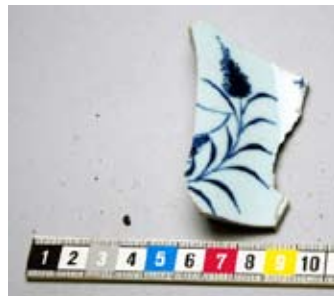
Fig. 26. Fyndnr. 186

I detta omrade hittades en del fynd, främst keramik. T ex. 12 skrvor yngre rödgods (nr 116), dessutom tre skrvor fajans med blå dekor (nr 151, fig. 25), en bit ostindiskt porslin (nr 186, fig. 26) och en skrva flintgods med blålila dekor, antagligen 1800-tal (nr 173, fig 27). Frutom keramiken fanns tv strrre spikar (nr 143) och tv skaft frn kritpipor (nr 171) i området. Dessa fynd skiljer sig lite t frn bingarna p sidorna om, det r porslin och en flintgodsskrva frn 1800-talet som ger en senare datering.

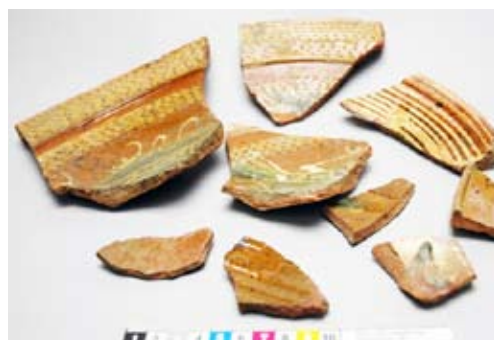
Fig. 24. Fyndnr. 131 och 182

Här fanns åtta bitar blandat rödgods, de flesta med piplersdekor och hemrat mönster (nr 182, fig. 24). Dessutom fanns i ett annat fyndnummer en större bit av ett fat i rödgods med piplersdekor och hemrat mönster t ex, vilket bör vara 1700-tal (nr 131, fig. 24). Tre bitar fajans med blå dekor (nr 176) hittades också, samt en stengodsskärva som hör samman med biten från binge III, röd och beige och möjligen fabrikstillverkad (nr 177).

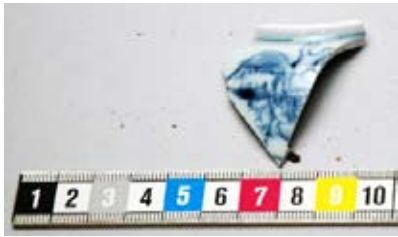
Fig. 29. Fyndnr. 119

I denna anlggning kom 13 skrvor yngre rödgods och de flesta med piplersdekor (nr 137, 158 och 166). Dessutom ptrffades en bit ostindiskt porslin med blå dekor (nr 119, fig 29), en bit stengods av Westervalds typ (nr 121, fig 30), och skrva flintgods och en skrva fajans utan dekor (nr 123, fig. 31) och 5 skrvor fajans med blå dekor, antagligen 1600-tal (nr 139). Lergodsskrvan var marmorerad med brun, beige och grn glasyr. Färger och mnster stämmer precis med en typ av flintgods som tillverkades i slutet av 1600-talet och frsta halvan av 1700-talet (Fourest 1983:213). Det r mjligen att även om denna bit inte r flintgods sa r det ett mnster med engelsk tradition. Det r dock en inte helt ovanlig dekor att hitta i fält vid stadsgrävningar (muntligt Wennberg).

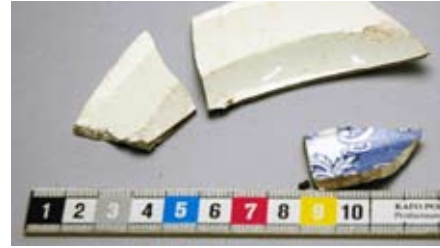
Fig. 33. Fyndnr. 31

Ovanpå och intill stenläggningen hittades sju skärvor ostindiskt porslin med blå underglasyr, och en av typen Famille rose (nr 183, fig 32). Förutom porslinet hittades tre skärvor flintgods med blå dekor, antagligen 1800-tal (nr 31, fig 33) och en fot av fajans till vad som antagligen varit en albarello (nr 30, fig 34). Det kärlet beskrivs enklast som ett cylinderformat apotekskärl (Fourest 1983:391). Dessutom hittade man under provgrävningen vid stenläggningen en avsmalnande bit av toppen av ett glaskärl (nr 163, fig 35). Fynden av porslinet ger en datering till 1700-tal, flintgods-skärvan borde dock snarare höra till sent 1800-tal.

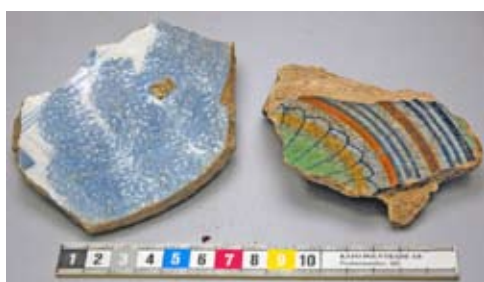
Fig. 36. Fyndnr. 19

I östra muren, intill rustbädden, hittade man nio skärvor av rödgods, några med piplerdekor och en med fot (nr 25 och 32). Intill rustbädden vid N-Ö muren hittade man tre fajansbitar från olika kärl, en med polykrom dekor och en med blå dekor (nr 19, fig. 36). Den med polykrom dekor liknar fat med dekor som beskrivits som ett rosettfformat motiv med olidfärgade, drejade cirklar och är holländskt 1600-tal (Kjellberg 1933:41f.). De yngsta daterande fynden här är alltså skärvorna med piplersdekor från 1700-talet. Det stämmer bra med att muren byggs i början av 1800-talet.

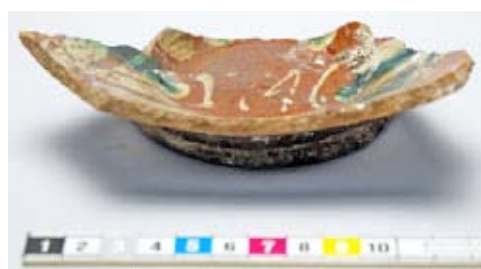
Fig. 37. Fyndnr. 72

Bland fynden fanns tre stycken lösfynd, men också väldigt många som inte hade någon kontext alls. Då ingen annan information finns får även dessa definitionen som lösfynd här i rapporten. Extra intressant är en del av ett kärl i yngre rödgods. Det har pipersdekor och i botten finns året 1741 (nr 72, fig 37). Bland keramiken är övervägande del yngre rödgods och en del med pipersdekor. Det finns också en del skärvor av Westervalds-typ och två bitar svartgods, ”jydepotte”. Skärvor från ostindiskt porslin är också välrepresenterat.

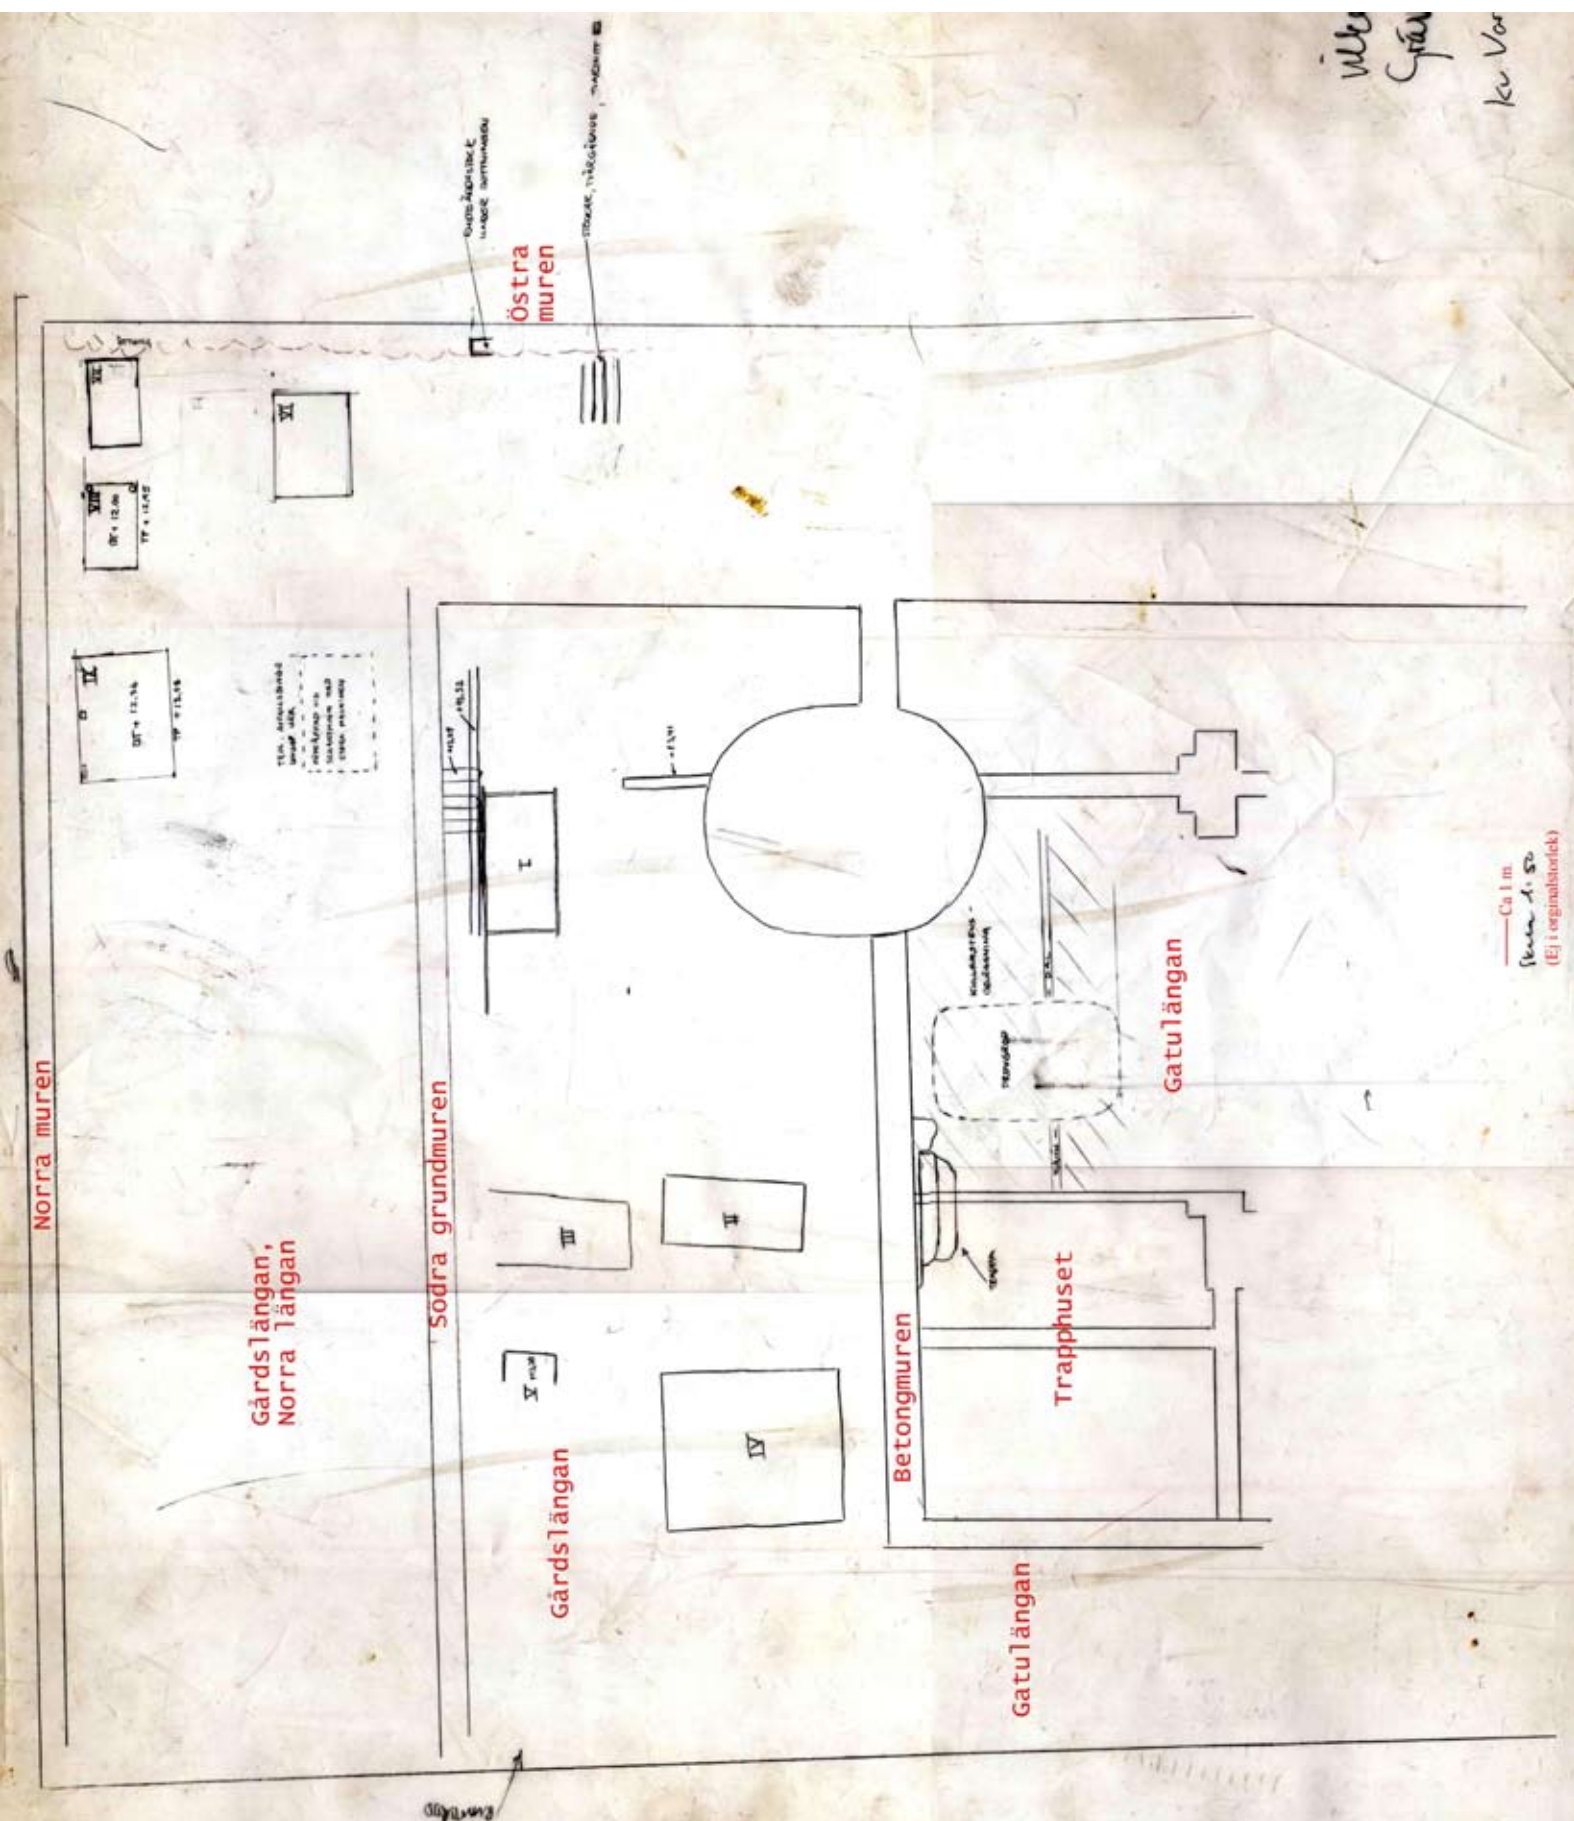
## Bilaga 1: Planritning

Följande kapitel är en sammanställning utav dagboksanteckningar från fält (Lorentzson, arkivmaterial stadsmuseet). De anteckningar om anläggningar och grävningssiakttagelser som finns från undersökningarna går inte alltid att koppla till den planritning som finns, då inte allt som är utritat på planen (bilaga 1) har någon förklaring utskriven. I beskrivningarna som följer är ändå alla benämningar på anläggningar som tas upp av Lorentzson med även om de inte går att följa på planen. De andrahandstolkningar som gjorts under arbetet med rapporten är antecknat på planen i röd och dataskrivna text.
