# Kaserntorget 8

Göteborg 216 | Vallgraven 32:13 | Historisk tid  
Förundersökning | Göteborgs kommun

# **FORNLÄMNING Göteborg 216, Kv Artilleristallet**

## **Arkeologisk förundersökning i form av schaktningsövervakning**

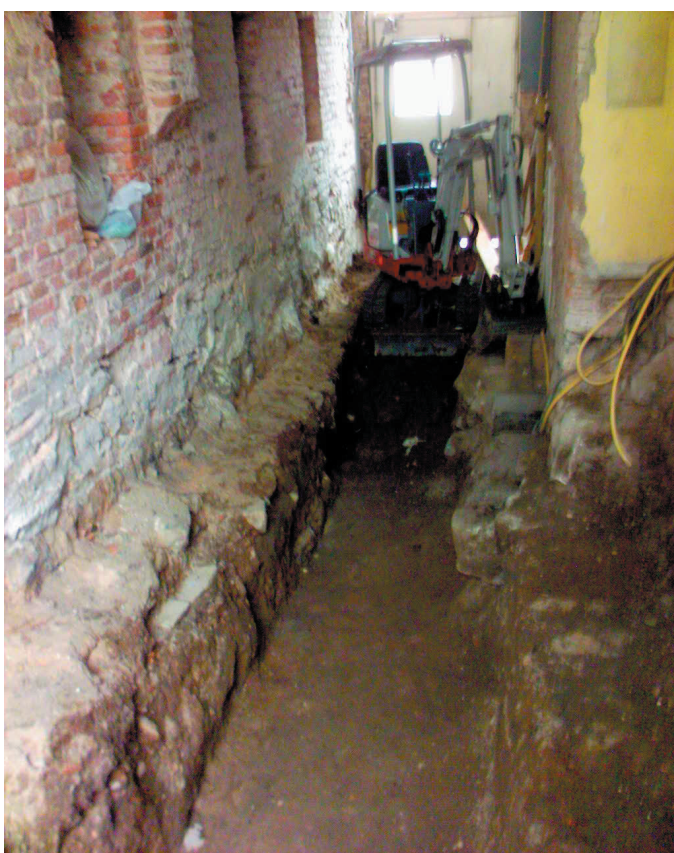
Fig. 5. Fjärrvärmeschaktet. Den vänstra profilväggen finns som profil. Bakom grävmaskinen ligger porten till fastigheten. Foto mot VSV.

Det aktuella området bestod av en portgång som leder in till en innergård (fig 5). Undersökningsytan inramas av väggar från två håll. Portgången har varit stenlagd. Då den arkeologiska undersökningen påbörjades var de övre fyllnadslagren redan avlägsnade.
