ARKEOLOGISK UNDERSÖKNING AV 18 KV.GAMLA TEATERN TOMT 3  
INOM FORNLÄMNINGEN GÖTEBORG 216

Sonia Jeffery

Med anledning av nybyggnation av tomt nr 3 i Kv Gamla Teatern, Torggatan 17, utförde Göteborgs arkeologiska museum en arkeologisk undersökning under juli - augusti 1984.

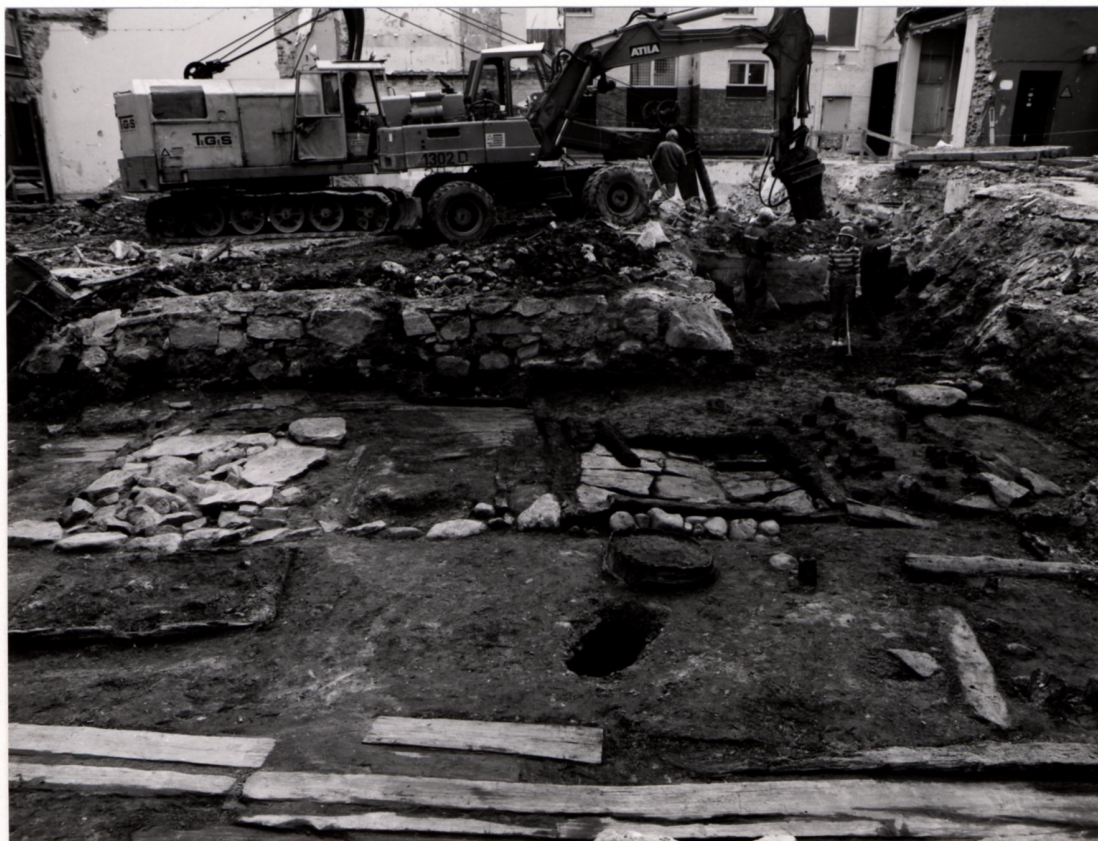
Fig 2. Foto: Lars Noord  
Kv Gamla Teatern. Schaktmassorna grävdes bort med hjälp av grävmaskinen.

En yta av ca 200 kvm undersöktes. (Fig 2)

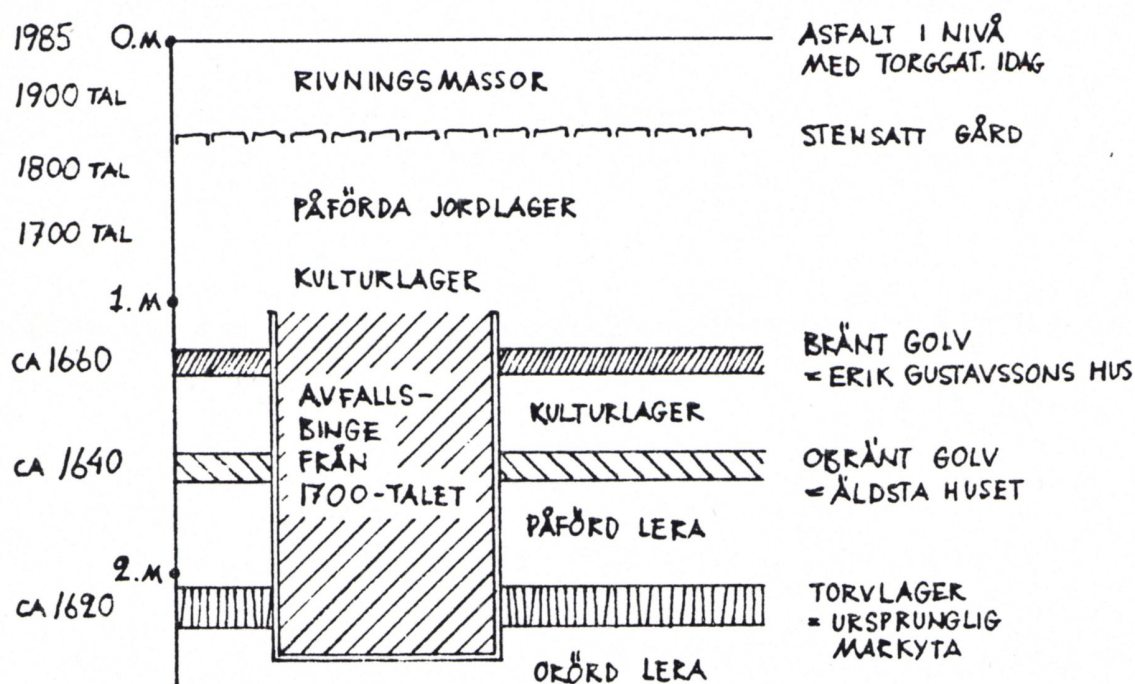
Fig 3.  
Kv Gamla Teatern. Schematisk skiss av tvärsnitt genom det utgrävda området. (Källa: Livet i det gamla Göteborg, s 80.)

Kulturlagren har i efterhand indelats i 6 tidsfaser, enligt stratigrafiska förhållanden och dateringar av fynd. Faserna kommer att beskrivas i kronologisk ordning, från den äldsta till den yngsta. (Fig 3)

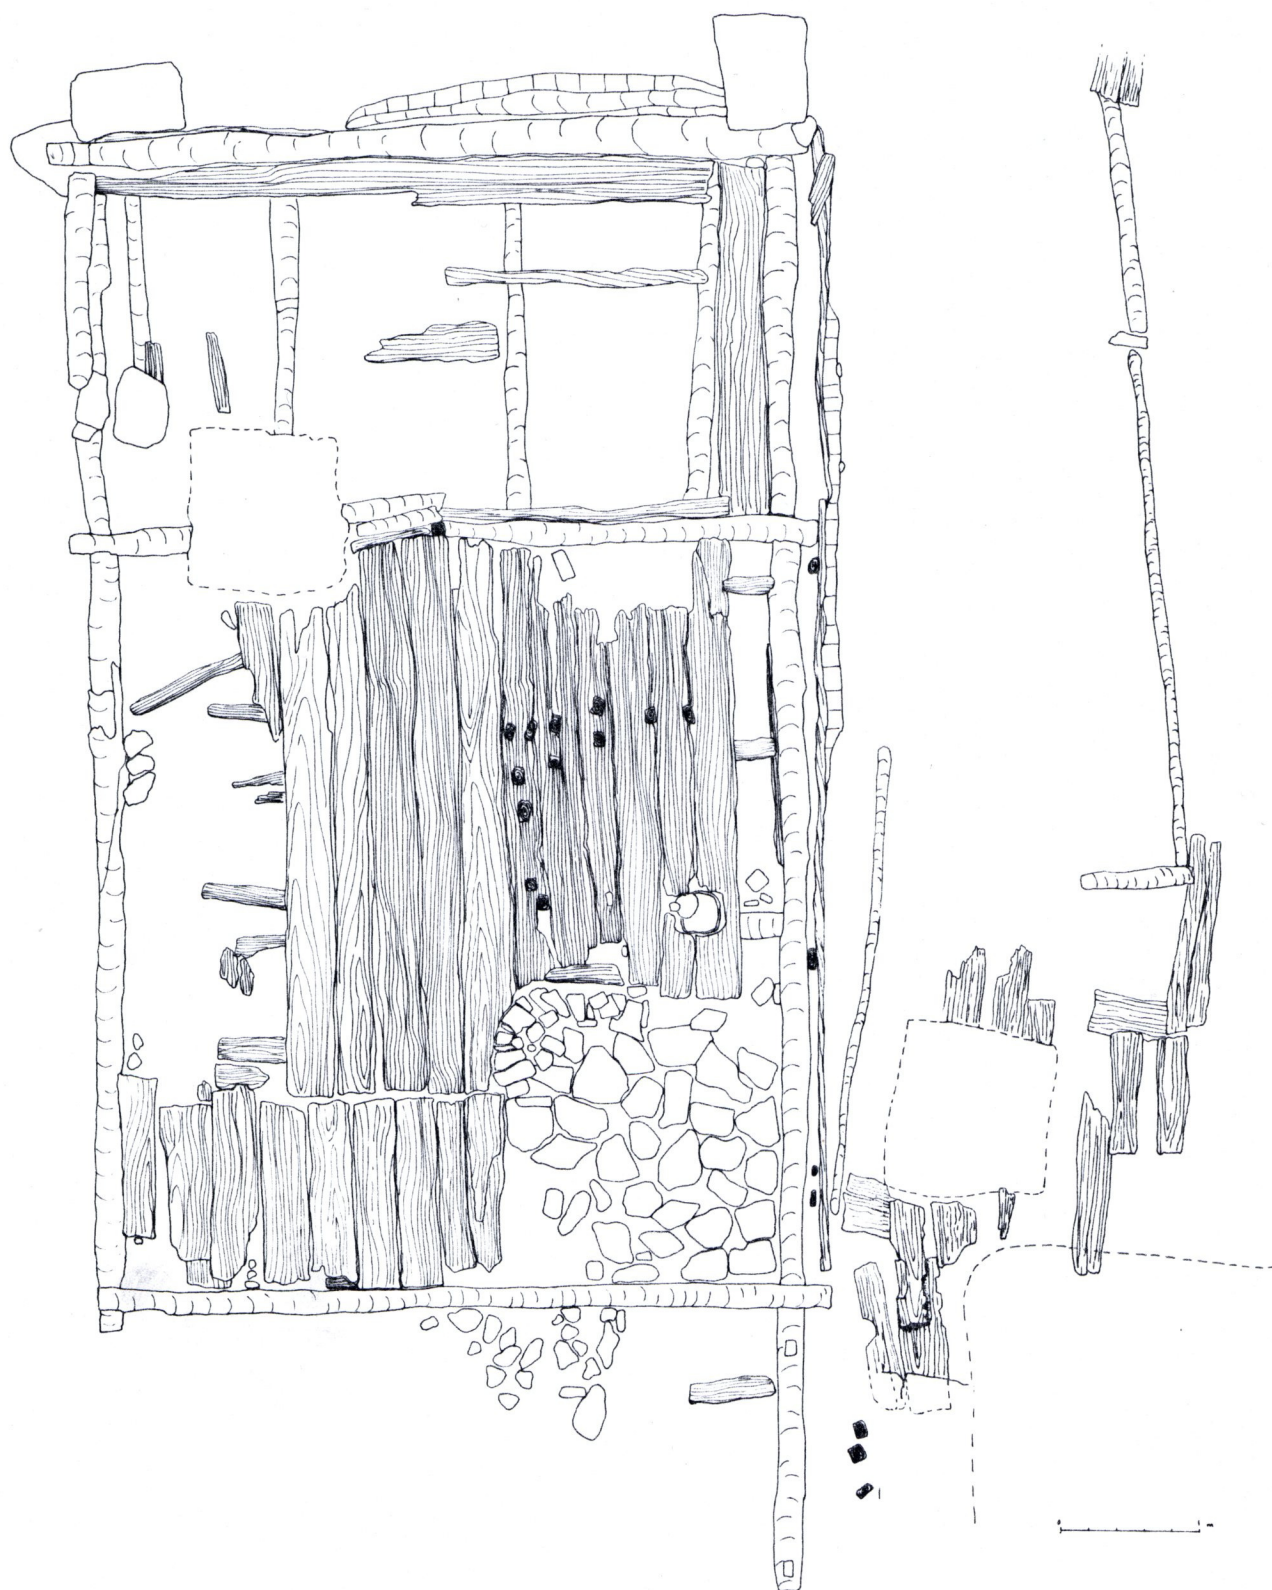
Fig 4. Kv Gamla Teatern. Planritning. Fas 2. Hus I.

Hus 1, ca 1621-1645. (Fig 4, 5)

Den här fasen representerar den första bebyggelsen på tomten. Ett hus, Hus 1, hade byggts i knuttimringsteknik på den påförda leran. Byggnaden innehöll minst 3 rum och hade gaveln mot Torggatan. Varje knut vilade på en ca 0,5 x 0,5 m stor sten. I vissa fall fanns två varv med stockar bevarade, med mossor packad mellan dem. De tvärgående stockarna vilade över de längsgående stockarna. Knutarna var av typen vertikal dubbelhaksknut.

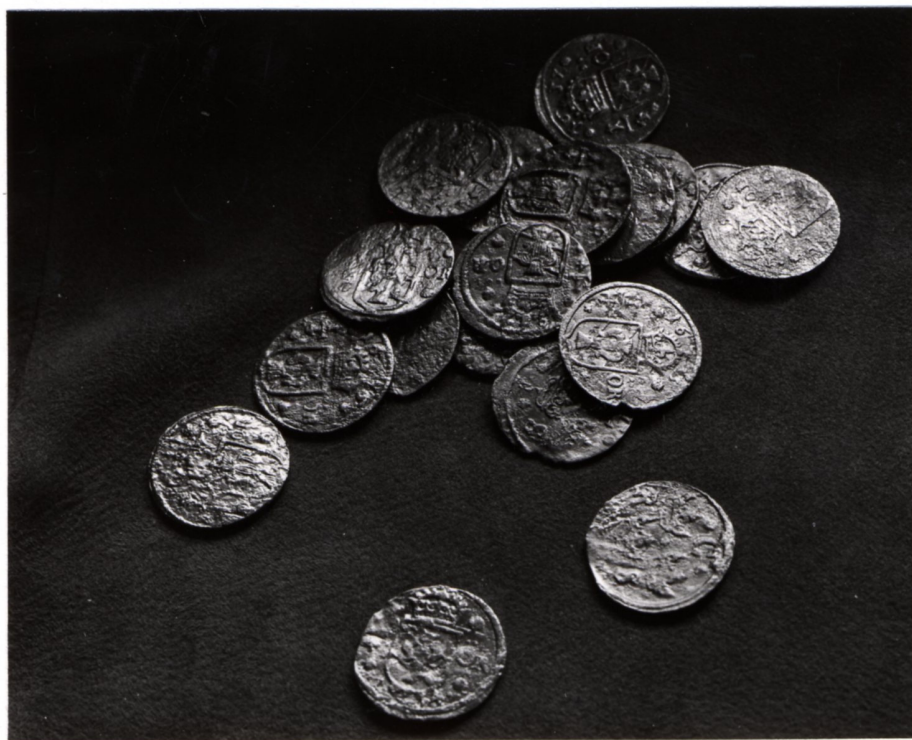
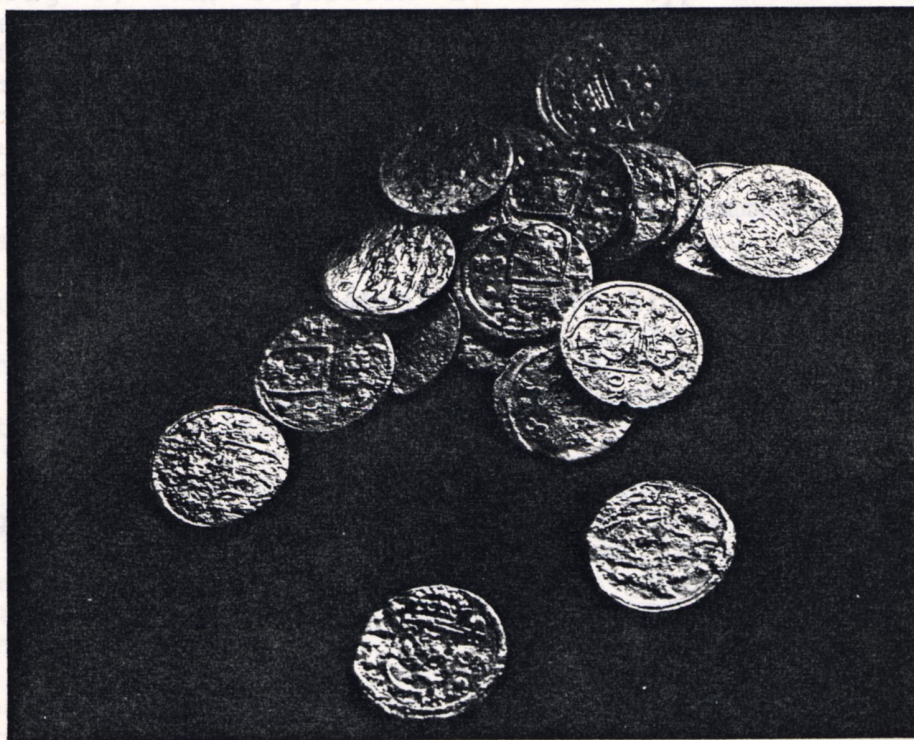
Fig 6.  
Mellan stock och panel hittades i ena huset 18 st koppar-  
mynt, 1/4 öre silvermynt, präglade 1634-1642.

Mellan stock och panel fann vi 18 st kopparmynt av typen 1/4 öre silvermynt, präglade 1634 -1642. (Fig 6)

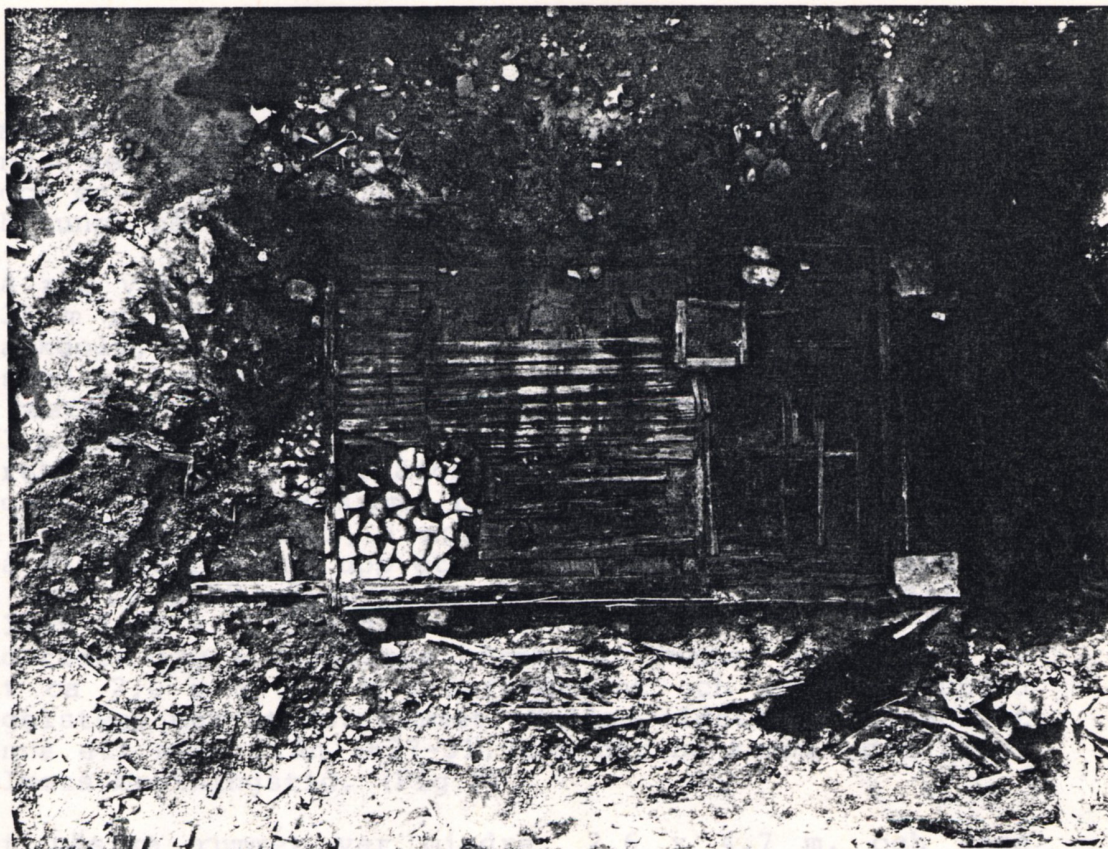
Fig 5.  
Översiktsfoto över Fas 2, Hus I.

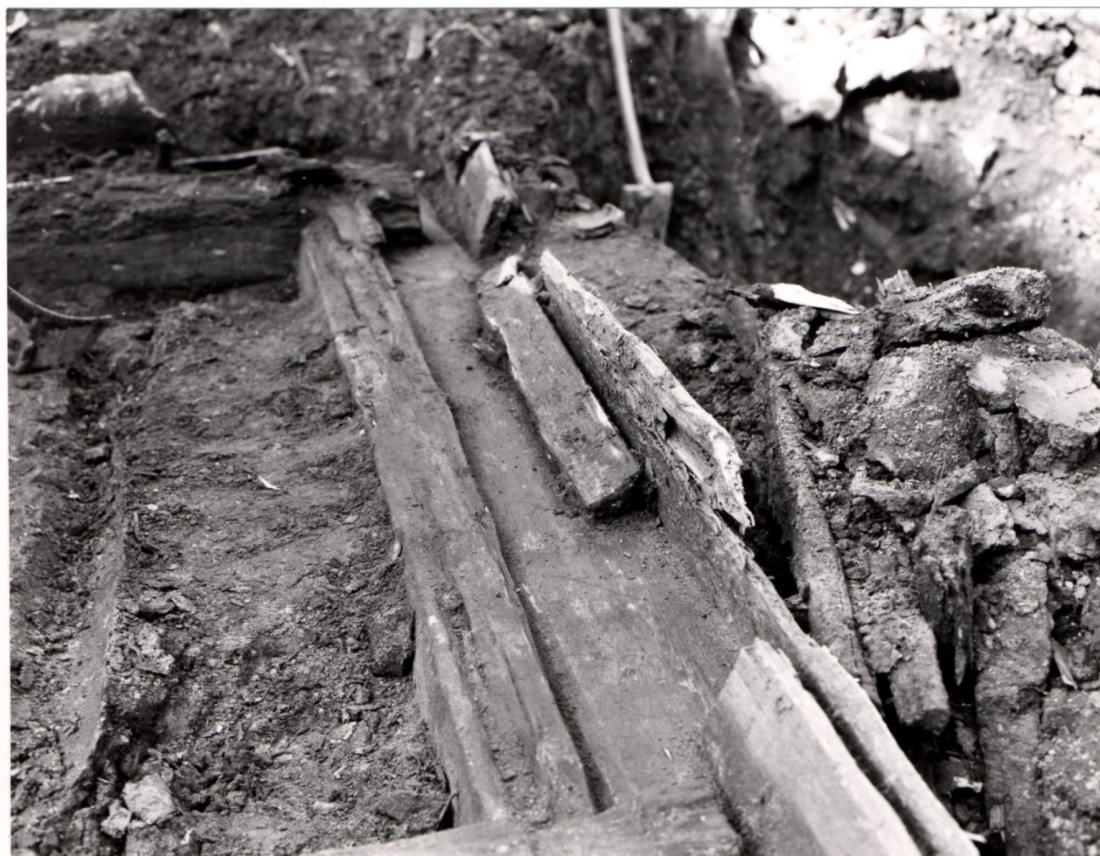
Fig 7. Foto: Lars Noord  
De kantställda plankorna är rester av den panel som huset en gång har varit inklätt i. Foto mot väster.

Samma typ av panel fanns längs den norra syllen och var längs det västra rummet inbyggd med en plank mellan stock och panel (fig 7). Panelen stöddes av halva stockar och tunna pålar med ca 1,0 m mellanrum.

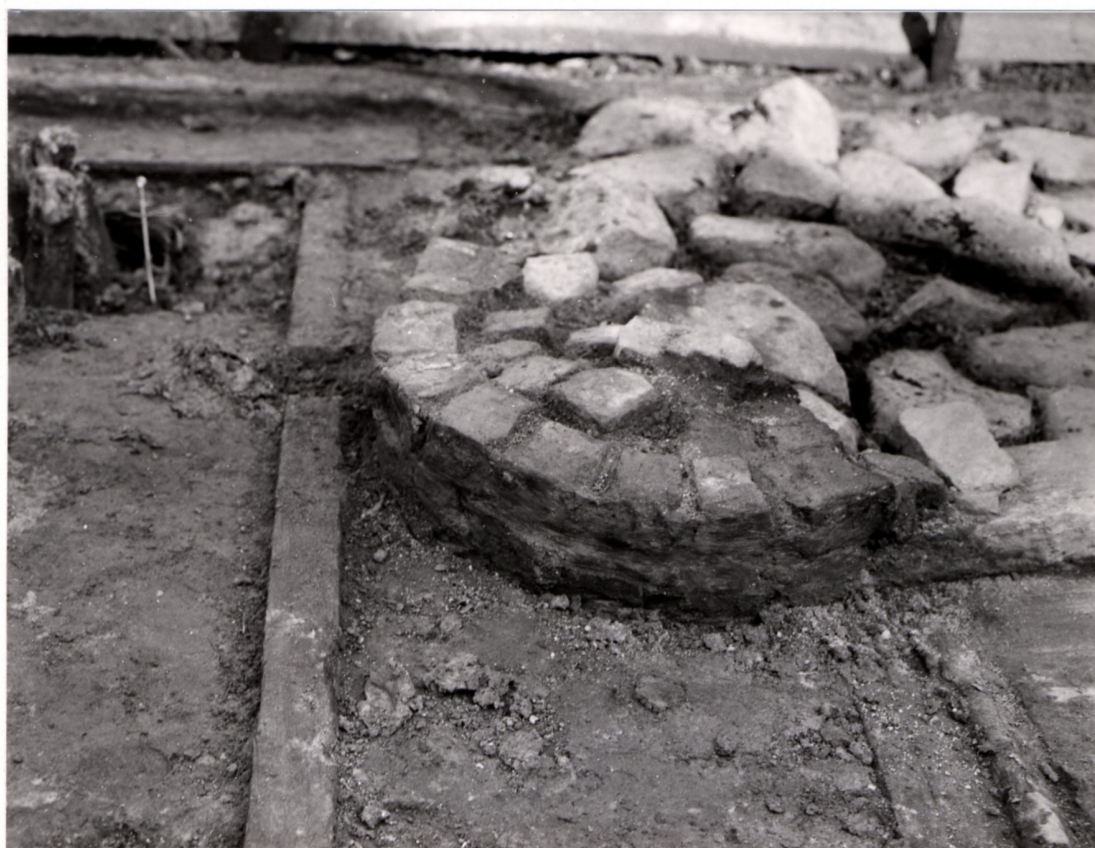
Fig 8. Foto: Lars Noord  
I det nordöstra hörnet av rummet fanns en eldstad med en fint rundad tegelstensmur. Foto mot norr.

Eldstaden låg i nordöstra hörnet av rummet och bestod av ett ca 2,0 m x 2,0 m stenfundament och en fint rundad tegelstens mur ut mot rummet. Mellan eldstaden och golvet fanns ett mynt från 1627-31, som bör ha kommit dit under golvets brukningstid. (Fig 8)

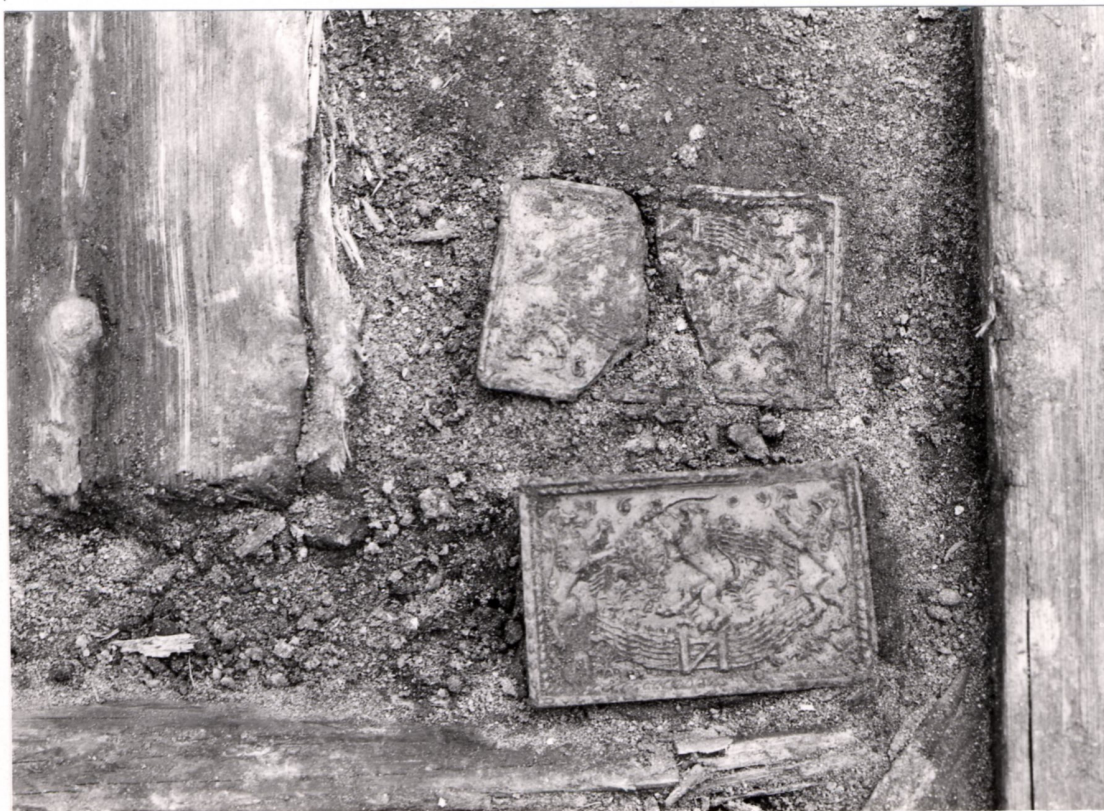
Fig 9. Foto: Lars Noord  
Intill en av husets bjälkar låg två relieftegelstenar.  
Motivet bestod av tre Lejon och årtalet 1609.

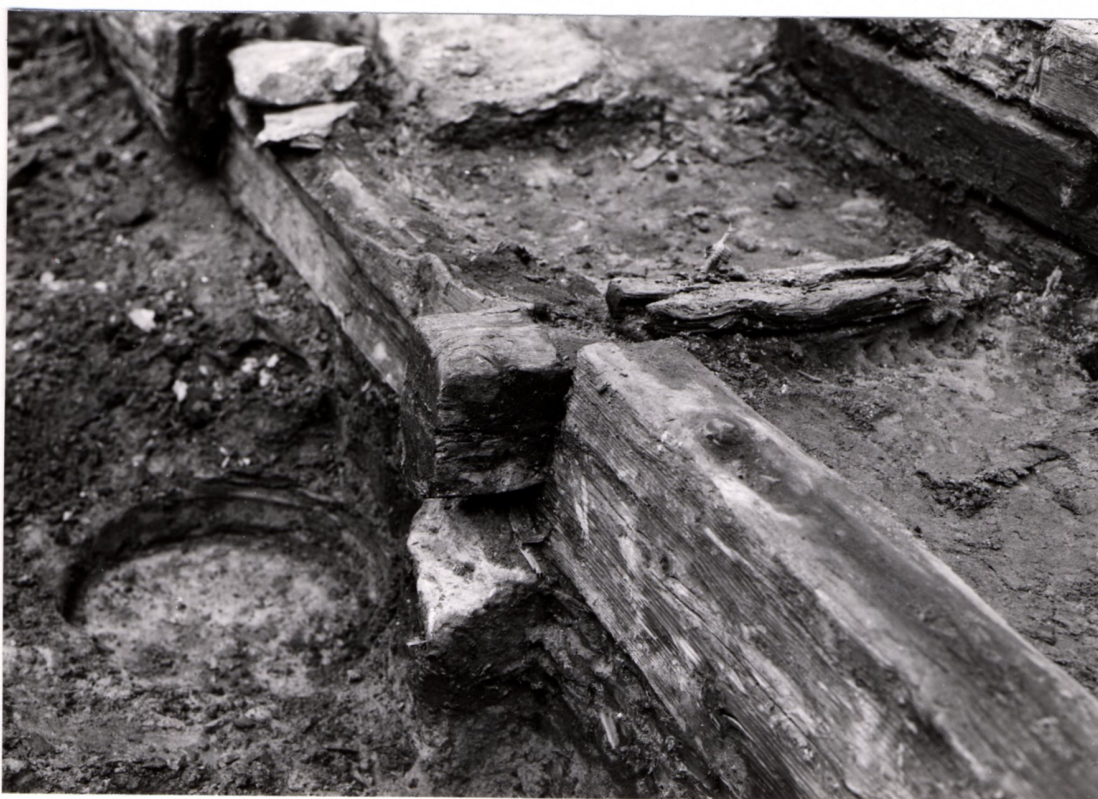
Fig 10. Foto Lars Noord  
Utanför ena husväggen fanns rester av en laggad tunna. På  
bilden finns avtryck kvar där tunnan har stått. Foto mot  
nordväst.

Längs husets södra sida påträffades ett litet område med kullerstenspackning, ca 1,2 m x 0,4 m. Denna packning har troligen funnits längs hela den södra syllen (jfr Hus 2). Utanför den södra syllens västra del fanns rester av en laggad tunna. (Fig 10)

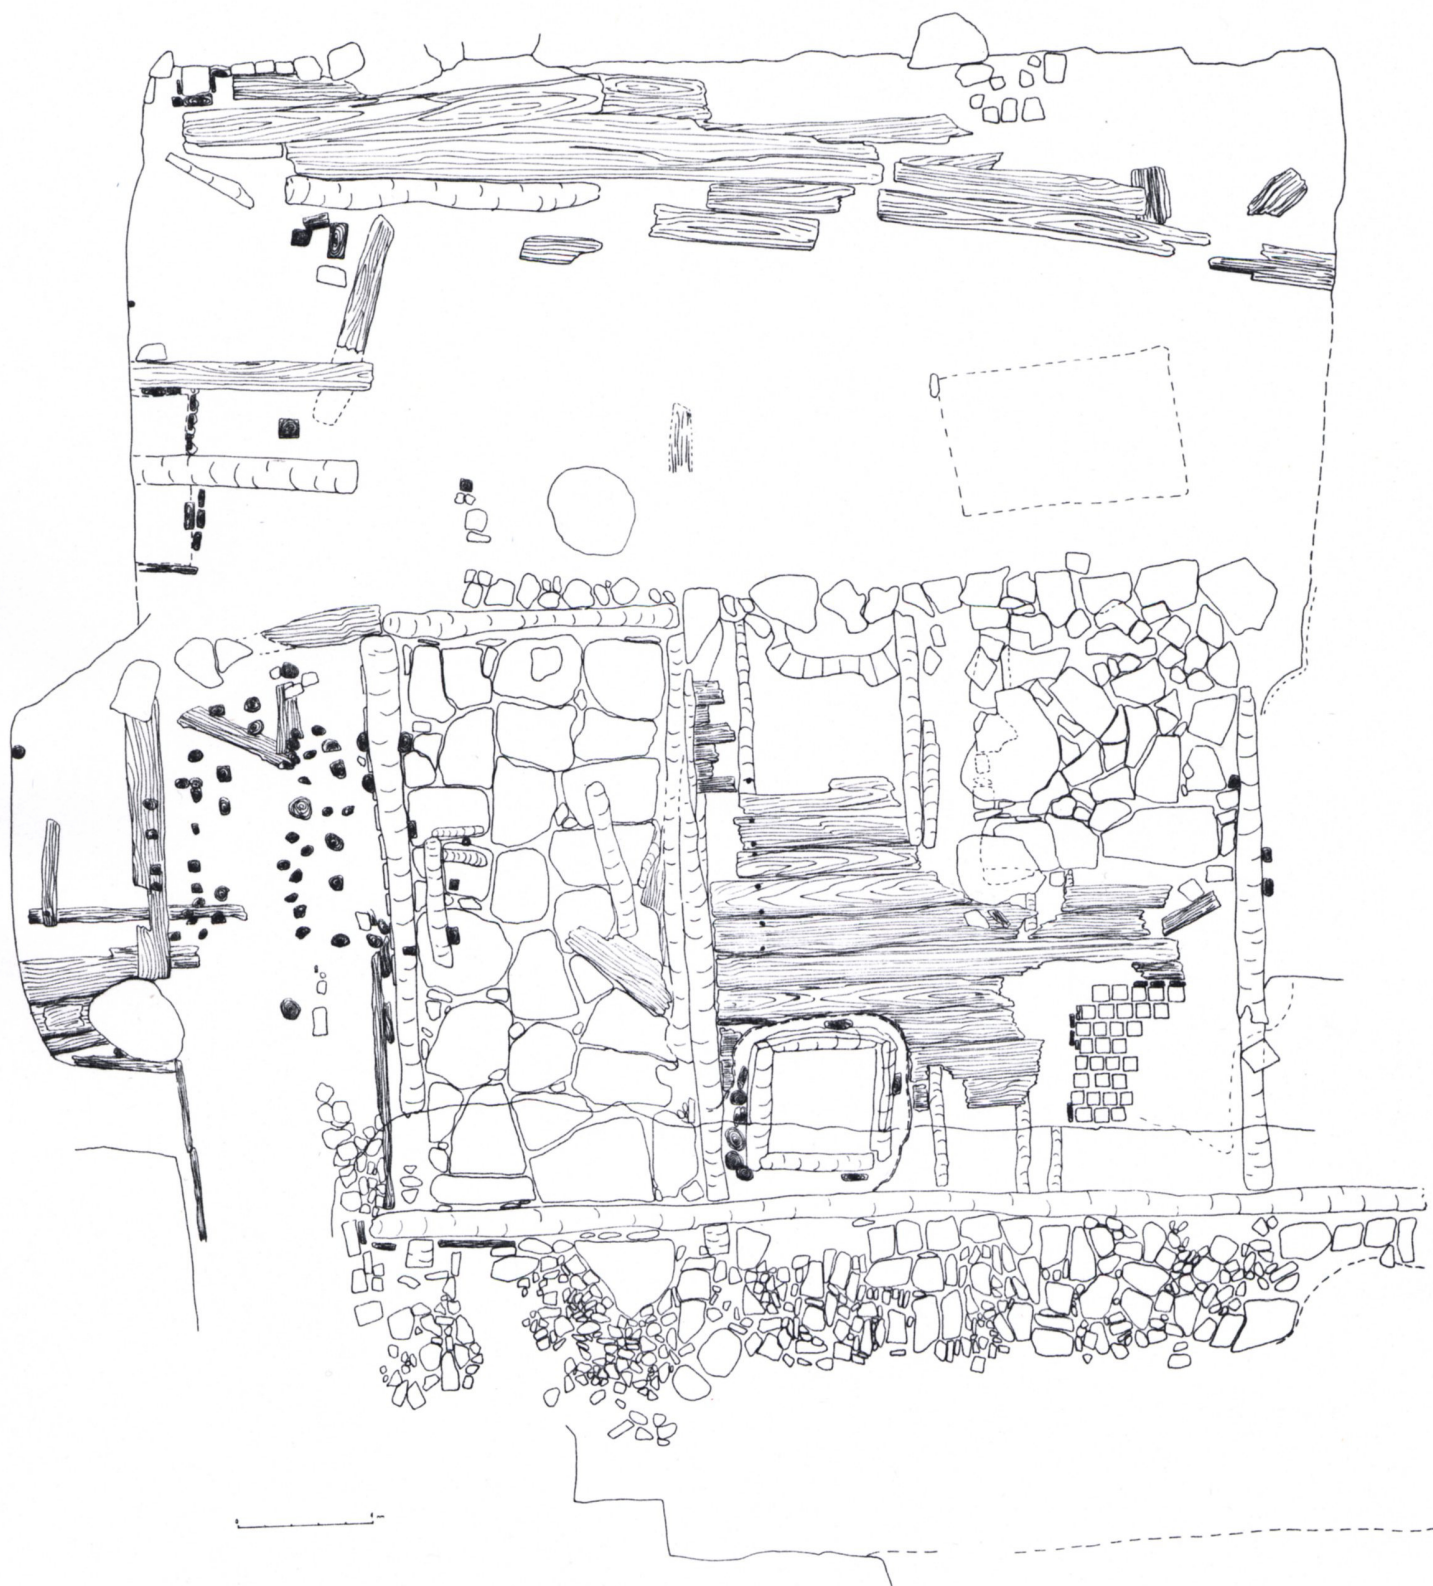
Fig 11.  
Kv Gamla Teatern. Planritning. Fas 4. Hus 2.

Ca 1645-1669. (Fig 11)

Denna period omfattar Hus 2 och företeelser samtida med detta. Husresterna bestod av knuttimrade syllstockar på stengrund i norr, söder och väster. Den östra ytterväggen, mot Torggatan, bortschaktades vid sentida källargrävning. Den norra väggens stenfot fortsätter ut mot Torggatan mellan de sentida källarna. Detta gjorde att 11,0 m av muren fanns bevarad.

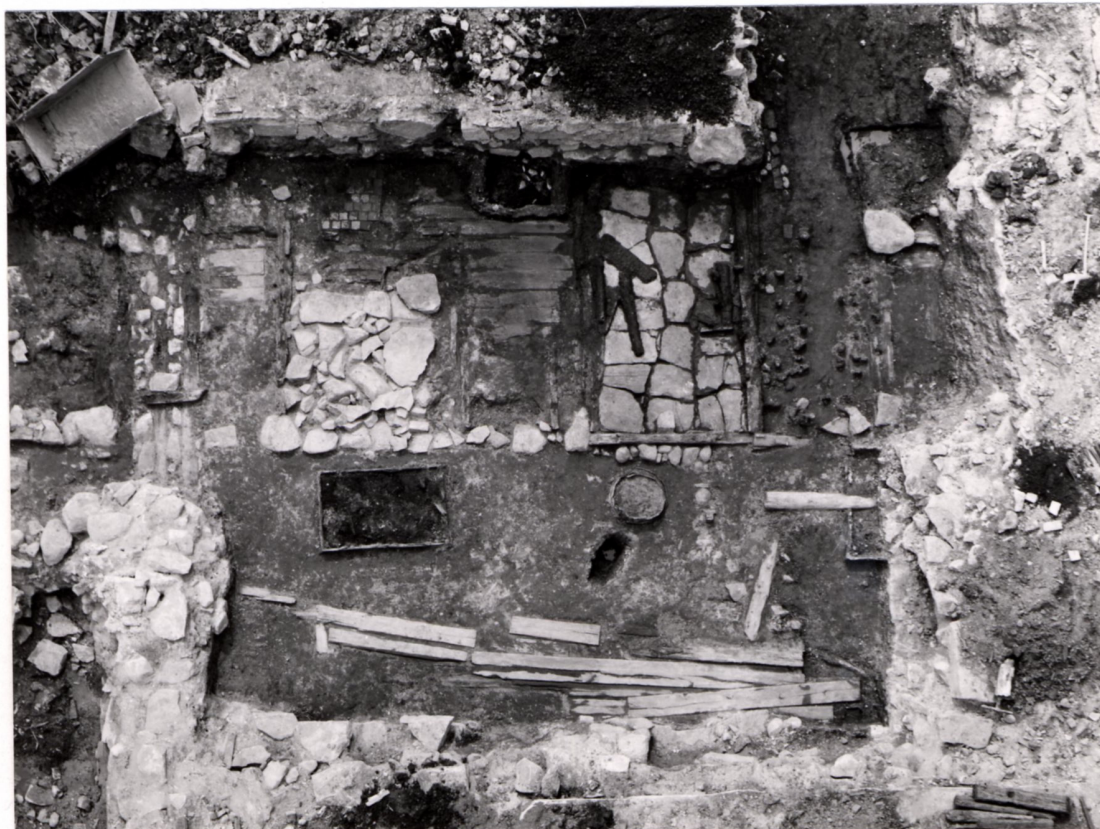
Fig 12. Foto: Lars Noord  
Översiktsfoto över resterna från Hus 2 I Fas 4.

Längs den västra syllstocken fanns tydliga rester av en stående träpanel på väggens utsida. Även knuten i sydvästra hörnet var panelbeklädd. Markytan bör vid branden ha varit på ca 1,65 - 1,70 m ö h, då panelen inte är bränd under denna nivå. (Fig 12, 13)

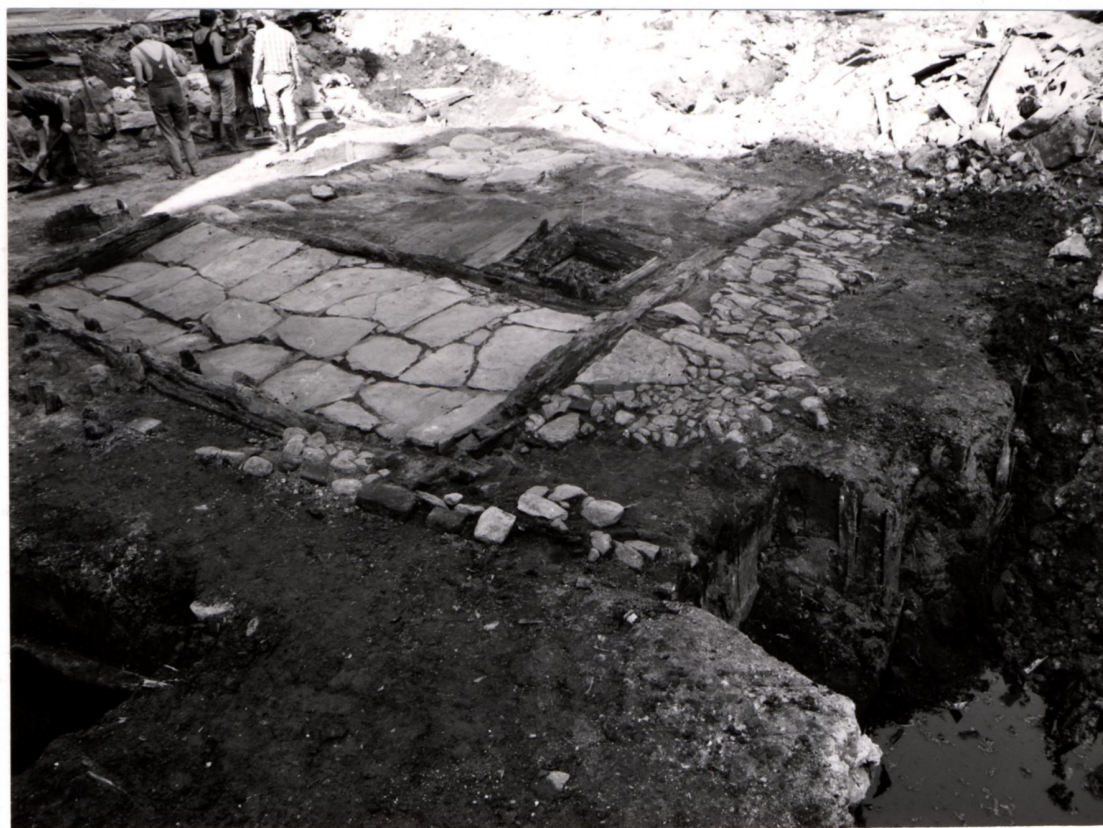
Fig 13.  
Översiktsfoto. Hus I. Fas 4.

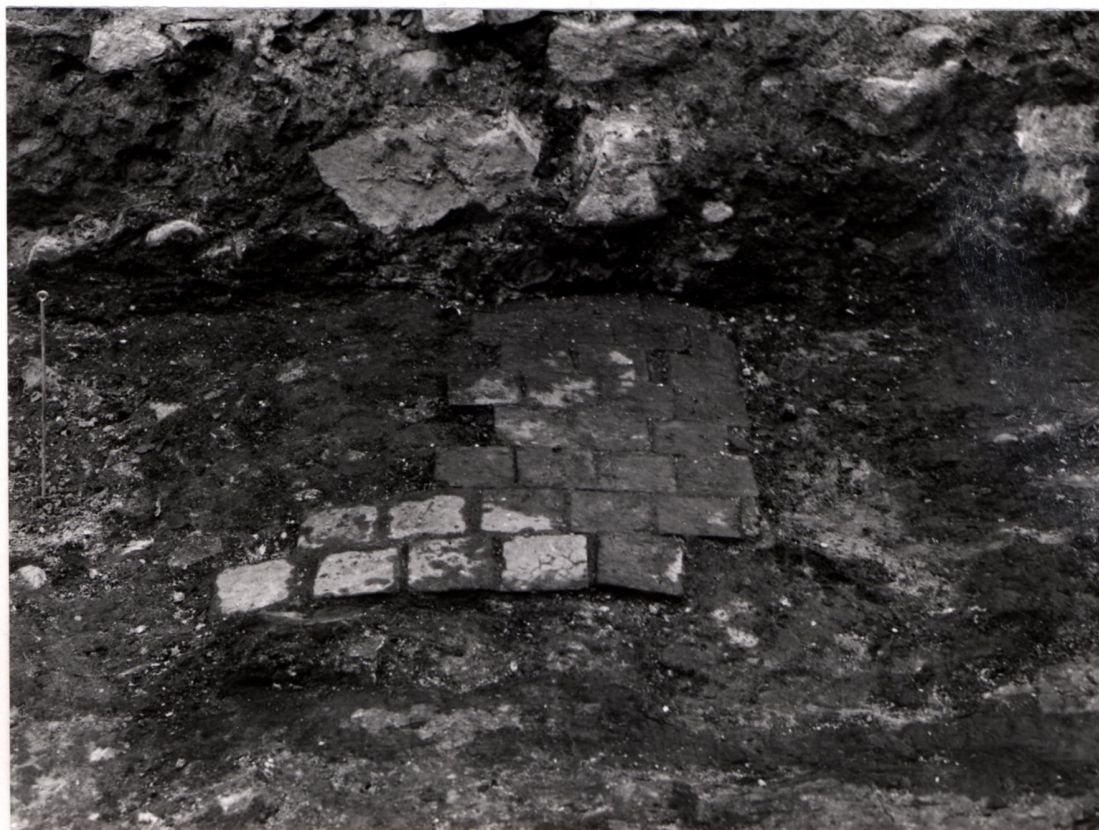
Fig 14. Foto: Lars Noord  
I sydvästra hörnet i eldstadsrummet i Hus 2 fanns glaserade golvplattor.

I sydöstra hörnet av rummet fanns ett ca 1 kvm stort område med blyglaserade golvplattor, 0,12 x 0,12 cm, vilka delvis bortgrävts av sentida rörschakt. Området med golvplattor begränsades mot väster och mot norr av några kantstående plankor, som slagits ned i höjd med plattorna. (Fig 14)

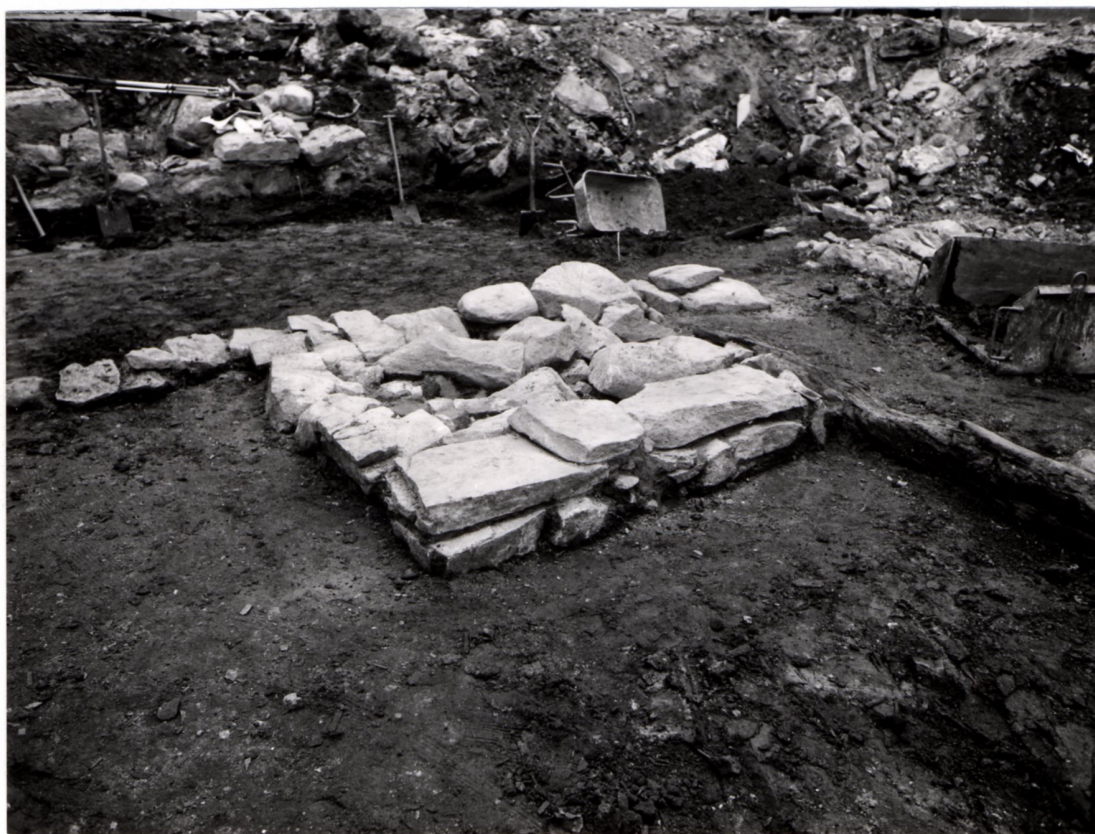
Fig 15. Foto: Lars Noord  
I den nordöstra delen av eldstadsrummet i Hus 2 fanns en kraftig grundläggning för en eldstad.

I det nordöstra hörnet av rummet fanns ett fyrkantig eldstad, ca 2,0 x 2,0 m, byggt av stora stenar, upp till 0,8 x 0,9 m. (Fig 15)

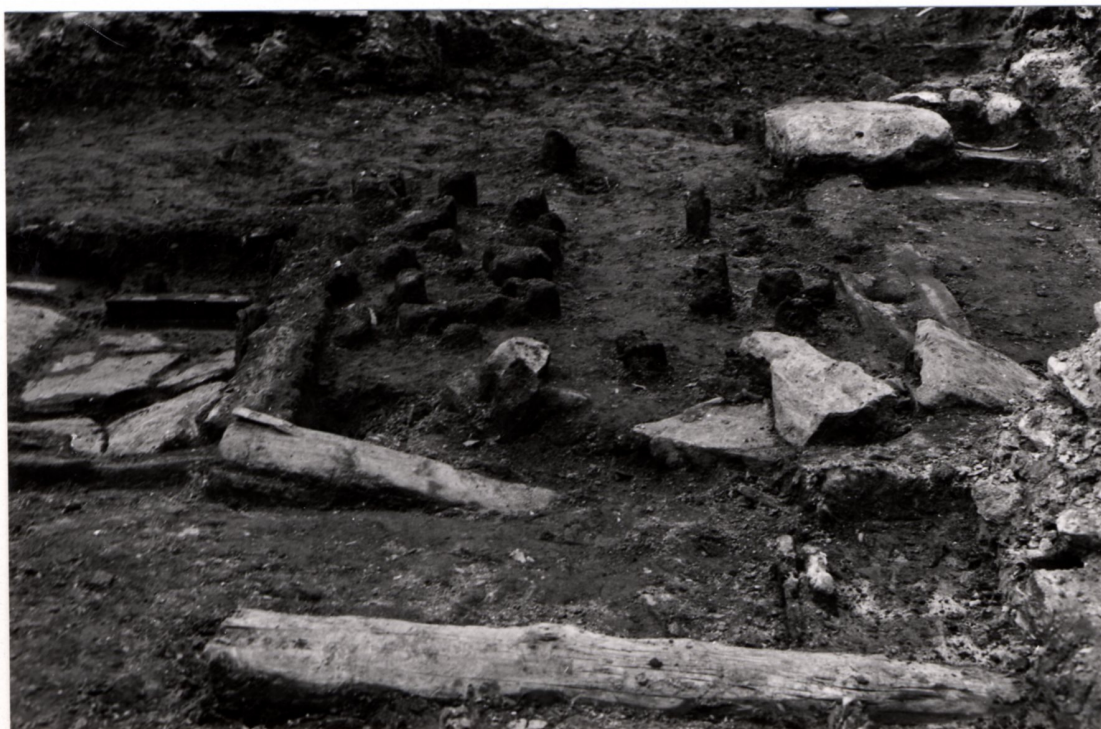
Fig 16. Foto: Lars Noord  
Utanför Hus 2:s västra sida fanns flera nerslagna stol-  
par.

Utanför Hus 2:s västra sida var jorden rödbrun och innehöll klumpar av rött pigment(?). Lagret bör ha varit markyta samtidigt med Hus 2. I detta lager finns ett 40-tal stolpar, 0,10 - 0,15 m i diam. De var täckta av ett bränt lager med sintrat tegel och har därför slagits ned före branden. Stolparna var helt obrända. Användningen av dessa stolpar är inte känd. (fig 16)

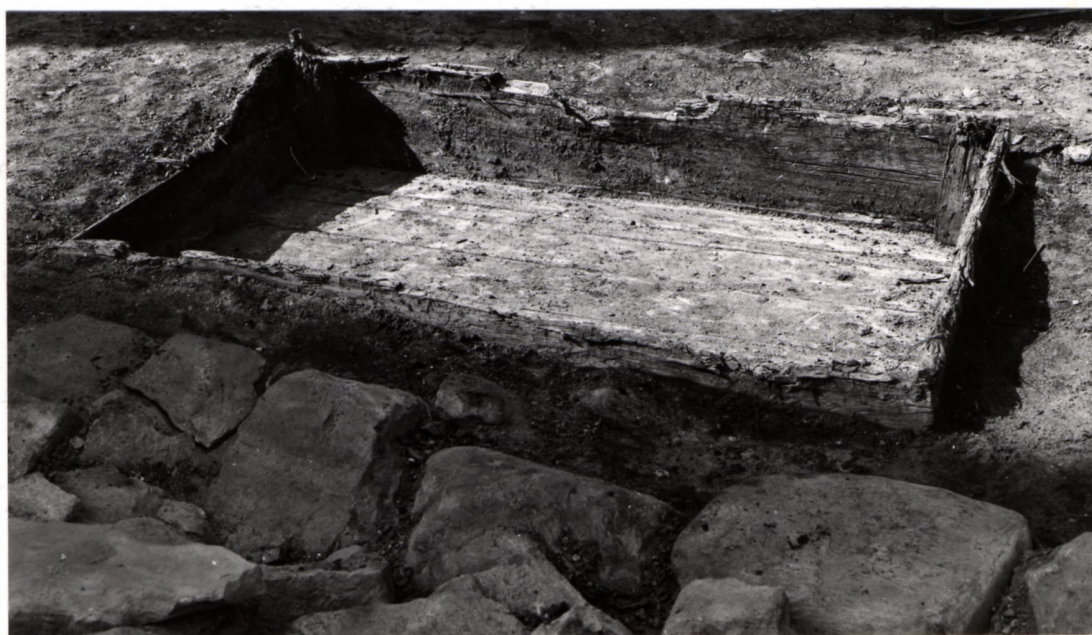
Fig 17. Foto: Lars Noord  
Avfallsbinge konstruerad av liggande bräder.

6. Binge, 1,6 m x 1,0 m, liggande spontade brädor med hörnstolpar, botten av plankor, sluttande mot N. Innehåll: Bränt material genomgående, sintrat tegel och murbruk, rödgods, fajans, porslin, kritpipor, glas, ben, metall och trälaggar och botten till ett laggat kärl. Datering: ca.1700-1730. (Fig 17)

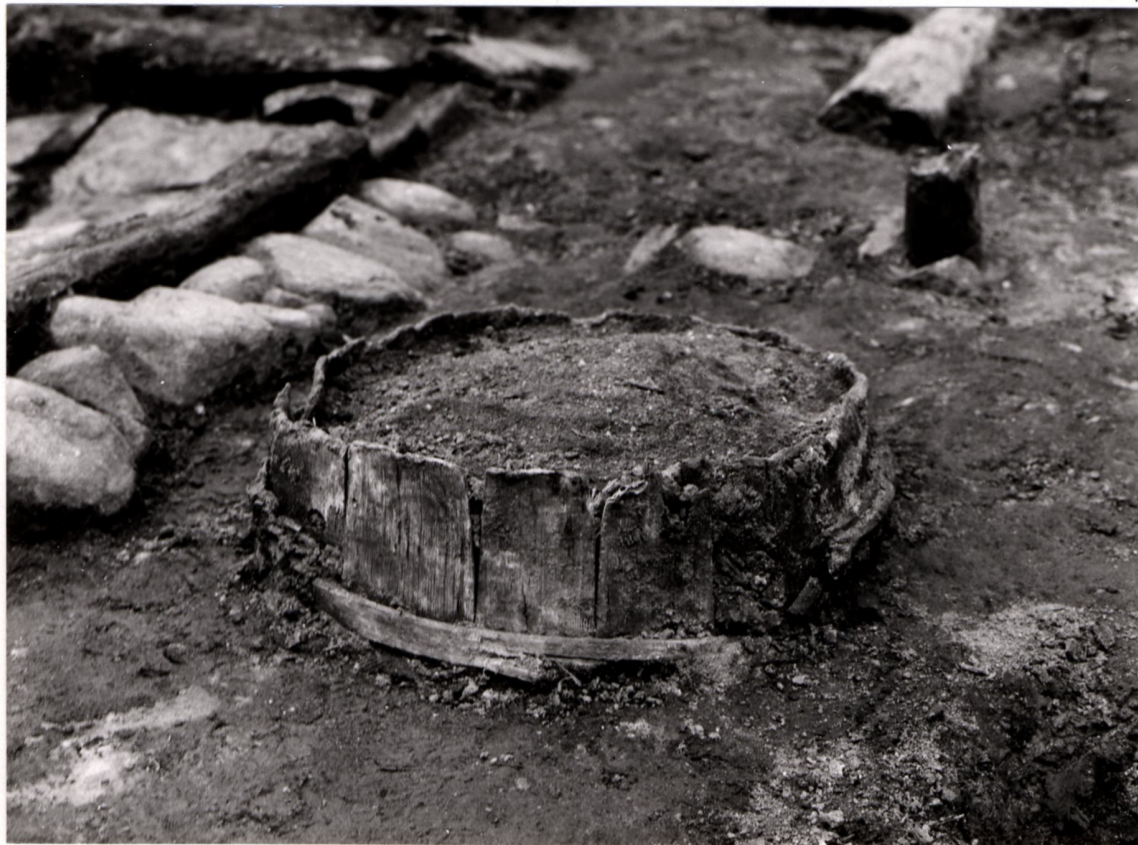
Fig 18. Foto: Lars Noord  
En helt bevarad laggad tunna påträffades utanför Hus 2.

8. Laggad tunna, vidaste delen ca 0,65 m, djup ca 0,8 m, var helt bevarad. Innehåll: Rödgods, stengods, fajans, glas, ben, metall, läder och granris. Datering: ca. 1690 och senare. (Fig 18)

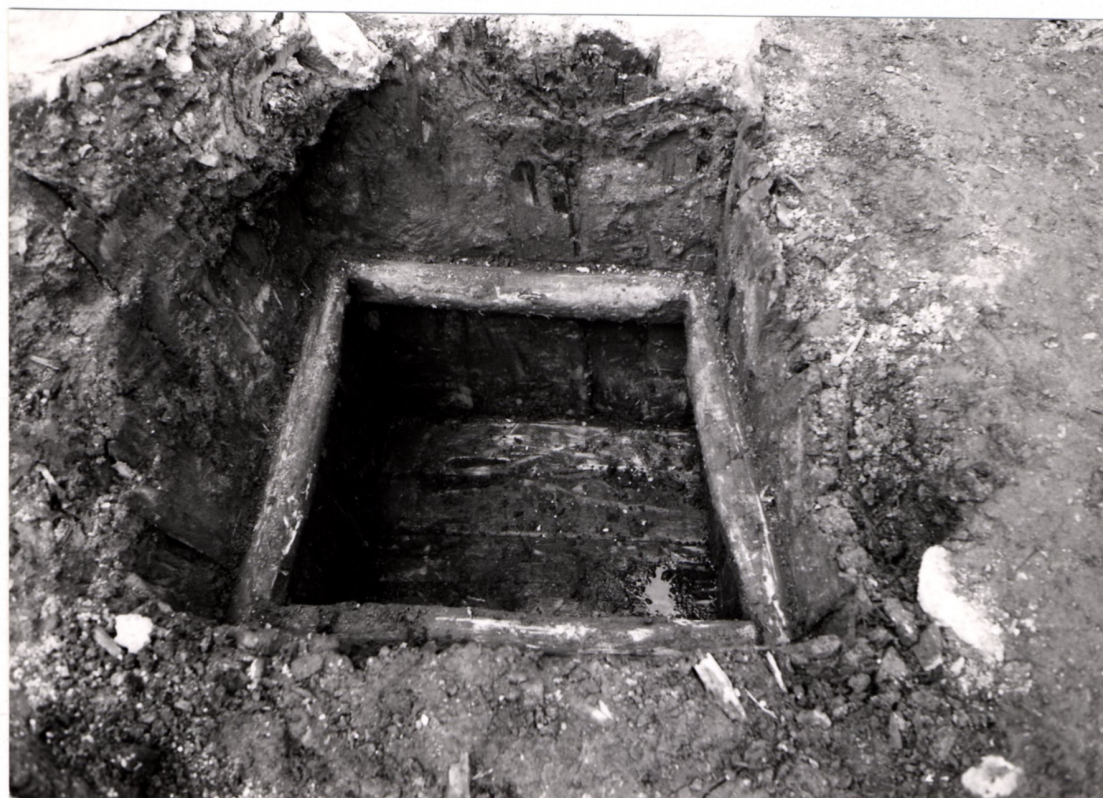
Fig 19. Foto: Lars Noord  
Avfallsbinge uppbyggd av stående plank, hammarband och botten.

40. Binge av stående plank med ett hammarband halvvägs ned till botten, ca 1,1 m x 1,1 m, 1,25 m djup. Två bottnar av plank med 16 cm mellanrum. Innehåll: Bränt material delvis, brända tegelpannor, rödgods, fajans, porslin, glas, kritpipor, ben, metallslagg och griffelkrita. Datering: omkr. 1700. (Fig 19)
