Göteborgs stadsmuseum  
Arkeologisk arkivrapport

Nr 1984:06

1 kv Slusskvarnen 1-4, 8-12  
Slutundersökning 1984  
Mona Lorentzson

ARKEOLOGISK SLUTUNDERSÖKNING AV 1 KV SLUSSKVARNEN  
TOMTERNA 1 - 4, 8 - 12, INOM FORNLÄMNING GÖTEBORG 216

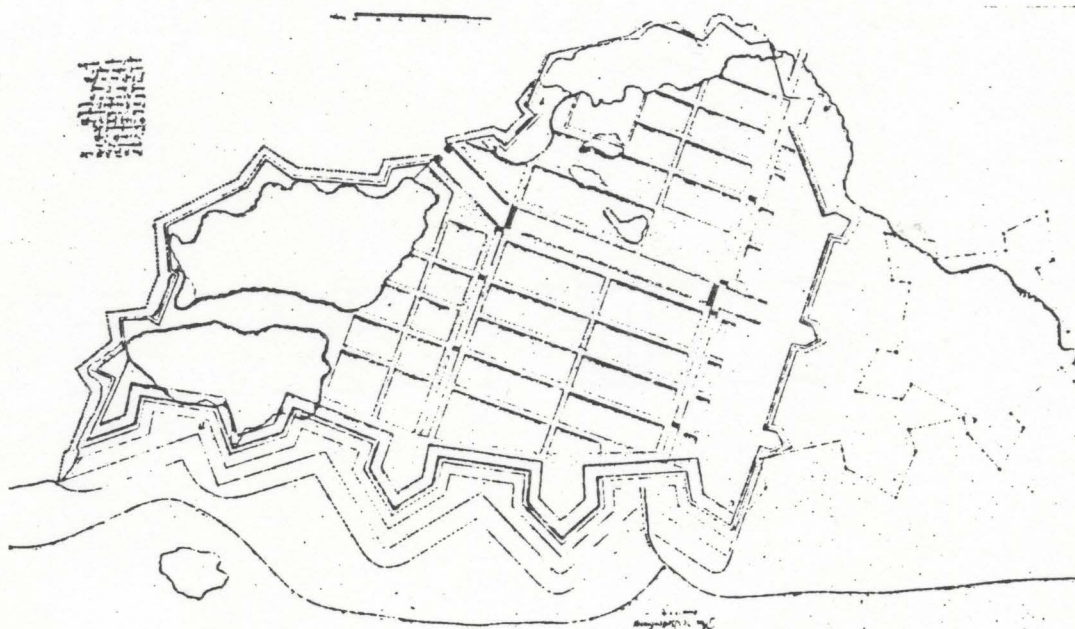
Fig 2.  
Kv Slusskvaren. 1624 års plan över Göteborg. Här finns  
inte bastionen Carolus nonus Rex med. (GHM:s musei arkiv)

De befästningar som anlades under stadens första tid utgjordes huvudsakligen av jordvallar, vattengravar och pålverk. (Fig 2) Vallarna bestod av uppschaktad blålera och var täckta med grästörv. Regn skadade lätt vallarna och staden invånare lät boskapen beta på de gräsbevuxna vallarna, vilket också medförde skador. På grund av sin rel. ringa tyngd fordrade jordvallarna inga mer omfattande

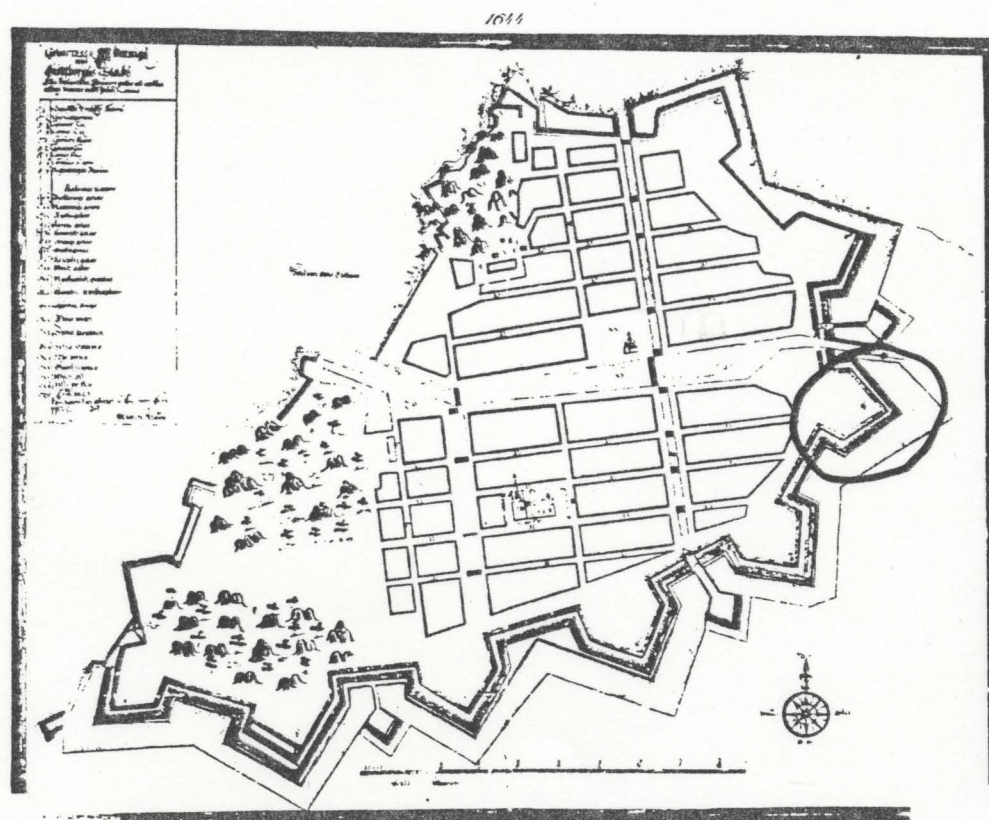
Fig 3.  
Kv Slusskvaren. 1644 års plan med bastionen Carolus  
nonus Rex markerad. (GHM:s musei arkiv).

Befästningsverken hade före 1643-års byggnadsplan mot öster slutat ungefär vid nuvarande Östra Larmgatan. 1643-års plan innebar att i öster bl a tillkom bastionen Carolus nonus Rex. (Fig 3) Vidare höjdes vallarna så att vallgången kom ca 7 m över gravens medelvattenstånd sommartid.

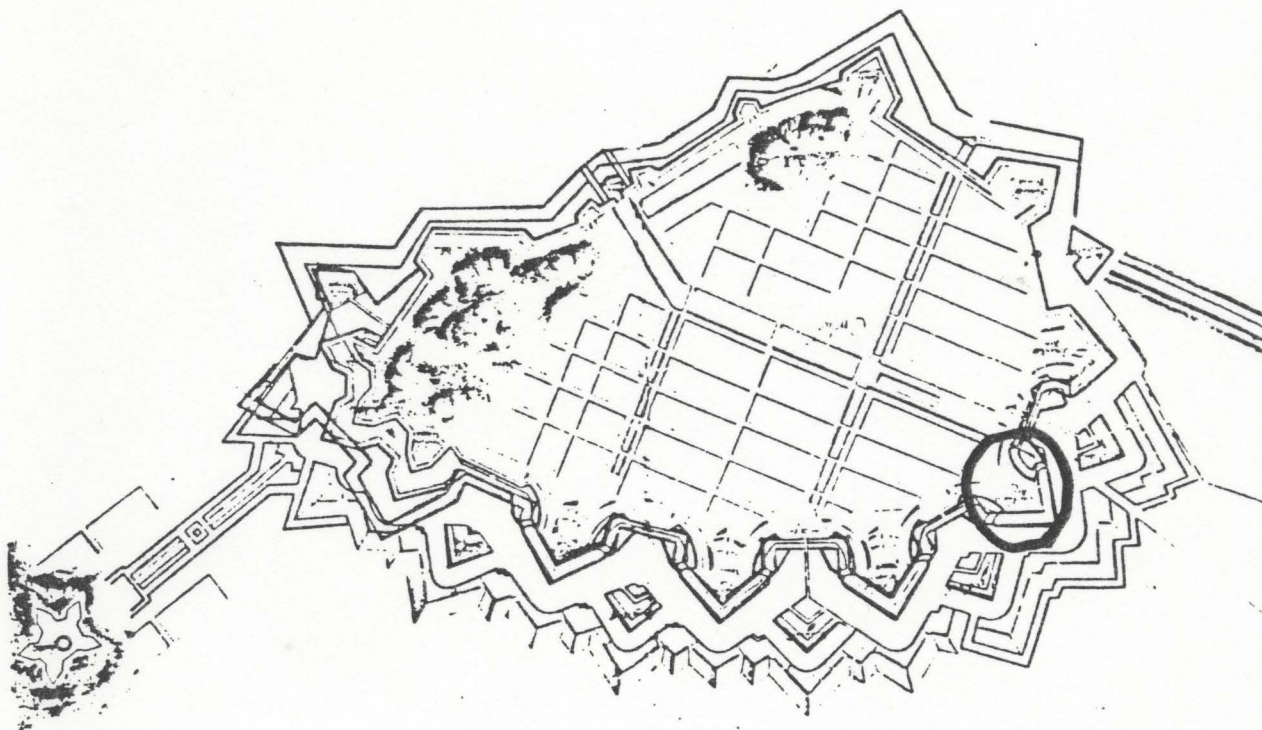
Fig 4.  
Kv Slusskvarnen. 1690 års plan med bastionen Carolus nonus Rex markerad. (GHM:s musei arkiv).

Valltjockleken ökade och vallgraven fördjupades till ca 2.2 m. 1690-års plan innebar en modernisering av befästningarna. Bastionen Carolus nonus Rex är ett exempel från denna byggnadsfas. (Fig 4, 5)

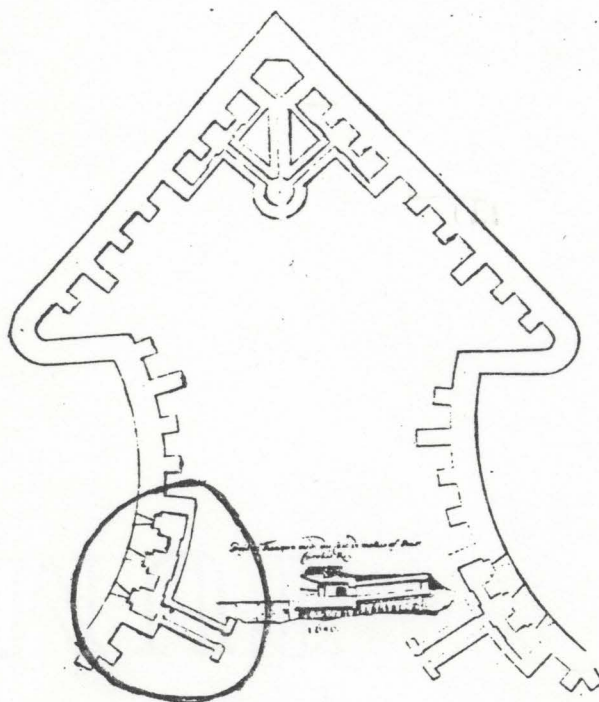
Fig 5.  
Kv Slusskvarnen. Bastionen Carolus nonus Rex. Den framgrävda delen markerad. (GHM:s musei arkiv).

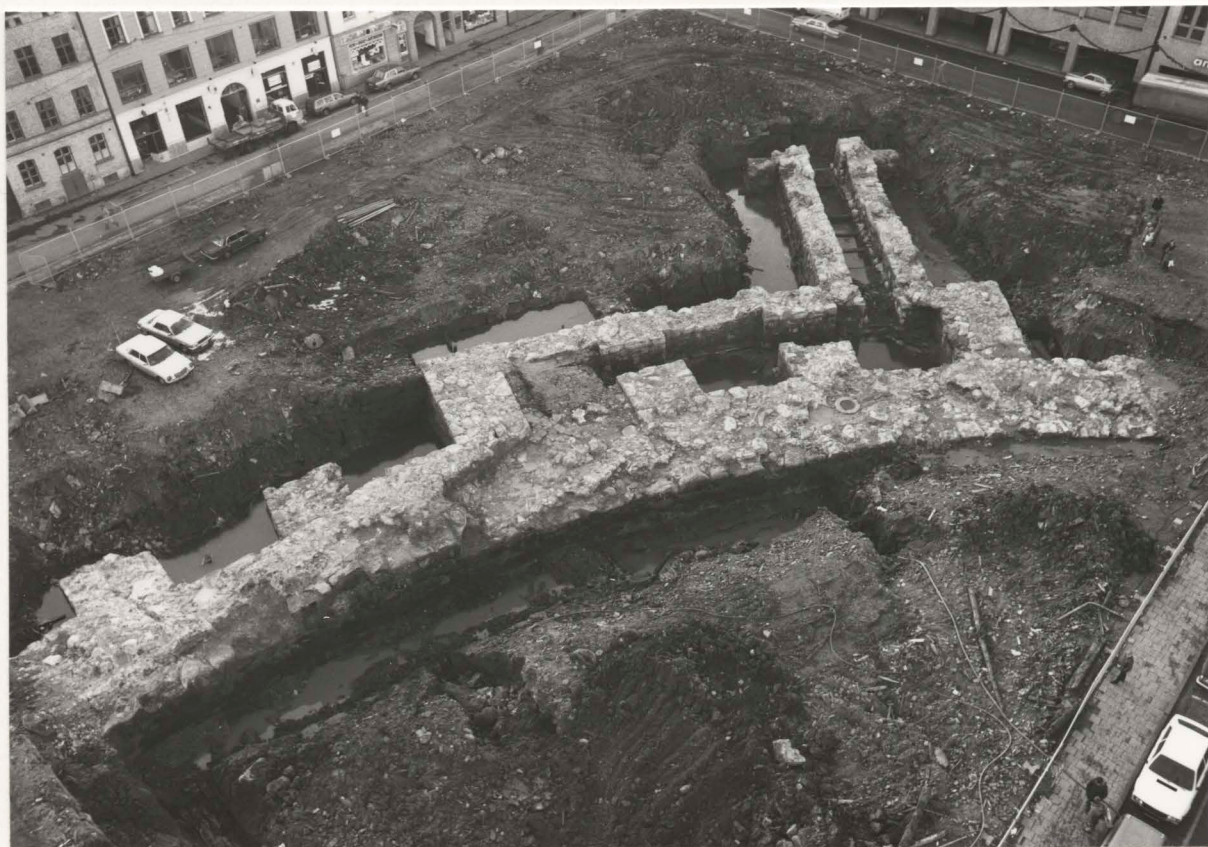
Fig 6. Foto: Lars Noord  
Kv Slusskvarnen. Översiktsbild mot söder.

De undersökta lämningarna utgjordes av delar av norra flankmuren till Bastionen Carolus nonus Rex. (Fig 6, 7, 8) Murarna hade ursprungligen haft en höjd av ca 8 m mot vallgraven. Kasemattmurens utvändiga höjd hade varit ca 7 m och kasemattgångens murar ca 5 m. Ovanpå murarna hade jord, gräs och torv legat i ett 1.5 m tjockt lager. Murarna hade varit täckta med jord och grästorv.

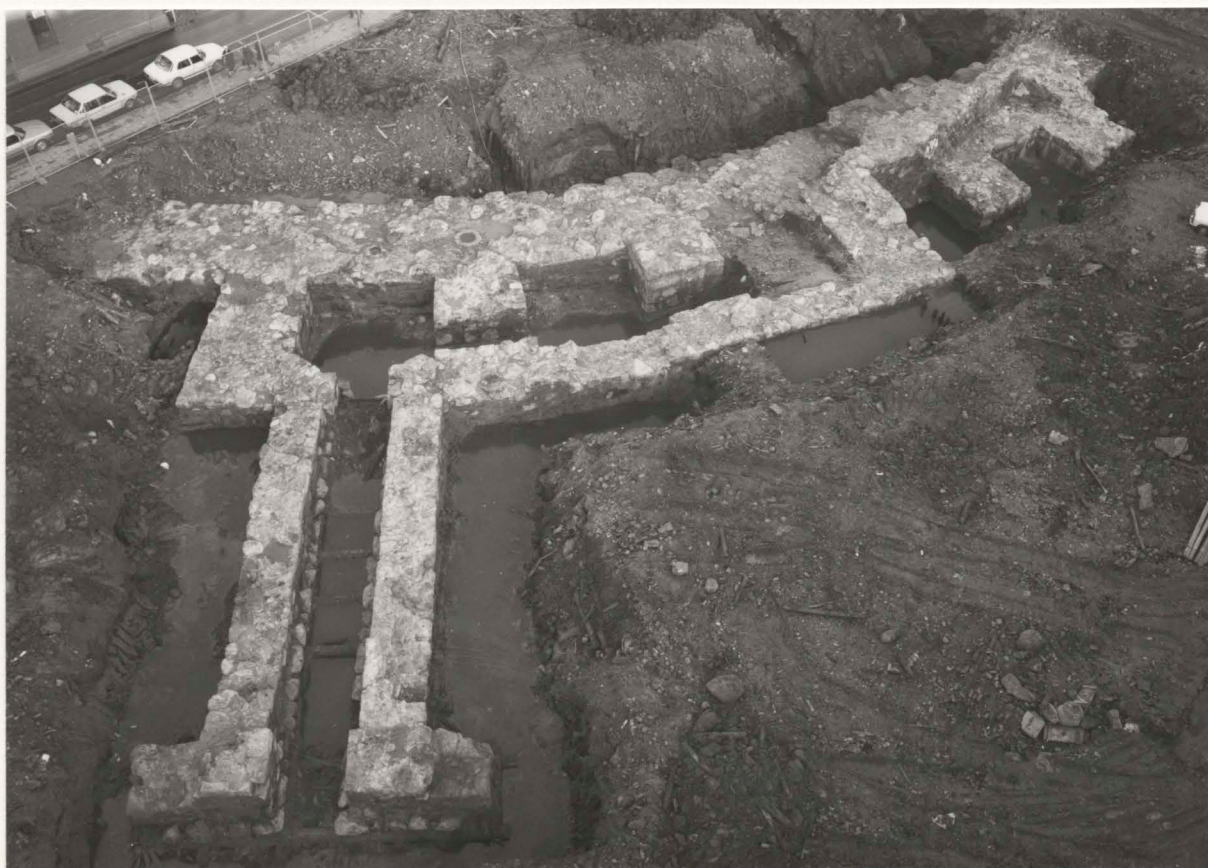
Fig 7. Foto: Lars Noord  
Översiktsbild mot nordost.

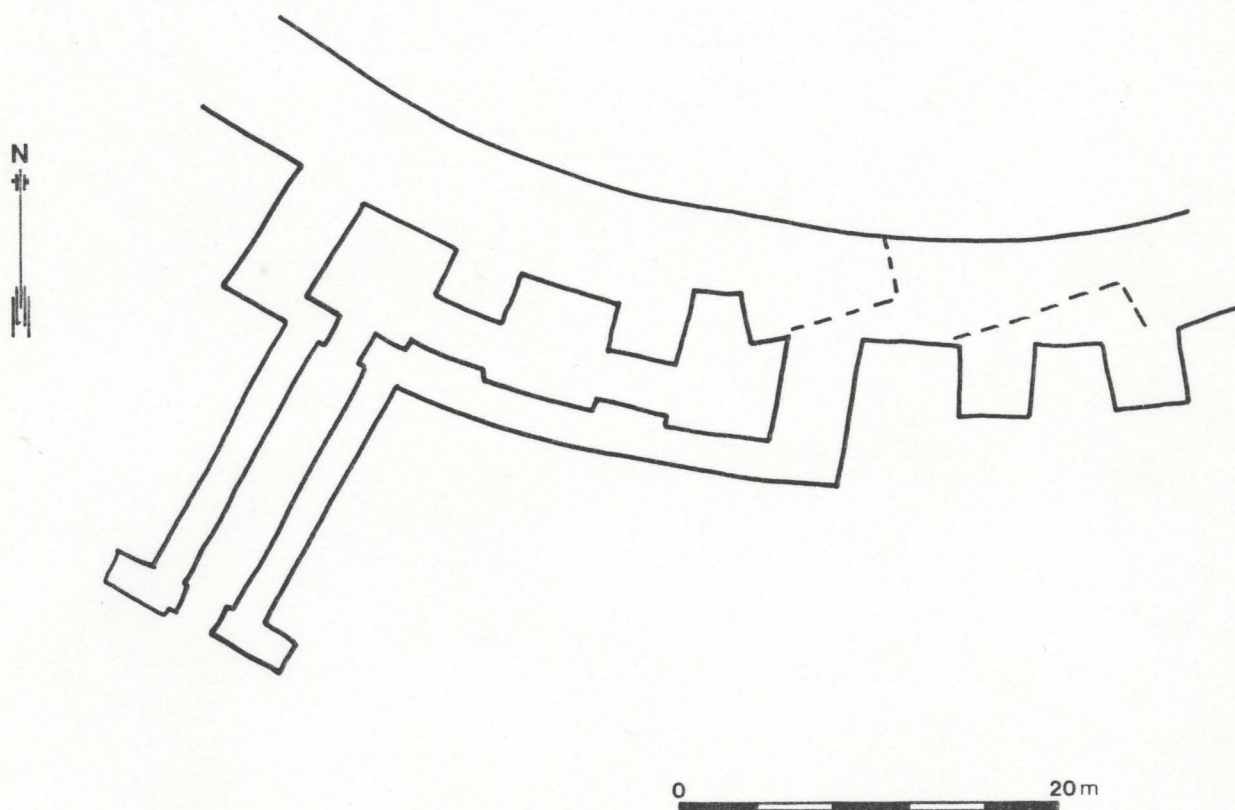
Fig 8.  
Kv Slusskvarnen. Planritning. Uppmätning av Gatukontoret.

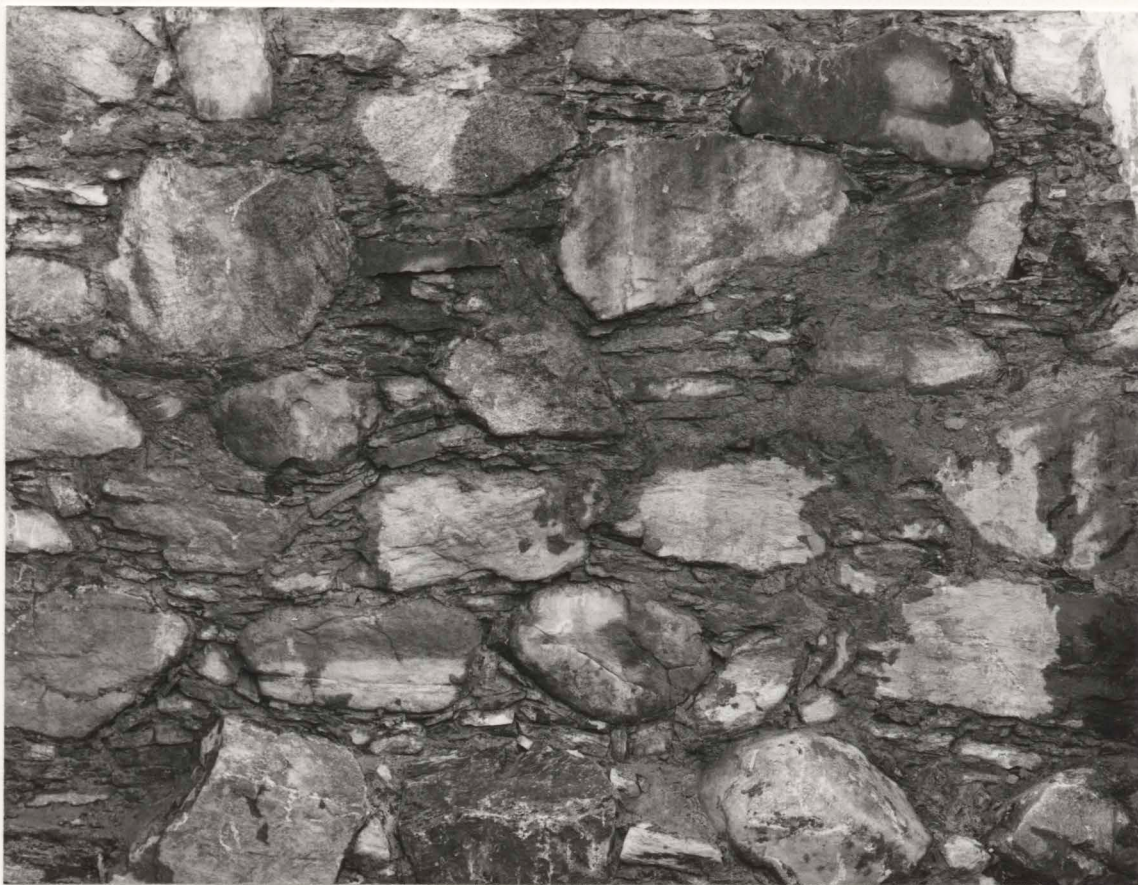
Fig 9.  
Kv Slusskvarnen. Murningsteknik.

De framgrävda byggnadsresterna utgjordes av gråsten. Stenarna, oregelbundet kluvna eller valda block, var sammanfogade med kalkbruk. Stenstorleken varierade mellan ca 1.5 och 0.4 m. (Fig 9, 10) Skolsten förekom ej rikligt. Yttermurarnas (mot vallgraven) tjocklek var ca 6 m, mot basen något bredare. Murarna till den mot insidan anslutande kasematten hade en tjocklek av ca 2 m och vid contreforerna (stävpelare) ca 2,8 m. Nedersta skiftet av murarna var bredare än övermuren (sula). (Fig 11 - 12). Sulans bredd och jämnhet varierade dock. Den bevarade höjden av yttermuren var ca 4 m och kasemattmurarna var bevarade till ca 3 m höjd. Kasemattgångens murar var ca 2.5 - 2 m höga. (Fig 13 - 15) Murarnas kärna bestod av mindre stenar, delvis sprängsten. Under murarna låg en rustbädd av längsgående fyrkantstimmer (furu eller gran) med tvärgående bindare, vilka låg med ca 2 m mellanrum. Ovanpå timret låg plankbäddar. Påling med rundtimmer förekom under plankbäddarna och på vissa ställen också utanför murlivet. (Fig 16 - 19)

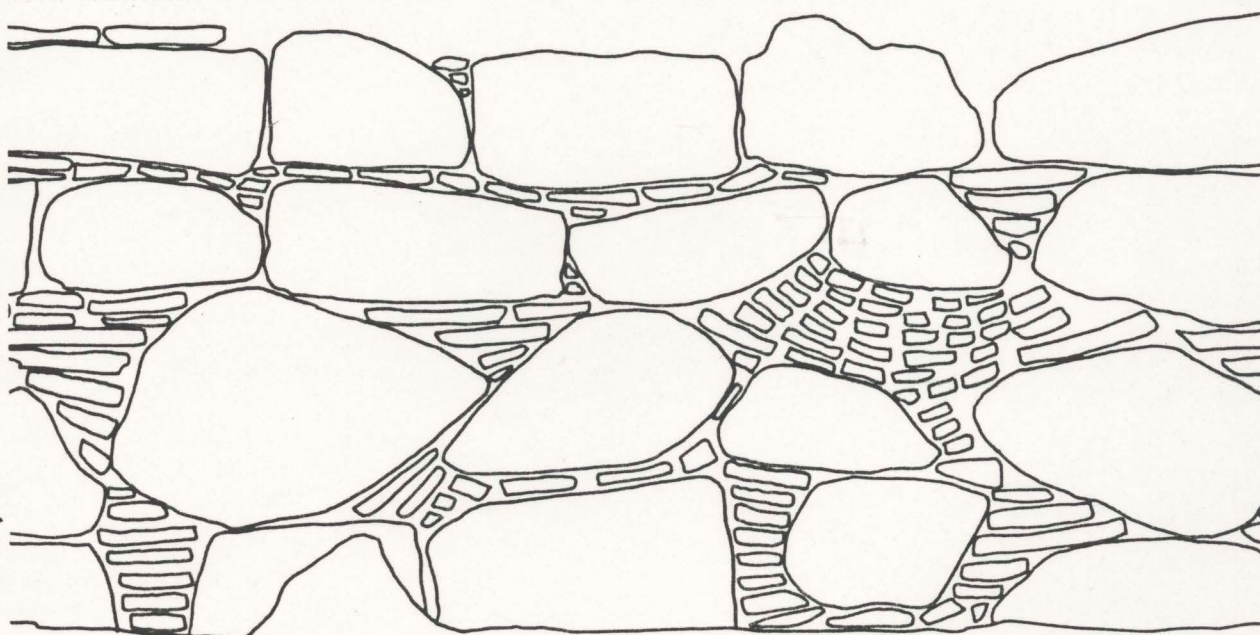
Fig 10.  
Kv Slusskvarnen. Profilritning. Fasad av huvudmuren mot  
vallgraven. Ritad med pantograf i fält.

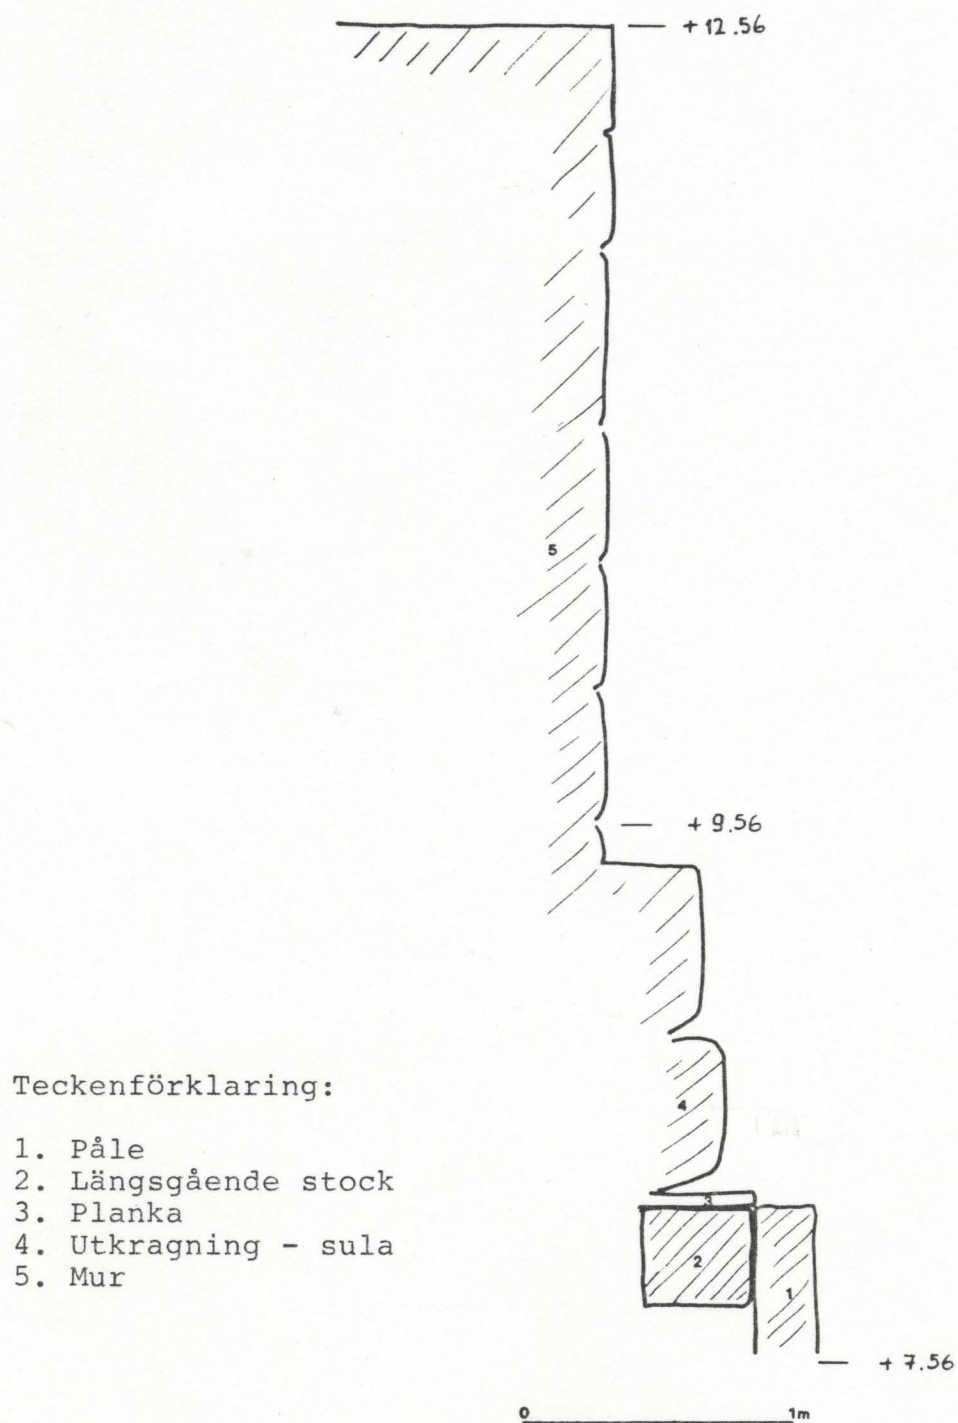
Fig 11.  
Kv Slusskvarnen. Profilritning. Yttermuren, öster om  
kasemattens östra vägg.

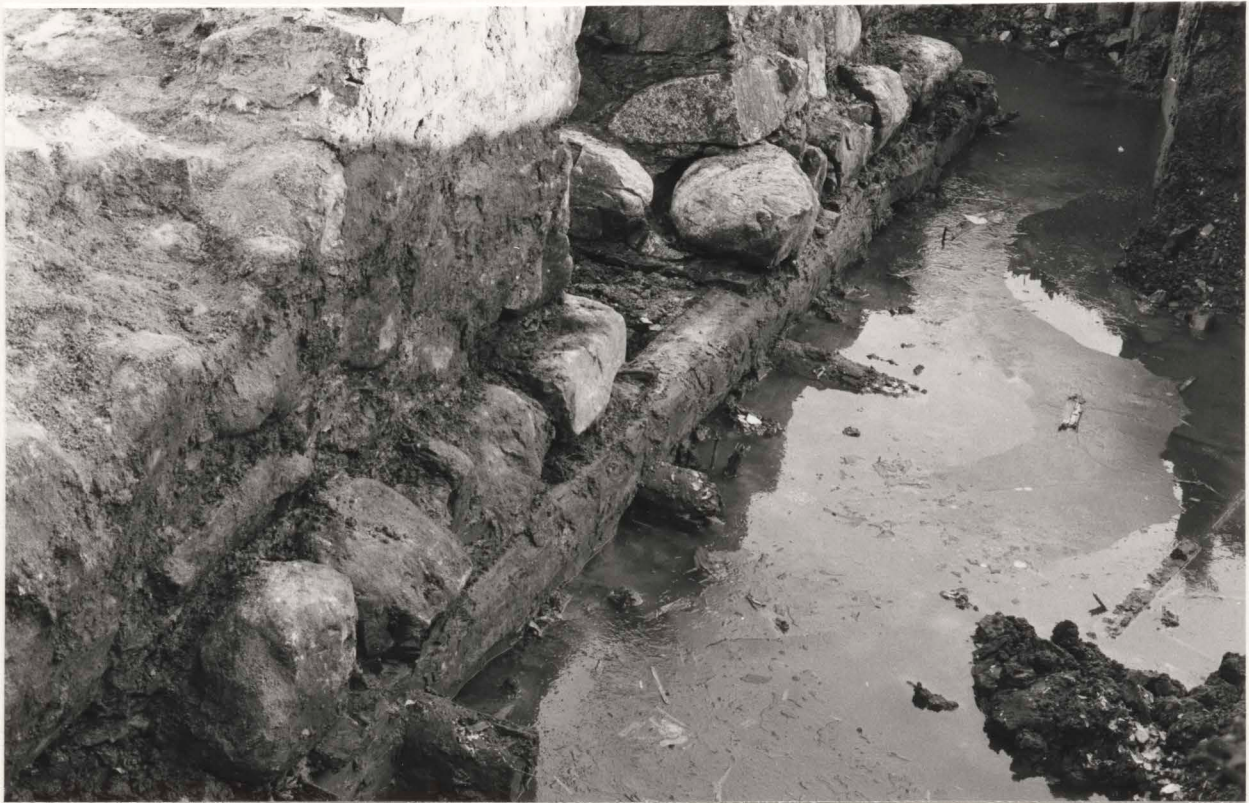
Fig 12. Foto: M Lorentzson  
Kv Slusskvarnen. Mur, sula och rustbädd.

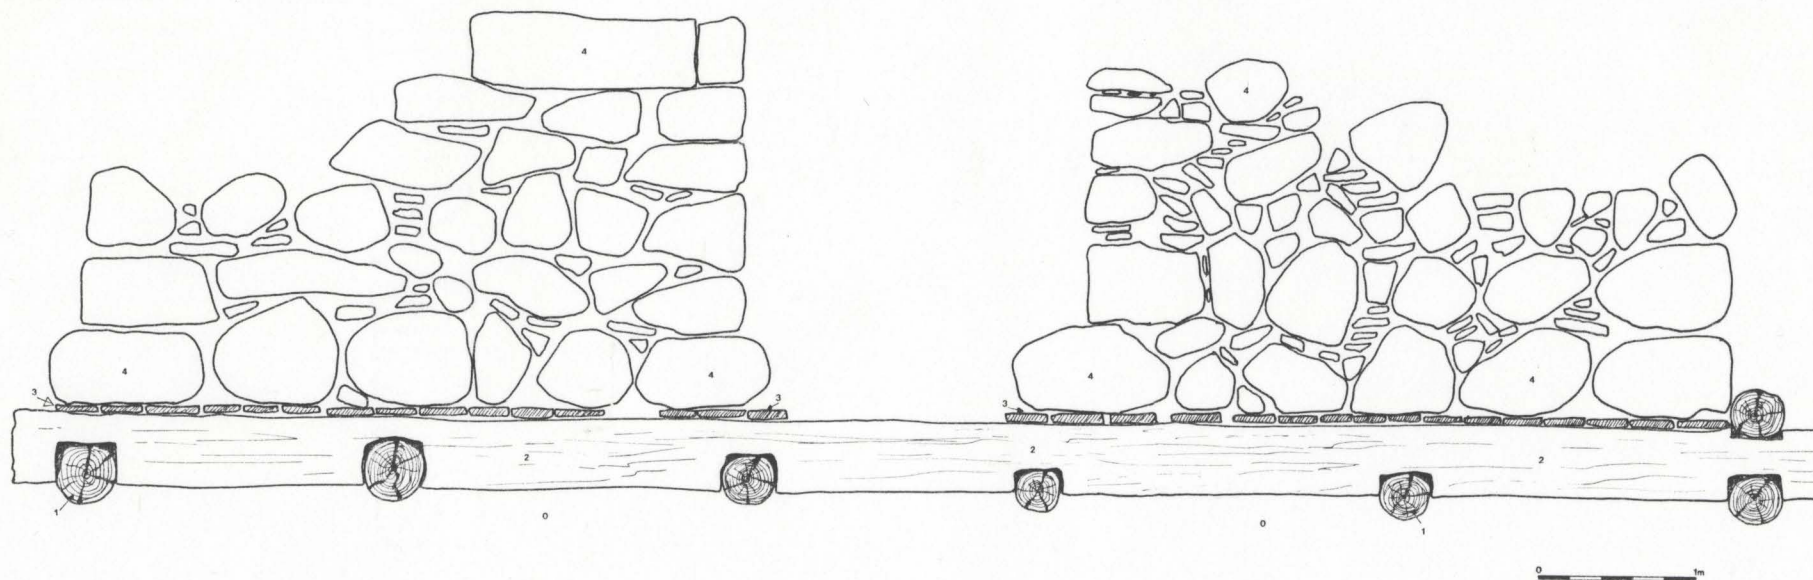
Fig 13.  
Kv Slusskvarnen. Profilritning. Kasemattgångens SV ända.

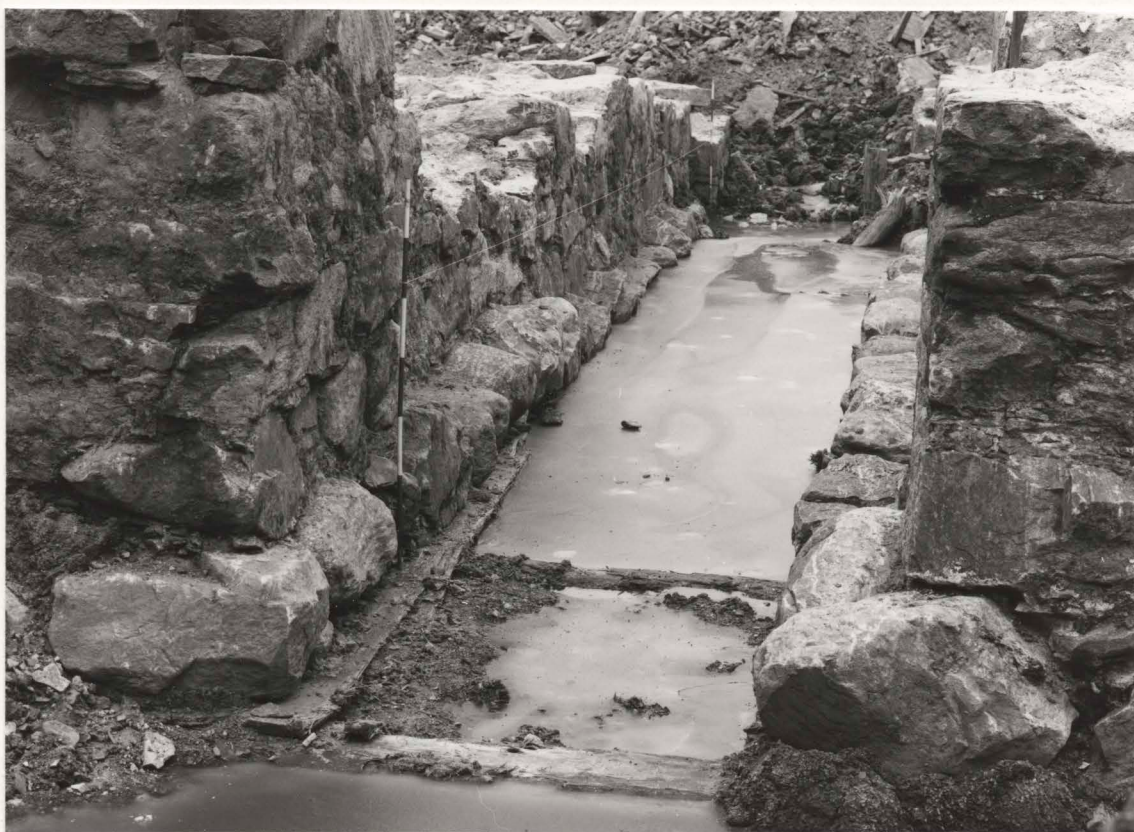
Fig 14. Foto: Lars Noord  
Kv Slusskvarnen. Kasemattgången mot söder.

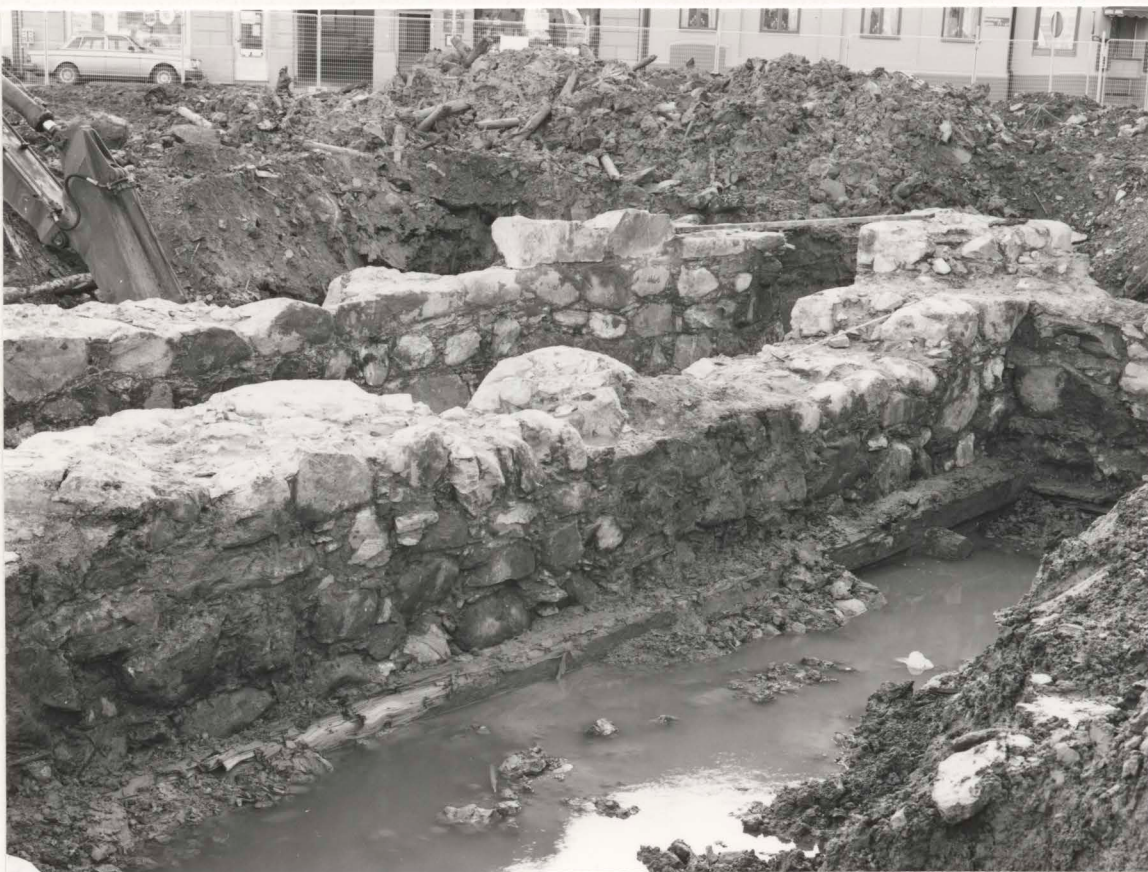
Fig 15. Foto: Lars Noord  
Kv Slusskvarnen. Utsidan av kasemattgången mot sydväst.

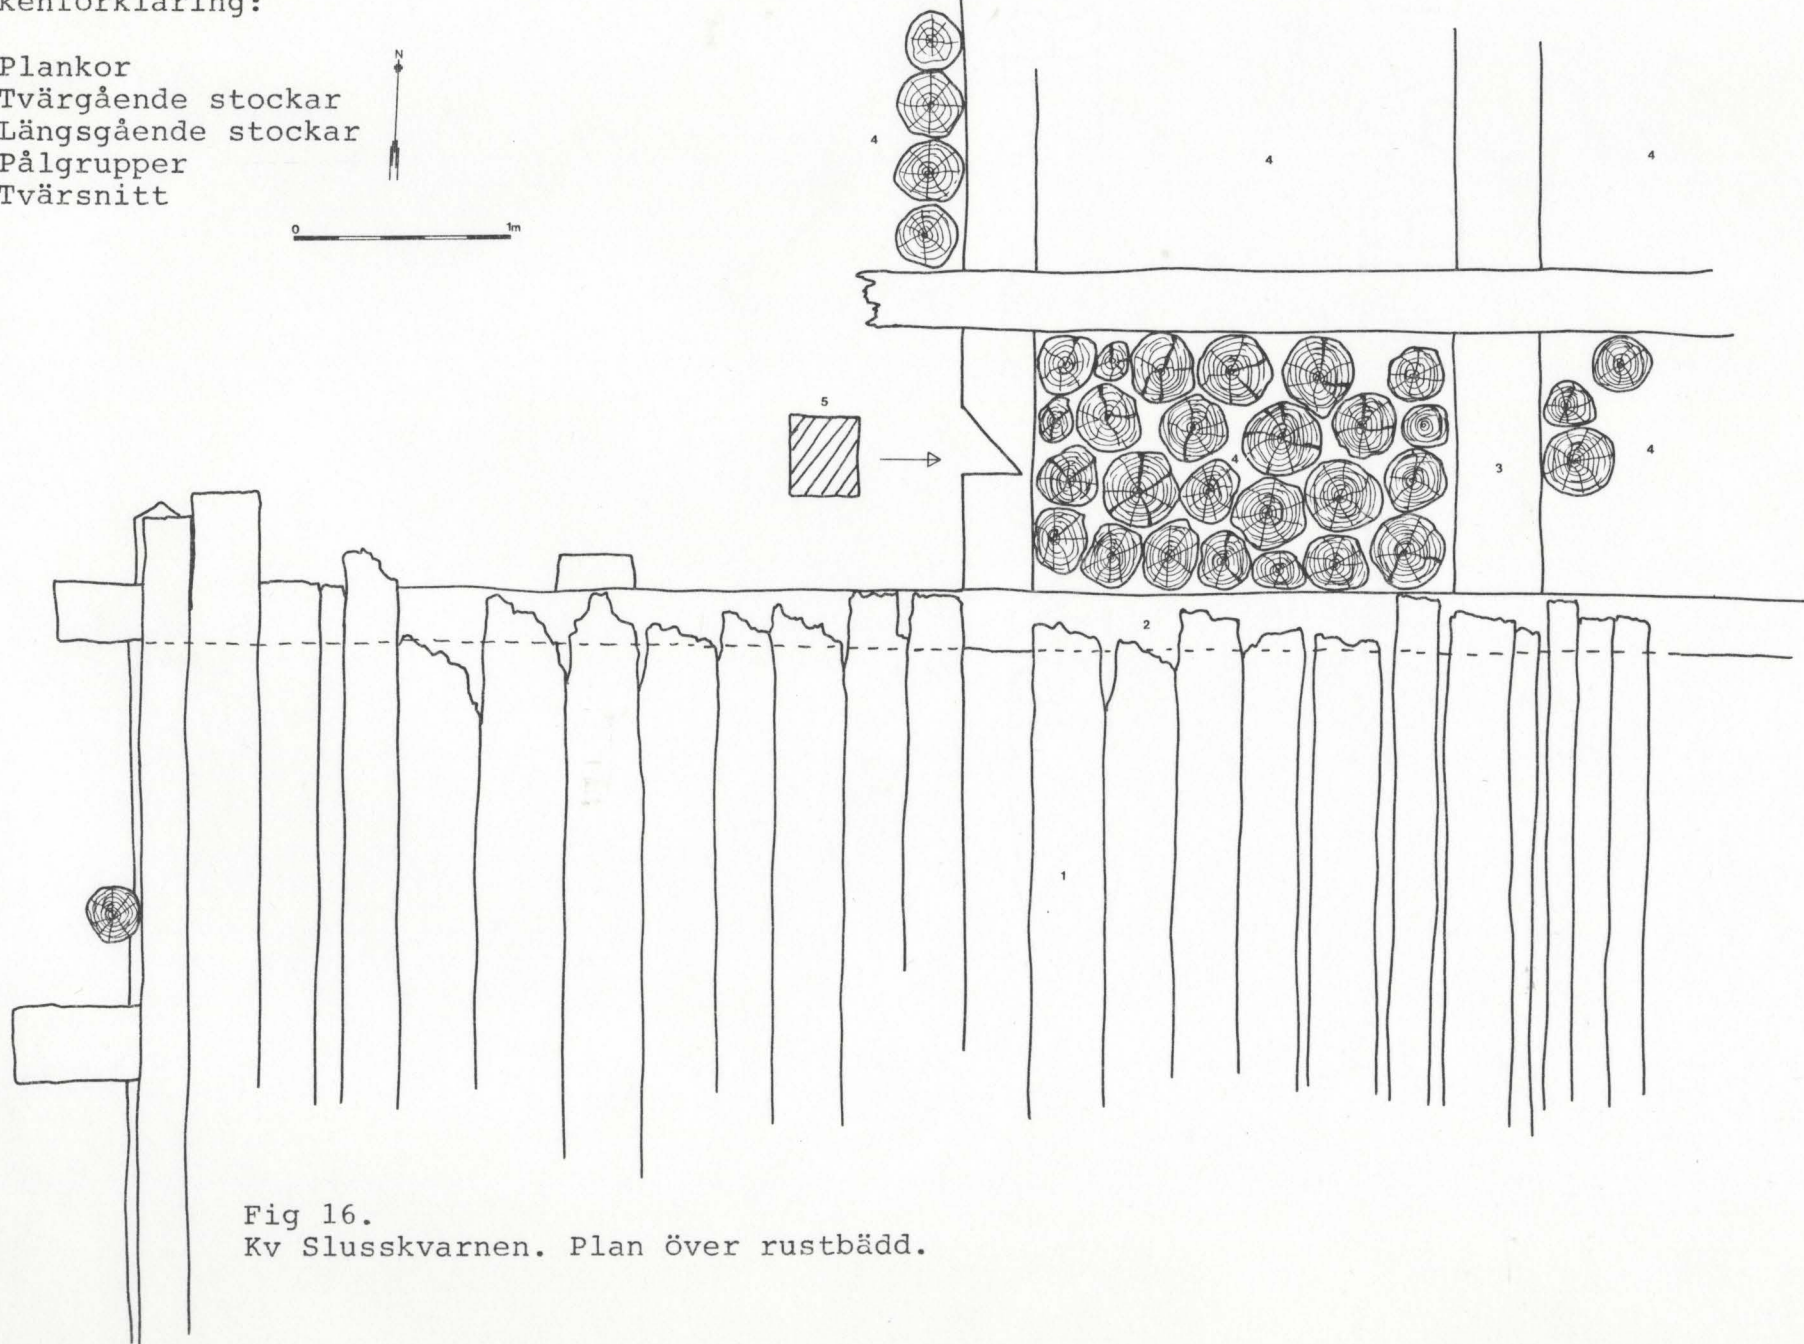
Fig 16.  
Kv Slusskvarnen. Plan över rustbädd.

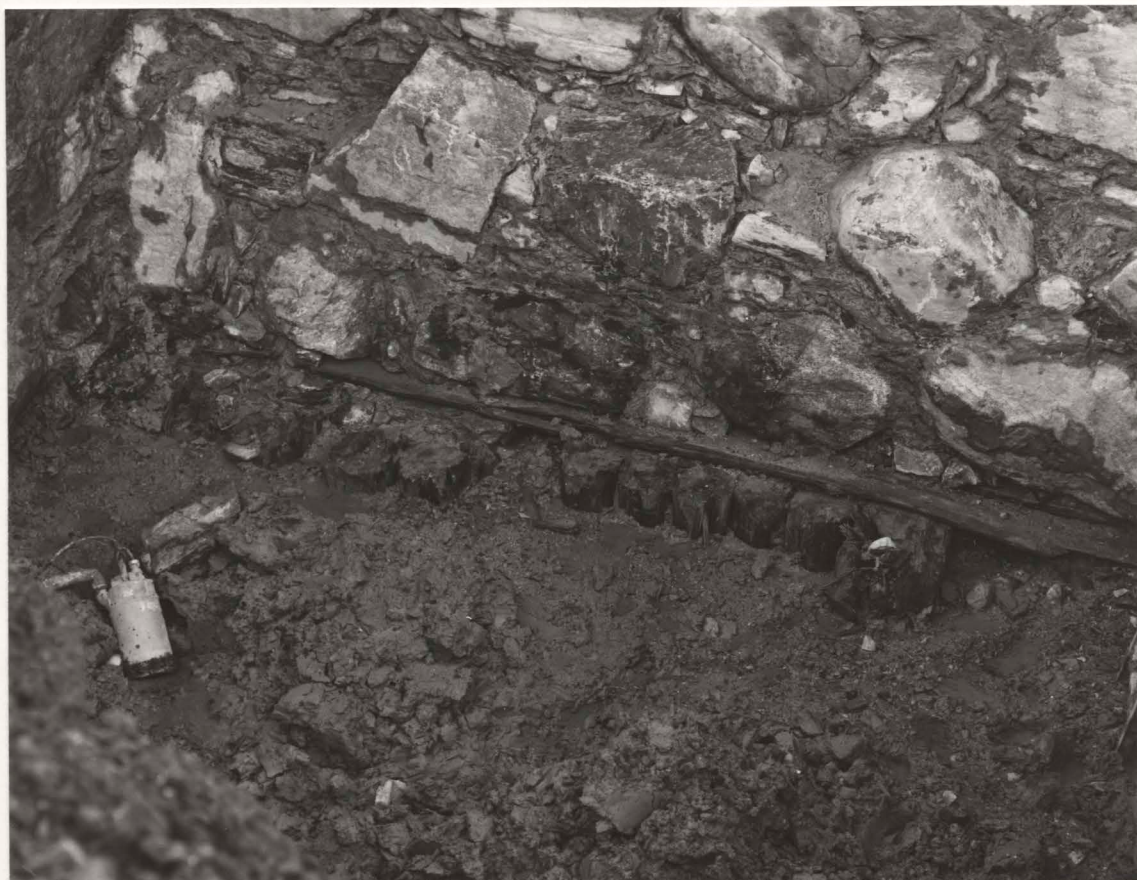
Fig 17. Foto: Lars Noord  
Kv Slusskvarnen. Mur och rustbädd där pålskallarna syns.

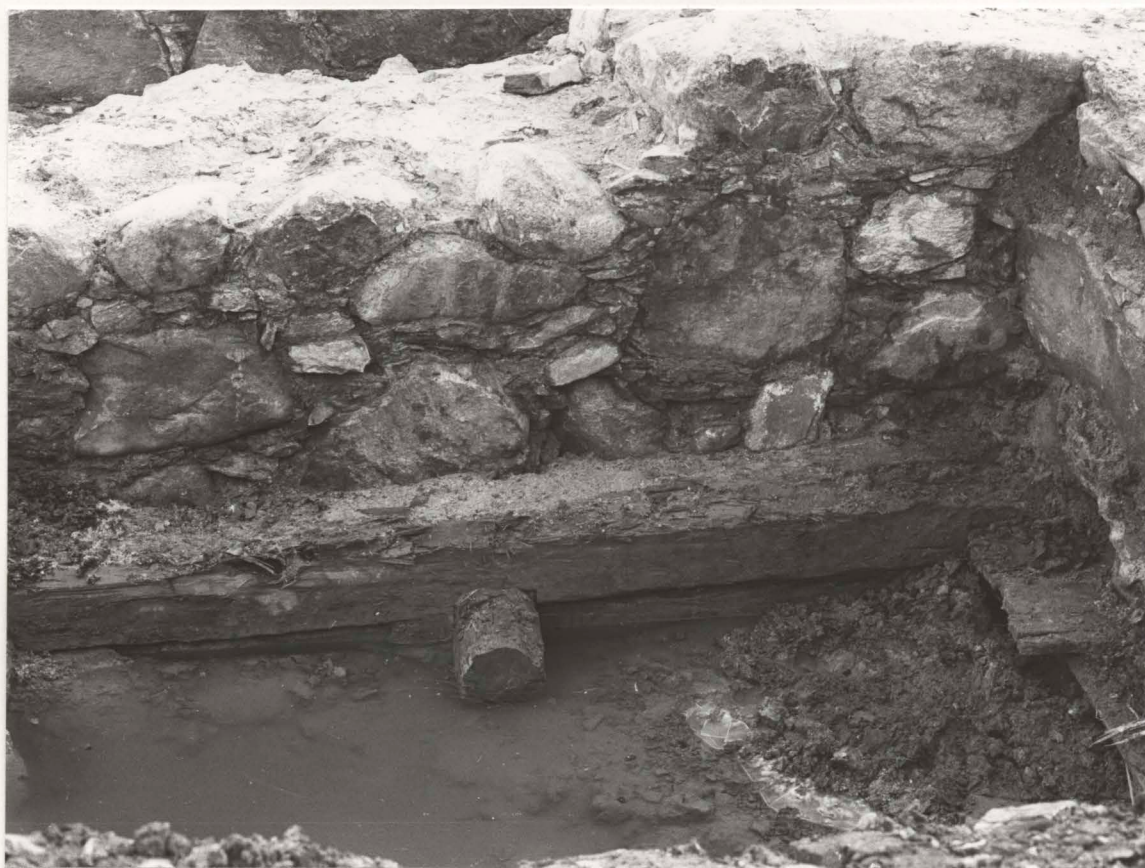
Fig 18. Foto: M Lorentzson  
Kv Slusskvarnen. Mur och rustbädd.

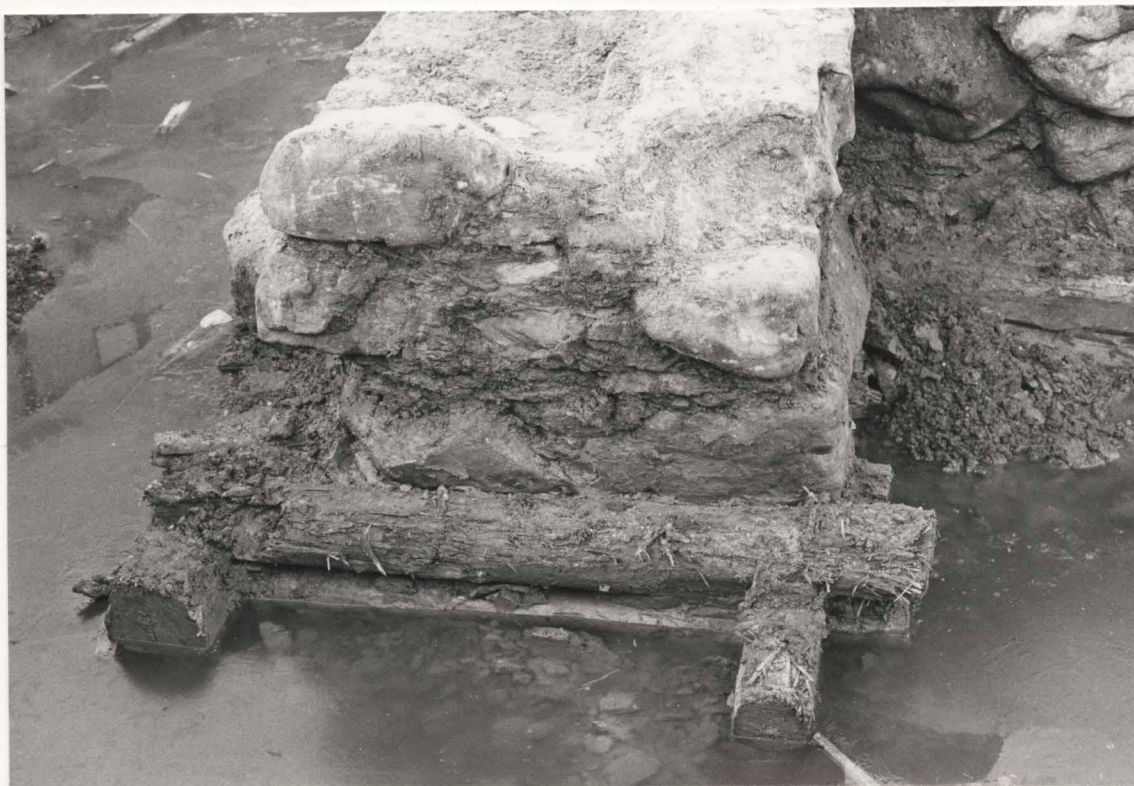
Fig 19.  
Kv Slusskvarnen. Mur och rustbädd.

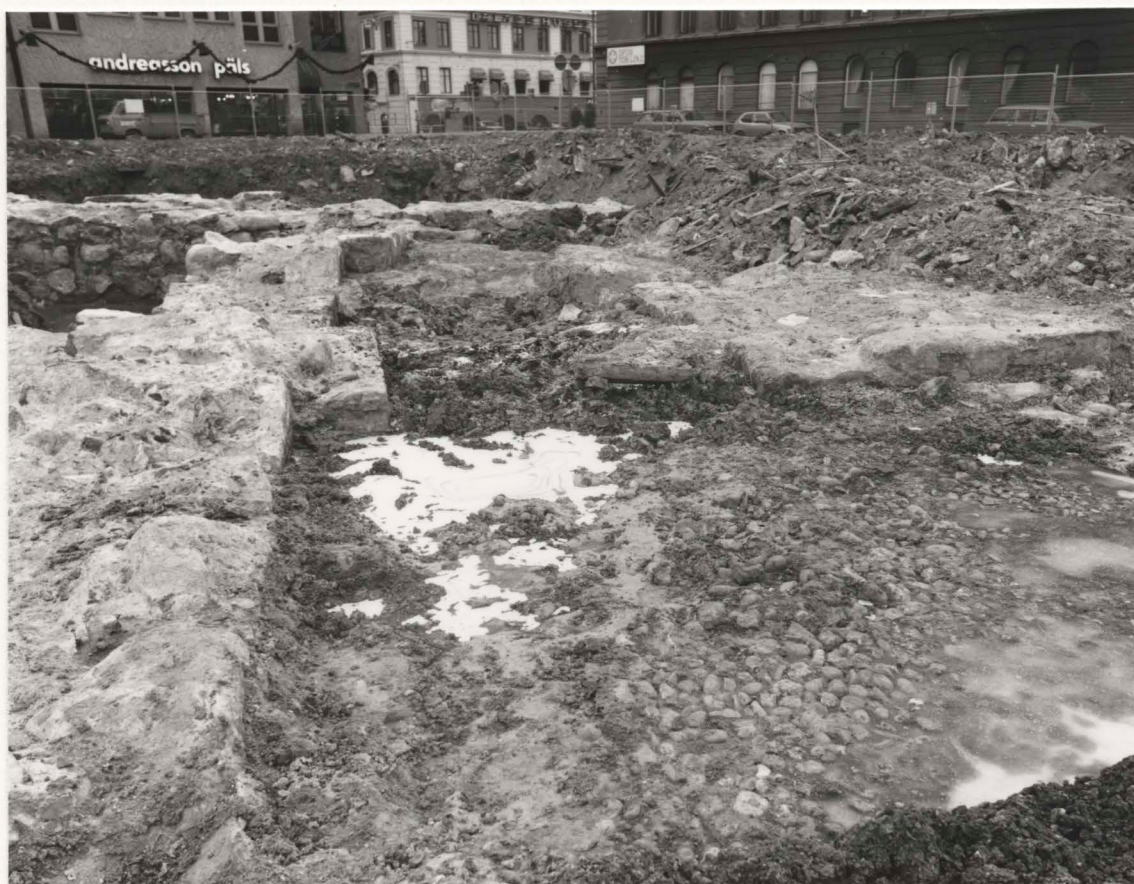
Fig 20.  
Kullerstenlagt golv i kasemattrummet, mot sydväst.

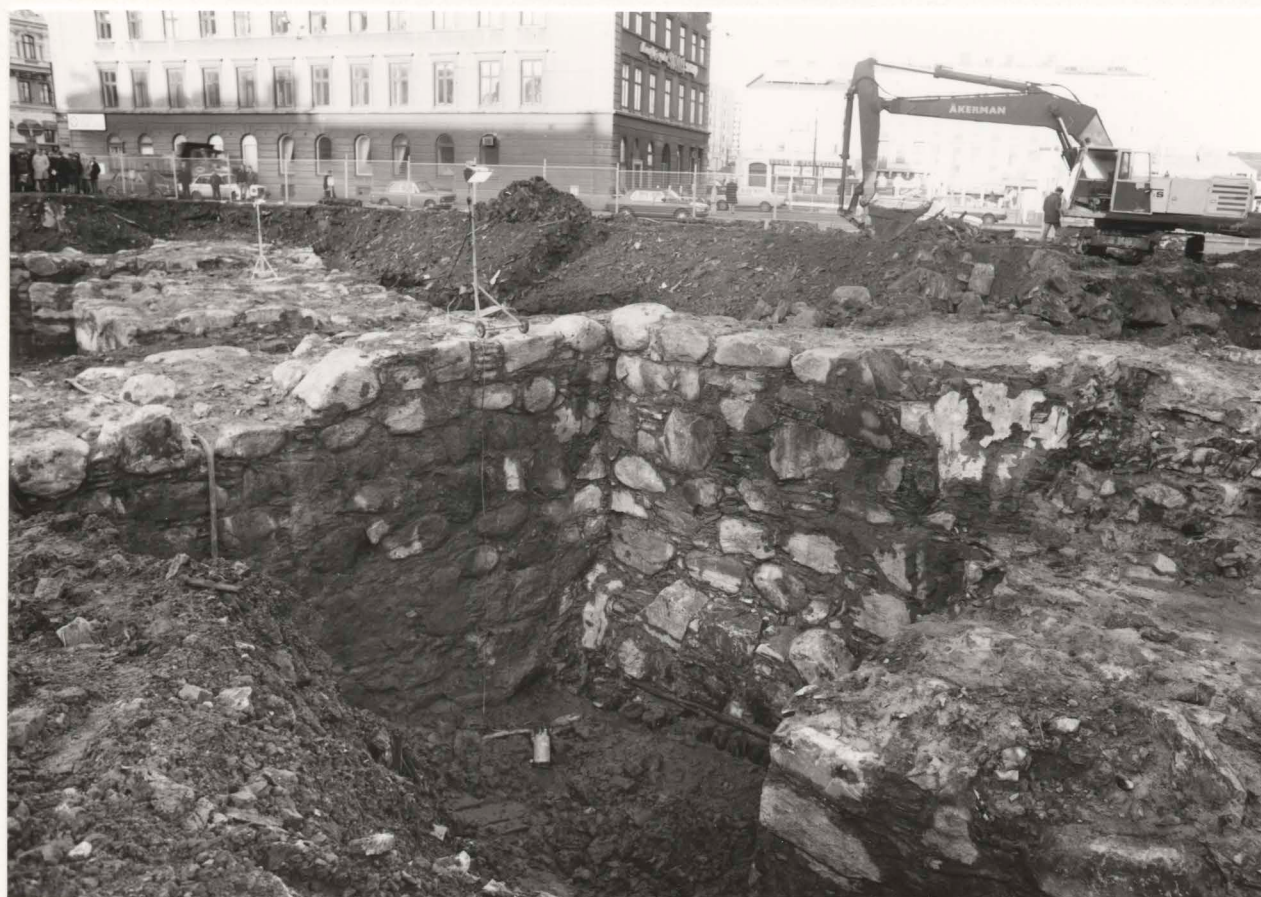
Fig 21. Foto: Lars Noord  
Genomgrävning av kasemattrummet ner till rustbädden, mot norr.

På murens insida fanns med jämna mellanrum contreforer (strävpelare). I kasematten förekom mitt för varandra liggande contreforer. Passagen mellan dessa var ca 1 m. Murarna indelade kasematten i tre rum, vilka ursprungligen i yttermuren haft vardera en embrasyr (skottglugg). Av dessa fanns nu inga spår då muren rivits under skottgluggarnas nivå. I kasemattens rum fanns spår v kullerstensbelagda golv på olika nivåer, lägst i väster. (Fig 20) Endast golvet i östra rummet var närmast intakt och bestod av svallad flinta på ett lager av sand. I de övriga rummen hade golven spolierats vid påling för husgrunder på 1800-talet. (Fig 21)
