Göteborgs stadmuseum
Arkeologisk arkivrapport

Nr 1983:11

RAPPORT ÖVER
GÖTEBORG 216, KV POLISMÄSTAREN
BEBYGGELSELÄMNINGAR OCH KULTURLAGER,
NYARE TID

Mona Lorentzson

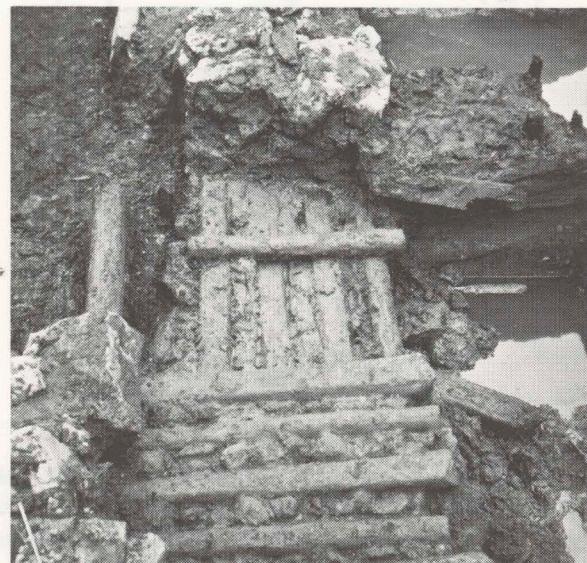
Fig 5. Neg. nr. B 10283
Tomt C, skede 3. Rustbädd till stengrund lagd av omväxlande stockar och stenar.

Site C, Phase 3. Wall buttress made of alternating logs and stone.

De äldsta hustyperna utgörs av byggnader vars syllar legat direkt på ett lager påförd sand eller lera eller svallad flinta. Under syllen fanns tomtstenar, antingen en under vardera hörnet, eller en enkel stenrad på vilken syllen legat. Syllarna består antingen av kantställda stockar av furu eller gran, tvärsnitt, långsträckt rektangulärt eller rundvirke. Av väggkonstruktioner är föga bevarat. Rester av knuttimrade väggar i tre stockskift förekom, samt även tecken som tydde på hus i resvirkesteknik såsom tapphål i syllstockens översida. Golven har varit lagda av plankor vilka vilat på reglar. Av eldstäder fanns före 1669 års brand endast ett exempel i tomt B. Stenmurarna på vilka trähusen i senare skeden legat, har rustbäddar av en för denna tomt speciell typ som inte förut är noterad vid grävningar i Göteborg: i stenrader omväxlande med stockar, liggande i husens längdriktning. Denna rustbäddstyp har hållit sig kvar fram i 1700-talet. (Fig 5)

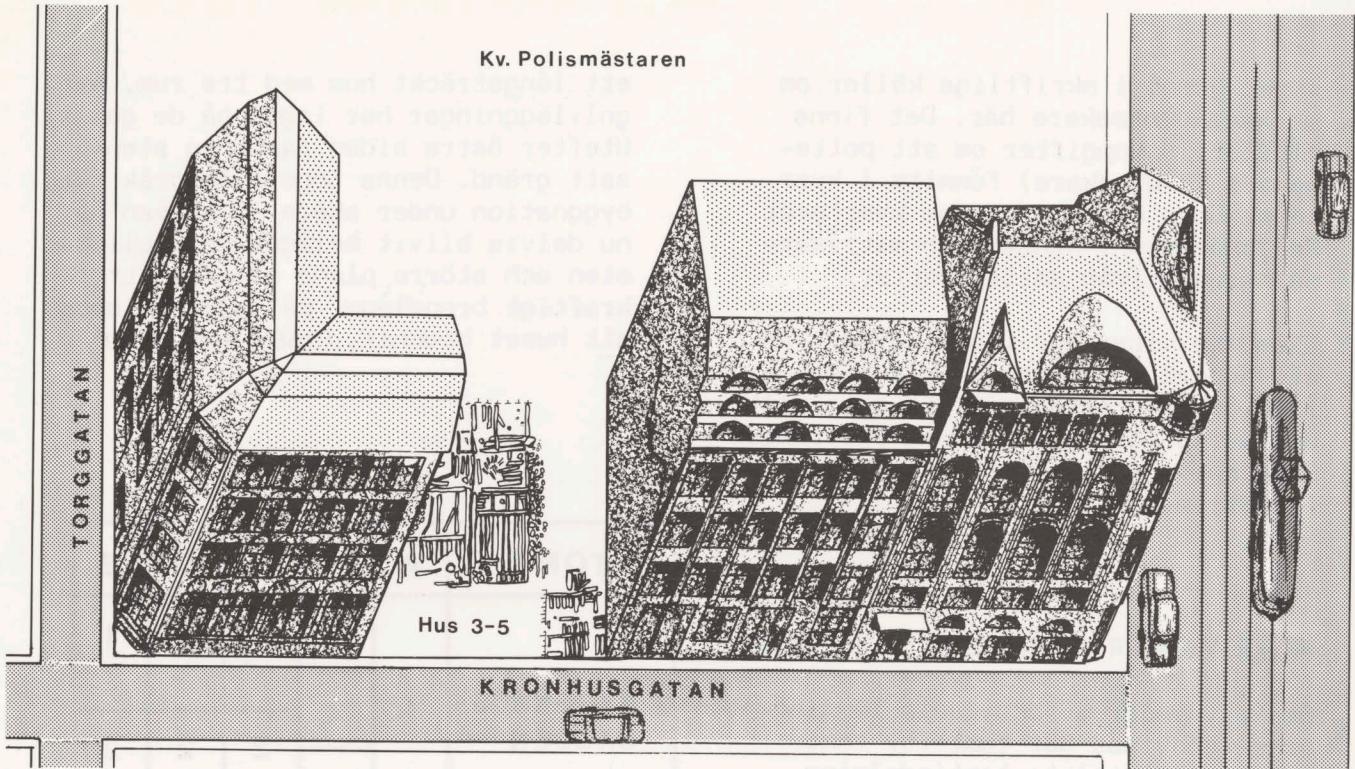
Fig 8.

Kv Polismästaren. Översikt över tomterna vid Kronhusgatan med undersökningsområdet och befintliga hus utritade.

Den undersökta delen av kvarteret Polismästaren som vette mot Kronhusgatan har ursprungligen bestått av tre långsmala tomter på vilka husen legat med gavlarna mot gatan. Gatupartiet till tomterna B och C var bortschaktat vid grundläggningsarbeten, troligen redan på 1700-talet. (Fig 8, 9)

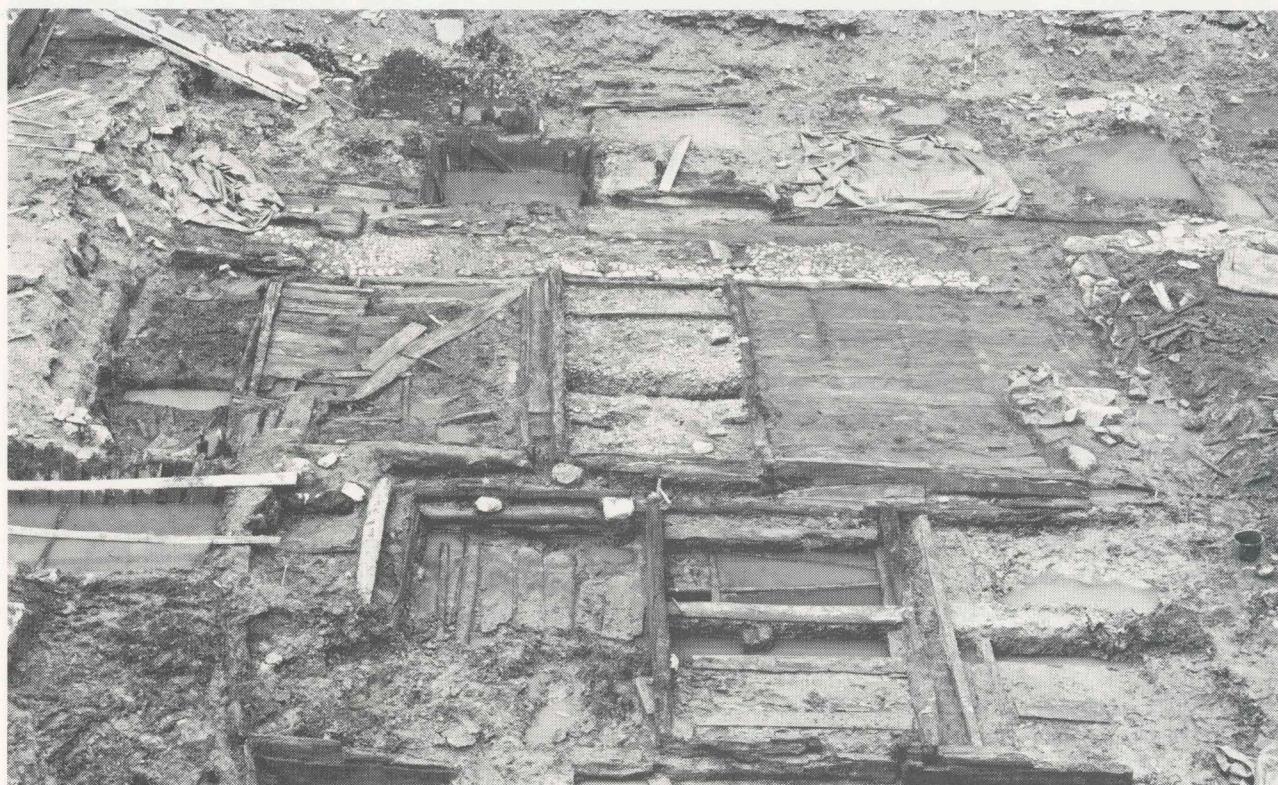
Fig 9.
Översikt över tomterna A-C. Skede 1. Mot öster.

Survey of sites A-C. Phase 1. Facing east.

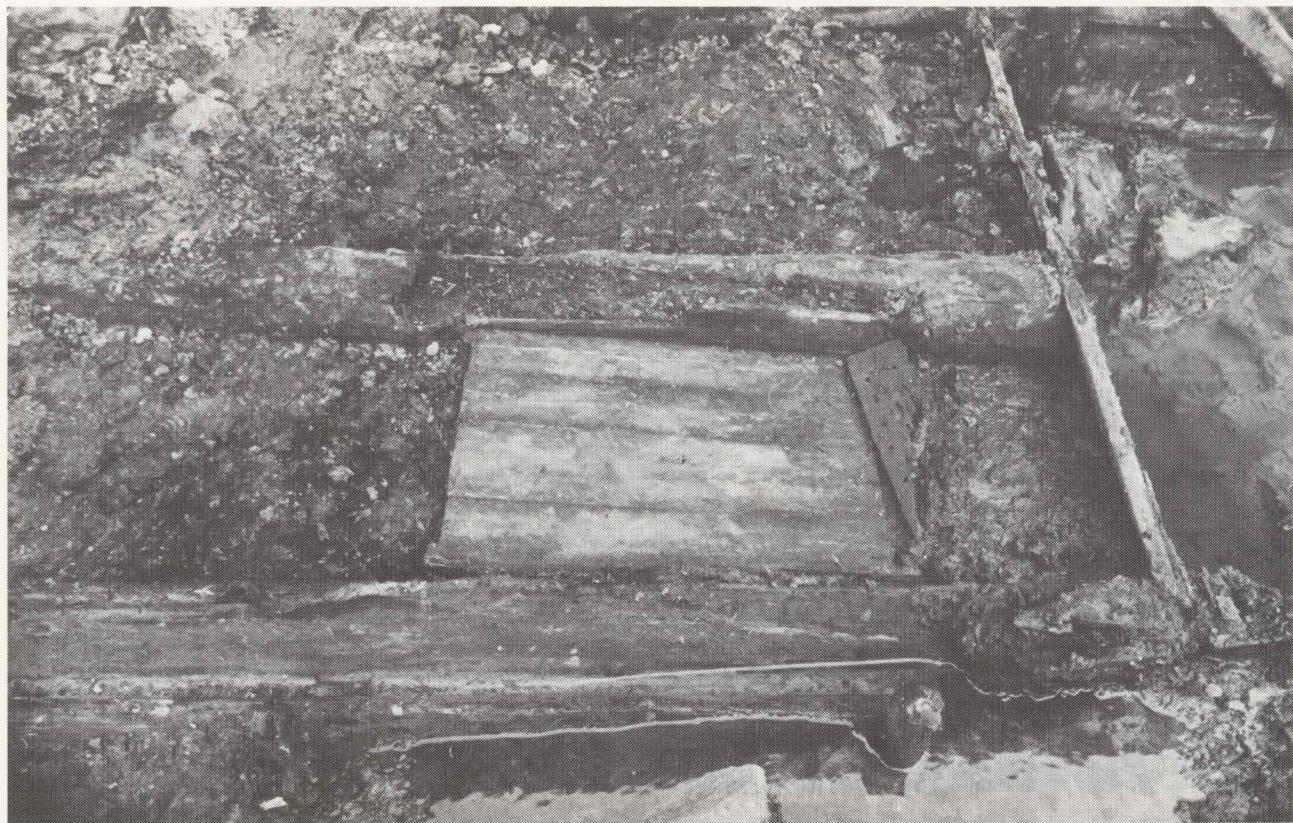
Fig 11.

Tomt A norra delen. Lådliknande konstruktion av okänd användning (norr om Binne 2). Mot öster.

Parallelld med gränden, i nord-sydlig riktning, låg en delvis bortgrävd stock som utgjorde husets begränsning mot väster. På utsidan, nära nordvästra hörnet till Binge 2 fanns rester av en lädliknande konstruktion, belägen mellan två parallella stockar vars sydändar anslöt till bingen. (Fig 11) Rumsindelningen kunde ej fastställas, då bygg-

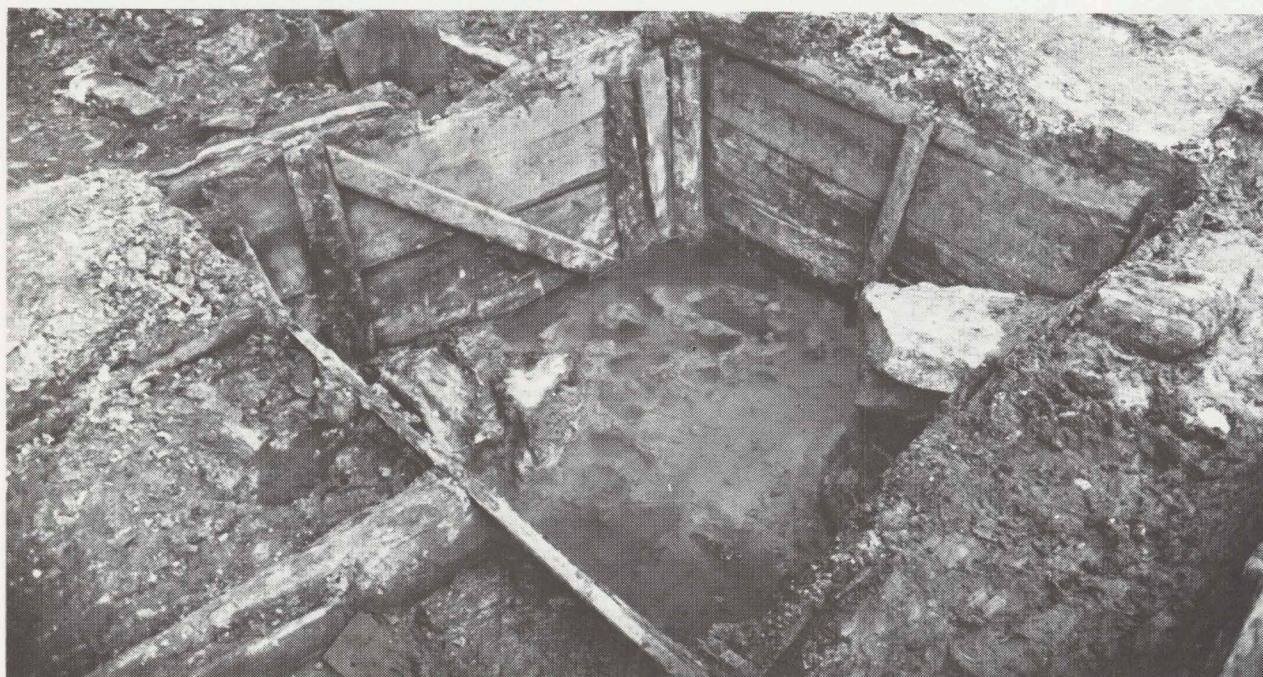
Fig 12.

Tomt A norra delen. Binge 2 vars östra vägg utgjordes av en kasserad dörr. Mot nordöst resp sydost.

I husets södra del hittades märsjer till figurkakel av renässans-typ. En stor avfallsbinge, Binge 2, var nedgrävd i tomten norra del. Bingen var till stor del byggd av sekundärt använt virke. Norra väggen bestod av liggande plankor; båtbord med delvis kvarsittande nitar. Till östra väggen hade en dörr använts. Dörren var gjord av profilerade bräder och försedd med tvärslåar. Bingens form var kvadratisk ca $2,7 \times 2,7$ m och djupet var ca 1,2 m. (fig 12,38)

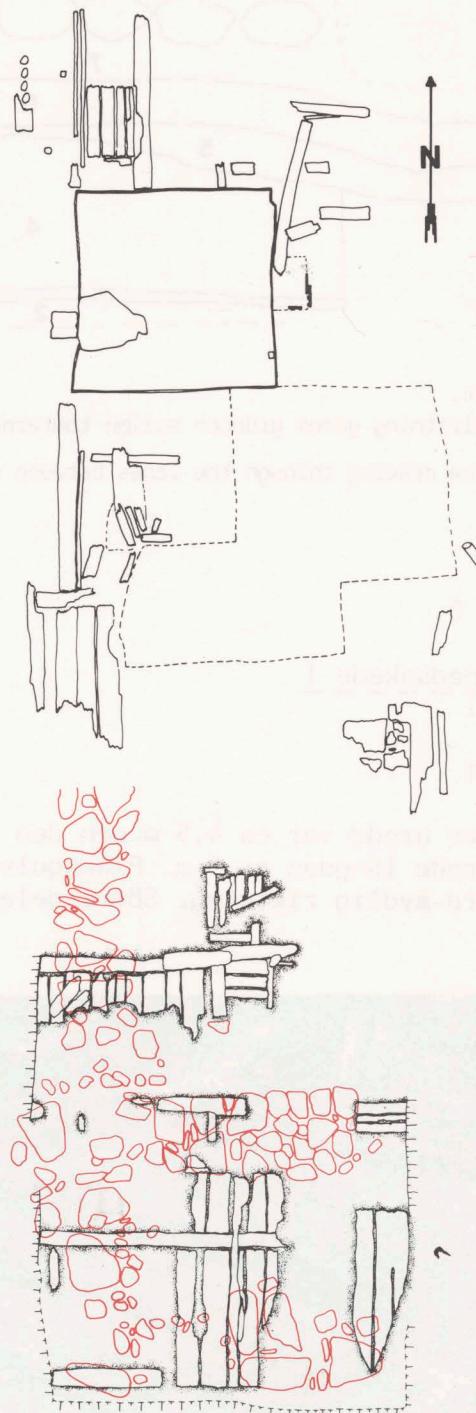
Fig 13.

Plan of site A. To the south can be seen a fragmented plank floor to Building I, phase 1 and a stone foundation to Building II, phase 2. In the northern part there are scattered building remains and Bin 2. Scale 1:100.

I södra delen av tomten fanns en grundmur av sten till ett hus vars längd och bredd inte kunde avgöras på grund av grävningsskador. De framgrävda murarna, en i öst-västlig riktning och en i syd-nordlig riktning, bildade ett hörn. Under den öst-västliga muren låg en rustbädd av längsgående stockar omväxlande med sten. Plankgolven öster och väster om den nord-sydliga muren hade olika karaktär. Denna mur kan därför vara äldst. Senare har den öst-västgående muren tillkommit, den var av allt att döma nedgrävd genom plankgolvet. (Fig 13, 14)

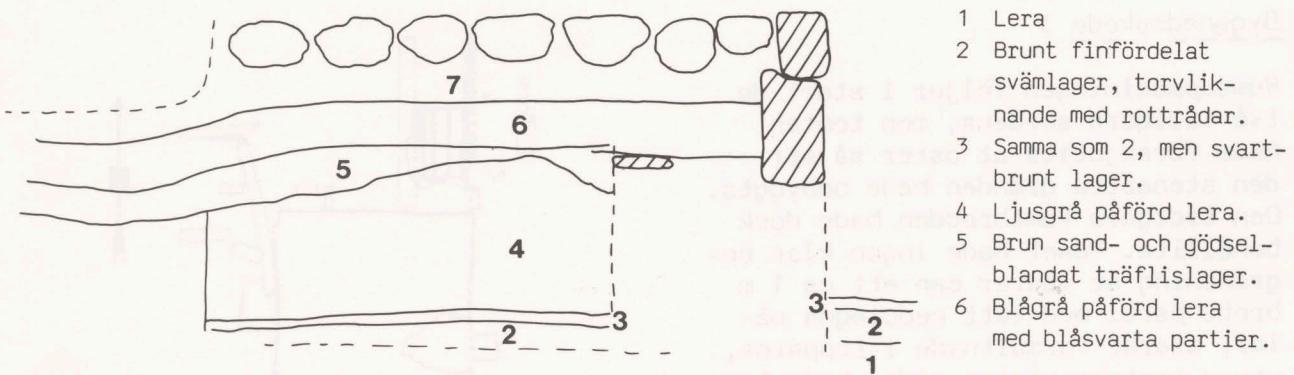
Fig 14.

Profilritning genom gränden mellan tomterna A och B. Mot söder. Skala 1:20.

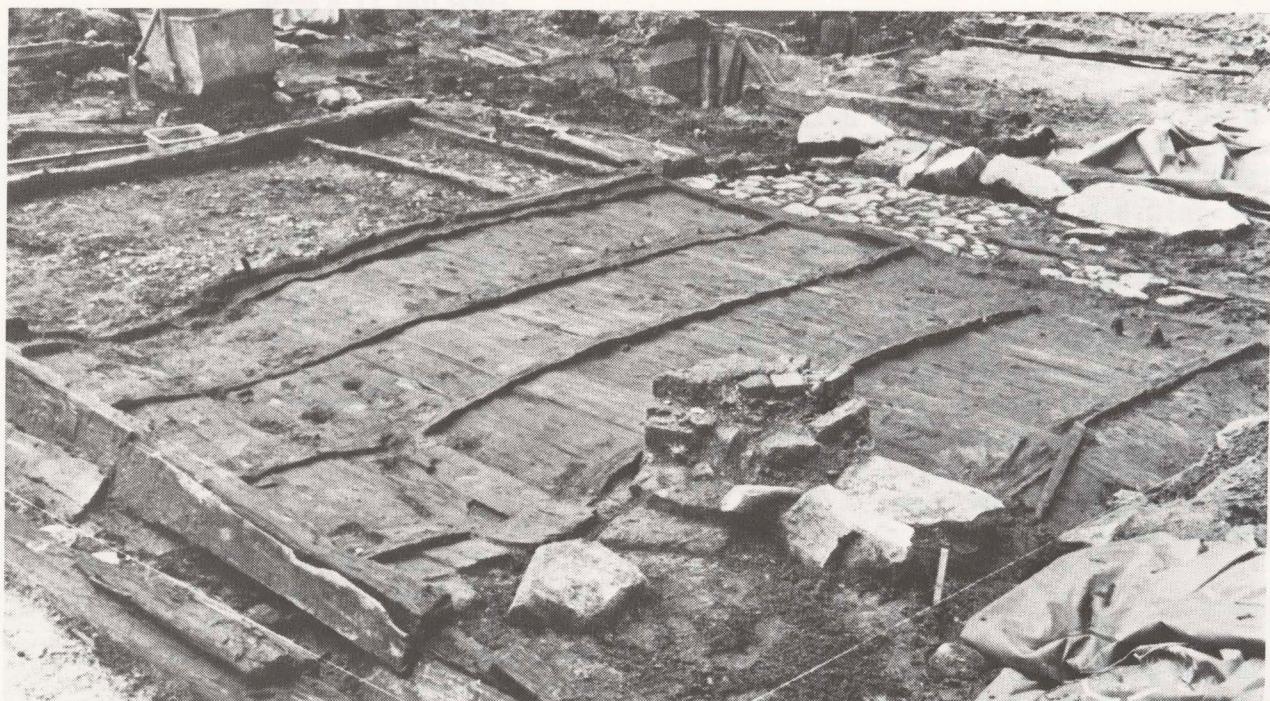
Fig 15.

Hus B:I: 1-2, skede 1. Plankgolv. Ovanpå golvet i rum 1 syns reglar till golv i skede 2. Mot nordöst.

Building B:I 1-2, phase 1. Plank flooring. Above the floor in room 1 can be seen supporting beams for the floor in phase 2. Facing north-east.

len. Golvbeläggningen bestod av plankor (av gran eller fur), som låg på ett bjälklag av tvärgående bräder i öst-västlig riktning (ca 0,09-0,12 m breda). (Fig 15)

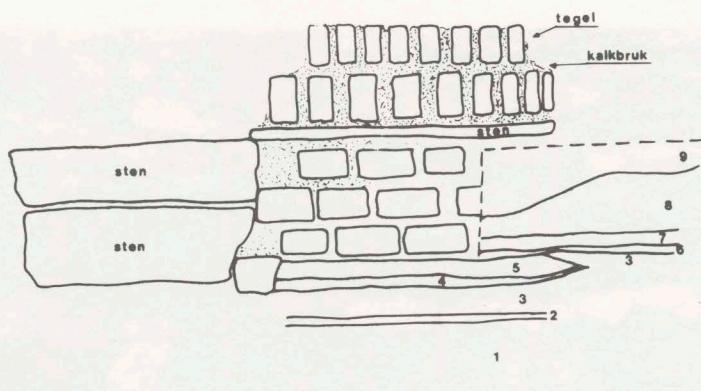
Fig 16.

Profilritning av härd. Hus B:I:2, skede 1-2. Mot väster. Skala 1:20.

Outline drawing of hearth. Building B.I:2, phase 1-2. Facing west. Scale 1:20.

- 1 Grå fet lera.
- 2 Svartfärgat träflislager.
- 3 Grå fet lera.
- 4 Brunsvart, fett gödselblandat svämlager.
- 5 Gråbrun sand med någon avfallsinblandning.
- 6 Grå fin sand.
- 7 Brunt sandblandat avfallslager.
- 8 Mörkgrå fin sand.
- 9 Beige fin sand.

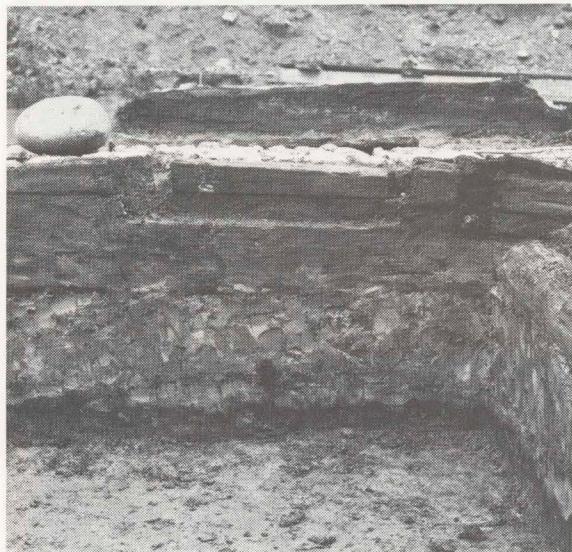
Fig 17.

Neg. nr. 10289
Hus B:I:2, skede 1. Tröskel i östra väggen. Mot väster.

Rum med golvbeläggning av grå sand. I östra sullen fanns en tröskel. (Fig 17)

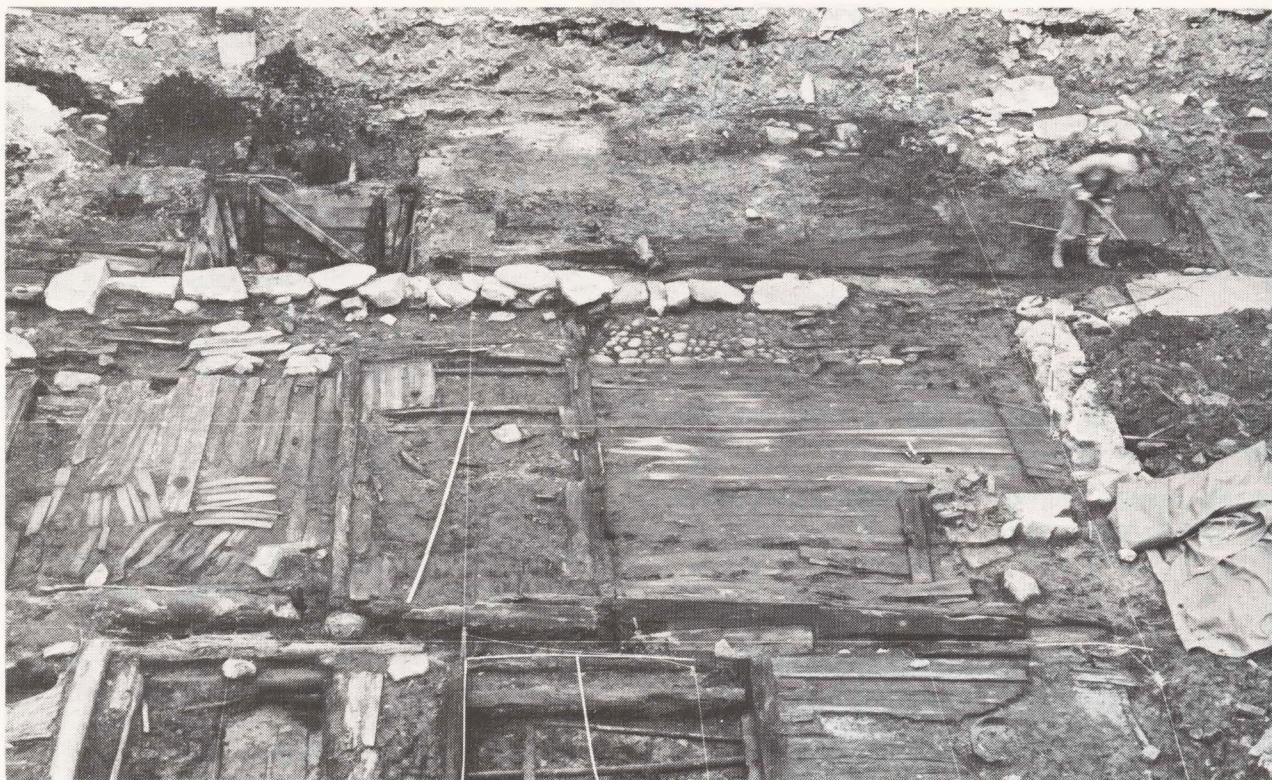
Fig 19.
Översikt över Hus B:I, skede 2. Mot öster.

View of Building B:I, phase 2. Facing east.

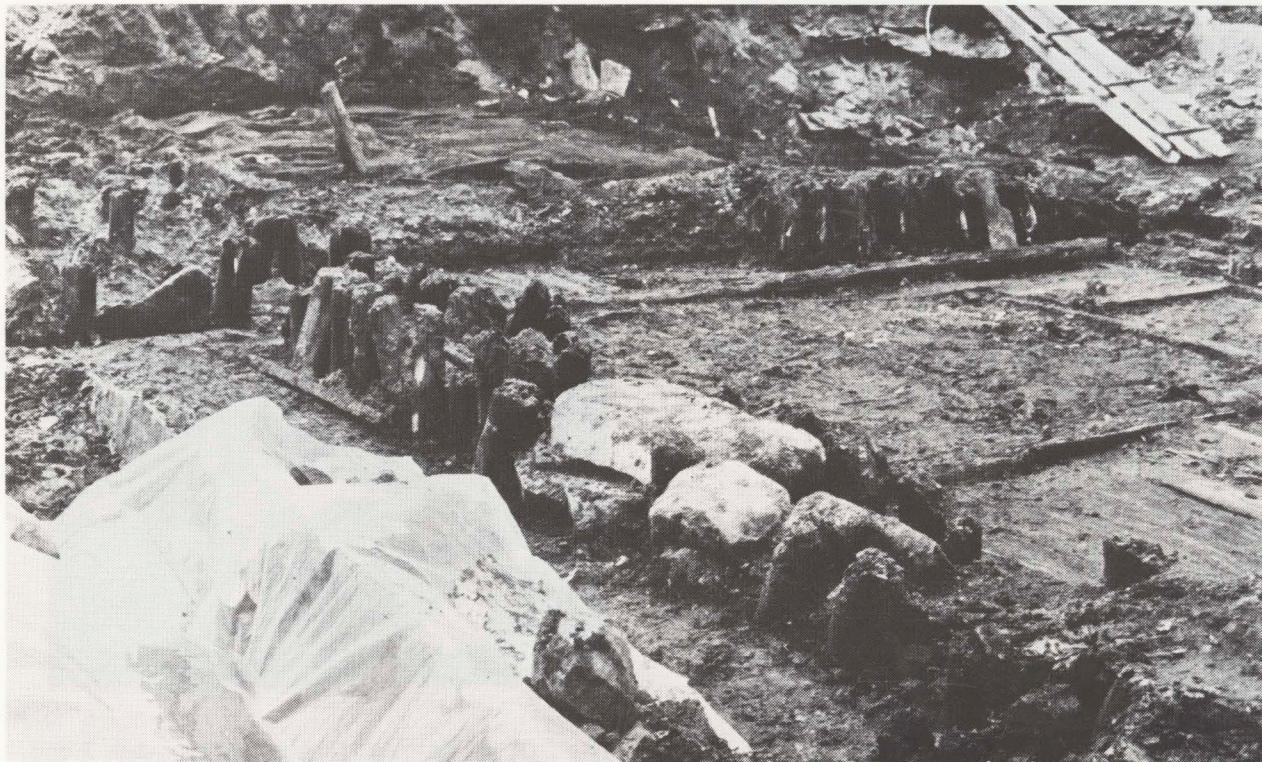
Fig 20.
Pålning till stenmur mellan tomterna B och C. Mot nordöst.
Piling for stone wall between sites B and C. Facing north-east..

Pålning förekommer under enstaka grunder bl a till tomt B: skede 3. Endast 0.40 m av pålarna var bevarade, därför kunde pålarnas ursprungliga längd inte avgöras.

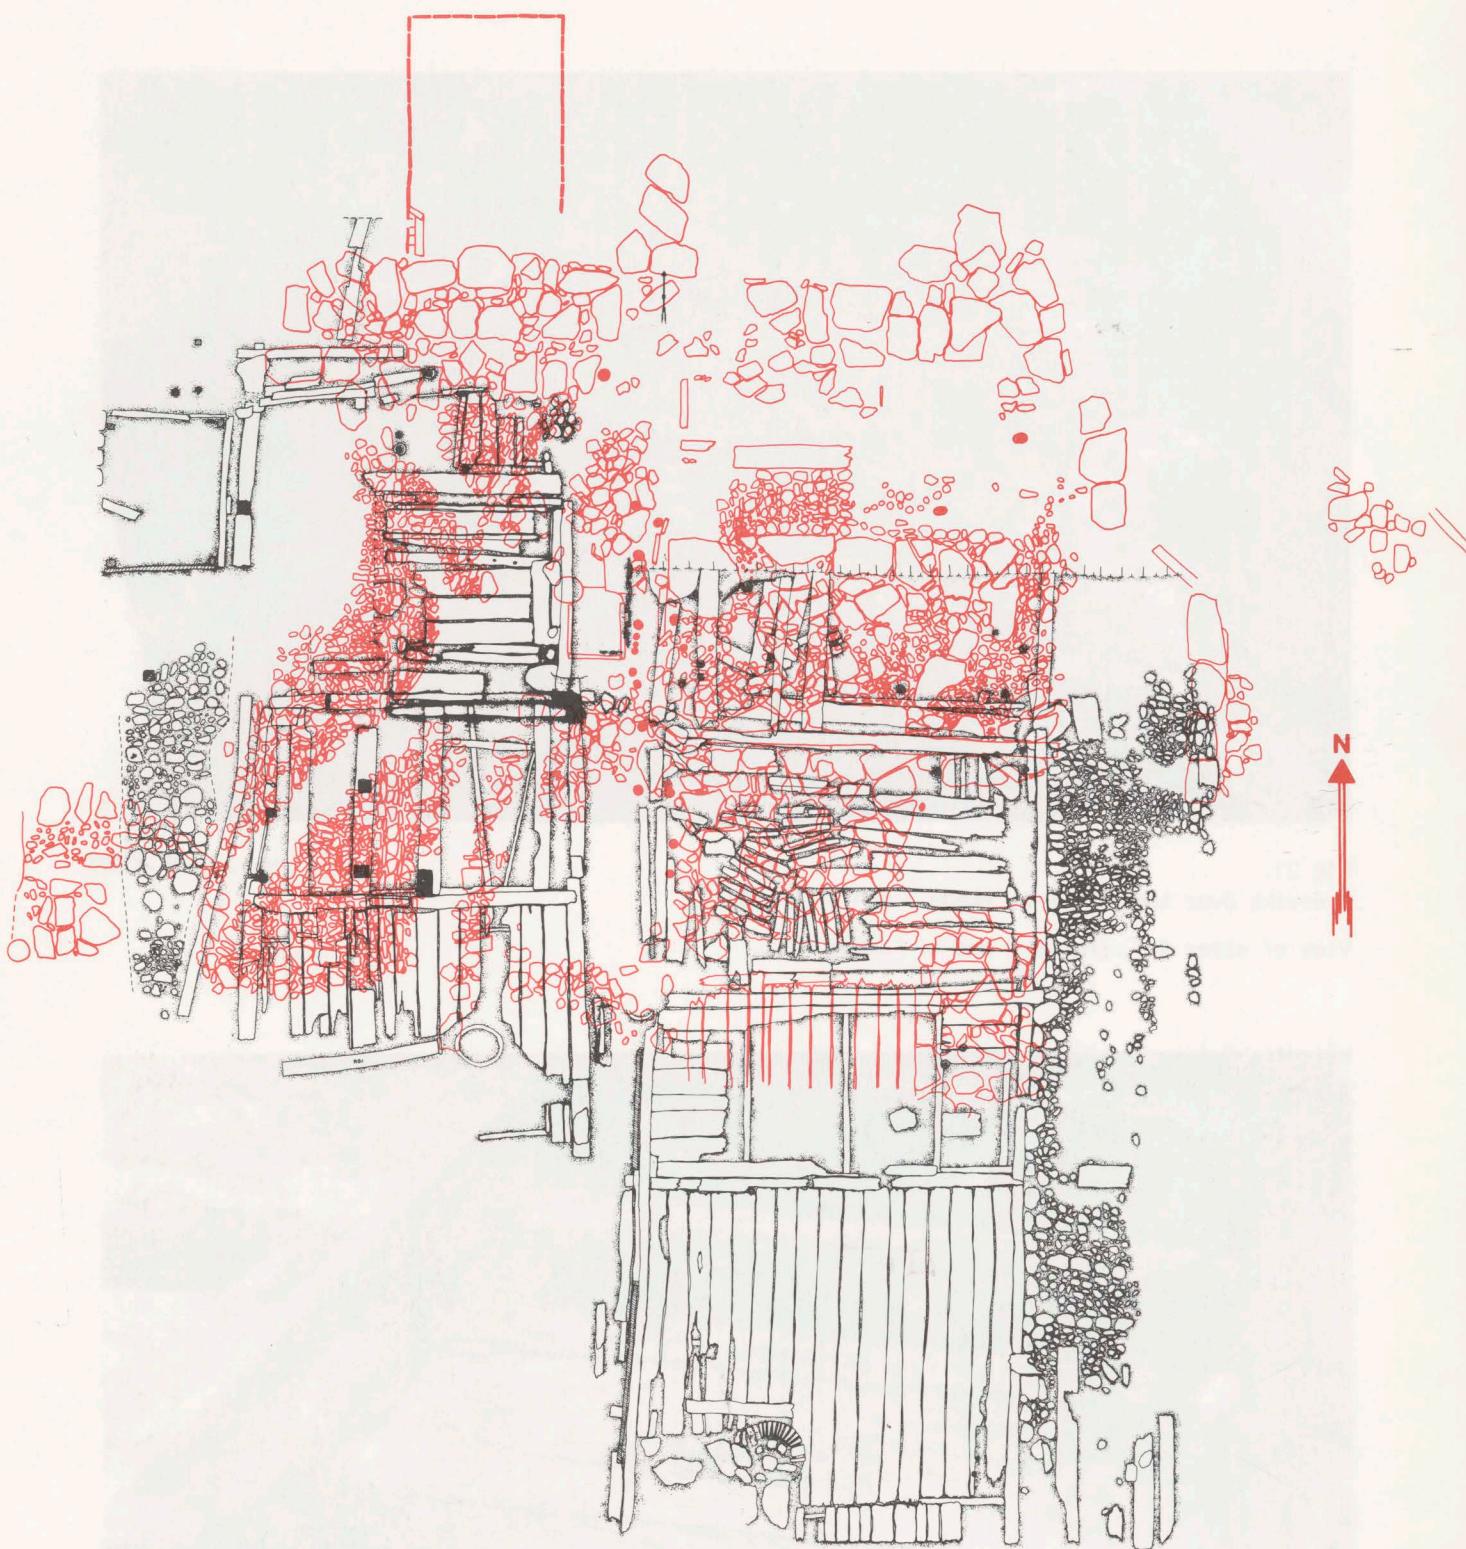
Fig 22 och 27.

Plan of Site B. At the bottom can be seen Building I, phase 1, lying on beams supporting a plank floor. Between Sites A and B runs a cobble-stoned lane. Phase 3 has a stone floor, divided into sections with surfacing of cobble-stones, respectively flagstones. Plan of Building C:I, phases 1 and 2. The building lies on beams and boundary-stones and is partly provided with a plank floor. Phase 3 consists of a cobble-stoned yard or floor. Scale 1:100.

Förkolnat plankgolv i väst-östlig riktning på ett bjälklag av stockar och bakar, (1669 år brand). I söder begränsades rummet av en syllstock av rundvirke. Under golvet kom lager av sand och träflis fram. (Fig 22, 27)

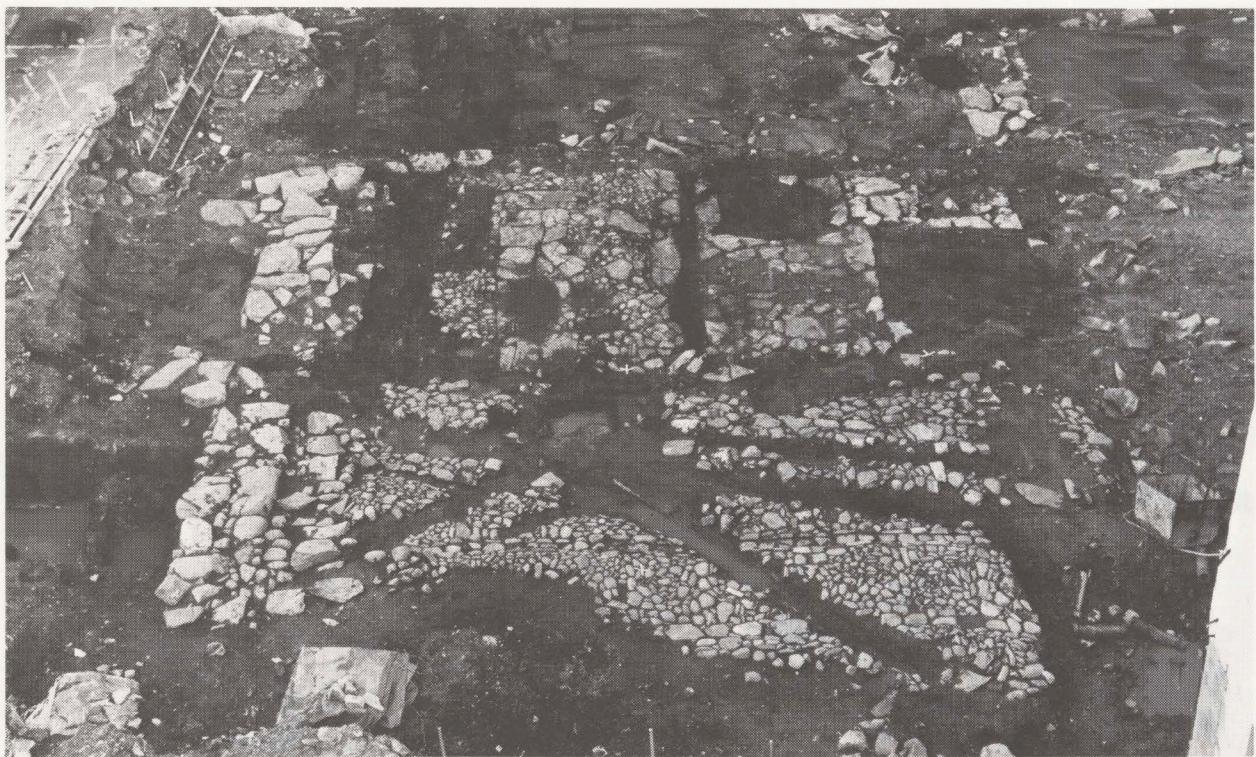
Fig 21.
Översikt över tomterna A-C, skede 3 och 4. Mot öster.

View of sites A-C, phases 3 and 4. Facing east.

Rumsuppdelningen följer i stort de två tidigare skedena, men tomtens förskjutits åt öster så att den stensatta gränden hade bebyggts. Den tidigare tomtbredden hade dock behållits. Huset hade ingen klar begränsning åt väster men ett ca 1 m brett parti med tätt nedslagna pålar, starkt förmultnade i topparna, utmed tomtens västra sida, hade tro-ligen utgjort rustbädd till en mur. Längs östra sidan löpte en stenmur utan rustbädd. Golvytan i samtliga rum var täckt av ett centimetertjockt lager sot och plankgolven var förkolnade vid 1669 års brand. (Fig 21)

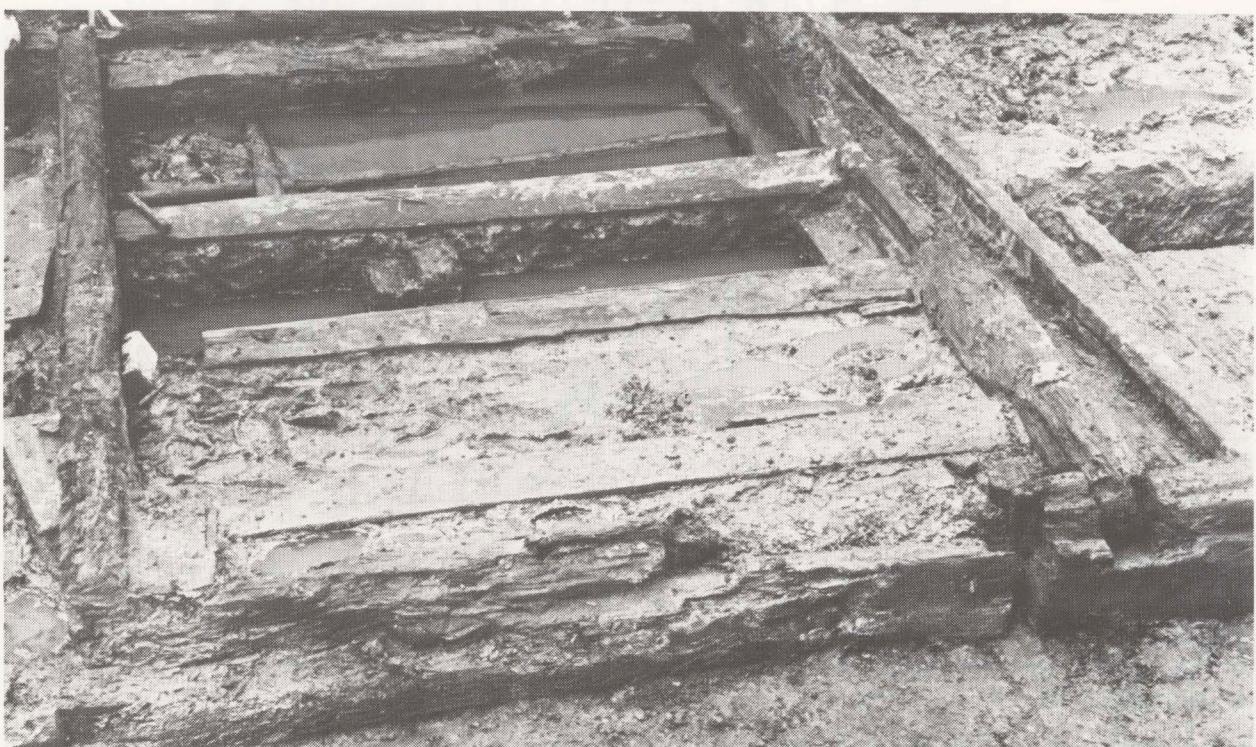
Fig 23.
Hus C:I:2, skede 1. Nederst till höger syns en dörröppning. Mot norr.

Underlag till golv bestående av glest liggande bakar i nord-sydlig riktning, vilka låg med den kupade sidan upp. De låg på ett lager av fin grå sand. Under detta kom ett ca 0,2 m tjockt lager med gödsel och träflis och därunder mörkgrå sand. Nära syd-östra hörnet fanns en dörröppning med tröskel och avsågade dörrposter. (Fig 23)

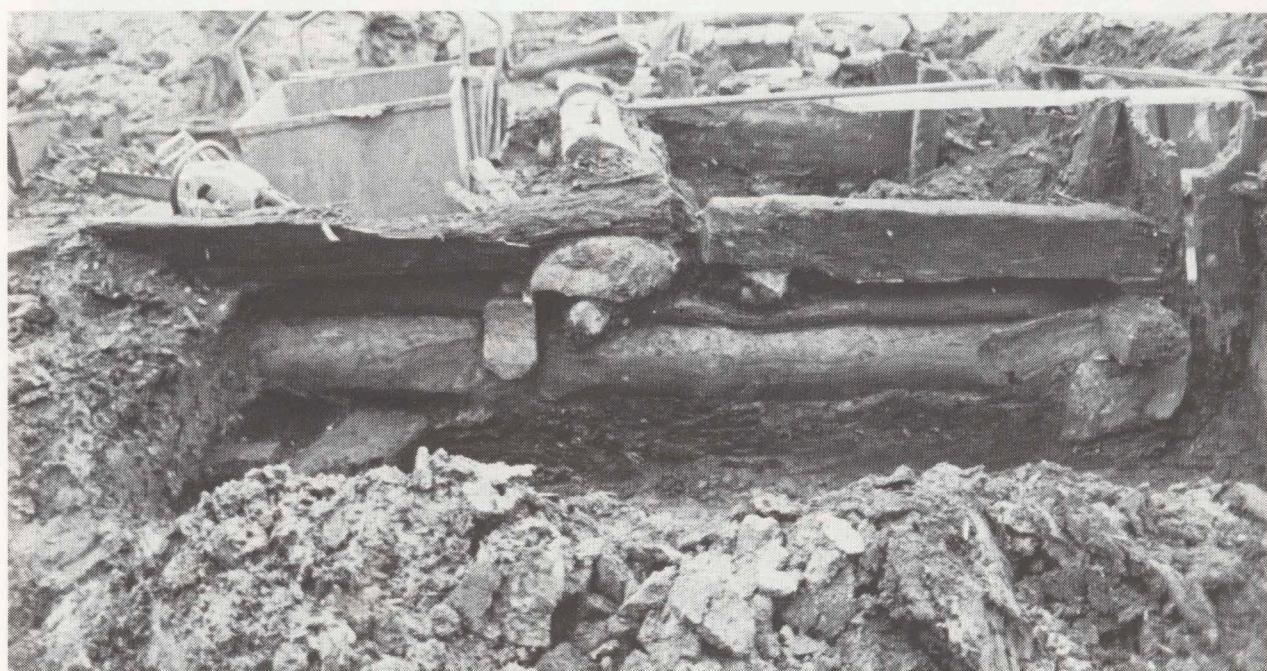
Fig 24.

Hus C, skede 1. Norra delen av östra väggen med tre stockvarv. Mot väster.

Rummets syll var i söder förbunden med knutar till rum 2. Södra stockväggen låg i 2 stockvarv. (Fig 24) Golvnivån var djupare än i rum 1-2, och bestod av i öst-väst liggande plankor och stockar, troligen av sekundärt virke. Västra delen var skadad genom grundschatningar. Rummet begränsades mot norr av en kraftig stock. Norr om rum 3 fanns en liten binge (Binge 3) 1 m x 1,2 m, täckt av bräder som låg i nord-sydlig riktning. Omedelbart väster om nordvästra hörnet fanns även där en binge (Binge 4) 2 m x 2 m stor, och vars västra vägg utgjordes av grundmuren till en byggnad i skede 3. (Fig 25)

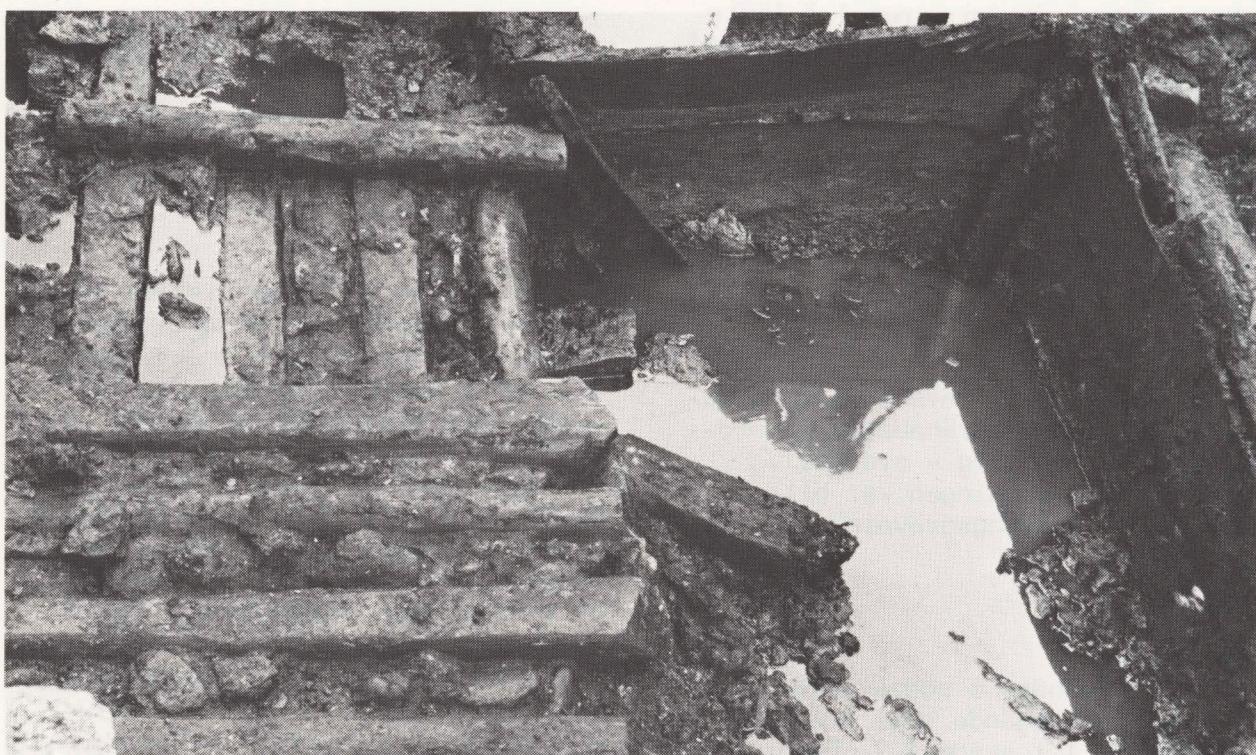
Fig 25.

Hus C:I, norra delen, skede 2 och 3. Binge 3 samt rustbädd. Mot norr.

Building C:I, northern part, phases 2 and 3. Bin 3 and wall buttress. Facing north.

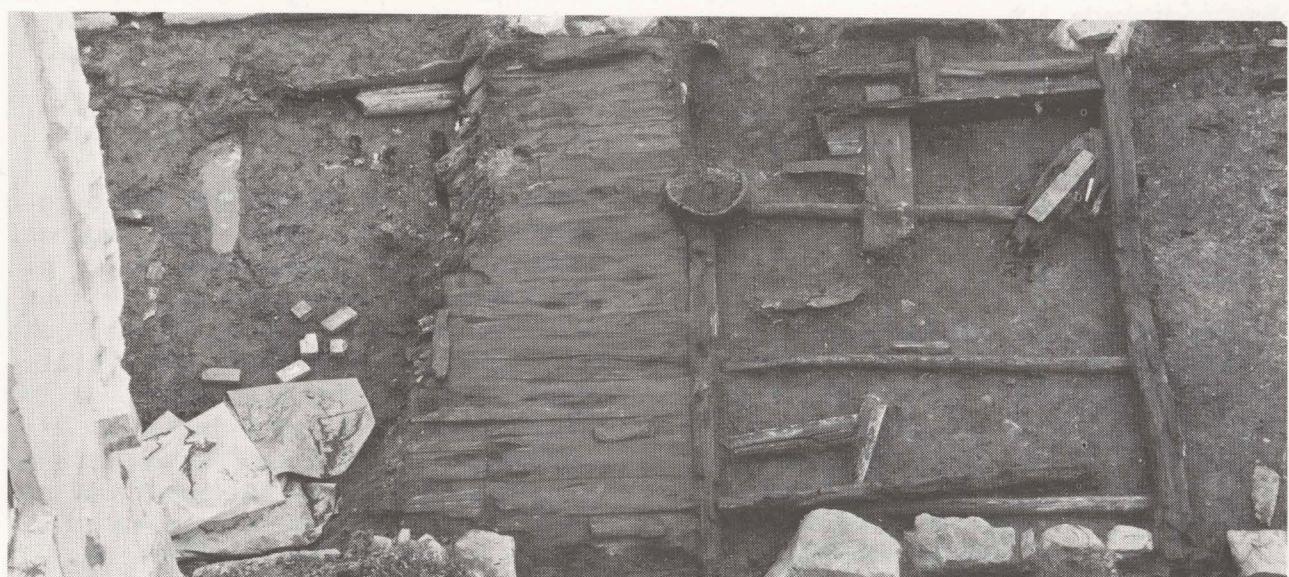
Fig 29.
Hus D:I:1-2, skede 1. Mot norr.

Building D:I:1-2, phase 1. Facing north.

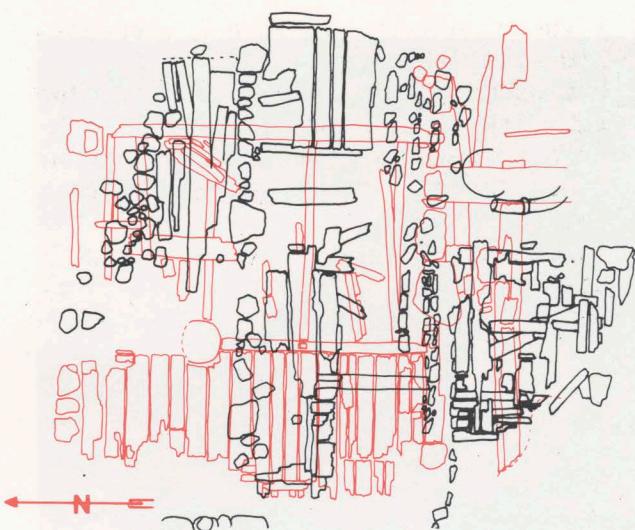
Fig 30.

Tomt D. I skede 1 syns Hus I liggande på syllar och tomtstenar samt försett med plankgolv. I skede 2 låg ett förkolnat plankgolv ovanpå föregående golv. Skede 3 representeras av en stengrund. Skala 1:100.

Site D. In phase 1 can be seen Building I lying on beams and boundary-stones and with plank flooring. In phase 2 there is a carbonized plank floor above the previous floor. Phase 3 is represented by a stone foundation. Scale 1:100.

Hit hör rustbädden i mittpartiet av hus I (liggande i öst-västlig riktning) samt den ärtill vinkelrätt anslutande nord-sydliga muren söder därom. Denna mur låg på en liknande rustbädd. Stensamlingen utanför nordöstra hörnet hade inget klart samband med övriga anläggningar. Stenarna låg på en rustbädd av tätt nedslagna pålar. (Fig 30, 31)

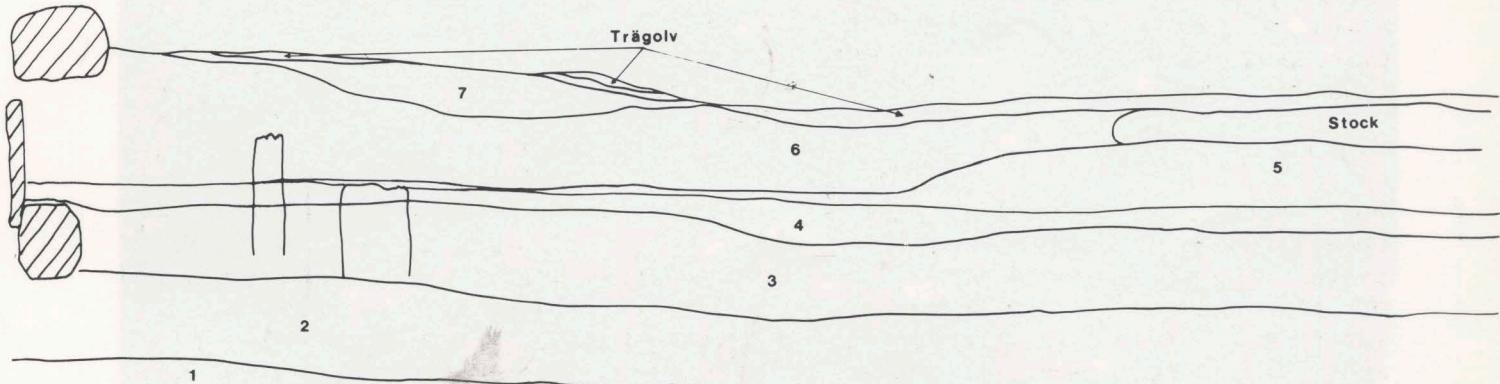
Fig 31.

Plan drawing through Site D. Facing east. Scale 1:20.

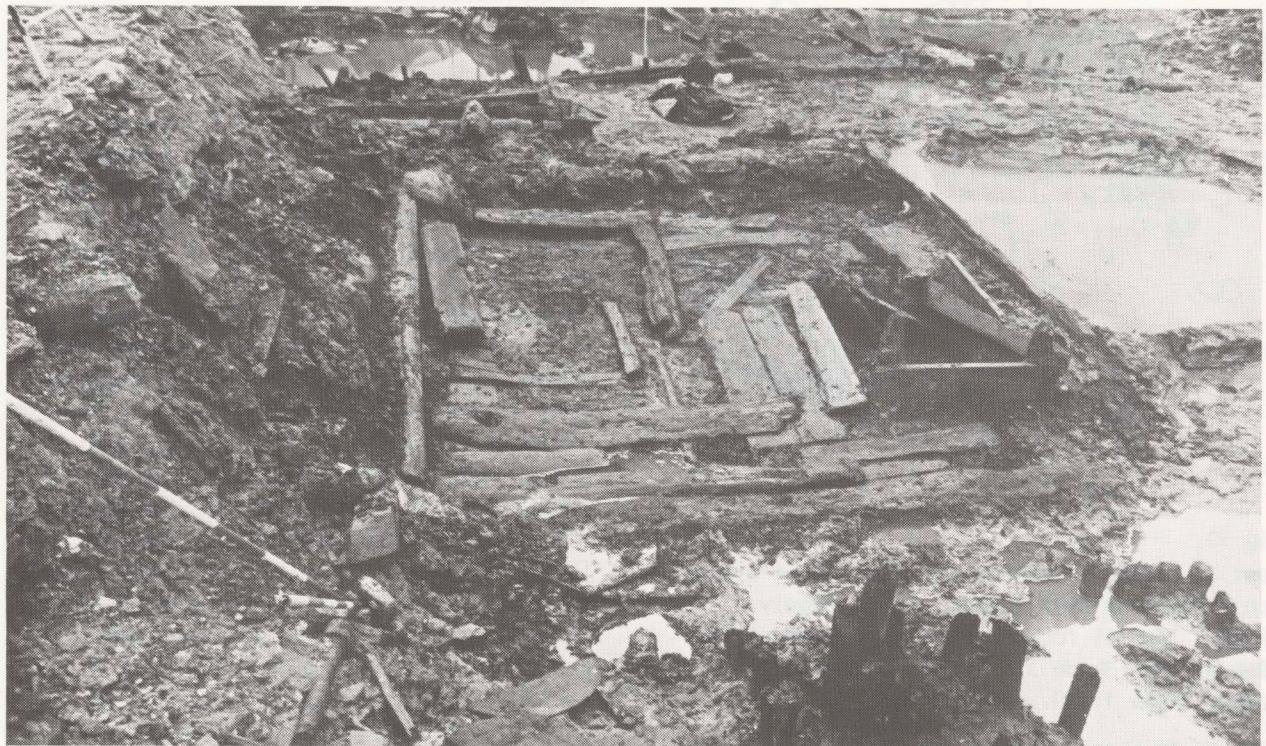
Fig 32.

Hus E:II, skede 1 a. Mot söder.

Building E:II, phase 1 a. Facing south.

Husets längd var 4 m och bredden 4,4 m. Huset låg längst i öster på tomt. Det hade uppenbarligen bestått av endast ett rum. (Fig 32) Södra väggen markerades av en obruten rad tomtstenar. Hörnen markeras också av stenar. Syd-västra hörnets sten var förskjuten något åt söder. I väster begränsades byggnaden av en kantställd bräda, nu något förskjuten mot söder. I norr och öster låg grundstenar mellan hörnstenarna. På golvytan låg plankor och kluvor utan uppenbar ordning. Golvytan bestod av brunt sandbländat finfördelat avfallslager med gödsel, träflis och större träbitar. Lagret låg på ett ca 0,2 m tjockt lager av påförd lera. Därunder kom ursprunglig markyta. I avfallslagret, nära underliggande lerlagar påträffades 16 mynt från 1624-1631.

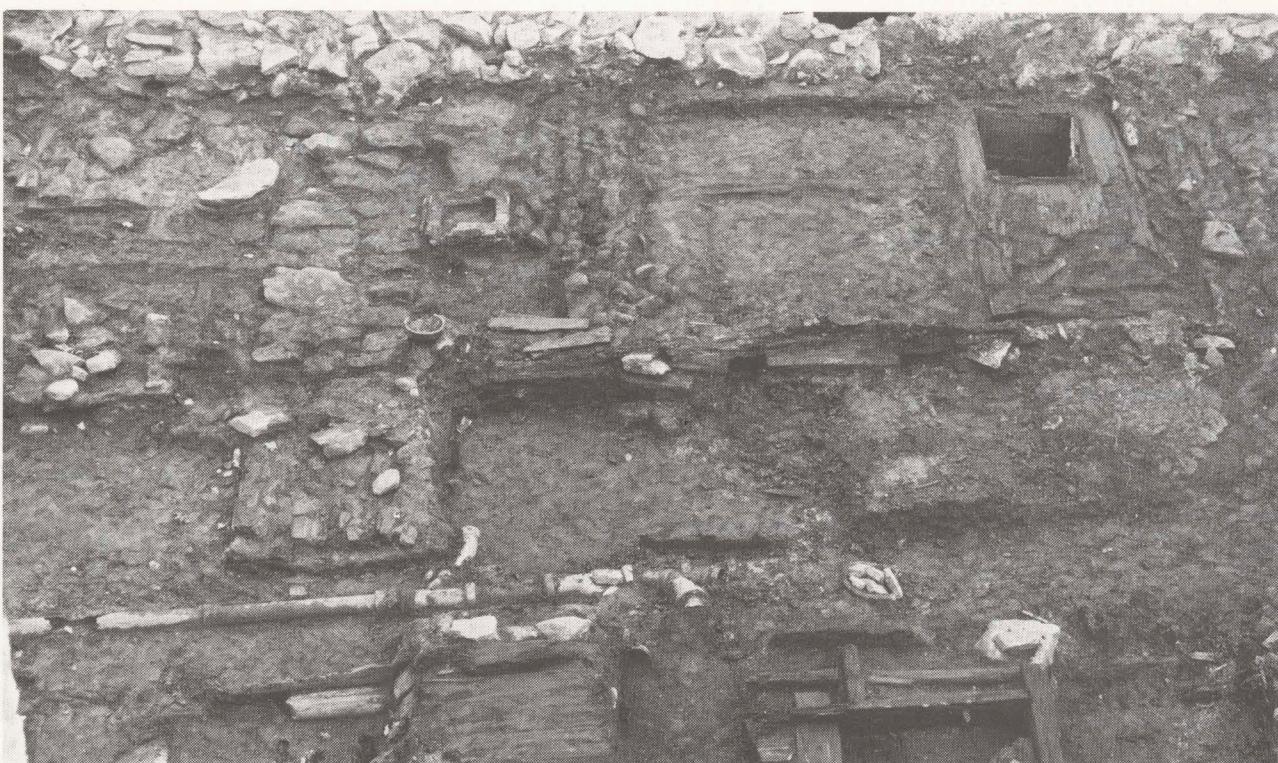
Fig 33.

Översikt av Hus E:II och III (trägolv samt delar av Hus E:IV är borttagna) Mot norr.

I västra delen var en binge nedgrävd, Binge 6. Bingen var byggd av liggande plankor som var fastspikade på hörn-stolpar. Bingen var fylld med avfall; här hittades bl a ett kopparmynt, 1/4 öre, Kristina 1643. (Fig 33).

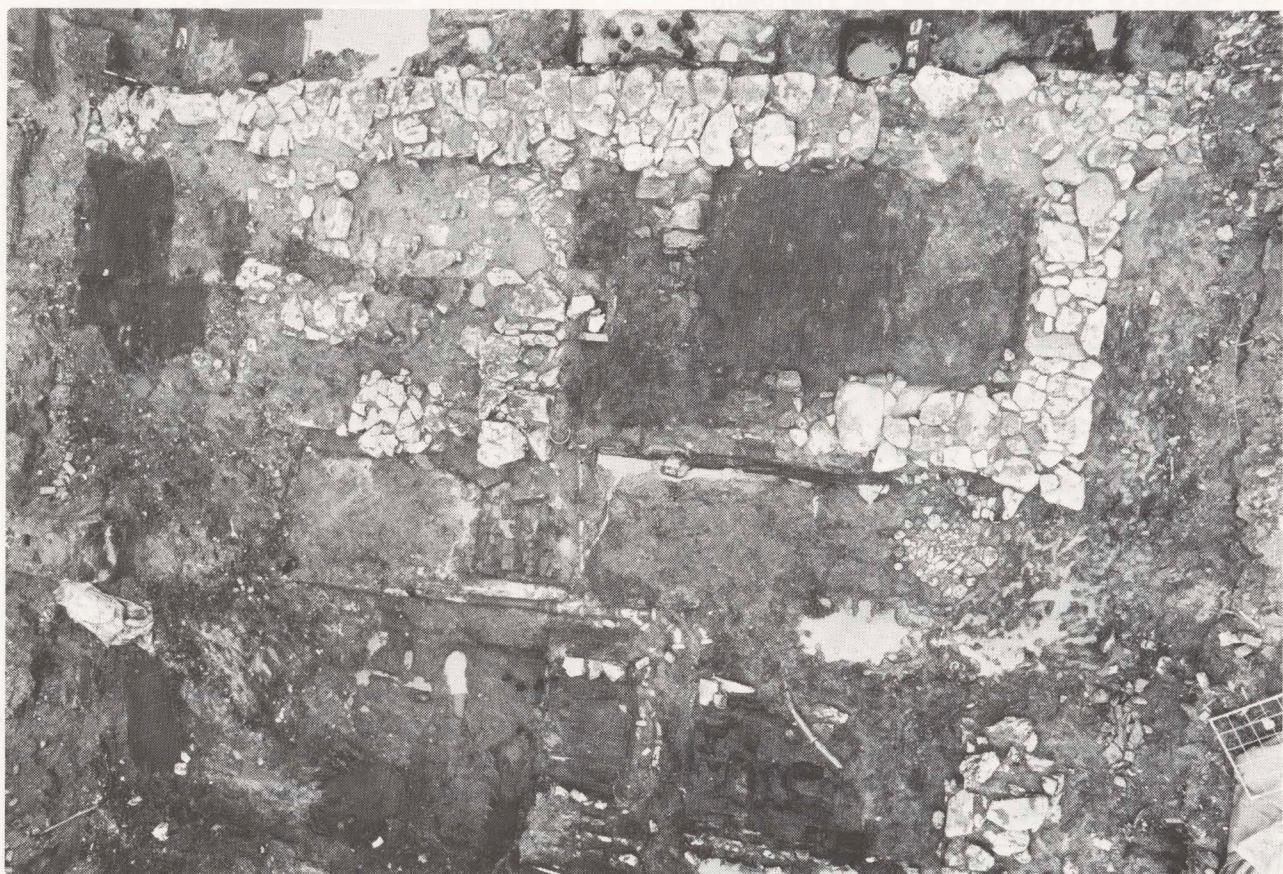
Fig 34.

Översikt över Hus IV, skede 3. Mot väster.

En kraftig stengrund på en rustbädd av fyrflikshugget timmer hade lagts över Hus I. Rustbädden hade grävts ner i marken endast ca 0,2 m. På rustbädden låg en kallmur av övervägande stora stenar. Murens utsida var jämn. Huset har troligen ursprungligen bestått av två rum. (Fig 34)

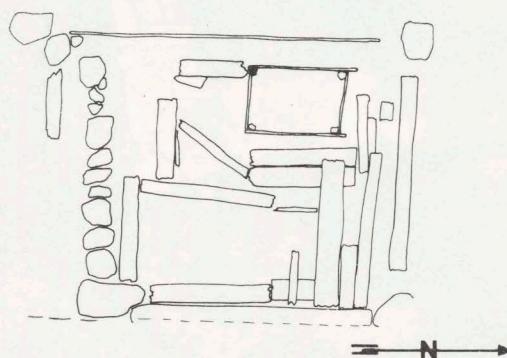
Fig 35 a.

Plan of Site E. In phase 1 can be seen Building II which is a construction on supporting beams and boundary-stones with flooring of loosely laid planks. Scale 1:100.

Husets längd var i skede 3 ca 10 m, bredden gick ej att exakt avgöra då södra väggen var bortgrävd, men den har åtminstone varit 7-8 m. I skede 4 har huset förlängts till ca 18 m. Detta partis bredd var 6 m. (Fig 35a, 35b, 36a, 36b, 37, 38)
