Göteborgs stadmuseum
Arkeologisk arkivrapport

Nr 1983:11

RAPPORT ÖVER
GÖTEBORG 216, KV POLISMÄSTAREN
BEBYGGELSELÄMNINGAR OCH KULTURLAGER,
NYARE TID

Mona Lorentzson

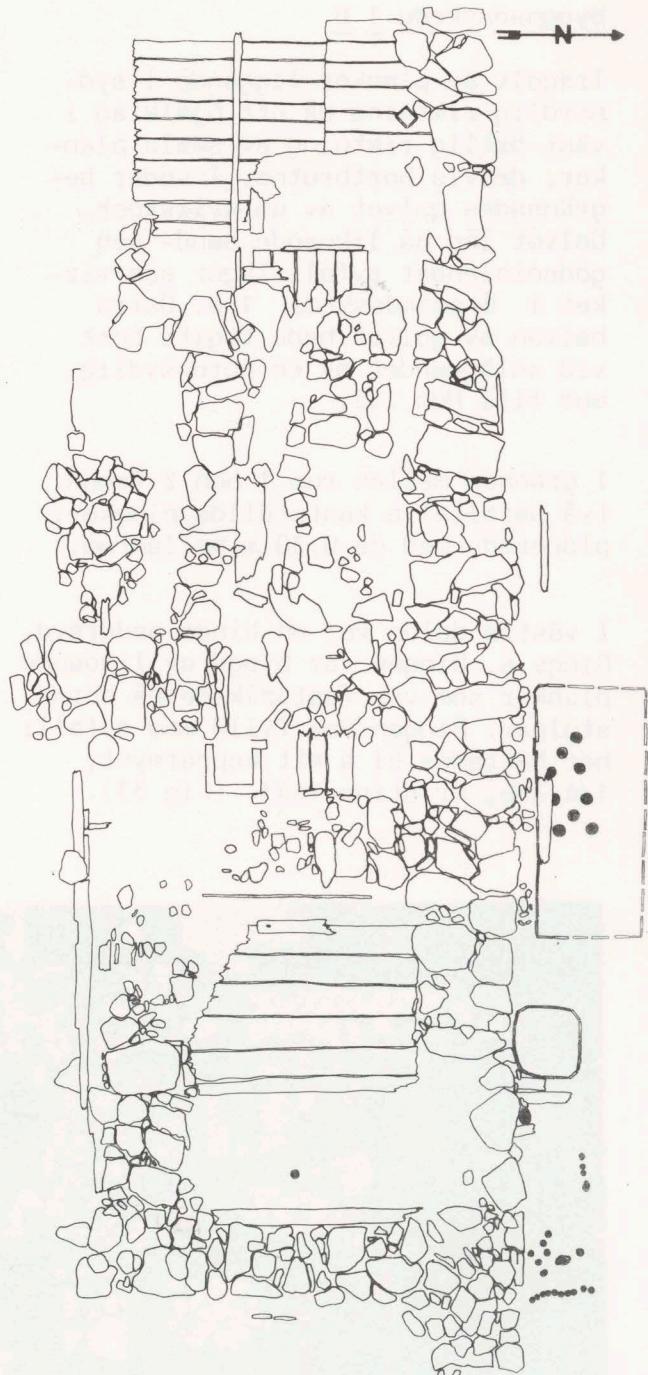
Fig 35 b.

In phase 2 can be seen Building III which consists of an elongated construction with a carbonized plank floor. In phases 3 and 4 can be seen Building IV which is an elongated stone foundation, built in two stages. Scale 1:100.

Husets längd var i skede 3 ca 10 m, bredden gick ej att exakt avgöra då södra väggen var bortgrävd, men den har åtminstone varit 7-8 m. I skede 4 har huset förlängts till ca 18 m. Detta partis bredd var 6 m. (Fig 35a, 35b, 36a, 36b, 37, 38)

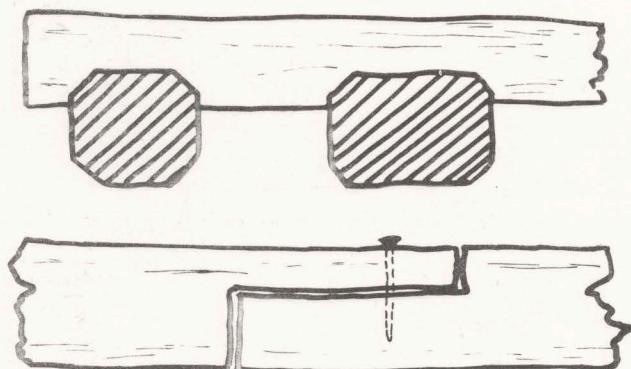
Fig 36 a.
Detaljritning av rustbäddar till stengrunder.
Hus IV. Skala 1:100.

Detailed drawing of wall buttress for stone foundations. Building IV. Scale 1:100.

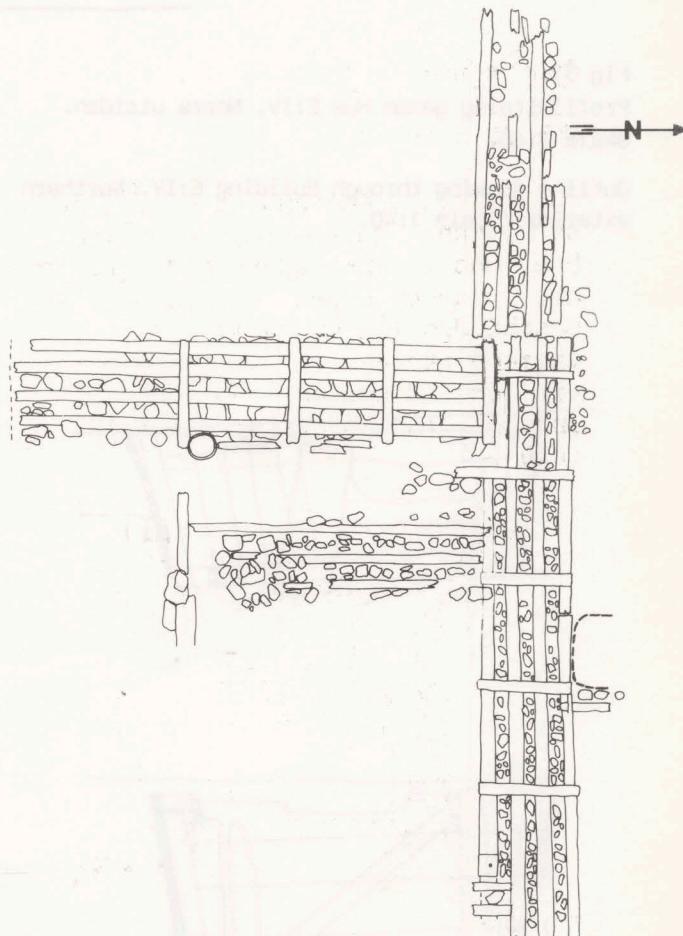
Fig 36 b.
Rustbädd under stengrunden till Hus IV, skede 3 och 4. (Se fig 35). Skala 1:100.

Wall buttress under the stone foundation to Building IV, phase 3 and 4. Scale 1:100.

- 1 Lera.
- 2 Gråsvart svämlager med mycket rötter.
- 3 Grå fet lera.
- 4 Träflis och tegelskrot.
- 5 Lager med gödsel och rikligt med träflis.
- 6 Gråbrunt sandblandat och finfördelat avfallslager med enstaka kolfragment.
- 7 Ljus gråbeige lera.
- 8 Vitbeige-beigebrun fin sand.
- 9 Beige svämsand blandad med träflis och enstaka kolfragment.
- 10 Brunt sandblandat avfallslager med träflis, enstaka kolfragment förekommer.
- 11 Gråbrun finkornig sand, blandad med lite multnat trä.
- 12 Sotlager.
- 13 Gråbrunt sandblandat lager med mycket taktegelfragment. Kolfragment förekommer.

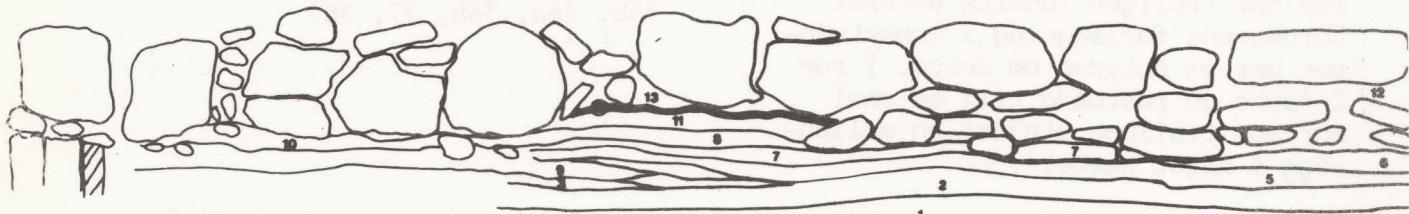
Fig 37.
Profilritning genom Hus E:IV. Norra utsidan.
skala 1:40.

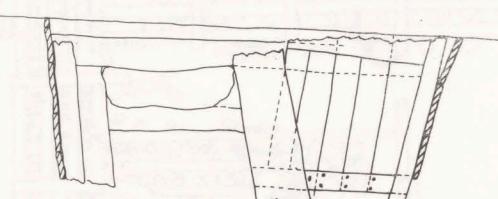
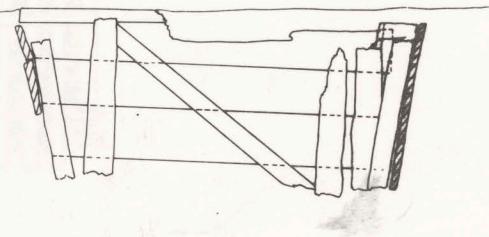
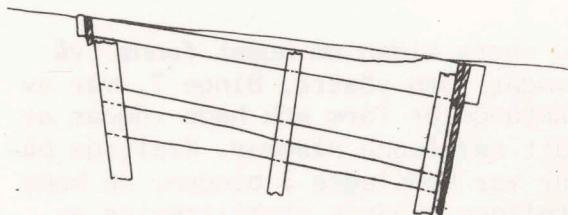
Fig 38.
Konstruktionsritning av Binge 2 belägen i norra
delen av Tomt A. Skala 1:50.

Constructional drawing of Bin 2, positioned to the northern part of Site A. Scale 1:50.

Inne på gårdarna fanns s k avfallsbingar nedgrävda. Bingarna var dåtidens soptunnor och bestod av fytkantiga træbehållare som helt eller delvis var nedgrävda i marken. Konstruktionen varierade. I kvarteret Polismästaren förekom bingar med plankväggar hopfogade i lockteknik, väggar av intillvarandra tätt nedslagna plankor, en typ med liggande bräder fastspikade i hörnstolpar samt med väggar av återanvänt virke bl a en kasseras dörr och båtbord. Rester av nedrasade lock hittades i flera av bingarna. (Fig 38)

I husets södra del hittades märsjer till figurkakel av renässans-typ. En stor avfallsbinge, Binge 2, var nedgrävd i tomten norra del. Bingen var till stor del byggd av sekundärt använt virke. Norra väggen bestod av liggande plankor; båtbord med delvis kvarsittande nitar. Till östra väggen hade en dörr använts. Dörren var gjord av profilerade bräder och försedd med tvärslåar. Bingens form var kvadratisk ca $2,7 \times 2,7$ m och djupet var ca 1,2 m. (fig 12,38)

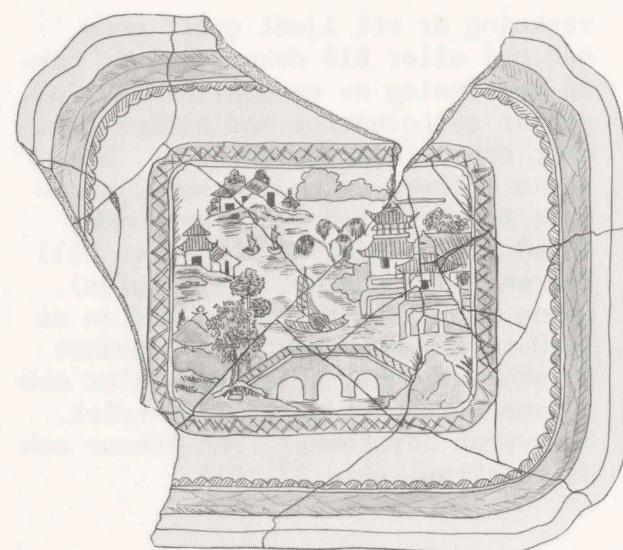
Fig 89.

Fat med rektangulär form och med blå dekor. 1700-talet. Väster om Hus C:I:1, omrört lager. Skala 1:3.

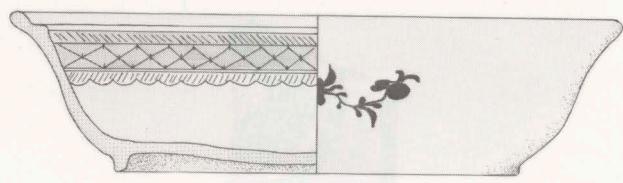
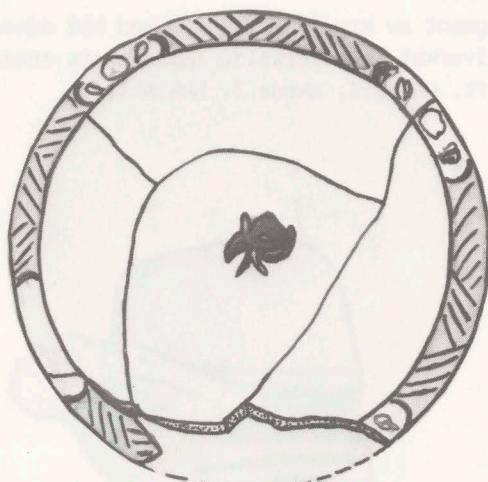
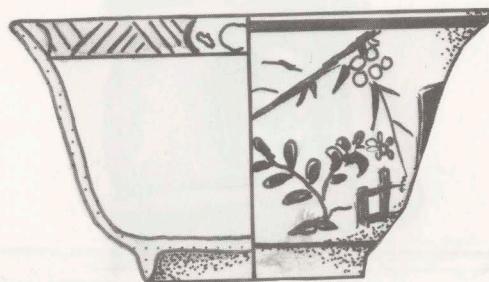
Fig. 90.

Kopp med dekor i blått, brunt och guld. 1700-talets första hälft. Binge 1. Tomt C, skede 3. Skala 1:1.

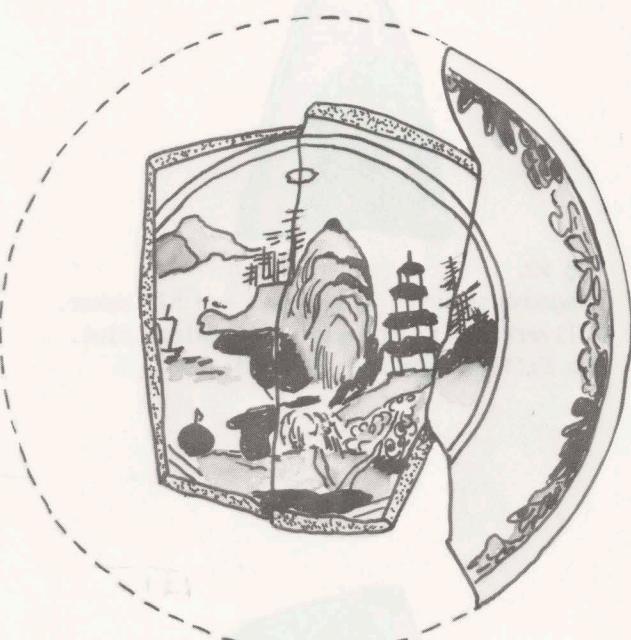
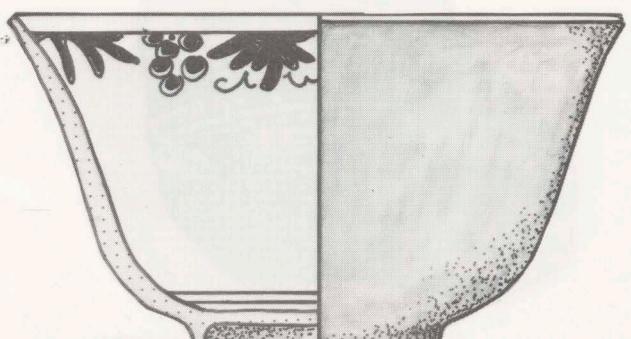
Fig 91.

Kopp. Invändigt vit glasyr med blå dekor. Utvändigt brunglaseras. S k "kapuciner"-porstlin. 1700-talets mitt. Binge 1. Tomt C, skede 3. Skala 1:1.

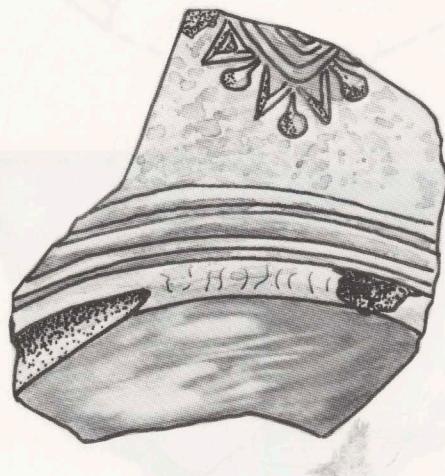
Fig 94.
Fragment av krus. Grå glasyr med blå dekor.
Tillverkat i Westerwald. Mitten av 1600-talet.
Hus E:I:3, skede 2-3. Skala 1:1.

verkning är ett ljust grått gods med grå eller blå dekor, ibland också med inslag av manganviolett. Godset är saltglaserat med stämpelornament och pålagda bildplattor. Enstaka skärvor av brunglasrat stengods med reliefmönster förekommer också. Detta gods kan härföras till Raeren (i Rhendalen, nuv Belgien). Denna typ tillhör första hälften av 1600-talet medan Westerwald-godset förekommer under hela 1600-talet och i lager från början av 1700-talet. Skärvorna härstammar från kannor och dryckeskrus. (Fig 92-101)

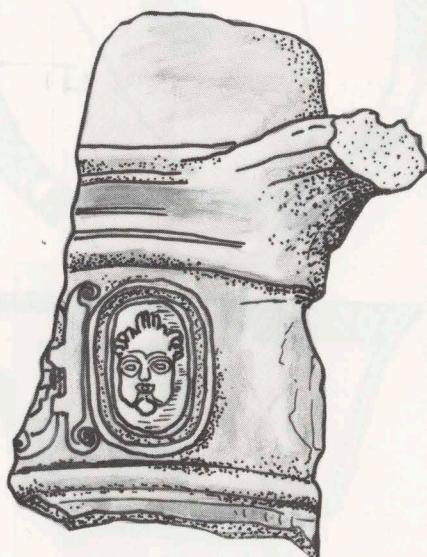
Fig 95.
Fragment av krus. Gulvit glasyr med blå dekor.
Tillverkat i Westerwald. 1600-talets första
hälft. Hus E:III, skede 2. Skala 1:1.

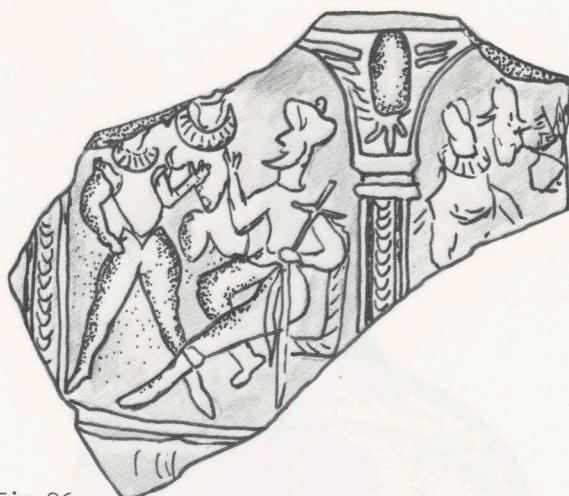
Fig 96.

Fragment av stengodskrus. Vitglaserat med blå dekor. Dekorerat med motiv ur "Judithgeschichte". Tillverkat i Westerwald-Grenzau. 1600-talets början. Väster om Hus C:I:1, skede 1. Skala 1:1.

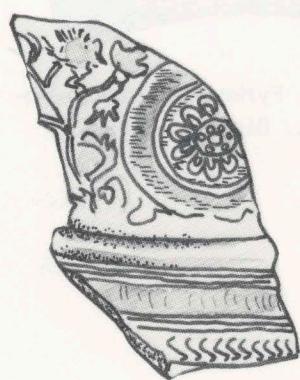
Fig 97.

Fragment av stengodskrus. Ljusgrå glasyr med blå dekor. Tillverkat i Westerwald. Mitten av 1600-talet. Hus D:I, skede 2. Skala 1:1.

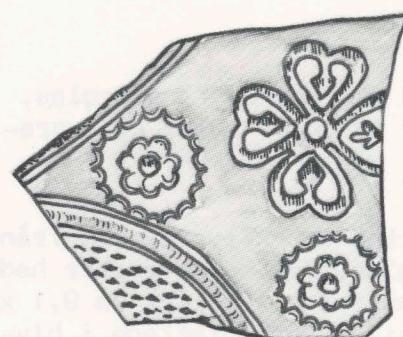
Fig 99.

Fragment av stengodskärl. Blåmålat med grå reliefdekor. Tillverkat i Westerwald. Sista hälften av 1600-talet. Hus C:I, skede 2-3. Skala 1:1.

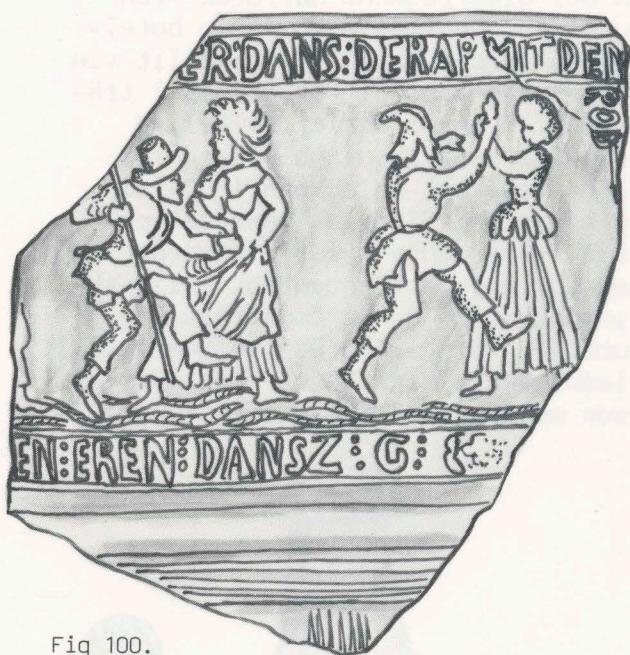
Fig 100.

Fragment av stengodskrus. Brun glasyr. Dekorrad med s k bonddansmotiv. Slutet av 1500-talet - början av 1600-talet. Binge 2. Tomt A, skede 1. Skala 1:1.

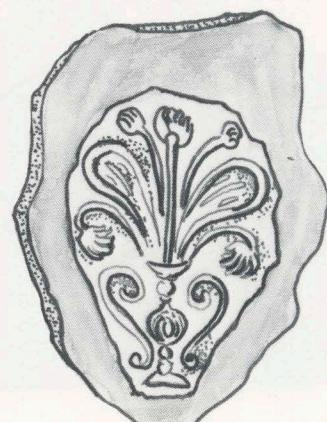
Fig 101.

Fragment av stengodskrus. Ljusgrå glasyr med blå dekor. Tillverkat i Westerwald. 1600-talets mitt. Hus E:VII, skede 2. Skala 1:1.

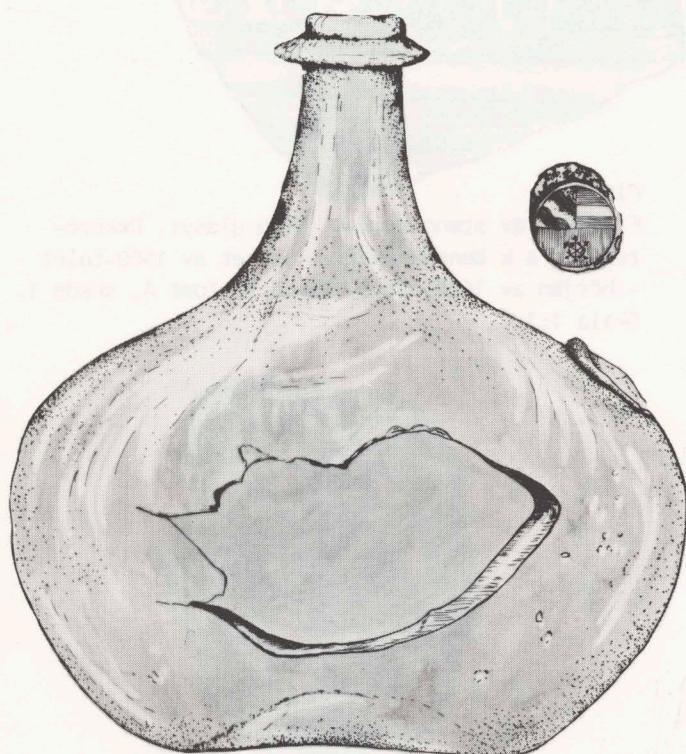
Fig 102.
Butelj. Brunt glas. Tillverkad av Skånska
Glasbruken i Henrikstorp. 1700-talets
första hälft. Binge 1. Tomt C, skede 3.
Skala 1:2.

En del glasfragment härrörde från buteljer. De flesta kom från buteljer som ursprungligen innehållit vin eller brännvin. Öl förvarades i trättunnor. Typerna varierade mellan 1600-talets fyatkantiga eller klotrunda med kort hals, och 1700-talsformer med cylindrisk nederdel och lång avsmalnande hals. Flaskorna saknade, med ett undantag, tillverningsstämpel. Den stämpelförsedda buteljen var tillverkad på Skånska Glasbruken i Henrikstorp som existerade mellan 1692-1762. (Fig 102, 103)

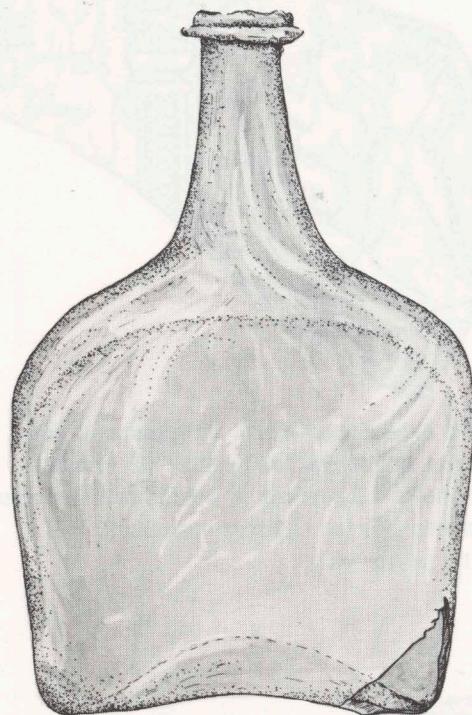
Fig 103.
Butelj. Brunt glas. Fykantig form. 1700-
talets första hälft. Binge 1. Tomt C,
skede 3. Skala 1:2.

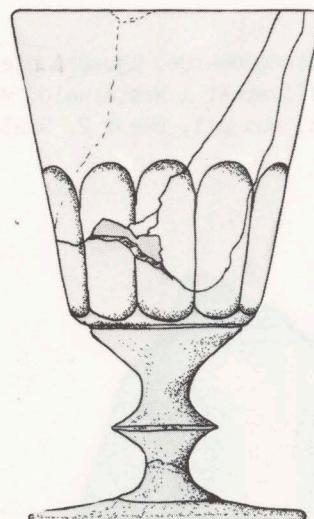
Fig 104.
Vinglas. Ofärgat. Mitten av 1600-talet.
Tomt C norra delen, skede 1. Skala 1:2.

Till de äldsta typerna hör fragment av s k passglas. Passglaset, som var allmänt under 1600-talet, var ca 0,2-0,3 m högt och av sexkantig form. Ut-sidan var försedd med pålagda trådar som indelade glaset i mått (pass). De utvisade hur mycket man skulle dricka vid varje skål. Av remmare förekommer i materialet både 1600-tals och 1700-talstyper. De förra är relativt små och tillverkade av grönaktigt glas, de senare större och gjorda i ofärgat glas. Några olika former av vinglas på fot hittades också samt fragment av en bågare med graverad dekor. (Fig 104, 105)

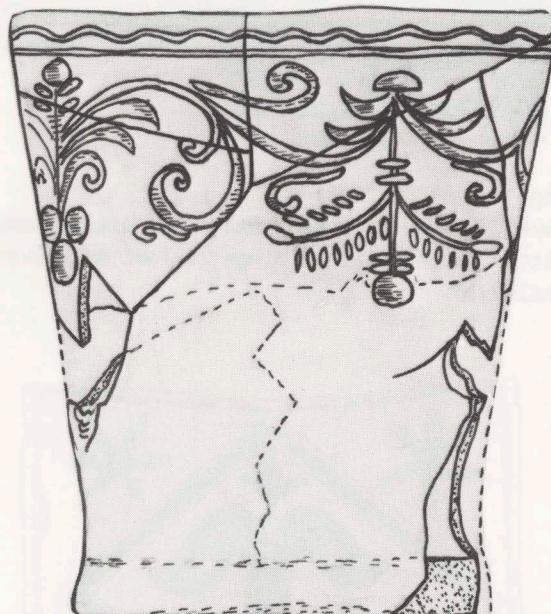
Fig 105.
Glasbågare med graverad dekor. 1700-talets
första hälft. Binge 1. Tomt C, skede 3.
Skala 1:1.

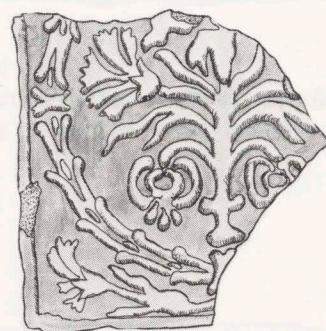
Fig 106.
Kakel med växtornament. Svart glasyr. 1600-talets andra hälft. Norr om Tomt E, skede 3.
Skala 1:3.

både före och efter branden 1669. Fragment av kakelmatriser hittades också. De påträffades i Hus I i lager som hänförs till skede 1. Motiven är växtornament, allegoriska figurer och renässansfurstar. Det ena av dessa furstliga porträtt har texten: HINRK IN FRANK. (Fig 106-114)

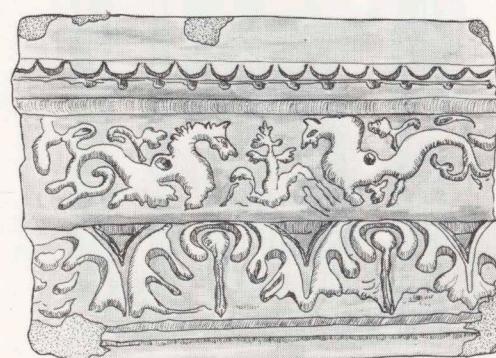
Fig 107.
Kakel, del av fris. Svart glasyr. Mitten av
1600-talet. Binge 2. Tomt A, skede 1.
Skala 1:3.

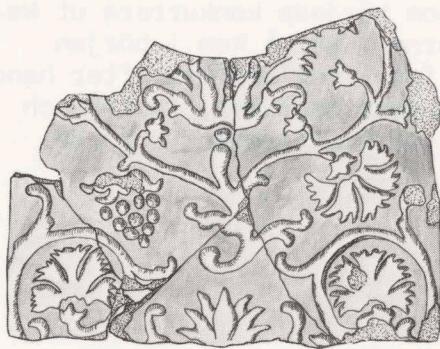
Fig 108.
Kakel med växtornament. Svart glasyr. 1600-talets andra hälft. Norr om Tomt E, skede 3.
Skala 1:3.

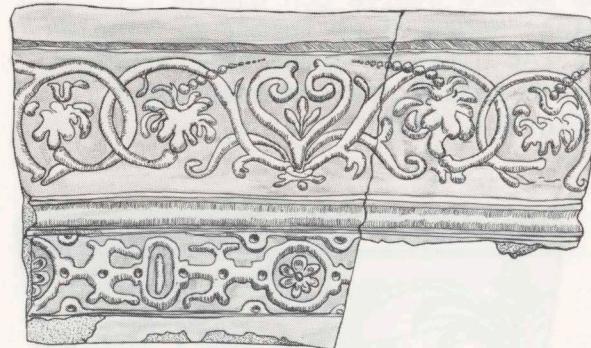
Fig 109.
Kakel. Del av fris med växt- och beslagsornament. Mitten av 1600-talet. Binge 2. Tomt A:I, skede 1.
Skala 1:3.

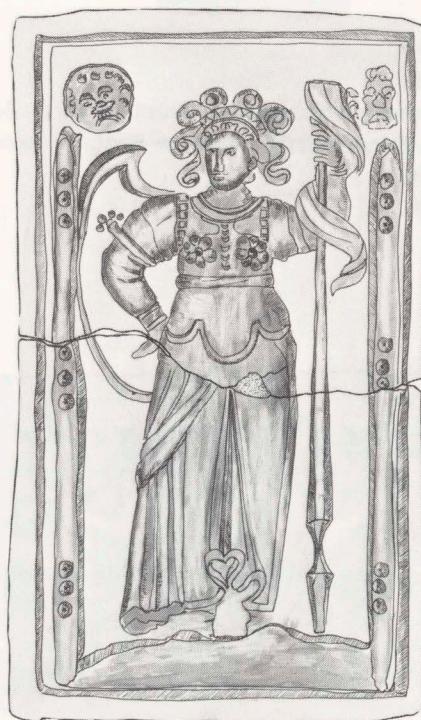
Fig 110.
Kakelmatris med allegorisk figur. 1600-talets första hälft. Hus A:I, skede 1. Skala 1:3.

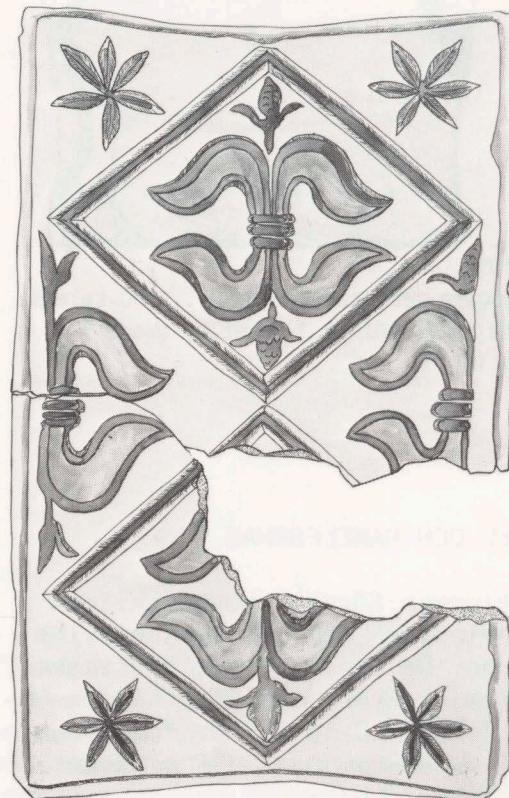
Fig 111.
Kakelmatris med växtornament. 1600-talets första hälft. Hus A:I, skede 1. Skala 1:3.

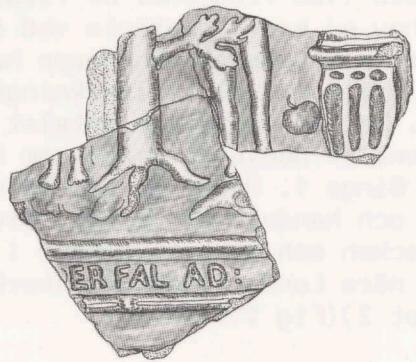
Fig 112.
Fragment av kakel med Adam och Eva. Svart glasyr. Mitten av 1600-talet. Binge 2. Tomt A, skede 1. Skala 1:3.

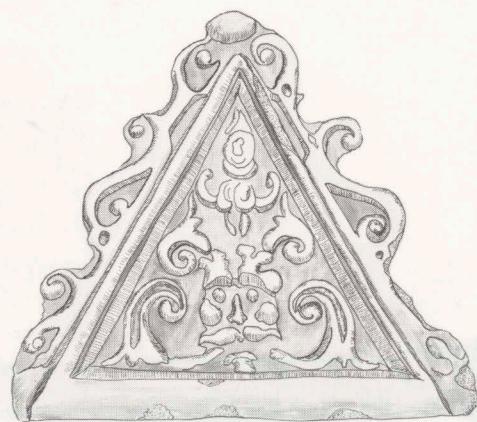
Fig 113.
Kakel. Krönkakel. Svart glasyr. 1600-talets mitt. Hus B:I:3, skede 2. Skala 1:3.

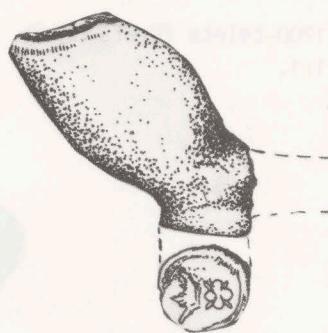
Fig 115.
Kritpipa från 1600-talets första hälft. Hus D:I, skede 1. Skala 1:1.

hittades 1160 fragment. De flesta har ännu ej exakt bestämts vad det gäller ursprungsort. En grupp har dock härlett till tillverkningsplats. Det är det stora antalet fragment av oanvända pipor som hittades i Binge 1. Dessa är märkta med krona och handske på vardera sidan om klacken och är tillverkade i Dor-king, nära London 1700-40 (Åkerhag- en, not 2)(Fig 115-120).

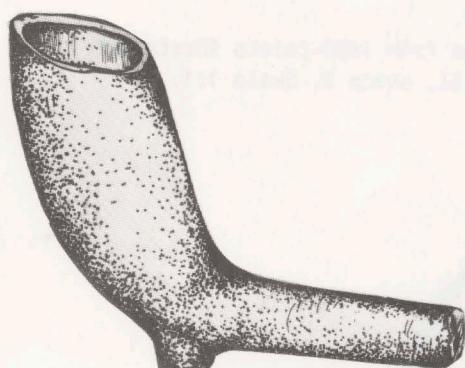
Fig 116.
Kritpipa från 1700-talets första hälft. Binge 1. tomt C, skede 3. Skala 1:1.

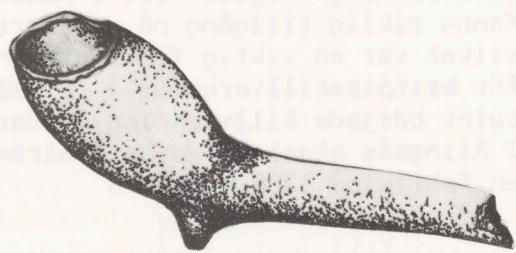
Fig 117.
Kritpipa från 1700-talets första hälft.
Tomt A. Skala 1:1.

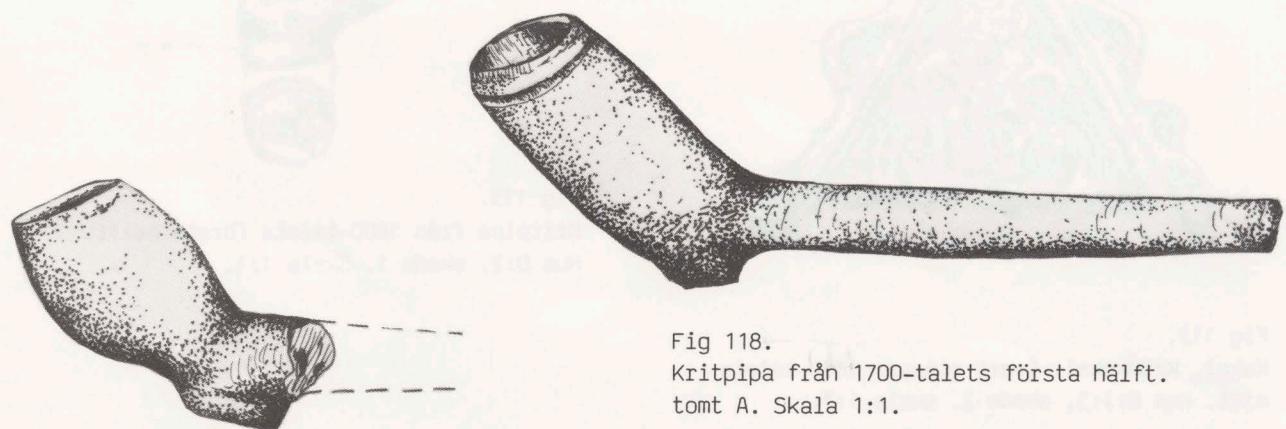
Fig 118.
Kritpipa från 1700-talets första hälft.
tomt A. Skala 1:1.

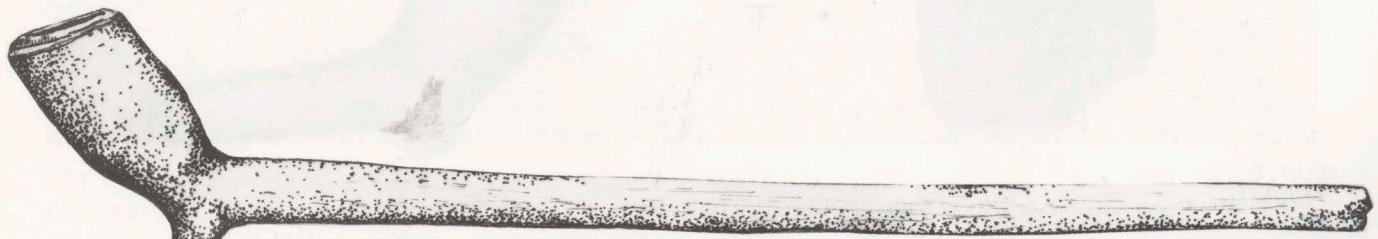
Fig 120.
Kritpipa från 1600-tal. Hus E:III. Skala 1:1.

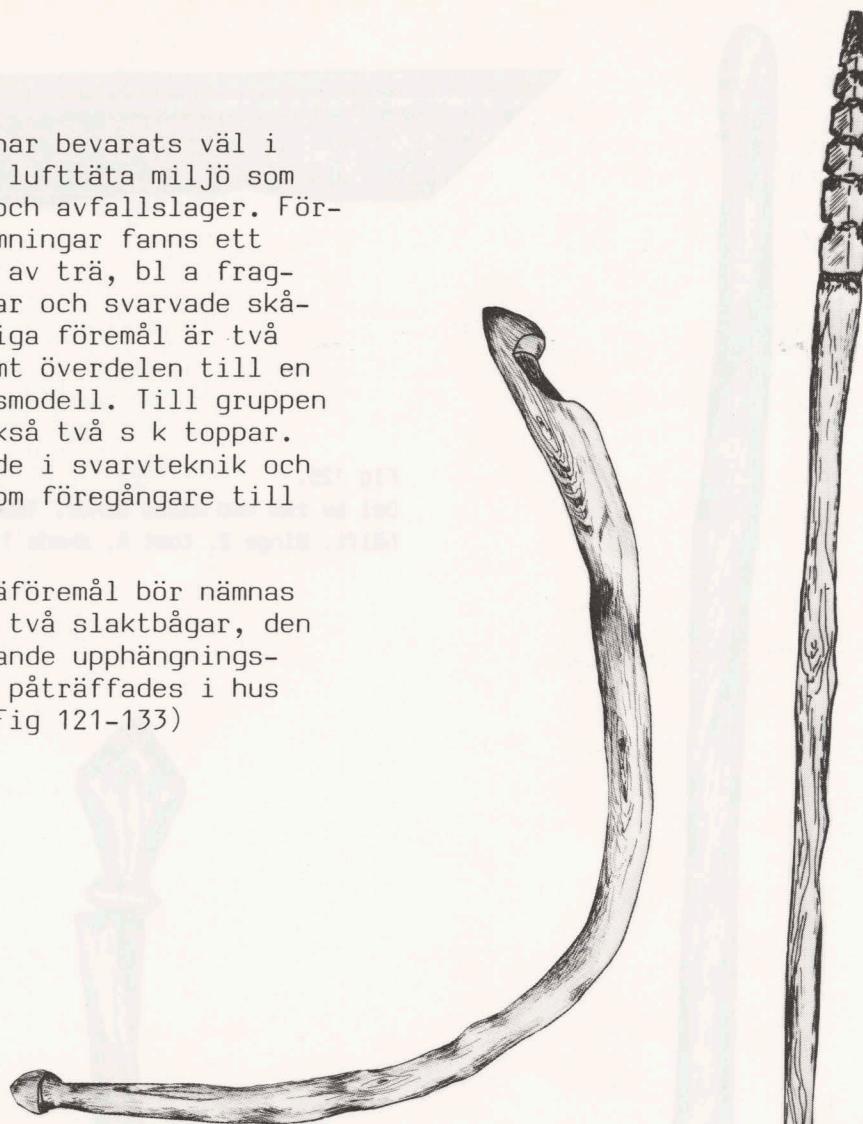
Fig 121.
Slaktbåge. 1600-talets första hälft. Hus E:I,
skede 1. Skala 1:4.

Bland övriga träföremål bör nämnas en skyffel samt två slaktbågar, den ena med tillhörande upphängningskrok. De senare påträffades i hus E, skede 1-2. (Fig 121-133)

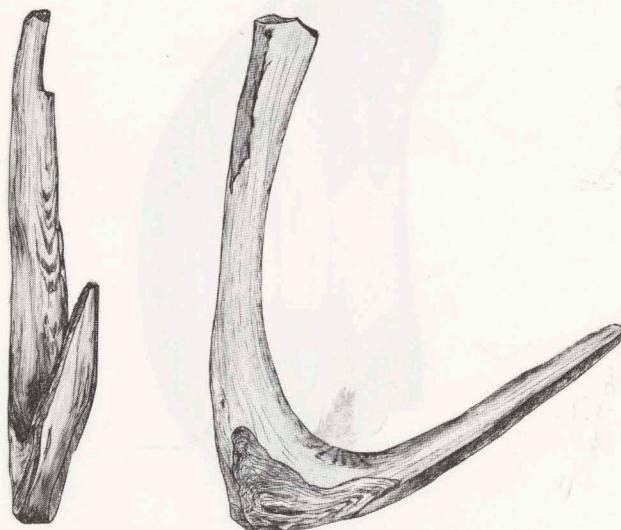
Fig 122.
Krok för upphängning av slaktbåge. 1600-talets
första hälft. Hus E:I, skede 1. Skala 1:3.

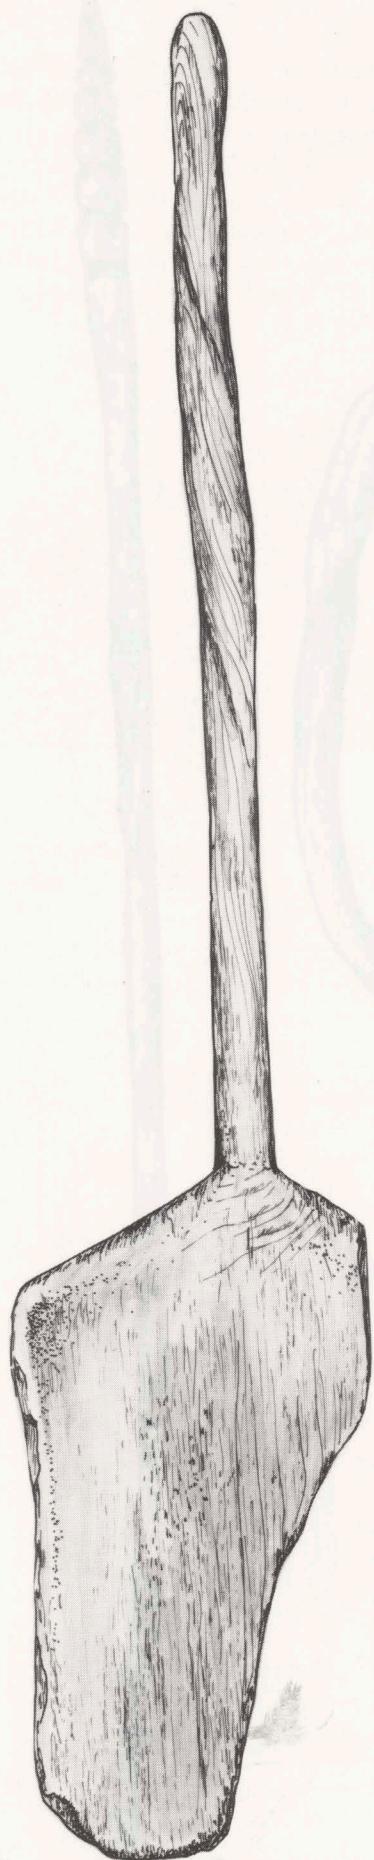
Fig 124.
Skyffel av ek. Väster om Hus C:I:3, skede 1-2.
Skala 1:4.

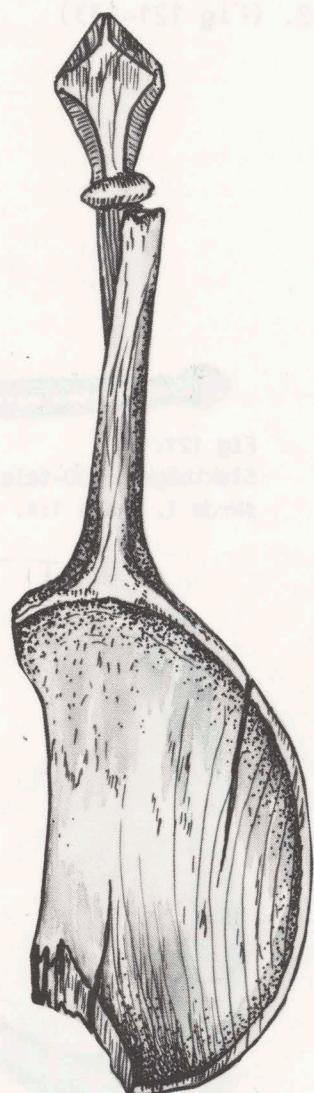
Fig 126.
Sked av trä. Från 1600-talet. Skala 1:1.

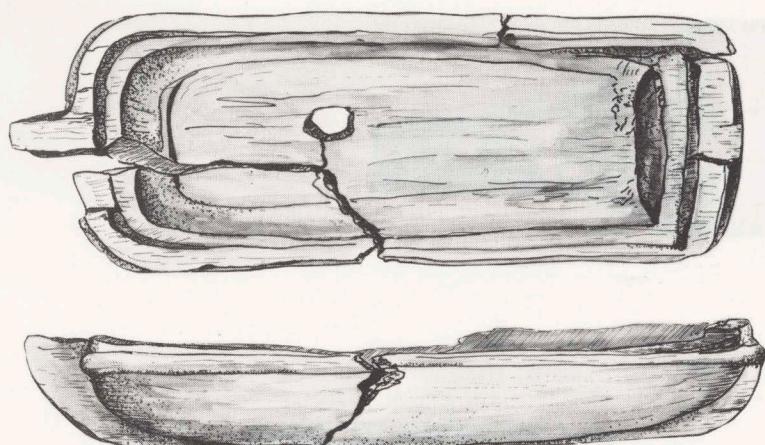
Fig 127.
Leksaksbåt från 1700-talets första hälft.
Binge 1. Tomt C, skede 3. Skala 1:2.

Föremål av trä har bevarats väl i den fuktiga och lufttäta miljö som fanns i bingar och avfallslager. Förutom byggnadslämningar fanns ett flertal föremål av trä, bl a fragment av tallrikar och svarvade skålar. Mera ovanliga föremål är två leksaksbåtar samt överdelen till en pokal av vinglasmodell. Till gruppen leksaker hör också två s k toppar. De är tillverkade i svarvteknik och kan betraktas som föregångare till jo-jon.

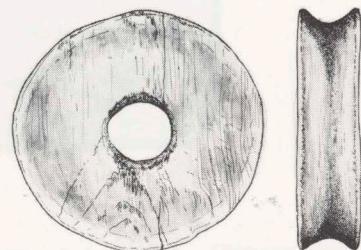
Fig 129.
Trissa och block till talja. 1700-talets
första hälft. Binge 1. Tomt C, skede 3.
Skala 1:3.

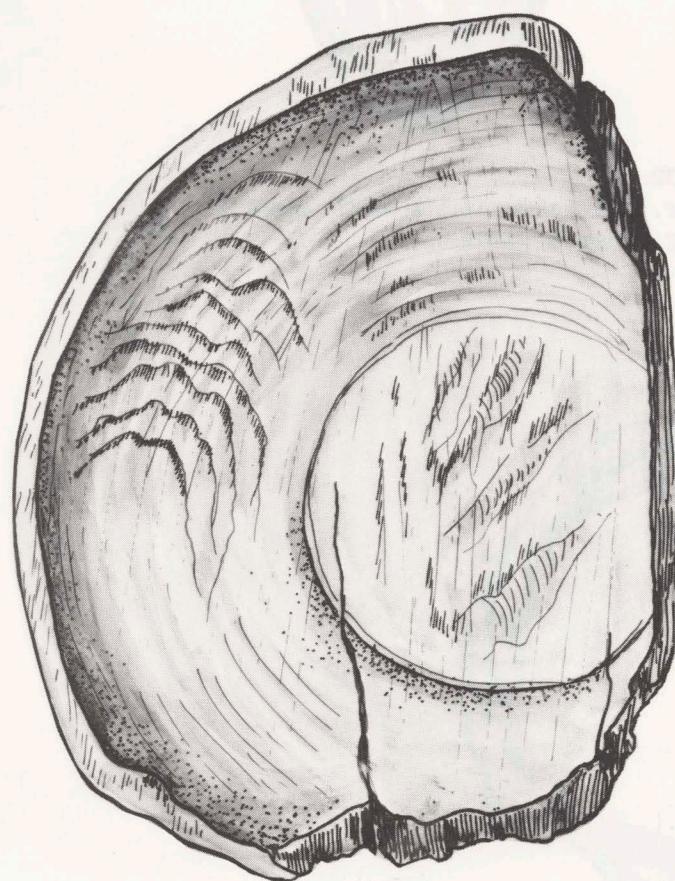
Fig 128.
Fragment av svarvad skål. 1600-talets första
hälft. Binge 2. Tomt A, skede 1. Skala 1:1.

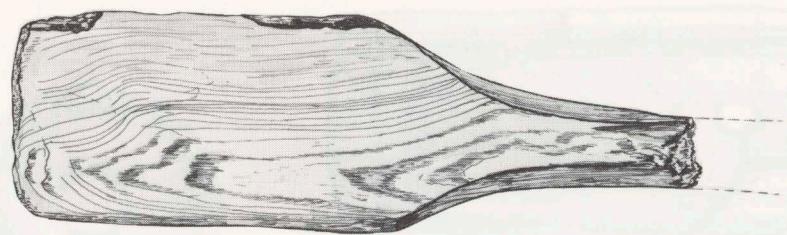
Fig 131.
Liten spade (smörspade?). 1600-talets första
hälft. Hus D:I:2, skede 1. Skala 1:2.

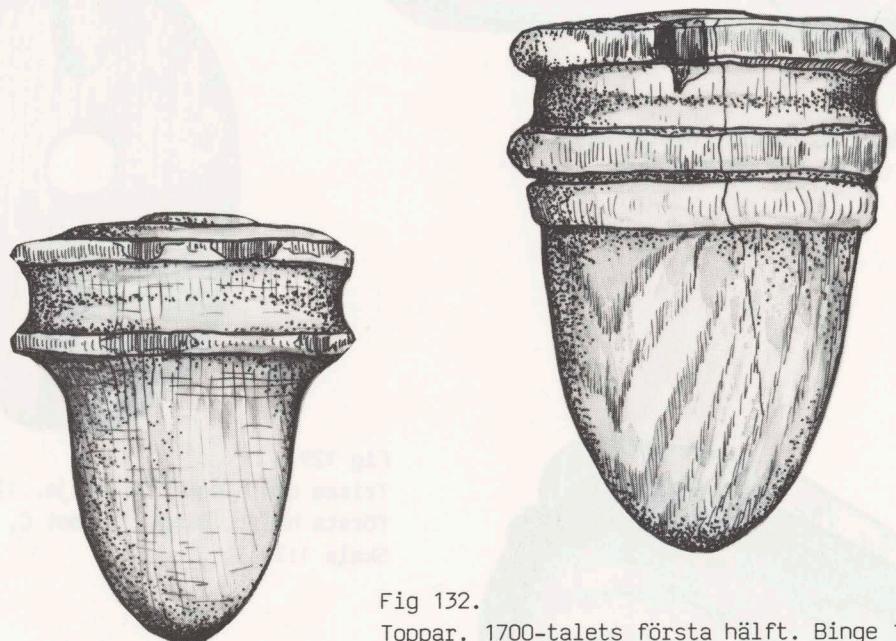
Fig 132.
Toppar. 1700-talets första hälft. Binge 1.
Tomt C, skede 3. Skala 1:1.

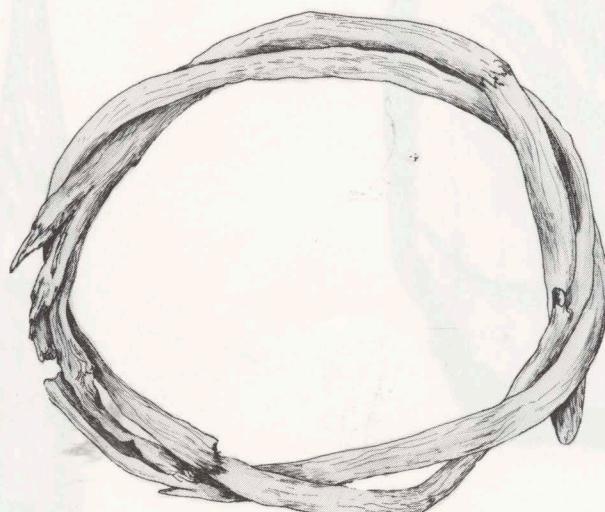
Fig 133.
Vidjehank. 1600-talet. Mellan tomt D och E.
Skala 1:3.
