# Den befästa Lindholmen

Lundby 136 | Slottsberget, Lindholmen | Bebyggelselämningar  
Förundersökning | Göteborgs kommun

## SLOTTSSBERGET, LUNDBY 136

### Arkeologisk förundersökning, medeltida slottslämning

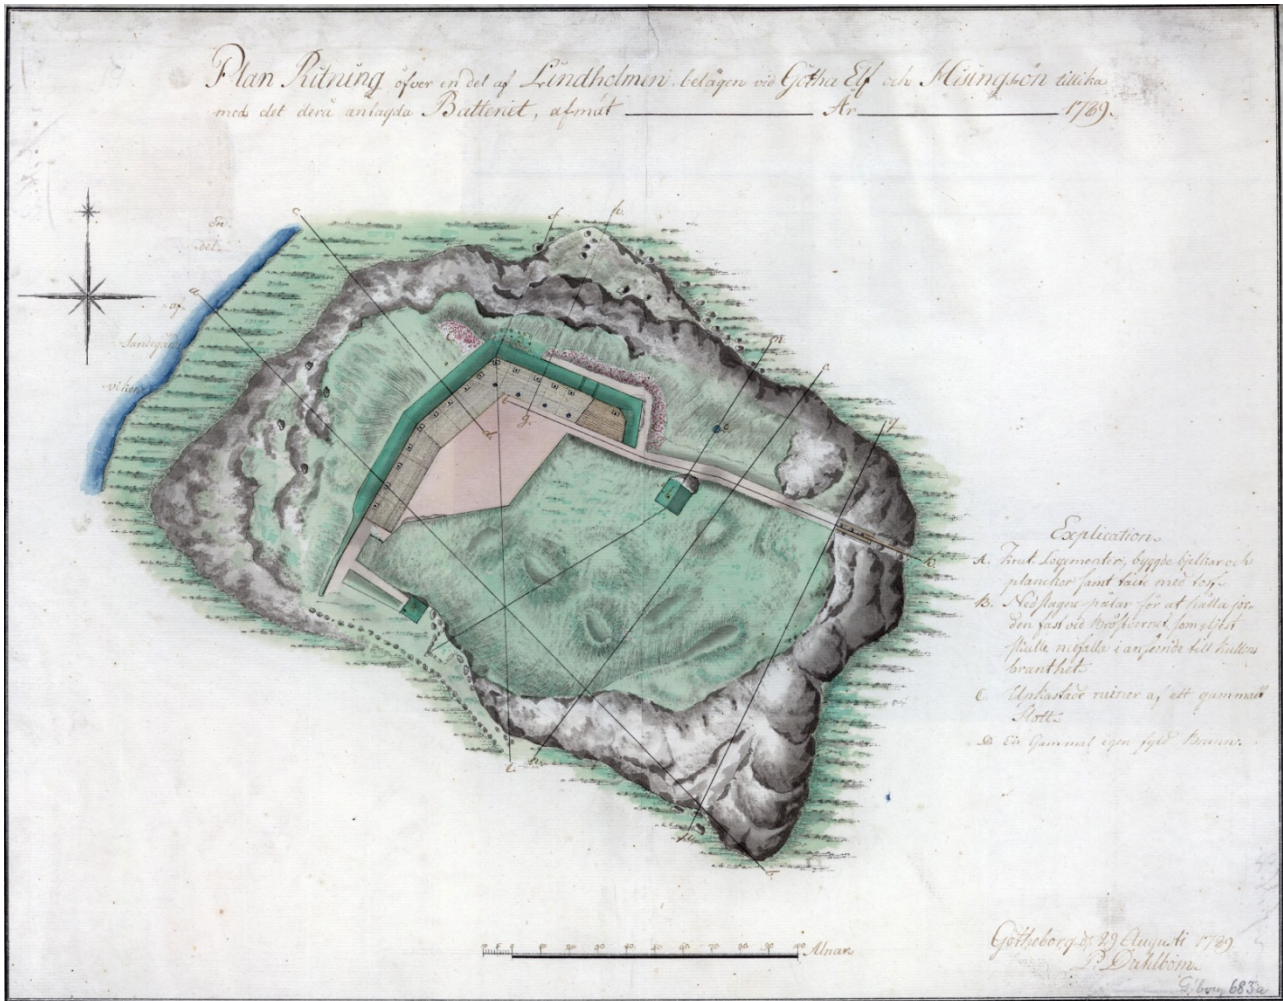
Figur 4. Plan Ritning öfver en del af Lindholmen, belägen vid Götha Elf och Hisingsön tillika med det derå anlagda Batteriet, afmät År 1789. Explication A. Krut logementer, byggde bjelkar och planchor samt täcte med torf, B. Nedslagne pålar för at hålla jorden fast vid Bröstvernet som eljest skulle nedfalla i anseende till kullens branthet, C. Upkastade ruiner af ett gammalt Slott, D. En gammal igen fylld Brunn. Uppmätt och ritad av Petter Dahlbom 29 augusti 1789. Krigsarkivet 042-4037-465b.

I norra delen av figur 4, utmärkt med bokstaven C, finns ett rödaktigt ”grusigt” område uttritrat som ungefär följer formen på utsidan av 1700-talets bröstvärn, och som beskrivs av Dahlbom som ”upkastade ruiner af ett gammalt Slott.” Dessa raserade murrester finns även utmärkta på hans profilritning över detta område (figur 11). Vid ytterligare granskning tillhör troligtvis även det lite ojämna murpartiet i mitten av figur 12 den medeltida slottsruinen, eftersom det ej finns utsatt på planritningen (figur 4). Stenarna i batteriets murar, till vänster på bilden, är dock ritade i samma färg och form och kan på grund av detta eventuellt vara återanvänt medeltida byggnadsmaterial.

På Petter Dahlboms hittills opublicerade ritningar från 1789, som finns på Krigsarkivet, syns emellertid tydligt att man anlagt rejäla golv och bröstvärn till kanonerna (figur 4, 11-12). Sannolikt användes slottsruinens redan existerande planlösning, samt även medeltida byggnadsmaterial, till detta bygge. Således kan stenmuren som framkom vid denna förundersökning antas vara medeltida grundmurar till Lindhomens slott.

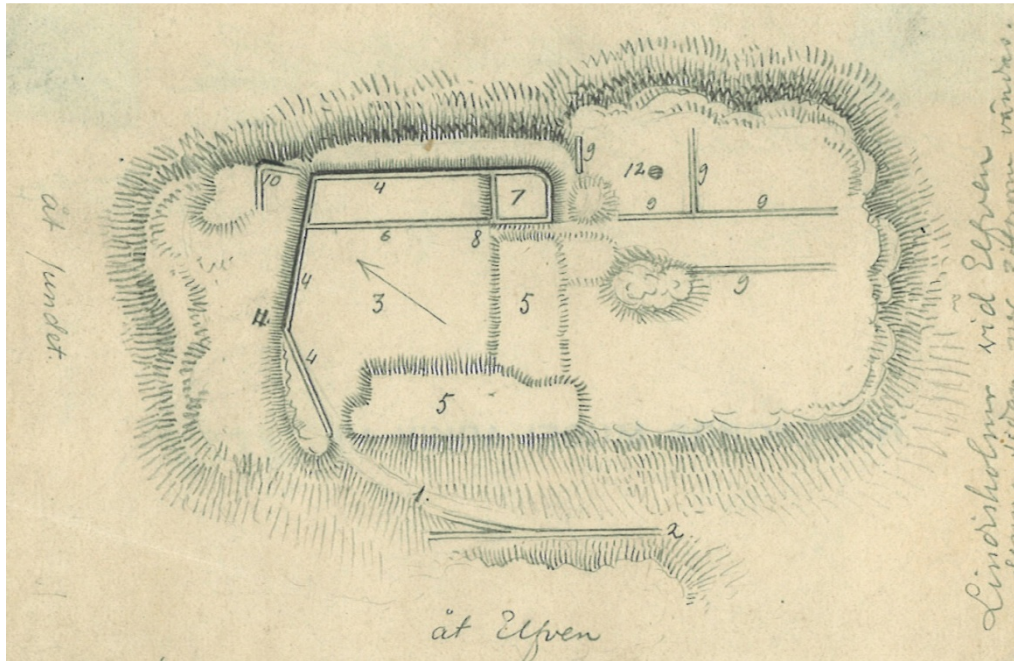
Figur 5. Plan över Slottsbergets ruiner från 1864. 1. Uppgång på berget, 2. En mur eller ett bröstvärn, 3. Borggården, 4. Bröstvärn, 5. Jordverk/vallar, 6. Spår av murar, 7. Måhända ett torn, 8. Genomgång, 9. Murar i marken, 10. Ett slags bastion, 11. Lägre afsats av berget, 12. Brunn. Blyertsteckning av Gustaf Brusewitz. GSM arkiv.

I början av 1860-talet rekognoserade Gustaf Brusewitz platsen och gjorde då två små men detaljrika blyertsteckningar över ruinerna i det skick de då befann sig (figur 3 och 5). Några år senare, 1875 besökte Wilhelm Berg platsen och fann bevarade vallar på berget, men arbetet med att röja bort ruinerna för att anlägga bebyggelse hade redan börjat. Någon antikvarisk undersökning av murarna, eller tillvaratagande av fynd gjordes aldrig i samband med detta. "Här ödelades sålunda allt utom hvad som möjligen ännu torde finnas qvar under arbetarebostäderna" (Berg 1902).

Vid en jämförelse med Dahlboms ritningar är alltså den mur som Brusewitz dokumenterade (figur 5, nr 4) troligtvis egentligen bröstvärn från 1789. Likväl avbildar förmodligen andra detaljer av ritningen delar av det medeltida slottet, så som 5) jordverk/vallar, 9) murar i marken, 10) bastion och 12) den gamla brunnen.

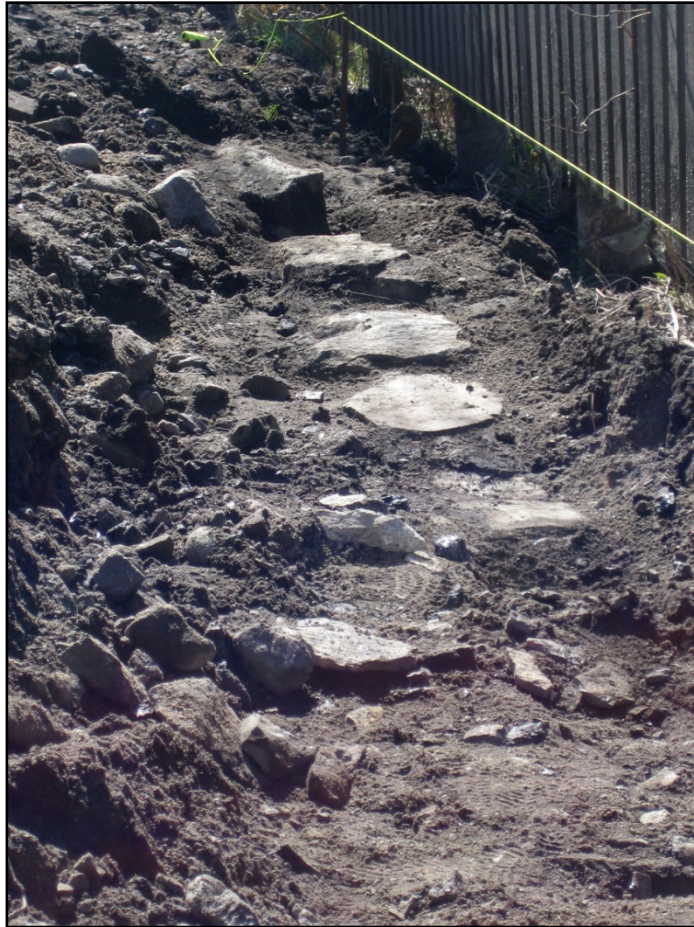
Figur 6.  
Överkanten av den  
mur som framkom  
i västra delen av  
undersökningsområdet.  
Mot sydväst. Foto  
Thomas Henricson.

Vid en jämförelse av Brusewitz teckningar och tidigare arkeologiska undersökningar förväntades bevarade byggnadslämningar träffas på i framför allt den nord-västra delen av undersökningsområdet. Detta visade sig överensstämma bra med de murar som hittades. Fotografierna visar den bevarade överkanten av en mur byggd av natursten som löper i nord-sydlig riktning. Muren befinner sig på den västra sidan om gatan, direkt söder om den krök där vägen svänger av mot söder (figur 6-9).

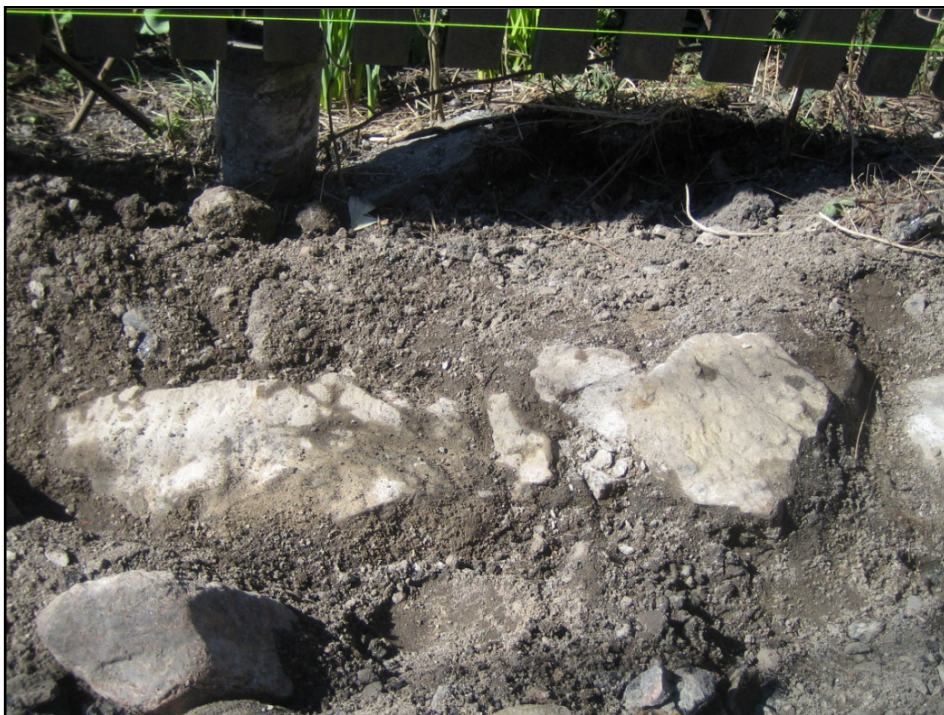
Figur 7. Del av murens överkant. Mot väster. Foto Thomas Henricson.

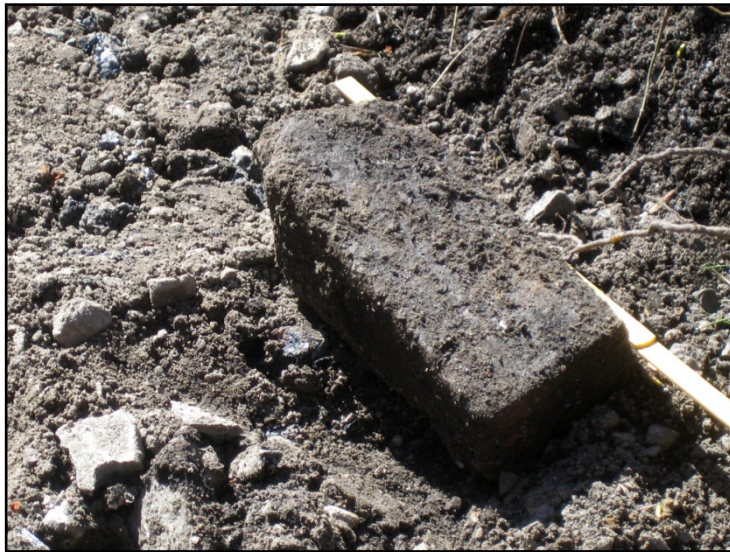
Figur 8. Exempel på det stortegel som påträffades i schaktet. Foto Thomas Henricson.

Schaktningsövervakningen visade också att det längs hela sträckan fanns gammalt byggnadsmaterial, såsom byggsten, tegelskrot, tegelfragment och inblandning av murbruk i jorden. Murteglet har lite skilda mått, men består i huvudsak av så kallat stortegel, vilket är typiskt för medeltida byggnader, men som även användes fram till 1600-talet (figur 8; bilaga 1).

Förutom bevarade murar förekom dessutom byggnadsmaterial daterat till medeltid längs hela undersökningsområdet. Murteglet som påträffades (figur 8; bilaga 1) är av relativt stora format, så kallat stortegel, vilket ofta tillskrivs medeltida sammanhang, men som även kan förekomma fram till 1600-talet (Nilsson Schönborg 1992; 2006).

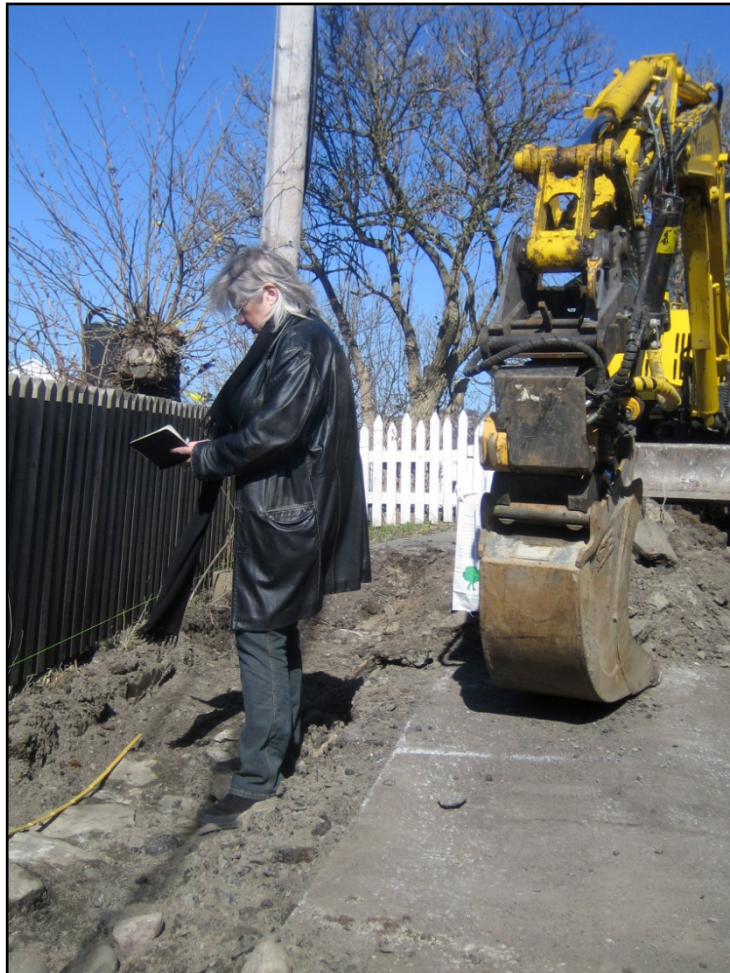
Figur 9. Nordvästra delen av det undersökta området med murens överkant synlig på västra sidan av gatan. Antikvarie Mona Lorentzson i bild. Mot norr. Foto Thomas Henricson.

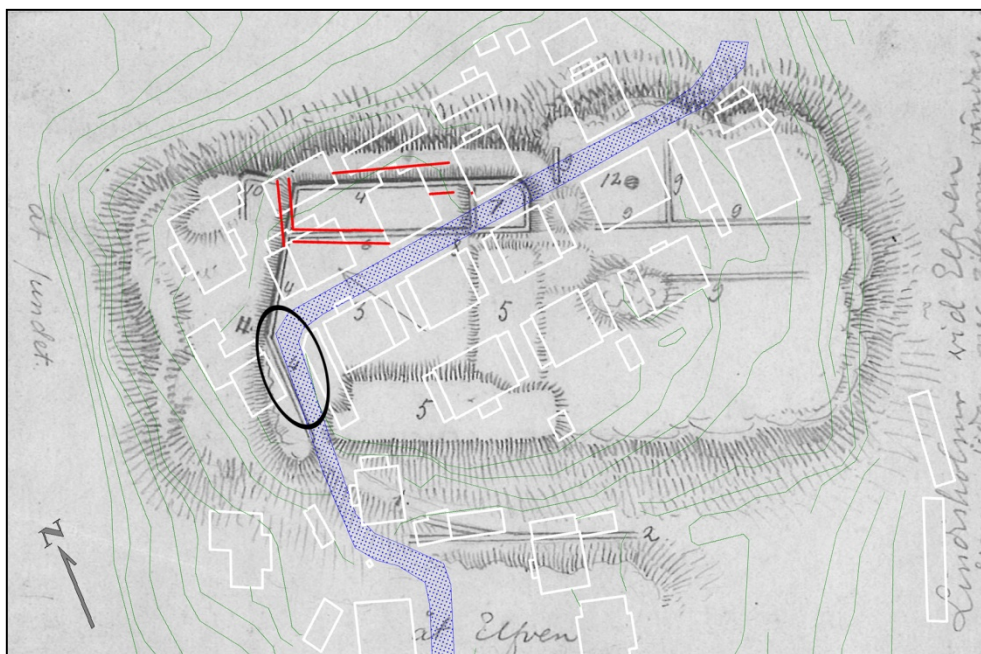
Figur 10. Gustaf Brusewitz planritning med rektifierade moderna geodata. Området där man träffade på den bevarade muren är inom den svarta ovala markeringen. Modern bebyggelse är utmärkt med vitt, undersökningsområdet blått och murarna från tidigare undersökningar rött. Gröna linjer är höjdkurvor.

År 1990 gjorde Göte Nilsson Schönborg vid Göteborgs stadsmuseum en schaktövervakning på fastigheten Lindholmen 7:7 i samband med tillbyggnad på tomten. Fastigheten är belägen på nordvästra delen av berget. Murrester från borganläggningen framträdde i båda provgroparna i form av en nord-sydlig mur som i vinkel anslöt till en väst-östlig mur. Den senare var delvis synlig i det befintliga boningshusets källare. Murarna var lagda av natursten, murade med kalkbruk uppblandat med träkol och snäckskal, ca 1,30–1,50 m breda, bevarade till ca 2 meter höjd och anlagda direkt på berget. Murarnas placering överensstämde väl med Brusewitz dokumentation (Figur 5 och 10) och tolkades som murar tillhörande Lindholmens medeltida slott (Nilsson Schönborg 1990).

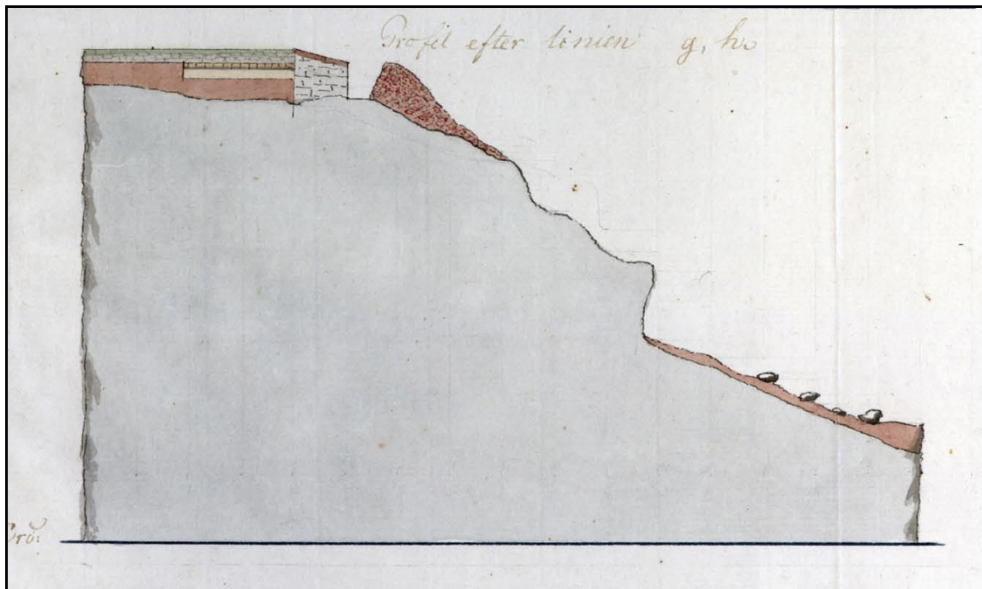
Figur 11. *Profil efter linjen g, h* (jämför figur 4). Utsnitt ur P. Dahlboms ritningar över Lindholmen 1789. Batteriet kan ses uppe till vänster och de gamla slottsruinerna strax utanför, vid bergskränet. Krigsarkivet 042-4037-465c.

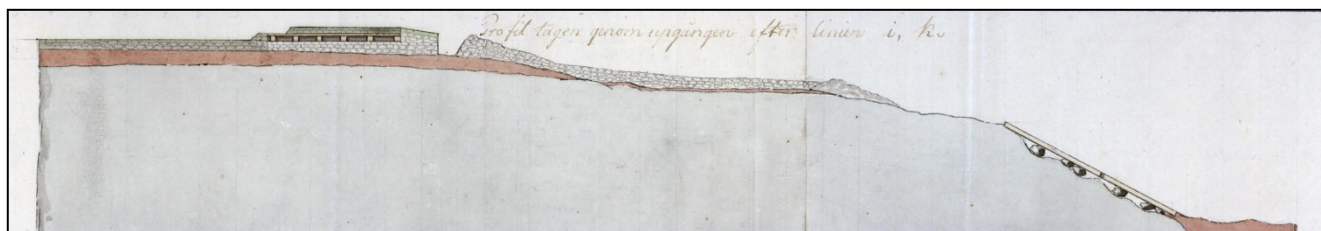
Figur 12. *Profil tagen genom uppgången efter linien i, k.* Öst-västlig profil av batteriet mellan punkterna i-k, jämför figur 4. Utsnitt ur P. Dahlboms ritningar 1789. Krigsarkivet 042-4037-465c.
