# RAPPORT

25 kv Göta Kanal 2, 3, 8, 9, 10  
Slutundersökning 1984  
*Stefan Kihlberg*

ARKEOLOGISK SLUTUNDERSÖKNING AV 25 KV GÖTA KANAL TOMTERNA  
2, 3, 8, 9, 10 INOM FORNLÄMNING GÖTEBORG 216

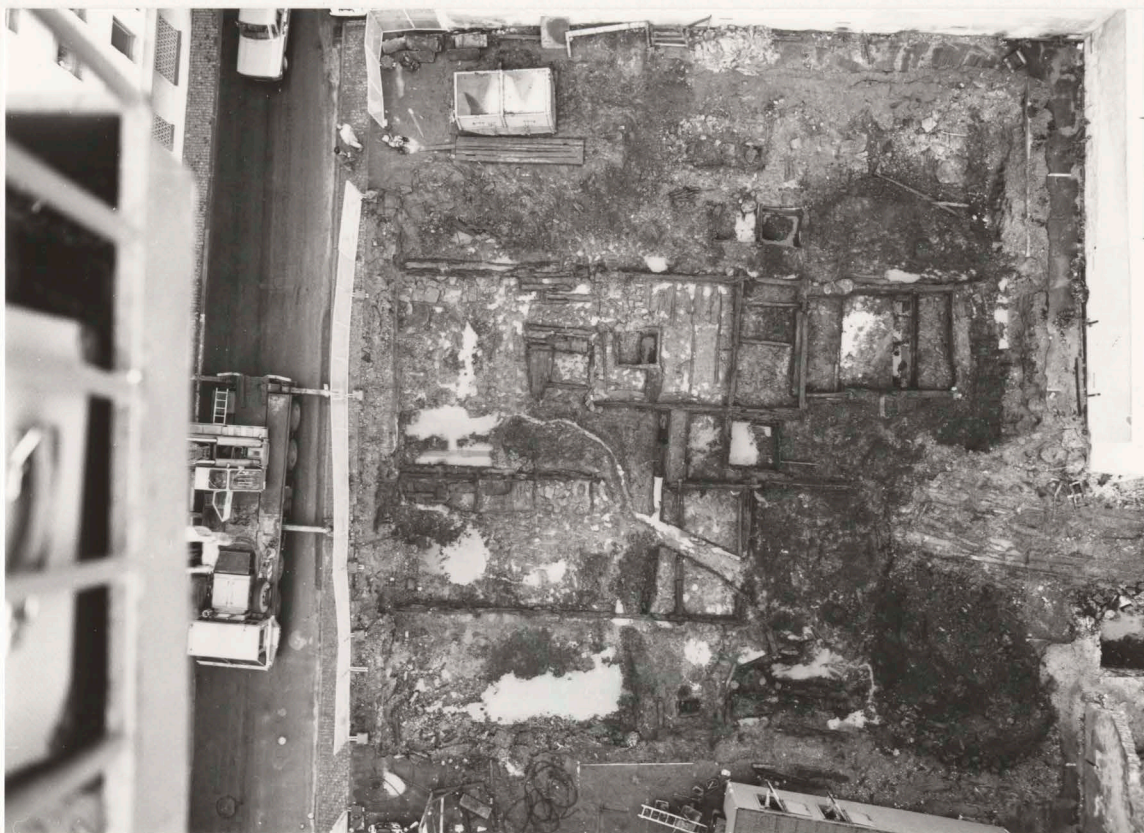
Fig 3. Foto: Lars Noord  
Göta Kanal. Fas 1. Översikt över norra tomtdelen. Bilen  
står på klädpressargatan.

FAS 1 är den fas ifrån vilken de flesta byggnadsresterna återstår och varifrån de flesta föremålen kommer. Från FAS 1 finns rester av inte mindre än sex byggnader. Fasindelningen är i första hand relativ, men även den översiktliga genomgång av daterade föremål som varit möjlig att göra, tyder på att byggnadsresterna i FAS 1 tillhör det allra tidigaste bebyggelseskedet i Göteborg. De undersökta byggnaderna är mycket lika varandra, framför allt gäller detta de två välbevarade lämningarna på norra tomtdelen. Dessa byggnader stämmer utmärkt väl in i den bild vi har från tidigare grävningar av byggnadslämningar från det tidigare Göteborg, med långa smala hus med gavlarna emot gatan. (Fig 3)

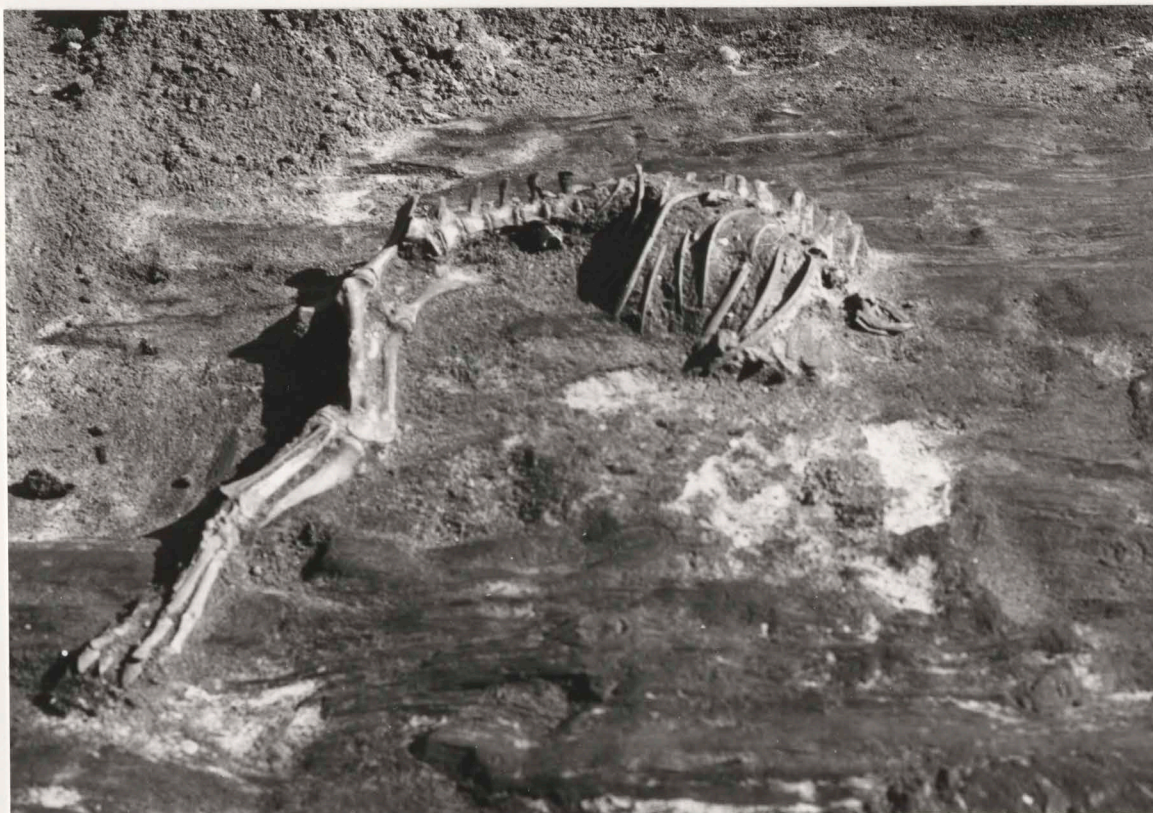
Fig 5. Foto: S Kihlberg  
Kv Göta Kanal. NORR V-delen. Fas 1. På golvet till  
Hus 333 låg ett skelett efter en gris - skallen saknades.  
Foto mot söder.

Huset innehåller två lager trägolv med underliggande tvärgående golvbärande syllstockar. Under norra delen av huset finns en förhållandevis kraftig rustbädd.

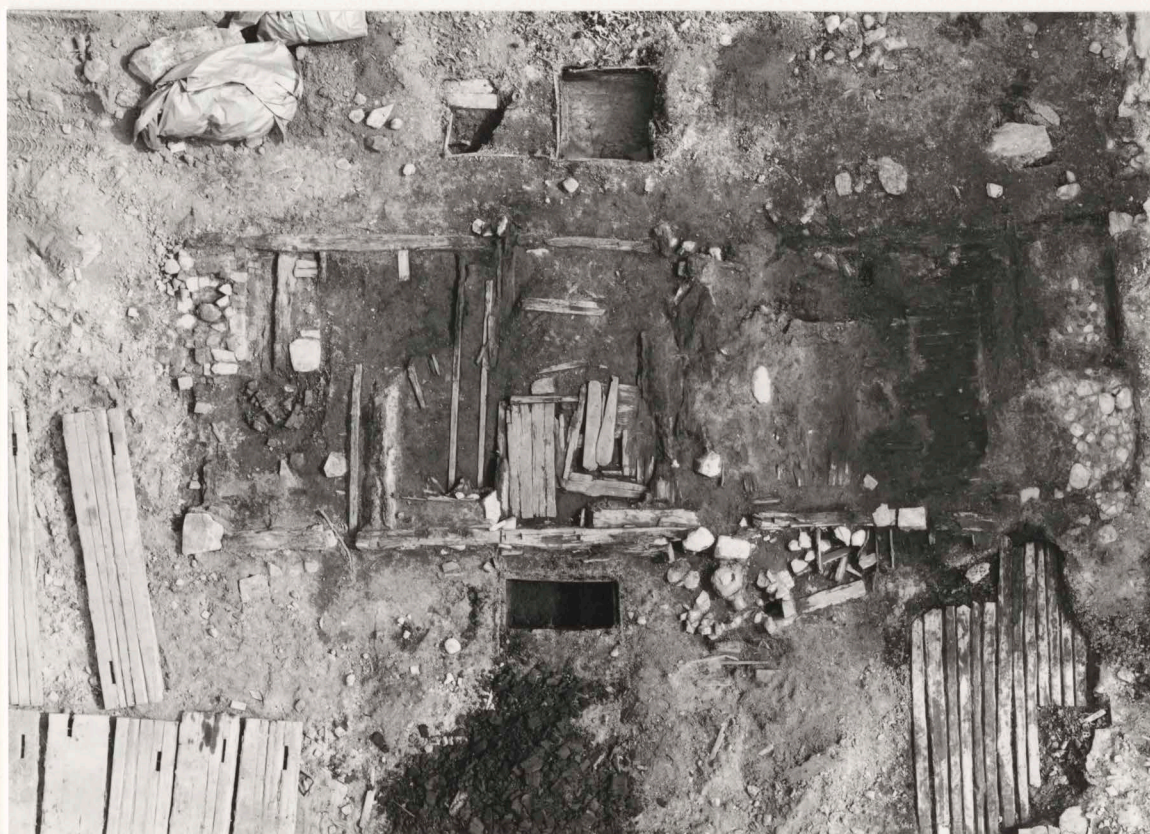
Fig 11. Foto: Lars Noord  
Kv Göta Kanal. Avfallsbingarna var nedgrävda i passagerna  
mellan 1600-talshusen. Foto mot öster.

Till FAS 3 räknas i kv Göta Kanal samtliga avfallsbingar i undersökningsområdet. Avfallsbingarna är nedgrävda igenom husen i FAS 1 och 2, och tillhör inte heller den moderna bebyggelse som utgörs av FAS 4 och 5. Avfallsbingarna innehåller förutom gödsel och latrin även keramik, kritpipor, porslin mm. Ett allmänt intryck är att avfallsbingarna i kv Göta Kanal innehåller förhållandevis små fyndmängder. (Fig 11)

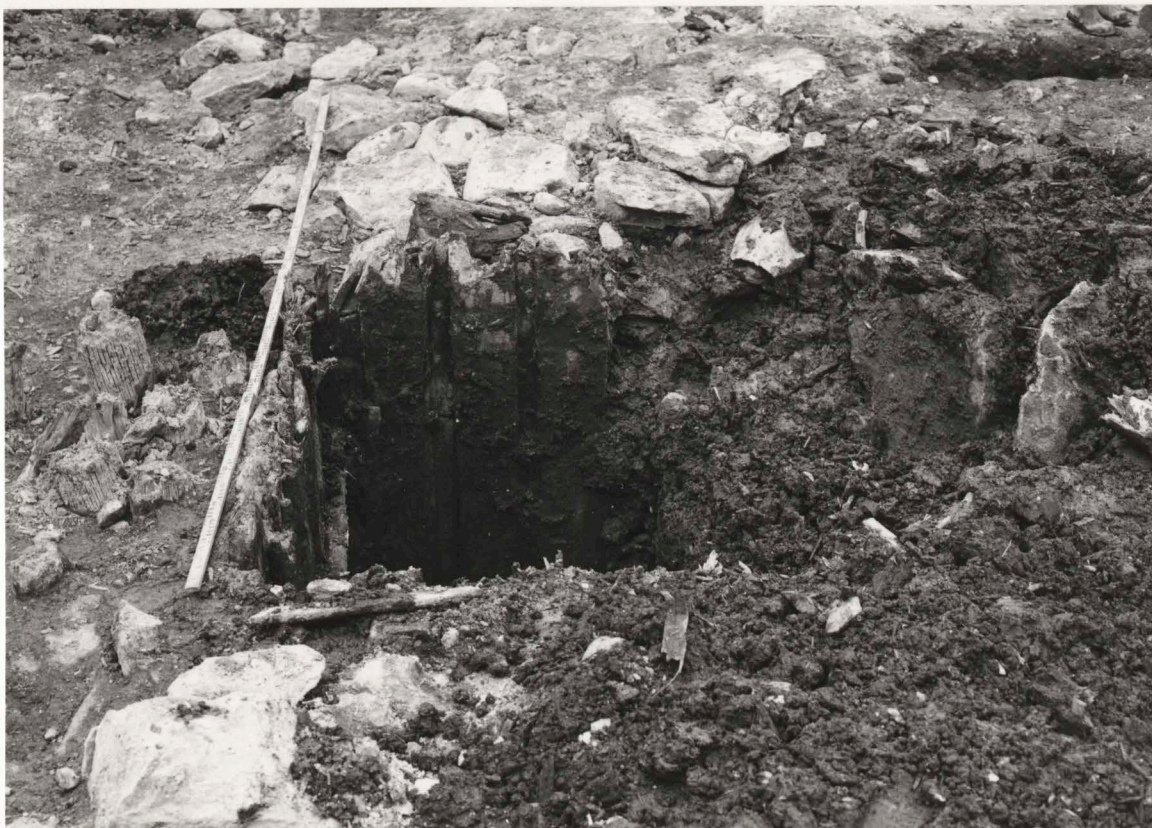
Fig 12. Foto: S Kihlberg  
Kv Göta Kanal. SYDVÄST. Fas 3. Avfallsbinge med stående  
brädkonstruktion. Foto mot väster.

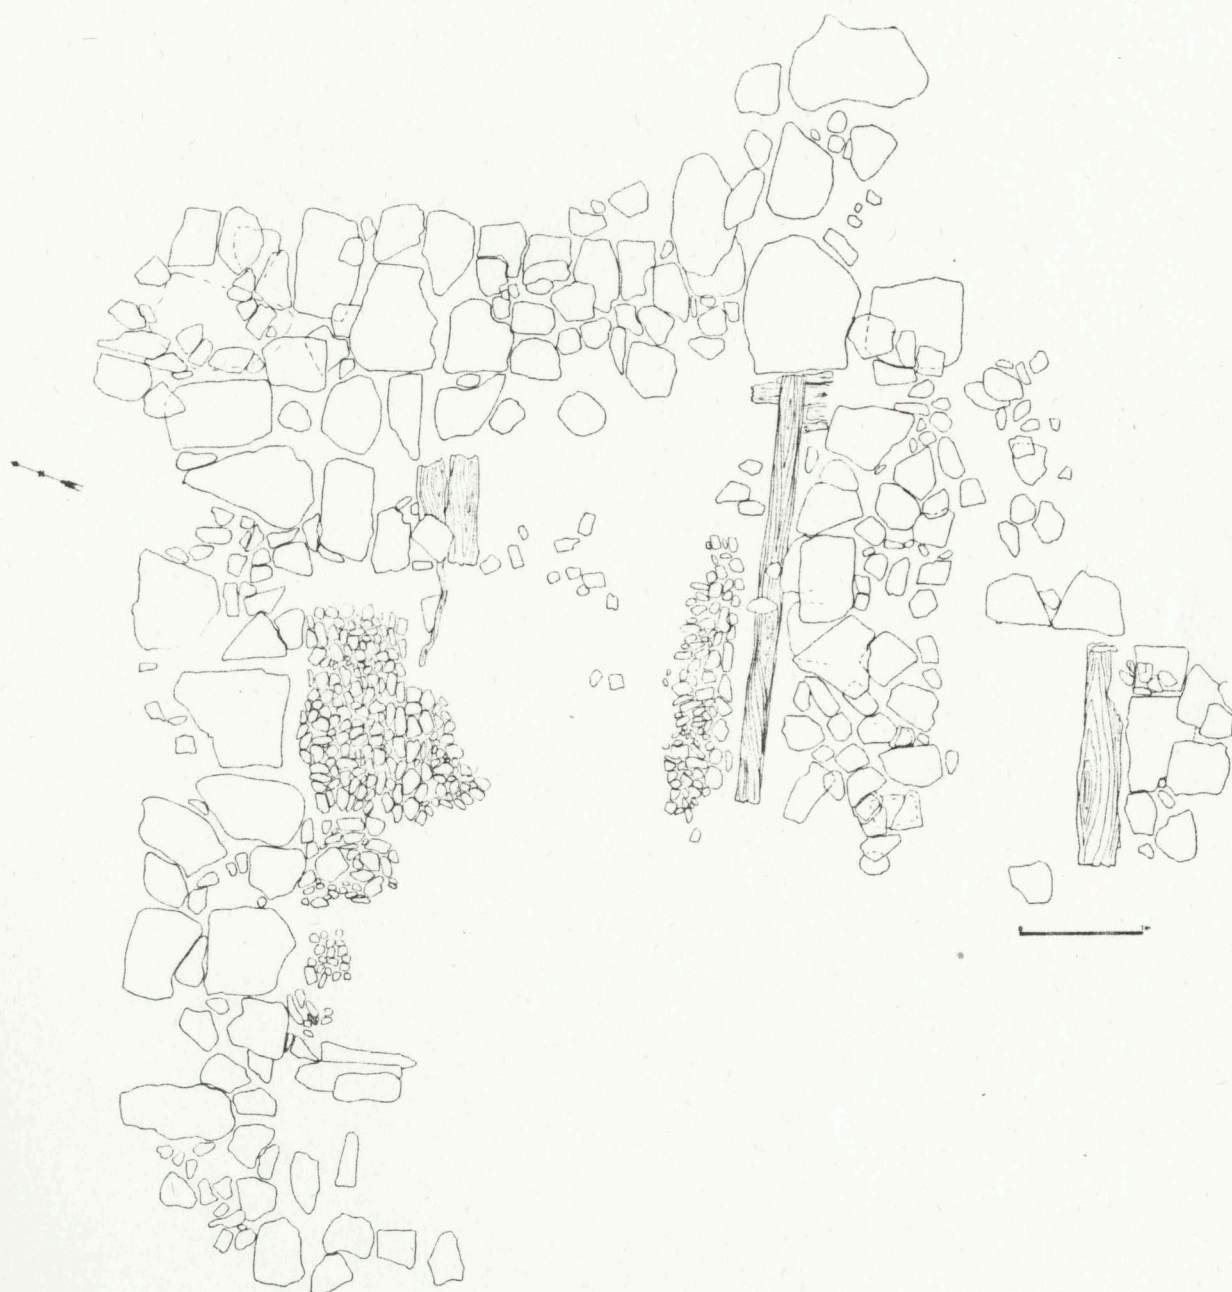
Fig 17.  
Kv Göta Kanal. SYDVÄST. Fas 4. Planritning. Murar och  
gårdsbeläggning.

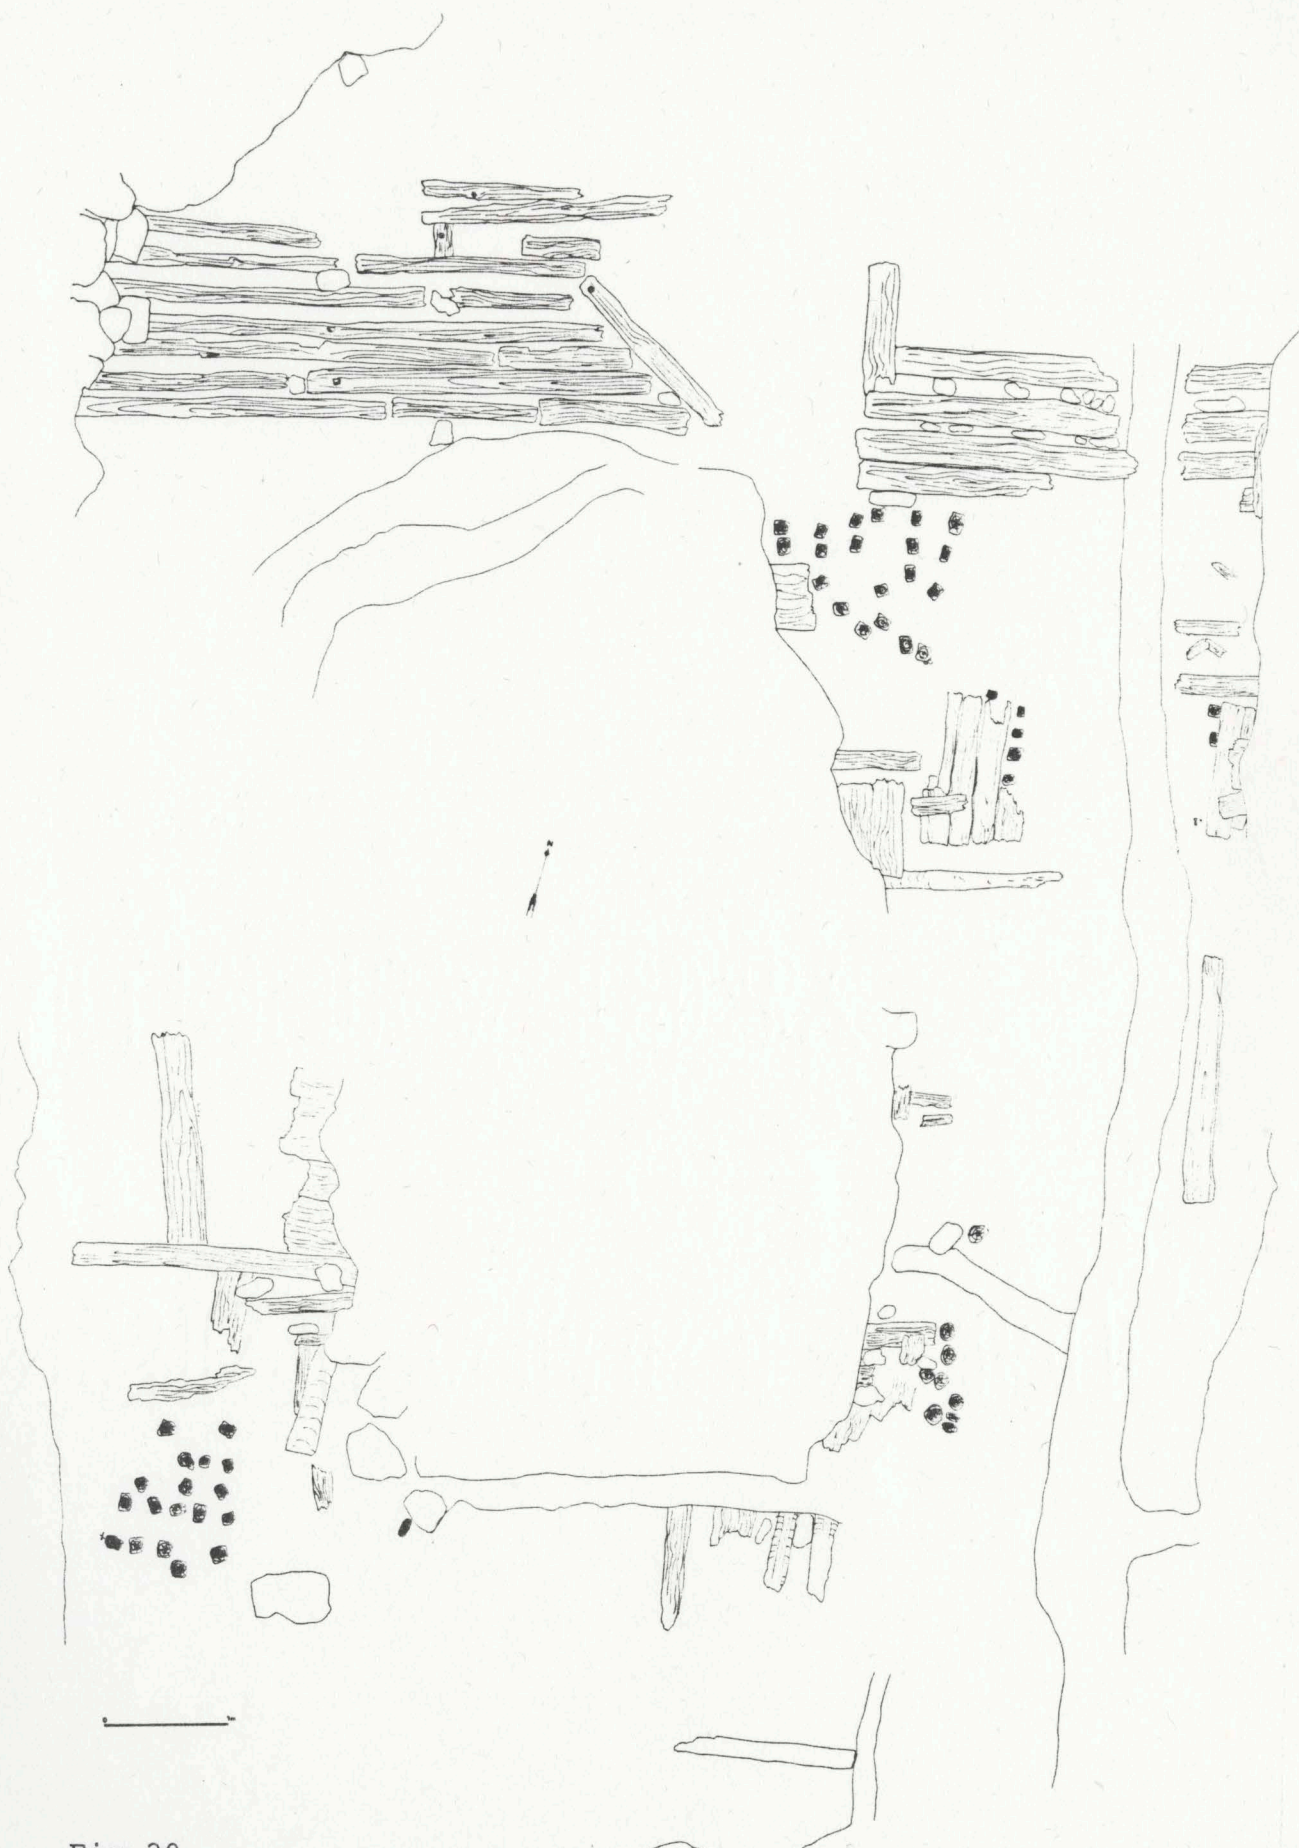
Fig 20.  
 Kv Göta Kanal. SÖDER. Fas 4. Planritning. Begränsningar  
 för nedgrävningar, rustbäddar och 1800-tals hus.

Rustbäddarna från det tidigaste skedet framgår av Fig 20. Förutom en kraftig ÖV gående rustbädd under gårdshusets sydmur, återstår endast fragmentariska rester. Bevaringsförhållandena har varit dåliga under de täta betonggolven.

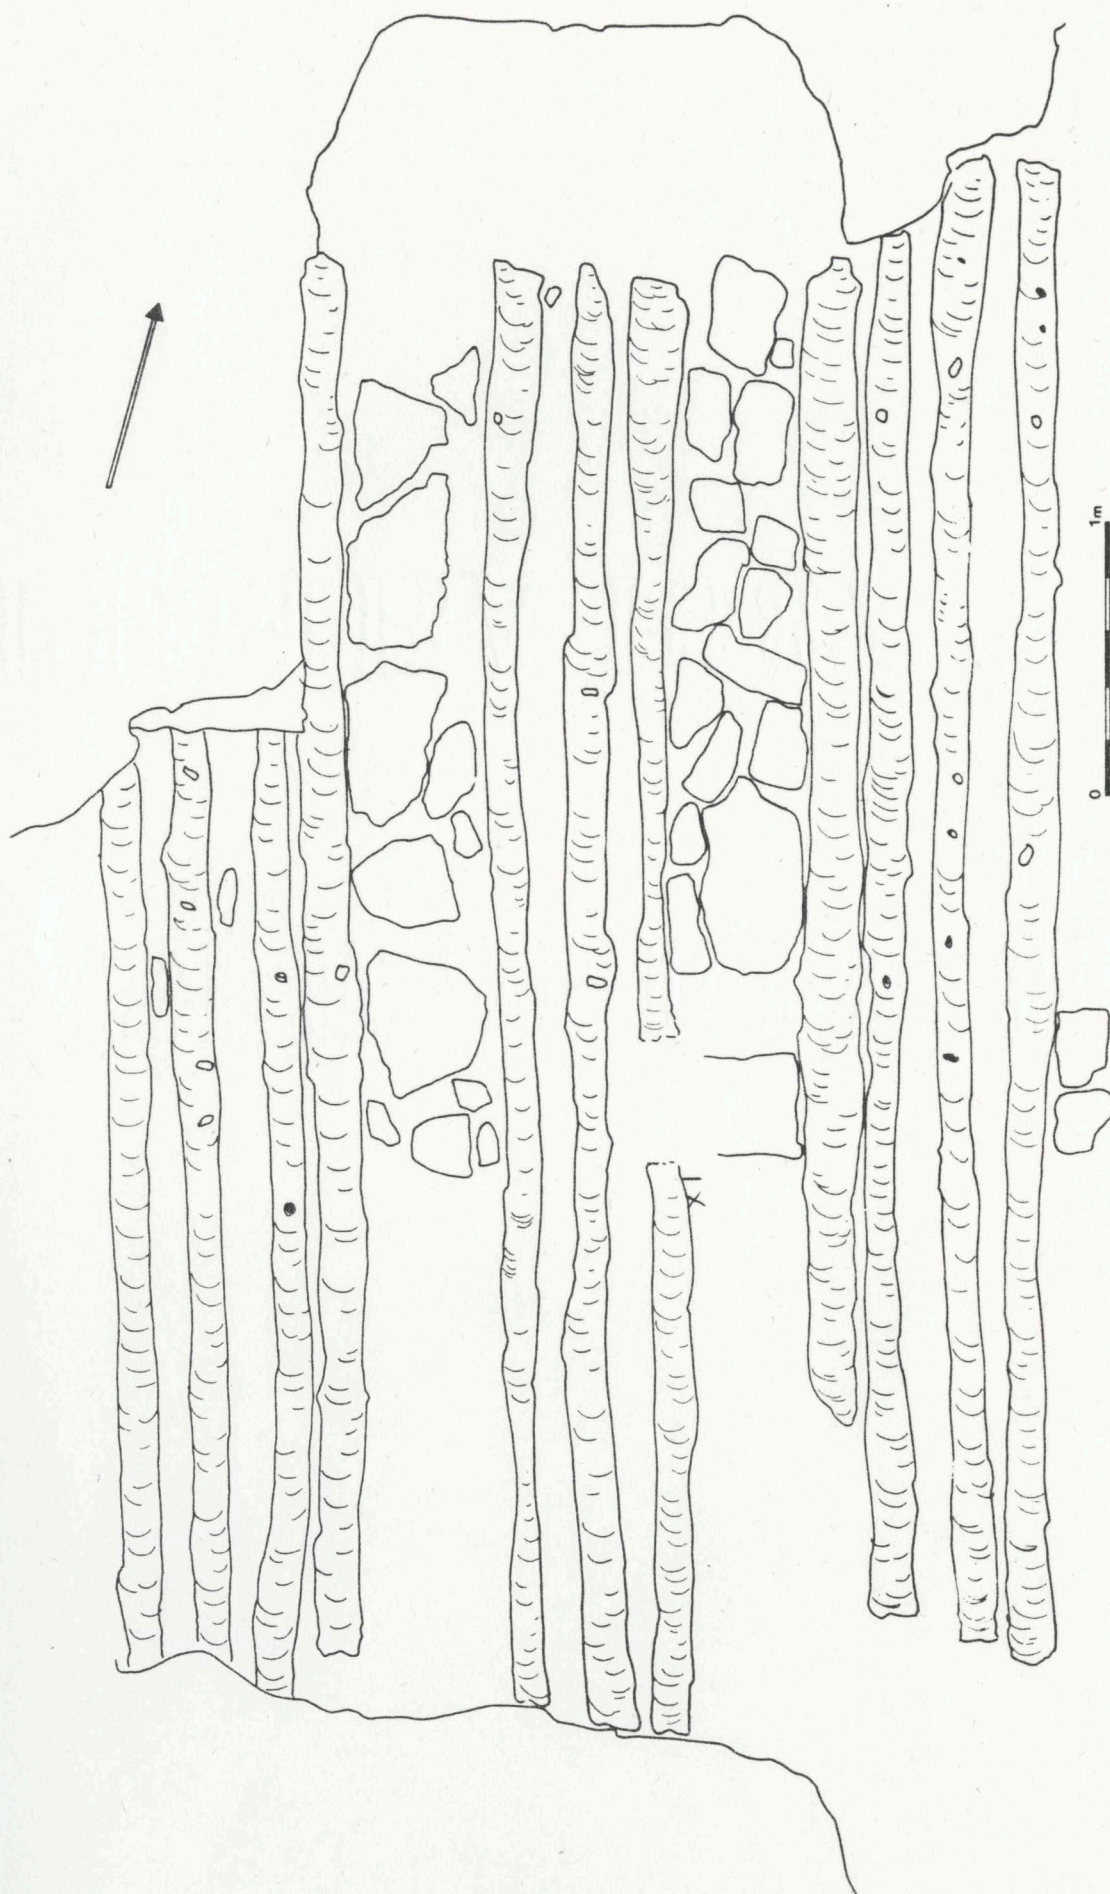
Fig 22.  
Kv Göta Kanal. SÖDER. Fas 4. Planritning. Det undre  
rustbäddslagret i norra delen av tomten.

Det undre av rustbäddslagren består av NS gående stockar. (Fig 22) Stockarna ligger i grupper om tre eller fyra stockar. Tillsammans finns 10 stockar. Stockarna varierade i bredd mellan 12 och 18 cm. Mellan de tre stockgrupperna är ett avstånd på ca 5 cm. I dessa ligger 20 - 40 och 50 - 80 cm stora stenar. De flesta är inte tjockare än rustbäddstockarna. Mellan stockarna inom resp grupp är ett avstånd på 12 - 18 cm. I dessa mellanrum ligger här

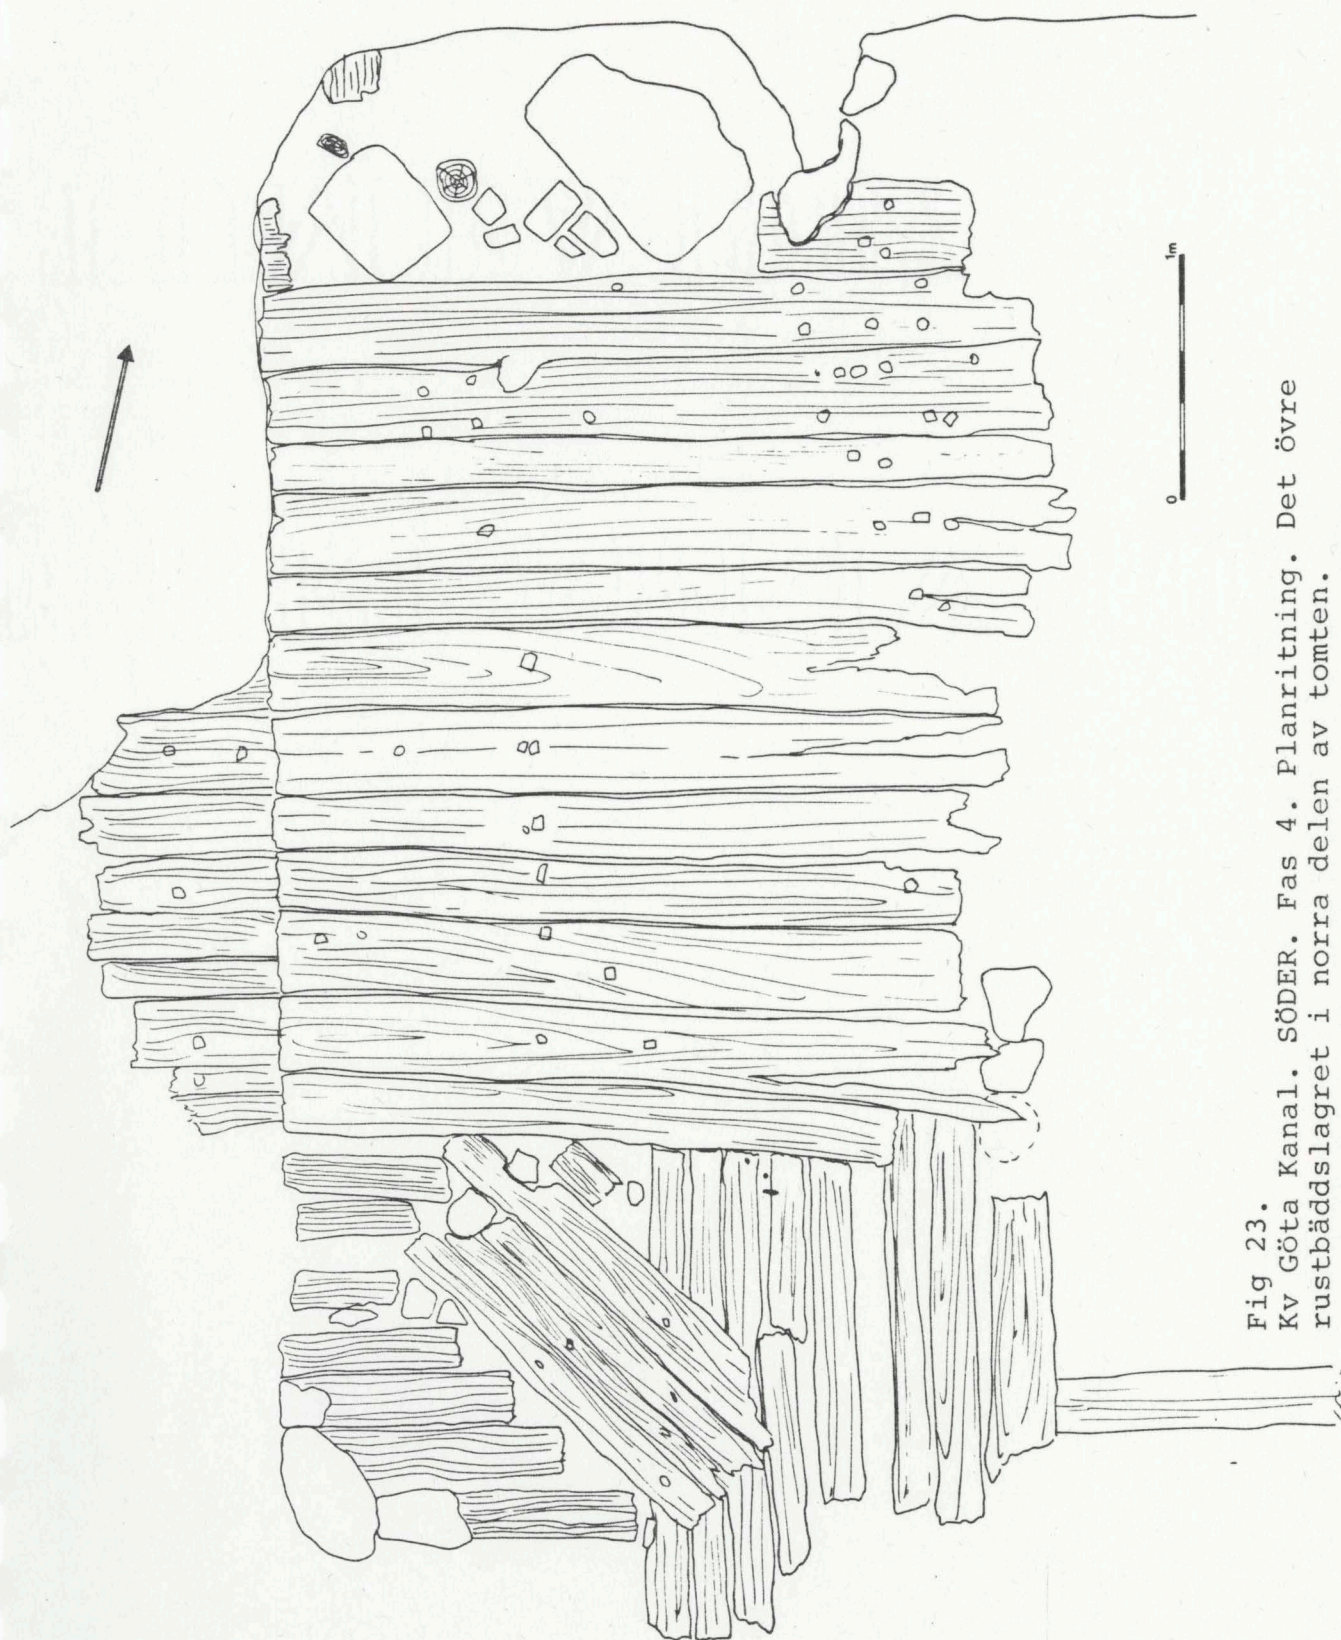
Fig 23.  
Kv Göta Kanal. SÖDER. Fas 4. Planritning. Det övre  
rustbäddslagret i norra delen av tomten.

Mellan det övre och undre rustbäddslagret ligger ett 10 - 15 cm tjockt lager av påförd lera. Det övre rustbäddslagret består av ÖV gående plankor. Plankorna är breda 18 - 22 cm. De bär tydliga spår av att ha blivit avslitna i sin östra ände. Plankorna är dymlade ned i den underliggande rustbädden och har också en mängd hak, spår efter tidigare användning. Den undre rustbädden har LNR 13 och den övre LNR 7. I området, där dessa rustbäddar möter rustbäddarna under muren, ligger några rustbäddsstockar i 45° vinkel mot de övriga. Dessa har LNR 14. Plankorna är mellan 12 och 18 cm breda. (Fig 23)

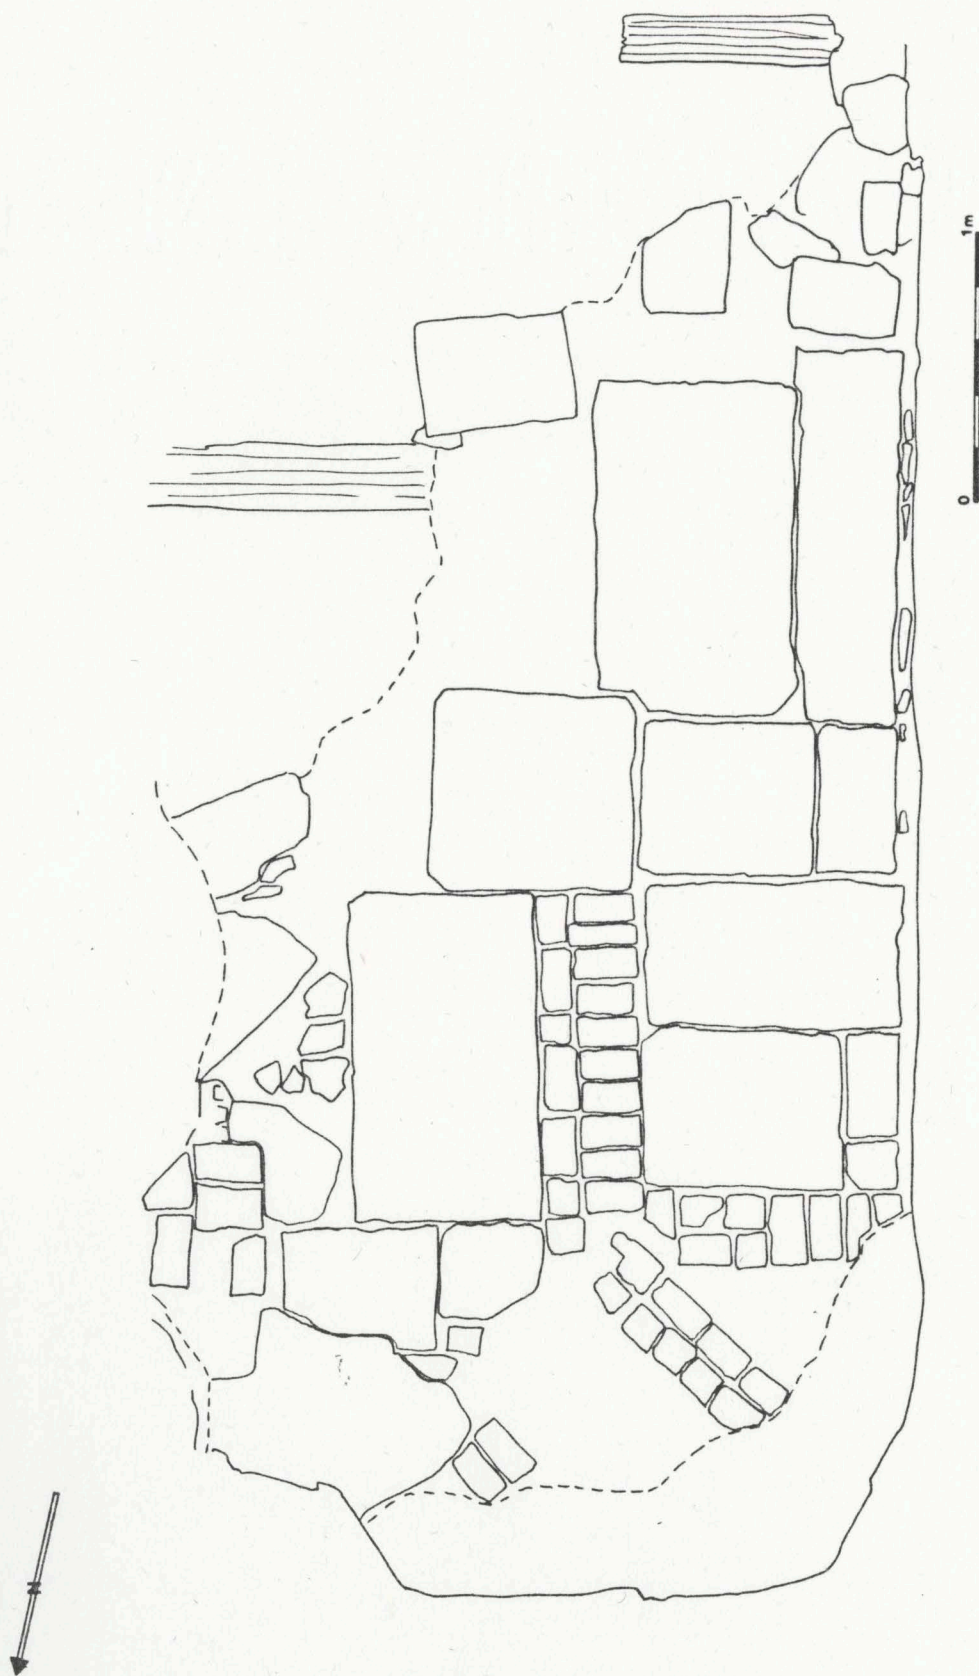
Fig 24.  
Kv Göta Kanal. SÖDER. Fas 4. Planritning. Stengolvet i  
den norra delen av tomten.

Över det övre rustbäddslagret följer ett 10 - 15 cm tjockt sättsandslager. Över detta så ett källargolv av flata hällar. Hällarna är av varierande storlek från 120 x 70 till 50 x 30 cm. Hällarna är ca 5 cm tjocka. Hällarna ligger som ett regel tätt intill varandra. Mellan några av dem är det urfyllt med rader av "plattsideliggande" tegelstenar. I detta källarrums nordvästra hörn finns rester av en spis av gråsten och tegel. (Fig 24)

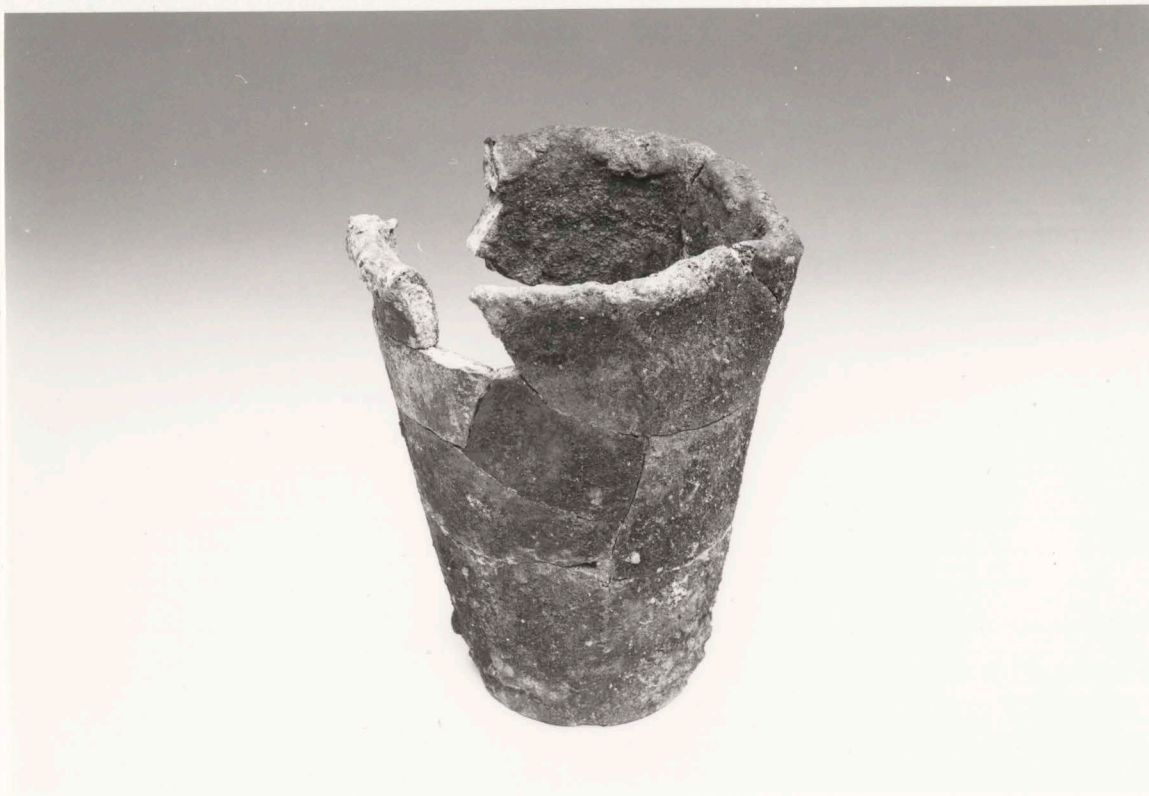
Fig 25. Foto: D Jeffery  
Kv Göta Kanal. Ett ca 20 cm högt smältkärl påträffades  
vid utgrävningen.

Stora mängder keramik, kritpipsfragment, läder-, trä- och metallföremål, liksom flera mynt tillvaratogs.  
(Fig 25, 26)
