Antikvarisk medverkan

# Gustavi domkyrka

*Rapport från kulturmiljöenheten 2015:3:*

Projektet gäller invändig renovering och tillgänglighetsanpassning av Gustavi Domkyrka

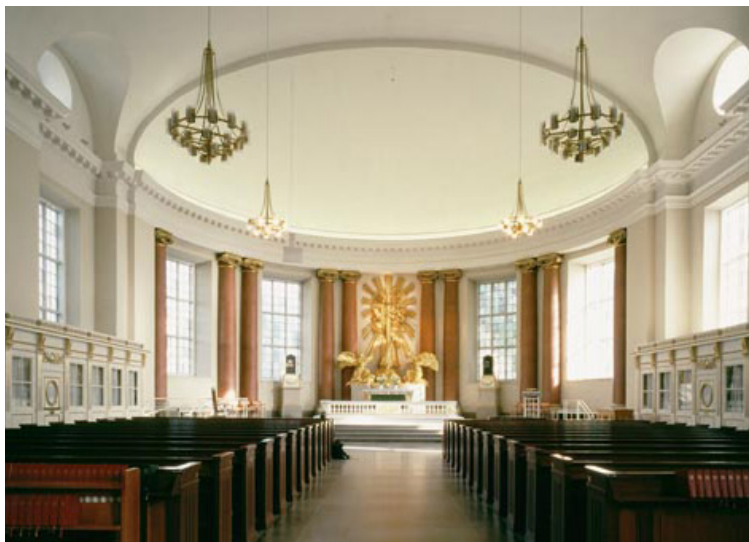
*Kyrkorummet före ombyggnaden, sett mot koret*

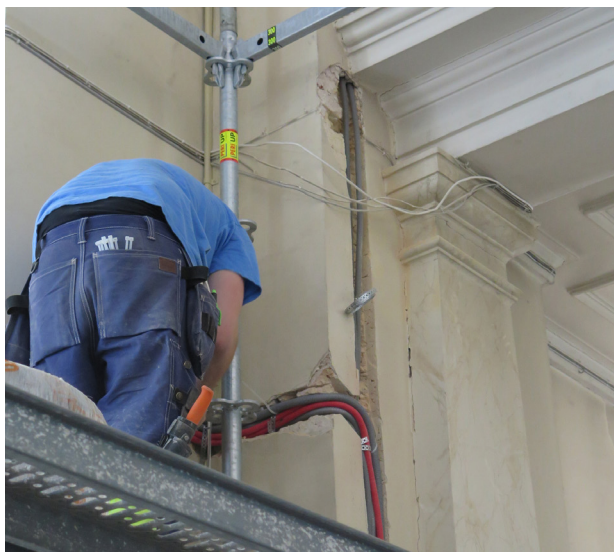
*Ombyggnaden innefattade en hel del elarbeten för ny belysning på ett flertal ställen. Nya takkronor, belysning på altartavlan, runt kyrksalen, vid pelarna i koret, i fönstersmygar, belysning av orgeln etc. Ledningar bilades in i kyrkväggen.*

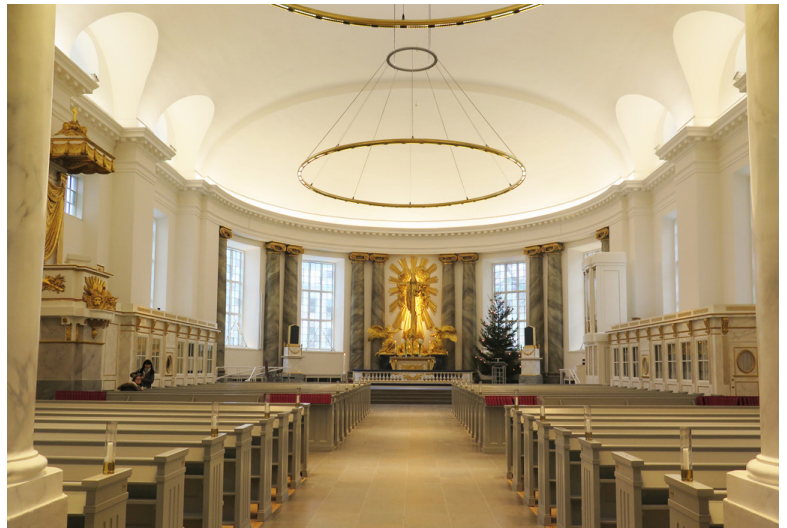
*Kyrkorummet efter ombyggnaden, sett mot koret*

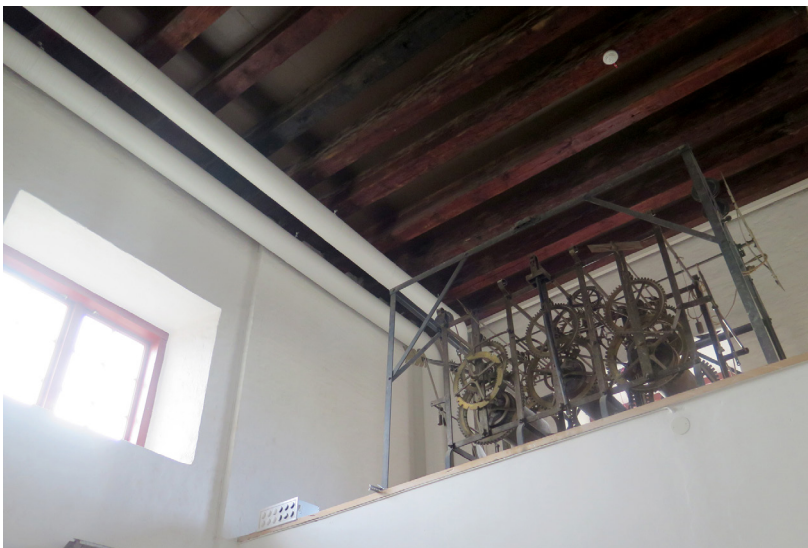
Bilden nedan visar det södra tornrummet med nya ventilationstrummor i taket.
