Möbler från Göteborg Stadsmuseum

Konserveringsrapport

VA 00358-2013
2015-01-08

Möbler från Göteborgs Stadsmuseum
2014-02-24

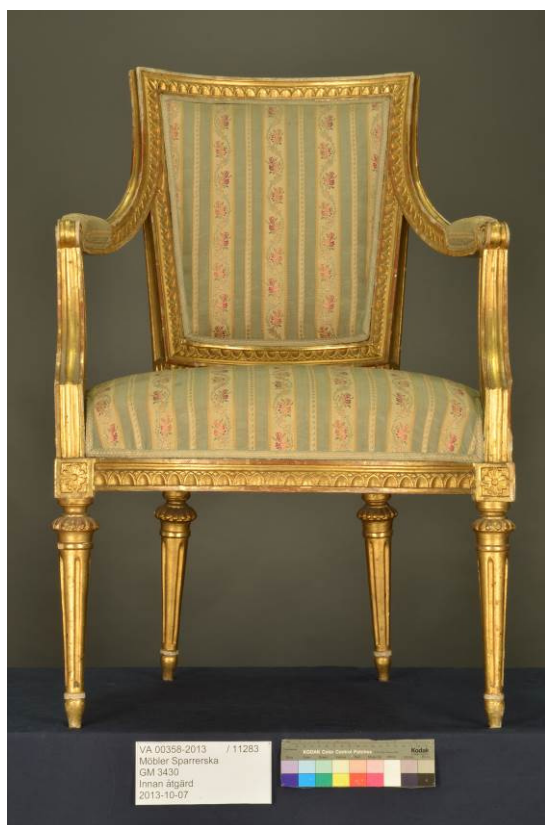
Länstol GM3430

Stolarna är stabila och konstruktionsmässigt mycket väl sammanhållna.

Krederingen är mycket sliten och med en myckenhet avslag runtom, främst i överkanten av ryggen och i armläner.

Det finns en träskada med bortfall i vänster armlänsfäste vid framben.

Förgyllningen är mycket sliten, missfärgad och smutsig, framförallt vid armlän, ryggar och avslut mot golv.

Textilen är hel men något smutsig med en del fläckar.

Stolstommarnas ytor rengjordes med 12 % -ig EDTA och lätt vattenfuktad duk.

De delar av krederingen som var saknades byggdes upp med krit- och limkitt.

Den bortfallna delen ersattes med nytt trä och retuscherades in.

Den nytillverkade krederingen schellackerades och bemålades sedan med röd gouache och efterföljande guld-gouache som sedan dämpades med grön akvarell. Ytan förseglades sedan med schellack.

De delar av krederingen som hade kraftigt slitage retuscherades på samma sätt som ovan.

En slutlig retuschering av hela stolarna utfördes för att ge stolarna ett sammanhållet uttryck.

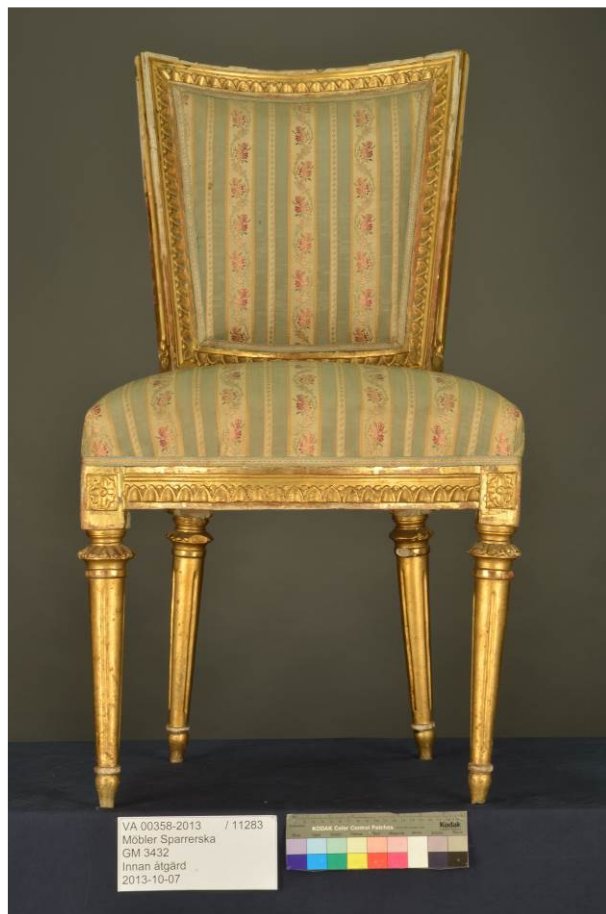
Stol3432

Krederingen är mycket sliten och med omfattande avslag runt om. Förgyllningen och slagmetallen är också mycket sliten, även missfärgad och smutsig. Det senare är en kombination av smuts och metalloxid. En av stolarna har en sekundär förstärkning vid bakre benparet, den fyller sin funktion. Textilien något smutsig med en del fläckar.

Åtgärder: Stolarnas stommar rengjordes och lätt vattenfuktad mikrofiberduk och i en andra omgång med 12 %-ig EDTA vilket avlägsnade mycket av oxideringarna varefter de delar av krederingen som saknades byggdes upp med krit- och limkitt.

Den nytillverkade krederingen schellackerades och bemålades sedan med röd gouache och efterföljande guld-gouache som sedan dämpades med grön akvarell. Ytan förseglades sedan med schellack.

De delar av krederingen som hade kraftigt slitage retuscherades på samma sätt som ovan. En slutlig retuschering av hela stolarna utfördes för att ge stolarna ett sammanhållet uttryck.

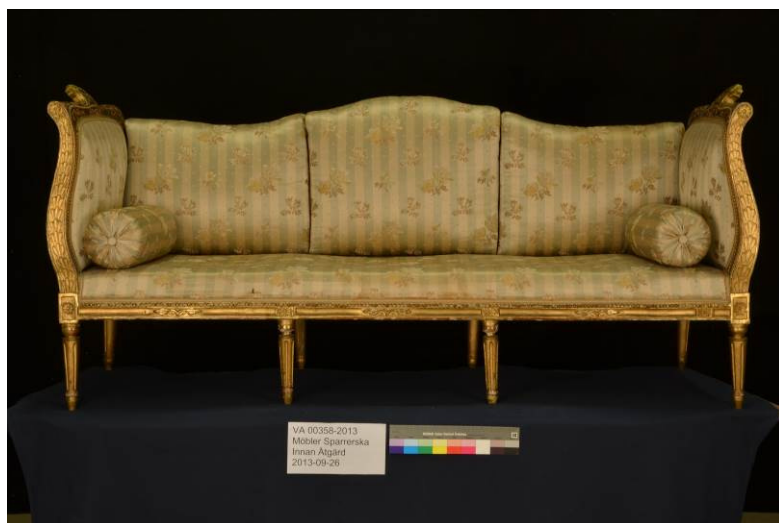
Sofa GM3390

Status: Krederingen är sliten och med en del avslag runt om. Förgyllningen mycket sliten, missfärgad och smutsig. Beskrivet slitage är mest påtagligt på sidostyckenas överkanter och vid benavslut.

Soffan är sekundärt bemålad linoljefärg på undersidans trädelar samt gul färg under bronseringen, möjligen är detta anläggningsolja som är pigmenterad.

Textilen är något smutsig med en del fläckar.

Sidenklädseln har en brännskada i framkant

Det finns hål och bristningar i framkant samt en stor fuktskada.

Åtgärder: Soffans stomme rengjordes i ett första skede med lätt vattenfuktad duk. De delar av krederingen som saknades byggdes upp med krit- och limkitt. Den nytillverkade krederingen schellackerades och bemålades sedan med gul gouache och efterföljande guld-gouache som sedan dämpades med grön akvarell. Ytan förseglades sedan med schellack.
De delar av krederingen som hade kraftigt slitage retuscherades på samma sätt som ovan. En slutlig retuscherings gjordes på de skador i förgyllningsskiktet som kittats upp och jämnats

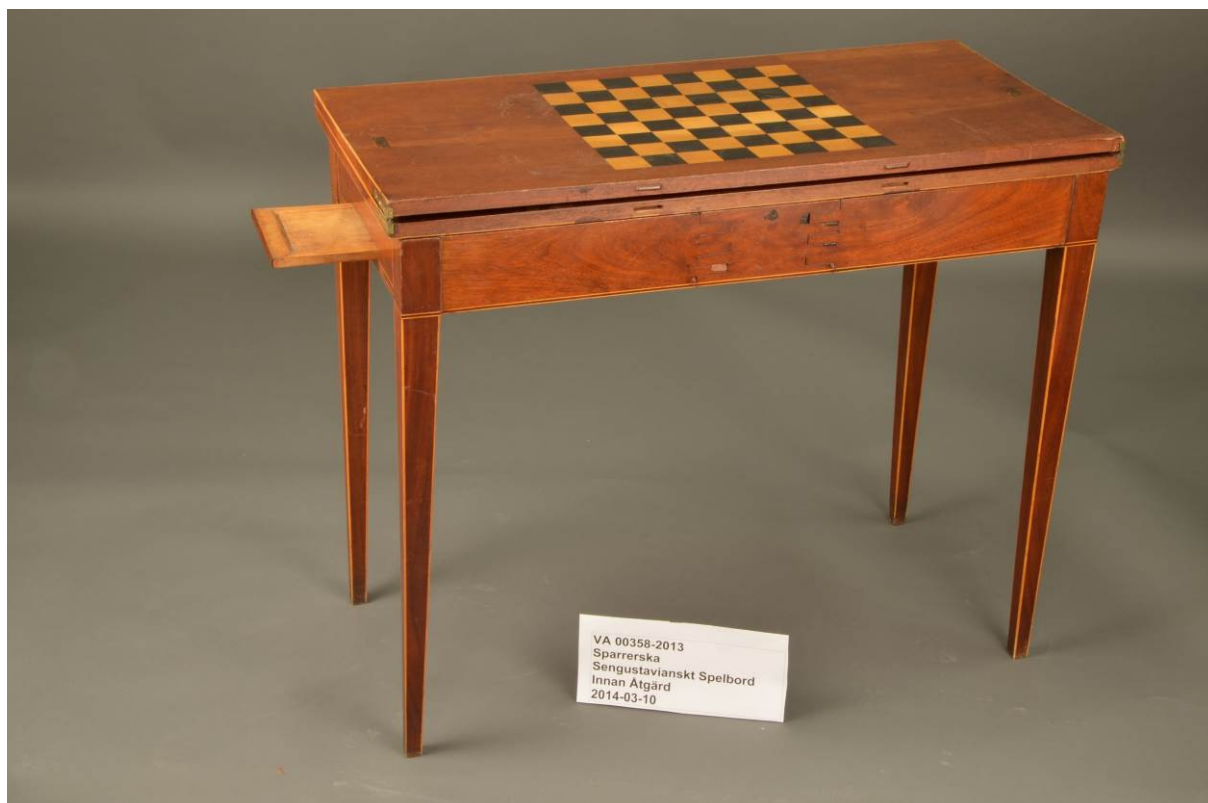
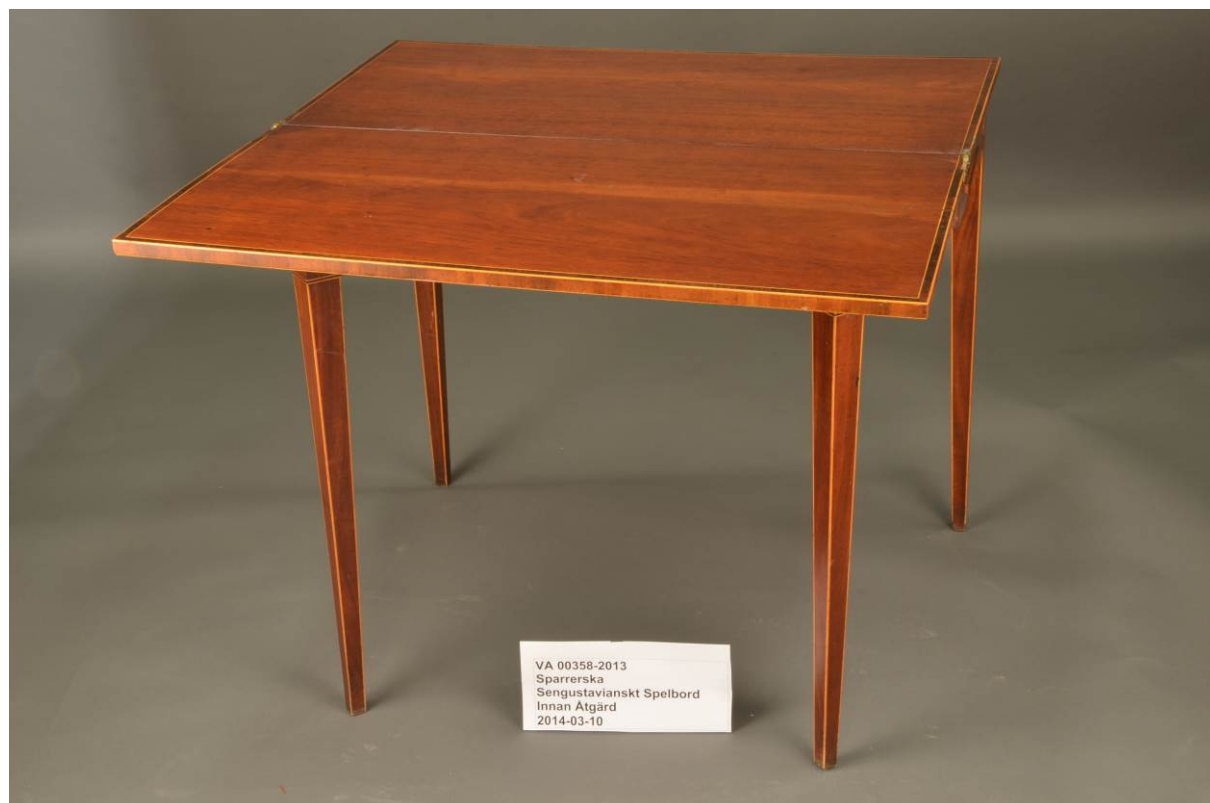
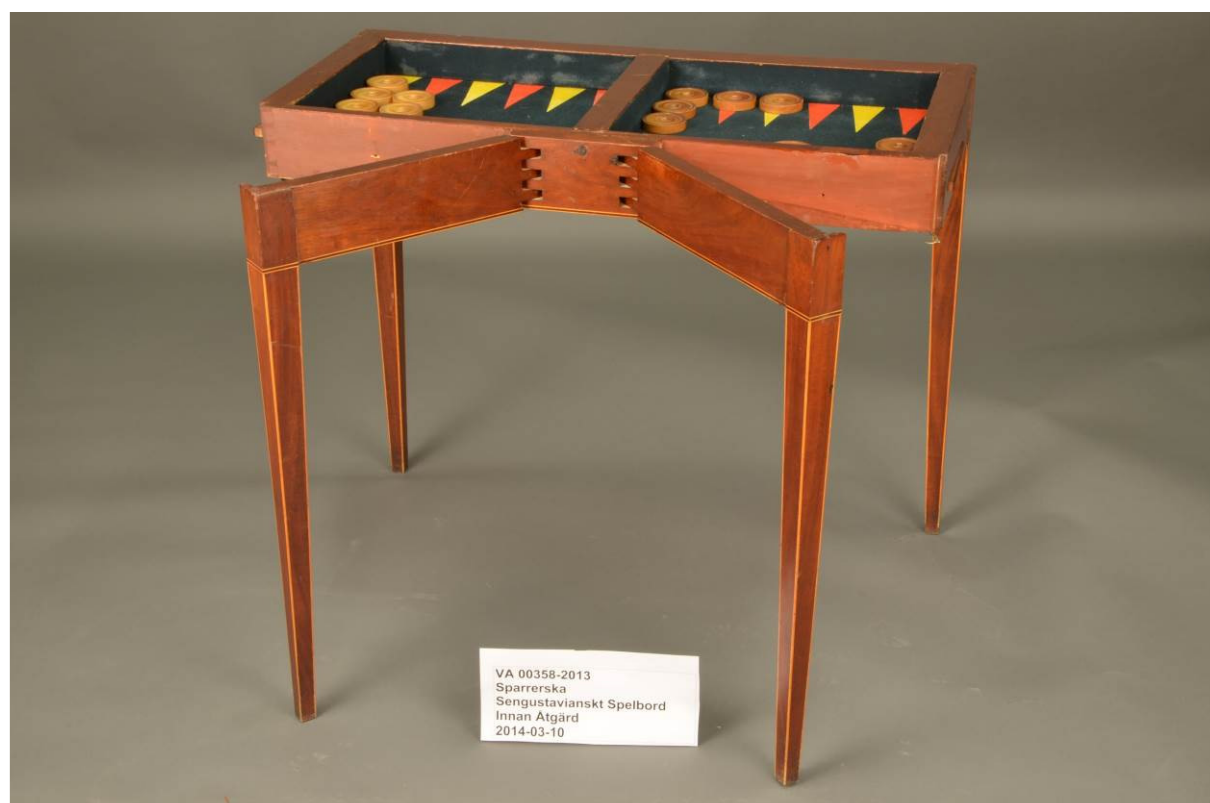
Bilder innan åtgärd:

Bordsskivan är smutsig och har skador i lacken efter tidigare renovering. Den tidiga hartsytbehandlingen har överlackerats med cellulosalack som i sin tur har nöts av partiellt, förfarandet har resulterat i schatteringar.

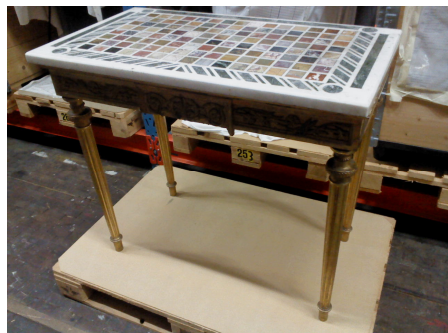
Delar av den skurna ornamentiken i framsargen är bortslagen och saknas, bortfallet består av två ramlistor med låg relief och ett stycke av bottenytan till samma dekorparti. Benavsluten har stötmärken och svarta avsättningar

Skivan har mycket ingrodd smuts som sitter i stenens porer. Dessutom är den fuktskadad av glas och vaser som varit placerade på bordet och varit fuktiga. Det har där bildats frätskador av vattnets kolsyra, i form av matta ringar. Sex stycken ringar kunde ses med en diameter om ca 5-10 cm. En inlagd sten hade ett löst hörn.

Bordet rengjordes med bunden fukt, saliv, och bomullspinne på de slagmetallagda ytorna. De bladguldsförgyllda ytorna torrengjordes med mjuk trasa.

Hela stenskivan tvättades noggrant med en mjuk liten borste och såpvatten. Sköljning och avtorkning efteråt.

Fuktskadorna kunde avlägsnas genom att skivan våt slipades med ett polerpapper (P 1200 Micro-mesh).

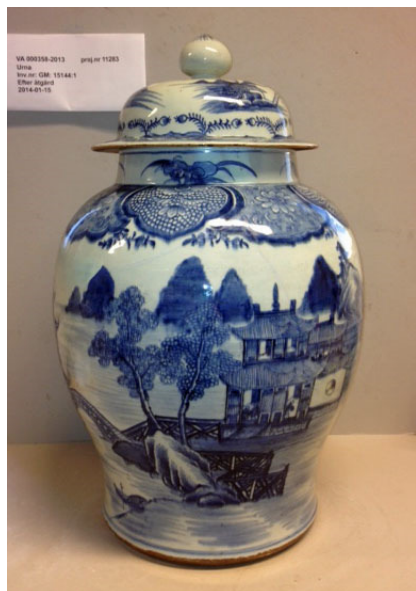
Två större skärvor är urslagna vid urnans mynning. Sedan finns det tidigare skador i form av urslag av en stor skärva samt sprickor. Den stora skärvan är kostfullt lagad med metallmärlor och retuschering med oljefärg. Då urnan undersöktes akustiskt med knackningar upptäcktes det att en tidigare upplagd stor spricka hade öppnat sig. Urnan lät här s.k. "bom", d.v.s. hade förlorat sin klang.

Skärvorna limmades med ett transparent ofärgat epoxilim avsett för glas och porslin. Materialbortfallet lagades upp med latexspackel och retuscherades med hartsfärger.

Sprickan som hade gått upp stabiliserades med epoxilim.
