Dnr 22/81

PM

Ang restaurering och röjning av gravfältet Säve 120-121,
Lerbäck, augusti 1974.

Gravfältet, som består av 6 resta stenar, har vid ett par tillfällen utsatts för skadegörelse.

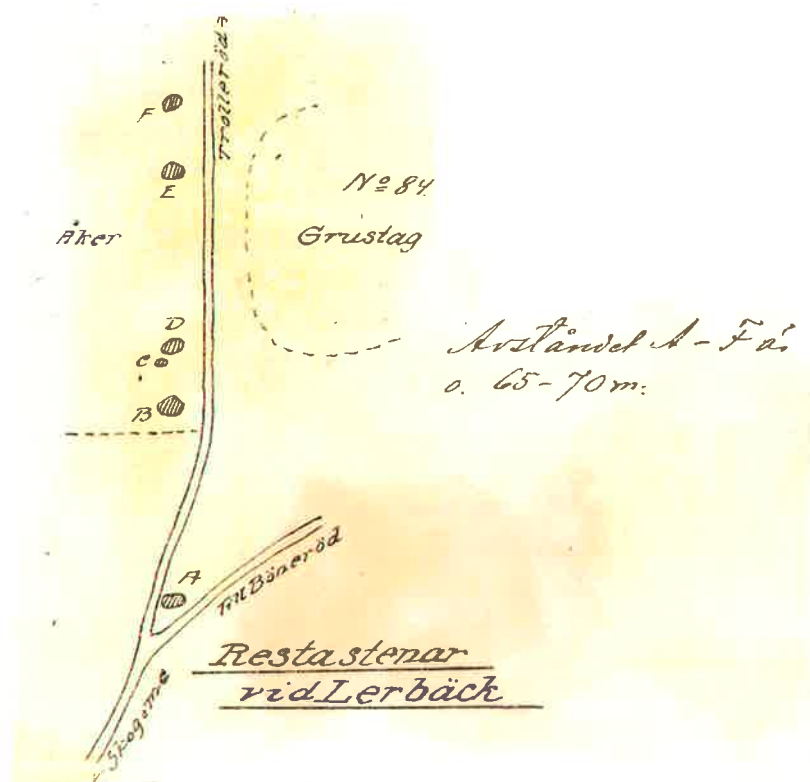
- Läge: Skogome 8:12, 8:15 i Säve (fig 1)
- 1916 upptogs i den sk Göteborgsinventeringen 6 resta stenar under beteckningen Säve 83. (Se skiss fig 2).
- 1960 anmäldes skadegörelse till GAM. Den sydligaste stenen, sten A på fig 2, öster om vägen, hade i samband med schaktningsarbeten tagits bort.

I beskrivningen från 1916 års inventering var stenen 0,75 m hög och 0,9 m bred. Enligt skissen (fig 2) och foto från 1916 stod den ung i Ö-V med högsta delen i V och översidan sluttande ner mot Ö. Enligt inventeringsbeskrivningen från 1964 var stenen 0,5 m hög och 0,9 m bred (Ö-V).

Fig 2. Kartskiss över gravfältet Säve 83 i Göteborgs-inventeringen 1916.
