# Utby kyrka

*Nylöse församling, Göteborgs kyrkliga samfällighet,  
Göteborgs kommun, Västra Götalands län*

*Rapport från kulturmiljöenheten 2016:4*

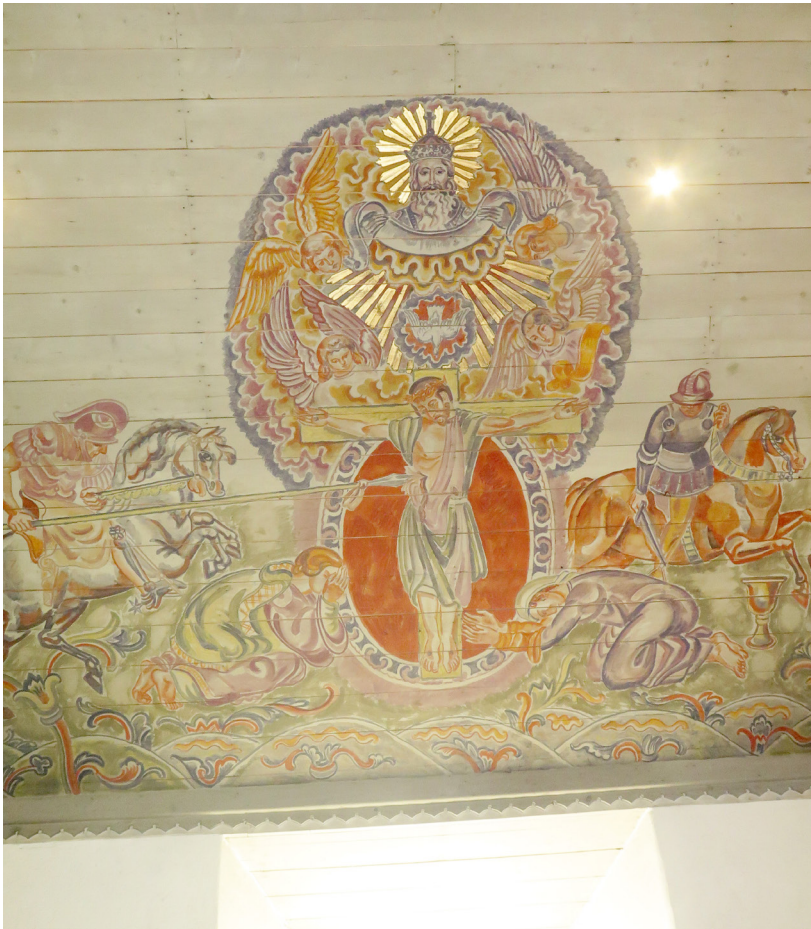
*Bilden visar en del av kyrkorummets takmålning*

Åtgärderna innebär att kyrkan genomgår en genomgripande översyn av ytskikt. Det handlar om underhållsarbeten i form av rengöring och målning men också om konservatorsarbeten, som till exempel retuschering.

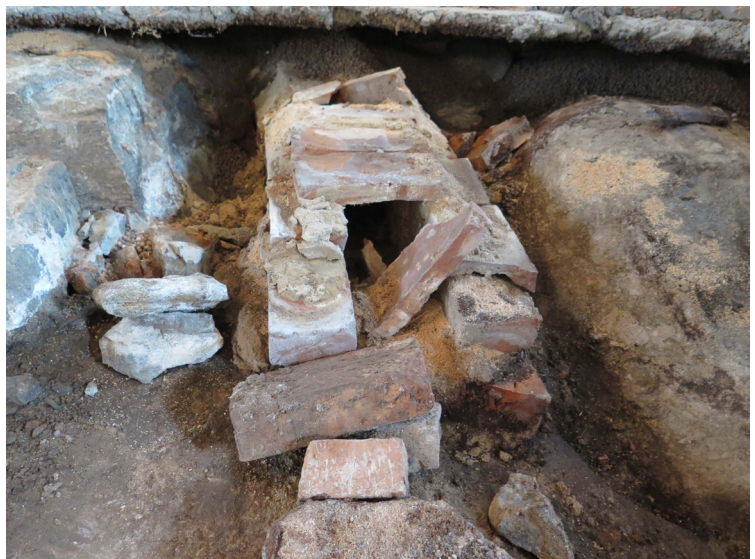
I krypgrunden hittades rester efter det gamla värmesystemet, där varmluft spreds i golvet under bänkarna.
