# Stadsmuseet hörnskåp GM:193

Konserveringsrapport

Morgan Denlert  
Studio Västsvensk Konservering  
VA 2018-00314

| <b>Datum</b> | 2018-10-31 |

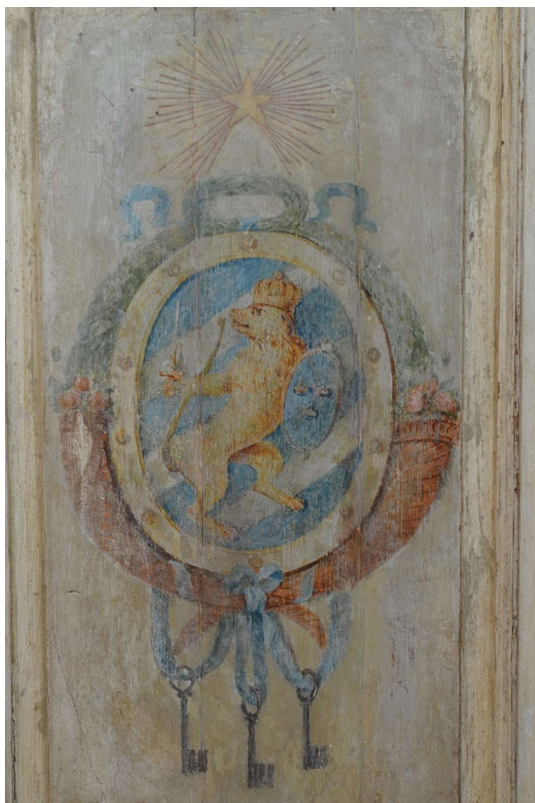
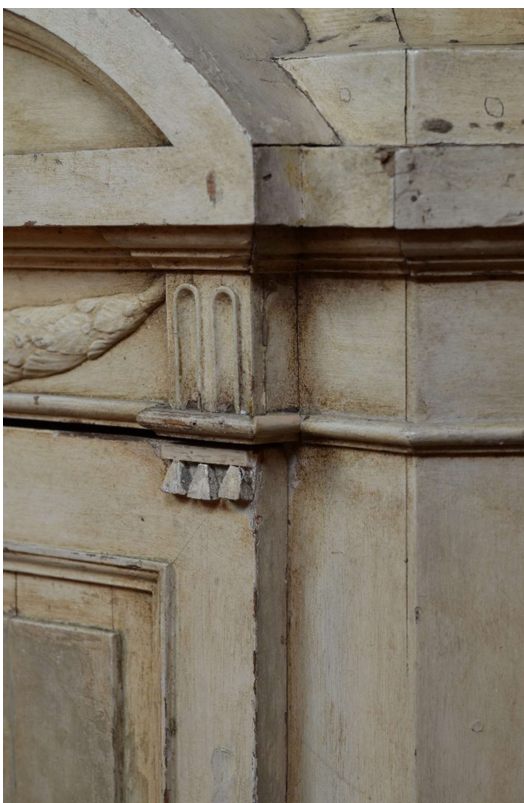
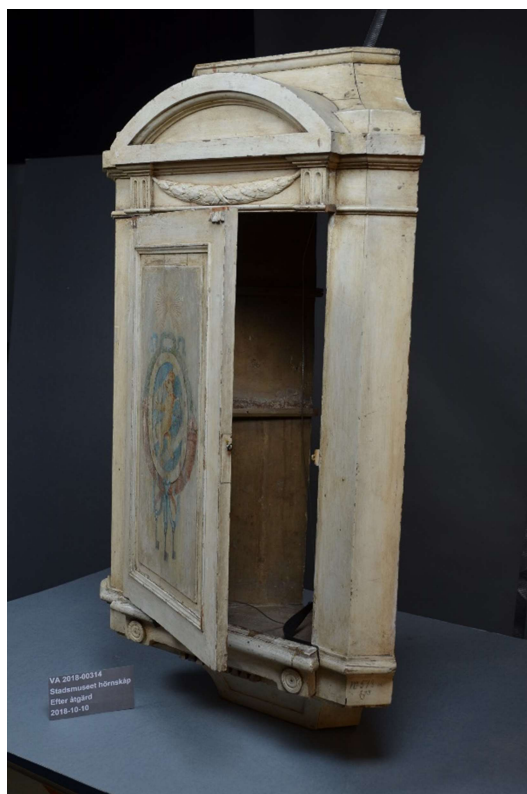
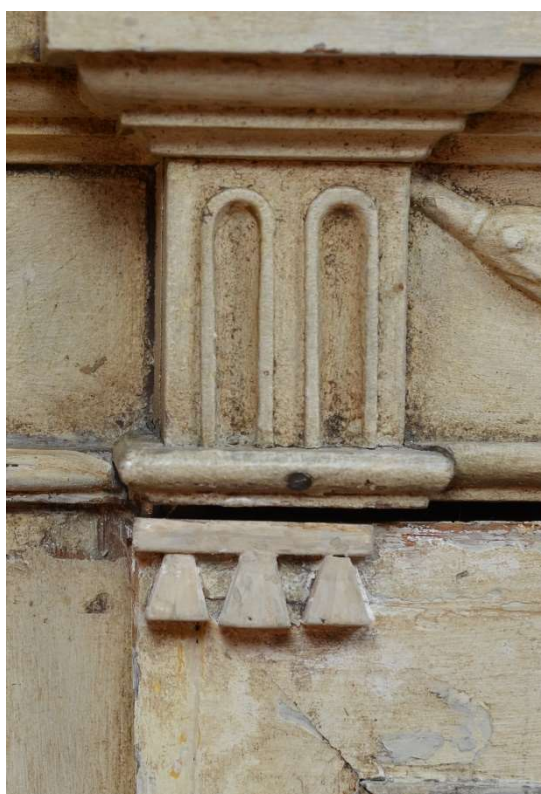
GM:193 efter åtgärder

Skåpet ser fortfarande aningen bedagat ut med sin medvetna patinering men har ändå ett representativt uttryck. Nu finns inga trasiga delar, sprickor eller stora fläckar. Dörren går att öppna och stänga på ett ursprungligt sätt. Bakstycket saknas ännu men det kan göra att nya skador undviks.
