**KULTURMILJÖ-  
RAPPORT 2019:05**

ANTIKVARISK MEDVERKAN

# ÖSTRA KAPELLET

**GÖTEBORGS  
STADSMUSEUM**

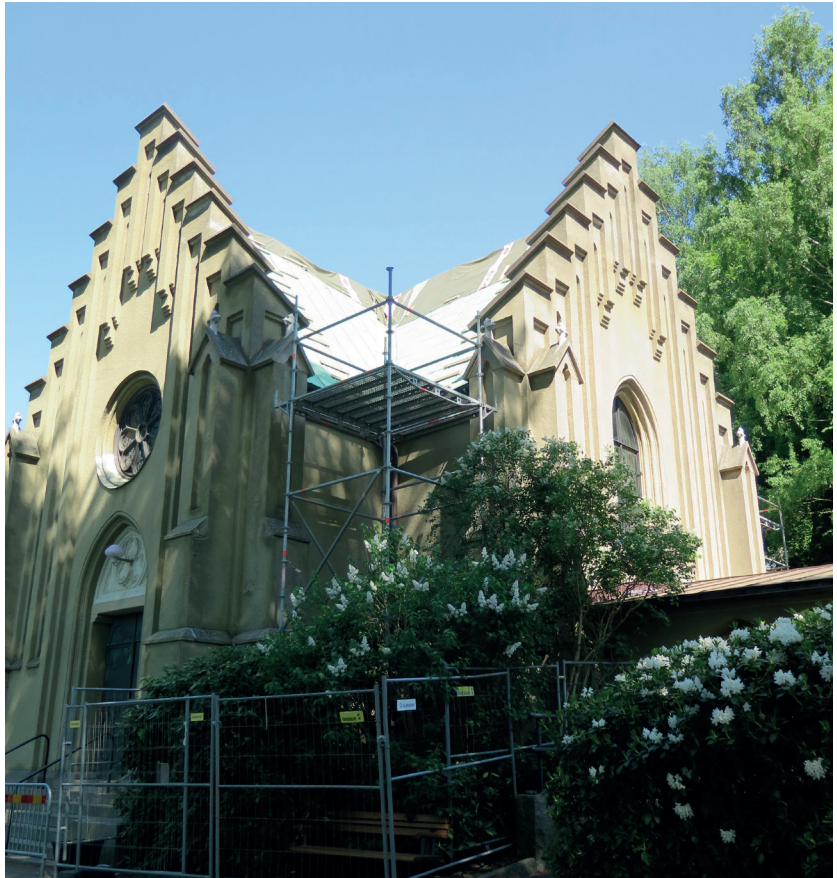
Kapellet efter branden.

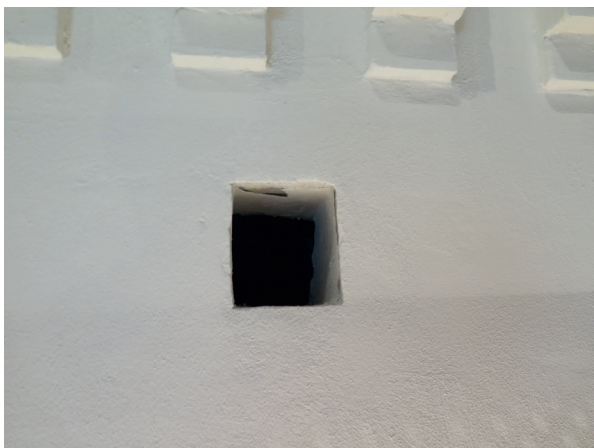
Väggarna är murade med ventilationshål förbundna med kanaler. Bilden ovan visar ventilationshål vid takfrisen och bilden till höger är en närbild på samma hål.
